Kristiansund kommune

Miljøsaneringsbeskrivelse Vågeveien 4, Kristiansund

Oppdragsnummer hos COWI: A071664
Utgivelsesdato: 17.8.2015, revidert 24.8.2015
Saksbehandler hos COWI: Heidi Blix Madsen
Kontrollør: Camilla Louise Bjerkli
Oppdragsansvarlig: Heidi Blix Madsen

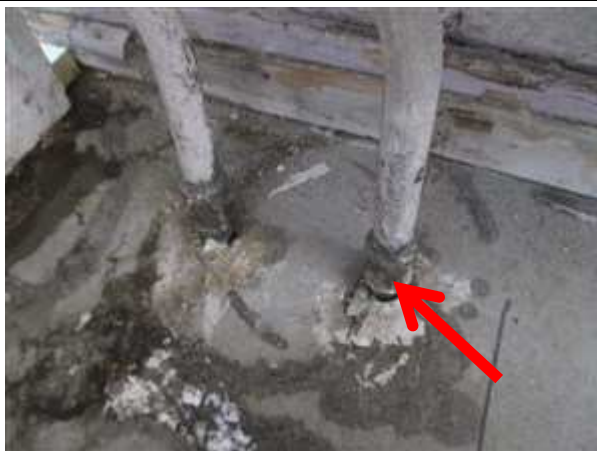
Det er påvist asbestholdige himlingsplater i 2. etg. samt i plater i gesims utvendig i tilbygg fra 80-tallet. Det er også påvist asbest i pakninger ifm. gjennomføringer i radiatorrør i eldste del.

Bilde 3.1 Pakninger i gjennomføringer ifm. sentralvarmeanlegg

Asbest skal deklarerer og leveres som farlig avfall til godkjent avfallsmottak.

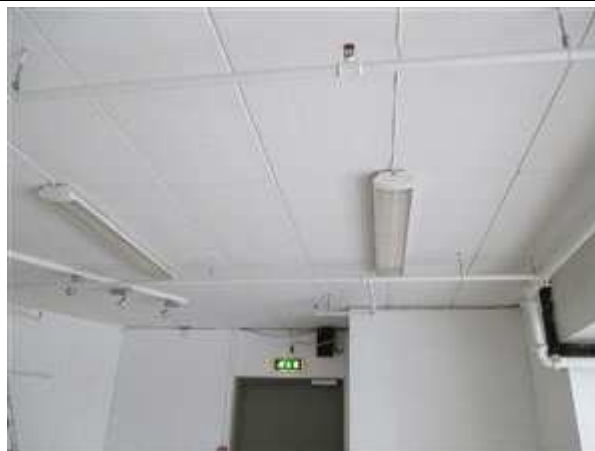
Bilde 3.2 Asbestholdige himlingsplater i plan 2

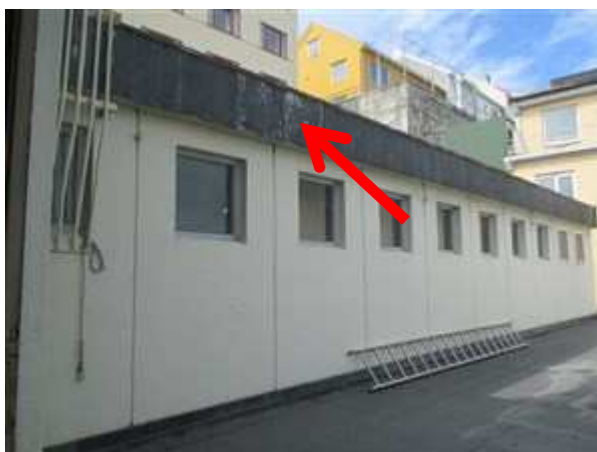
Bilde 3.3 Asbestholdige plater på gesims, tilbygg fra 80-tallet

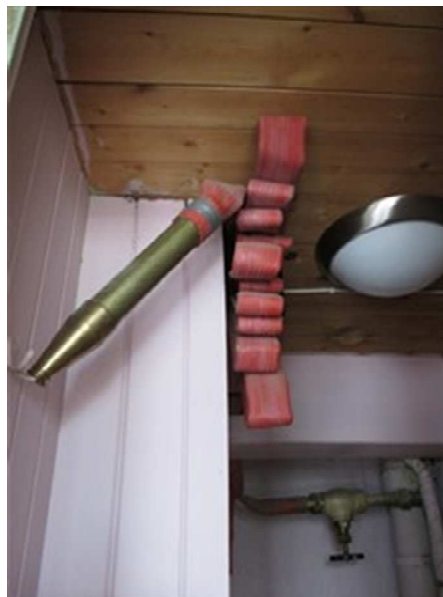
Det er en eldre tøybrannslange i plan 3. Eldre tøybrannslanger kan inneholde asbest og vi anbefaler derav at denne behandles som asbestholdig.

Bilde 3.4 Gammel tøybrannslange som kan inneholde asbest

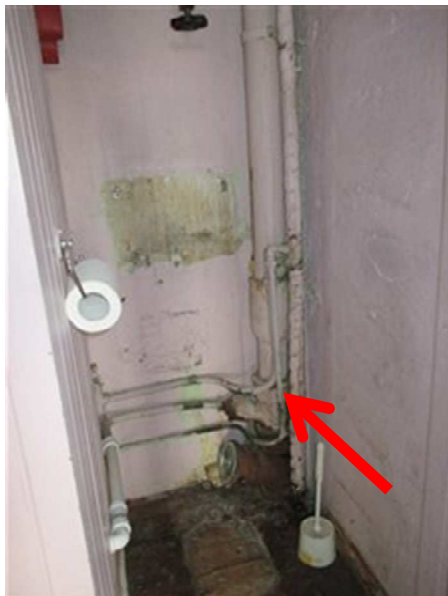
Det er observert soilrør i 3. etg. Det er funnet ca. 6 muffeskjøter. Antallet kan være større da muffeskjøter også kan finnes skjult i konstruksjoner.

Sted	Materiale	Omfang	Bilde
3. etg.	Blyring i muffeskjøt	6 muffeskjøter	3.5

Bilde 3.5 Soilrør i 3. etg.

Soilrør med blyringer leveres til metallgjenvinning. Blybeslag leveres til metallgjenvinning.

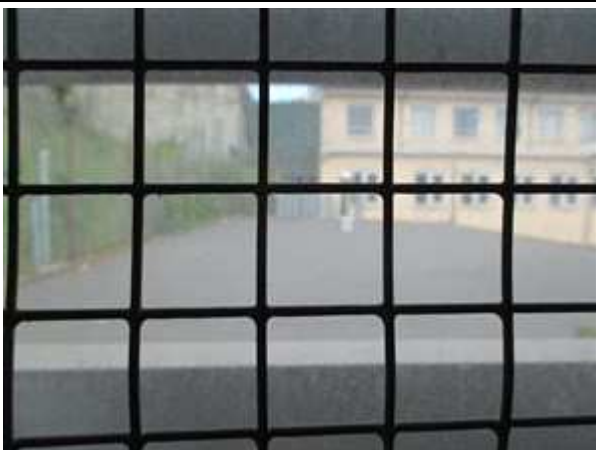
Det er observert ett vindu som kan inneholde bly i 4. etg. Se bilde under.

Bilde 3.6 Vindu som kan inneholde bly.

Blyglassrute leveres som egen fraksjon til avfallsmottak.

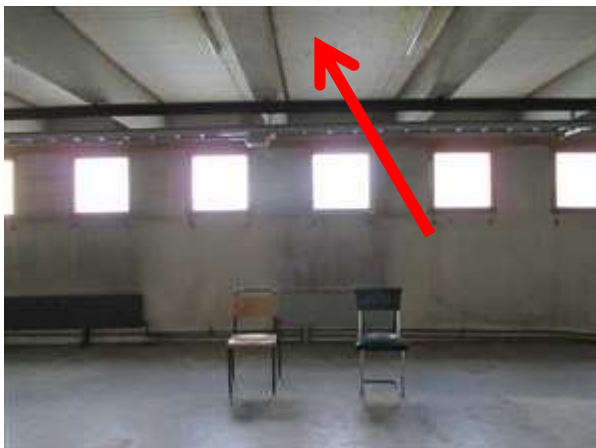
Det er funnet isoporplater i himling i 3. etg. i tilbygg fra 80-tallet.

Sted	Materiale	Omfang	Bilde
Himling, 3. etg. tilbygg fra 80-tallet	Isoporplater	Ca. 80 m ²	3.7
3. etg.	Cellegummi	Ca. 85 lm	3.8

Bilde 3.7 Isoporplater i himling

All cellegummi og isolasjon skal leveres og deklarerer som farlig avfall med bromerte flammehemmere.

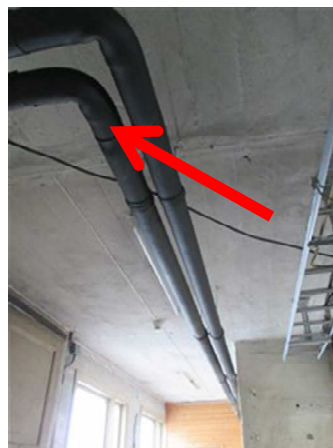
Det er observert cellegummi som isolasjon på rør flere steder.

Bilde 3.8 Cellegummi som rørisolasjon i 3. etg.

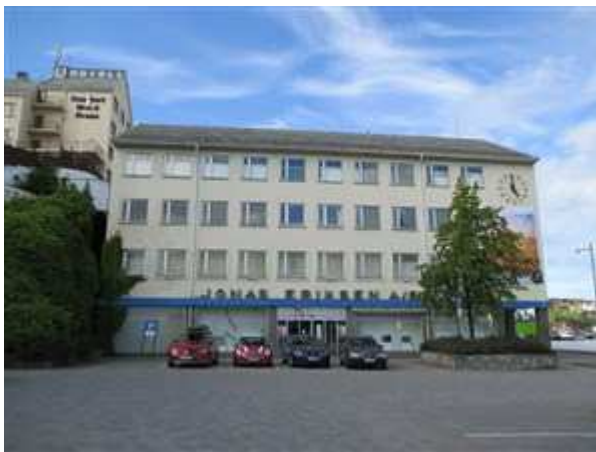
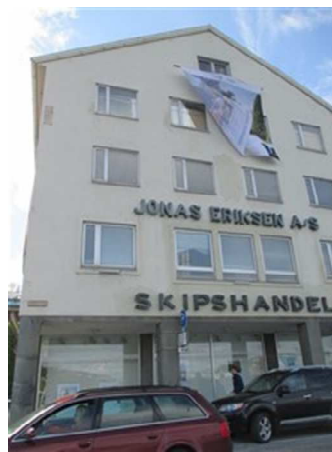
Produsent og årstall	Antall glassfelt	Bilde	Kommentar
Riis isoler -82/-85	86	3.9 og 3.10	Håndteres som farlig avfall med klorparafiner
Ukjent, men antas at fra byggeår 2000	8	3.11	Håndteres som farlig avfall med ftalat
Pilkington 2005	2 + dør	-	Håndteres som farlig avfall med andre miljøgifter
UGI 2005	1	-	Håndteres som farlig avfall med andre miljøgifter

Bilde 3.9 Vinduer av typen Riis-82/-85

Bilde 3.10 Vinduer av typen Riis-82/-85

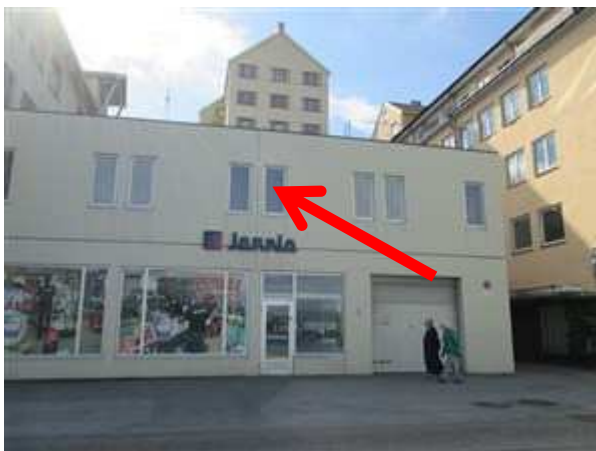
Vinduer som vender inn mot tak over det nyeste tilbygget har enkle glass, se bilde 3.12. Vinduer i 2. etg. i det nyeste tilbygget har det ikke vært mulig å inspisere, men her antas at disse er fra byggeår (2000) og at disse da skal behandles som farlig avfall med ftalat.

Bilde 3.11 Vinduer i 2. etg. som har vært tildekket fra innside og derav ikke har vært mulig å kontrollere. Det antas derav at disse er fra byggeår, ca. 2000.

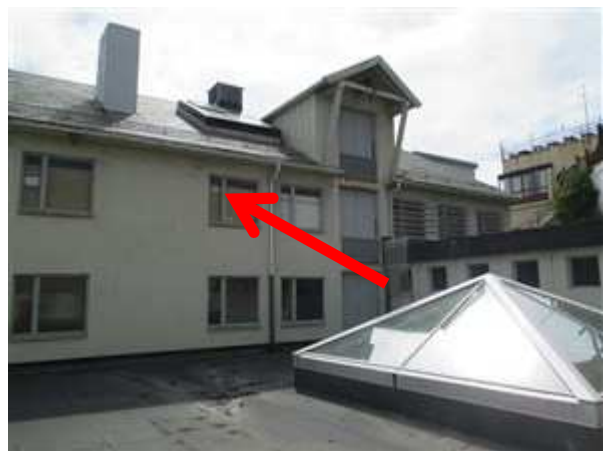
Bilde 3.12 Vinduer inn mot tak. Vinduene består av enkle glass.

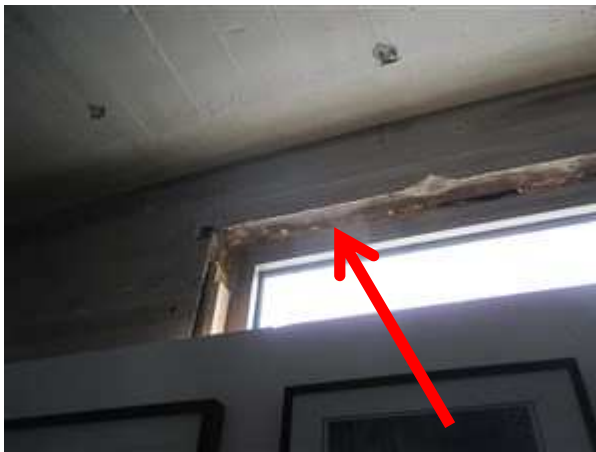
Bilde 3.13 PUR skum rundt vinduer i plan 4

PUR-skum som kan inneholde KFK/HKFK, klorparafiner og bromerte flammehemmere leveres inn til behandlingsanlegg som kan håndtere dette med mindre det tas prøver som viser at materialet kan friskmeldes for KFK/HKFK, klorparafiner og bromerte flammehemmere. De fleste avfallsmottak kan ta seg av innsamlingen og gi informasjon om hvordan dette håndteres i praksis. PUR-skum deklarereres som farlig avfall med KFK og det beskrives i merknadsfeltet på deklarasjonsskjemaet at materialet også inneholder klorparafiner og bromerte flammehemmere.

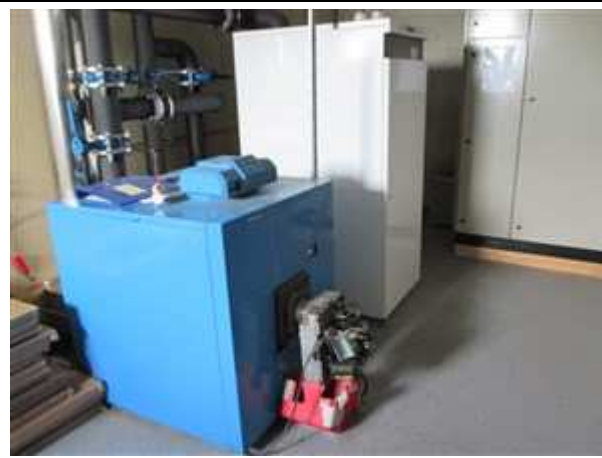
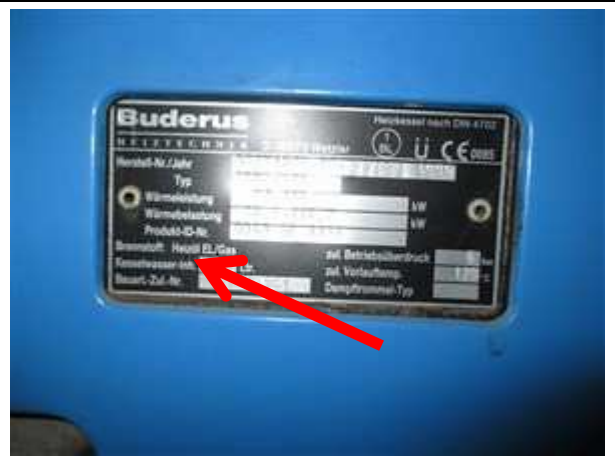
I teknisk rom i 3. etg. er det en kombikjel som kan benytte olje, strøm og gass som fyringsmedium.

Bilde 3.14 Kombikjel i teknisk rom i 3. etg.

Bilde 3.15 Kombikjel

Oljetank, fyrkjele og tilhørende rør må tømmes av godkjent firma og leveres til gjenvinning. Selve tanken leveres til gjenvinning. Dersom fyrkjel skal saneres leveres denne som EE-avfall etter tømming.

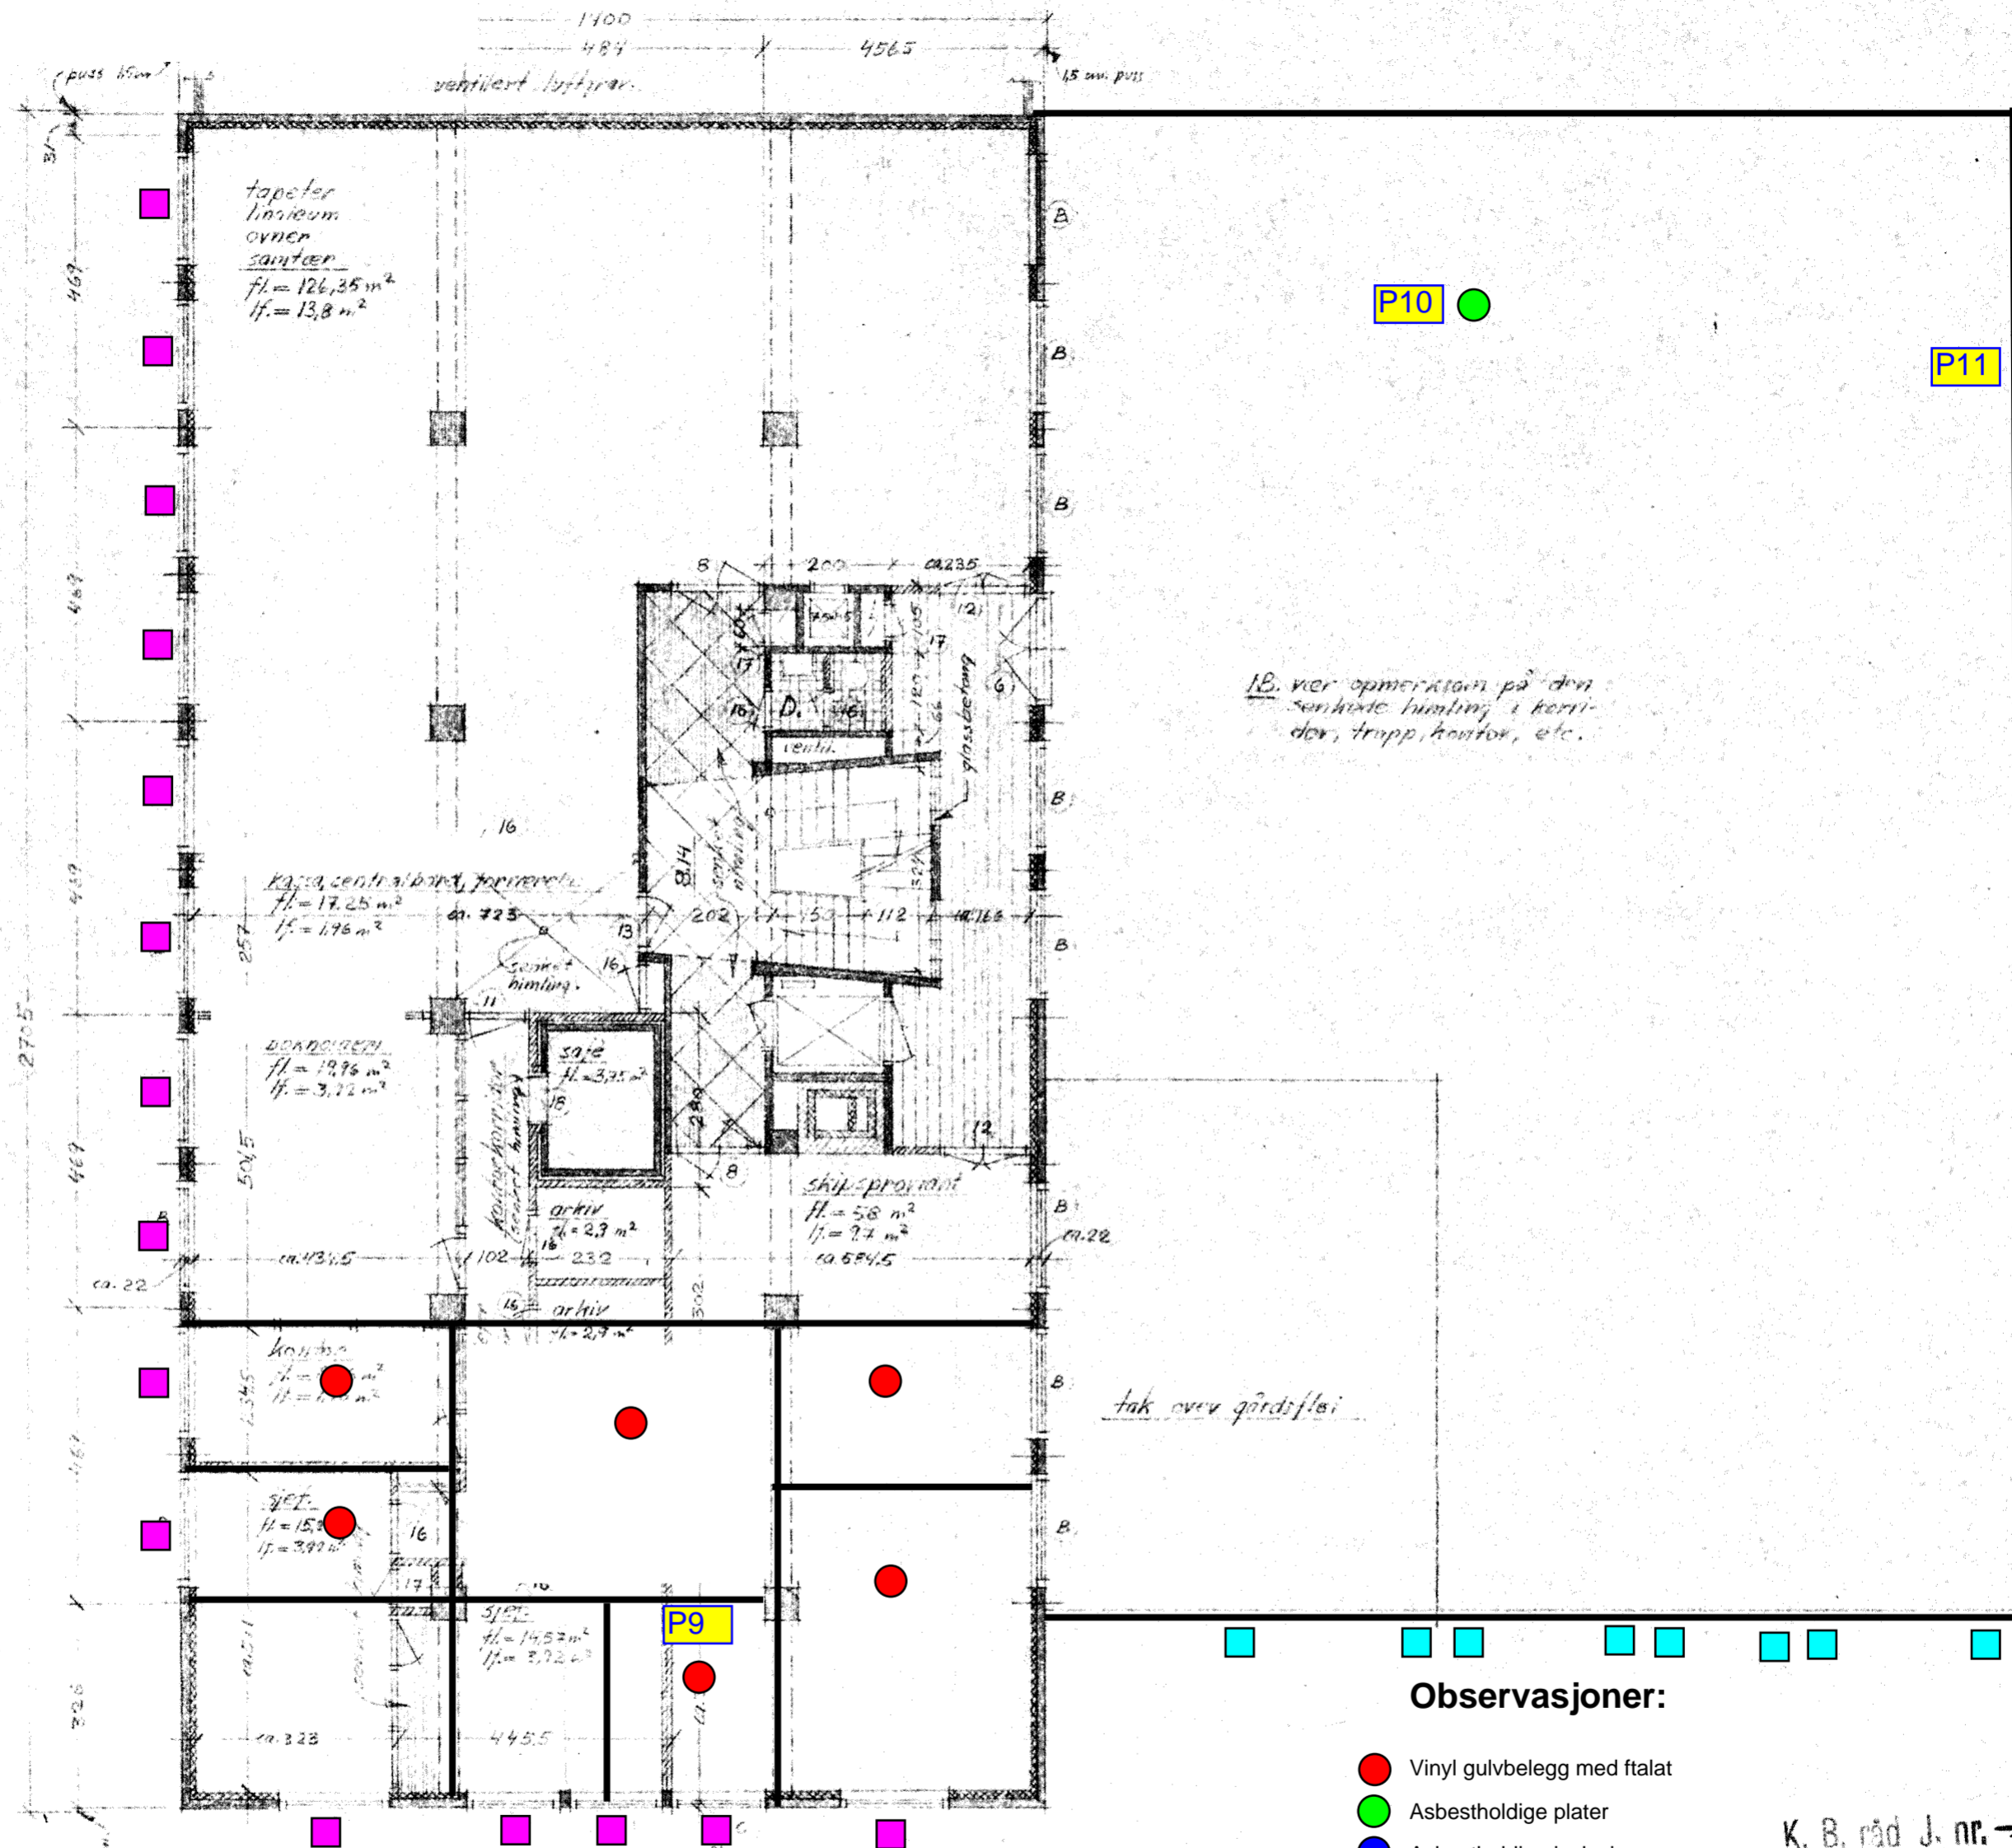
Vågeveien 4, plan 2

Prøver:
 P9 Svart lim under gulvbelegg - ikke påvist asbest
 P10 Himlingsplater - påvist asbest
 P11 Veggplater - ikke påvist asbest

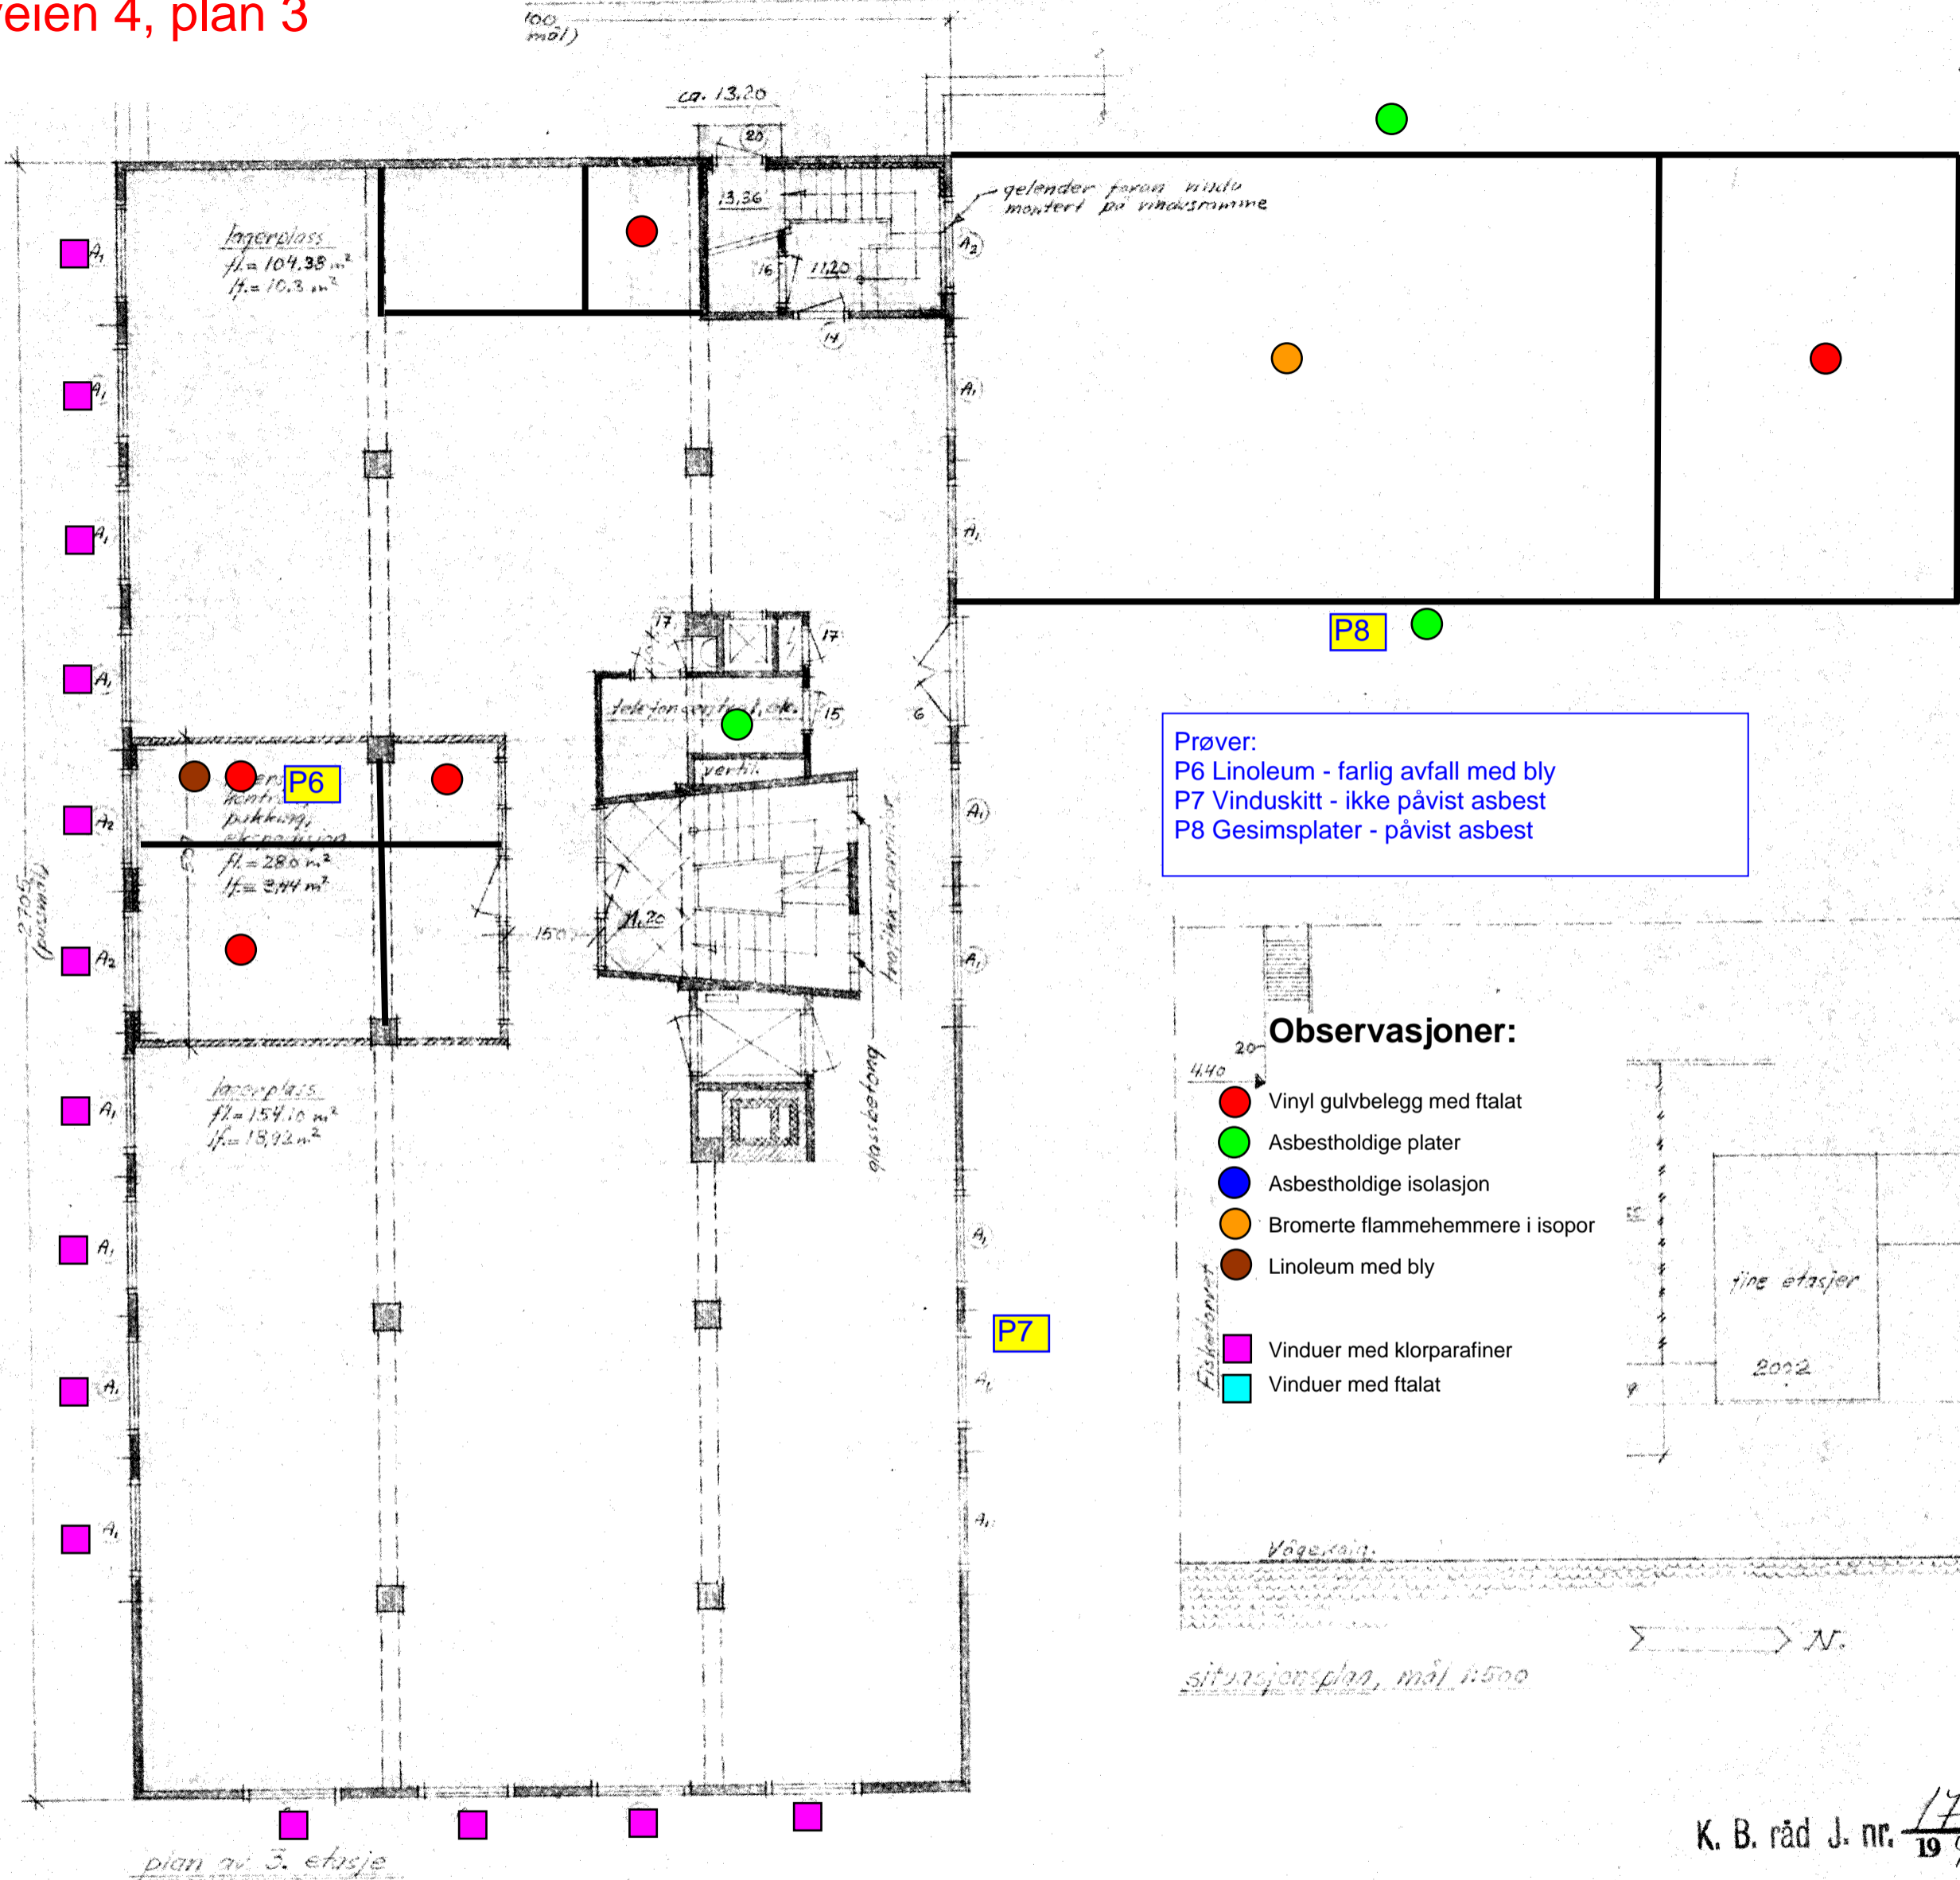
Vågeveien 4, plan 3

Prøver:
 P6 Linoleum - farlig avfall med bly
 P7 Vinduskitt - ikke påvist asbest
 P8 Gesimsplater - påvist asbest

- Observasjoner:**
- Vinyl gulvbelegg med ftalat
 - Asbestholdige plater
 - Asbestholdige isolasjon
 - Bromerte flammehemmere i isopor
 - Linoleum med bly
 - Vinduer med klorparafiner
 - Vinduer med ftalat

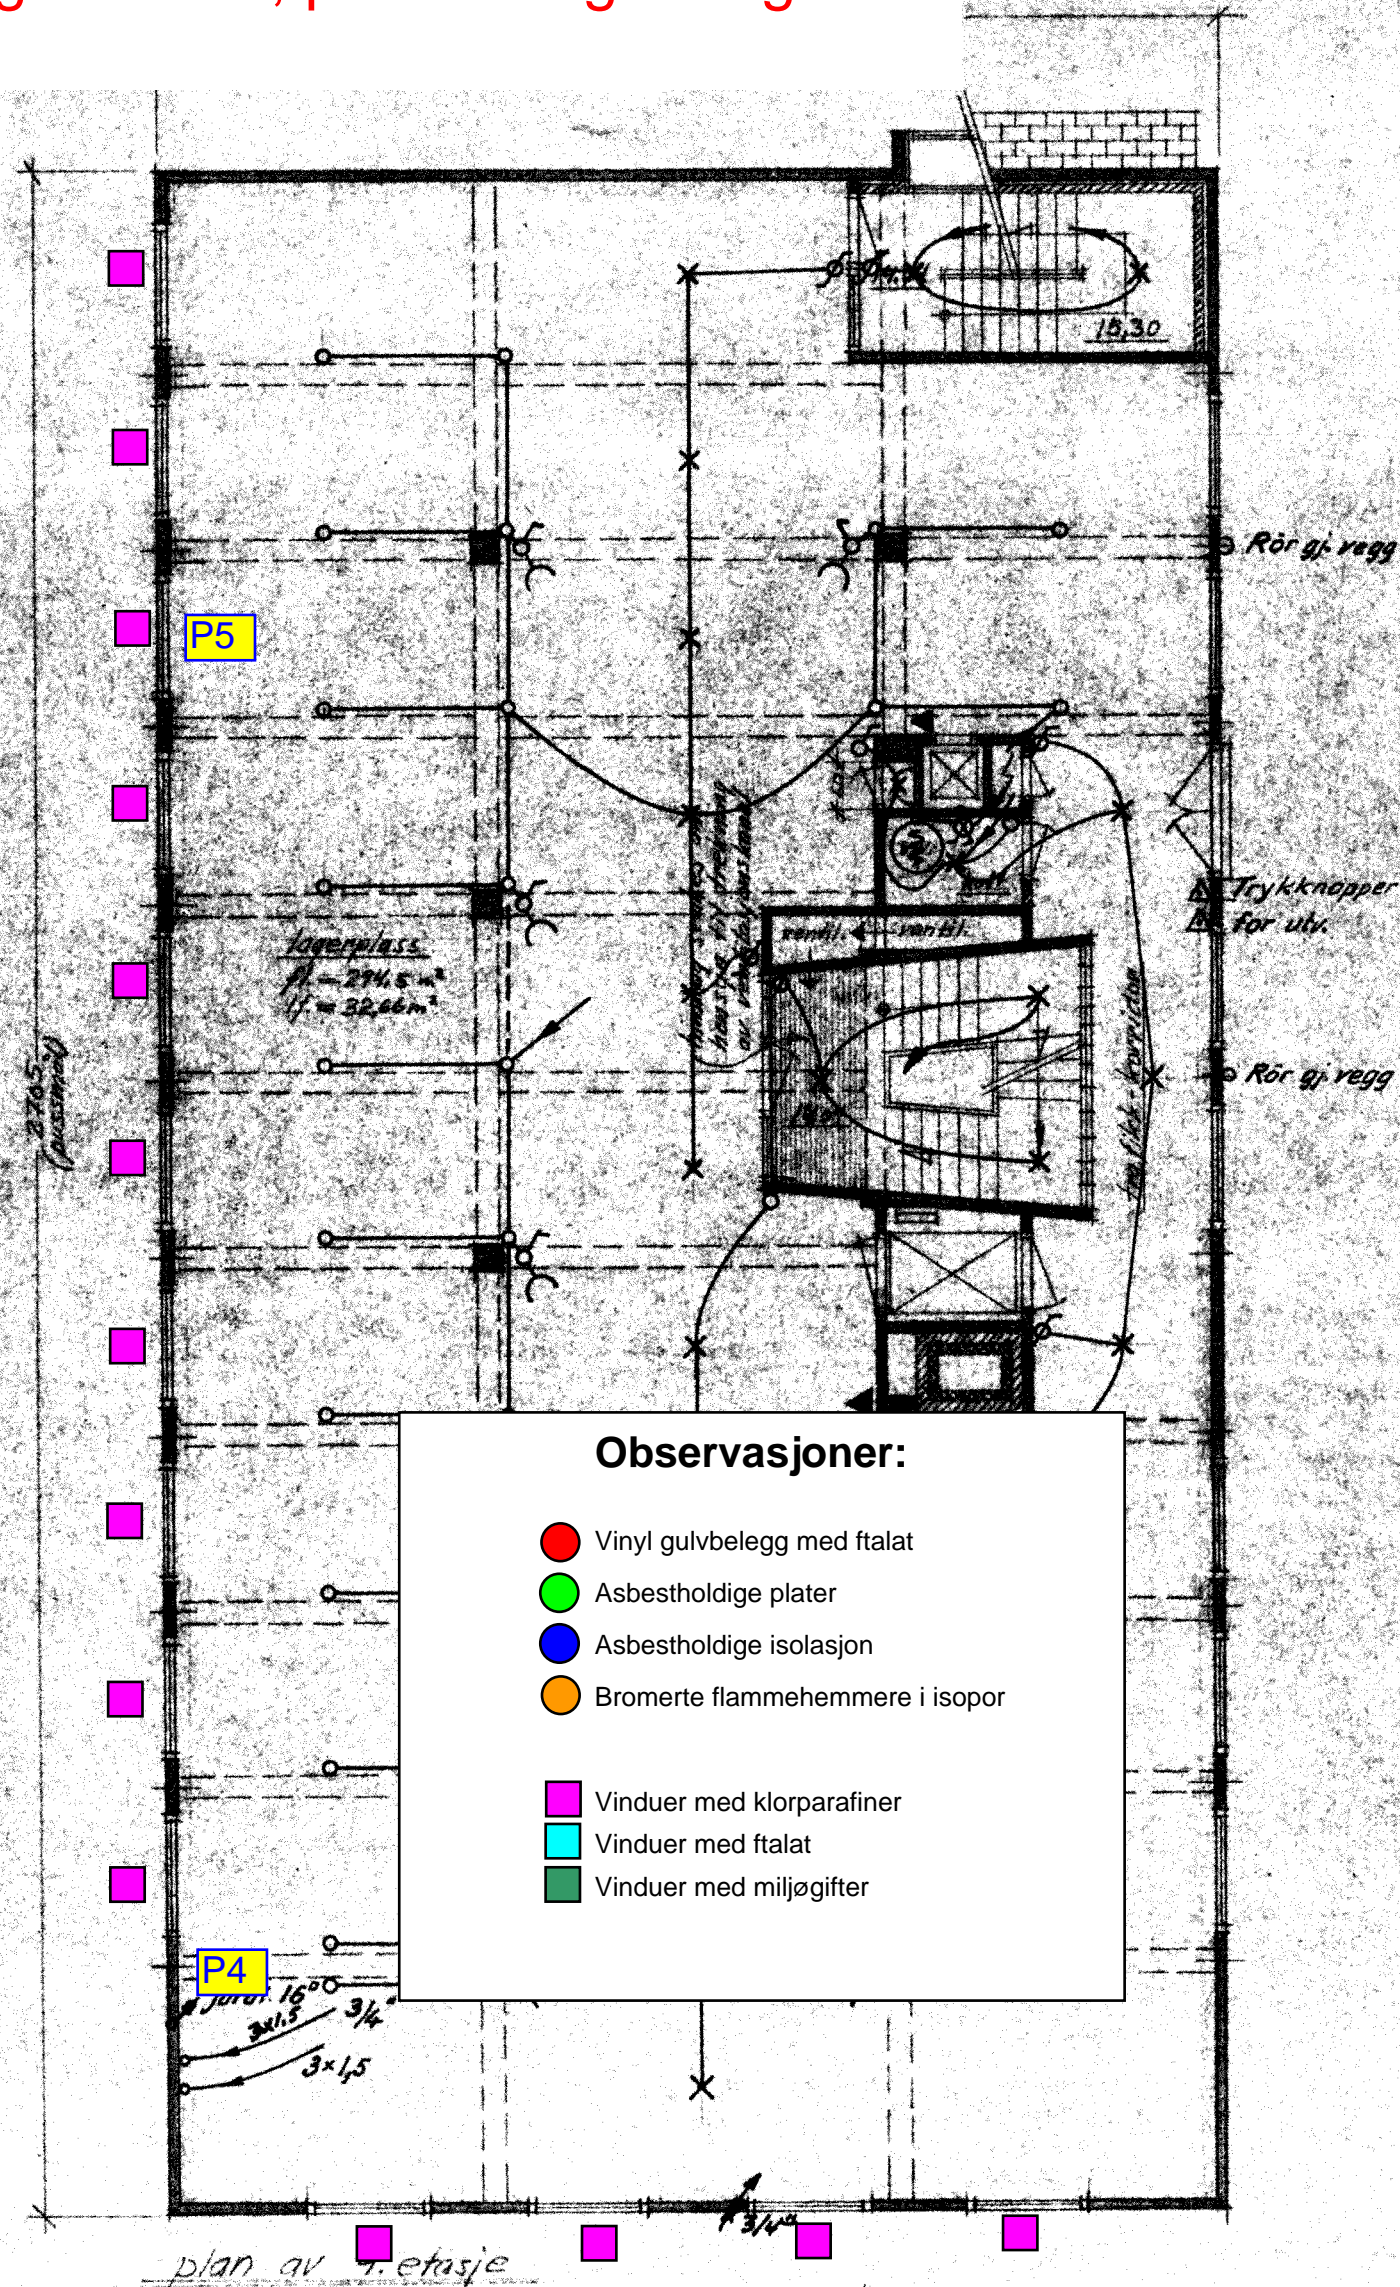
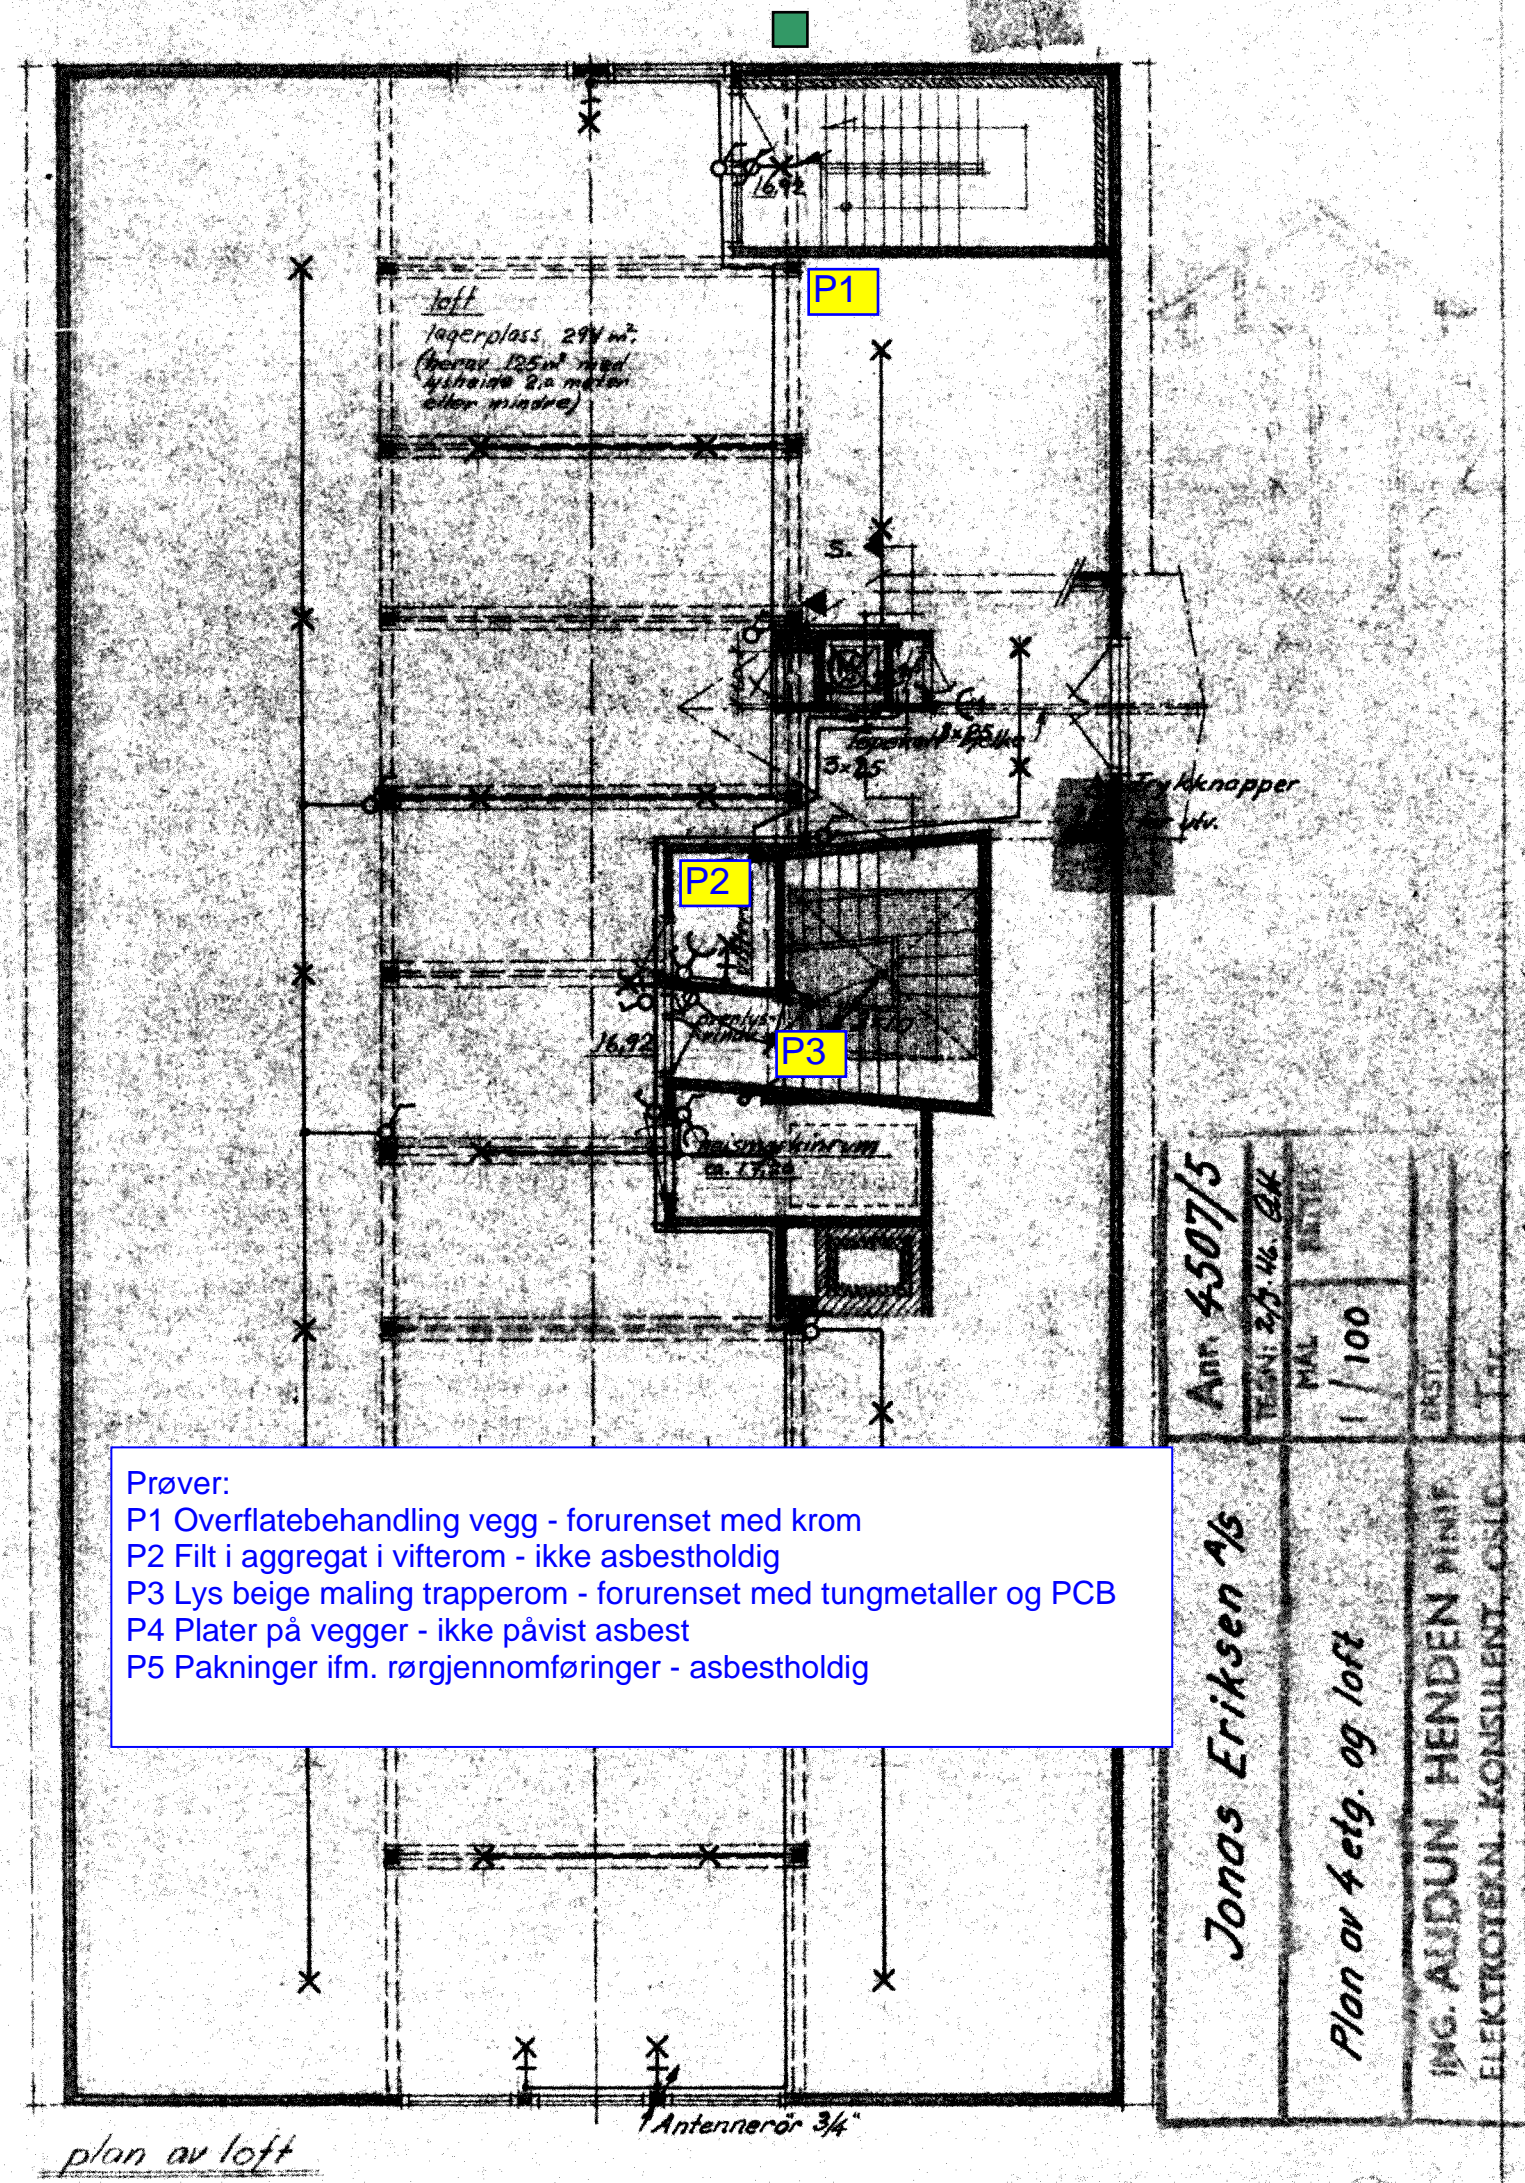
Vågeveien 4, plan loft og 4. etg.

- Vinyl gulvbelegg med ftalat
- Asbestholdige plater
- Asbestholdige isolasjon
- Bromerte flammehemmere i isopor

- Vinduer med klorparafiner
- Vinduer med ftalat
- Vinduer med miljøgifter

- P1 Overflatebehandling vegg - forurenset med krom
- P2 Filt i aggregat i vifterom - ikke asbestholdig
- P3 Lys beige maling trapperom - forurenset med tungmetaller og PCB
- P4 Plater på vegger - ikke påvist asbest
- P5 Pakninger ifm. rørgjennomføringer - asbestholdig
