KRISTIANSUND KOMMUNE

MILJØTEKNISK GRUNNUNDERSØKELSE OG TILTAKSPLAN VED KARIHOLA, KRISTIANSUND

FAGRAPPOR

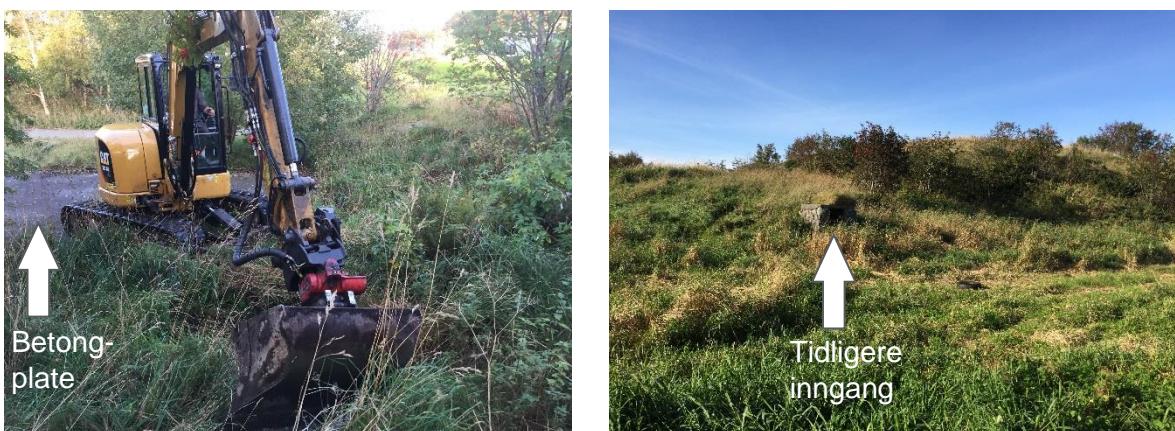
Det finnes kun få opplysninger hva tyskerne brukte området til under krigen. Det ble bygt flere anlegg rundt om i området, samt sprengt en god del \3\. Det finnes, bortsett fra disse aktivitetene, ingen kjente forurensningskilder. Det er ikke gjennomført noen miljøundersøkelser i området tidligere. Figur 3 viser spor etter noen av tyskernes installasjoner.

Figur 3. Spor etter tyskernes anlegg fra andre verdenskrig.

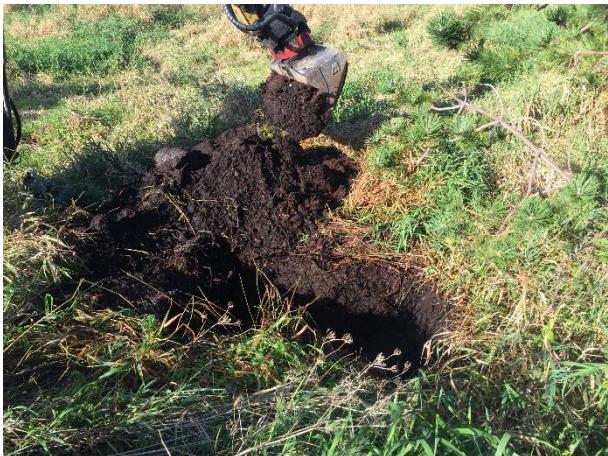
Figur 6. Graving i organiske masser i dalen.

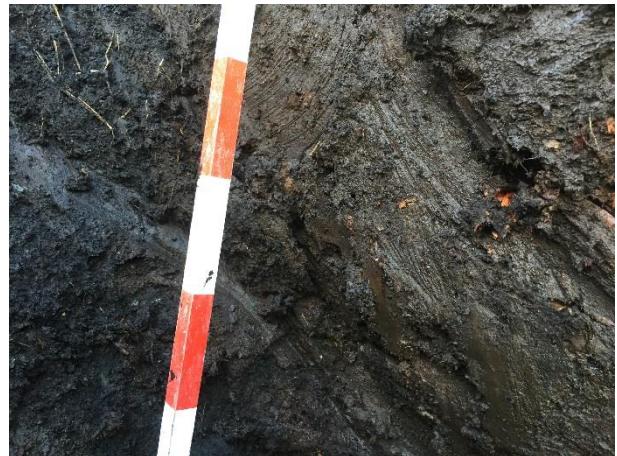
Figur 7. Homogene organiske masser med en del tre.

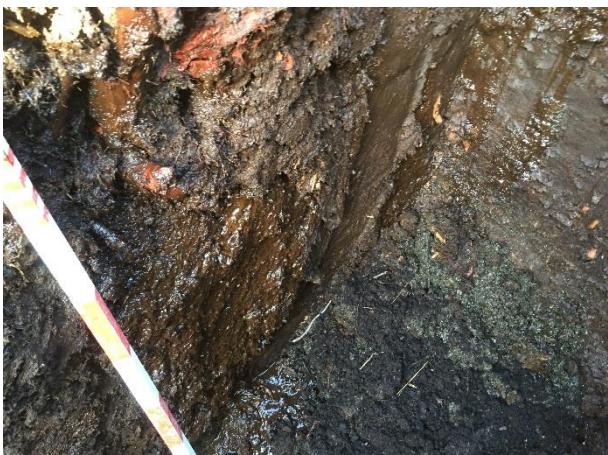
Figur 8. Grunnvann strømmer in i sjaktene i dalen.

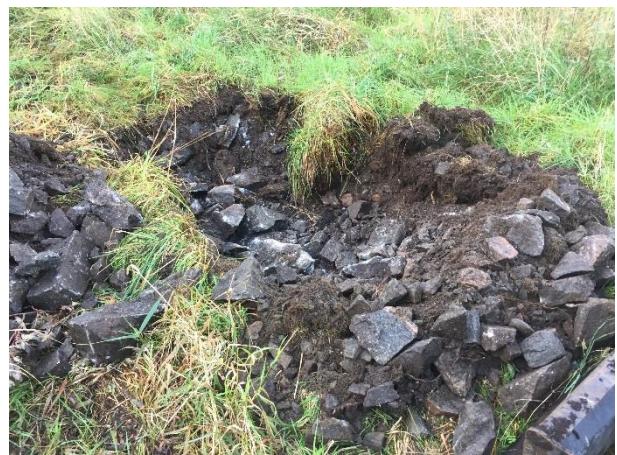
Figur 9. Graving i veien. Mest sprengstein, noe matjord.

Massene på og i skråningene omkring veien mellom høydene inneholdt ikke så mye organisk materiale. Massene var generelt grovere, med grus og stein. Selve veien var bygd opp av sprekstein. På nordsiden av veien ble det funnet avfall/byggavfall i sjaktene. Det var ikke store mengder, men en potensiell kilde til forurensning.

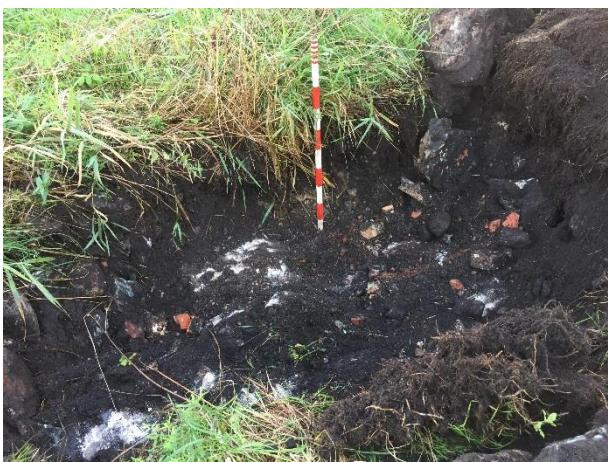
Figur 10. Spor av byggavfall på nordsiden av veien.

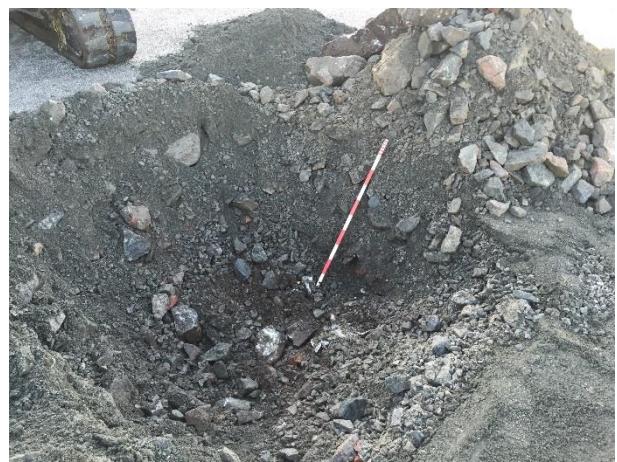
Figur 11. Graving i mineralogene masser i fotballplanen.

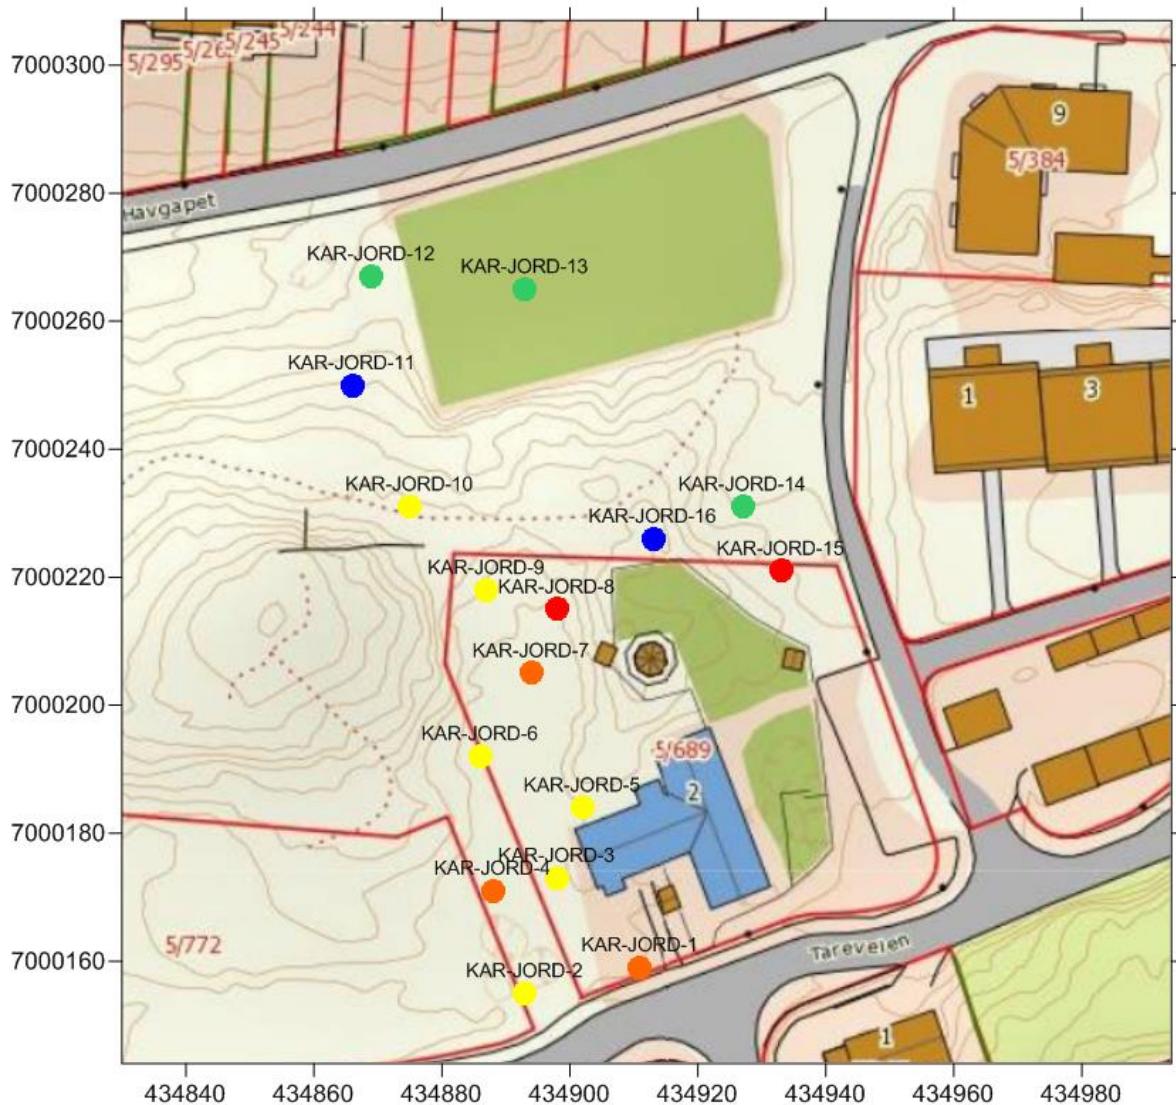
Analysene viser at massene i de fleste prøvepunktene er forurensset. Forurensningen er så høy som tilstandsklasse 5. I 11 av 15 prøvepunkter er det overskridelser av akseptkriteriene. Veien midt på området ser ut til å være en naturlig avgrensning mellom kraftig forurensset område og uforurensset/svagt forurensset område. Figur 12 viser prøvepunktene farget i henhold til tilstandsklassene.

Forurensning til og med tilstandsklasse 2 er akseptabel for arealbruken i toppjord, mens tilstandsklasse 3 er akseptabelt i dypeliggende jord. Dette fører til at en stor del av massene i området ikke kan bli liggende. Det må utarbeides en tiltaksplan som beskriver hvordan forurensningen på eindommen skal håndteres videre. Hvis barnehagen skal være en grønn barnehage eller om det skal dyrkes grønnsaker, må også masser i tilstandsklasse 2 fjernes. Det ser imidlertid ikke ut til å være koncentrasjoner over tilstandsklasse 3 i den dypeliggende jorda, noe som fører til at kun den øverste meteren må fjernes.

Figur 12. Kart som viser tilstandsklassene i de forskjellige prøvepunktene.

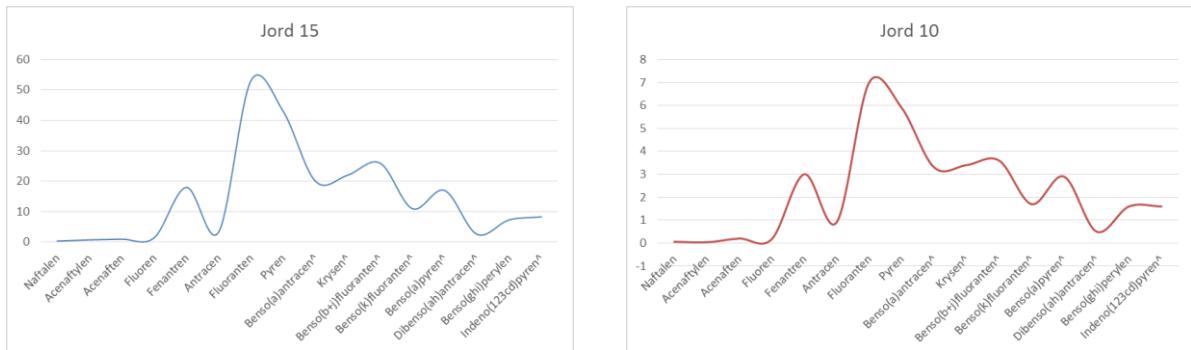
Det har blitt konstruert profiler for PAH-forurensningen for å kunne si noe om kilden. Profilene er vist i Figur 16. Profilene har en tydelig karakter av kreosot, men kreosot kan ikke være den eneste kilden. Det kan være kreosot eller kreosotimpregnert virke som er brent. Noen form for forbrenning ser ut til å være involvert i kildebildet. Profilen er lik en profil fra Hommelvikbukta hvor COWI har undersøkt bunnforholdene utenfor Jernbaneverkets gamle kreosotanlegg. Her er kilden i tillegg til ren kreosot veistøv som har blitt vasket ut fra E6, samt støv fra innflygningfeltet til Værnes.

Figur 16. PAH-profiler for PAH-forurensing i prøvepunktene KAR-JORD-10 og KAR-JORD-15.

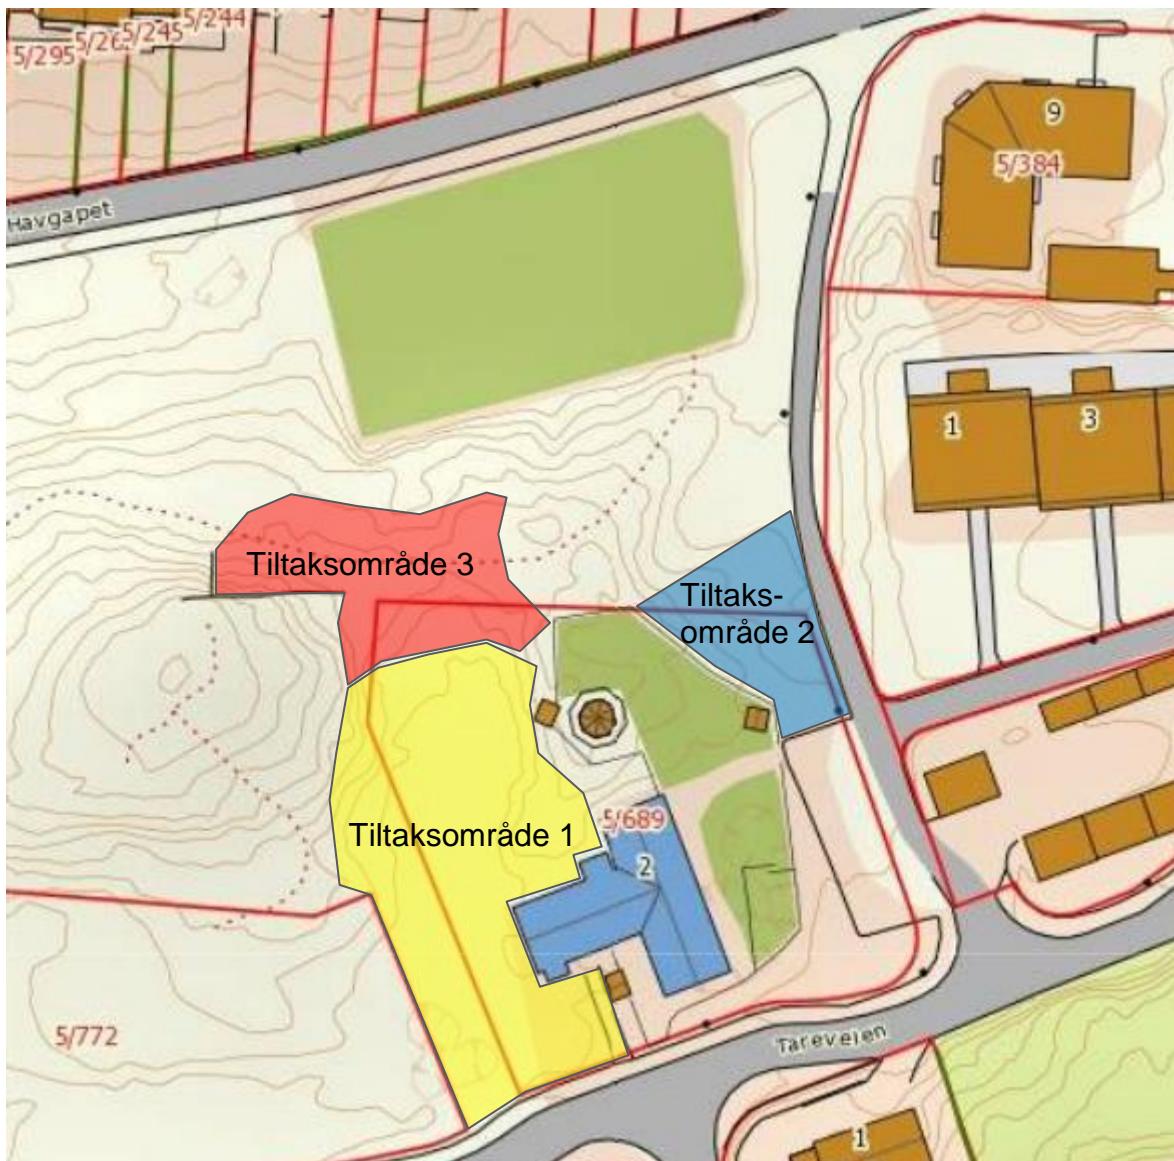
Dalen, med høye koncentrasjoner av tungmetaller og olje, men også PAH og bensen. Her er det generelt minst 2 meter ned til fjell. Kun toppmassene (0-100) skal fjernes. Disse skal fjernes over hele arealet vist i Figur 18. Tiltaksområdet avgrenses i øst av eksisterende barnehage og i vest av eiendomsgrense. Det finnes mistanke om at forurensningen egentlig dekker et større areal.

Tiltaksarealet anslås til ca. 2000 m², noe som gir et totalt volum på 3000 m³ (Figur 18).

Figur 18. Tiltaksområdene ved Karihola. Tre forskjellige områder må saneres.

Det er påvist forurensede masser på eiendommen, og det bør av helsemessige årsaker gjennomføres tiltak for å fjerne masser i tilstandsklasse 3 og høyere.
