Beregnet til
Rennebu kommune

Dato
Juli 2016

RENNEBU HELSESENTER TILSTANDSVURDERING

Ref. 1350016244

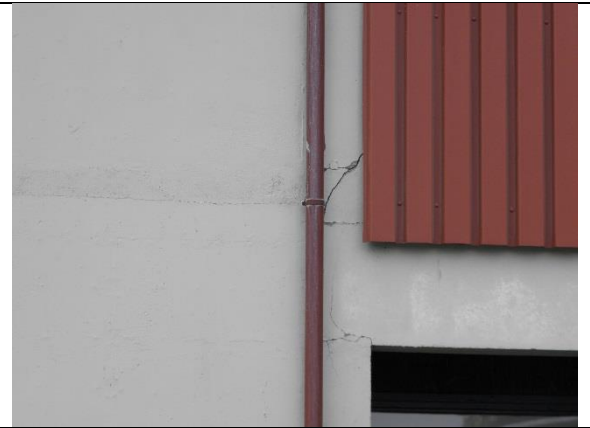
I skjøt mellom bygg fra 78 og påbygg fra 87 ble det registrert noe oppsprekking.

Sprekker

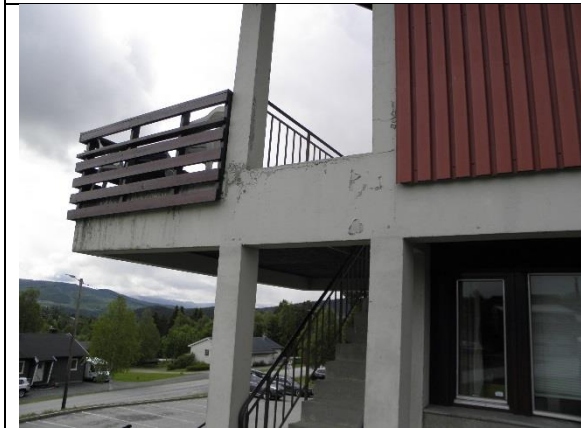
Sprekker

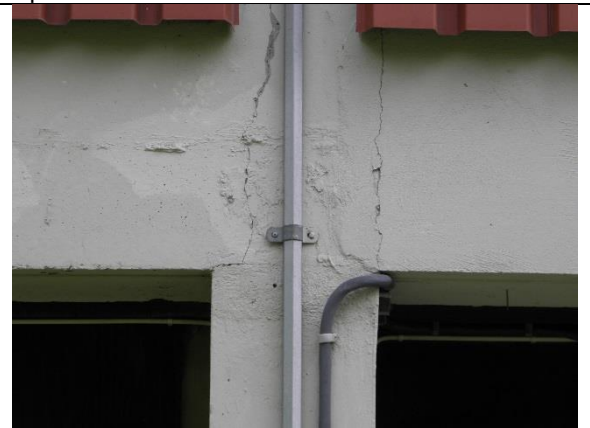
Sprekker
