# Brannteknisk tilstandsanalyse

## RAMMEAVTALE KRISTIANSUND KOMMUNE

| PROSJEKTNUMMER:<br>108098 | UTARBEIDET AV:<br>Rune Berglund | KONTROLLERT AV:<br>Trond Ulgenes |
| DATO:<br>14.01.2016 | REVISJONSNUMMER:<br>1.0 | OPPDRAGSGIVER:<br>Kristiansund kommune |

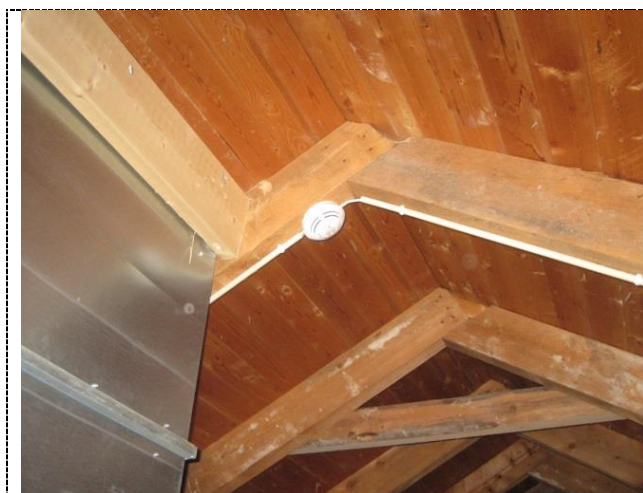
Takkonstruksjon yttertak er grove tre materialer.

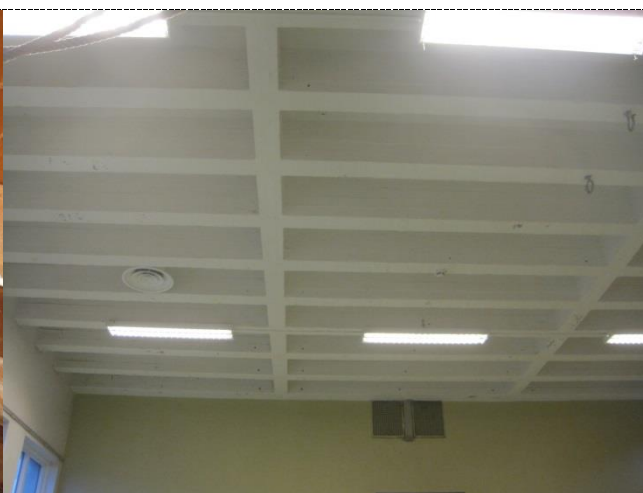
Bilde viser takkonstruksjon i gymsal som er utført i betong.

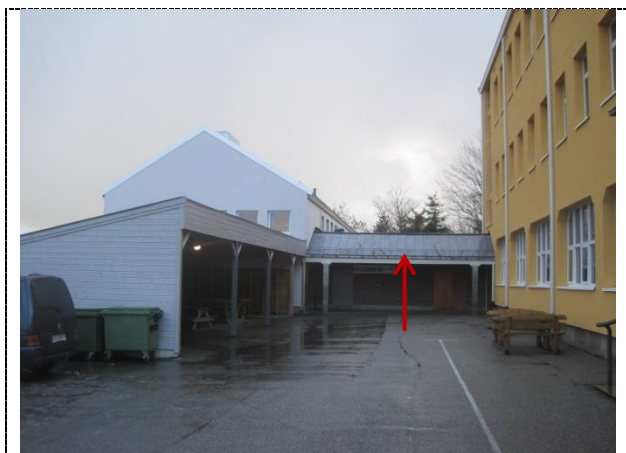
Bilde viser takoverbygg med 8 m utstrekning mellom gymnastikk til venstre og skolebygg 1.

| 4.2 2. prioritet (tilstandsgrad 2 – utbedres innen 2 år) | Kostnader (NOK) |
|---|---|
| Taket innvendig i takoverbygg og innvendig vegg mellom gymnastikkbygg og skolebygg 1 kles med ubrennbare materialer, f.eks. Frontex. Kap. 6.3 | |

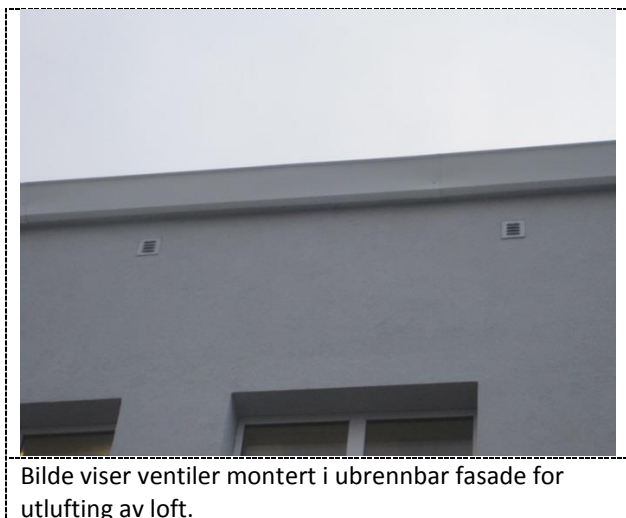
Bilde viser ventiler montert i ubrennbar fasade for utlufting av loft.

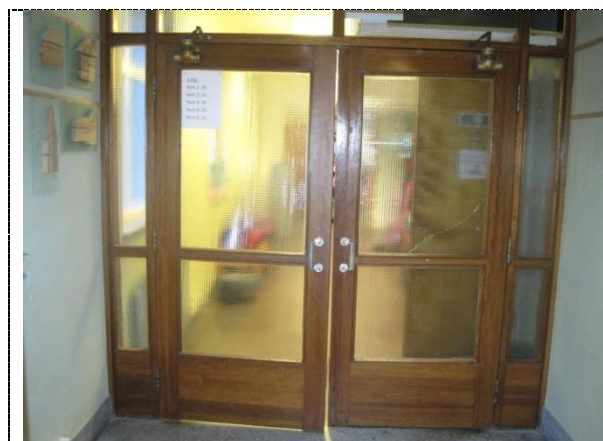
Bilde viser utett dør med trådglass mellom korridor utenfor klasserom og trapperom (rømningsvei)

| 4.2 2. prioritet (tilstandsgrad 2 – utbedres innen 2 år) | Kostnader (NOK) |
|---|---|
| Montere brannrør til alle klasserom, dører til trapperom m.fl. Kap. 6.5. | |

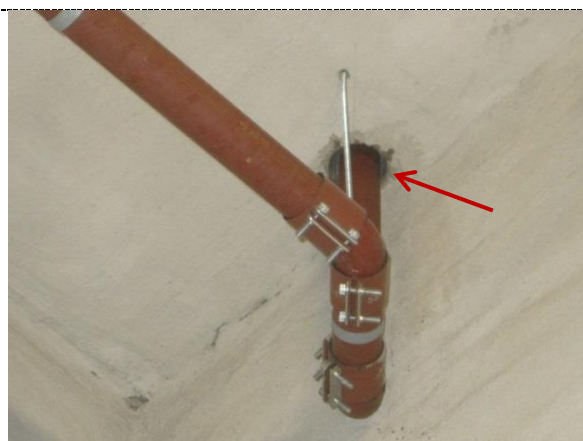
Bilde viser rørgjennomføring i etasjeskille som ikke er branntettest.

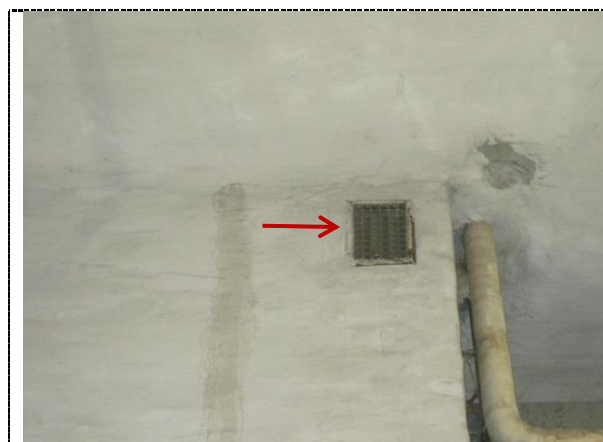
Bilde viser rist til luftekanal som går vertikalt mellom hver etasje, ristene vil kunne føre til røyk- og brannspredning mellom etasjene.

| 4.1 1. prioritet (tilstandsgrad 3 – utbedres straks) | Kostnader (NOK) |
|---|---|
| Ventilasjonsrister i vertikal luftekanal fjernes og utsparing i hver etasje fjernes og utsparing tettes med brannklassifisert produkt. Kap. 6.5 | |

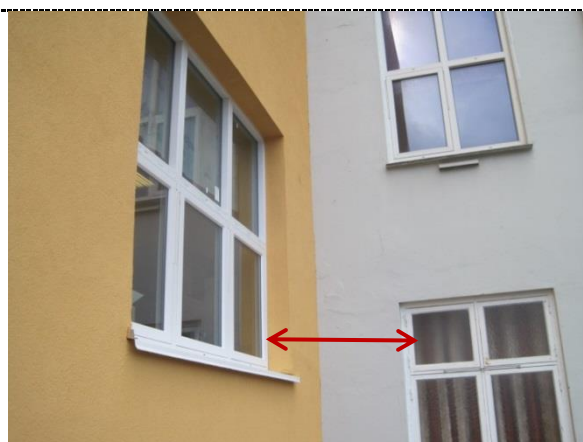
Bilde viser uklassifiserte vinduer i innvendig hjørne mellom skolebygg 1 og 2, minste avstand mellom vinduene er 2,3 m.

| 4.2 2. prioritet (tilstandsgrad 2 – utbedres innen 2 år) | Kostnader (NOK) |
|---|---|
| Forebygge brannsmitte i innvendig hjørne mellom skolebygg 1 og 2 ved at et vindu i hver etasje i et av byggene byttes til vindu med brannmostand E60. Kap. 6.5 | |

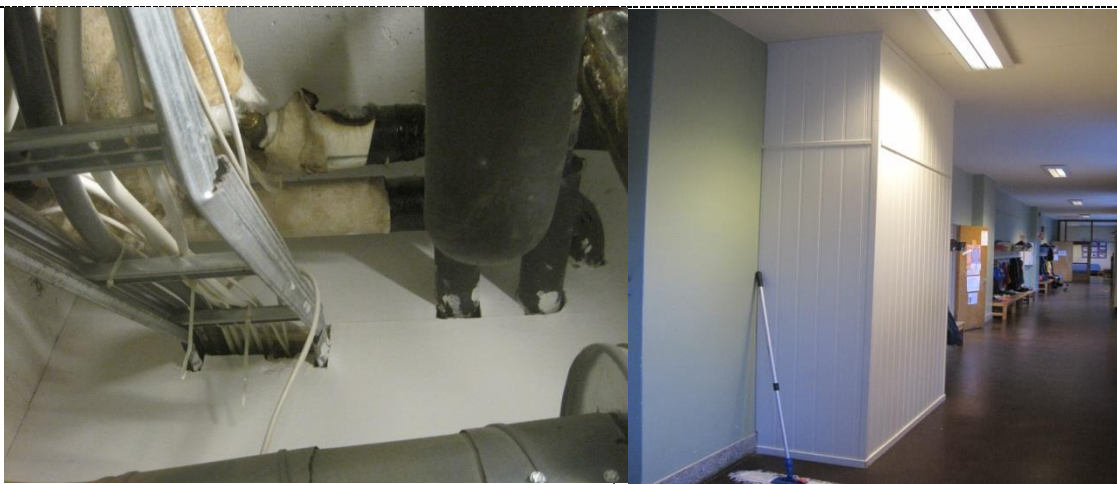
Bilde viser manglende brannetting rundt kabelbro og rørgjennomføringer i teknisk rom i skolebygg 2.

Bilde viser ventilasjonssjakter i korridor som er kledd med huntonitt veggplater.

| 4.2 2. prioritet (tilstandsgrad 2 – utbedres innen 2 år) | Kostnader (NOK) |
|---|---|
| Kabel- og kanalføringer i teknisk rom i skolebygg 2 branntettes med godkjente produkter og løsninger. Kap. 6.5 | |

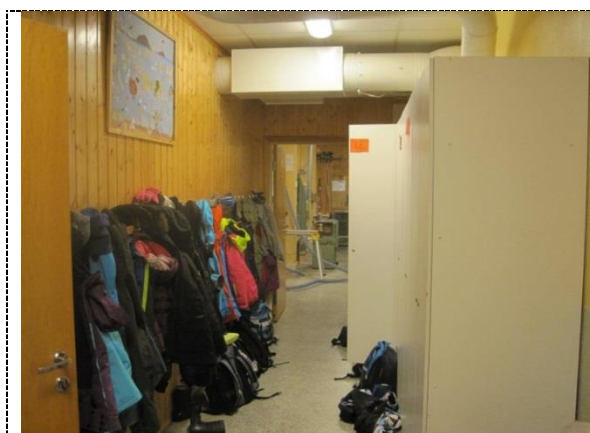
Bilde viser rømningskorridor i sokkel i gymnastikkbygg hvor det er benyttet brennbar kledning. Korridor brukes også som garderobe.

| 4.2 2. prioritet (tilstandsgrad 2 – utbedres innen 2 år) | Kostnader (NOK) |
|---|---|
| Trepanelet på korridorside i sokkel i gymnastikkbygg kles med et lag standard gipsplate for å etablere en ubrennbar overflate. Kap. 6.6 | |

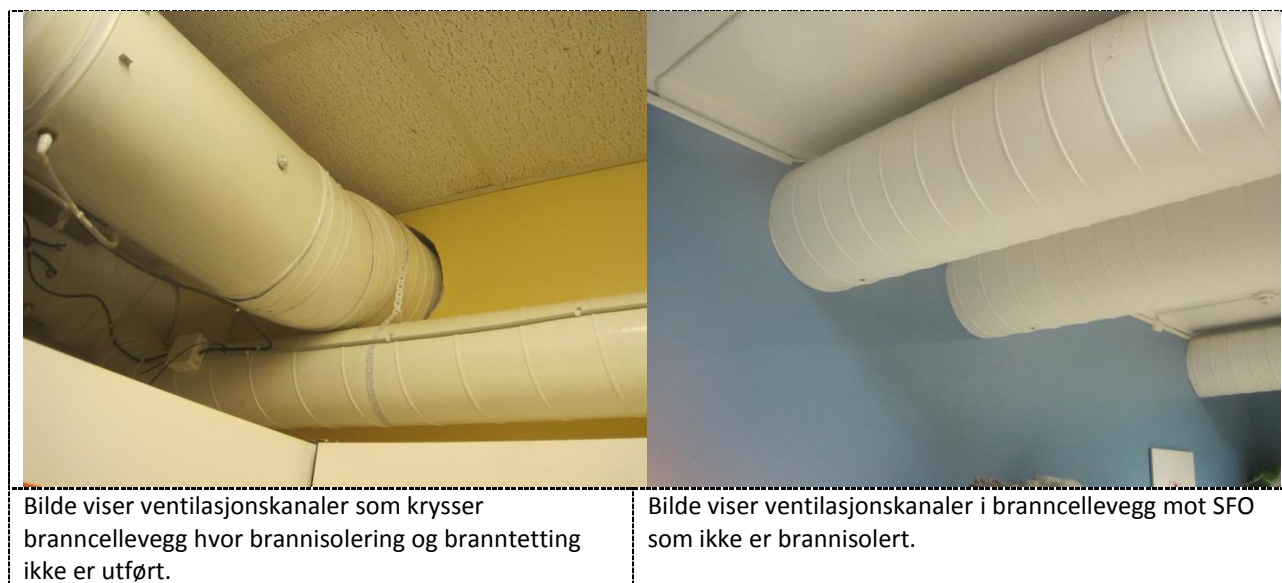
Bilde viser ventilasjonskanaler som krysser branncellevegg hvor brannisolering og brannetting ikke er utført.

Bilde viser ventilasjonskanaler i branncellevegg mot SFO som ikke er brannisolert.

| 4.2 2. prioritet (tilstandsgrad 2 – utbedres innen 2 år) | Kostnader (NOK) |
|---|---|
| Kanalføringer i alle branncelleskiller i alle bygg kontrolleres og ved behov branntettes og brannisoleres med godkjente produkter. Kap. 6.7 | |

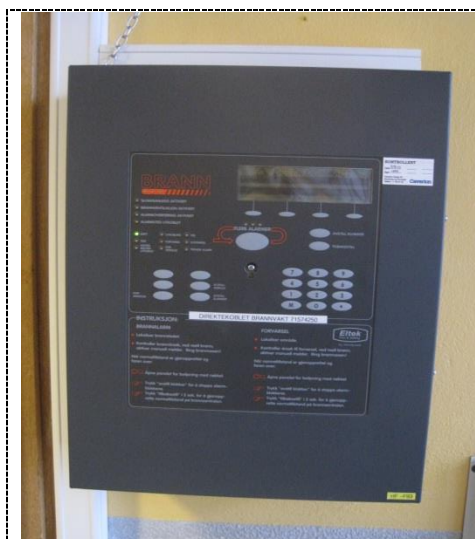
Bilde viser brannsentral

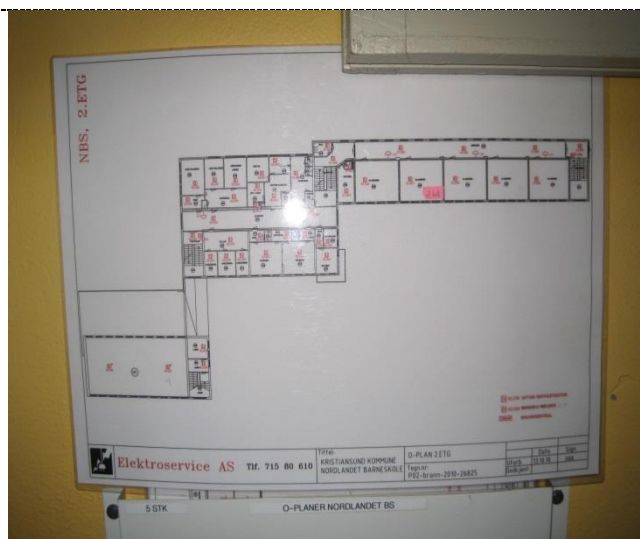
Bilde viser o-planer ved siden av brannsentral.

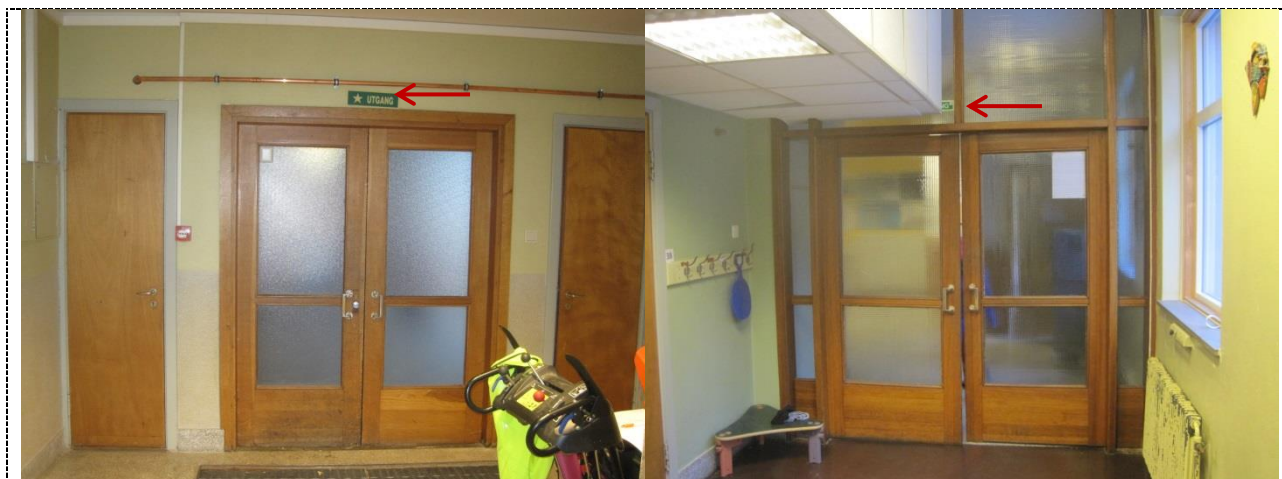
Bilde viser etterlysende markeringsskilt av gammel type.

Bilde viser lite synlig markeringsskilt over rømningsdør i korridor.

| 4.2 2. prioritet (tilstandsgrad 2 – utbedres innen 2 år) | Kostnader (NOK) |
|---|---|
| Ledesystemet vurderes på nytt for alle bygg og rømningsveier merkes med en og samme type skilter i hele bygget. Kap. 6.8.2 | |

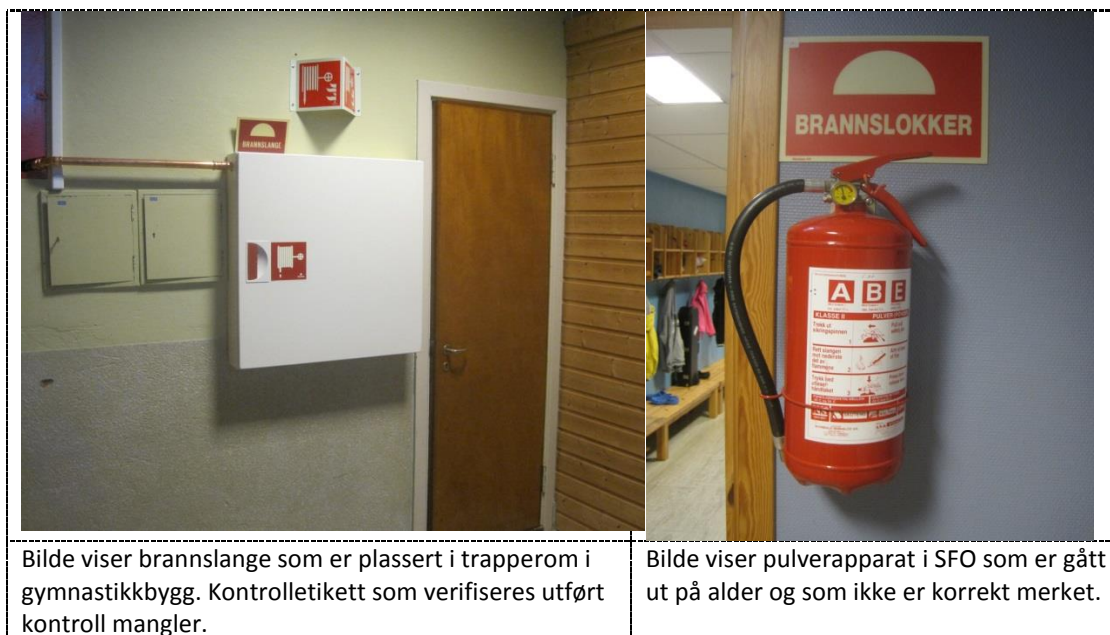
Bilde viser brannslange som er plassert i trapperom i gymnastikkbygg. Kontrolletikett som verifiseres utført kontroll mangler.

Bilde viser pulverapparat i SFO som er gått ut på alder og som ikke er korrekt merket.

I fyrrom mangler håndslukker, her må det anskaffes en håndslukker med stor slukkeeffekt f.eks. 9 l. skumapparat. Flere av håndslukkeapparatene er eldre pulverapparater (disse er merket med bokstavene A B E) som må byttes ut med nye håndslukkere. Det anbefales at det anskaffes skumapparater som har mindre sekundære skadevirkninger enn pulver.

| 4.2 2. prioritet (tilstandsgrad 2 – utbedres innen 2 år) | Kostnader (NOK) |
|---|---|
| Flytte brannslanger som er montert i trapperom til nærmeste korridor, arbeidet utføres av rørlegger. Brannslange som fjernes erstattes av håndslukker. Kap. 6.10 | |
| Anskaffe 10 stk. nye håndslukkere med slokkeeffekt min. 21 A som merkes med etterlysende skilt. Det anbefales skumapparater. Kap. 6.10 | |

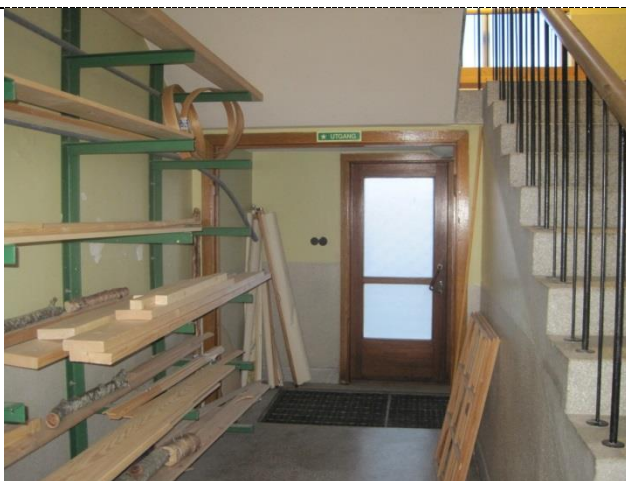
Bilde viser bruk av trapperom som lager for materialer.

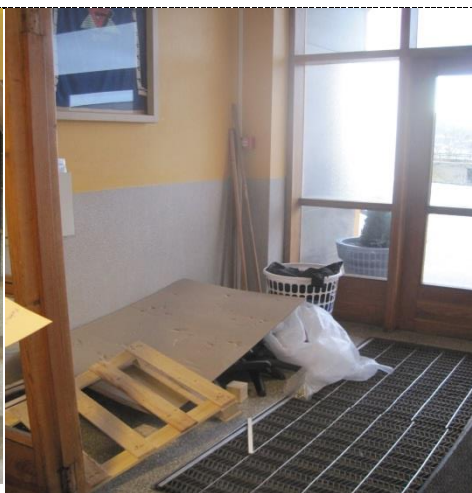
Bilde viser brennbart materiale i hoved inngang.

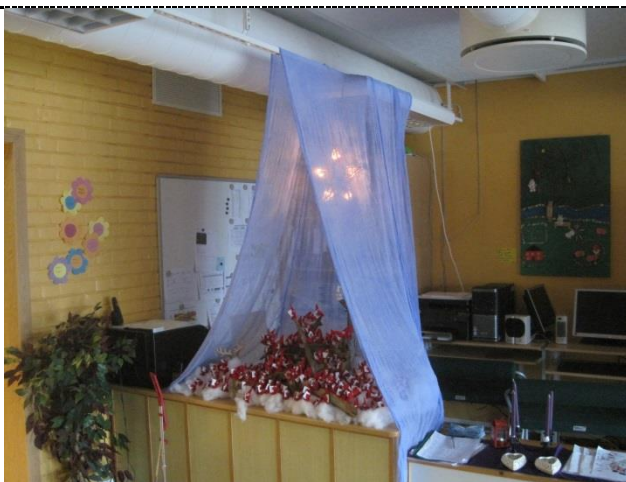
Bilde viser brannfarlig juledekorasjon.

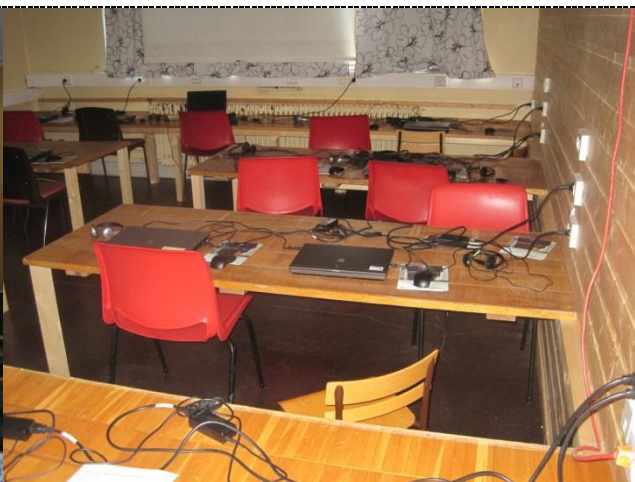
Bilde viser potensiell brannkilde – datarom.
