# Miljøsaneringsbeskrivelse Jønsberg Videregående Skole

Internat

Oppdragsnr.: 5155767 Dokumentnr.: MSB-01 Versjon: J01  
2017-02-13

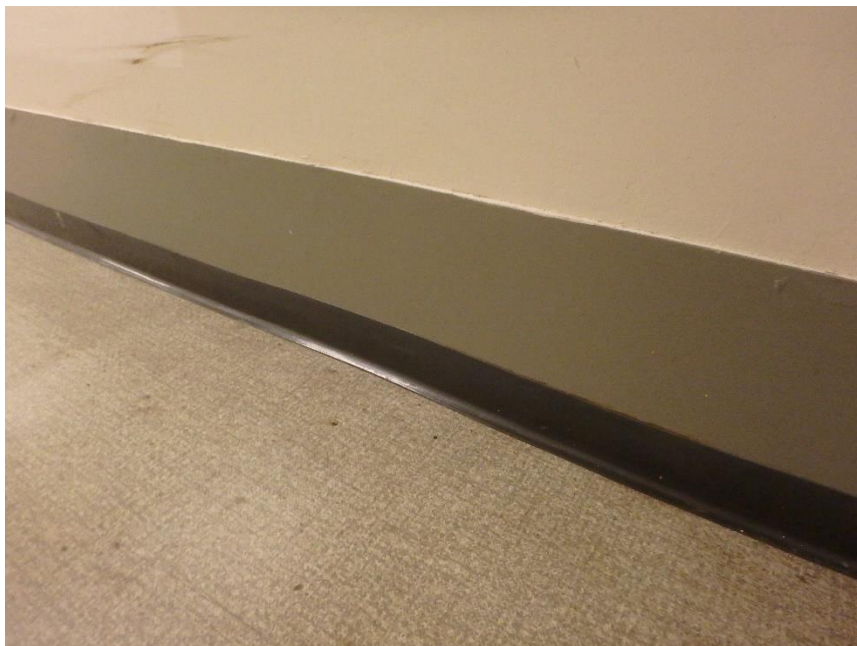
Svarte og grå myke vinyl gulvlister finnes langs veggene i deler av bygningen. Denne typen gulvlister inneholder erfaringsmessig så høy konsentrasjon av ftalater at de må håndteres som farlig avfall.

Figur 3: Svart gummilist som inneholder ftalater.

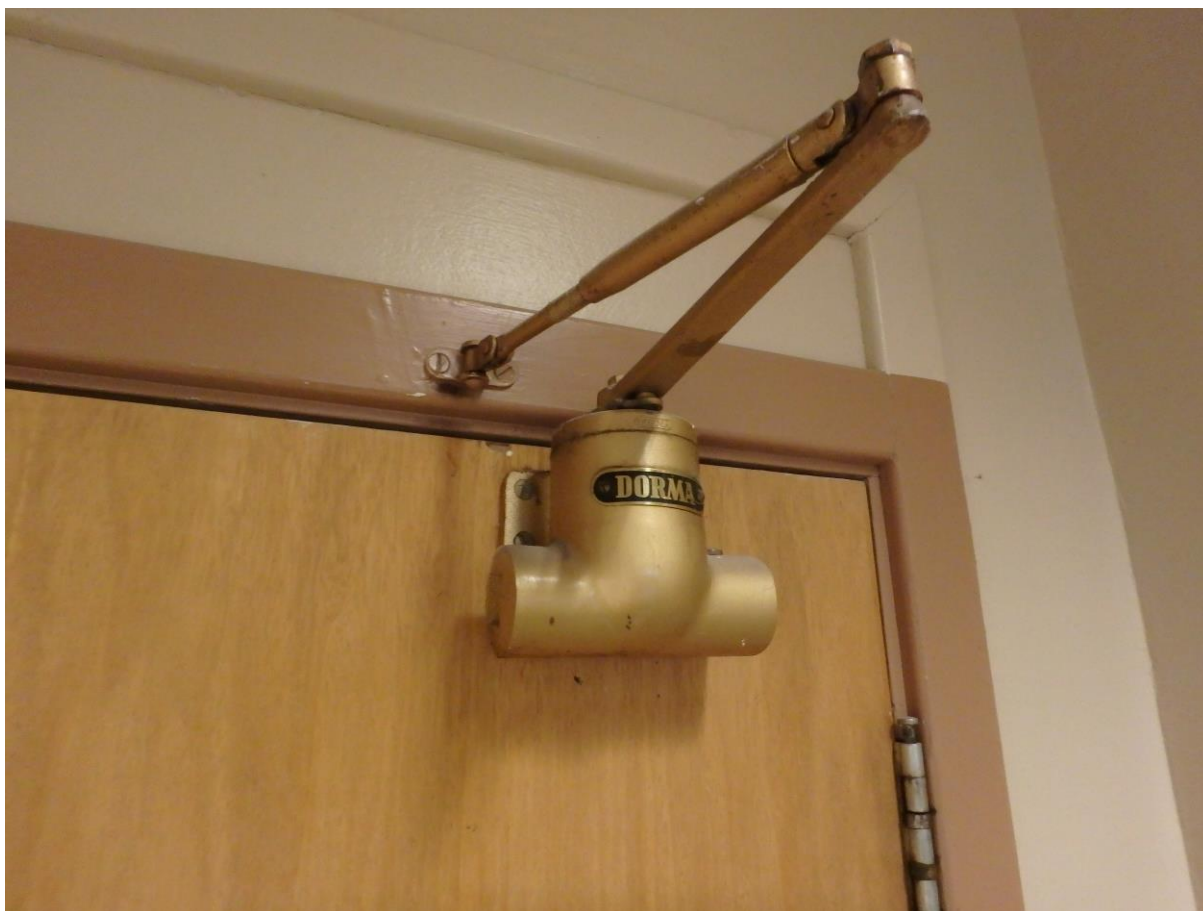
Det er registrert dørpumper i bygningen. Disse kan inneholde mindre mengder hydraulikkolje. Dørpumpene leveres som metallavfall, på grunn av:

Figur 4: Disse dørpumpene inneholder små mengder olje.

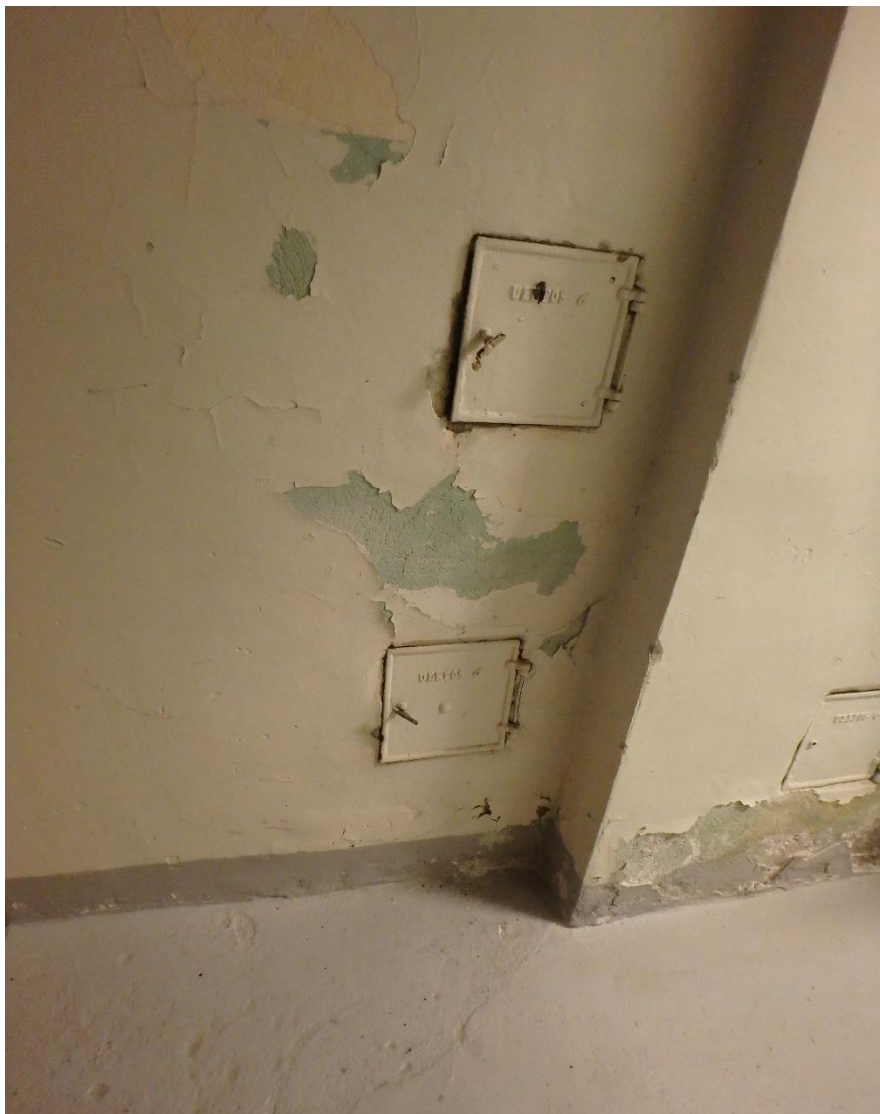
Alle de tyngre kjellerveggene er original malt med en grønn maling som inneholder konsentrasjoner av PCB og bly over grensen for farlig avfall. Denne har i senere tid blitt malt over av to distinktive lag med

Figur 5: Den grønne malingen kommer til syne hvor den hvite har falt av.

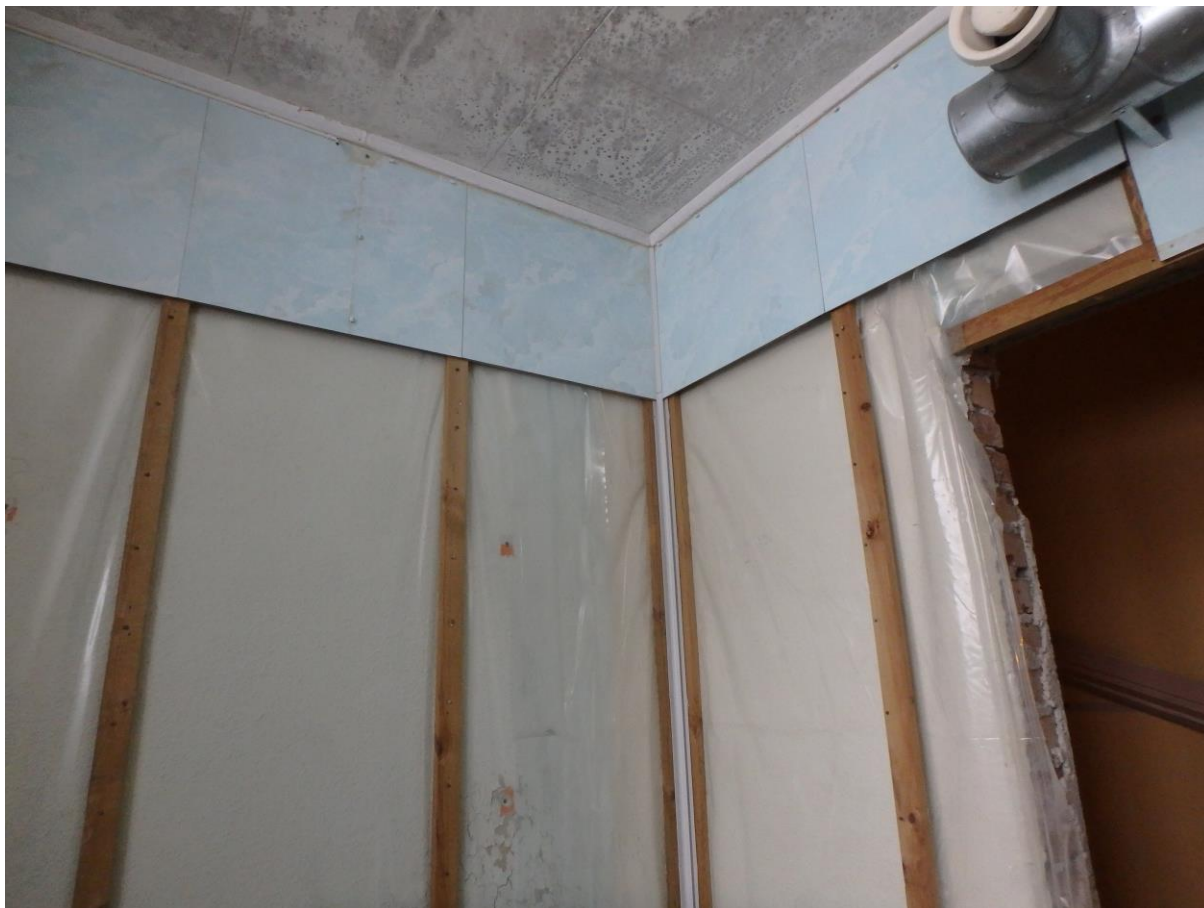
I kjelleren er det registrert marmorimitert panel på veggene i rom 029 (dusj). Denne typen panel er impregnerert med pentaklorfenol og er farlig avfall. Panelet utgjør totalt ca. 2 m<sup>2</sup>.

Figur 6: Lyseblå paneler som inneholder pentaklorfenol. I samme rom ble det registrert CCA-impregnert trevirke.

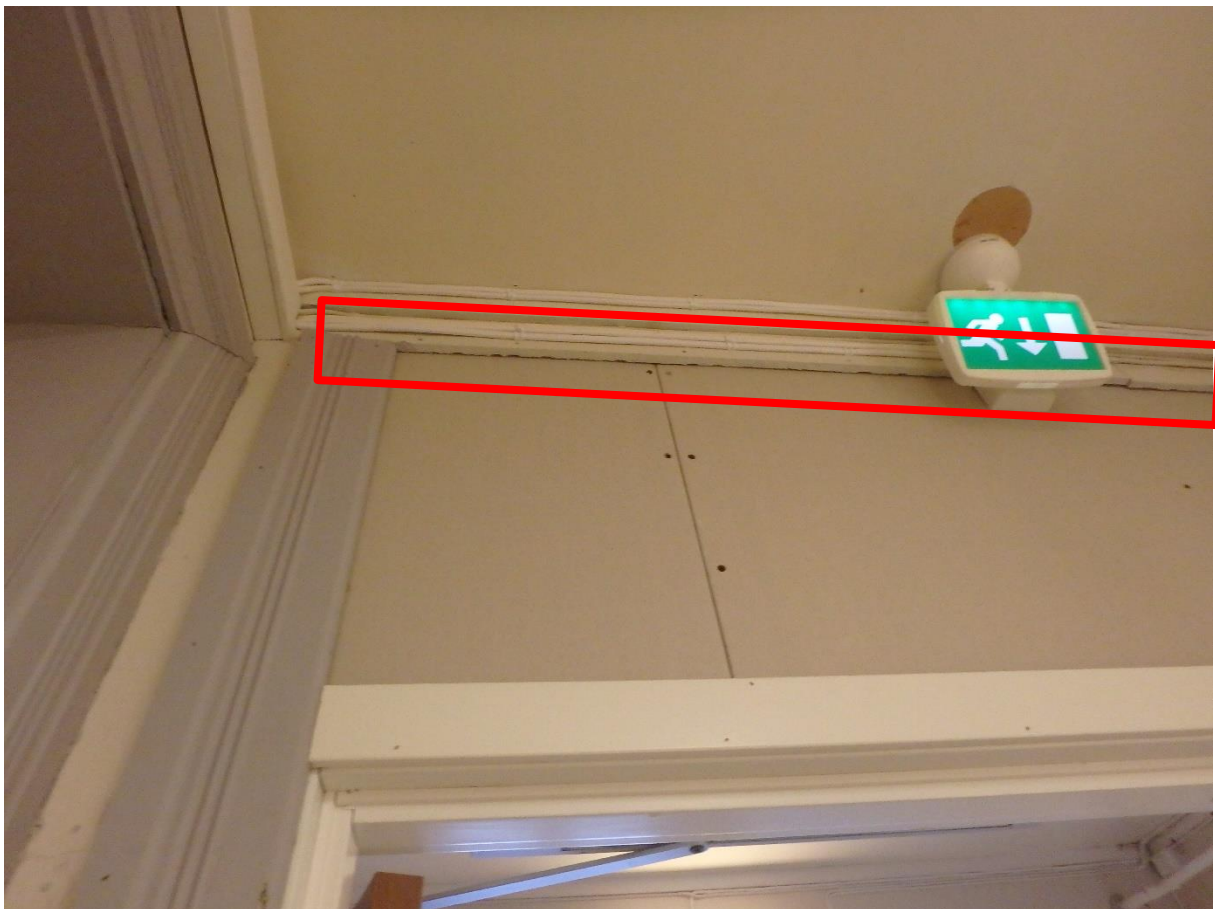
I korridor 313 er det en eternittplate på 1,5 m med en eksponert kant, denne kommer av at nedre del av platen har blitt skjært rett av. Eternittplaten har mest sannsynlig forårsaket fri asbest i tiden etter at den ble skjært, det er uvisst når dette ble utført. Risikoen forbundet med frigjøring av asbest avtar med tiden og regelmessig renhold. Norconsult anbefaler uansett å sanere eternittplaten umiddelbart.

Figur 8: Eternittplaten er skjært av øverst på veggen.
