MILJØSANERINGSBESKRIVELSE

Thormøhlens gate 50

Oktober 2016

SWECO

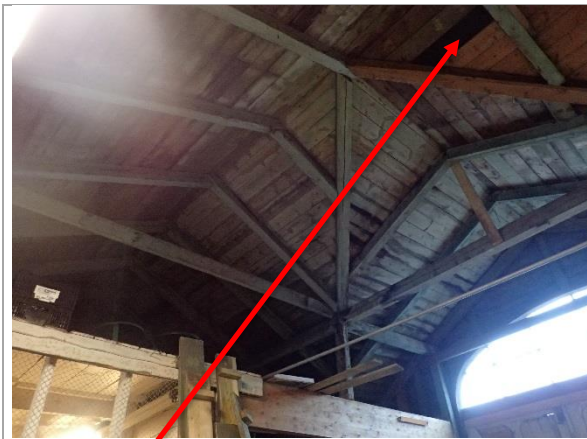
Bilde 1: Takpapp i yttertak i garasjeuthus

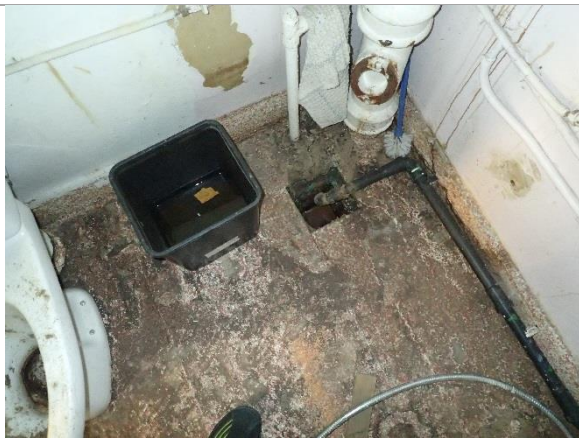
Bilde 2: Gulvbelegg/membran på WC/dusj-rom i 1. etasje.

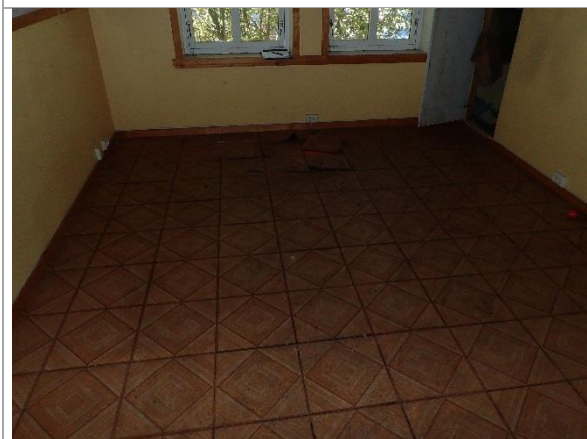
Bilde 3: Gulvbelegg-fliser i værelse i 3. etasje.

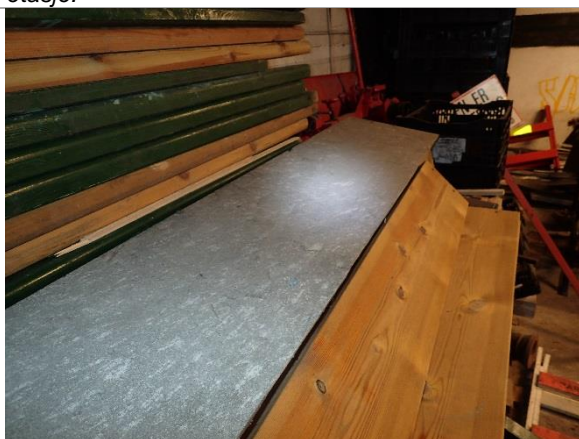
Bilde 4: Eternitplate i garasjeuthuset.

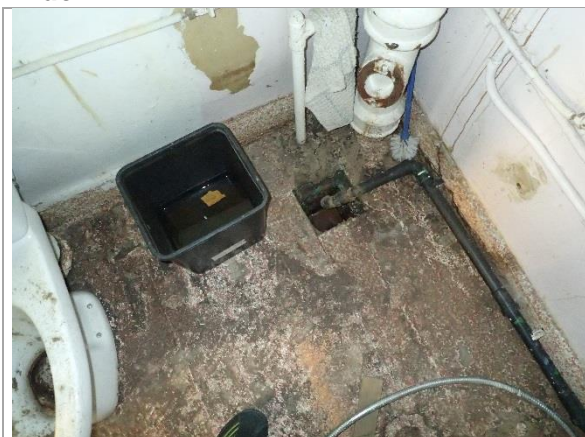
Det ble sendt inn to materialprøver som ble analysert for PCB; gulvbelegg/membran på WC i 1. etasje og maling på mur i garasjeuthus. Det er ikke påvist PCB i noen av prøvene.

Bilde 5: Gulvbelegg/membran på WC/dusj-rom i 1. etasje.

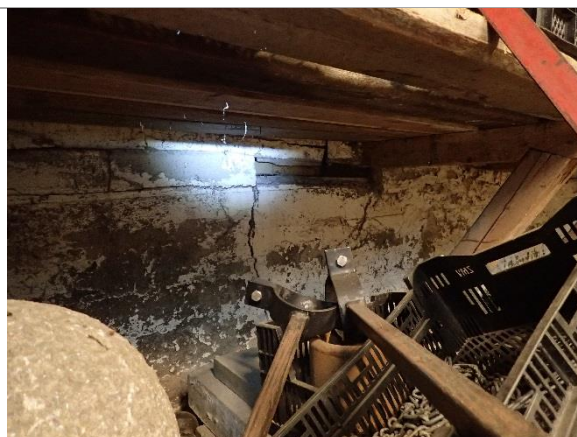
Bilde 6: Mur i garasjeuthus med malt puss.

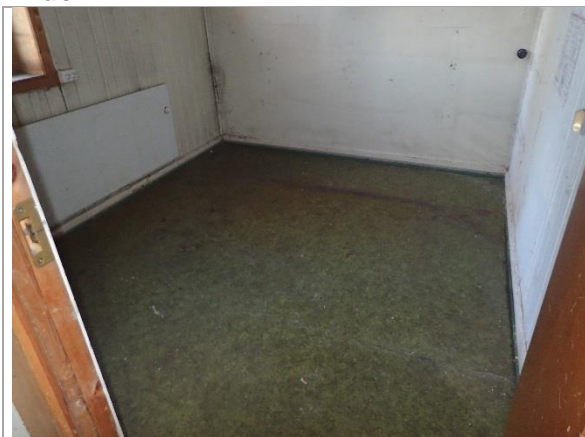
Bilde 7: Gulvbelegg i deler av 1. etasje.

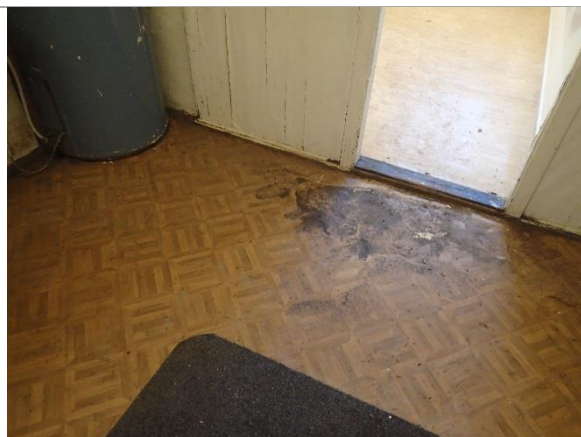
Bilde 8: Gulvbelegg på «kjøkken» i 1. etasje.

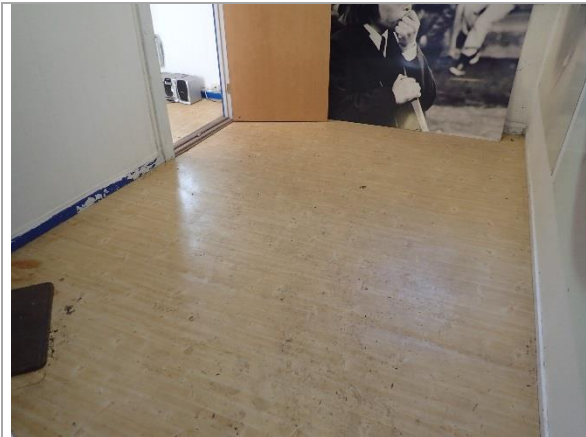
Bilde 9: Gulvbelegg i deler av 1. etasje.

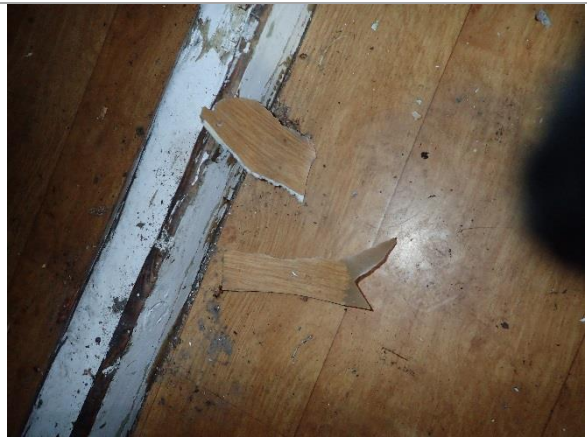
Bilde 10: Gulvbelegg deler av 2. etasje.

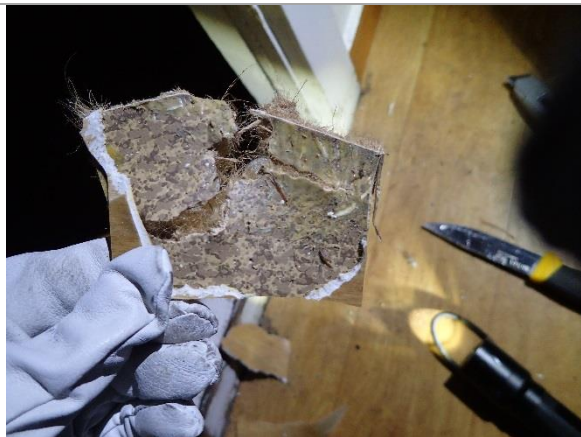
Bilde 11: Gulvbelegg i deler av 2. etasje.

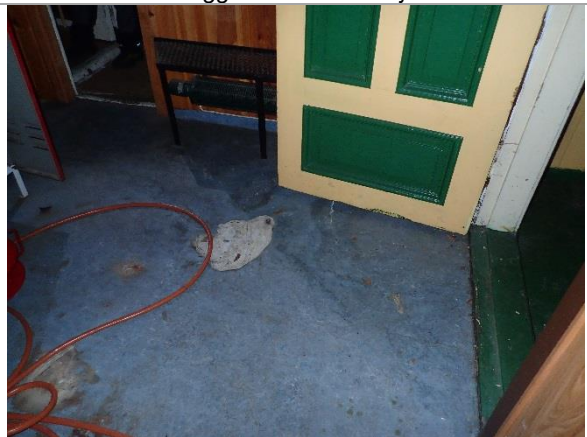
Bilde 12: Gulvbelegg i 2. etasje.

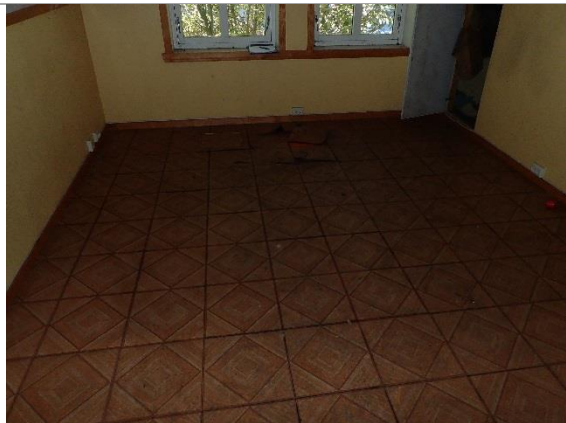
Bilde 13: Gulvbelegg i deler av 3. etasje.

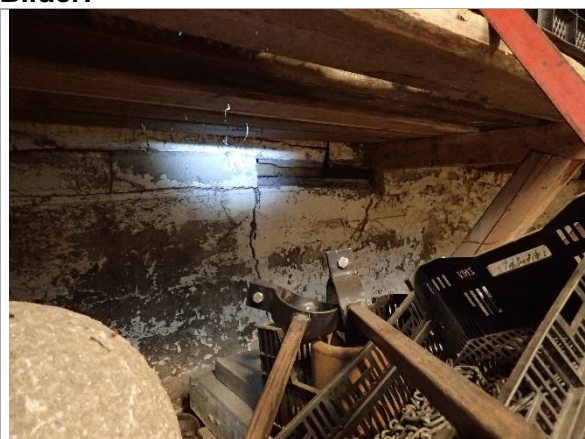
Det er sendt inn en malingsprøve til analyse. Malingen ble funnet på mur i garasjeuthus. Prøven viser at maling inneholder en mengde sink som er under grenseverdien for farlig avfall, men over grenseverdien for rene materialer. Malingen vurderes til å være lavtforurenset.

Bilde 14: Maling på mur i garasjeuthus.

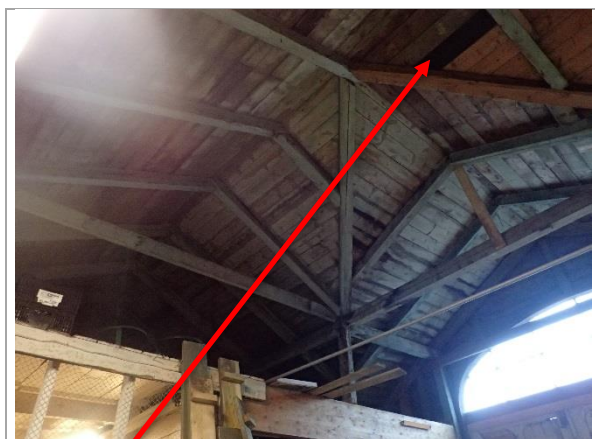
Det er sendt inn en materialprøve av takpapp fra yttertak i garasjeuthus til analyse for PAH. Prøven viser høye verdier av PAH.

Bilde 15: Takpapp i yttertak i garasjeuthus.

Materialer som inneholder PAH over grenseverdier for farlig avfall skal sorteres ut i egne fraksjoner og leveres til godkjent mottak. Materialer med lavere konsentrasjoner kan håndteres som restavfall. Pipeløp bør generelt feies før riving.

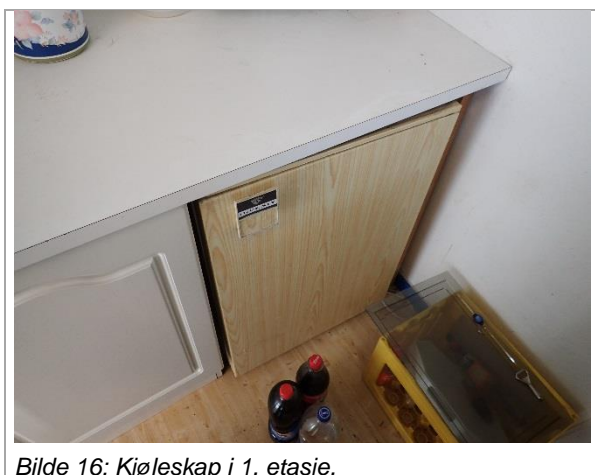
Det er observert et kjøleskap i 1. etasje som kan inneholder KFK/HKFK.

Kjøleanlegg skal tømmes av godkjent firma, og når dette er utført kan anlegget defineres som EE-avfall og skrapmetall/restavfall. Elementer isolert med polyuretan demonteres hele og leveres til godkjent mottak, skader på elementene må unngås. Elementer som dokumenteres å ha lavere innhold av KFK/HKFK enn grenseverdi for farlig avfall kan håndteres som restavfall.

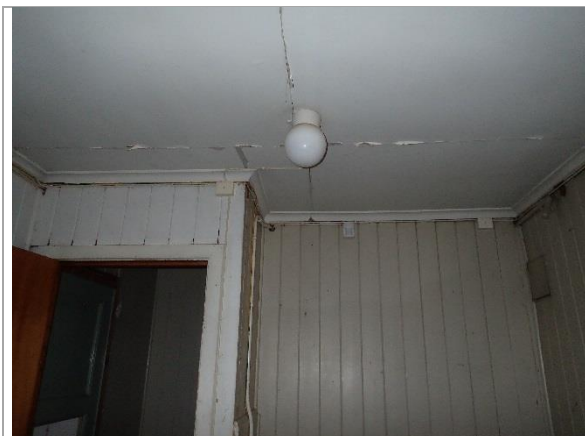
Bilde 17: Typisk lysarmatur.

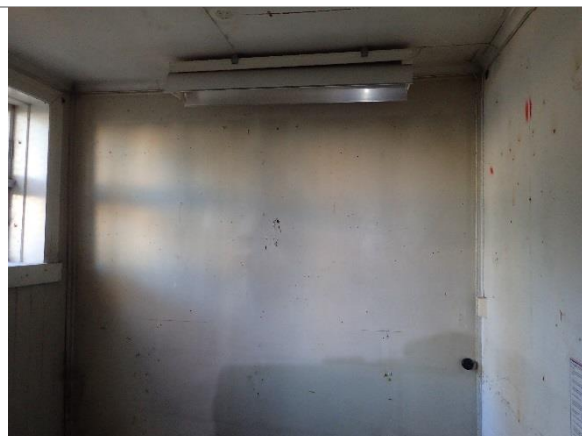
Bilde 18: Stråleovn.

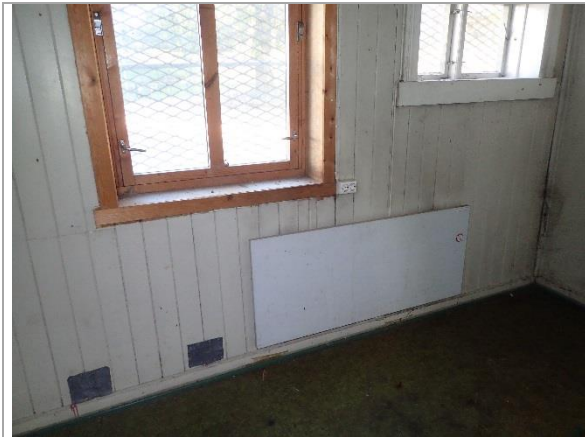
Bilde 19: Panelovn.

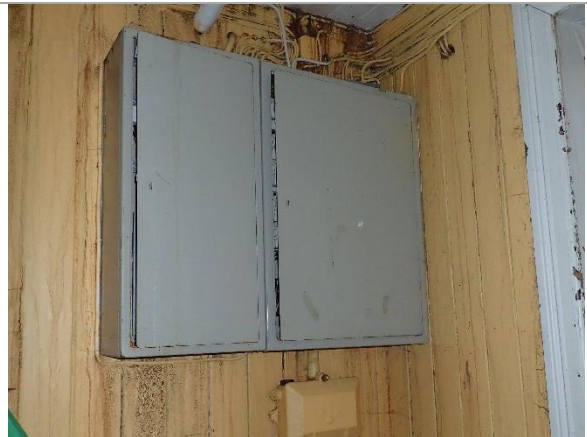
Bilde 20: Eldre sikringsskap.

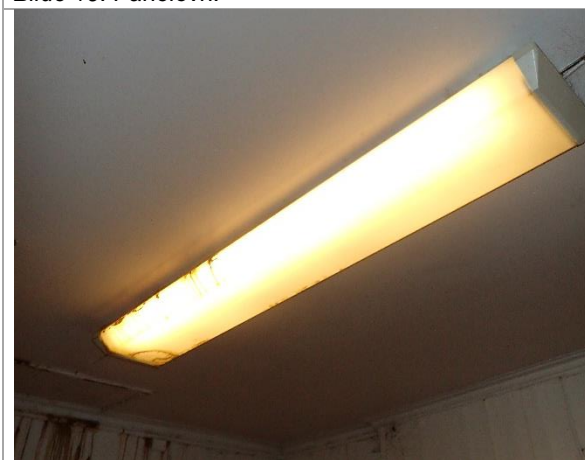
Bilde 21: Lysarmatur med lysstoffrør.

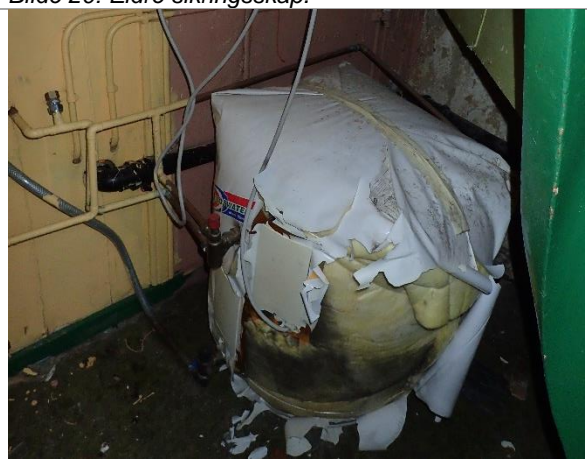
Bilde 22: Varmtvannstank.
