Superparken Tau

Strand kommune

Miljøkartlegging av eksisterende bygninger

DOKUMENTKODE: 218144-RIM-RAP-001

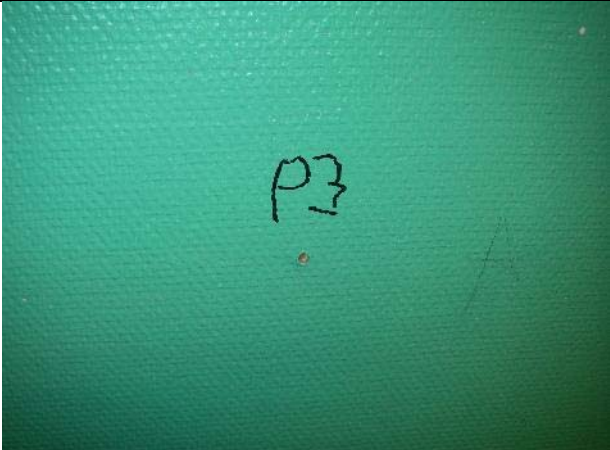
Reg. nr.	Plassering/beskrivelse	Registrert/undersøkt stoff	Konklusjon	Ca. mengde
P3	Bygg A, underetg. Kjøkken Grønn maling	PCB Tungmetaller	Lavforurenset av krom og sink. PCB ikke påvist.	Ca. 16 tonn gips totalt
	Avfallsstoffnummer	Sanering utført og faktisk mengde ført i avfallsplan:		
	1615 - Gips EAL-kode:17 08 02 andre gipsbaserte byggematerialer	Dato/sign.		
	Kommentar/ Saneringstiltak

<u>Kommentar:</u> <i>For generell info om stoffene som er omtalt, se vedlegg 4.</i> <u>Saneringstiltak:</u> Gipsplater sorteres i egen fraksjon og leveres godkjent mottak.

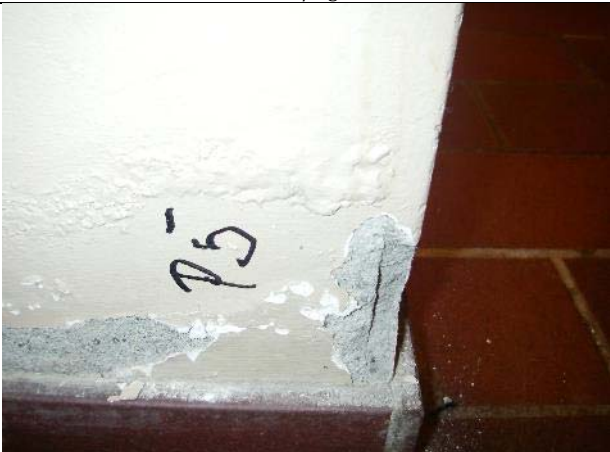
Reg. nr.	Plassering/beskrivelse	Registrert/undersøkt stoff	Konklusjon	Ca. mengde	
P5	Bygg A, underetg. Toalett Murpuss	PCB Tungmetaller	PCB ikke påvist. Tungmetaller under normverdier.	Ca. 2290 tonn betong i bygg A og B	
	Avfallsstoffnummer		Sanering utført og faktisk mengde ført i avfallsplan:		
	1611 – Betong uten armeringsjern EAL-kode: 17 01 01 betong	Dato/sign.			
	Kommentar/ Saneringstiltak

<u>Saneringstiltak:</u> Betong/murpuss/tegl sorteres i egen fraksjon og leveres godkjent mottak.

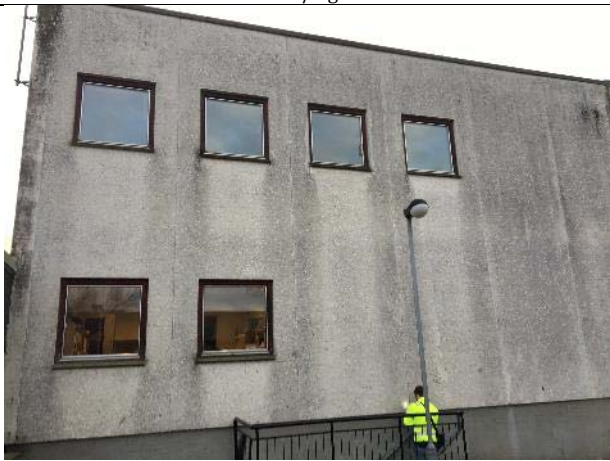
Reg. nr.	Plassering/beskrivelse	Registrert/undersøkt stoff	Konklusjon	Ca. mengde
P8	Bygg A, utvendig Betong	PCB Tungmetaller	Lavforurenset av sink. PCB ikke påvist.	Ca. 210 tonn Ca. 35 tonn i uteområdet
	Avfallsstoffnummer	Sanering utført og faktisk mengde ført i avfallsplan:		
	1614 – Forurenset betong og tegl EAL-kode: 17 01 01 betong	Dato/sign.		
	Kommentar/ Saneringstiltak

<p><u>Kommentar:</u> For generell info om stoffene som er omtalt, se vedlegg 4.</p> <p><u>Saneringstiltak:</u> Betongveggene sorteres i egen fraksjon og leveres godkjent mottak for lavforurenset avfall.</p> <p>Betongen i uteområdet har blitt prøvetatt i ettertid. Til analyseresultatet viser annet, er disse massene å anse som lavforurenset.</p>

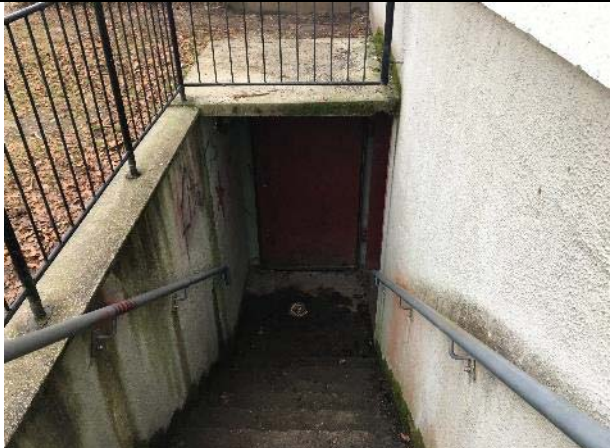
Reg. nr.	Plassering/beskrivelse	Registrert/undersøkt stoff	Konklusjon	Ca. mengde
P9	Bygg A, utvendig Stedstøpte trapper	PCB Tungmetaller	PCB ikke påvist. Tungmetaller under normverdier.	Ca. 30 tonn
	Avfallsstoffnummer	Sanering utført og faktisk mengde ført i avfallsplan:		
	1611 – Betong uten armeringsjern EAL-kode: 17 01 01 betong	Dato/sign.		
	Kommentar/ Saneringstiltak

<p><u>Saneringstiltak:</u> Betongen sorteres i egen fraksjon og leveres godkjent mottak.</p>

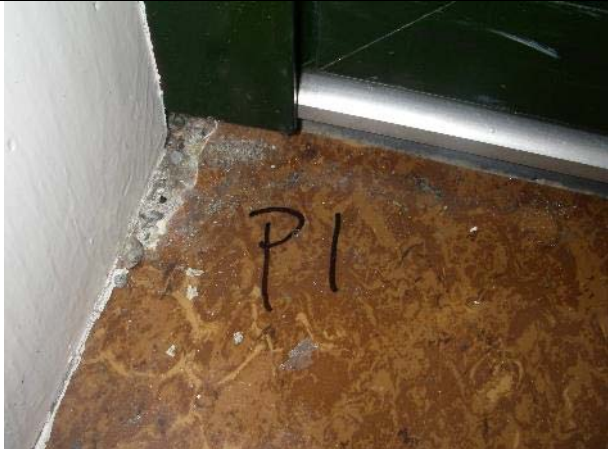
Reg. nr.	Plassering/beskrivelse	Registrert/undersøkt stoff	Konklusjon	Ca. mengde
P1	Bygg A, 2.etg. Korridor	Ftalater	Innhold av ftalater over grenseverdier til farlig avfall.	Ca. 7,5 tonn eldre golvbelegg totalt
	Avfallsstoffnummer	Sanering utført og faktisk mengde ført i avfallsplan:		
	7156 – Avfall med ftalater EAL-kode: *17 02 04 tre, glass og plast som inneholder eller er forurenset av farlige stoffer	Dato/sign.		
	Kommentar/ Saneringstiltak

<u>Kommentar:</u> For generell info om stoffene som er omtalt, se vedlegg 4. <u>Saneringstiltak:</u> Belegget sorteres i egen fraksjon og leveres godkjent mottak.

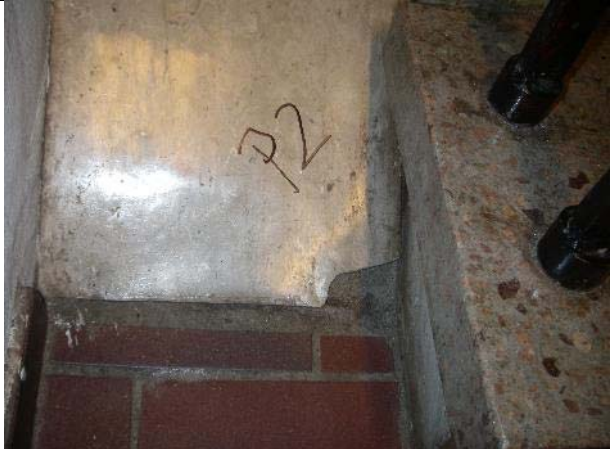
Reg. nr.	Plassering/beskrivelse	Registrert/undersøkt stoff	Konklusjon	Ca. mengde
P2	Bygg A, underetg. Kott	Ftalater	Innhold av ftalater over grenseverdier til farlig avfall.	Se P1
	Avfallsstoffnummer	Sanering utført og faktisk mengde ført i avfallsplan:		
	7156 - Avfall med ftalater EAL-kode: *17 02 04 tre, glass og plast som inneholder eller er forurenset av farlige stoffer	Dato/sign.		
	Kommentar/ Saneringstiltak

<p><u>Kommentar:</u> For generell info om stoffene som er omtalt, se vedlegg 4.</p> <p><u>Saneringstiltak:</u> Golvbelegget sorteres i egen fraksjon og leveres godkjent mottak for farlig avfall.</p>

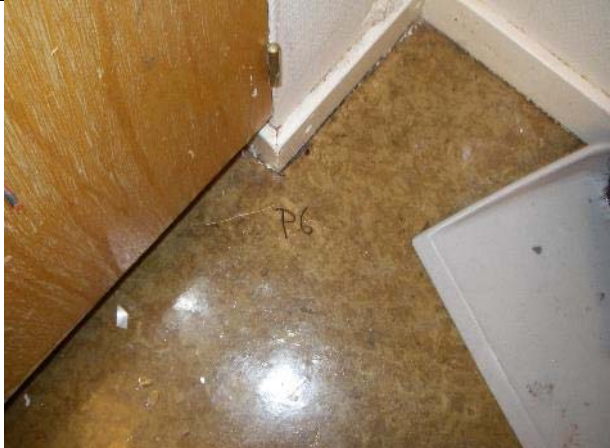
Reg. nr.	Plassering/beskrivelse	Registrert/undersøkt stoff	Konklusjon	Ca. mengde
P6	Bygg A, 1.etg. Klasserom	Ftalater	Innhold av ftalater over grenseverdier til farlig avfall.	Se P1
	Avfallsstoffnummer	Sanering utført og faktisk mengde ført i avfallsplan:		
	7156 - Avfall med ftalater EAL-kode: *17 02 04 tre, glass og plast som inneholder eller er forurenset av farlige stoffer	Dato/sign.		
	Kommentar/ Saneringstiltak

<p><u>Kommentar:</u> For generell info om stoffene som er omtalt, se vedlegg 4.</p> <p><u>Saneringstiltak:</u> Golvbelegget sorteres i egen fraksjon og leveres godkjent mottak for farlig avfall.</p>

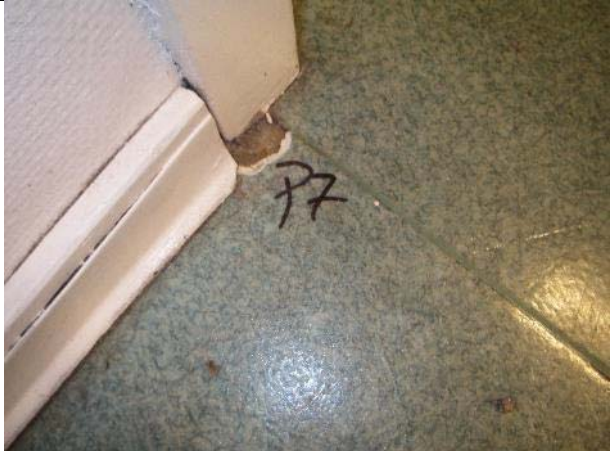
Reg. nr.	Plassering/beskrivelse	Registrert/undersøkt stoff	Konklusjon	Ca. mengde
P7	Bygg A, 1.etg. Klasserom	Ftalater	Innhold av ftalater over grenseverdier til farlig avfall.	Se P1
	Avfallsstoffnummer		Sanering utført og faktisk mengde ført i avfallsplan:	
	7156 - Avfall med ftalater EAL-kode: *17 02 04 tre, glass og plast som inneholder eller er forurenset av farlige stoffer		Dato/sign.	
	<p><u>Kommentar/ Saneringstiltak</u></p> <p><u>Kommentar:</u> For generell info om stoffene som er omtalt, se vedlegg 4.</p> <p><u>Saneringstiltak:</u> Golvbelegget sorteres i egen fraksjon og leveres godkjent mottak for farlig avfall.</p>

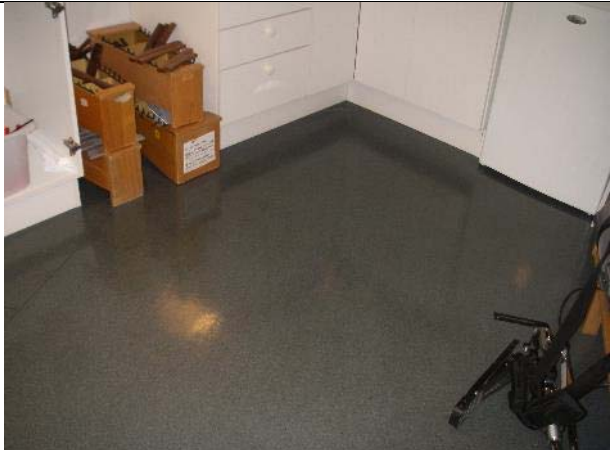
Reg. nr.	Plassering/beskrivelse	Registrert/undersøkt stoff	Konklusjon	Ca. mengde
A	Bygg B Nyere vinylbelegg	Ikke analysert	Nyere golvbelegg har innhold av ftalater under grenseverdier til farlig avfall.	Ca. 1 tonn nyere belegg totalt
	Avfallsstoffnummer		Sanering utført og faktisk mengde ført i avfallsplan:	
	1723 - PVC EAL-kode: 17 02 03 plast		Dato/sign.	
	<p><u>Kommentar/ Saneringstiltak</u></p> <p><u>Kommentar:</u> For generell info om stoffene som er omtalt, se vedlegg 4.</p> <p><u>Saneringstiltak:</u> Nyere golvbelegg i bygg B sorteres i egen fraksjon og leveres godkjent mottak.</p>

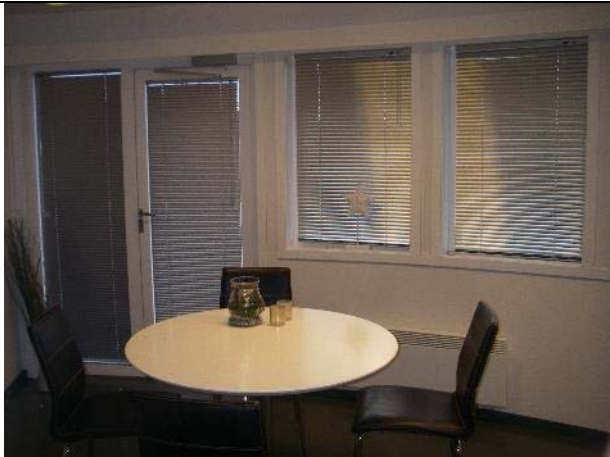
Reg. nr.	Plassering/beskrivelse	Registrert/undersøkt stoff	Konklusjon	Ca. mengde	
C	<p>Generelt Norske isolerglassvindu produsert etter 1990</p>	<p>Ikke analysert</p>	<p>Disse vinduene inneholder ikke helse- og miljøfarlige stoff over normverdier i fugen mellom glass og karm.</p>	<p>Ca. 6 tonn</p>	
	<p>Avfallsstoffnummer</p>	<p>Sanering utført og faktisk mengde ført i avfallsplan:</p>			
	<p>1331 – Vindusglass, ikke laminert EAL-kode: 17 02 02 glass</p>	<p>Dato/sign.</p>			
	<p>Kommentar/ Saneringstiltak</p>	<div style="display: flex; flex-direction: column;">

</div>			
	<p>Saneringstiltak: De nye isolerglassvinduene demonteres med ramme, og leveres hele stående på pall, til godkjent mottak. Vinduene kan eventuelt gjenbrukes. Glassbyggersteinen sorteres også i egen fraksjon og leveres godkjent mottak. Eventuelt kan glassbyggersteinen gjenbrukes.</p>

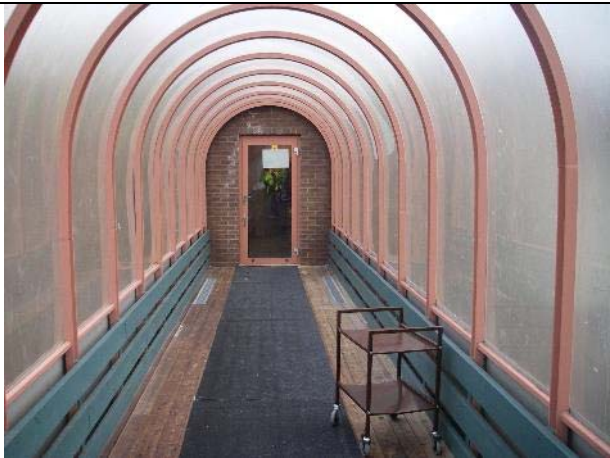
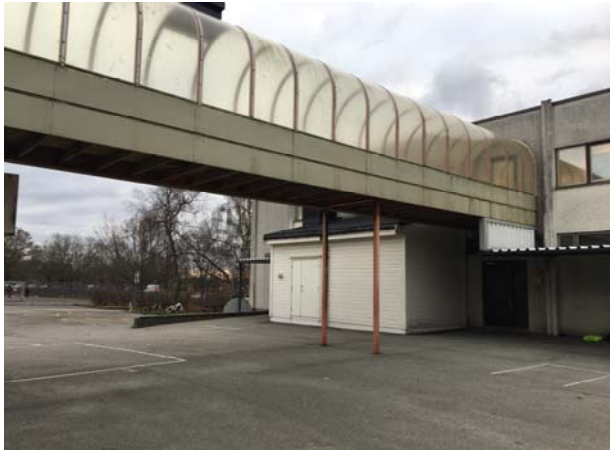
Reg. nr.	Plassering/beskrivelse	Registrert/undersøkt stoff	Konklusjon	Ca. mengde
D	Generelt Glassfibervindu	Ikke analysert	Glassfiber skal ikke inneholde helse- og miljøfarlige stoff over normverdier.	Ca. 0,2 tonn
	Avfallsstoffnummer		Sanering utført og faktisk mengde ført i avfallsplan:	
	1399 - Blandet glass EAL-kode: 17 02 02 glass		Dato/sign.	
	Kommentar/ Saneringstiltak

<p><u>Kommentar:</u> For generell info om stoffene som er omtalt, se vedlegg 4.</p> <p><u>Saneringstiltak:</u> Vinduene demonteres og leveres til godkjent mottak. Vinduene kan eventuelt gjenbrukes.</p>

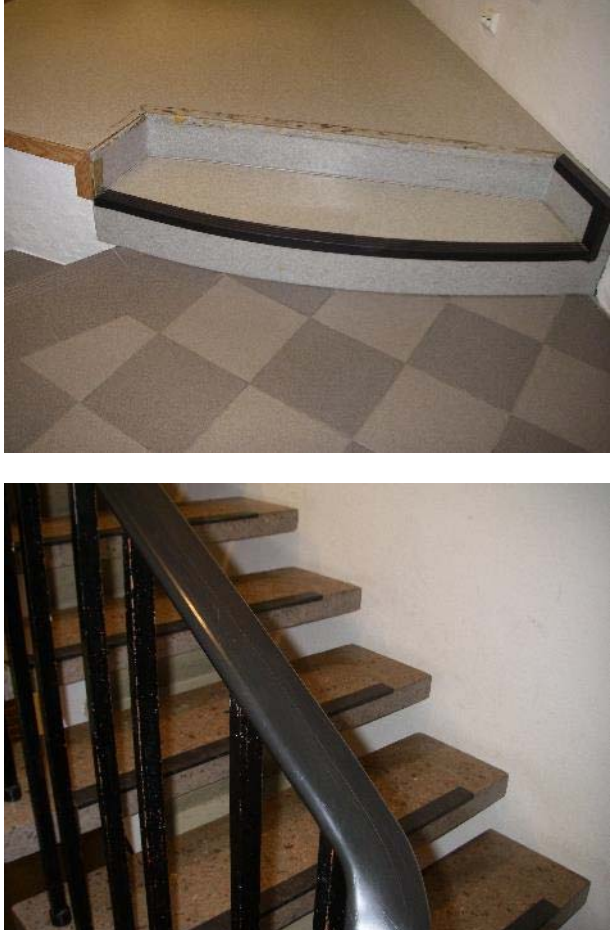
Reg. nr.	Plassering/beskrivelse	Registrert/undersøkt stoff	Konklusjon	Ca. mengde
E	Generelt Trinnbeskyttelse og rekkverksbeskyttelse	Ikke analysert	Eldre trinn- og rekkverksbeskyttelse inneholder ftalater over grenseverdier til farlig avfall.	Ca. 0,1 tonn
	Avfallsstoffnummer	Sanering utført og faktisk mengde ført i avfallsplan:		
	7156 – Avfall med ftalater EAL-kode: *17 02 04 tre, glass og plast som inneholder eller er forurenset av farlige stoffer	Dato/sign.		
	Kommentar/ Saneringstiltak

<p><u>Kommentar:</u> <i>For generell info om stoffene som er omtalt, se vedlegg 4.</i></p> <p><u>Saneringstiltak:</u> Trinn- og rekkverkbeskyttelse sorteres i egen fraksjon og leveres godkjent mottak for farlig avfall.</p>

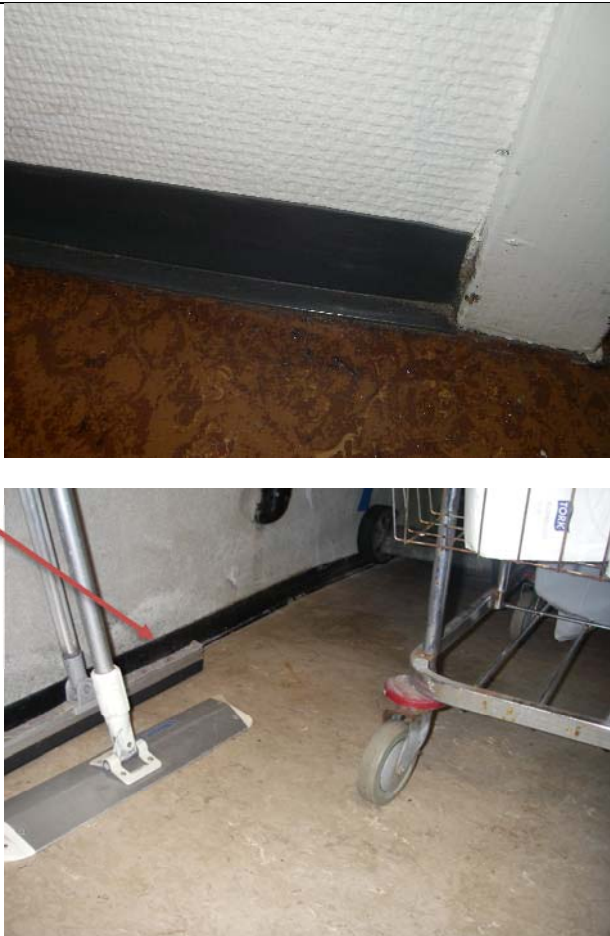
Reg. nr.	Plassering/beskrivelse	Registrert/undersøkt stoff	Konklusjon	Ca. mengde
F	Generelt Vaskelister	Ikke analysert	Vaskelister inneholder ftalater over grenseverdier til farlig avfall.	Ca. 0,3 tonn
	Avfallsstoffnummer	Sanering utført og faktisk mengde ført i avfallsplan:		
	7156 – Avfall med ftalater EAL-kode: *17 02 04 tre, glass og plast som inneholder eller er forurenset av farlige stoffer	Dato/sign.		
	<p>Kommentar/ Saneringstiltak</p> <p><u>Kommentar:</u> <i>For generell info om stoffene som er omtalt, se vedlegg 4.</i></p> <p><u>Saneringstiltak:</u> Vaskelistene sorteres i egen fraksjon og leveres godkjent mottak for farlig avfall.</p> <p>Dette gjelder også de relativt nye vaskelistene i Bygg B.</p>

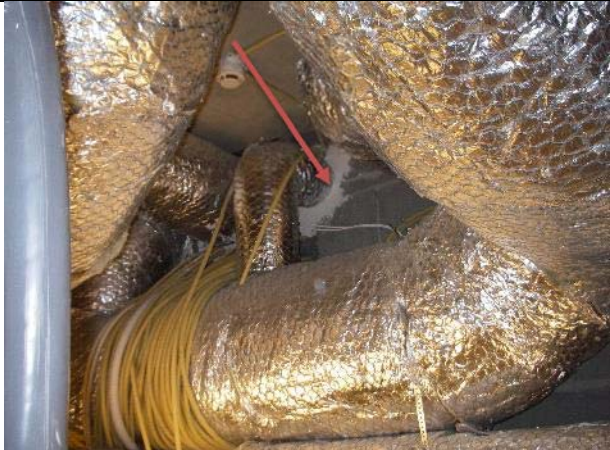
Reg. nr.	Plassering/beskrivelse	Registrert/undersøkt stoff	Konklusjon	Ca. mengde
G	Generelt Myke fuger	Ikke analysert	Myke fuger fra denne perioden kan inneholde klorparafiner, ftalater og/eller tungmetaller, og er å anse som farlig avfall.	Ca. 0,05 tonn
	Avfallsstoffnummer		Sanering utført og faktisk mengde ført i avfallsplan:	
	7159 – Klorparafinholdig avfall EAL-kode: *17 09 03 annet avfall fra bygge- og rivingsarbeid som inneholder farlig avfall		Dato/sign.	
	Kommentar/ Saneringstiltak

<p><u>Kommentar:</u> For generell info om stoffene som er omtalt, se vedlegg 4.</p> <p><u>Saneringstiltak:</u> Myke fuger sorteres i egen fraksjon og leveres godkjent mottak for farlig avfall.</p>

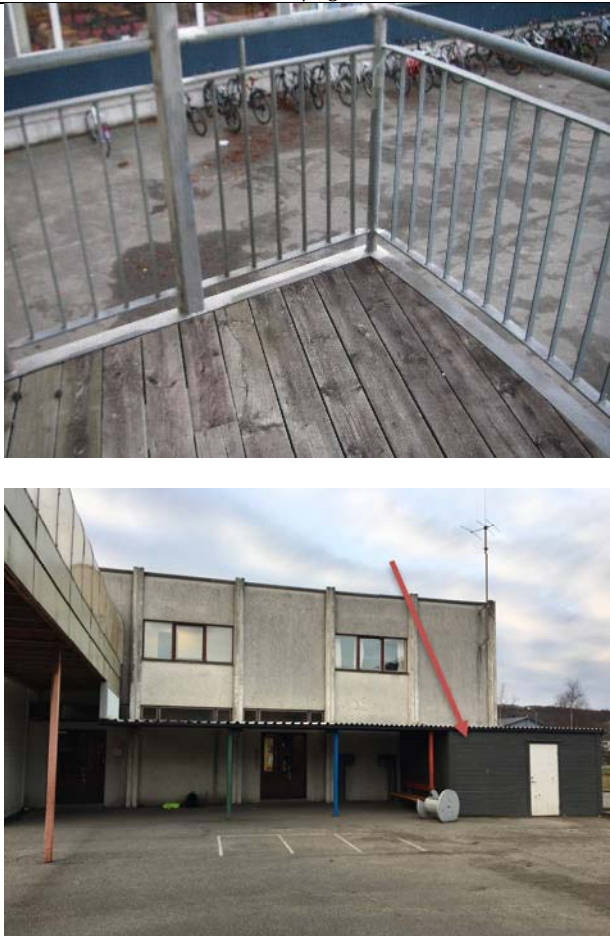
Reg. nr.	Plassering/beskrivelse	Registrert/undersøkt stoff	Konklusjon	Ca. mengde
H	Generelt Trykkimpregnert trevirke brukt i forbindelse med uteområder	Ikke analysert	Eldre CCA-impregnert trevirke	Ca. 1 tonn
	Avfallsstoffnummer	Sanering utført og faktisk mengde ført i avfallsplan:		
	7098 – CCA-impregnert trevirke EAL-kode: *17 02 04 tre, glass og plast som inneholder eller er forurenset av farlige stoffer	Dato/sign.		
	Kommentar/ Saneringstiltak

<u>Kommentar:</u> <i>For generell info om stoffene som er omtalt, se vedlegg 4.</i>				
<u>Saneringstiltak:</u> Impregnert trevirke sorteres i egen fraksjon og leveres godkjent mottak.

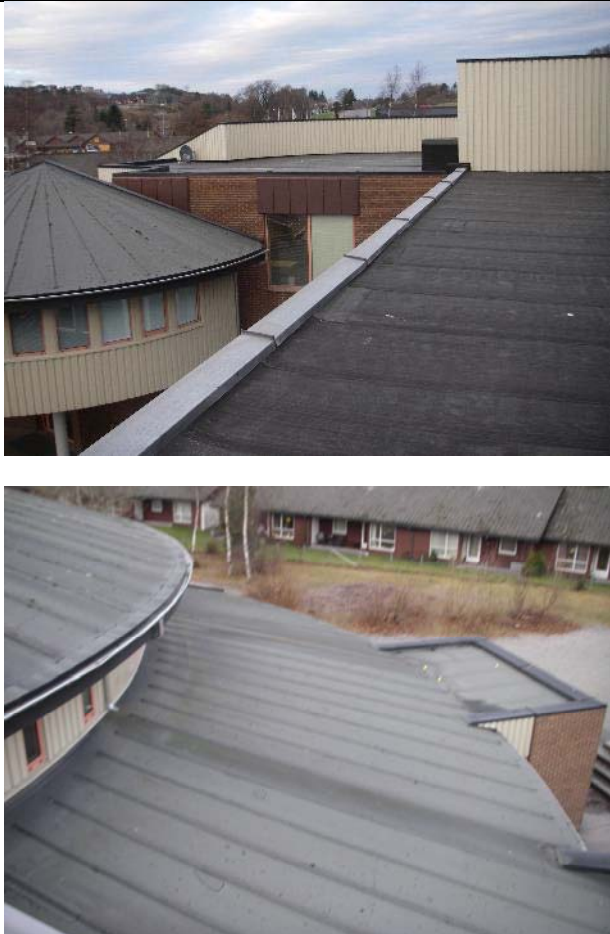
Reg. nr.	Plassering/beskrivelse	Registrert/undersøkt stoff	Konklusjon	Ca. mengde
J	Generelt Asfalttekking	Ikke analysert.	Antatt lavforurenset av PAH/oljeforbindelser.	Ca. 1,5 tonn
	Avfallsstoffnummer	Sanering utført og faktisk mengde ført i avfallsplan:		
	1621 – Takpapp/tjære-papp EAL-kode: 17 03 02 andre bitumenblandinger	Dato/sign.		
	Kommentar/ Saneringstiltak

<p><u>Kommentar:</u> For generell info om stoffene som er omtalt, se vedlegg 4.</p> <p><u>Saneringstiltak:</u> Asfalttekkingen sorteres i egen fraksjon og leveres godkjent mottak.</p>

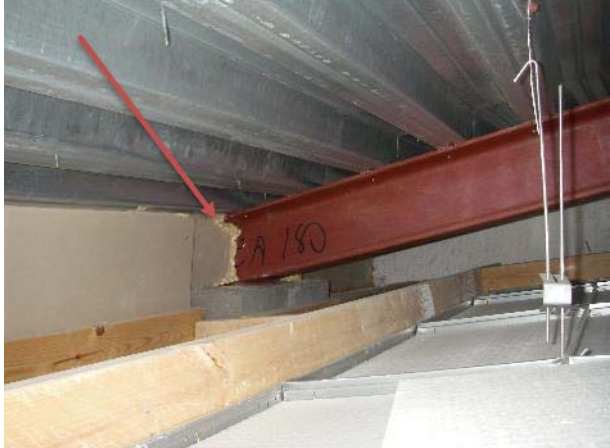
Reg. nr.	Plassering/beskrivelse	Registrert/undersøkt stoff	Konklusjon	Ca. mengde
L	Generelt PUR-skum	Ikke analysert	PUR-skum inneholder ozonødeleggende gasser	Ca. 0,05 t
	Avfallsstoffnummer	Sanering utført og faktisk mengde ført i avfallsplan:		
	7157 – KFK EAL-kode: *17 06 03 andre isolasjonsmaterialer som består av eller inneholder farlige stoffer	Dato/sign.		
	Kommentar/ Saneringstiltak

<p><u>Kommentar:</u> <i>For generell info om stoffene som er omtalt, se vedlegg 4.</i></p> <p><u>Saneringstiltak:</u> PUR-skummet fjernes i størst mulig deler, sorteres i egen fraksjon og leveres godkjent mottak.</p>

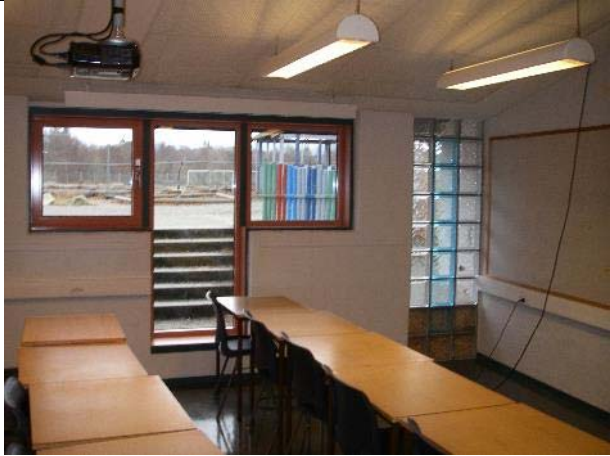
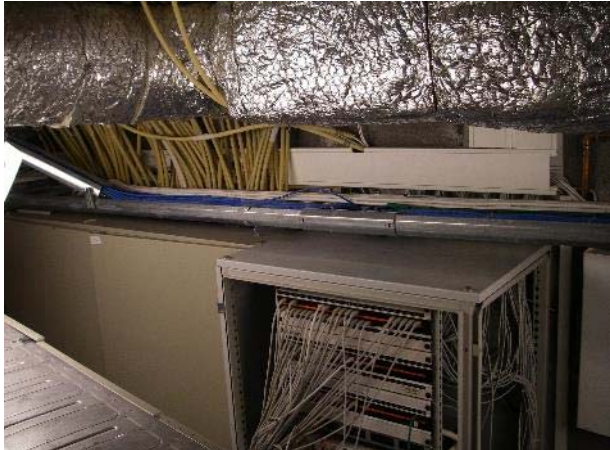
Reg. nr.	Plassering/beskrivelse	Registrert/undersøkt stoff	Konklusjon	Ca. mengde
M	Generelt EE-avfall	Ikke analysert	EE-avfall inneholder tungmetaller, bromerte flammehemmere etc.	Ca. 7 tonn
	Avfallsstoffnummer	Sanering utført og faktisk mengde ført i avfallsplan:		
	1599 – Blandet EE-avfall EAL-kode: *17 09 03 annet avfall fra bygge og –rivingsarbeid som inneholder farlige stoffer	Dato/sign.		
	<u>Kommentar/ Saneringstiltak</u> <u>Kommentar:</u> <i>For generell info om stoffene som er omtalt, se vedlegg 4.</i> <u>Saneringstiltak:</u> EE-avfallet sorteres i fraksjoner og leveres godkjent mottak. Kabelkanaler og føringsrør til el-ledninger leveres med EE-avfallet.
