# TILSTANDSANALYSE

15750001

TILSTANDSANALYSE AV VEST-LOFOTEN VIDEREGÅENDE SKOLE

03.11.2015

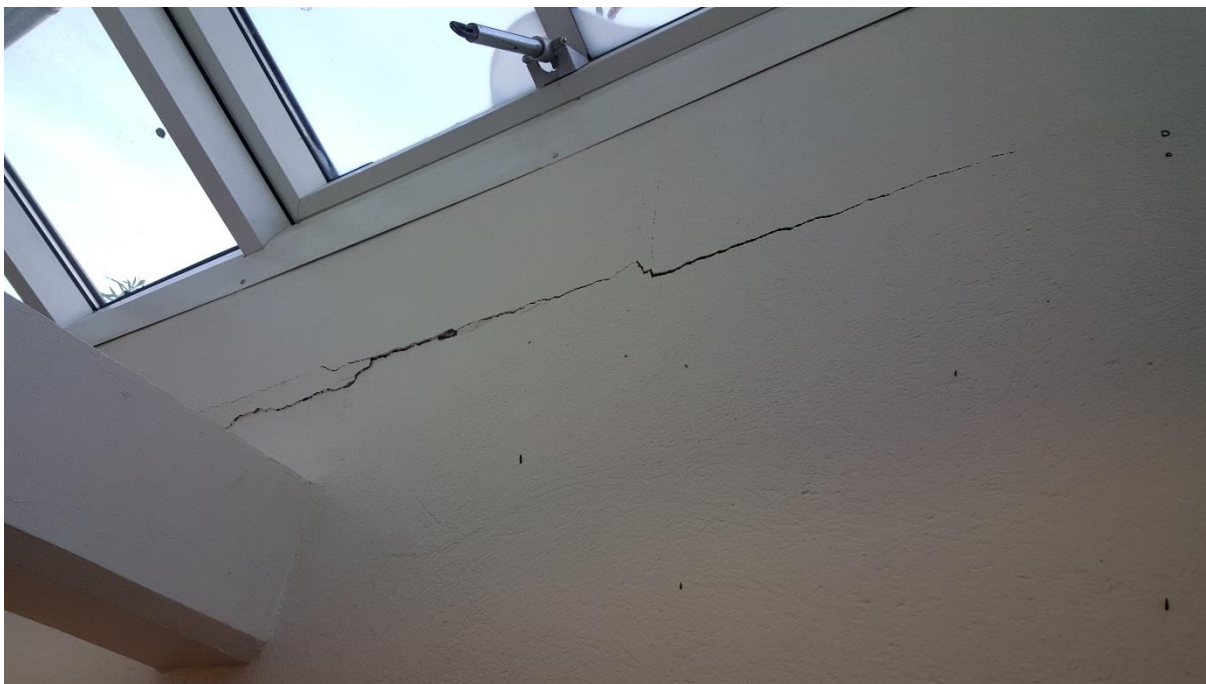
Leca-veggen under overlysvinduene i bibliotek i fløy C vurderes i tilstandsgrad 3. Vi har ikke mottatt underlag som beskriver oppbygningen av denne veggen. Rissene vurderes likevel som så omfattende at det er mulighet for en sikkerhetsrisiko. Rissene kan ha medført redusert skjærkapasitet, og utbøyingen kan være et tegn på at momentkapasiteten er overskredet. Det anbefales at denne veggen skiftes ut. Dette gir en vesentlig merkostnad i forhold til tiltak beskrevet i RIByFy-rapport.

*Figur 2 - Riss i vegg med TG3 (1)*

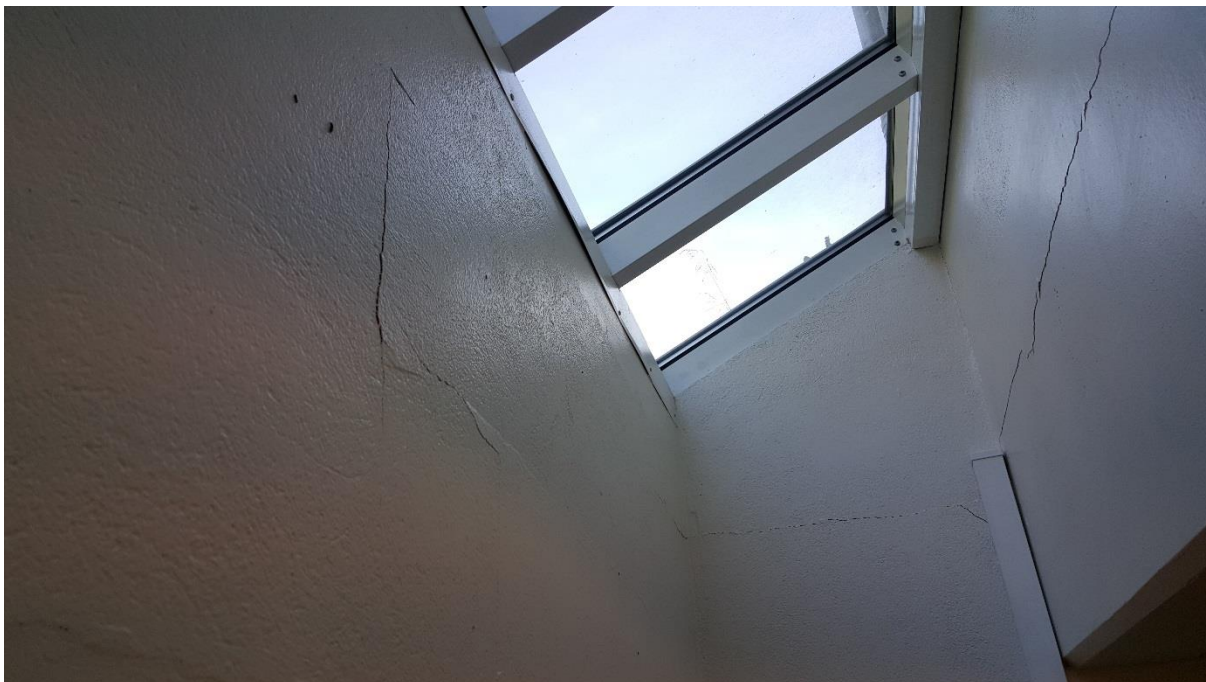
*Figur 3 - Riss i vegg med TG3 (2)*

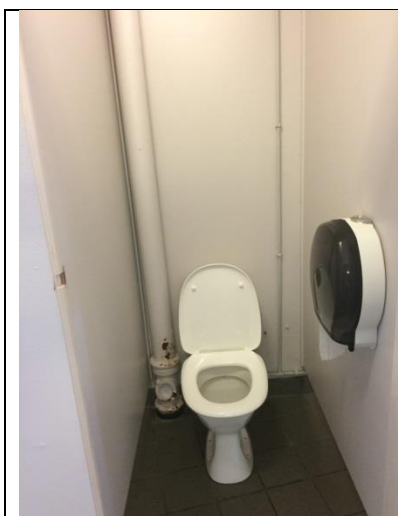
Det er synlige rust dannelser på spv-ledninger av støpjern noe som tyder på fuktgjennomtrening.

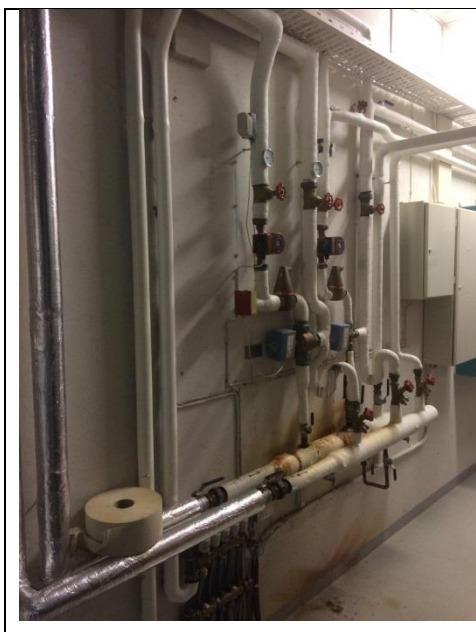
Varmeanlegget og rønett er ikke rehabilitert siden byggeår. Det er foretatt noe supplering av radiatoranlegget på enkelte rom. Det har vært lekkasje ved shuntgruppe for gulvvarme og ventilasjonsvarme som er plassert i ventilasjonsrom.

Det må påregnes utskifting av shuntgrupper med tilhørende rørføringer og ventiler i løpet av de neste 15 år.

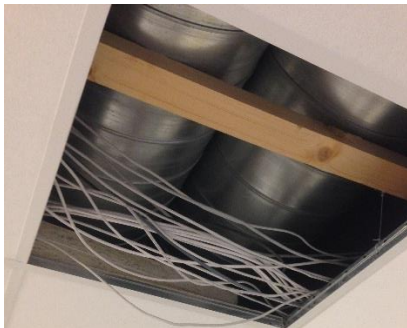
*Figur 4 - Kabling for IKT som er lagt oppå himling*
