## Brannteknisk tilstandsvurdering

Vest-Lofoten videregående skole, Leknes

<b>Rapport nr.:</b> RIBr01	<b>Oppdrag nr.:</b> 15750001	<b>Dato:</b> 02.09.2015
<b>Kunde:</b> Nordland Fylkeskommune		
<p>Vest-Lofoten videregående skole, Leknes, Vestvågøy kommune.</p> <p>Brannteknisk tilstandsvurdering av deler av eksisterende bygningsmasse som en del av kartlegging av dagens bygningsstatus.</p>		
<b>Rev.</b>	<b>Dato</b>	<b>Revisjonen gjelder</b>
<b>Utarbeidet av:</b> Herbjørg M. Ishol		<b>Sign.:</b>

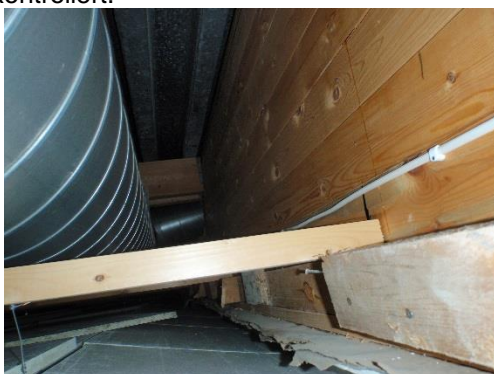
Lydhimling i noen klasserom, nedsenket himling i korridor, ellers malt himling. Himling i korridor skal være brannklassifisert, men det var ikke mulig å finne dokumentasjon på dette ila befaringen. Rupanel på vegger over himling, se Bilde 2 og Bilde 3. Rupanel var noen steder fjernet, slik at isolasjonen var eksponert. Utforming og materialbruk skal være lik i B" og areal over himling i denne delen av bygget ble derfor ikke spesifikt kontrollert.

Bilde 2: Del B, over himling i 1. etasje.

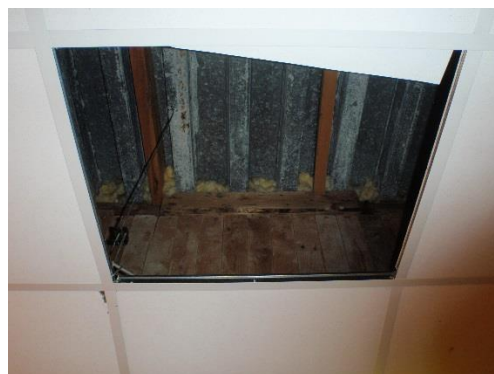
Bilde 3: Del B, over himling i underetasje.

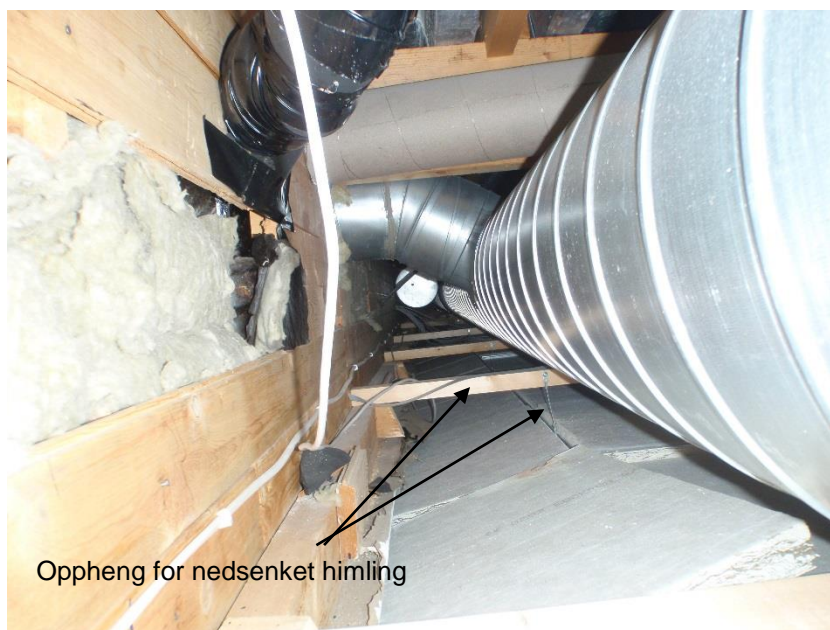
Areal over himling i korridor/rømningsvei i B/B" benyttes som en vertikal sjakt for føring av ventilasjonskanaler og kabler. Himlingen skal ifølge driftsleder være oppgradert i forhold til denne funksjonen ved at det er montert tykkere himlingsplater. Dokumentasjon på brannmotstand mangler. Skal hulrommet over himling fortsatt benyttes som teknisk føringsvei, må himling og vegger oppgraderes til branncellebegrensende konstruksjoner min. EI30 [B30].

Bilde 4: Del B, 1. etasje. Areal over himling i korridor/rømningsvei.

Vegger over himling er kledd med rupanel, som enkelte steder er fjernet slik at isolasjonen er eksponert, eks. Bilde 4. Dette ser ut til å være gjort i forbindelse med installasjon av tekniske anlegg og svekker uten utbedring brannmotstanden til veggen.

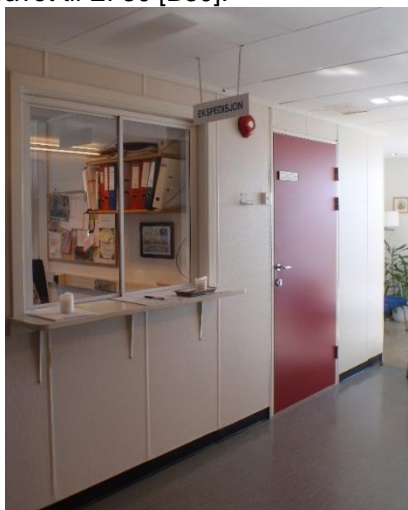
I vegg mot ekspedisjon er det satt inn en uklassifisert luke mot korridor/rømningsvei. Korridoren er rømningsvei og skal være skilt fra kontorene med branncellebegrensende bygningsdeler. Luka må enten blendes eller erstattes med brannklassifisert glass slik at veggen kan opprettholde kravet til EI 30 [B30].

Bilde 5: Del B, 1. etasje. Uklassifisert luke mellom ekspedisjon/kontor og rømningsvei.

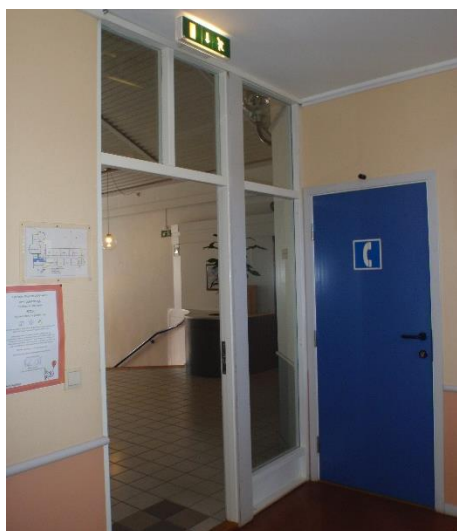
Vegg og dør mellom personalrom og rømningsvei/trapperom i 1. etasje er en original, uklassifisert trådglasskonstruksjon. Iht. veiledningen til BF87 [7] kunne trådglass uten spesiell klassifisering benyttes der hvor det ble stilt krav til F 30 som tilsvarer dagens krav til E 30. Forutsetningen var at trådglaset var minst 6 mm tykt, kryssarmert med en maskevidde på 15 mm og at glasstørrelsen som ikke oversteg  $b \times h = 100 \times 150$  cm.

*Bilde 6: Del C, 1. Etasje. Trådglass i vegg fra personalavd. til rømningsvei/trapperom.*

krav til oppgradering av veggfeltet og utbedring er derfor ikke tatt med som avvik i tabellen under. Dersom arealet skal tas i bruk til annet enn dagens bruk, må vegg og dør oppgraderes til branncellebegrensende bygningsdel EI 30 [B30].

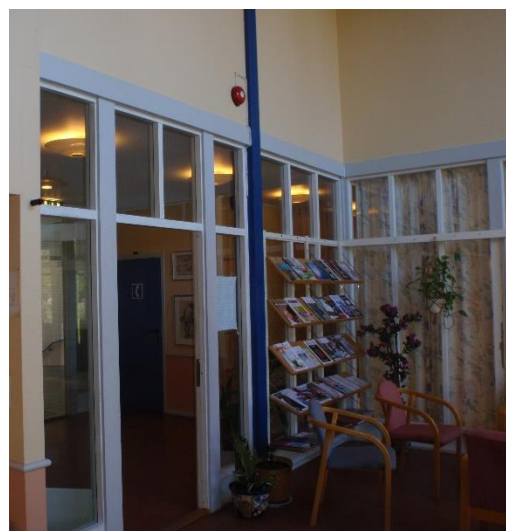
*Bilde 7: Del C, 1. Etasje. Trådglass i vegg til personalrom.*

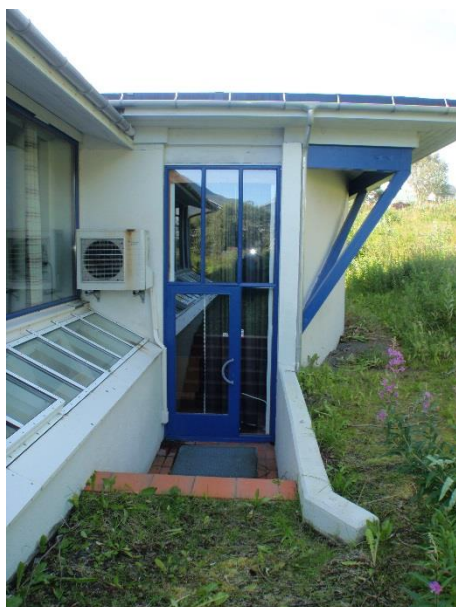
På grunn av kort avstand mellom klasserom og auditorium, må det også vurderes i hvor stort omfang vinduer må byttes for å forhindre spredning mellom vinduer i innvendig hjørne.

*Bilde 8: Del C, 1. Etasje. Utvendig rømningsvei fra auditorium forbi overlysvinduer fra bibliotek.*

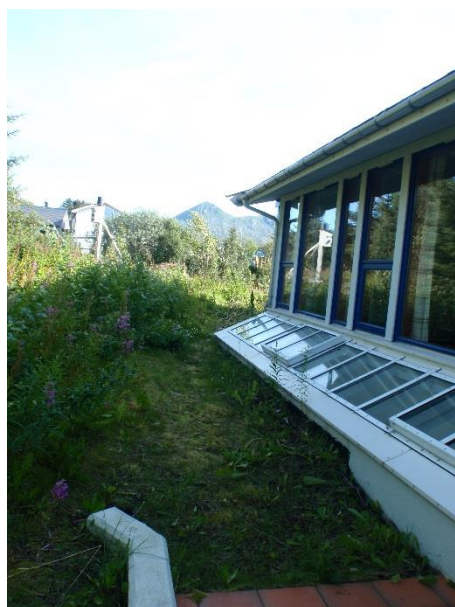
*Bilde 9: Del C, 1. Etasje. Rømningsvei fra auditorium forbi vindu til klasserom og overlysvinduer til bibliotek i underetasje.*

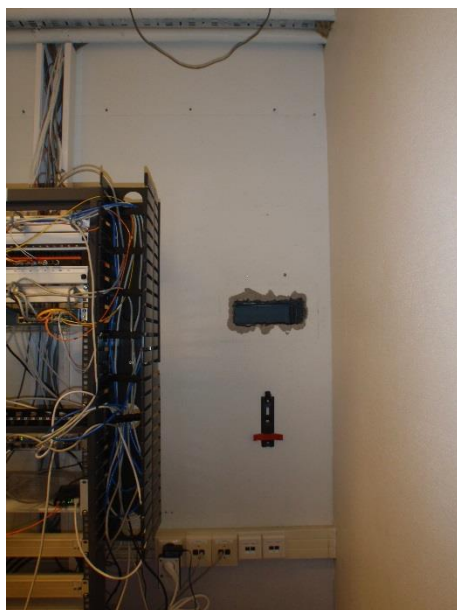
Mellom trapperom og serverrom i underetasjen var det et åpent hull etter en ventilasjonskanal. Hullet må tettes på en slik måte at veggens brannmotstand på EI 30 [B30] opprettholdes.

Bilde 10: Del C, underetasje. Åpen hull i vegg fra serverrom.

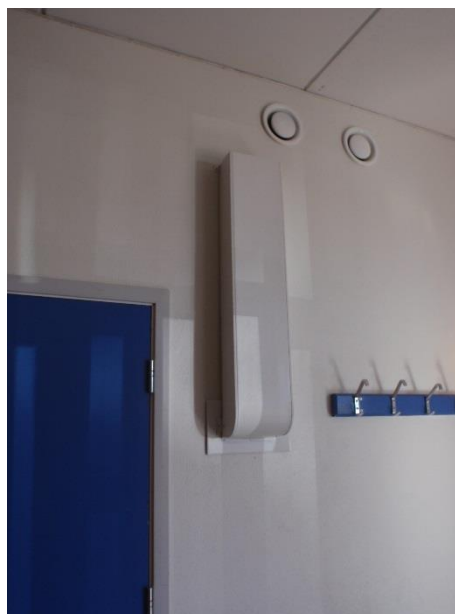
Bilde 11: Del C, underetasje. Åpen hull i vegg fra serverrom, sett fra trapperom.

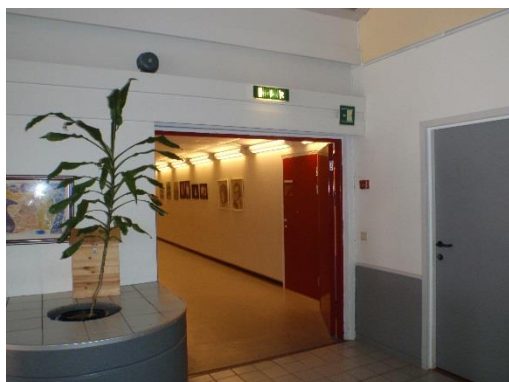
Bilde 12: 1. Etasje, detalj som viser dører i korridor i seksjoneringsvegg mellom del C og del B.

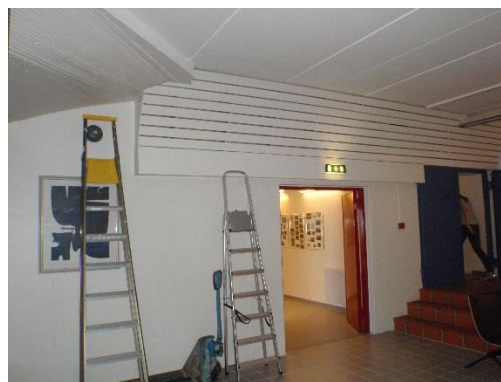
Bilde 13: Underetasje, detalj som viser dører i korridor i seksjoneringsvegg mellom del C og del B. Dør til tilfluktsrom i del B til høyre i bildet.

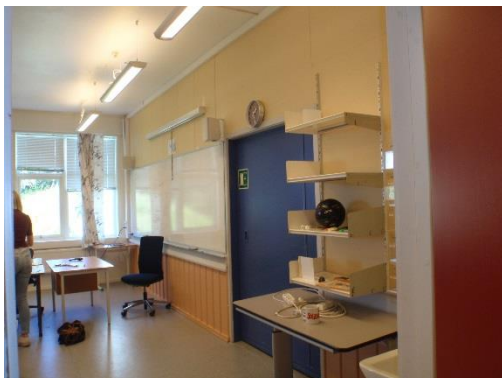
Bilde 14: 1. Etasje, port i seksjoneringsvegg i klasserom i del B.

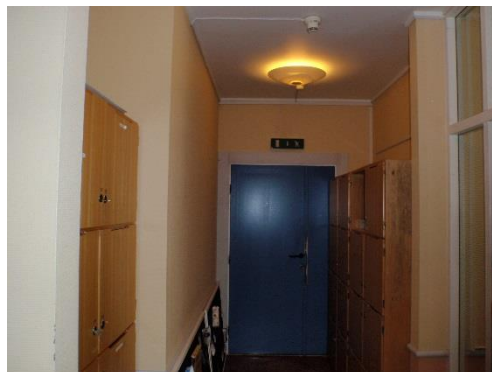
Bilde 15: 1. etasje, personalrom i del C, port/dør i seksjoneringsvegg til i klasserom i del B.

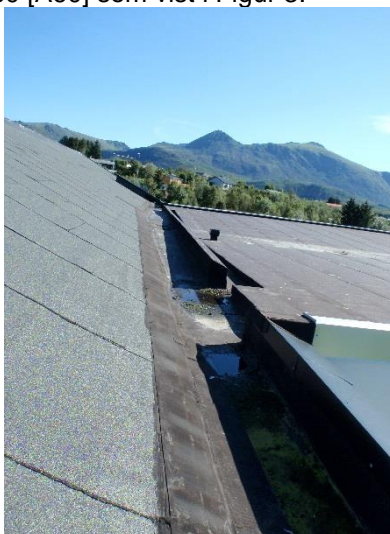
På grunn av problemer med vannlekkasjer, er deler av seksjoneringsveggen over tak fjernet, se Bilde 16. Seksjoneringsvegg skal som utgangspunkt gå minst 0,5 m over høyeste tilstøtende vegg for at seksjoneringsveggen skal fungere som forutsatt. Alternativt kan seksjoneringsveggen avsluttes mot en ubrennbar takkonstruksjon minst EI 60 [A60] som vist i Figur 3.

Bilde 16: 1. Deler av seksjoneringsvegg over tak fjernet.

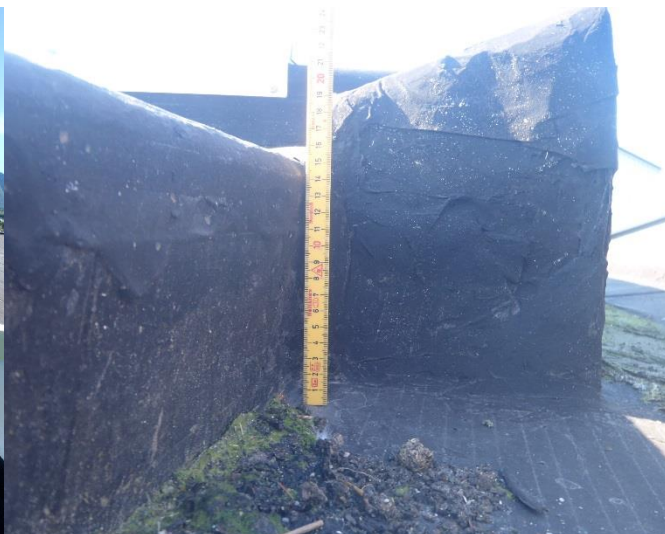
Bilde 17: Høyde på seksjoneringsvegg over tak.

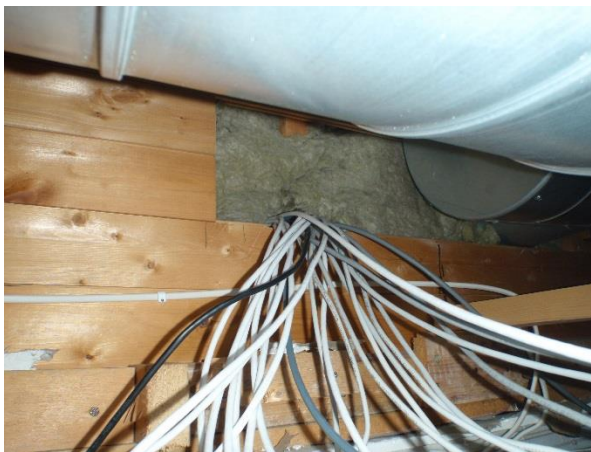
Eksisterende ventilasjonsanlegg i del B er utført uten tetting rundt kanaler der disse er ført gjennom branncellebegrensende bygningsdeler og det ble ikke observert isolasjon rundt kanaler, hverken i hulrom over korridor/rømningsvei eller klasserom. Det samme gjelder i del C. Det er derfor behov for en grundig oppgradering av ventilasjonsanlegget for å hindre at anlegget vil bidra til å spre brann dersom en brann skulle oppstå.

*Bilde 18: Eksempel på åpen gjennomføring fra hulrom over korridor/rømningsvei til klasserom, 1. etasje, del B.*

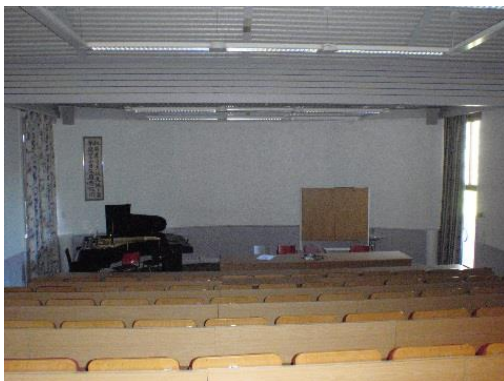
Merking av rømningsvei direkte til det fri fra auditorium i del C mangler og dør/port i seksjoneringsvegg er merket som rømningsvei fra personalrom, Bilde 19 og Bilde 20. Denne merkingen må fjernes, for å unngå at personer velger denne veien i stedet for trapperom eller dør direkte til det fri.

*Bilde 19: 1. Auditorium, del C. Merking av rømningsvei direkte til det fri (til høyre på bildet) er fjernet.*

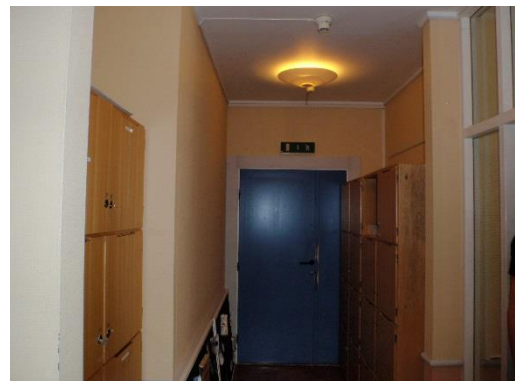
*Bilde 20: Personalrom, del C, 1. etasje. Merking over dør/port i seksjoneringsvegg.*

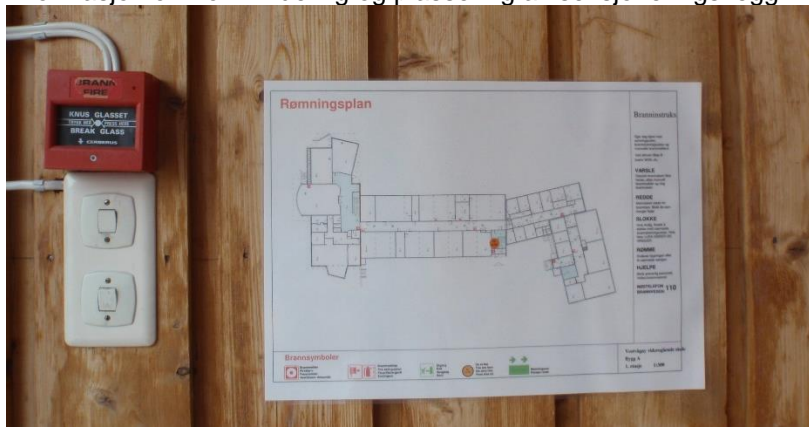
Bilde 21: Rømningsplan plassert i inngang til del B, 1. Etasje.

Det ble ikke registrert tekniske avvik ved befaringen. Rømningsplan plassert ved inngang til bygg B vurderes ikke til å tilfredsstille brannvesenets informasjonsbehov i tilfelle innsats, men dette vurderes til å være et organisatorisk avvik som det er å forvente blir fulgt opp av brannvesenet.
