Oppdragsgiver
Nordland Fylkeskommune

Rapporttype
Miljøsaneringsbeskrivelse

VEST-LOFOTEN VGS – FLØY B OG C

MILJØSANERINGSBESKRIVELSE

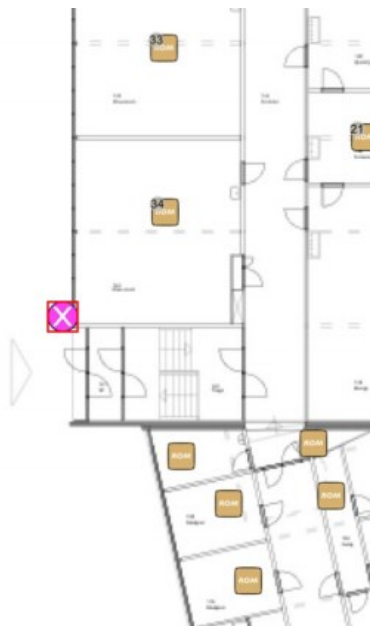
Bilde 4: Viser plassering av fasadeplatene som antas å inneholde asbest. Funnstedet er markert med X

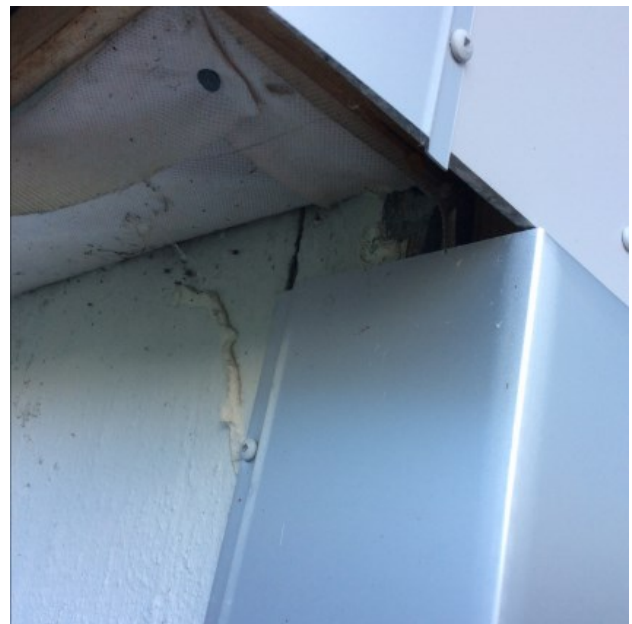
Prøve nr.	Type/Funnsted	Resultat
Ikke prøvetatt	Veggplater Utvendige ved inngang mot vest	Inneholder asbest

Bilde 5: En av to 5 cm x 5 cm eternittplater som ble påvist ved inngangen mot vest (midt på bildet)

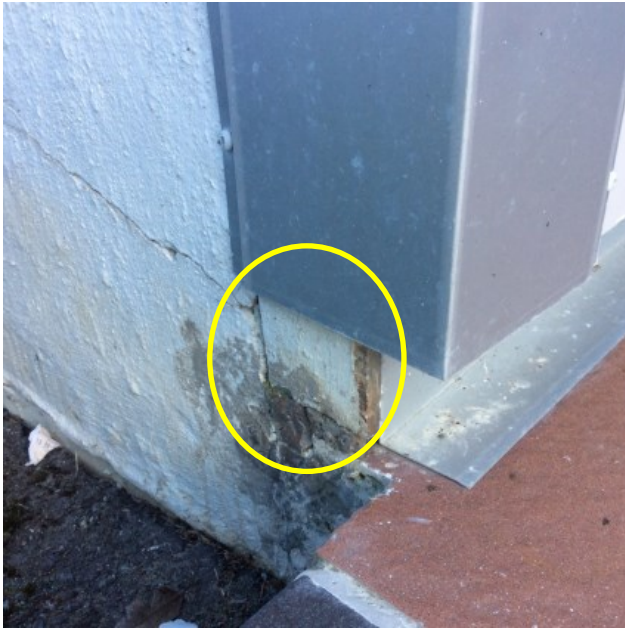
Bilde 6: Viser plassering av andre fasadeplate som antas å inneholde asbest (midt på bildet)

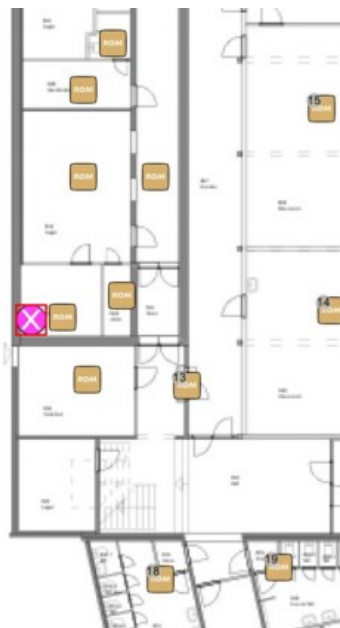
Prøve nr.	Type/Prøvetakningssted	Resultat
Prøve 7	Ventilasjonsbelegg 1.etg Rom: Ventilasjonsrommet i gammelt tilfluktsrom	Inneholder asbest (Krysotil)

Bilde 7: Funnstedet er markert med X

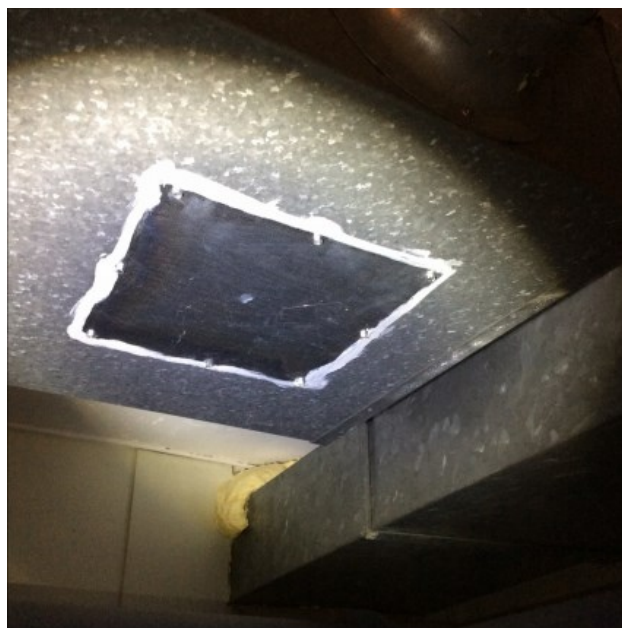
Bilde 8: Hvit belegg som inneholder asbest. Dette belegg ble kun påvist ett sted (rom 037), men det kan ligge skulte forekomster som ikke ble oppdaget under befaringen

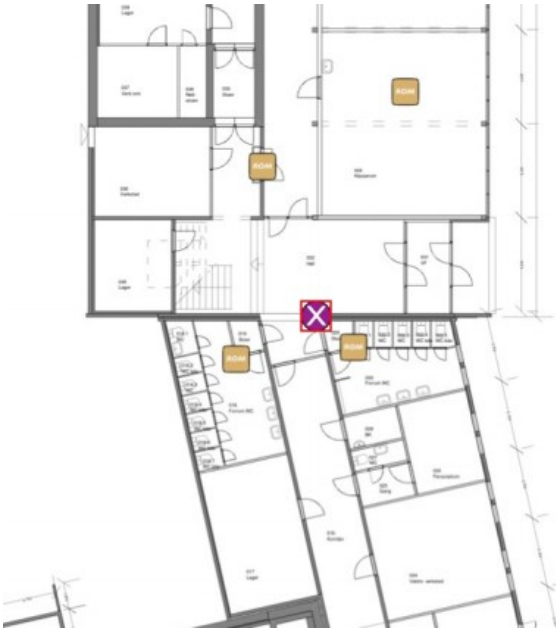
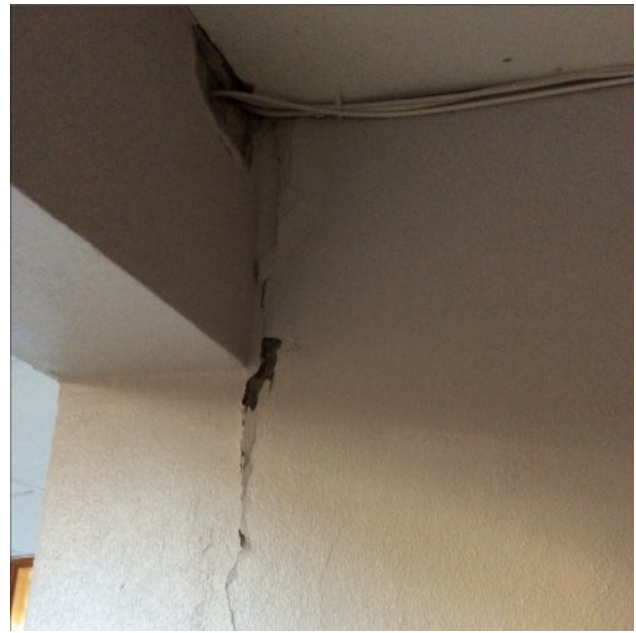
Bilde 9: Prøvepunktet (prøve 4) er markert med X

Bilde 10: Maling og puss i gang inneholder PCB₇ (1.etg)

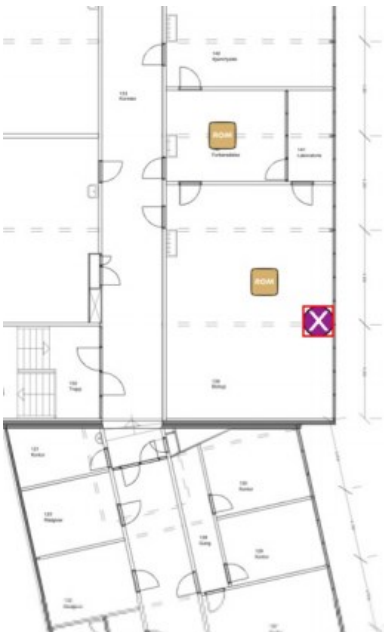
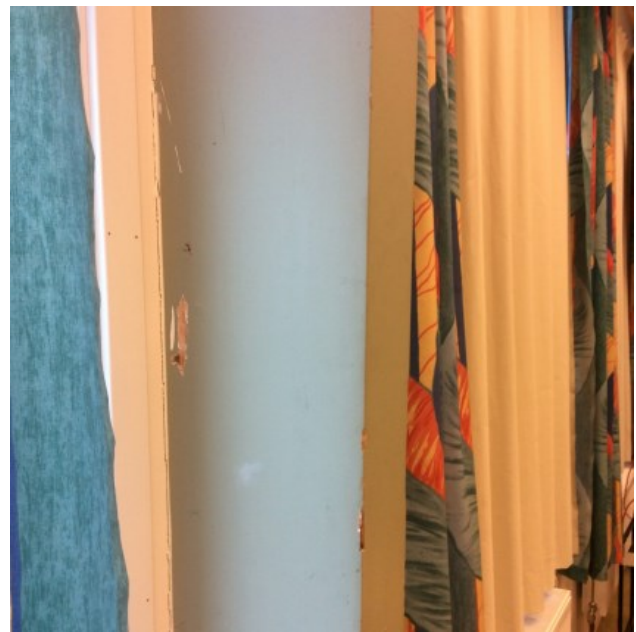
Bilde 11: Prøvepunktet (prøve 5) er markert med X

Bilde 12: Maling på søyler i 2.etg i fløy B

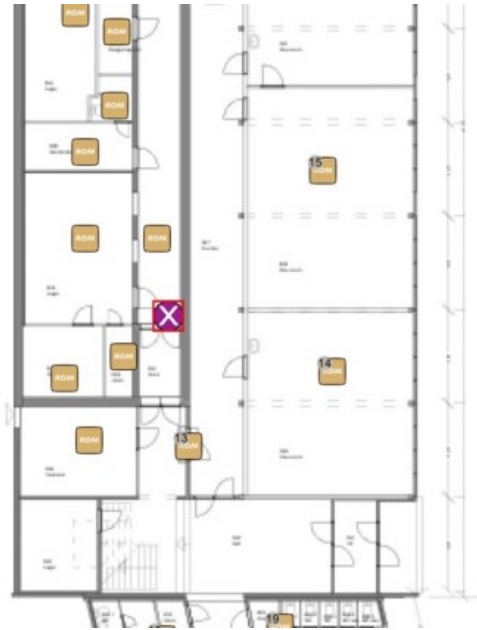
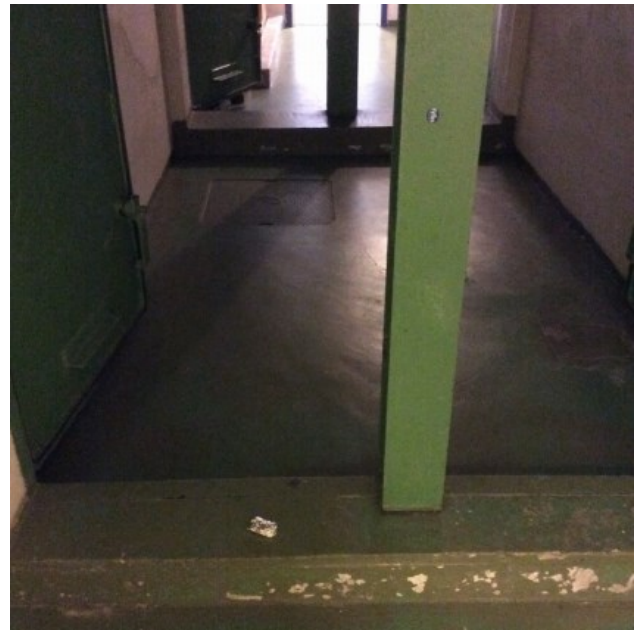
Bilde 13: Prøvepunktet (prøve 8) er markert med X

Bilde 14: Grønn gulvmaling er klassifisert som farlig avfall på grunn av innhold av tungmetaller. Denne klassifisering gjelder for alle materialer som er malt med denne malingen (betong, treverk, metall, osv). Det er informasjon som tilsier at denne malingen dekker hele 1.etg i fløy B

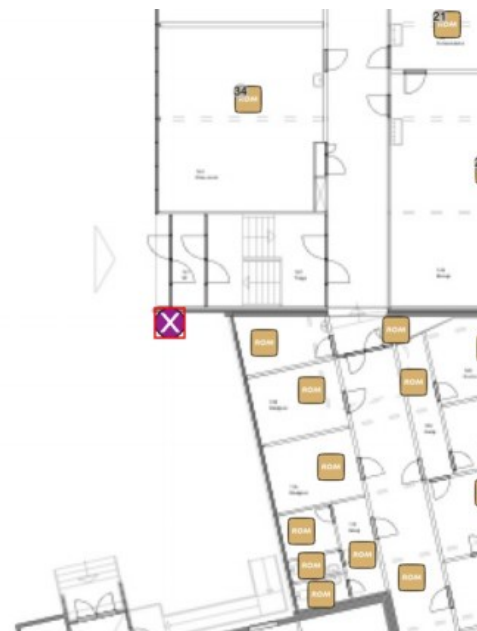
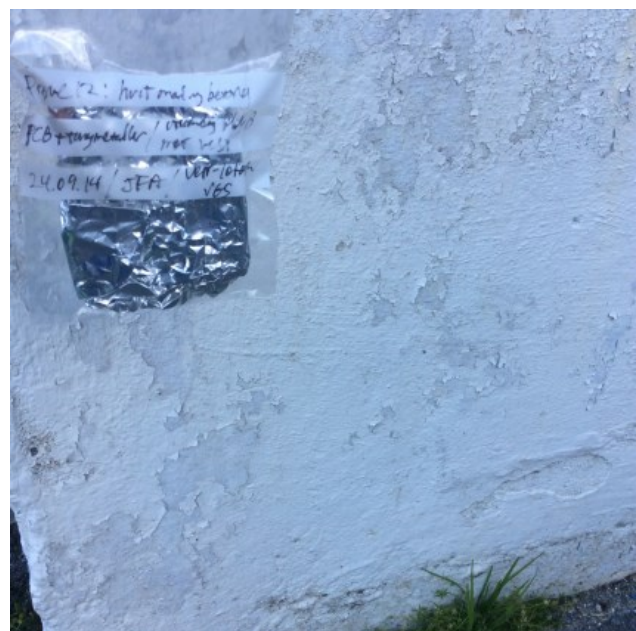
Bilde 15: Prøvepunktet (prøve 12) er markert med X

Bilde 16: Utvendig hvit maling på betong er ikke påvist å inneholde PCB,

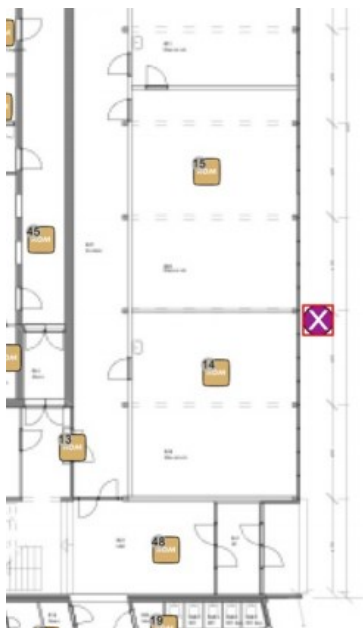
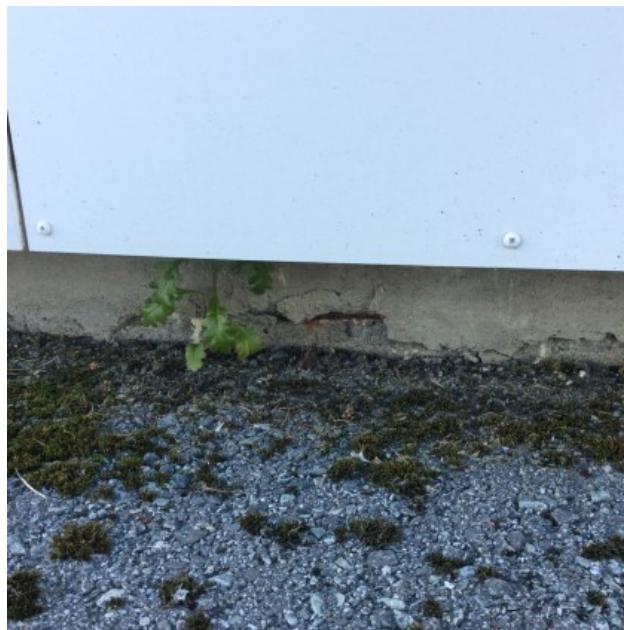
Bilde 17: Prøvepunktet (prøve 13) er markert med X

Bilde 18: Utvendig hvit maling på betong er ikke påvist å inneholde PCB₇

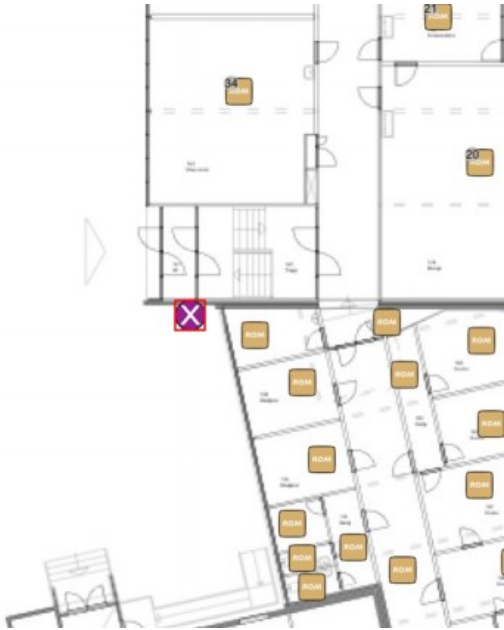
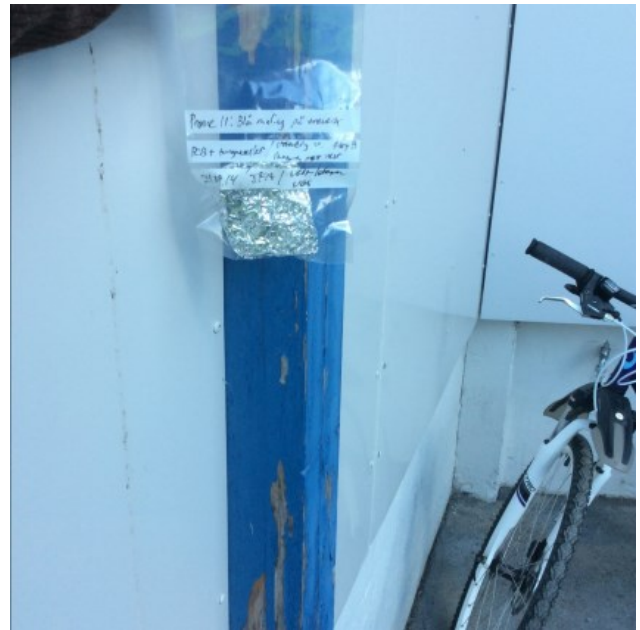
Bilde 19: Prøvepunktet (prøve 11) er markert med X

Bilde 20: Det ble ikke påvist PCB₇ i utvendig blå maling

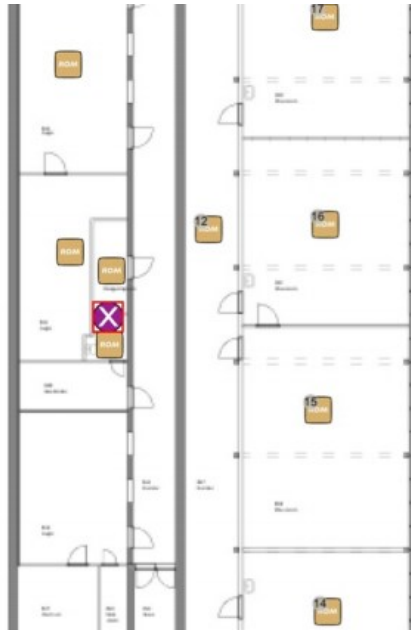
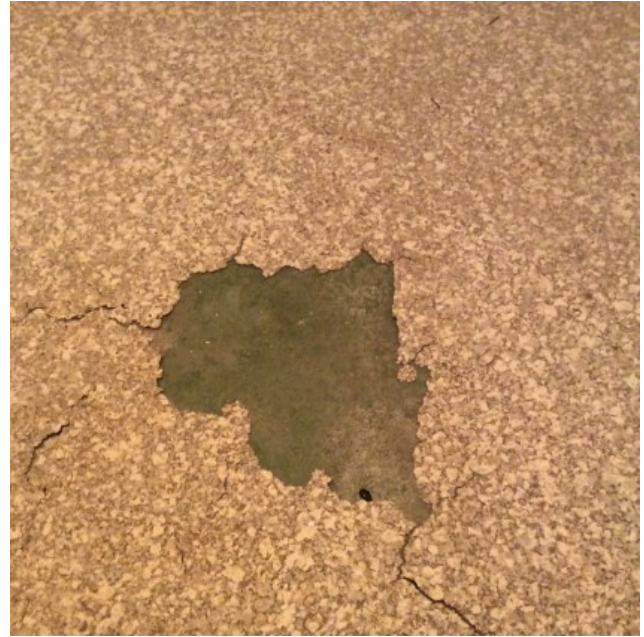
Prøve nr.	Type/Prøvetakningssted	Resultat
Prøve 6	Grå og hvit gulvbelegg 1.etg fløy B Rom: 041	Sum PCB₇: 0,2 mg/kg ! (klassifisert som farlig avfall basert på innhold av tungmetaller og grønn maling)

Bilde 21: Prøvepunktet (prøve 6) er markert med X

Bilde 22: Det ble påvist PCB₇ i dette gulvbelegget. Gulvbelegget er klassifisert som farlig avfall pga innhold av tungmetaller og at det vil bli vanskelig å rense gulvbelegget for malingen

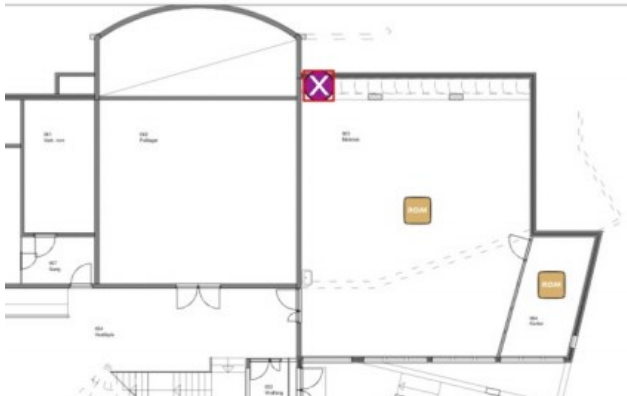
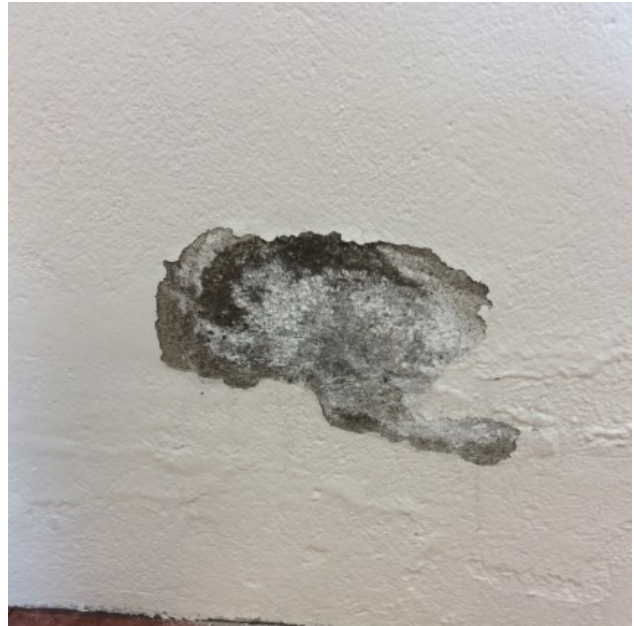
Bilde 23: Prøvepunktet (prøve 1) er markert med X

Bilde 24: Veggmaling på biblioteket er ikke påvist å inneholde tungmetaller over gjeldene grenseverdier (1.etg)

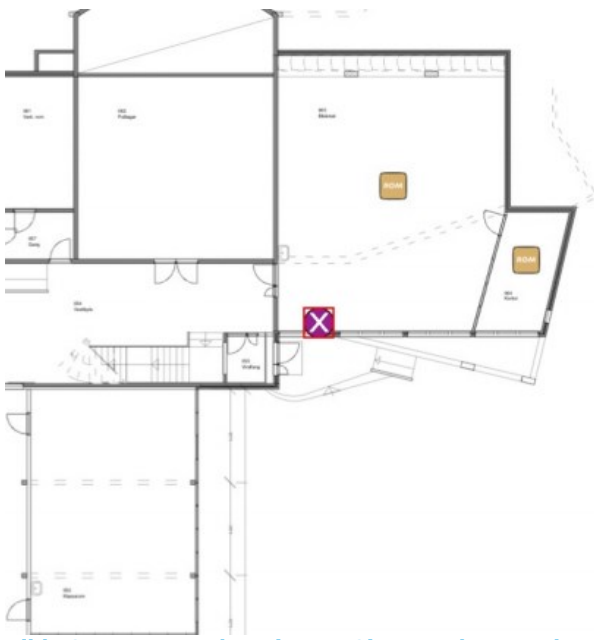
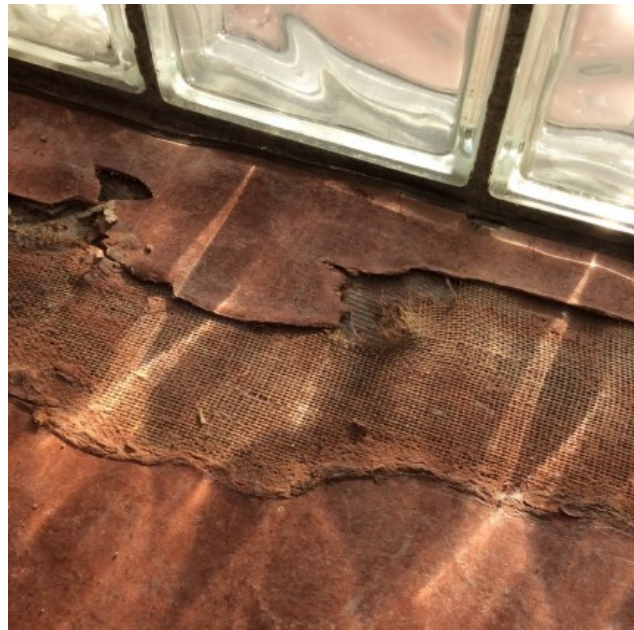
Bilde 25: Prøvepunktet (prøve 2) er markert med X

Bilde 26: Gulvbelegg på biblioteket er påvist å inneholde tungmetaller over gjeldene grenseverdier (1.etg)

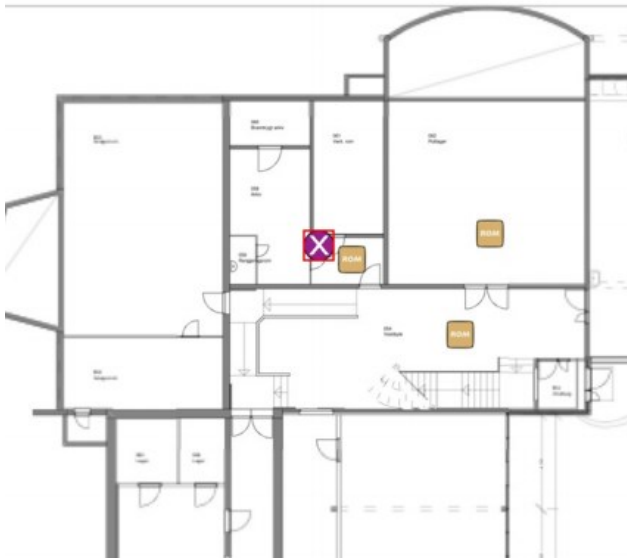
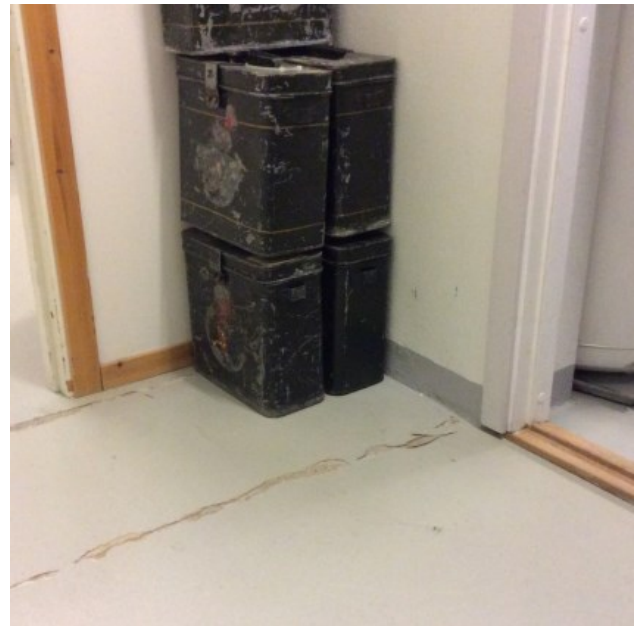
Bilde 27: Prøvepunktet (prøve 3) er markert med X

Bilde 28: Gulvmalingen er påvist å inneholde krom over normverdien (1.etg)

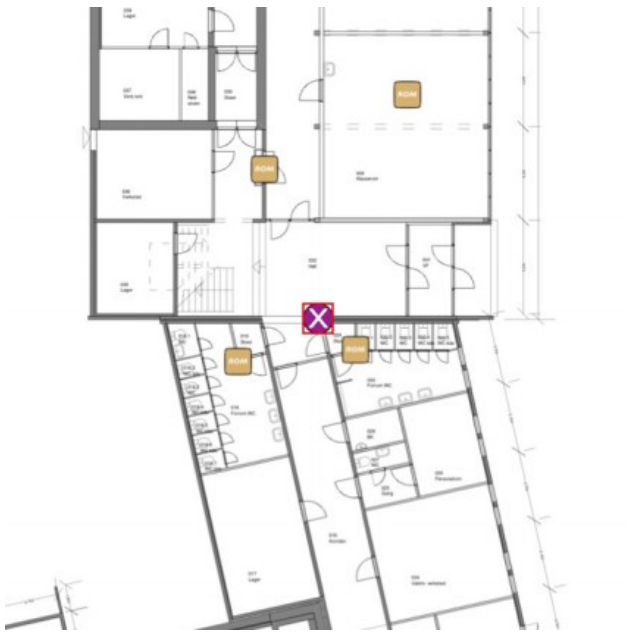
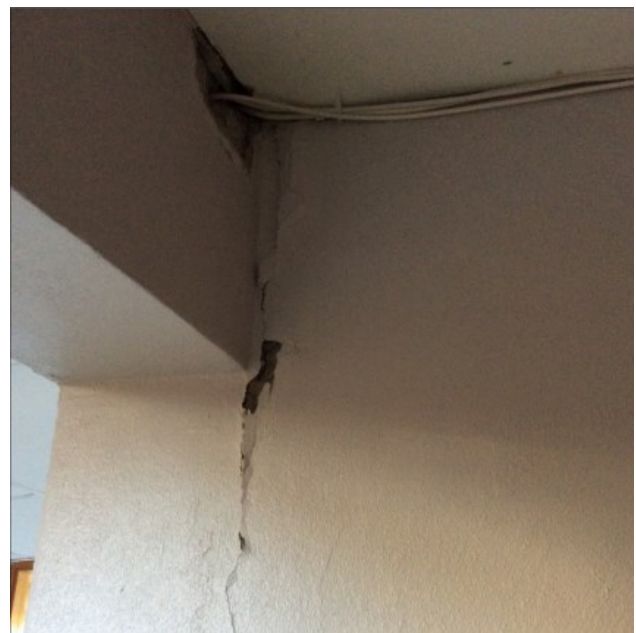
Bilde 29: Prøvepunktet (prøve 4) er markert med X

Bilde 30: Maling og puss i gang inneholder ikke tungmetaller over gjeldene grenseverdier, men er klassifisert pga innhold av PCB₇ (1.etg)

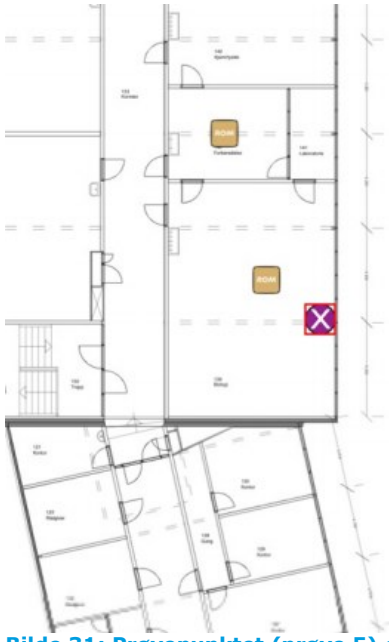
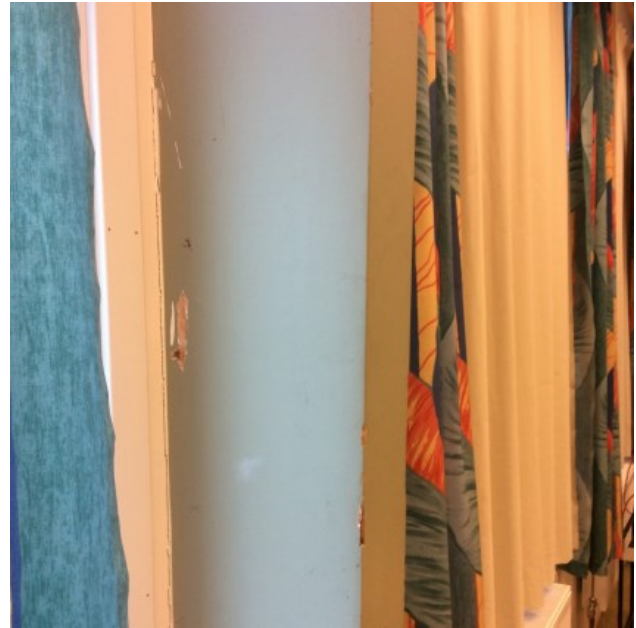
Bilde 31: Prøvepunktet (prøve 5) er markert med X

Bilde 32: Maling på søyler i 2.etg i fløy B inneholder tungmetaller over gjeldene grenseverdier

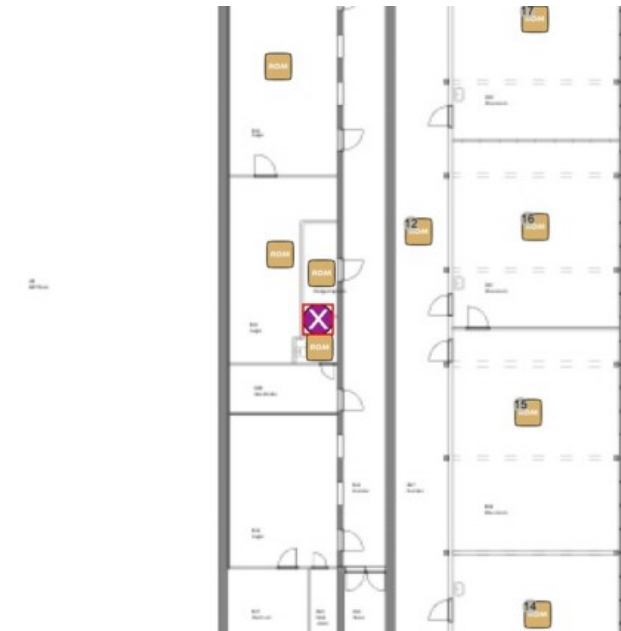
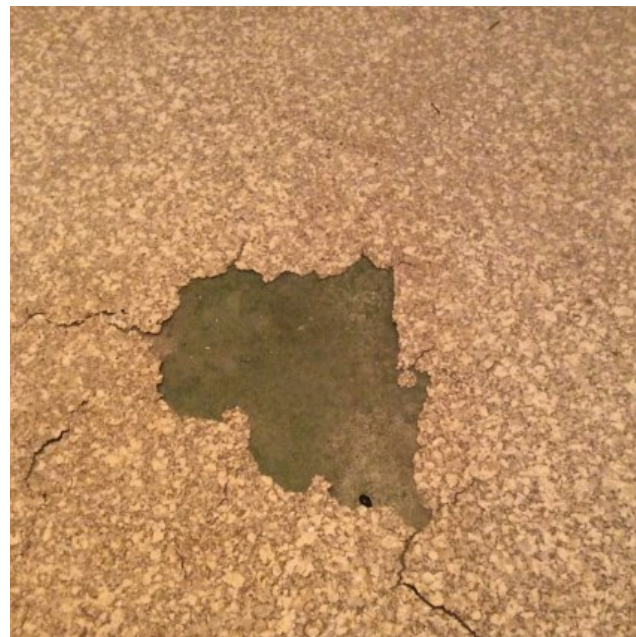
Bilde 33: Prøvepunktet (prøve 6) er markert med X

Bilde 34: Det ble påvist PCB₇ i dette gulvbelegget. Gulvbelegget er klassifisert som farlig avfall pga innhold av tungmetaller og at det vil bli vanskelig å rensse gulvbelegget for malingen

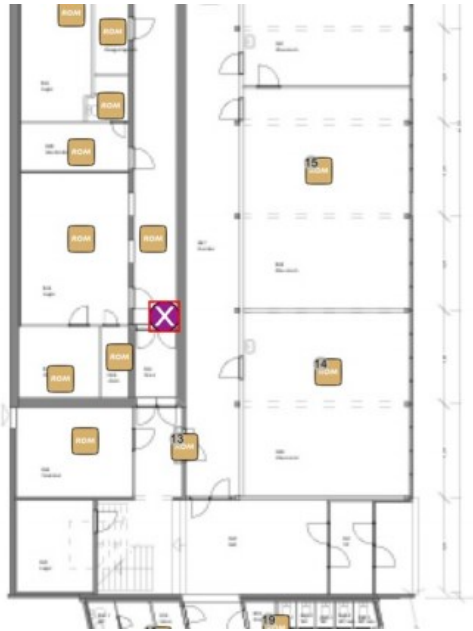
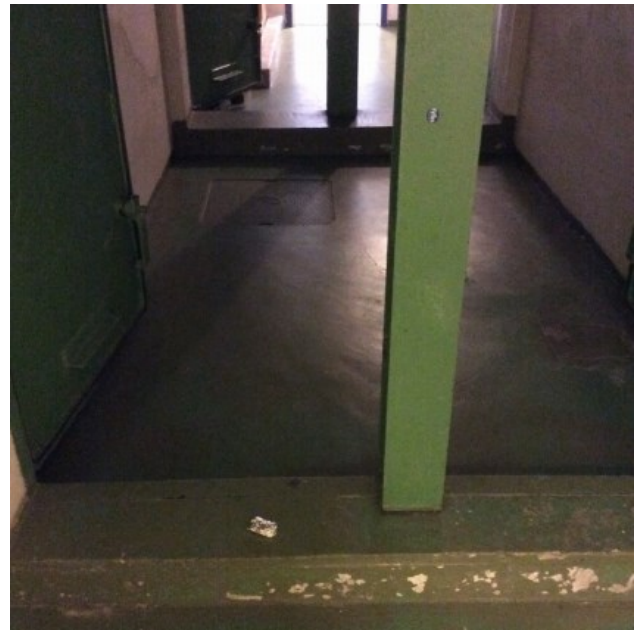
Bilde 35: Prøvepunktet (prøve 8) er markert med X

Bilde 36: Grønn gulvmaling er klassifisert som farlig avfall på grunn av innhold av tungmetaller. Denne klassifisering gjelder for alle materialer som er malt med denne malingen (betong, treverk, metall, osv). Det er informasjon som tilsier at denne malingen dekker hele 1.etg i fløy B

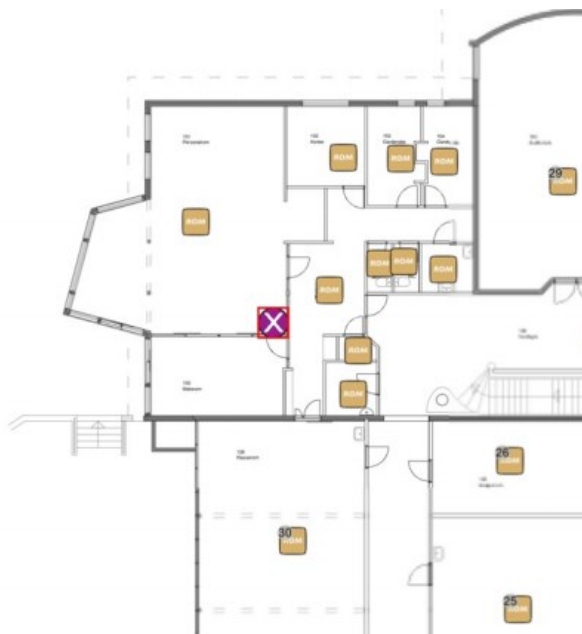
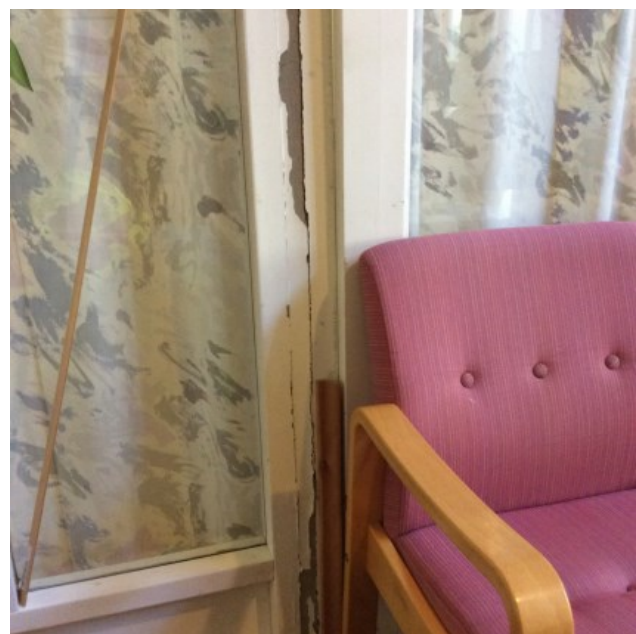
Bilde 37: Prøvepunktet (prøve 9) er markert med X

Bilde 38: Hvit maling på treverk ble prøvetatt. Prøven påviste ikke tungmetaller over gjeldene grenseverdier

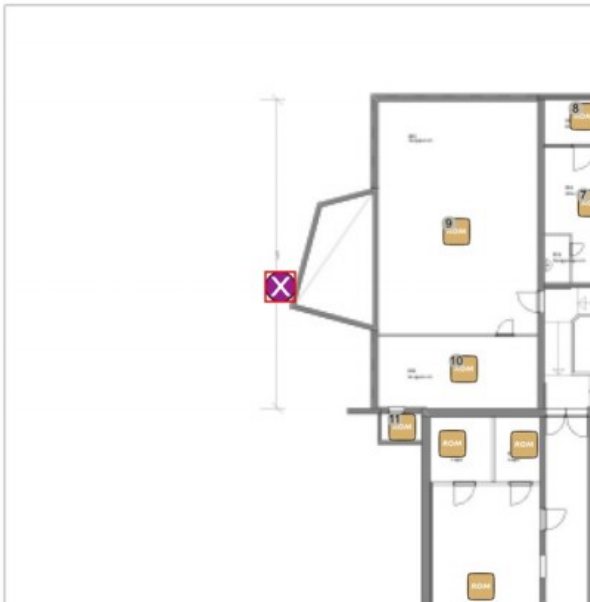
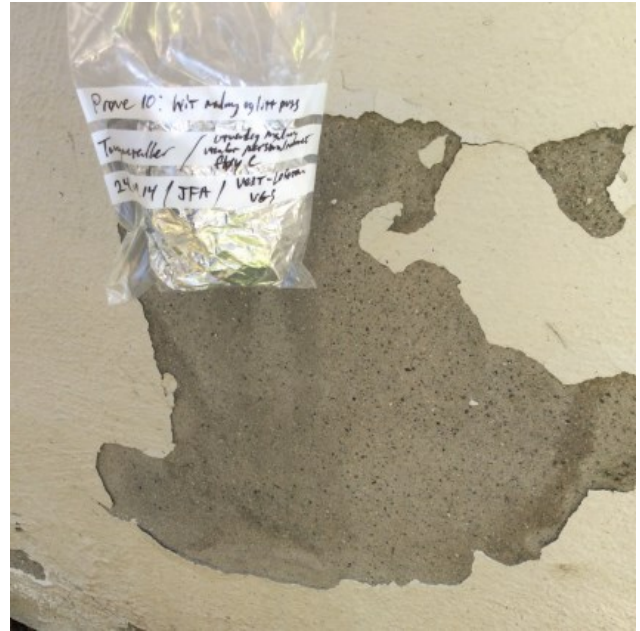
Bilde 39: Prøvepunktet (prøve 10) er markert med X

Bilde 40: Utvendig maling på fløy C er ikke påvist å inneholde tungmetaller over gjeldene grenseverdier

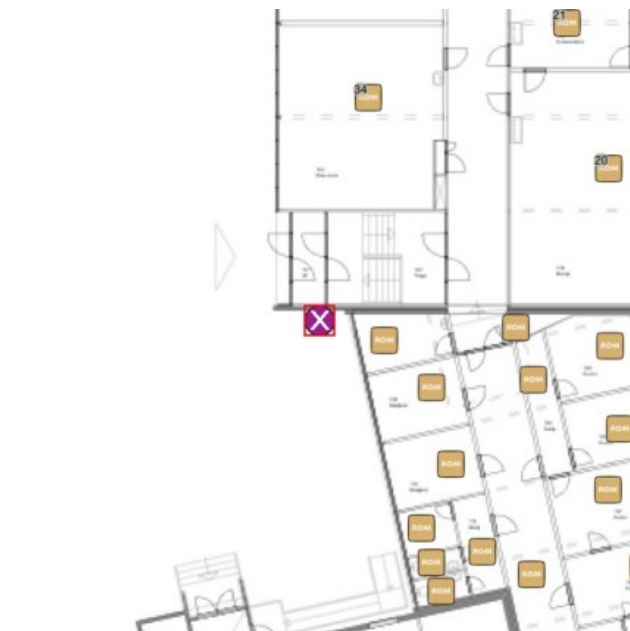
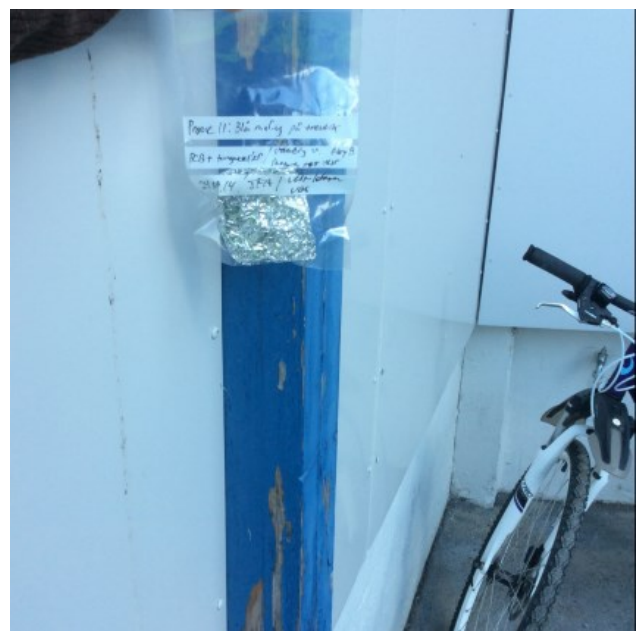
Bilde 41: Prøvepunktet (prøve 11) er markert med X

Bilde 42: Utvendig maling på fløy C er ikke påvist å inneholde tungmetaller over gjeldene grenseverdier

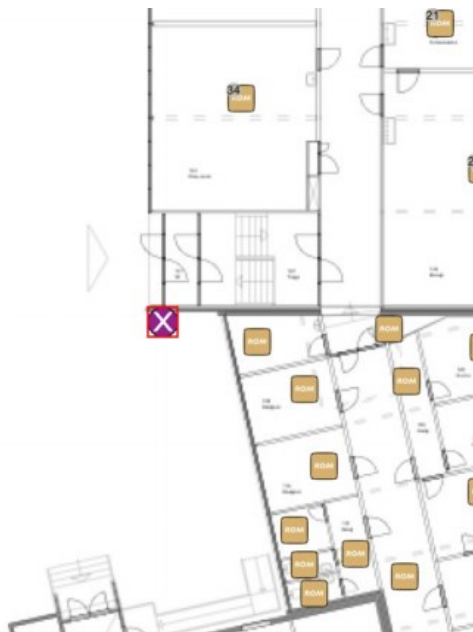
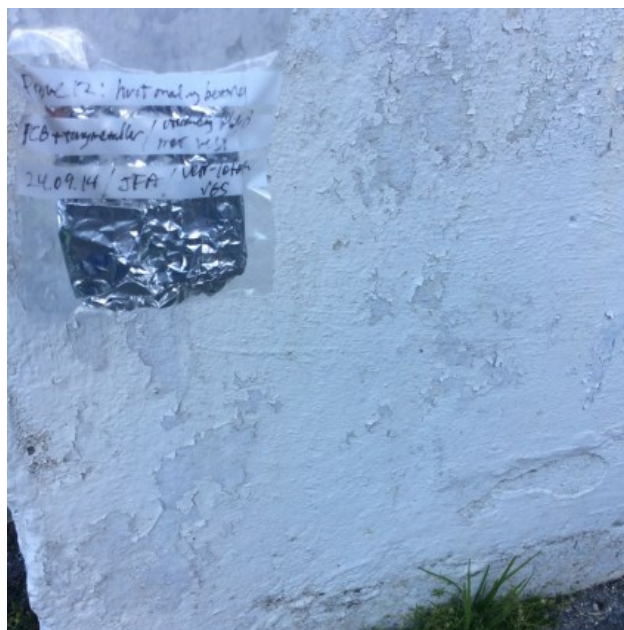
Bilde 43: Prøvepunktet (prøve 12) er markert med X

Bilde 44: Utvendig hvit maling på betong er ikke påvist å inneholde PCB₇

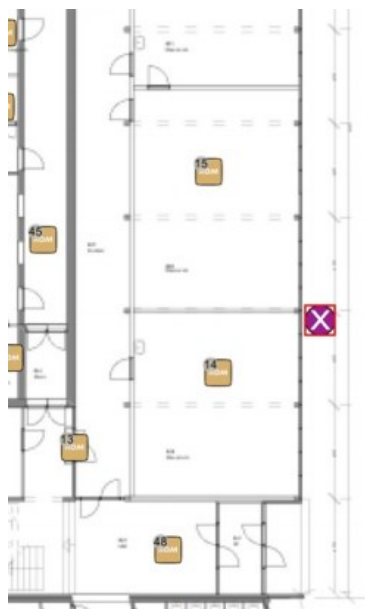
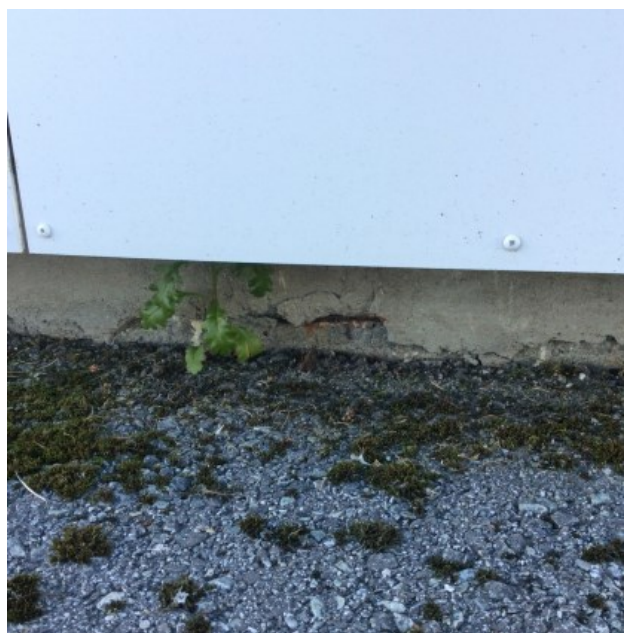
Bilde 45: Prøvepunktet (prøve 13) er markert med X

Bilde 46: Utvendig hvit maling på betong er ikke påvist å inneholde PCB₇

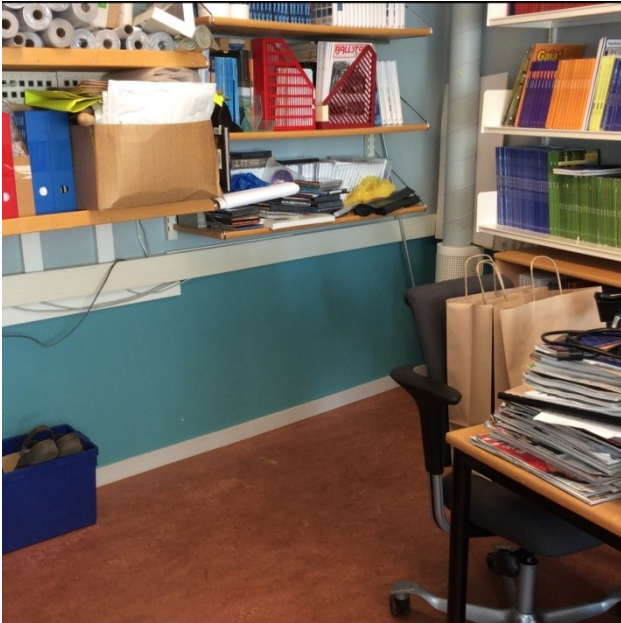
Bilde 47: Kabelkanaler

Prøve nr.	Type/Prøvetakningssted	Resultat
Ikke prøvetatt	Fløy B og C	Farlig avfall – Påvist 680 løpemeter kabelkanaler

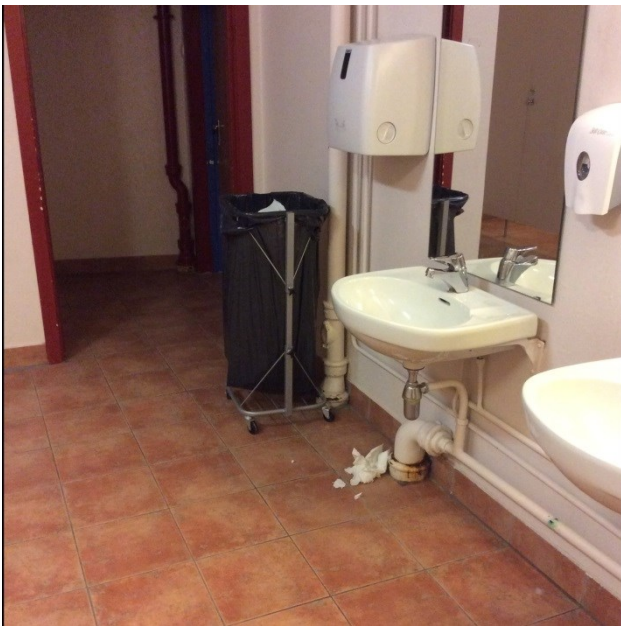
Det ble påvist eldre soilrør i bygget. Disse soilrørene inneholder bly i skjøtene. Det ble påvist 32 soilrør i fløy B og C. Det kan også være skjulte soilrørskjøter i bygget. (Se Vedlegg 3: Analyseresultater, Vedlegg 1: Tegninger)

Bilde 48: 3 soilrør på WC i 1.etg i fløy B

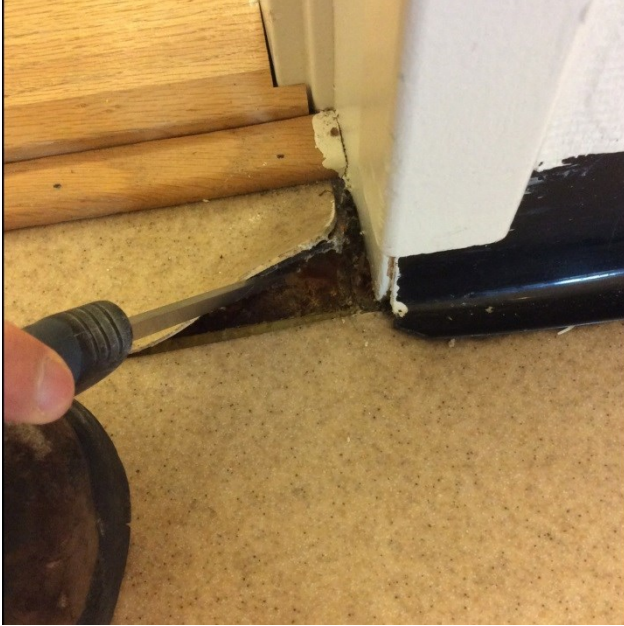
Alle vaskelister langs vegger inneholder erfaringsmessig også ftalater over grensen for farlig avfall.

Bilde 49: 2 lag med vinylgulvbelegg og vaskelist

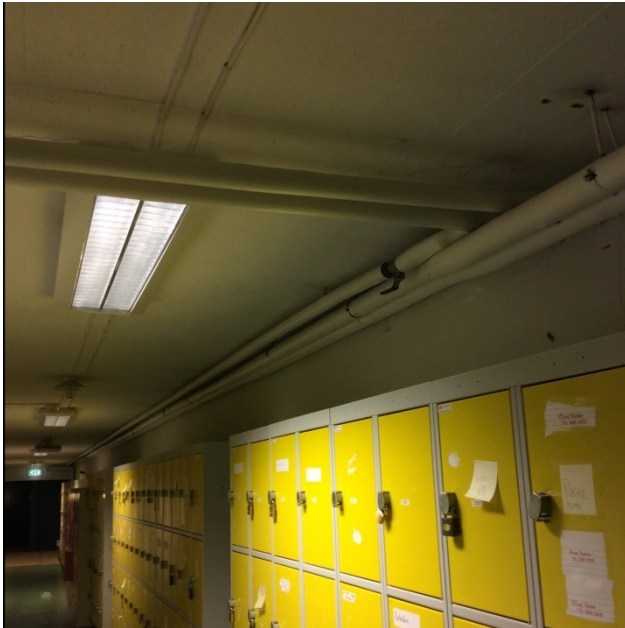
Det ble registrert rørisolasjon av cellegummi i bygget. Disse kan være tilsatt bromerte flammehemmere for å forhindre rask spredning av brann. Da det er vanskelig å skille ulike typer cellegummi fra hverandre er all cellegummi angitt som farlig avfall og er ikke prøvetatt. Det er påvist 265 løpemeter med cellegummi i bygget.

Bilde 50: Flere plasser er cellegummi malt hvit. Det er registrert 265 løpemeter cellegummi i bygget

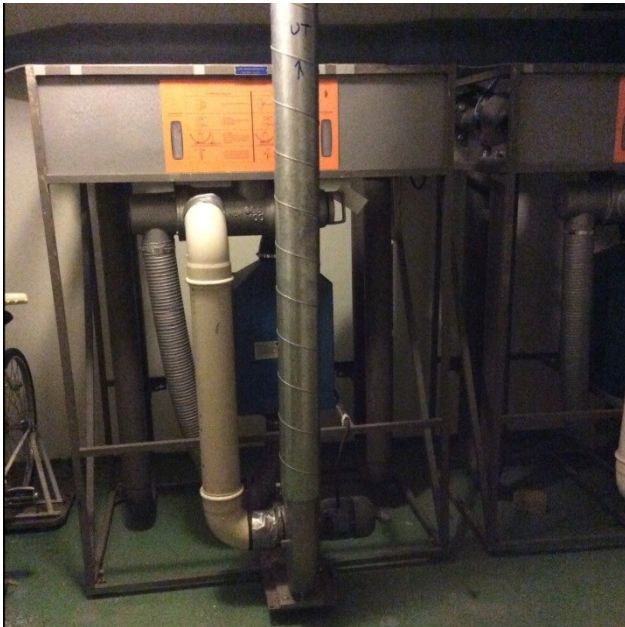
Bilde 53: Gammelt ventilasjonssystem som ikke er i bruk. Det er også påvist asbest i et hvit belegg på dette systemet

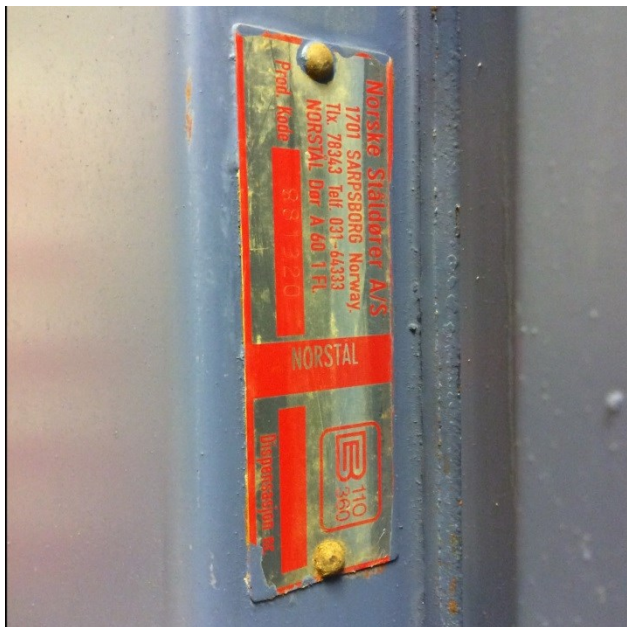
Bilde 60: Brannør fra 1988 som mest sannsynlig inneholder KFK-holdig materiale. Denne døren er derfor klassifisert som KFK-holdig avfall

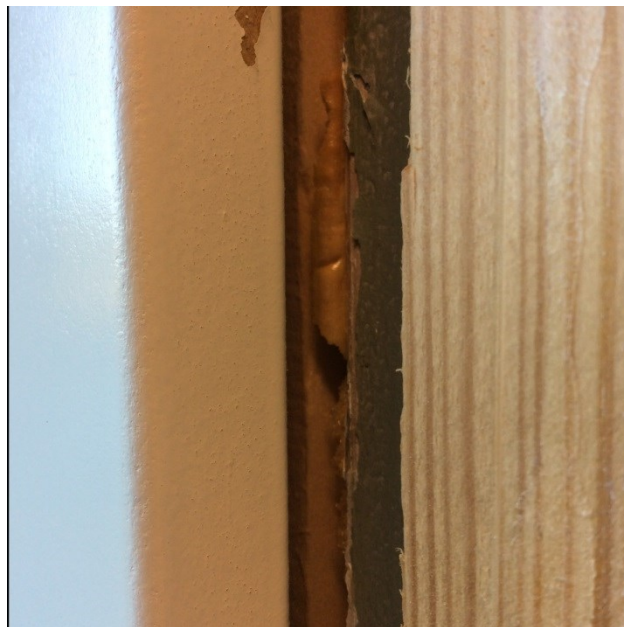
Bilde 61: Skumplast i yttervegg. Stikkprøver indikerer at det kan være en del skumplast som ligger skjult i konstruksjonen

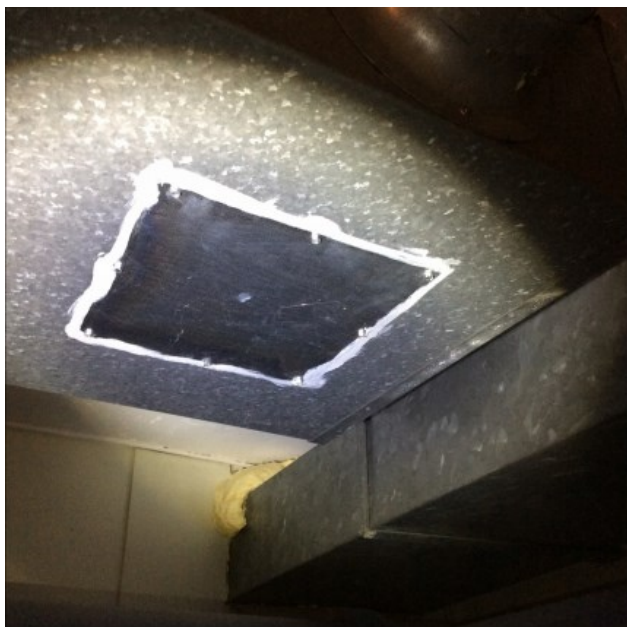
Bilde 62: Skumplast som er synlig der ventilasjonskanal går inni veggen

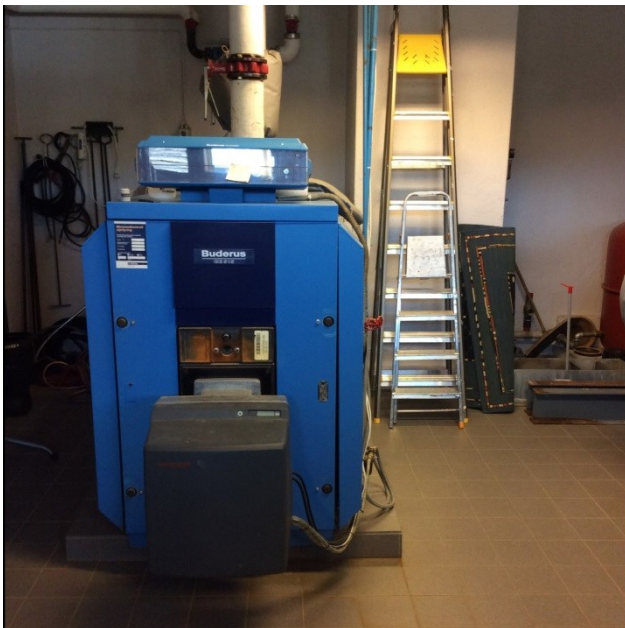
Bilde 63: Oljefyringssystem

Det er påvist et oljefyringssystem i fløy B. Dette er lite brukt i dag, stort sett kun som nødsystem. Registrerte mengder bekrefter dette. Dette systemet er koblet til en 40 år gammel tank rett utenfor vegg mot øst. Tankens oppbygging og tilstand er ikke kjent. Tanken er 35 % full og har ca. 8 000 liter fyringsolje igjen. (se Vedlegg 1: Tegninger).

Iht. Forurensningsforskriftens kapittel 1⁹, skal tanker som tas ut av bruk skal tømmes, avgasses og fjernes fra grunnen og leveres til godkjent mottak. Alternativt kan tanken gjenbrukes dersom den ikke representerer noen fare for lekkasje. Det skal også vurderes om det kan ha vært lekkasje fra tanken til grunnen, og det skal eventuelt iverksettes tiltak for påvisning av forurenset masse. Sanering av oljetanker skal kun gjennomføres av godkjente firma. Når tanken er tatt ut av bruk skal dette meldes inn til brannvesenet.

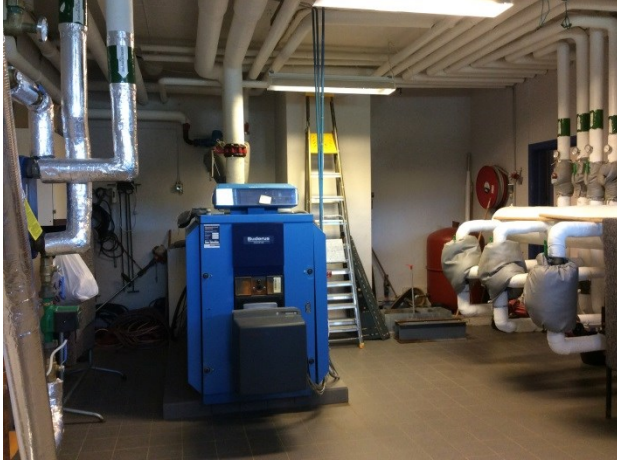
Bilde 65: Bak stigen er pipeløp fra oljefyring
