Ringerike kommune

Miljøsaneringsbeskrivelse for hjelpemiddellager i Austjord i Ringerike kommune

Oppdragsnummer hos COWI:	A075203-005
Dokumentnr:	RAP 01
Versjon:	01
Utgivelsesdato:	27.4.2016
Saksbehandler hos COWI:	Guro Kristine Milli
Kontrollør:	Mirja Emilia Ottesen
Oppdragsansvarlig:	Guro Kristine Milli

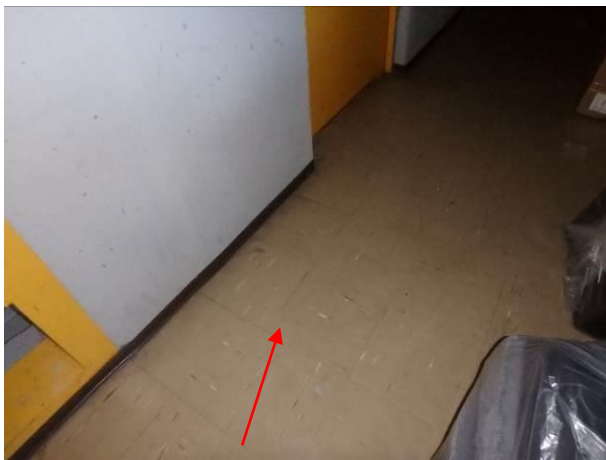
Bilde 1 viser vinylfliser i gang i kjeller som ble analysert for asbest. Det ble ikke påvist asbest i vinylflisene.

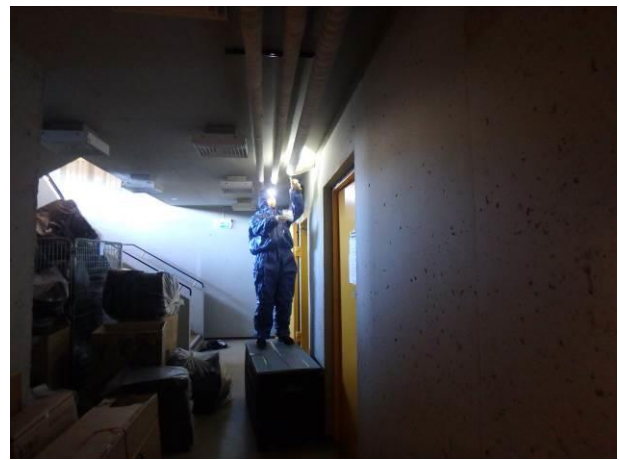
Bilde 2 viser prøvetaking av rosa pulver i rørbend. Det ble ikke påvist asbest i rørisolasjonen.

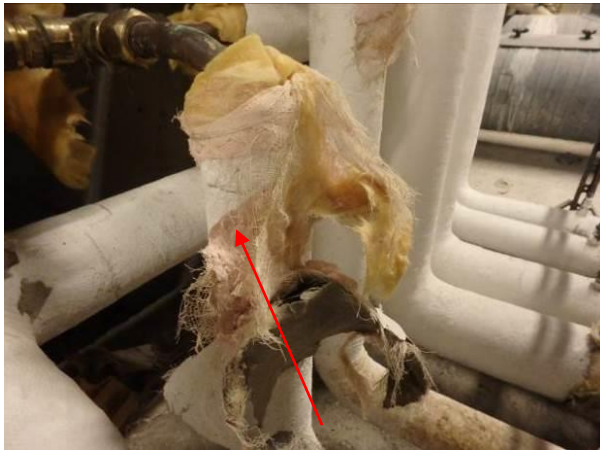
Bilde 3 viser rosa pulver i rørbend som ble analysert for asbest. Det ble ikke påvist asbest i rørisolasjonen.

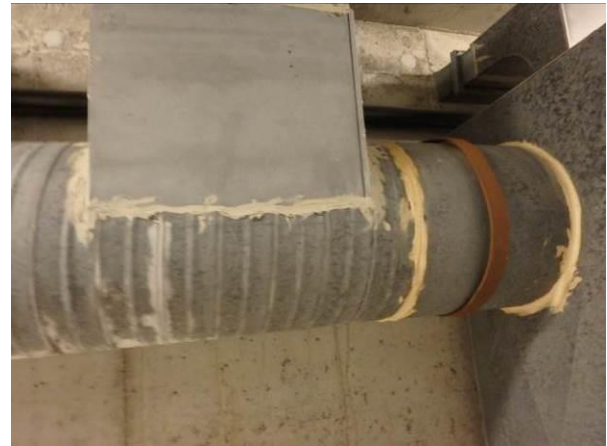
Bilde 6 viser fugemasse på ventilasjonskanal som ble analysert for asbest. Det ble ikke påvist asbest i fugemassen.

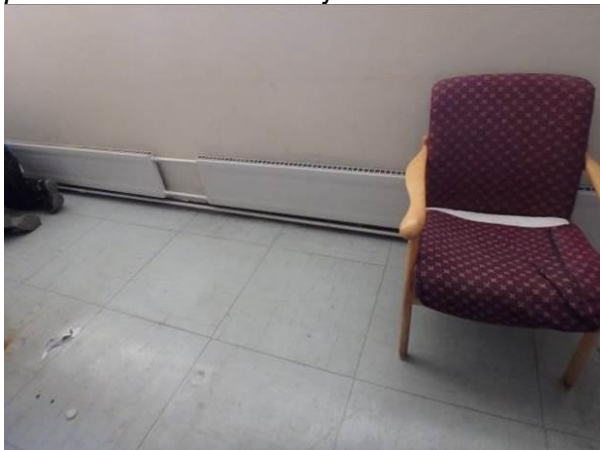
Bilde 4 viser vinylfliser i trimrom i kjeller som ble analysert for asbest. Det ble ikke påvist asbest i vinylflisene.

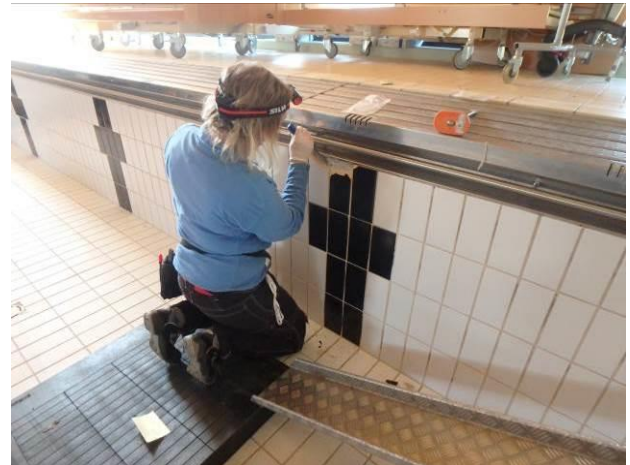
Bilde 7 viser prøvetaking av hvit keramisk flis og grå fugemasse mellom flisene som ble analysert for asbest. Det ble ikke påvist asbest i fugemassen eller keramisk flis. Dersom flis og fugemasse skal fjernes, skal det håndteres som forurensede masser og leveres til godkjent mottak.

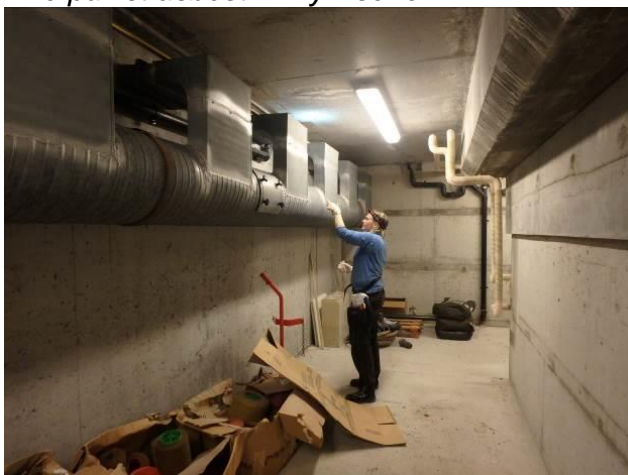
Bilde 5 viser prøvetaking av hard fugemasse på ventilasjonskanal under basseng i kjeller. Det ble ikke påvist asbest i fugemassen.

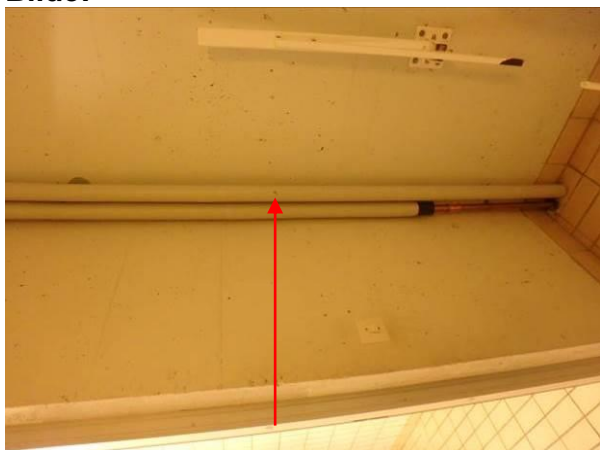
Bilde 8 viser cellegummi observert som rørisolasjon på toalett i 1. et. Cellegummi skal håndteres som farlig avfall med bromerte flammehemmere.

All cellegummi isolasjon skal leveres og deklarerer som farlig avfall med bromerte flammehemmere.

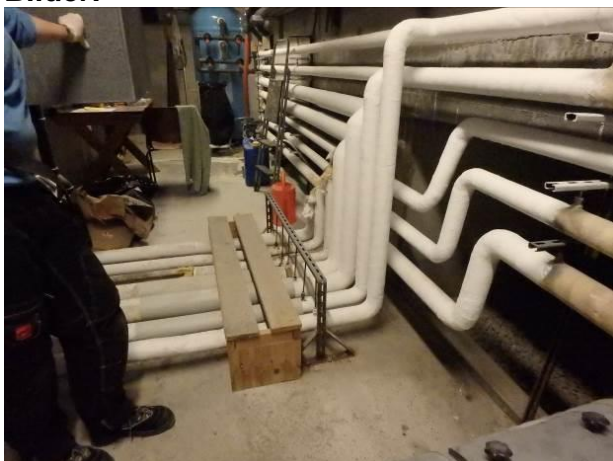
Bilde 9 viser trapp/overgang av CCA-impregnert trevirke i rom under basseng. CCA håndteres som farlig avfall.

CCA-impregnert trevirke skal deklarerer og leveres som farlig avfall til godkjent mottak.

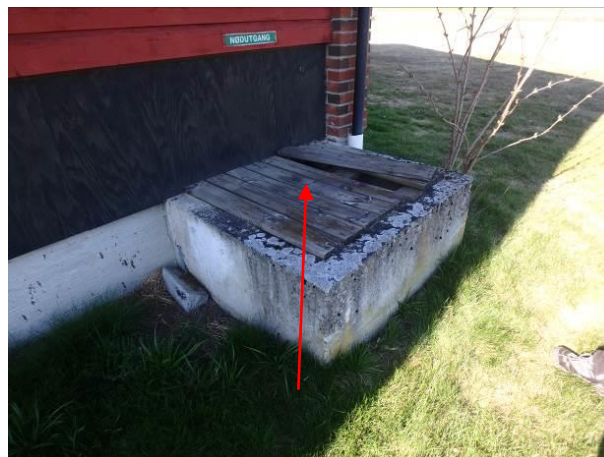
Bilde 10 viser CCA-impregnert trevirke spikret over nødutgang fra tilfluktsrom. CCA håndteres som farlig avfall.

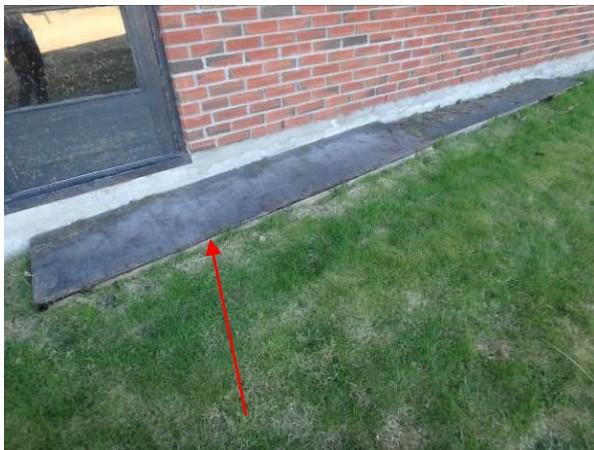
Bilde 11 viser CCA-impregnert trevirke delvis nedgravd. CCA håndteres som farlig avfall.

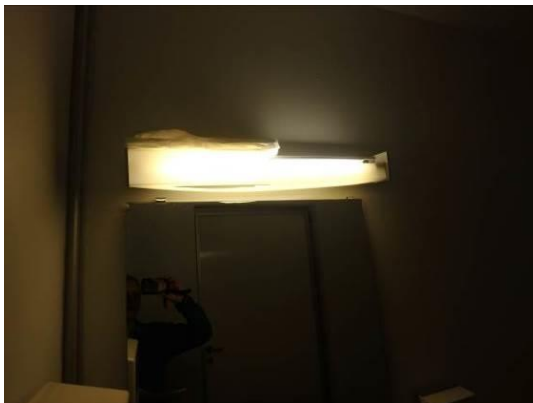
Bilde 12 viser lampe som eksempel på EE-avfall.

EE-avfall leveres helt til godkjent mottak for EE-avfall, som vil demontere dette på riktig måte. Kabler, brytere, armaturer, ledninger skal også leveres som EE-avfall. Lysrør og sparepærer deklarerer som farlig avfall og pakkes så de kommer hele frem til mottaket. I EE-avfall inngår også deler som er nødvendig for avkjøling, oppvarming og beskyttelse m.m. av de elektriske eller elektroniske delene. Kabelkanaler av plast kan leveres sammen med EE-avfall til godkjent mottak, eller deklarerer og leveres som farlig avfall med bly.

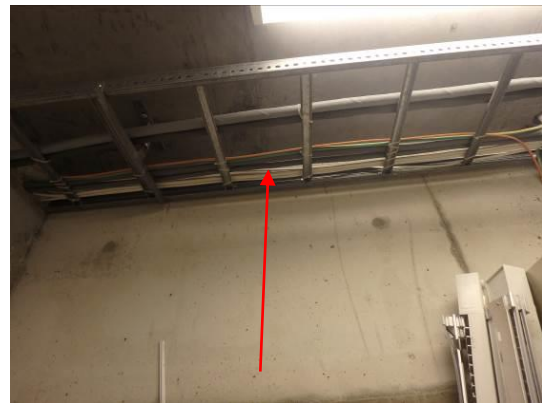
Bilde 14 viser kabler som eksempel på EE-avfall.

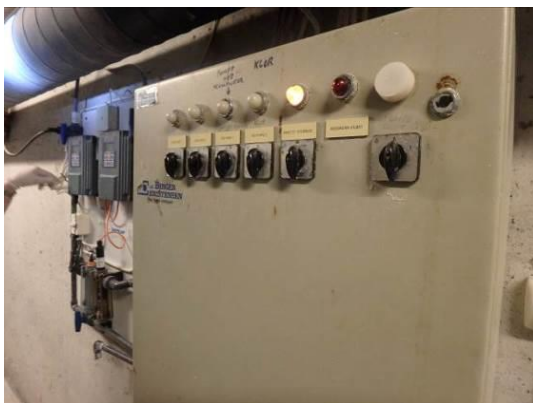
Bilde 13 viser sikringsskap som eksempel på EE-avfall.

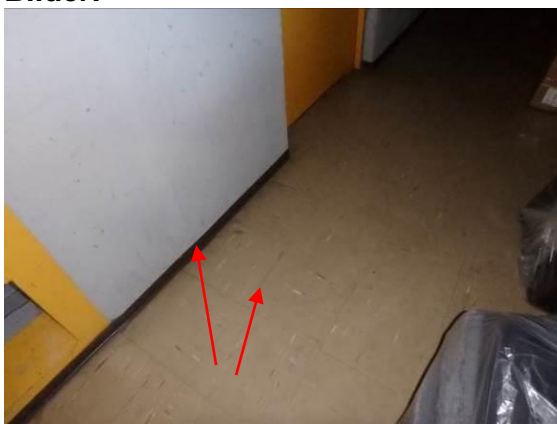
Bilde 15 viser harde vinylfliser og vynyllister i gang 1 i kjeller som skal håndteres som farlig avfall med ftalater.

Vinylbelegg, vynyllister og vinylfliser deklarerer og leveres som farlig avfall med ftalater.

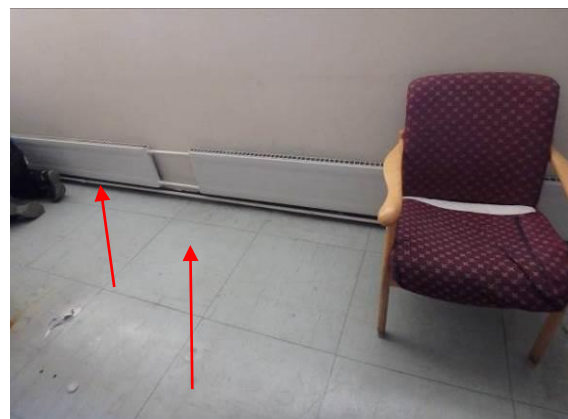
Bilde 16 viser harde vinylfliser og vynyllister i gang 1 i kjeller som skal håndteres som farlig avfall med ftalater.

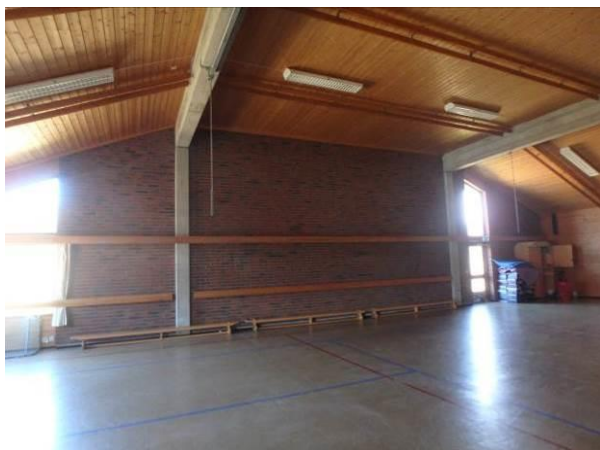
Bilde 17 viser vinylbelegg i gymsal i 1. et., og som skal håndteres som farlig avfall med ftalater dersom det berøres.

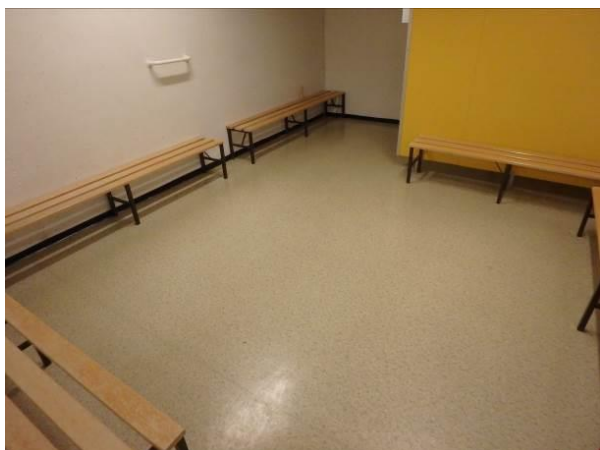
Bilde 18 viser vinylbelegg og vinyllister i garderobe i 1. etasje, og som skal håndteres som farlig avfall med ftalater dersom det berøres.

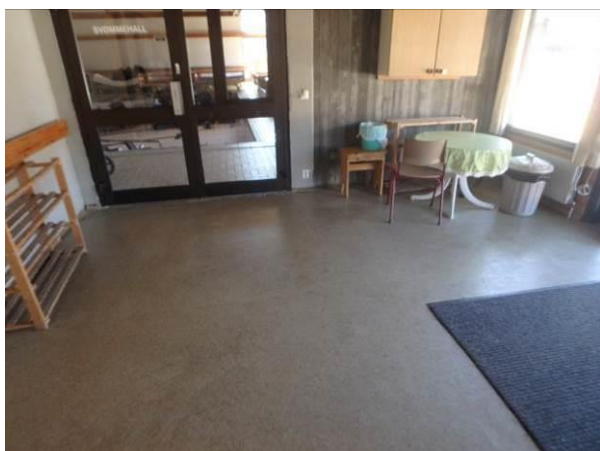
Bilde 19 viser vinylbelegg i gang i 1. et., og som skal håndteres som farlig avfall med ftalater dersom det berøres.

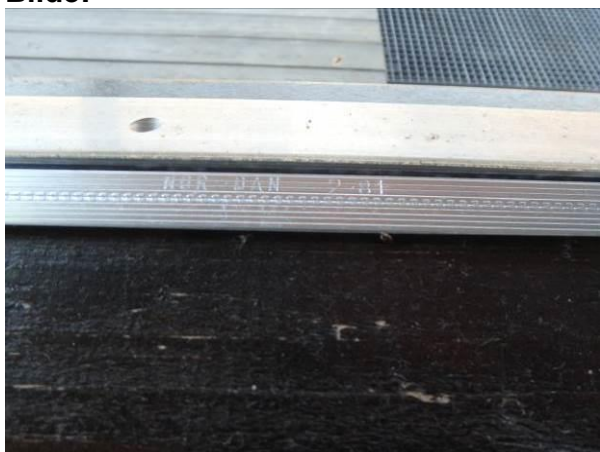
Bilde 20 viser merkingen "Nor Dan 2-81" i avstandslist på isolerglassrute. Ruter merket som denne skal håndteres som farlig avfall med klorparafiner.

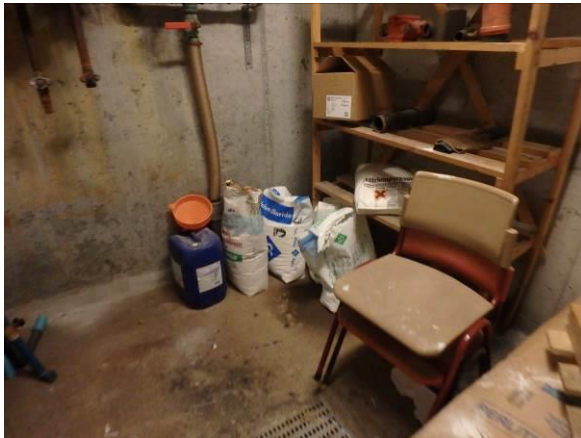
Bilde 21 viser kjemikalierester som ble observert.

Kjemikalierne deklarerer og leveres til godkjent mottak som farlig avfall.

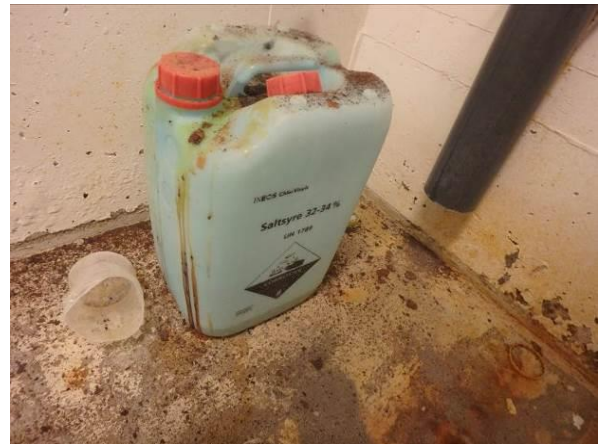
Bilde 23 viser kanne med saltsyre som ble observert på kontor under basseng.

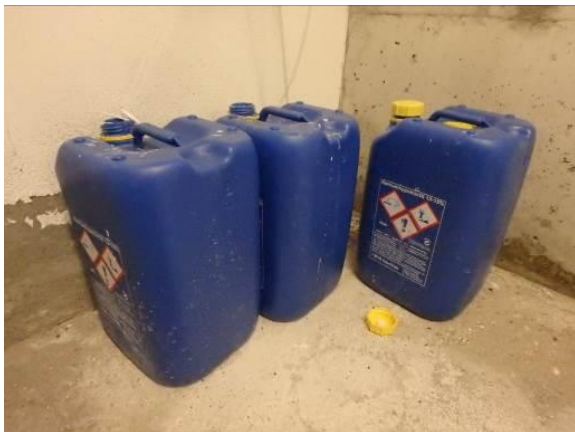
Bilde 22 viser kjemikalierester som ble observert.

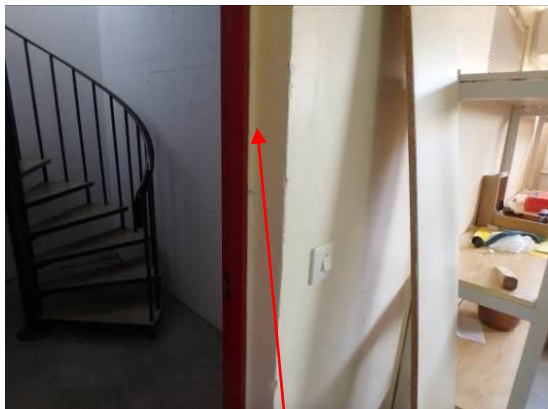
Bilde 24 viser fugemasse rundt dør. All myk fugemasse som berøres skal håndteres som farlig avfall med klorparafiner.

All myk fugemasse deklarerer og leveres til godkjent mottak som farlig avfall med klorparafiner.

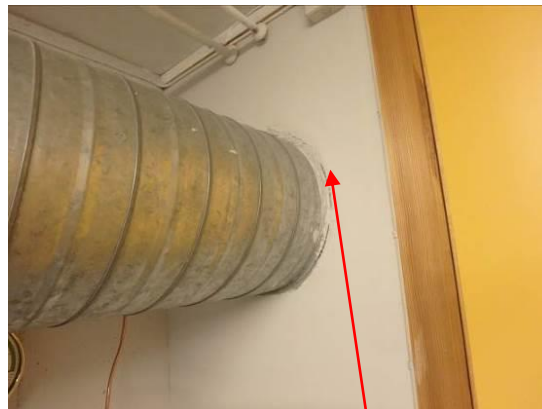
Bilde 25 viser fugemasse rundt rørgjennomføring. All myk fugemasse som berøres skal håndteres som farlig avfall med klorparafiner.

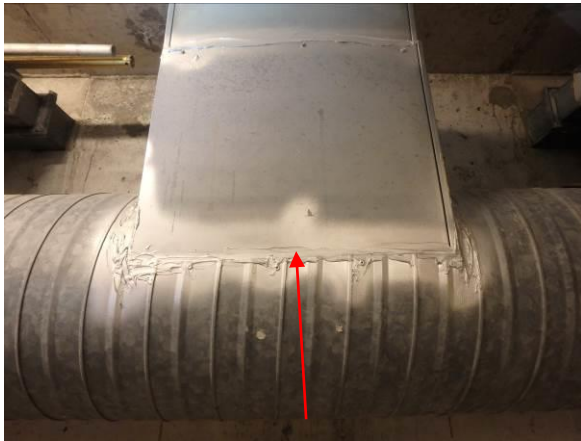
Bilde 26 viser fugemasse på ventilasjonskanal. All myk fugemasse som berøres skal håndteres som farlig avfall med klorparafiner.

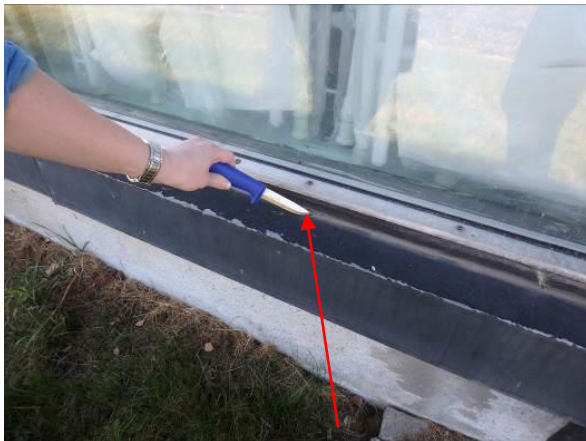
Bilde 27 viser fugemasse på fasade. All myk fugemasse som berøres skal håndteres som farlig avfall med klorparafiner.

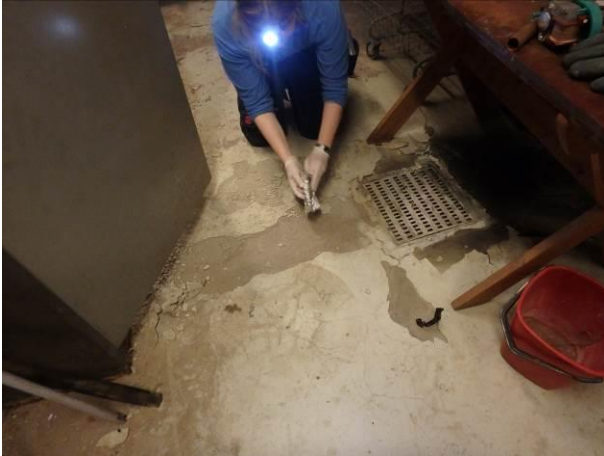
*Bilde 28 viser prøvetaking av epoxy.
Epoxyen er forurenset med arsen.*

All betong og tegl med og uten maling/epoxy, murpuss, mørtel og avrettingsmasse leveres som forurenset masse til godkjent deponi.
