Miljøsaneringsbeskrivelse

Prosjektnavn: Skolebakken 5B

16690-MIL-RAP-001

Enebolig, garasje og lekestue i Skolebakken 5B (gnr/bnr 40/255) i Oppegård kommune skal rives, inkludert rester av drivhus i hagen.

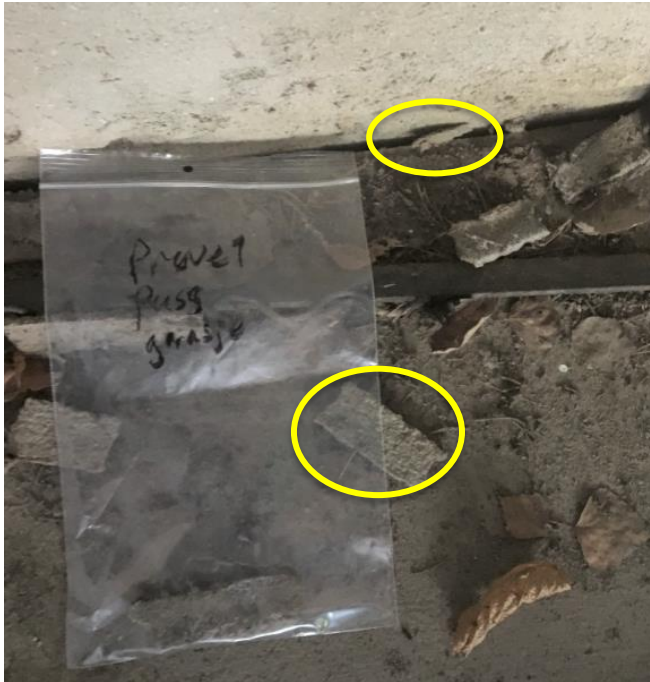
Bilde 01 – Prøvepunkt 1

Prøve 1 – Puss garasje

Innerst i garasjen, overgang gulv - vegg

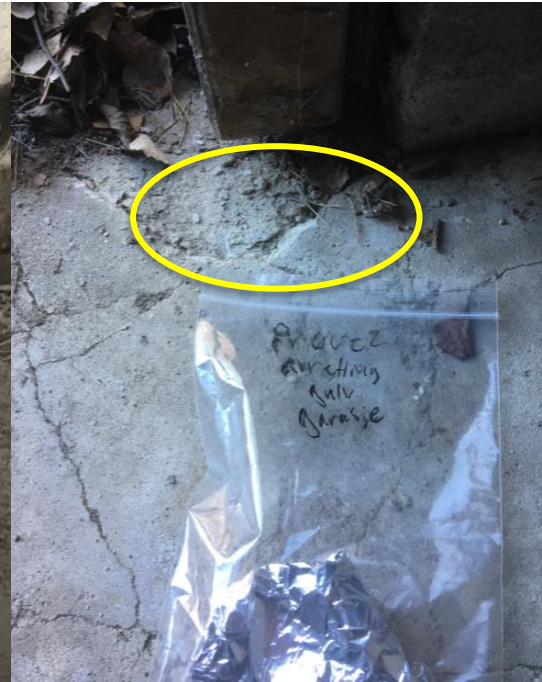
Bilde 02 – Prøvepunkt 2

Prøve 2 – Avretting gulv garasje

Ytterst i garasjen, ved port

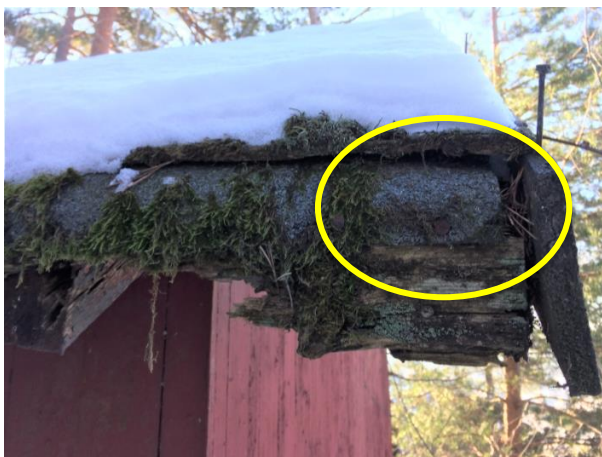
Bilde 03 – Prøvepunkt 3

Prøve 3 – Takpapp lekestue

Tjærepapp på hele taket

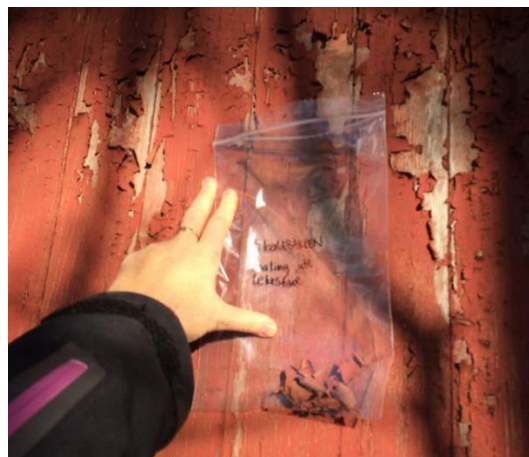
Bilde 04 – Prøvepunkt 4

Prøve 4 – Maling ute lekestue

Sørvendt vegg ved dør

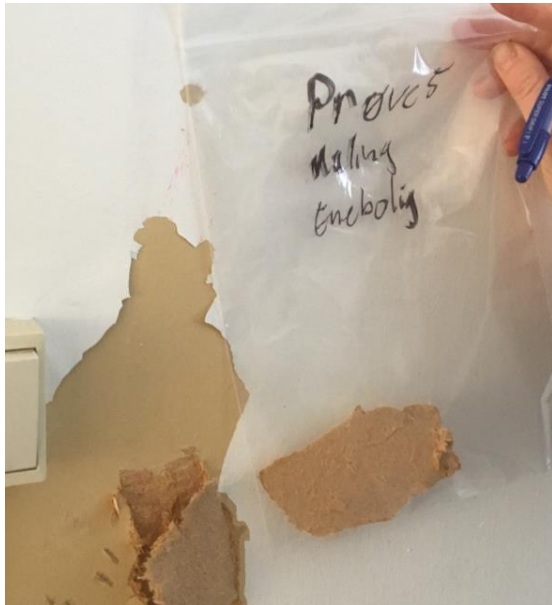
Bilde 05 – Prøvepunkt 5

Prøve 5 – Maling enebolig

Gang 2. etg, opprinnelig maling på veggplate

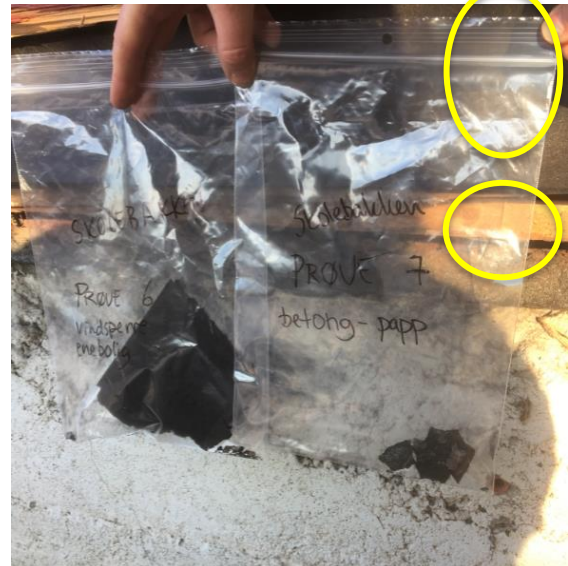
Bilde 06 – Prøvepunkt 6 + 7

Prøve 6 og 7 – Vindsperre, betongpapp enebolig

SØ-hjørnet av eneboligen, både veggsperreren og fuktsperreren for grunnmuren

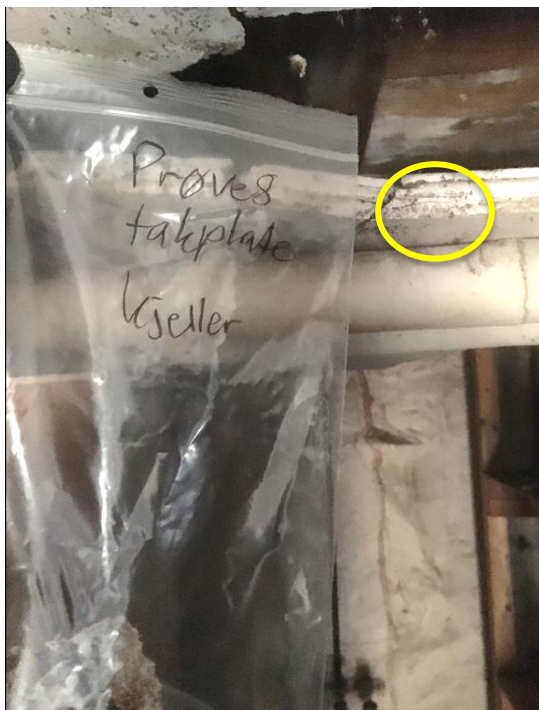
Bilde 07 – Prøvepunkt 8

Prøve 8 – Takplate kjeller

Himling / takplate: gips med fiber

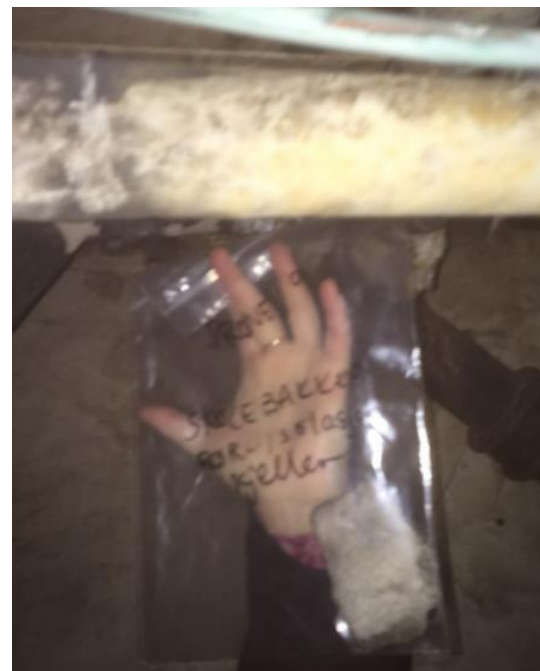
Bilde 08 – Prøvepunkt 9

Prøve 9 – Rør-isolasjon kjeller

Ytterste lag av rør-isolasjon (utenpå glassull)

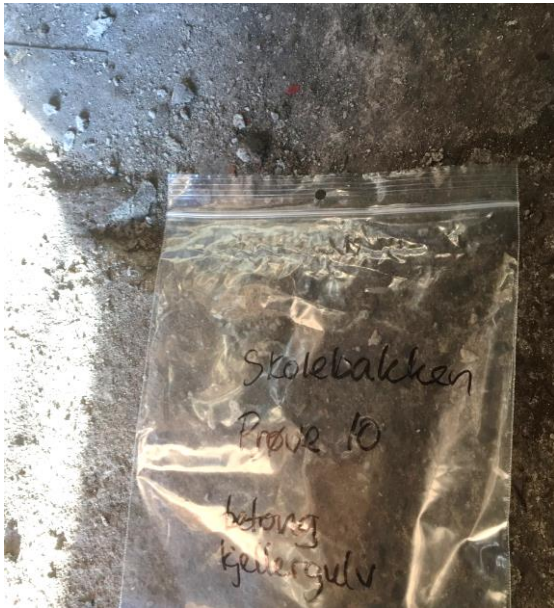
Bilde 09 – Prøvepunkt 10

Prøve 10 – Betong kjellergulv

Betonggulv i ytterste kjellerrom,
antas etablert ved utbygging på 50-tallet

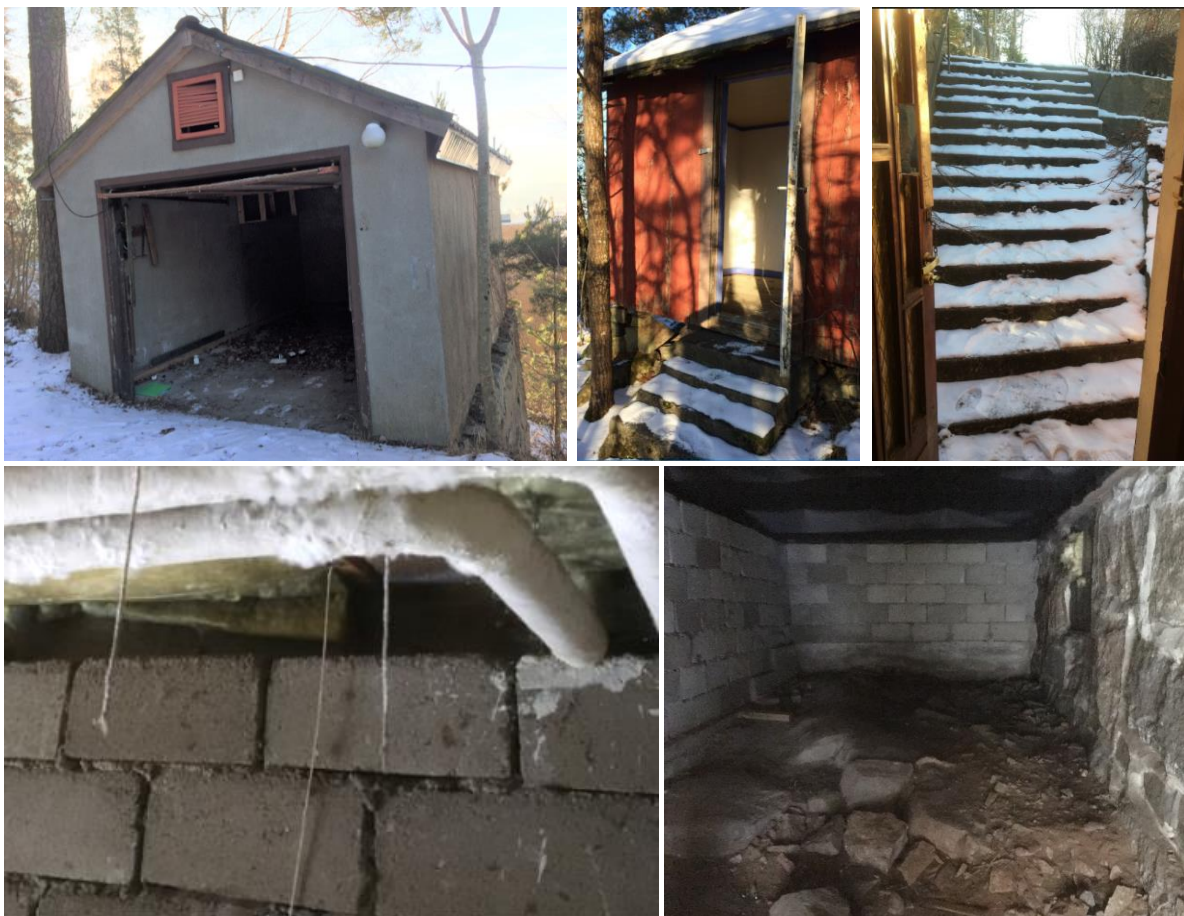
Betong tilknyttet utbyggingen på 50-tallet kan inneholde både polyklorete bifenyler (PCB) og tungmetaller. Stikkprøve ble tatt fra betonggulv i garasje (avretting og puss) samt fra kjellergulv under enebolig (ytterste rom utenfor opprinnelig natursteinsfundament). Trapp ned til hovedinngang, støttemur og trapp i hage ned til kjellerinngang, betongklosser i deler av kjellerfundament og garasjevegg, samt trapp til lekestue antas å være fra samme tidsperiode.

Det ble ikke påvist PCB over grenseverdi for farlig avfall i betongprøvene (nr 1, 2, 10), men alle hadde verdier over normverdi for forurenset grunn.

Bilde 10 – Betongkonstruksjoner: garasje, trapp lekestue, trapp hovedinngang, fundament i deler av kjeller

- Betong leveres som ordinært avfall til godkjent mottak for lett forurenset avfall.
- Takstein sorteres separat, primært for gjenbruk, evt leveres som ordinært avfall til godkjent mottak.
- Keramiske fliser fra våtrom sorteres separat og leveres som ordinært avfall til godkjent mottak.

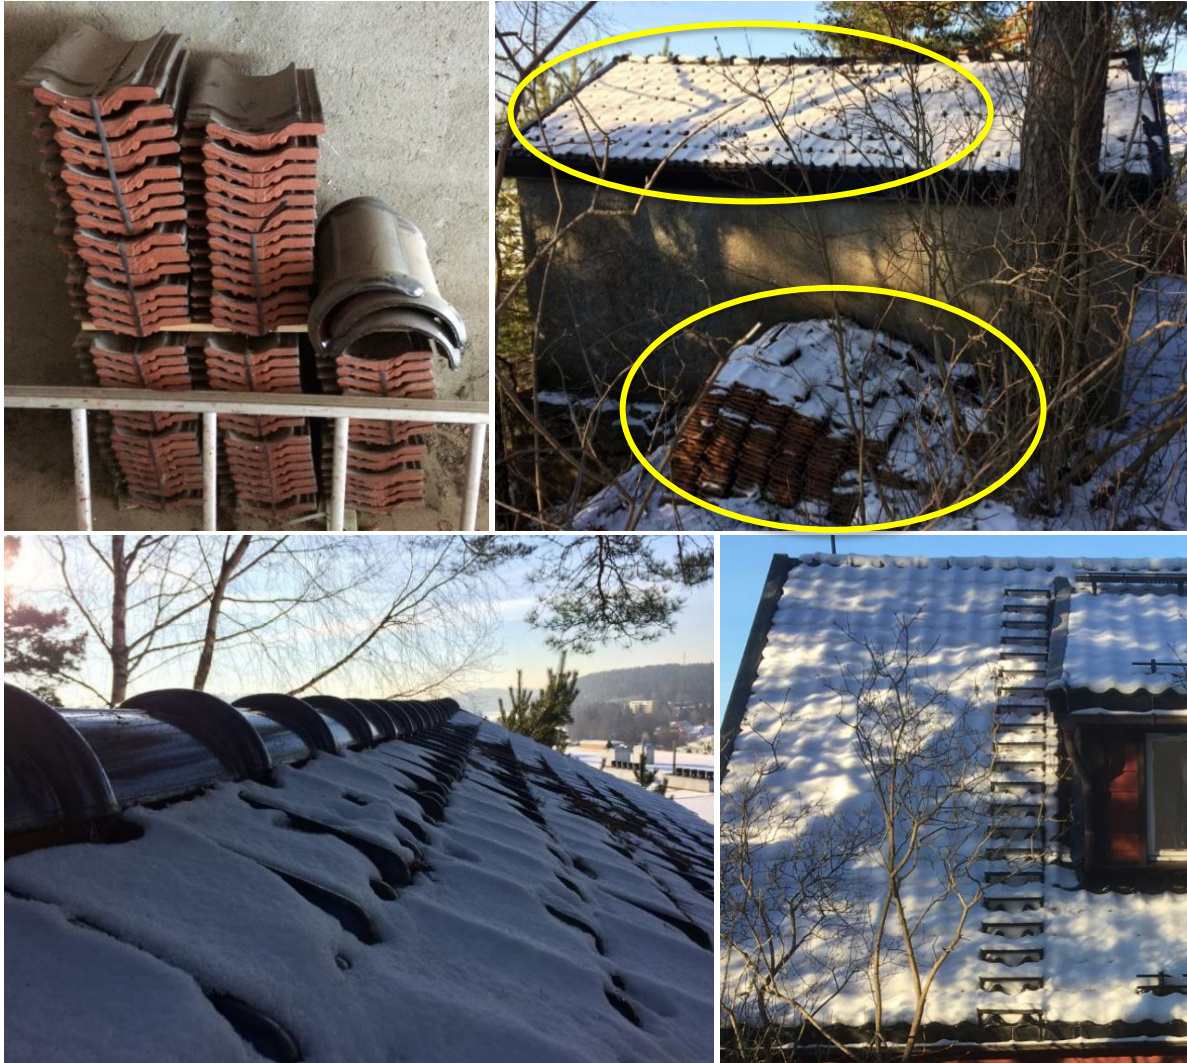
Glaserte takstein kan inneholde tungmetaller. Lager av takstein inne i garasje var stemplet 82. Lager av takstein utenfor garasje var ikke stemplet med årstall, men så ut til å være av eldre årgang. Både enebolig og garasje hadde glasert takstein. Det ble ikke tatt stikkprøve for analyse, da takstein uansett anbefales sortert som egen fraksjon ved riving, for levering til godkjent mottak for lett forurensete masser.

Bilde 11 – Glasert takstein, garasje og enebolig

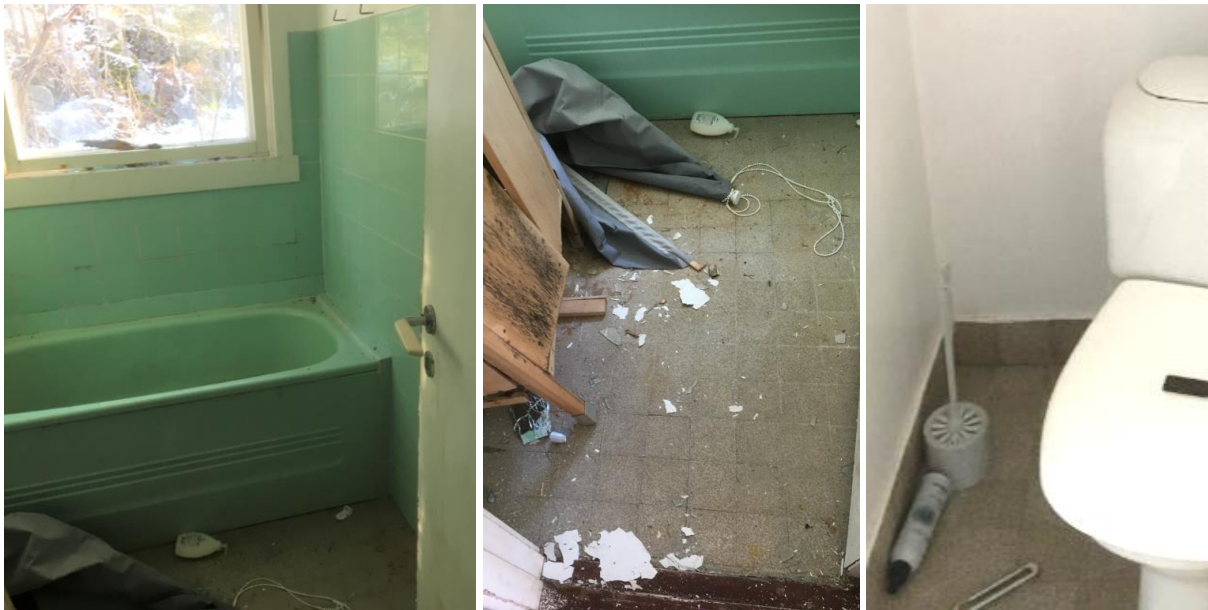
Keramiske fliser forventes å kunne inneholde konsentrasjoner av tungmetaller over normverdi for forurenset grunn, men under grenseverdi for farlig avfall. Fliser både på gulv og vegger er lagt så tett at det nesten ikke var plass til, eller benyttet, fugemasse mellom dem. Det ble ikke tatt prøve for kjemisk analyse av verken fliser eller fugemasse, da det er begrensede mengder som likevel anbefales sortert separat.

Bilde 12 – Keramiske fliser i 2. etg: vegger og gulv på bad, samt gulv på WC

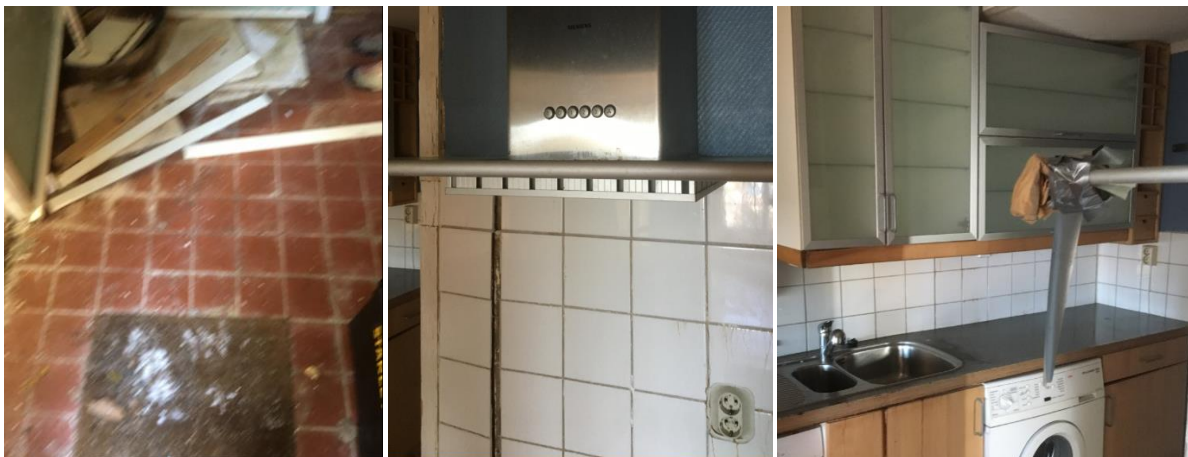
Bilde 13 – Keramiske fliser i 1. etg: gulv ved hovedinngang, kjøkkeninnredning

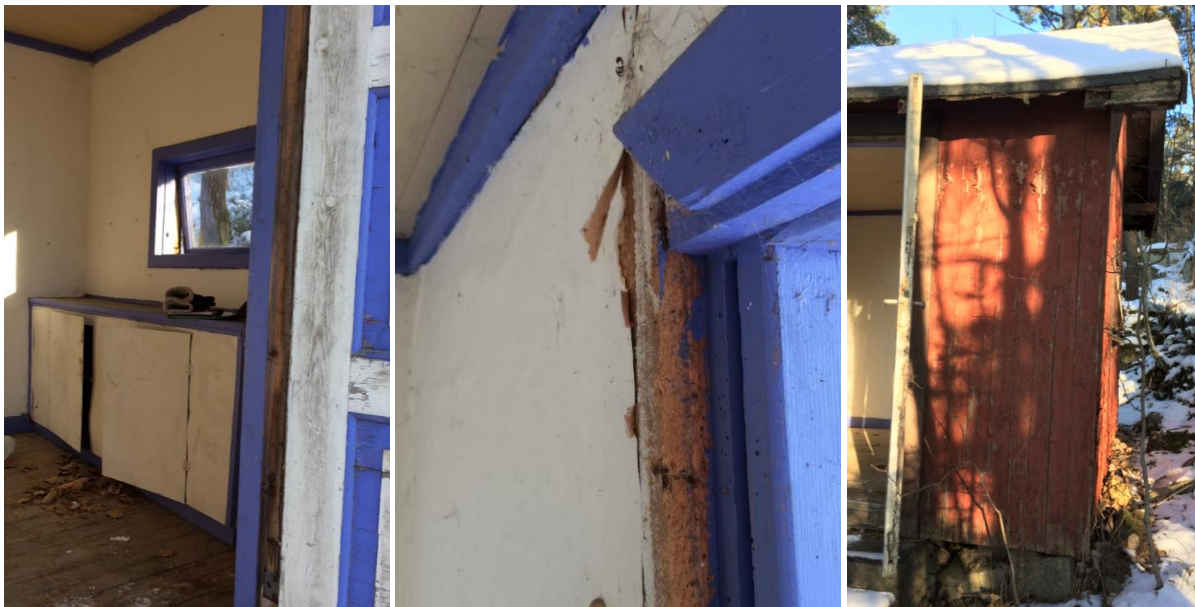
Bilde 14 – Malte flater inne og ute på lekestue

Det ble tatt stikkprøve av maling utvendig på lekestue (prøve nr 4) og innvendig i eneboligens gang i 2. etg (prøve nr 5). Prøvene viste verdier av både PCB og tungmetaller over normverdi for forurenset grunn, men under grenseverdi for farlig avfall.

- Malte veggplater (med eller uten tapet) kan leveres som ordinært avfall (restavfall)
- Lakkert gulv / parkett kan leveres som ordinært avfall (restavfall eller behandlet trevirke)

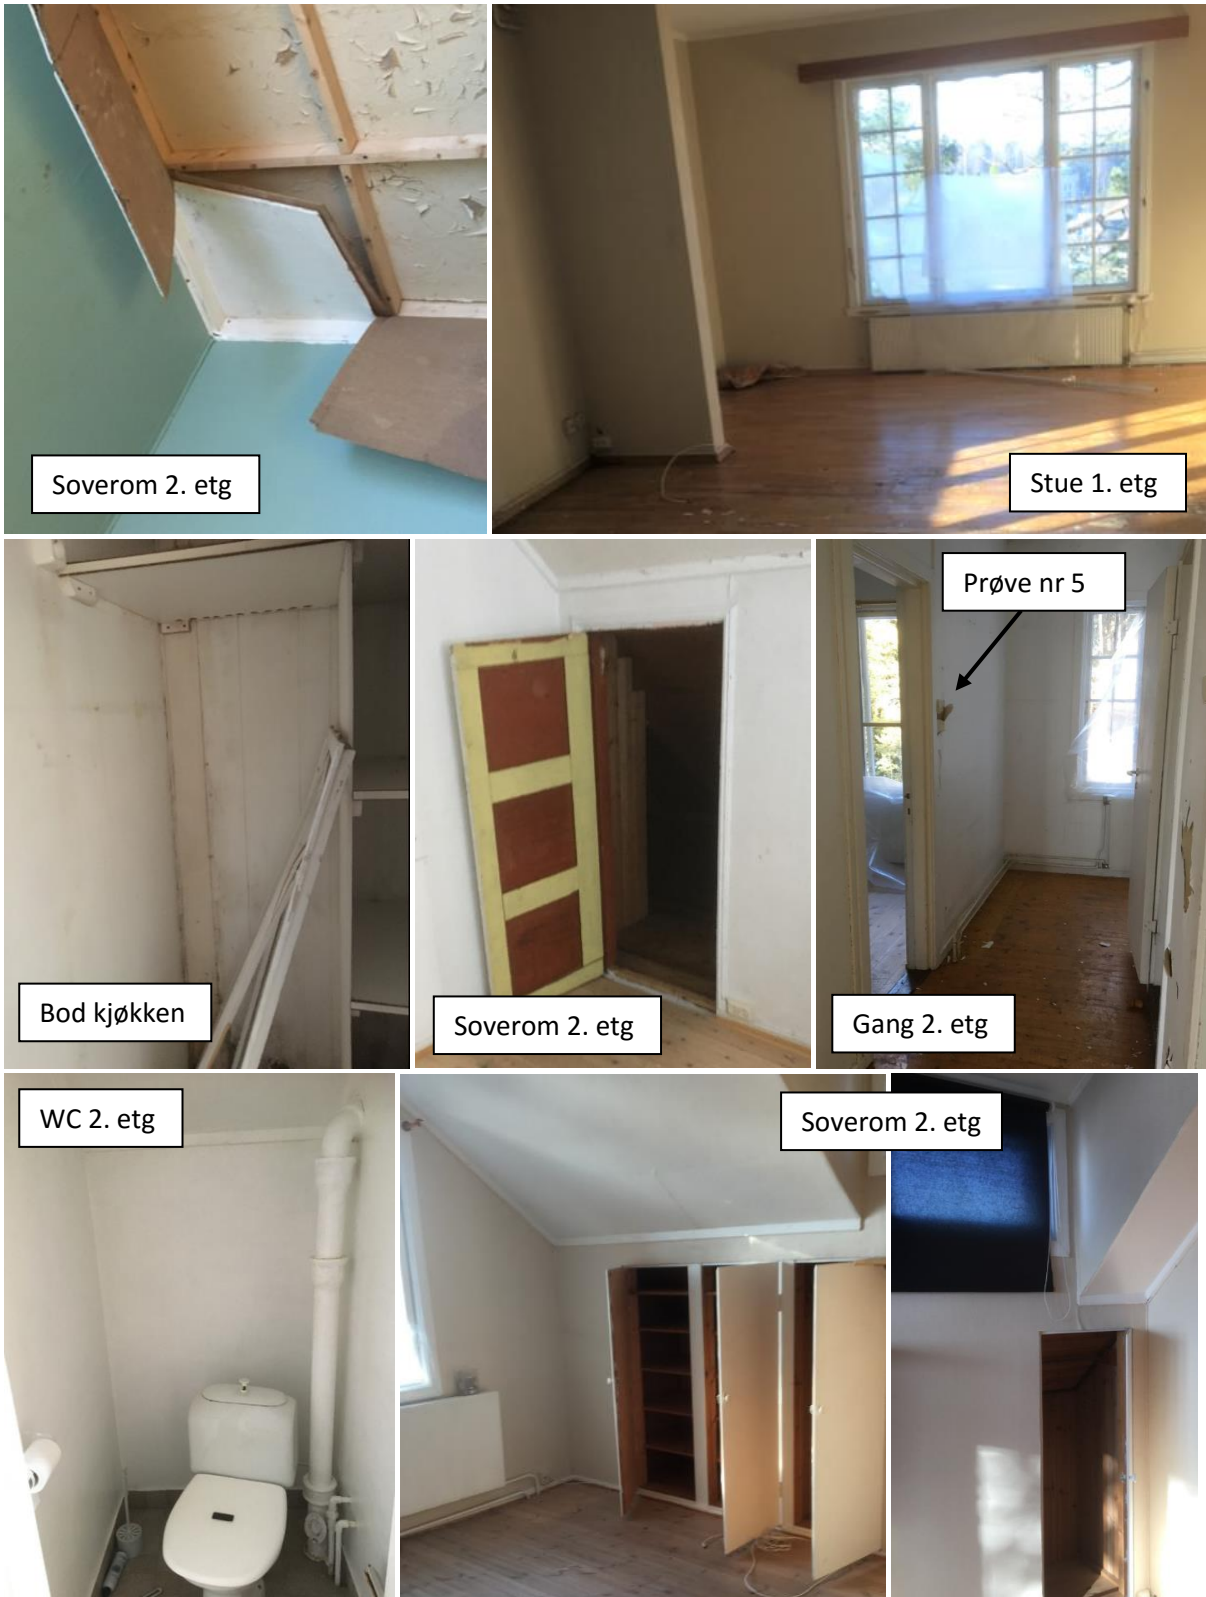
Bilde 15 – Malte flater inne i enebolig: veggplater med og uten tapet

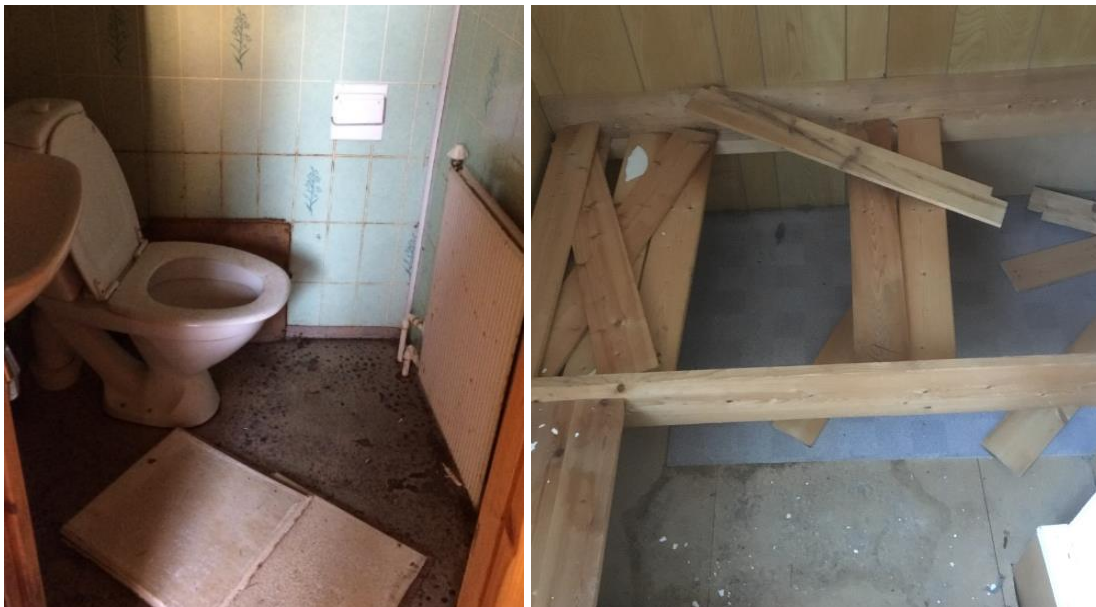
Det ble kun observert mindre arealer med vinyl gulvbelegg i eneboligen: Toalett i 1. etg (ca 1 m²), løst oppå stengt opprinnelig trappeløp i 2. etg (ca 1 m²). Det ble også observert linoleum under parkett i gang i 2. etg ved trapp. **Vinyl** kan inneholde ftalater og klorparafiner over grenseverdi for farlig avfall, men det ble ikke tatt prøve for kjemisk analyse da det er snakk om små arealer som enkelt kan saneres og leveres som farlig avfall.

Bilde 16 – Observert vinyl: WC i 1. etg (1 m²) og i stengt trappeløp i 2. etg (1 m²)

- Vinylbelegg fra toalett i 1. etg og fra lukket trappeløp i 2. etg (NØ-hjørne) leveres godkjent mottak som farlig avfall.
- PVC-rør fra vann og avløp sorteres som egen fraksjon og leveres godkjent mottak som farlig avfall

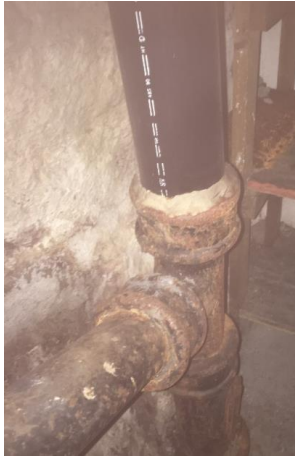
Plastrør av PVC kan inneholde ftalater og klorparafiner. Det ble observert begrensede mengder slike rør i bygningen (soilrør i kjeller, avløpsrør på kjøkken). Det er dyrere å gjennomføre kjemisk analyse enn å anta innhold som utløser krav til levering som farlig avfall, så det ble derfor ikke tatt stikkprøve.

Bilde 17 – Observert PVC tilknyttet soilrør i kjeller

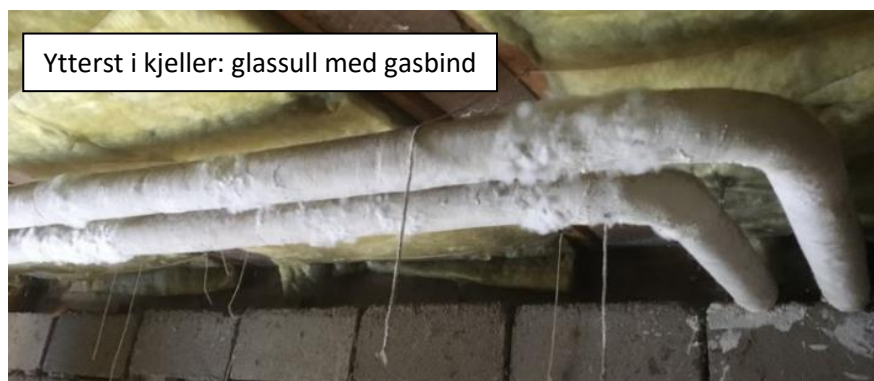
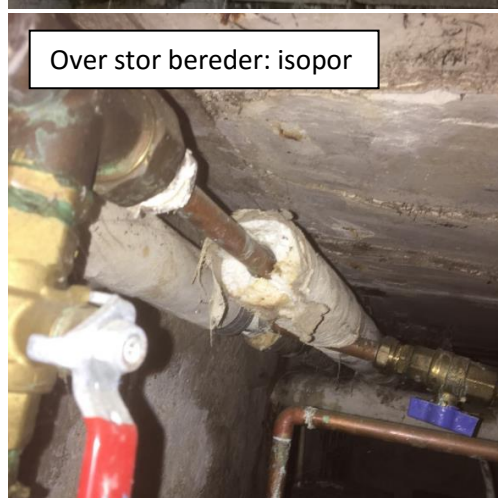
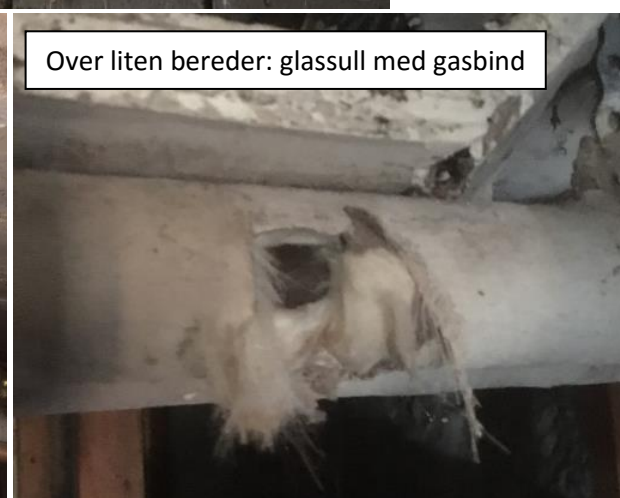
Røranlegg tilknyttet varmtvannsberedere i kjeller hadde flere ulike isolasjonsløsninger. Det ble ikke observert papp innerst ved rør på noen av disse, men i det innerste kjellerrommet kan det være papp ytterst på enkelte rør. Grunnet tvil ble det tatt prøve for kjemisk analyse av asbest, men det ble ikke påvist. Vannskade på anlegget har medført utstrakt mugg og soppvekst, hvilket gjorde identifikasjon av de ulike typene materialer noe vrient:

Bilde 18 – Rørisolasjon tilknyttet varmtvannsanlegg i kjeller: mineralull, cellegummi, isopor, m.m. (1 av 2)

Cellegummi kan være tilsatt bromerte flammehemmere for å hindre rask spredning av brann. Siden det er vanskelig å skille ulike typer cellegummi fra hverandre, er all (celle)gummi å anse som farlig avfall inntil det er avkreftet med analyse.

- Cellegummi sorteres ut som farlig avfall og leveres til godkjent mottak.
- Glassull (med gasbind og/eller papp) sorteres som ordinært avfall og leveres til godkjent mottak.
- Isopor sorteres som ordinært avfall og leveres til godkjent mottak

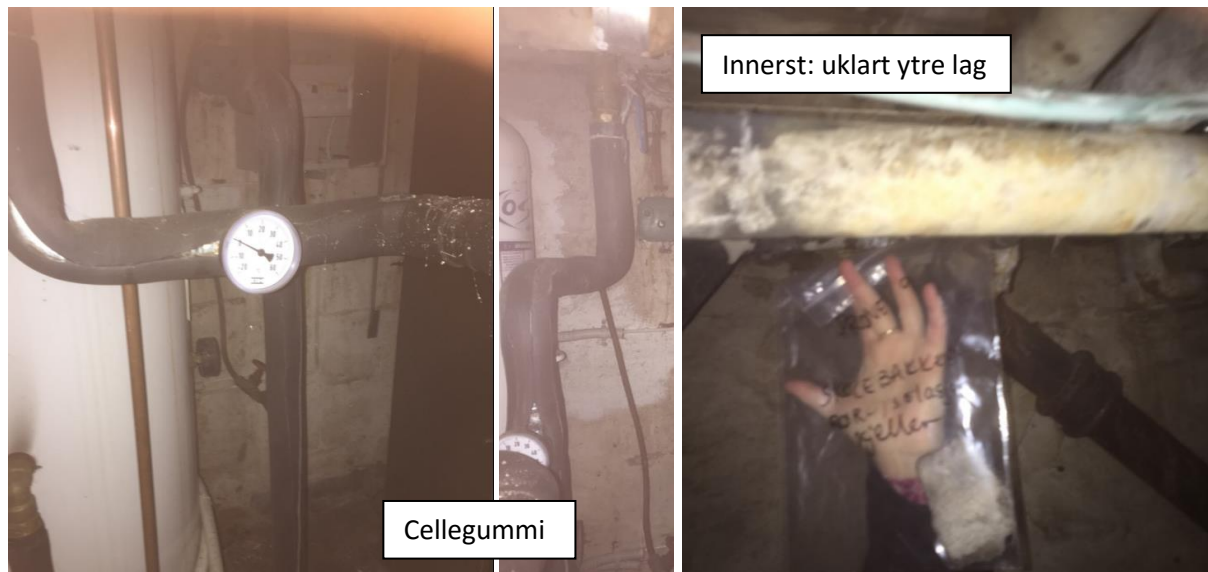
Bilde 19 – Rørisolasjon tilknyttet varmtvannsanlegg i kjeller: mineralull, cellegummi, isopor, m.m. (2 av 2)

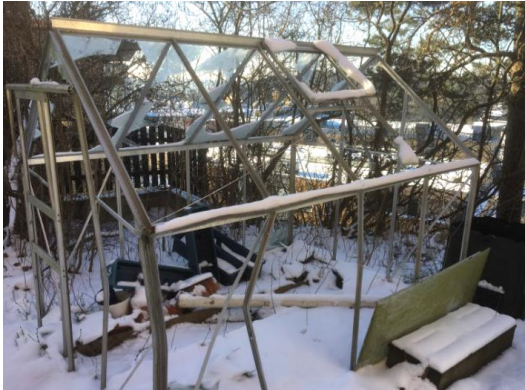
Det er kun enkle, koblede ruter i bygningen. De fleste var knust ved befaring, inkludert drivhuset:

Bilde 20 – Knust drivhus i hagen

Alt vindusglass kan leveres som ordinært avfall til godkjent mottak.

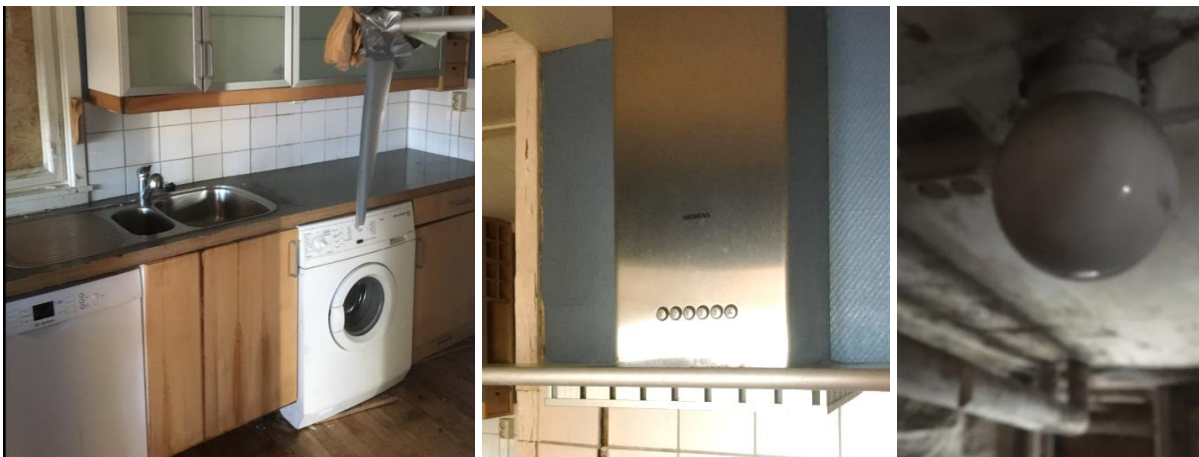
- Garasje: kabler og lyskaster i tre ved siden av
- Lekestue: ingen
- Enebolig: kabler, oppvaskmaskin, vaskemaskin, avtrekksvifte, tak- eller veggglamper i de fleste rom, alarmboks på vegg i kjøkken, 1 lysarmatur i tak på kjøkken, røykvarsler i gang ved trapp i 1. etg, transformator ved strøminntak på soverom på sørvegg i 2. etg, sikringsboks i gang i 2. etg, varmelampe og lysarmatur på vegg på bad i 2. etg, varmtvannsberedere (2 stk) i kjeller, sikringsboks i kjeller

Bilde 21 – Eksempler på observert EE-avfall (1 av 2)

Alt elektrisk og elektronisk materiell må demonteres og leveres som EE-avfall til godkjent mottak.

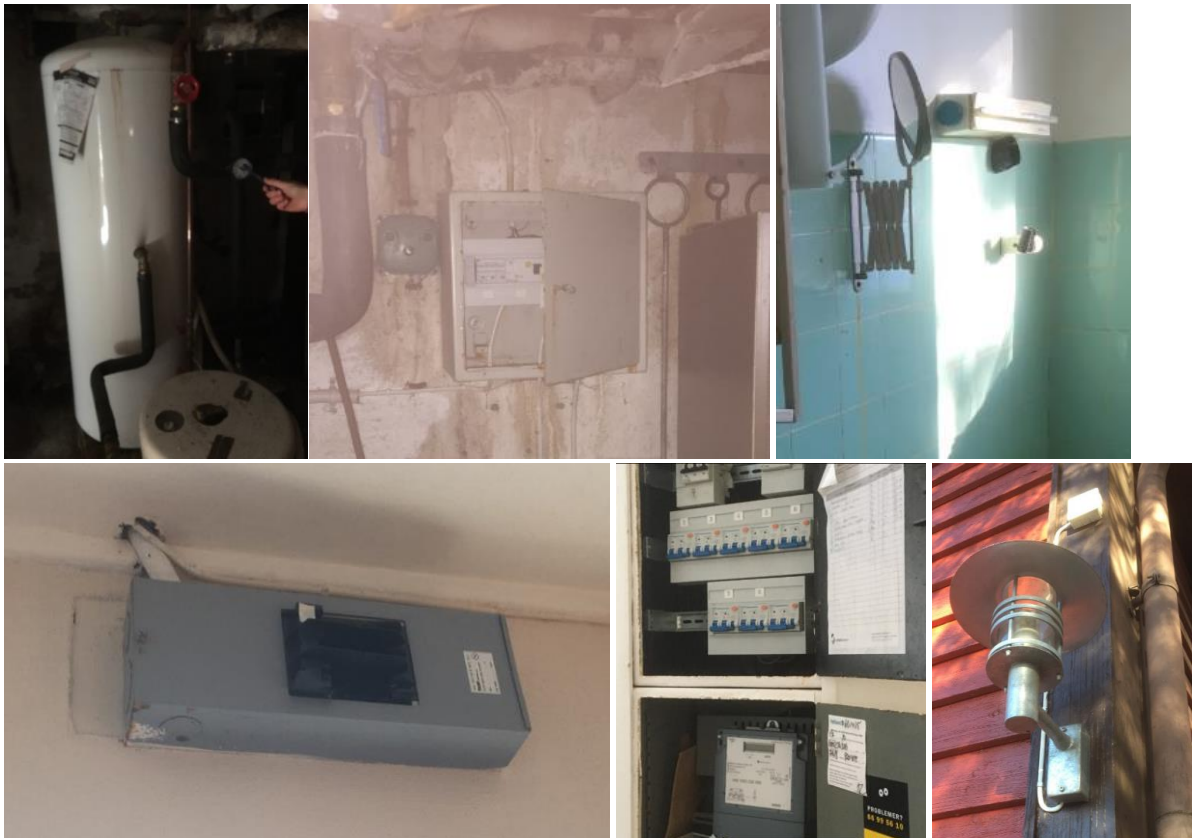
Bilde 22 – Eksempler på observert EE-avfall (2 av 2)

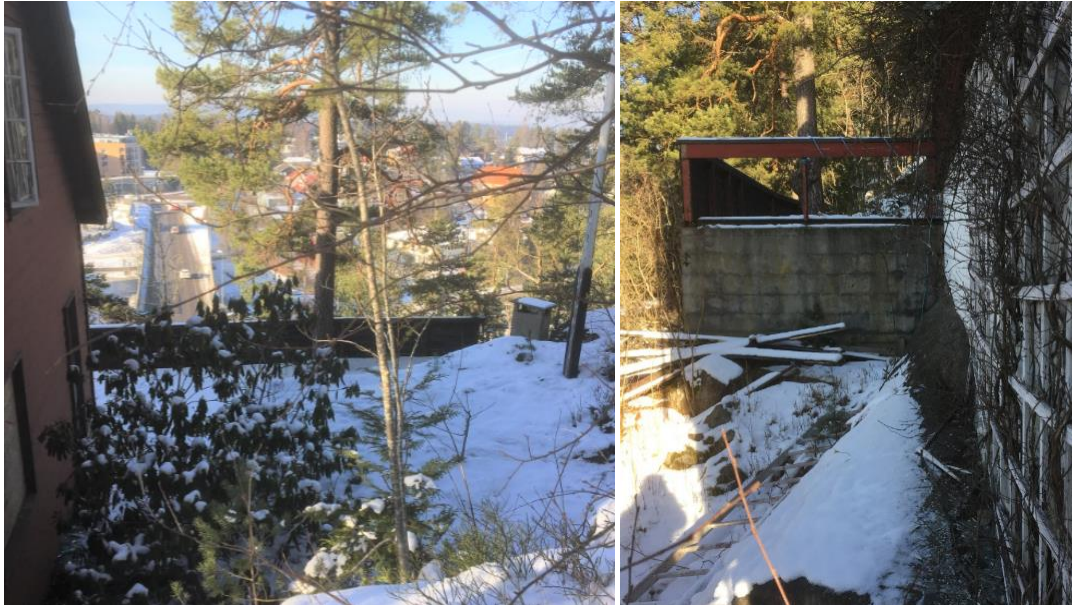
Terasse utenfor 1. etg, ca 35 m², har golvplattning av impregnert trevirke.

Bilde 23 – Impregnert trevirke på terasse ved 1. etg

Alt impregnert trevirke sorteres ut som egen fraksjon og leveres til godkjent mottak.

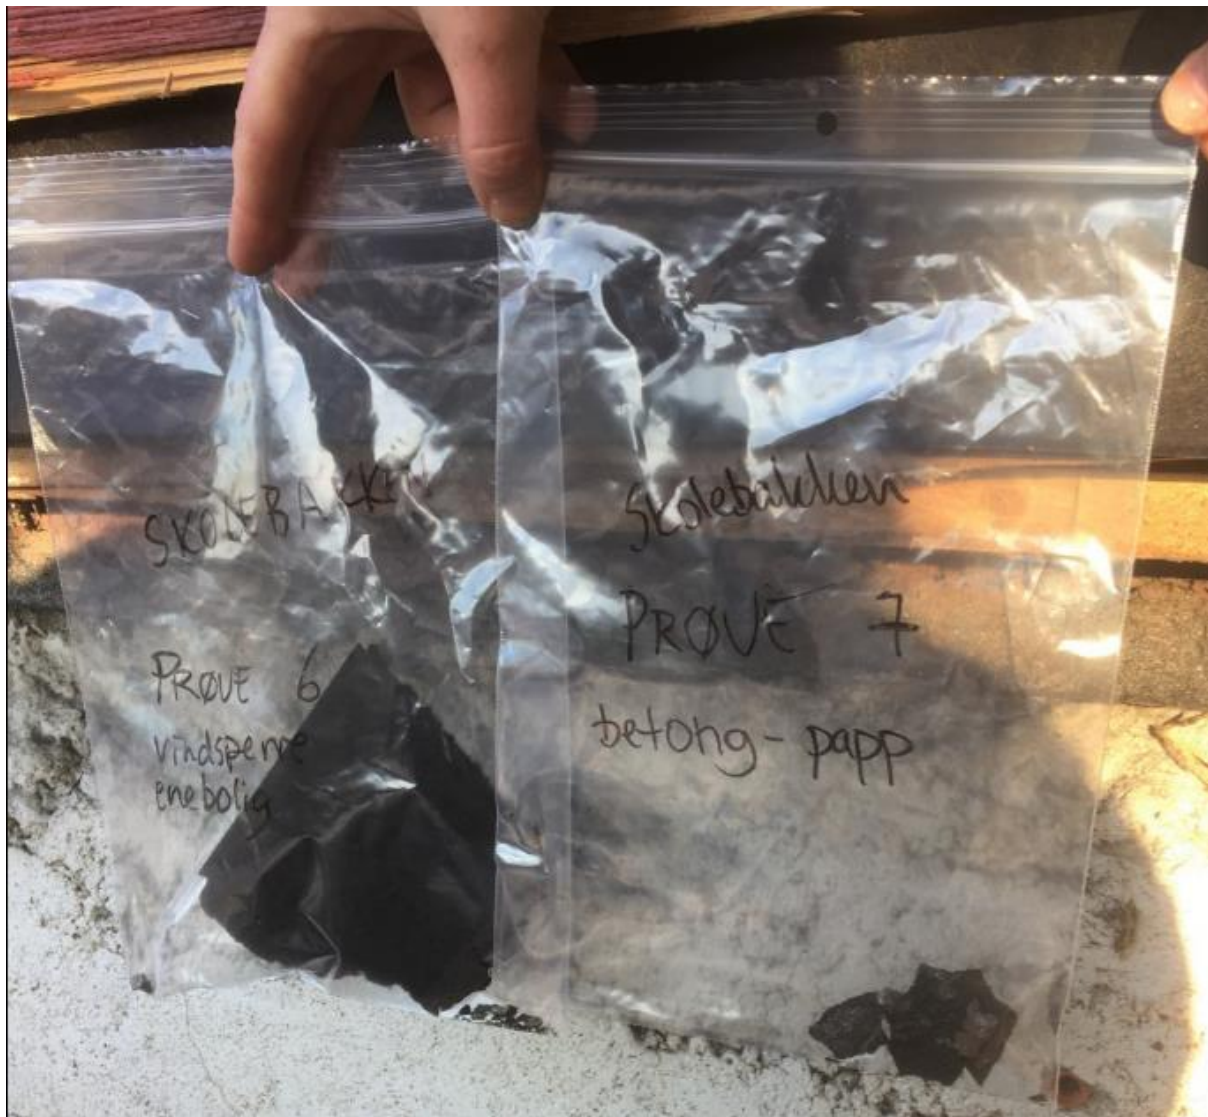
Takbelegg og vindsperrer i yttervegg inneholder som regel papp-produkter med polyaromatiske hydrokarboner (PAH). Vindsperrer fra denne perioden kan også inneholde asbest. Det ble tatt stikkprøve av begge deler. Analyse påviste ikke asbest i vindsperre, men PAH over normverdi for forurenset grunn og under grenseverdi for farlig avfall.

Bilde 24 – Yttervegg: Vindsperre på vegg og fuktsperre for betongfundament

Både vindsperre og fuktsperre kan leveres som ordinært avfall til godkjent mottak.

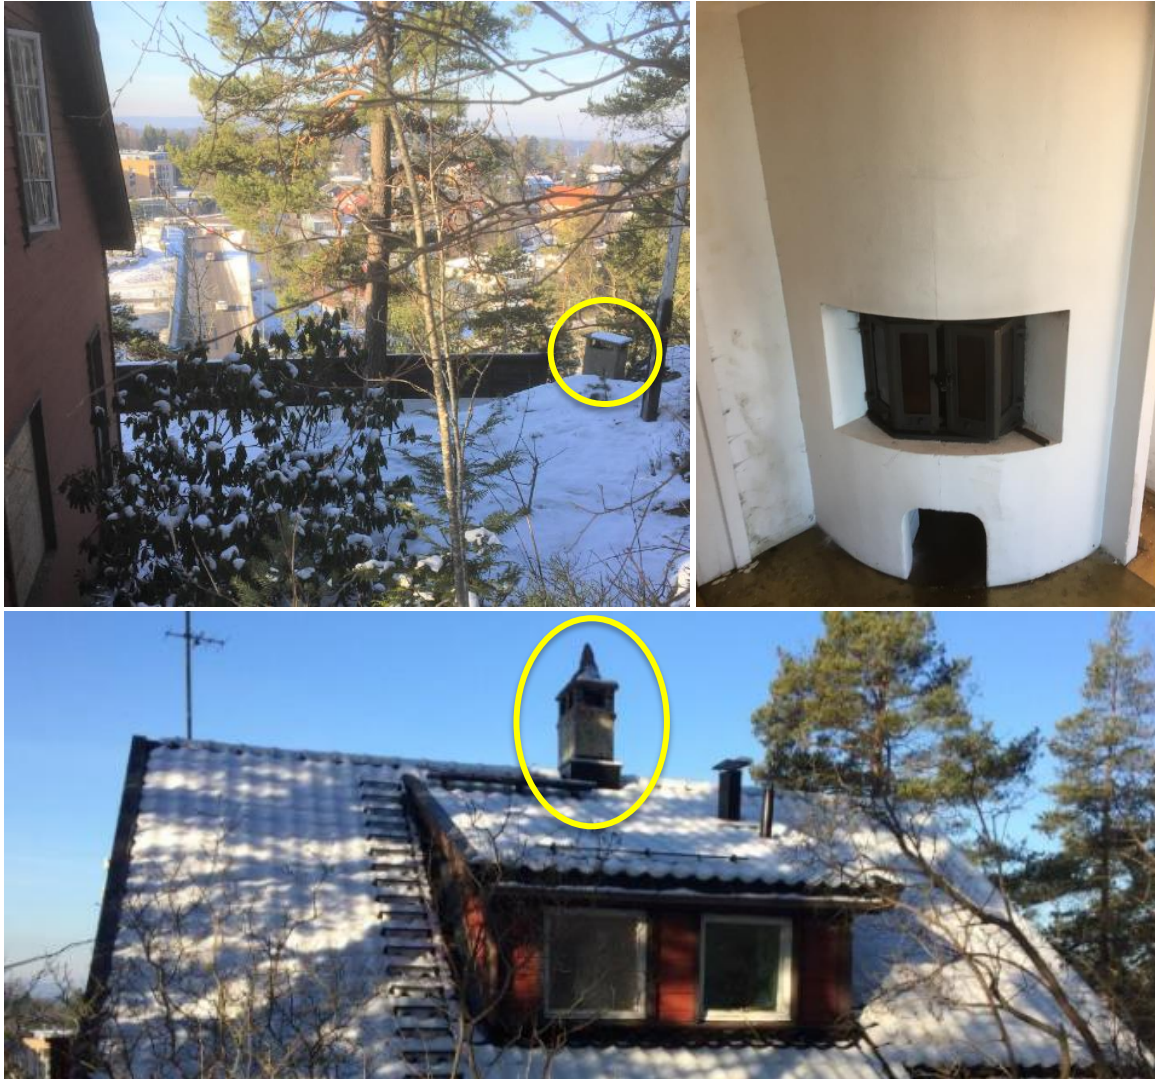
Ildsted med åpen peis i 1. etg har pipeløp opp til taket av boligen. Utendørs er det en liten grill ved terrassen. Betong eller tegl med sot fra ildsted antas alltid å være forurenset med polyaromatiske hydrokarboner (PAH).

Bilde 25 – Pipeløp, peis og utendørs grillplass med sannsynlig PAH-forurenset betong og tegl
