Miljøsaneringsbeskrivelse

Prosjektnavn: Greverudlia barnehage

20081-MIL-RAP-001

Prosjekt:					
Riving av Greverudlia barnehage (1977)					
Dokumentnummer: 20081-MIL-RAP-001					
Tittel:		Miljøsaneringsbeskrivelse Greverudlia barnehage		Dato: 31.01.2017	
Tiltakshaver: Oppegård kommune					
Utarbeidet av:		Elin A. Hansen		Fag/Fagområde: Miljø	
Kontrollert av:		Sofie Thisted		Ansvarlig enhet: 2330 Bygg og Industri, Bygg og Miljø	
Godkjent av:		Trygve Mørch Moen		Emneord: Miljøsanering	
Sammendrag:					
ÅF Engineering AS har gjennomført miljøkartlegging av helse- og miljøfarlige stoffer i bygningene tilknyttet Greverudlia barnehage: det røde hovedbygget og det hvite velhuset.					
Kartleggingen ble gjennomført 16. januar 2017. Resultater av analyser forelå 27. januar 2017. Kartleggingen er gjennomført av miljørådgivere fra ÅF Engineering AS: siv. ing. Elin A. Hansen og siv. ing. Sofie Thisted.					
Kartleggingen avdekket følgende forekomster av farlige stoffer hvor det kreves eller anbefales separat sortering:

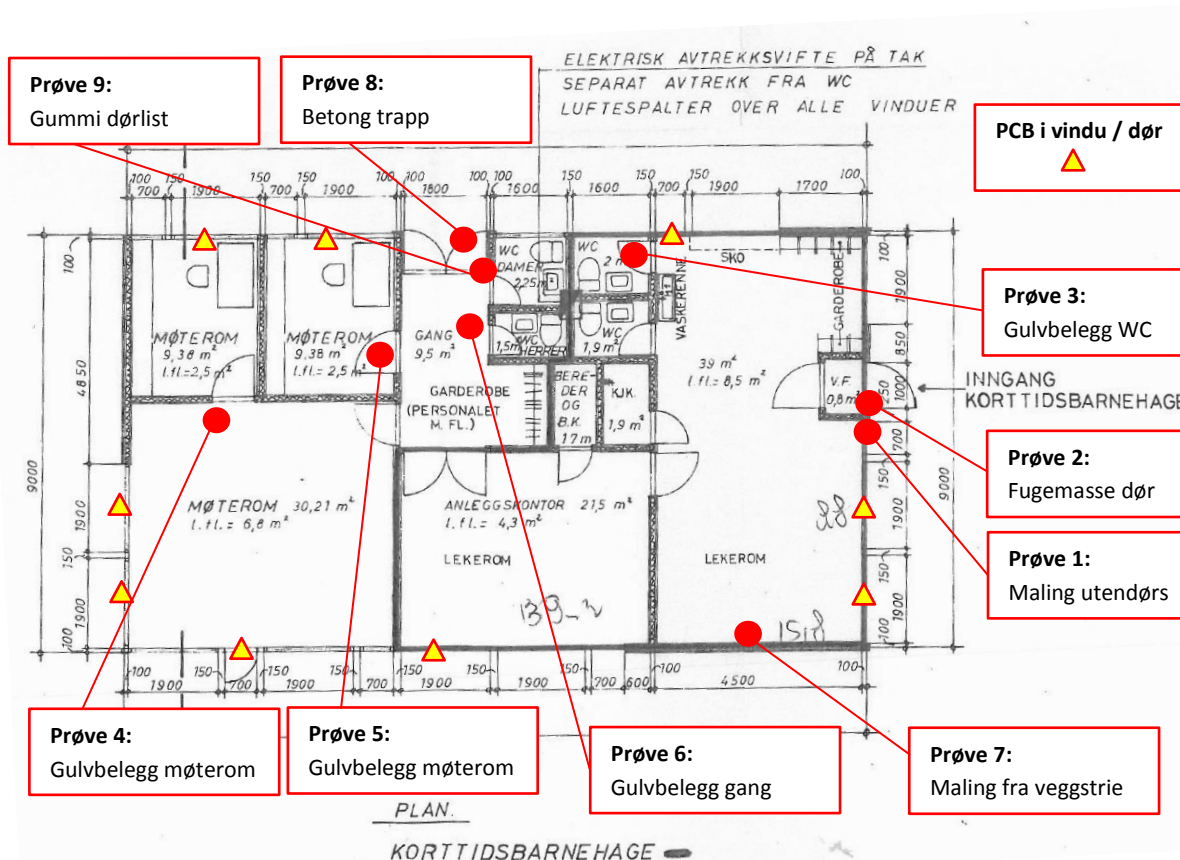
Figur 2 – Velhus: Plantegning med oversikt over prøvepunkter

PCB-holdige vinduer påvist i denne kartleggingen er vist på plantegning i figur 2.

PCB-holdige vinduer skal merkes særskilt og leveres til Ruteretur.

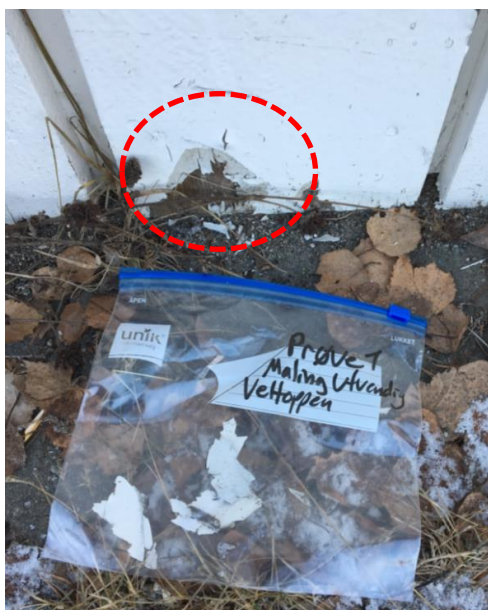
Bilde 01 – Prøvepunkt 1, Velhuset

Prøve 1 – Maling utvendig

Maling utendørs, vegg ved inngangsdør.

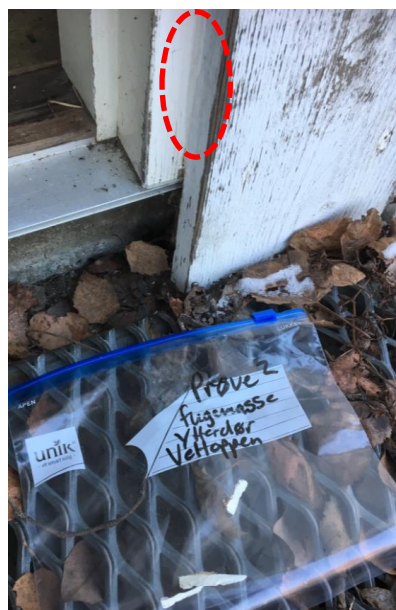
Bilde 02 – Prøvepunkt 2, Velhuset

Prøve 2 – Fugemasse ytterdør.

Hvit fugemasse, ytterdør hovedinngang
Ikke analysert, liten mengde.

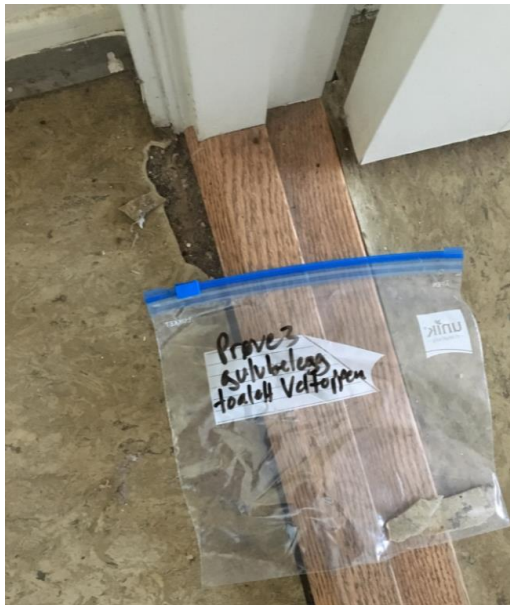
Bilde 03 – Prøvepunkt 3, Velhuset

Prøve 3 – Gulvbelegg toalett

Gulvbelegg toaletter + lekerom (39 m²).

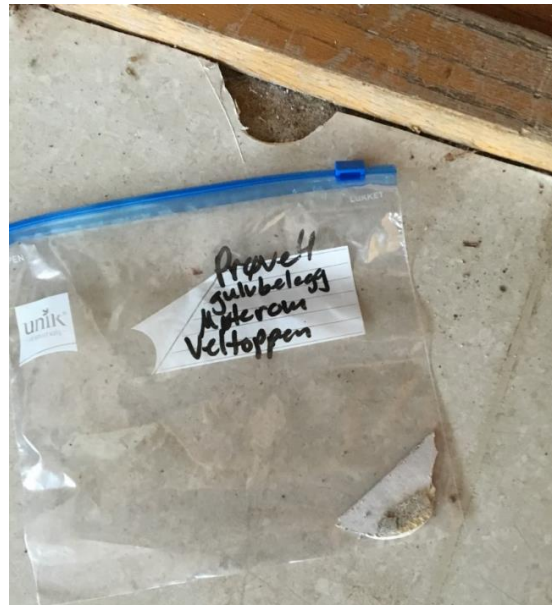
Bilde 04 – Prøvepunkt 4, Velhuset

Prøve 4 – Gulvbelegg møterom

Gulvbelegg møterom (30 m²) og lekerom (21m²).

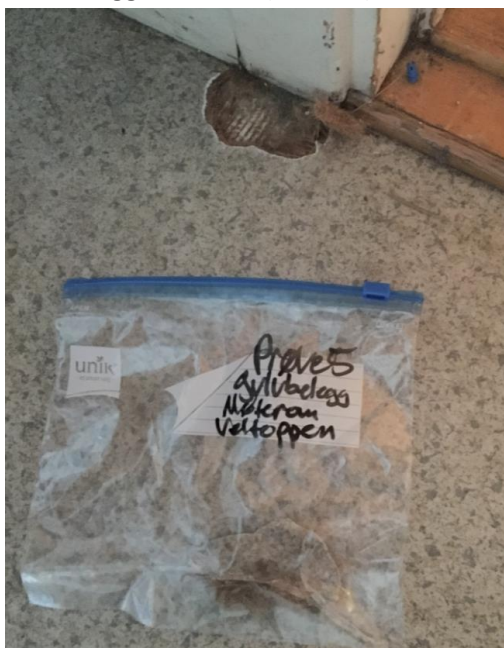
Bilde 05 – Prøvepunkt 5, Velhuset

Prøve 5 – Gulvbelegg møterom

Gulvbelegg møterom (9,38 m²).

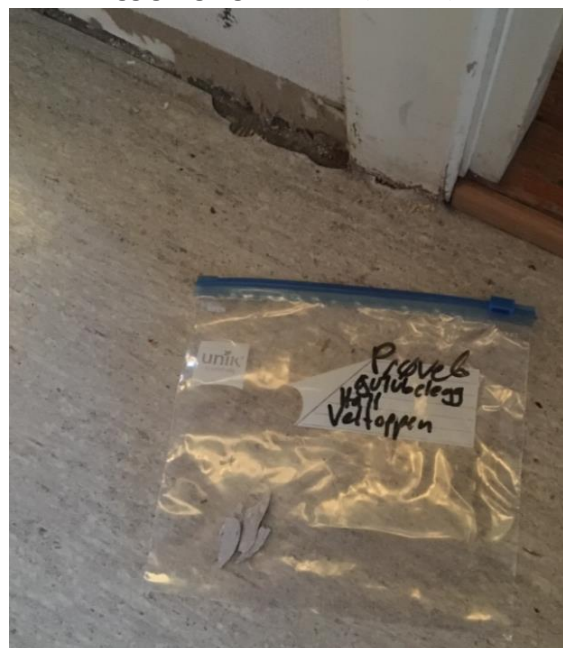
Bilde 06 – Prøvepunkt 6, Velhuset

Prøve 6 – Gulvbelegg hall

Gulvbelegg gang / garderobe (9,5 m²).

Linoleumsbelegg (prøve 10 og 13) og vinylbelegget i prøve 6 (inngangsparti/gang i velhuset) kan leveres som ordinært avfall.

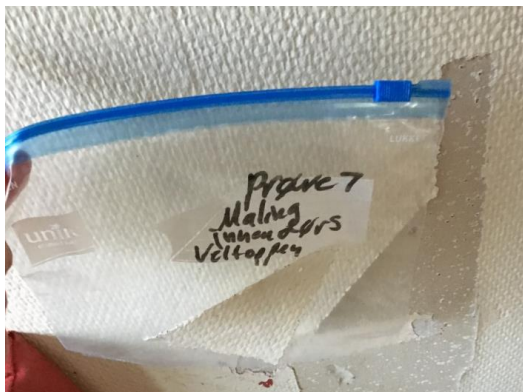
Bilde 07 – Prøvepunkt 7, Velhuset

Prøve 7 – Maling innendørs

Innendørs maling fra veggstrie lekerom.

Mottaksanlegg bør informeres om at innvendig maling fra Velhus inneholder PCB over normverdi.

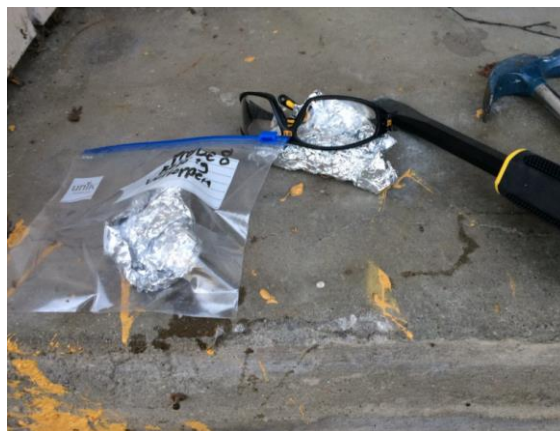
Bilde 08 – Prøvepunkt 8, Velhuset

Prøve 8 – Betong trapp

Utendørs trapp / byggets fundament.

- **Velhus:** Det ble ikke påvist polyklorerte bifenyler (PCB) eller tungmetaller over normverdier i betongprøve (nr 8).
- **Hovedbygning:** Det ble ikke funnet egnet sted for prøvetaking av betong på hovedbygning med det verktøy som var tilgjengelig ved befarings.

Betong fra Velhuset leveres som ordinært avfall til godkjent mottak.

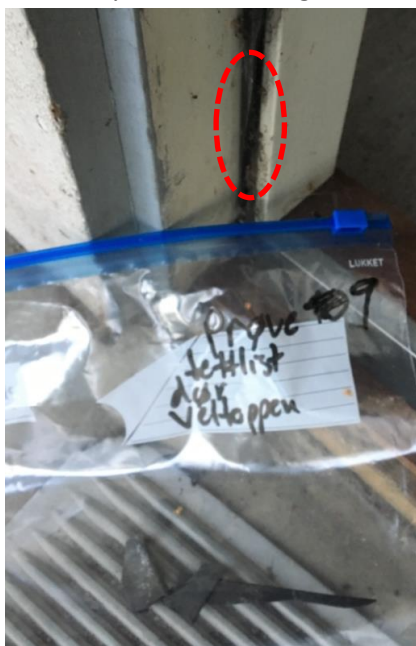
Bilde 09 – Prøvepunkt 9, Velhuset

Prøve 9 – Tettelist ytterdør

Ikke analysert, liten mengde.

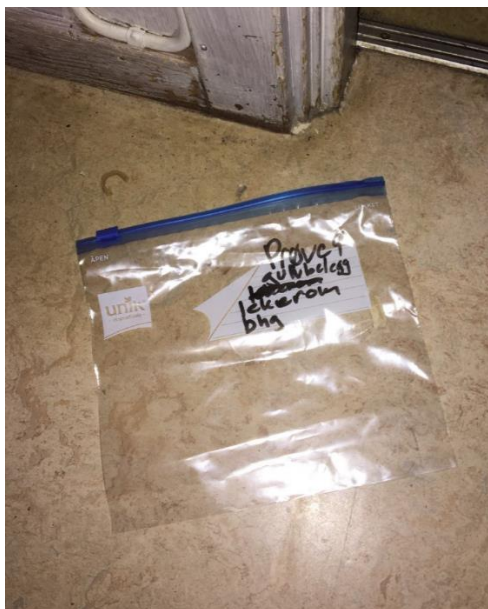
Bilde 10 – Prøvepunkt 10, Hovedbygning

Prøve 10 – Gulvbelegg

Gulvbelegg lekerom (rom 117). Egen test påviste ikke klorparafiner. Ikke analysert.

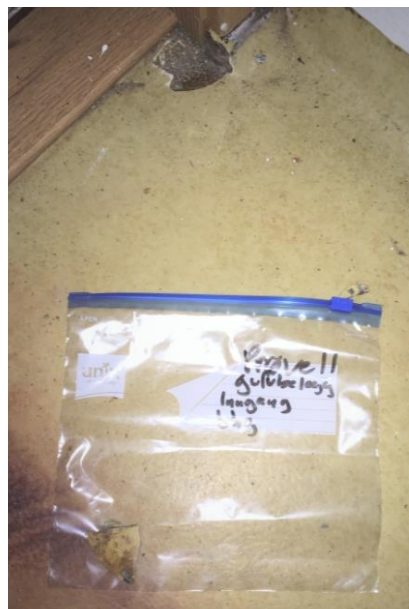
Bilde 11 – Prøvepunkt 11, Hovedbygning

Prøve 11 – Gulvbelegg inngang

Gulvbelegg inngang (rom 114).

Alle andre vinylbelegg, vinyl vaskelister og PVC-rør sorteres som egen fraksjon og leveres godkjent mottak som farlig avfall.

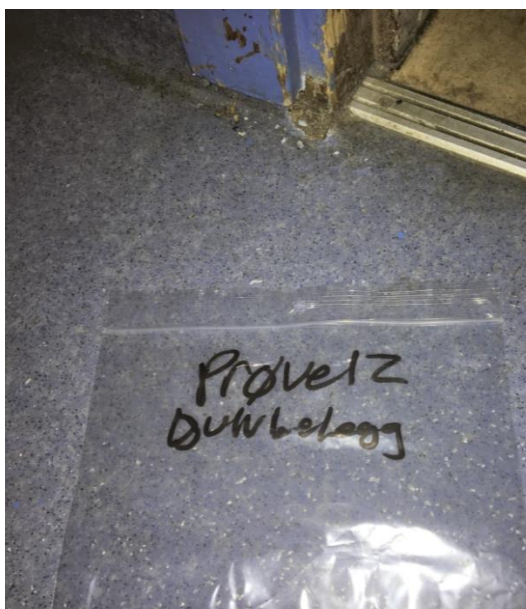
Bilde 12 – Prøvepunkt 12, Hovedbygning

Prøve 12 – Gulvbelegg stellerom

Gulvbelegg stellerom (rom 113).

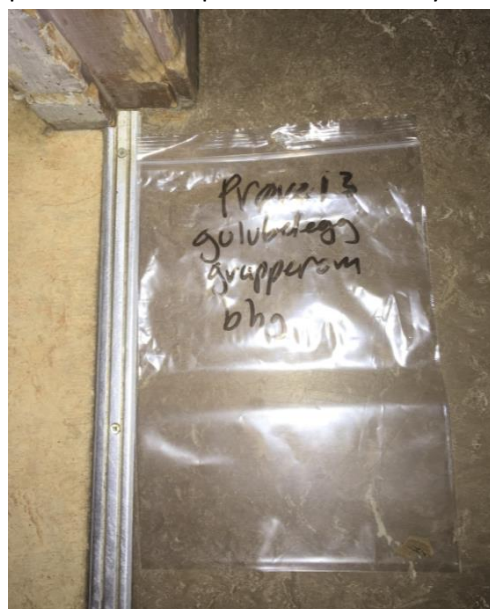
Bilde 13 – Prøvepunkt 13, Hovedbygning

Prøve 13 – Gulvbelegg grupperom

Gulvbelegg grupperom (rom 112) Egen test påviste ikke klorparafiner. Ikke analysert.

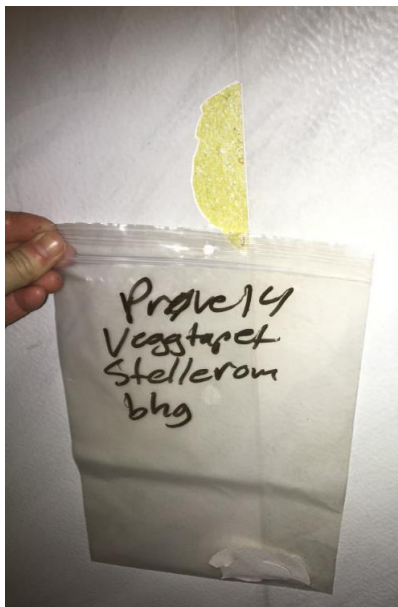
Bilde 14 – Prøvepunkt 14, Hovedbygning

Prøve 14 – Veggtapet stellerom

Vinyltapet vegg, stellerom (rom 113).

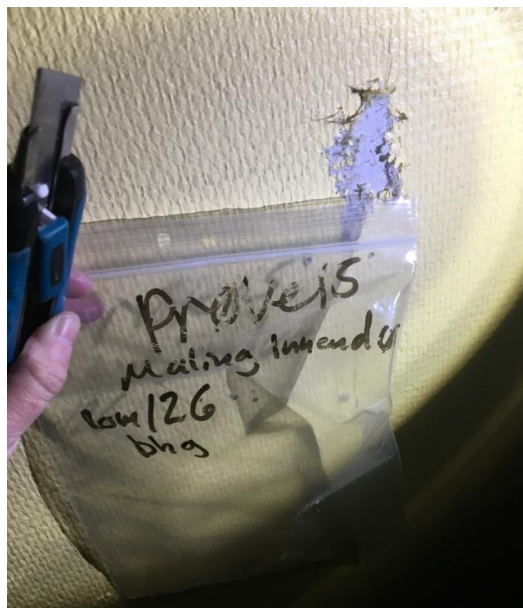
Bilde 15 – Prøvepunkt 15, Hovedbygning

Prøve 15 – Maling innendørs

Strietapet med maling (rom 126).

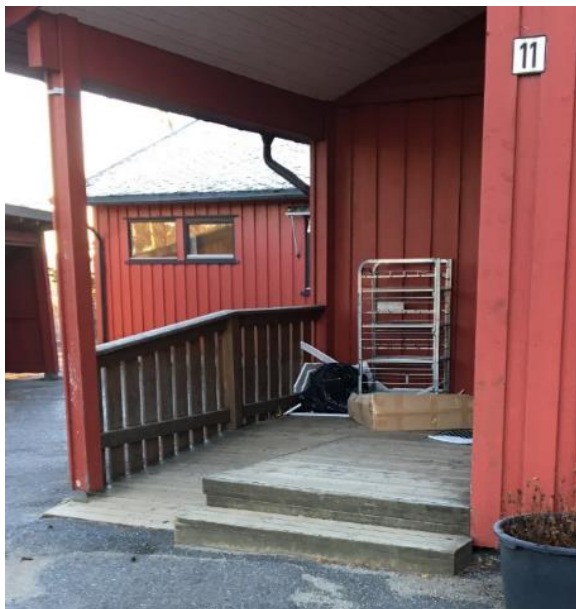
Bilde 16 – Prøvepunkt 16, Hovedbygning

Prøve 16 – Maling utvendig

Utvendig maling, trekledning ved hovedinngang.

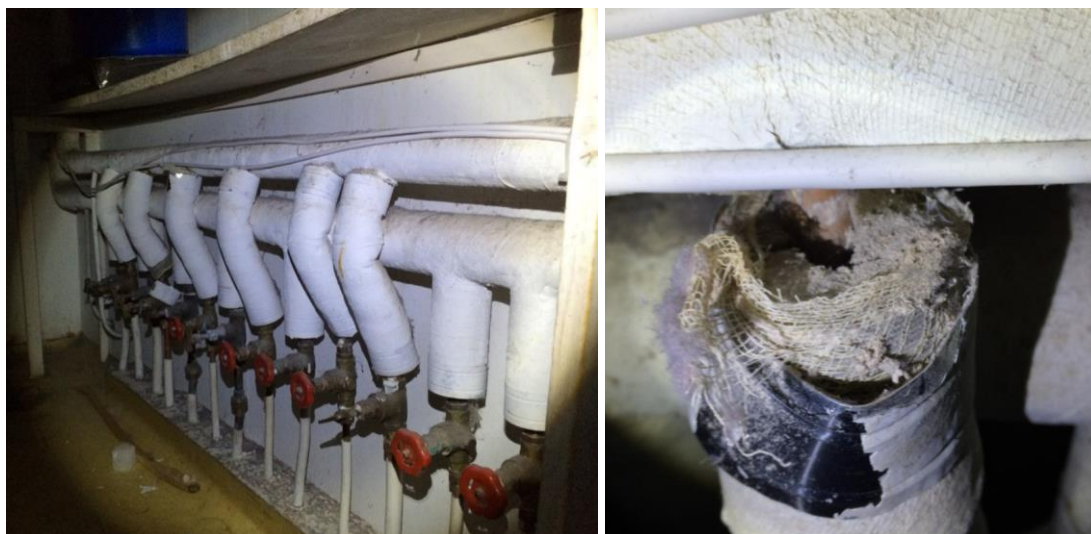
- **Velhuset:** Ingen forekomst.
- **Hovedbygning:** Det ble registrert rørisolasjon av cellegummi tilknyttet varmtvannsberederen i rom 131.

Cellegummi kan være tilsatt bromerte flammehemmere for å hindre rask spredning av brann. Siden det er vanskelig å skille ulike typer cellegummi fra hverandre, er all cellegummi angitt som farlig avfall – og ikke prøvetatt.

Bilde 17 – Rørisolasjon av cellegummi, rom 131

Cellegummi sorteres ut som farlig avfall og leveres til godkjent mottak.

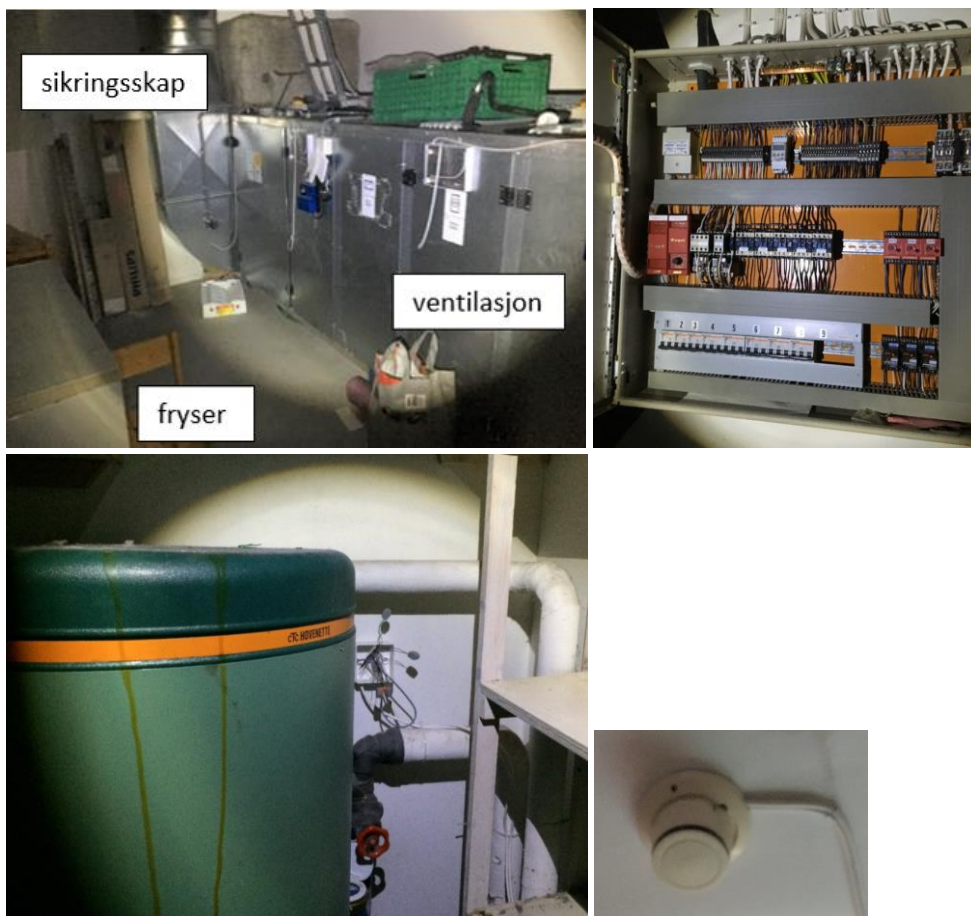
Bilde 18 – Noe av observert EE-avfall i hovedbygningen. Ikke alle forekomster ble fotografert.

Alt elektrisk og elektronisk materiell må demonteres og leveres som EE-avfall til godkjent mottak.

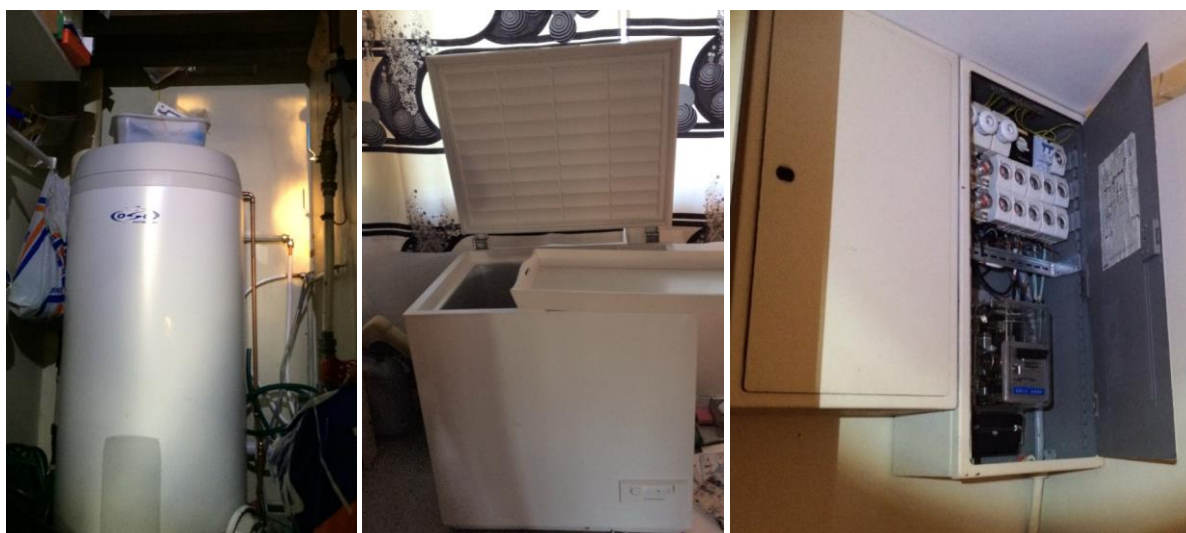
- **Velhus:** Lysarmaturer / lyspunkter, 2 sikringsskap, 2 exit markeringslys, 4 røykdetektorer, 1 kjøleskap, 1 fryser, 1 varmtvannsbereder, 1 hybelkomfyr, 1 overhead, 1 oljekamin, 1 printer, 1 panelovn, elektriske kabler.
- **Hovedbygning:** ca. 50 armaturer / lyspunkter, 2 sikringsskap (rom 102, 105), 4 panelovner (rom 119, 123, 125), ventilasjons-anlegg (rom 102), tørkeskap (rom 128), bokser for telefoni / internett (bl.a. rom 104), 5 exit markeringslys, 1 brannsentral (rom 101), 20 røykdetektorer, 3 varmedetektorer, 8 manuelle meldere / alarmklokker, 2 tørkeskap (rom 116 og 128), 1 komfyr og 1 kjøleaggregat (rom 110), 1 varmtvannsbereder (rom 131), 2 telefoner, 2 veggbokser for telefoni / internett, 1 vannkoker, en håndfull brukte AAA-batterier, 1 bordvifte, 1 symaskin, 1 støvsuger.

Bilde 19 – EE-avfall i Velhuset (1/2)

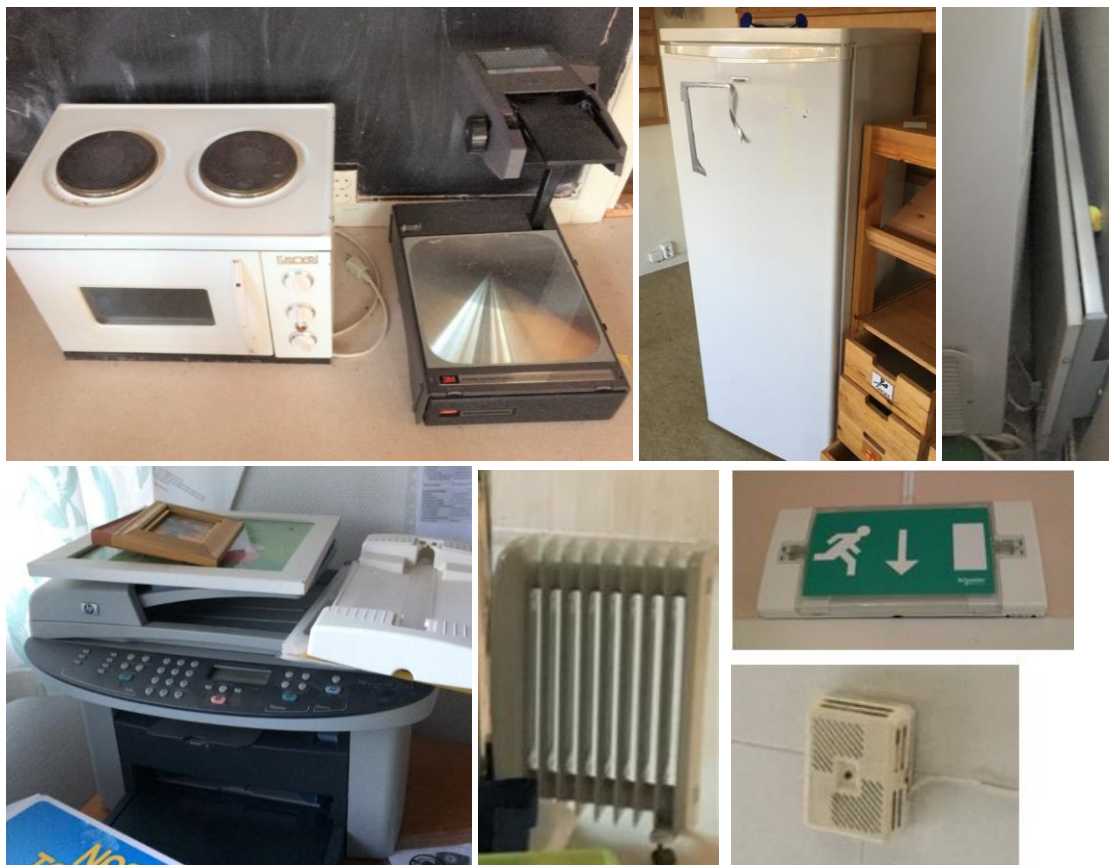
Bilde 20 – EE-avfall i Velhuset (2/2)

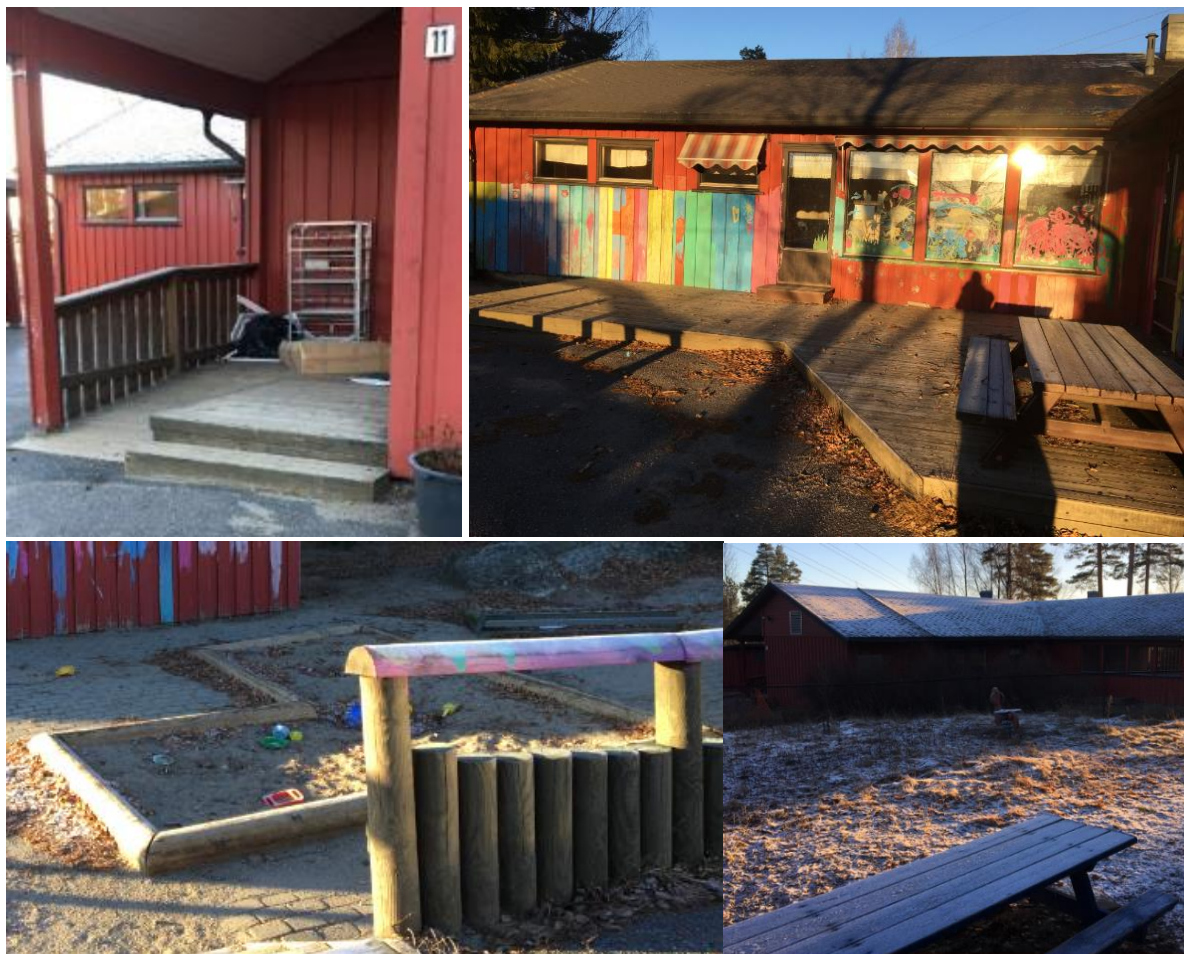
- **Velhuset:** Ingen forekomst
- **Hovedbygning:** Trapp og rekkverk ved hovedinngang, samt terrasse på baksiden av bygget.
- **Utendørs:** Lekestativer, tømmerkant rundt sandkasser, sittebenker

Bilde 21 – Impregnert trevirke observert på eiendommen.

Alt impregnert trevirke sorteres ut som egen fraksjon og leveres til godkjent mottak.

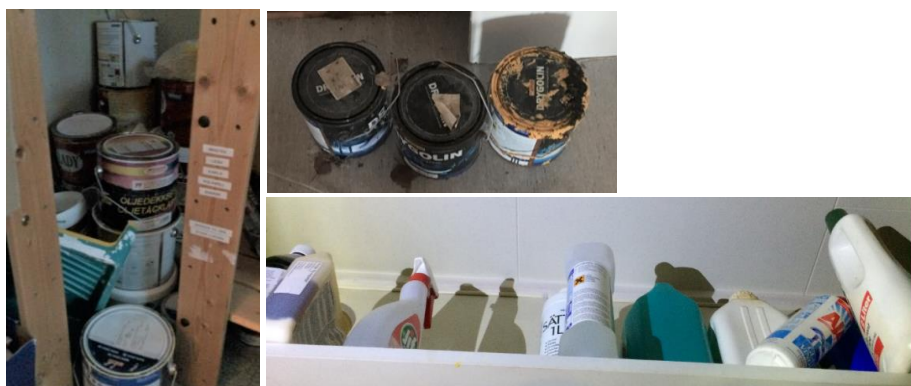
Det ble observert gjensatte malingspann og kjemikalier i begge bygninger. Disse må sorteres i henhold til innhold og leveres til godkjent mottak.

Bilde 22 – Eksempler på ubrukt maling og kjemikalier i bygningene (fra Velhuset)
