# Miljøsaneringsbeskrivelse

**Prosjektnavn: Ødegården barnepark**

**16690-MIL-RAP-002**

Prosjekt:					
<b>Riving av varmestue, Ødegården barnepark</b>					
Dokumentnummer: <b>16690-MIL-RAP-002</b>					
Tittel:		<b>Miljøsaneringsbeskrivelse Ødegården barnepark</b>		Dato: <b>10.03.2017</b>	
Tiltakshaver: <b>Oppegård kommune</b>					
Utarbeidet av: <b>Elin A. Hansen</b>		Fag/Fagområde: <b>Miljø</b>			
Kontrollert av: <b>Sofie Thisted</b>		Ansvarlig enhet: <b>2330 Bygg og Industri, Bygg og Miljø</b>			
Godkjent av <b>Trygve Mørch Moen</b>		Emneord: <b>Miljøsanering</b>			
<b>Sammendrag:</b>					
ÅF Engineering AS har gjennomført miljøkartlegging av helse- og miljøfarlige stoffer i bygningene tilknyttet Skolebakken 5B.					
Kartleggingen ble gjennomført 14. februar 2017. Resultater av analyser forelå 23. februar 2017. Kartleggingen er gjennomført av miljørådgivere fra ÅF Engineering AS: siv. ing. Elin A. Hansen og siv.ing. Sofie Thisted.					
Kartleggingen avdekket følgende forekomster av farlige stoffer hvor det kreves eller anbefales separat sortering:

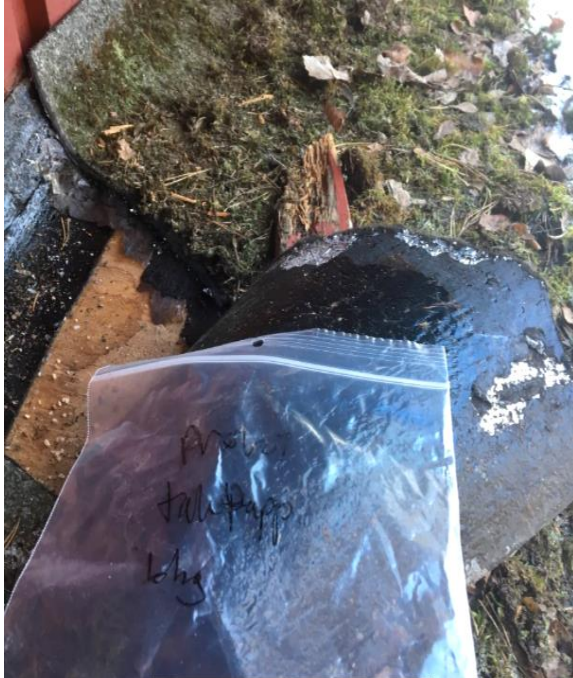
Bilde 01 – Prøvepunkt 1

#### Prøve 1 – Takpapp, tilbygg

Analyse påviste ikke asbest i vindsperre, men viste innhold av PAH over normverdi for forurenset grunn men under grenseverdi for farlig avfall for både vindsperre og takpapp.

- Takpapp leveres som ordinært avfall til godkjent mottak.
- Vindsperrer leveres som ordinært avfall til godkjent mottak.

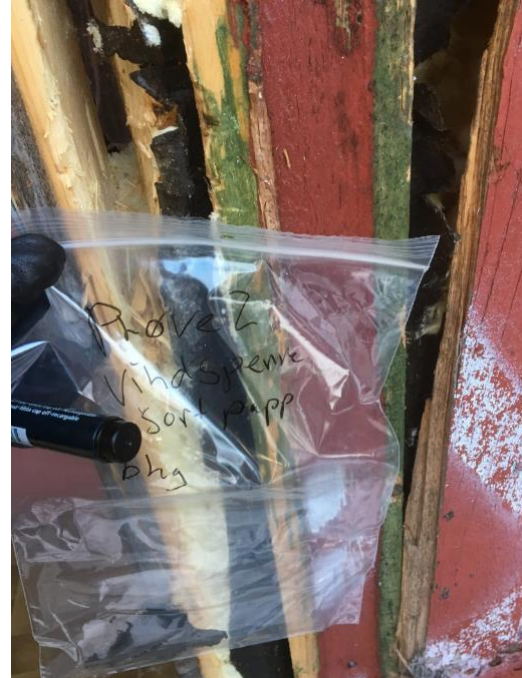
Bilde 02 – Prøvepunkt 2

#### Prøve 2 – Vindsperre sort papp

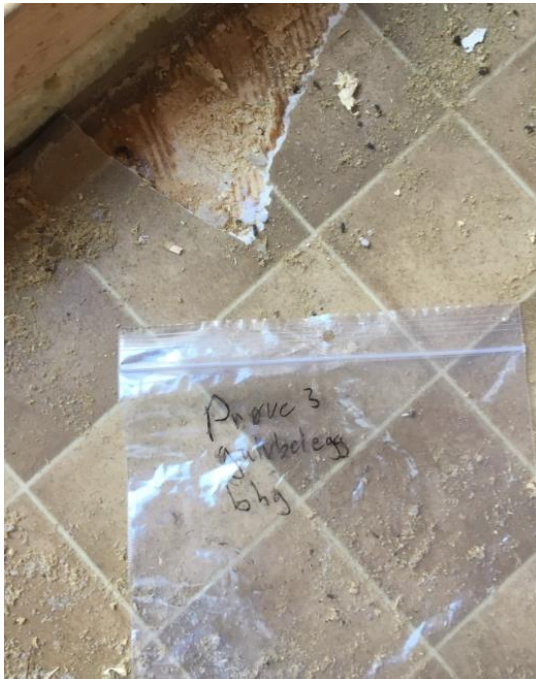
Bilde 03 – Prøvepunkt 3: prøve ble borte hos lab

Prøven ble imidlertid borte etter mottak hos lab, før gjennomføring av analyse. Det ble besluttet å ikke mobilisere ressurser for uttak av ny prøve for analyse, da det vil være mer kosteffektivt å sortere gulvbelegget som farlig avfall uten analyse.

Gulvbelegg leveres i mangel av analyseresultater som farlig avfall til godkjent mottak.

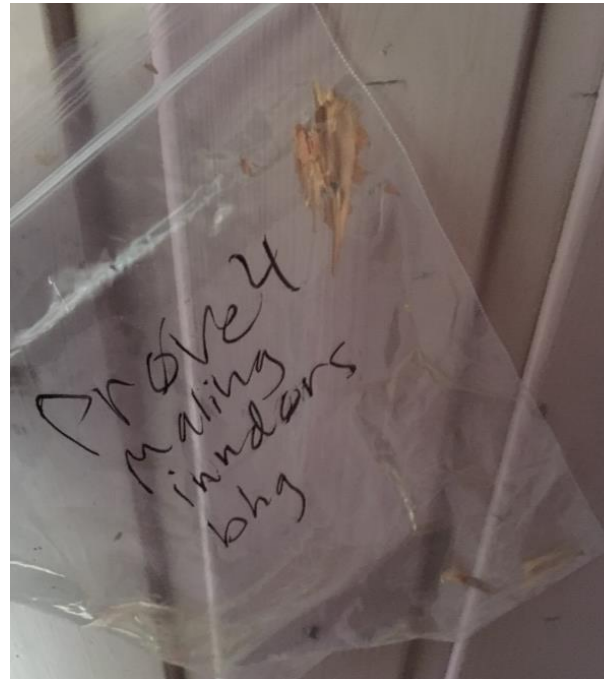
Bilde 04 – Prøvepunkt 4

#### Prøve 4 – Maling innendørs

Det ble tatt stikkprøve på veggen i vindfanget og yttervegg ved inngang. Analyse viste innhold av både PCB og metaller over normverdi for forurenset grunn, men under grenseverdi for farlig avfall.

- Malt trepanel og utvendig veggkledning kan leveres som ordinært avfall (behandlet trevirke)

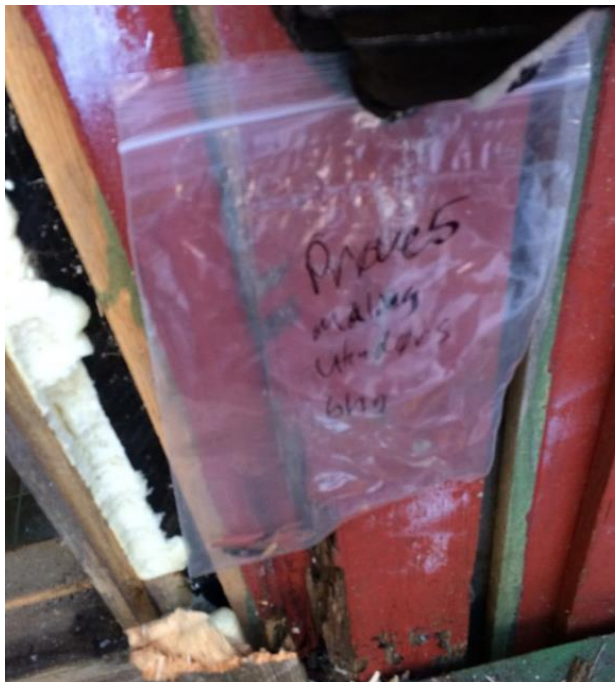
Bilde 05 – Prøvepunkt 5

**Prøve 5 – Maling utendørs**

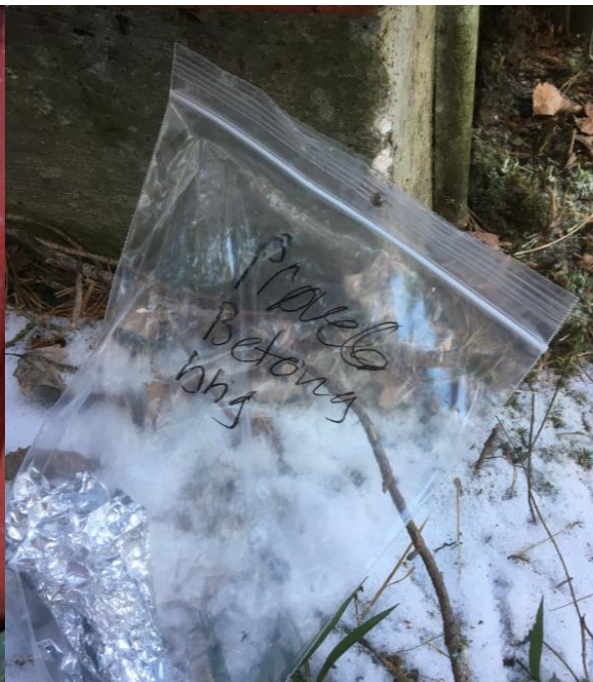
Bilde 06 – Prøvepunkt 6

**Prøve 6 – Betong fundament**

Bygget er oppført på plasstøpt betongsåle. Det ble tatt stikkprøve fra NV-hjørnet ved inngangen. Det ble ikke påvist polyklorete bifenyler (PCB) over grenseverdi for farlig avfall i betongprøven (nr 6).

Betong leveres som ordinært avfall til godkjent mottak.

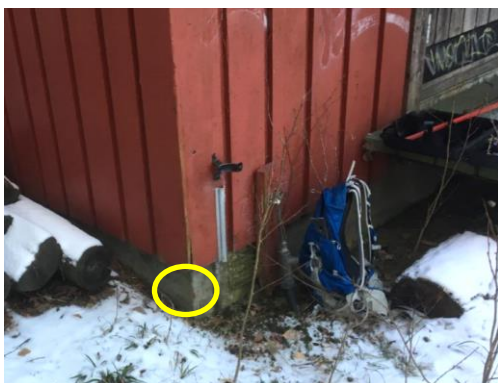
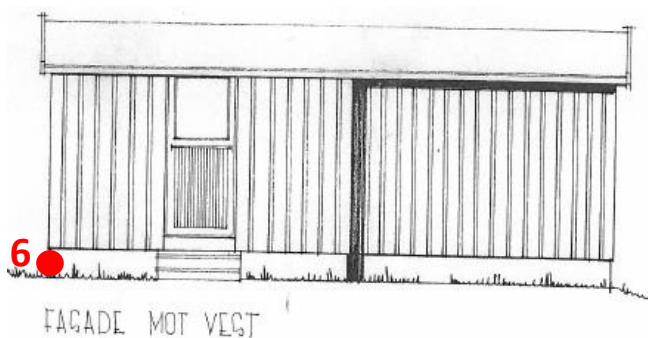
Bilde 07 – Grunnmur av betong og prøvepunkt nr 6

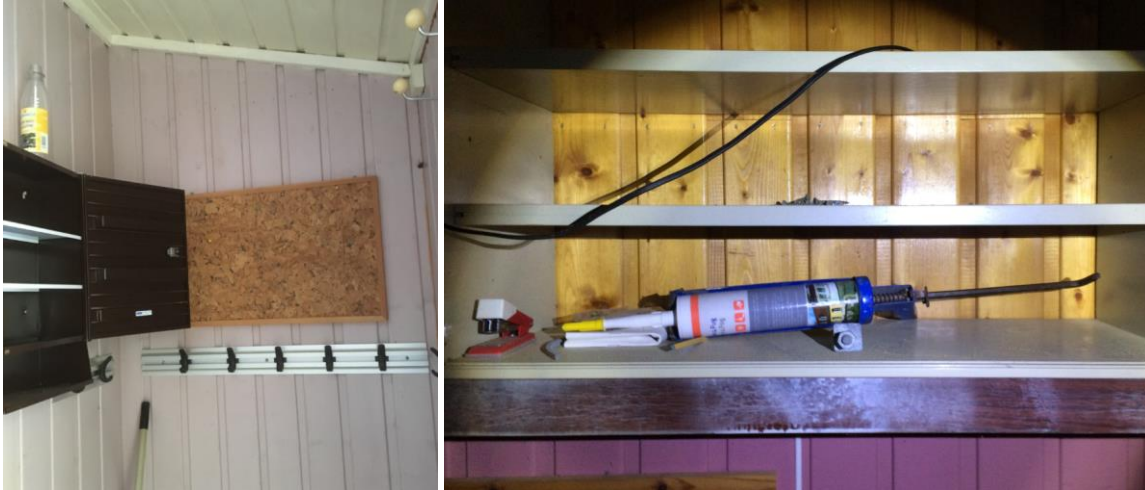
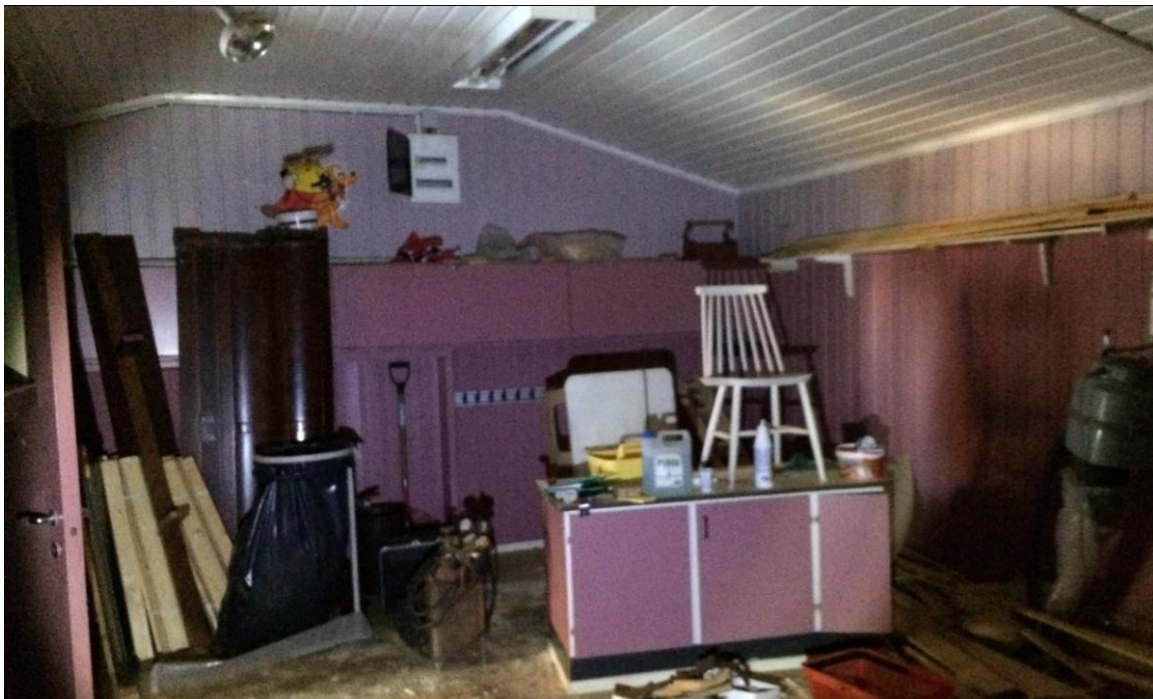
Bilde 08 – Innvendige malte flater: vindfang og varmestue

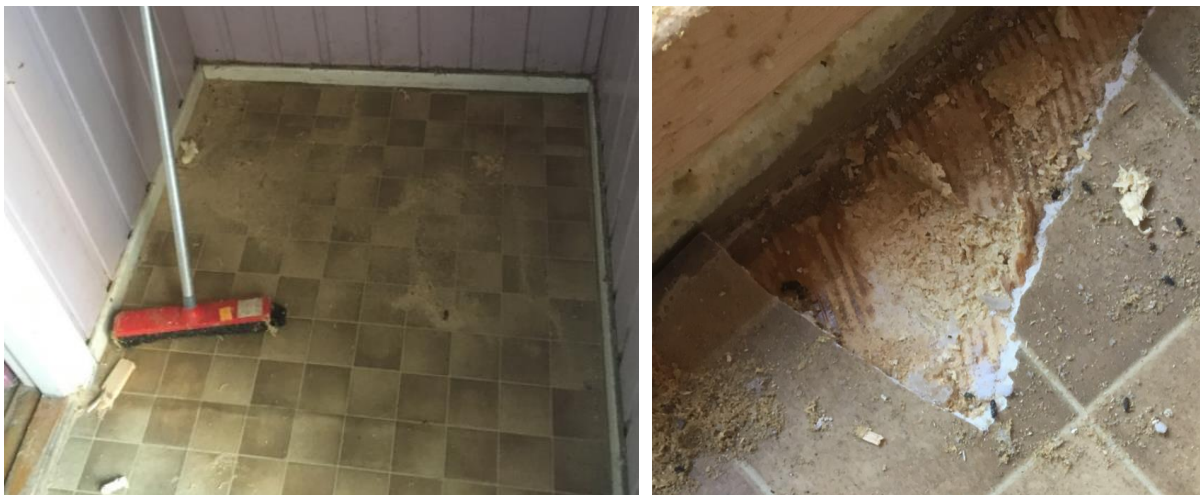
Gulvbelegget var av samme type både i vindfang og varmestue: vinylignende plastbelegg lagt direkte på MDF-gulvplater. Lim under belegg var ikke sort, hvilket utelukker asbestinnhold.

Bilde 09 – Gulvbelegg i vindfang og varmestue, lim under belegg var ikke sort, dvs ikke asbestholdig.

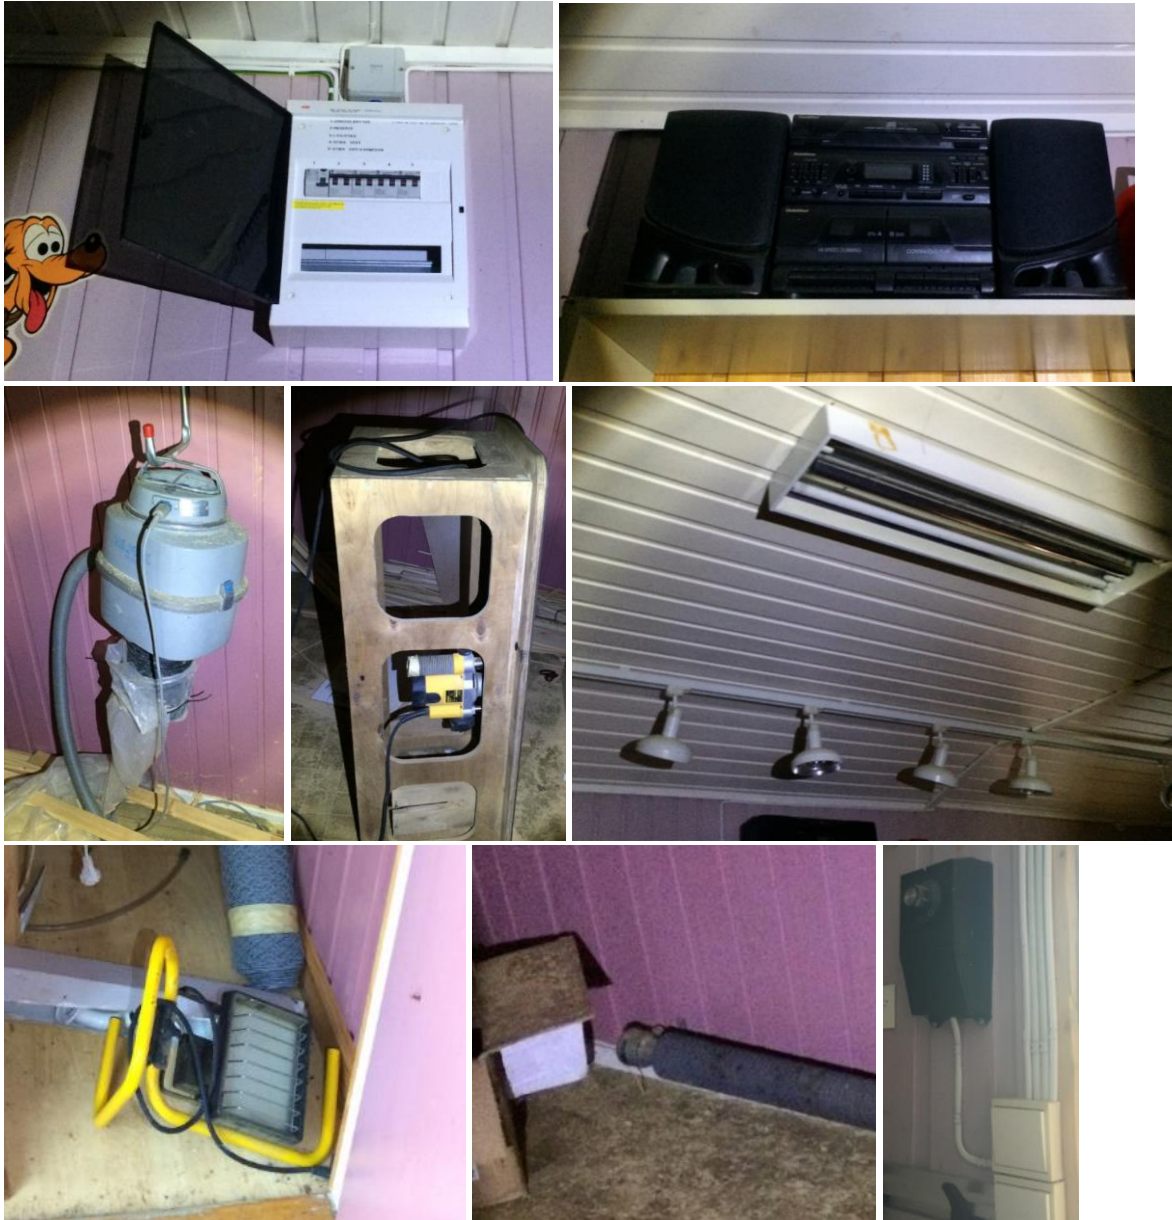
Nilfisk støvsuger, sikringsboks, sagbenk (ble hentet av en nabo under befaringen), 2 lysarmaturer i varmistue, 6 lysspotter i varmistue, 1 lyspunkt i vindfang, 1 lyspunkt utendørs på vegg, 1 radiator varmistue, 1 kassettspiller, 1 arbeidslampe i vindfang, elektriske kabler

Bilde 10 – Eksempler på observert EE-avfall

Alt elektrisk og elektronisk materiell må demonteres og leveres som EE-avfall til godkjent mottak.

- Lysarmaturer og lysrør / lyspærer legges separat i hver sin kasse. Eventuell PCB-kondensator skal ikke fjernes fra armaturet. Lysrør inneholder kvikksølv og skal ikke knuses.
- Røykvarslere kan være ioniske og inneholde en liten radioaktiv kilde av et høyaktivt stoff Americium-241, som er i samme fareklasse som plutonium. Kasserte røykvarslere skal sorteres som egen fraksjon, gjerne i solid beholder med lokk, og leveres som EE-avfall.

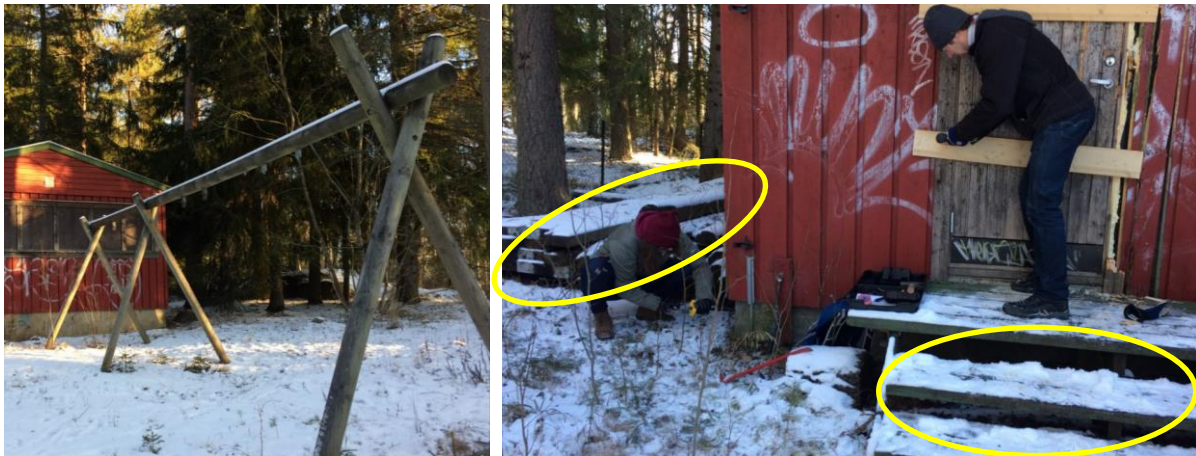
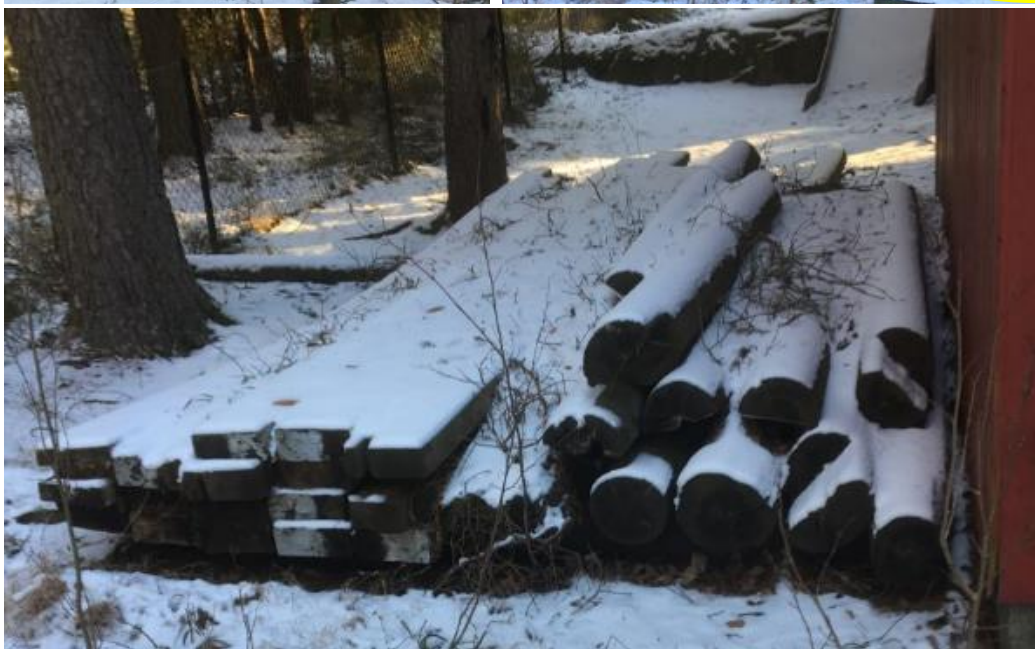
- Trapp ved inngang
- Plankehaug ute langs nord-vegg
- Lekestativ for husker

Bilde 11 – Observert impregnert trevirke: stabel ved nordvegg

Alt impregnert trevirke sorteres ut som farlig avfall og leveres til godkjent mottak.

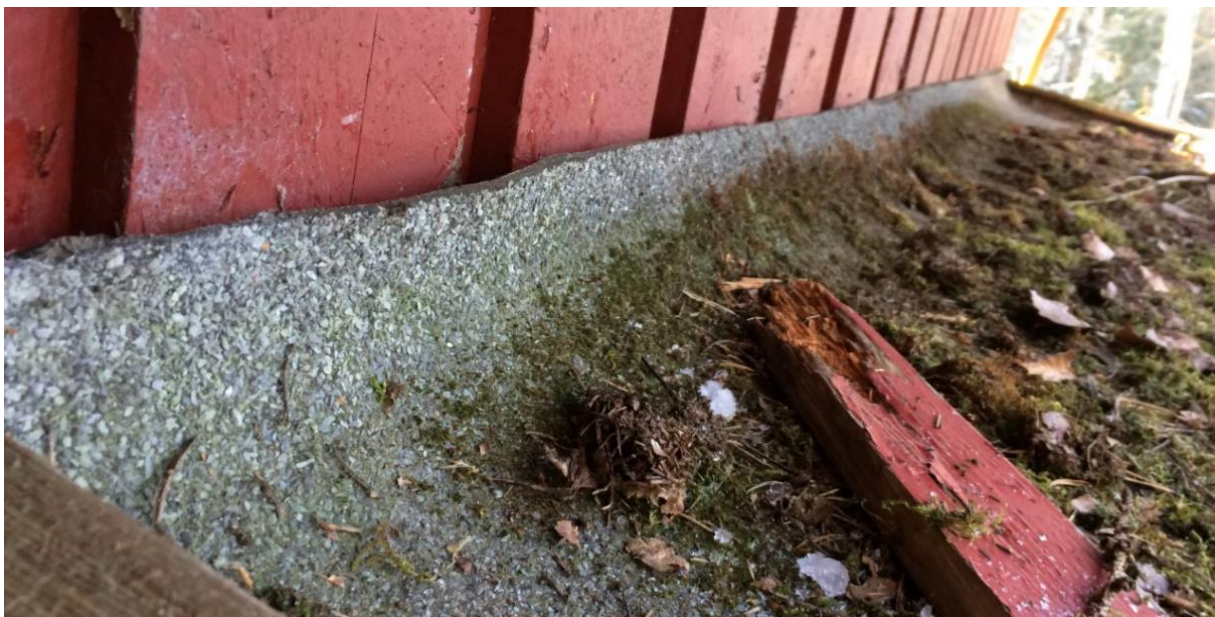
Bilde 12 – Asfaltpapp på tak på påbygg. Vindsperre: se bilde nr 02.

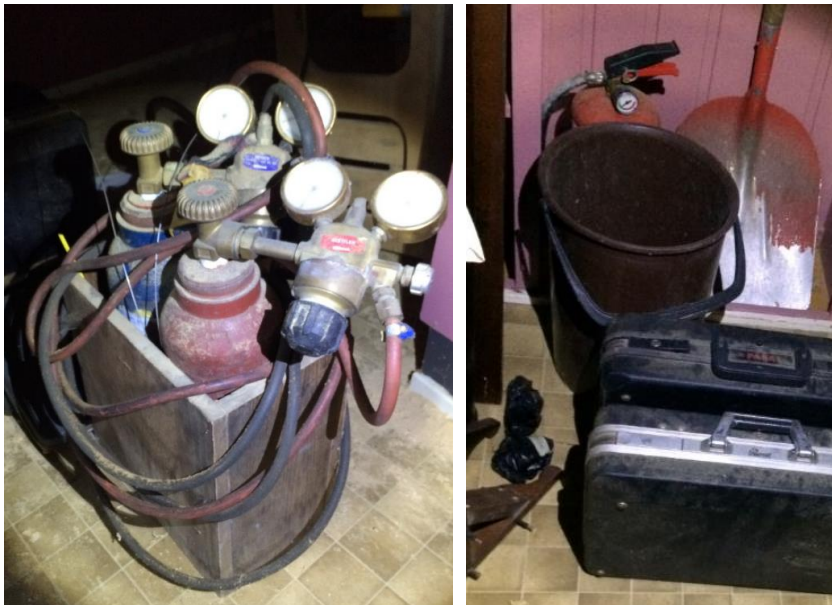
Gjensatt utstyr som er farlig avfall: sveiseutstyr,

Bilde 13 – Gjensatt sveiseutstyr: 2 flasker acetylen

Leveres som farlig avfall til godkjent mottak.
