Prosjekt navn: 30_03_2017 Solbråtanveien	Dato: 30.03.2017	Prosjekt nr.:	Ansvarlig:	
---	---------------------	---------------	------------	--

Inspeksjon: 1

Rapport fra inspeksjon / Inspeksjon: 1

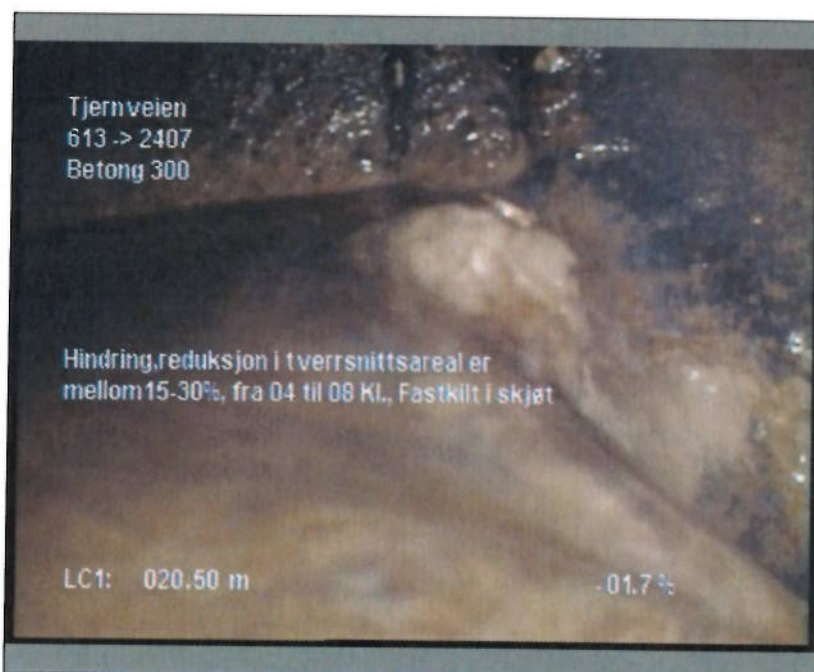
Foto: S_Sectionname_20,5_084149_1_A.JPG
20,5m, Hindring, reduksjon i tverrsnittsareal er mellom 15-30%, fra 04 til 08 Kl., Fastkilt i skjøt

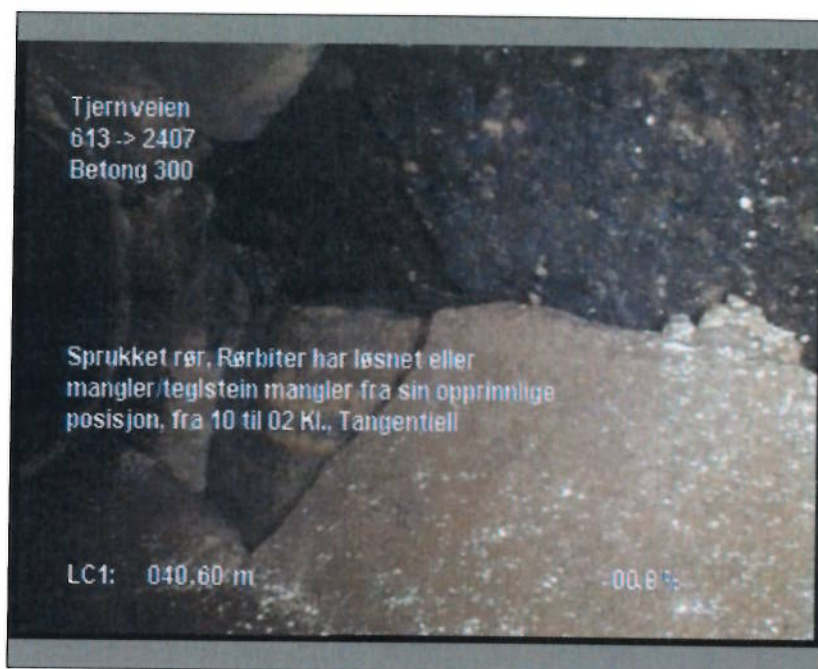
Foto: S_Sectionname_40,6_084725_1_A.JPG
40,6m, Sprukket rør, Rørbiter har løsnet eller mangler/teglstein mangler fra sin opprinnlige posisjon, fra 10 til 02 Kl., Tangentiell

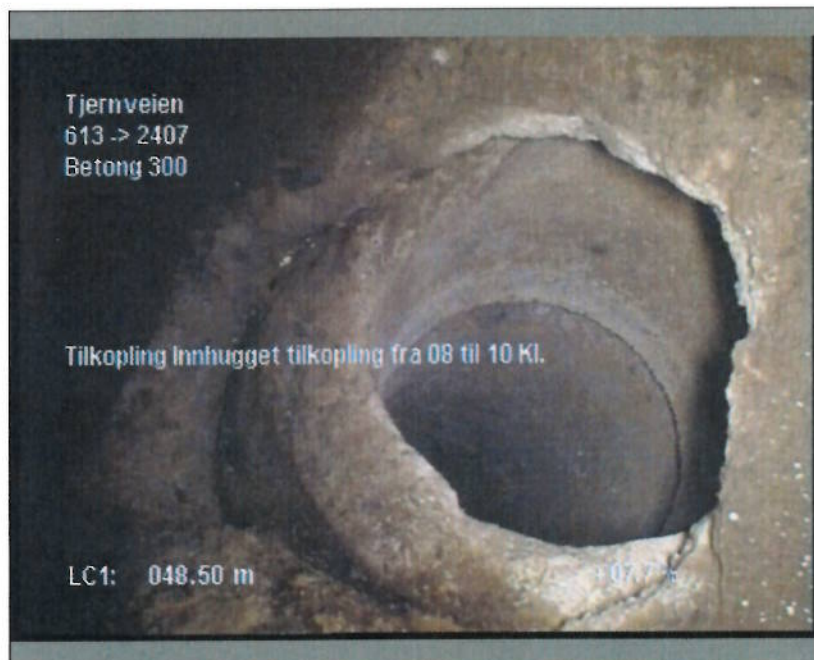
Foto: S_Sectionname_48,5_084842_1_A.JPG
48,5m, Tilkopling Innhugget tilkopling fra 08 til 10 Kl.

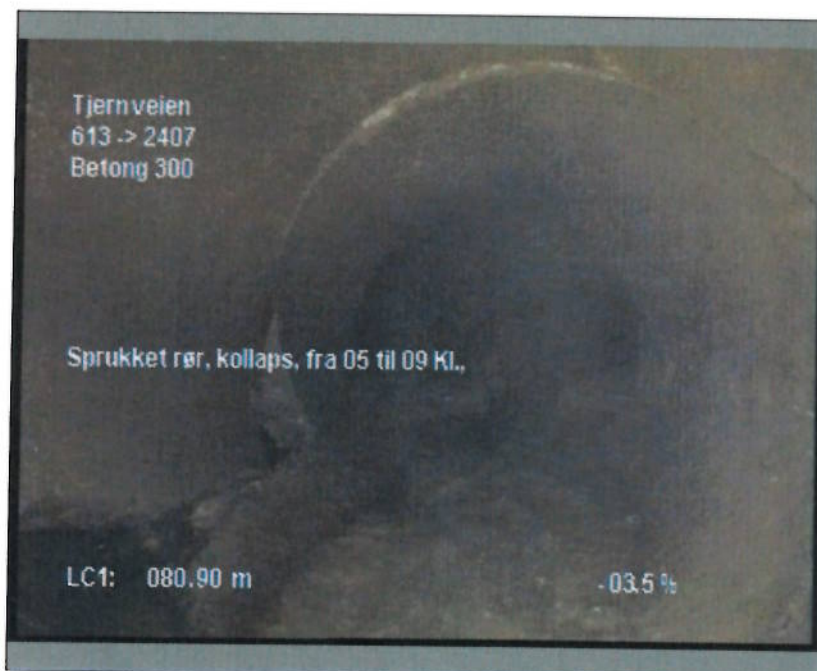
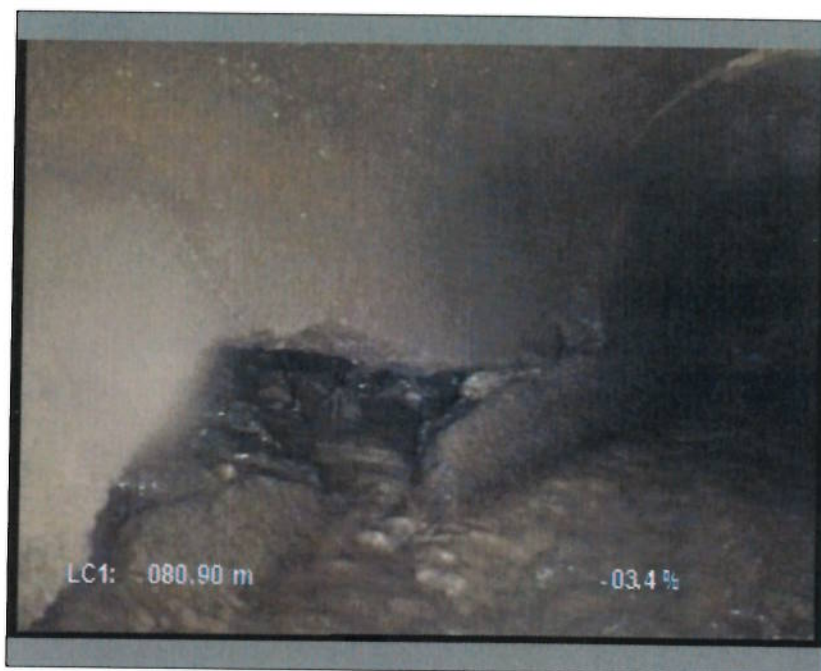
Foto: S_Sectionname_80,9_085447_1_A.JPG
80,9m, Sprukket rør, kollaps, fra 05 til 09 Kl., Tangentiell

Foto: S_Sectionname_80,9_085450_1_B.JPG
80,9m, Sprukket rør, kollaps, fra 05 til 09 Kl., Tangentiell

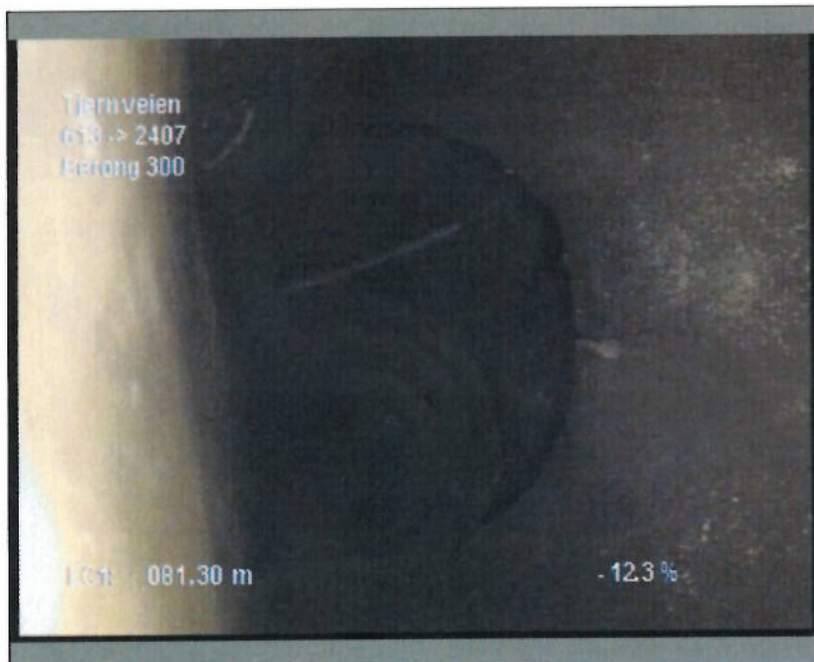
1:648	Posisjon	Kode	Observasjon	Vann
	81,30	IF	Inspeksjon fullført -	10%
	81,30	SR4	Sprukket rør, kollaps, fra 12 til 12 Kl., Kompleks	10%
	81,30	IA	Inspeksjon avbrutt Hindring, mangler rørvegg å kjøre i	10%

Foto: S_Sectionname_81,3_085552_1_A.JPG
81,3m, Sprukket rør, kollaps, fra 12 til 12 Kl., Kompleks

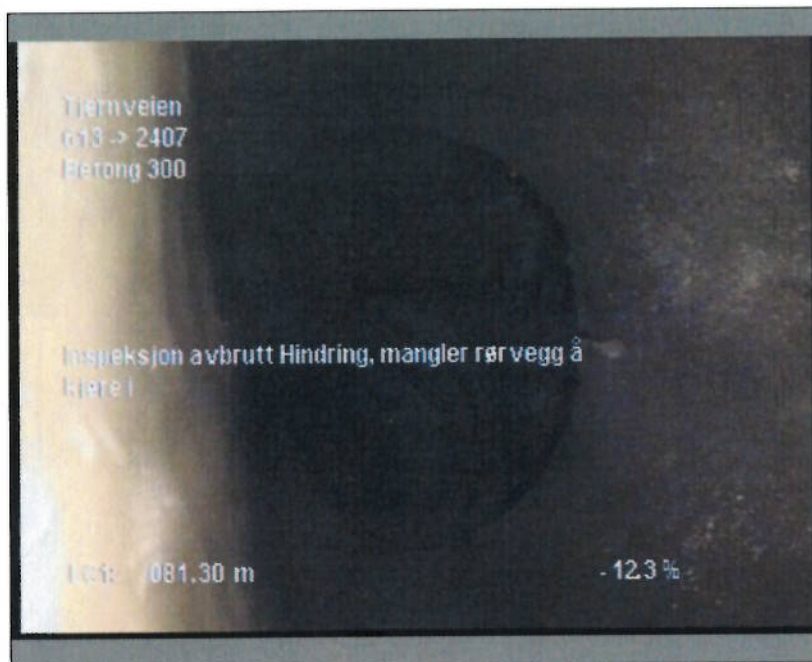
Foto: S_Sectionname_81,3_085650_1_A.JPG
81,3m, Inspeksjon avbrutt Hindring, mangler rørvegg å kjøre i

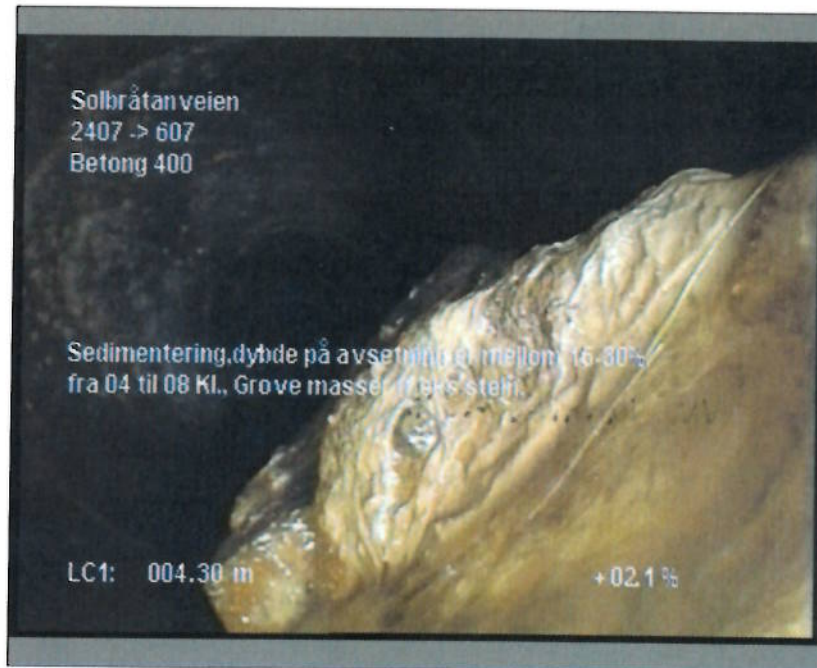
Foto: S_Sectionname_4,3_101706_2_A.JPG
4,3m, Sedimentering, dybde på avsetning er mellom 15-30%, fra 04 til 08 Kl., Grove masser (f eks stein, grus)

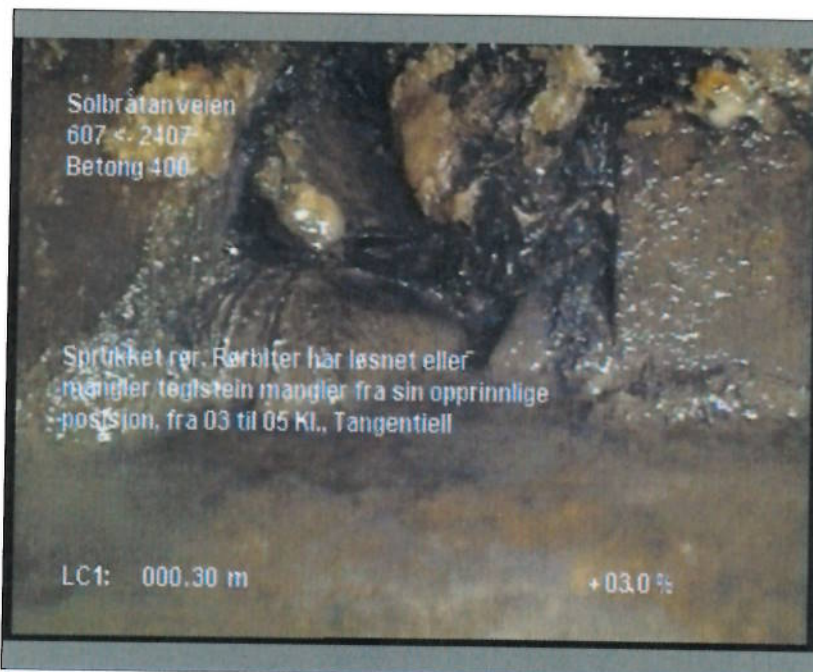
Foto: S_Sectionname_0,3_103412_3_A.JPG

0,3m, Sprukket rør, Rørbiten har løsnet eller mangler/teglstein mangler fra sin opprinnelige posisjon, fra 03 til 05 Kl., Tangentiell

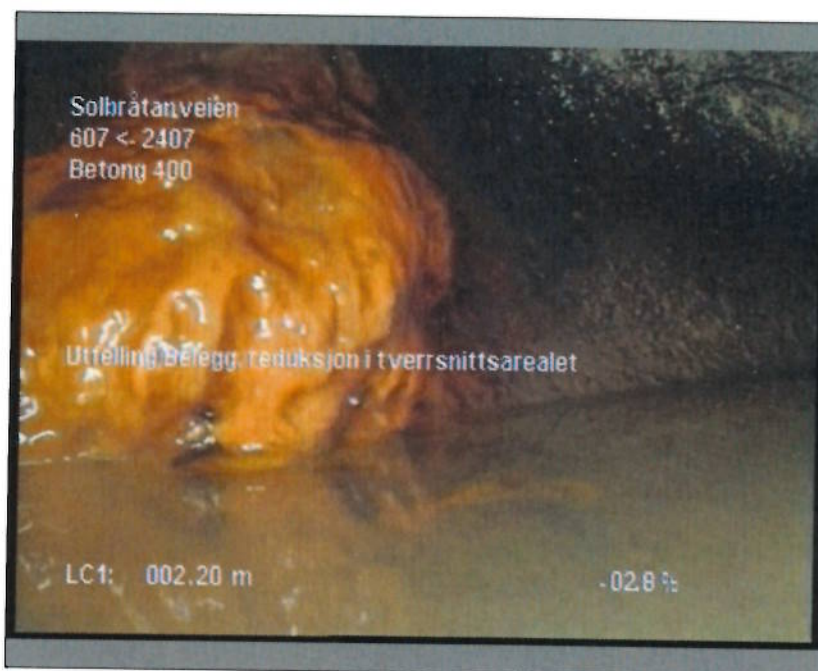
Foto: S_Sectionname_2,2_103749_3_A.JPG

2,2m, Utfelling/Belegg, reduksjon i tverrsnittsarealet er 5% eller mindre, fra 07 til 09 Kl., Utfelling

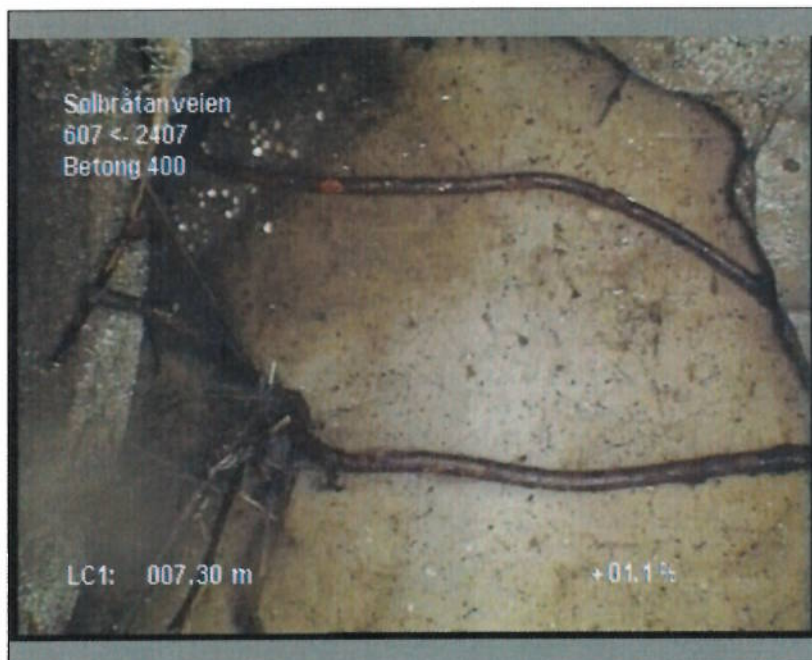
Foto: S_Sectionname_7,3_103905_3_A.JPG
7,3m, Puktreparasjon, fra 01 til 04 Kl., Reparert hull

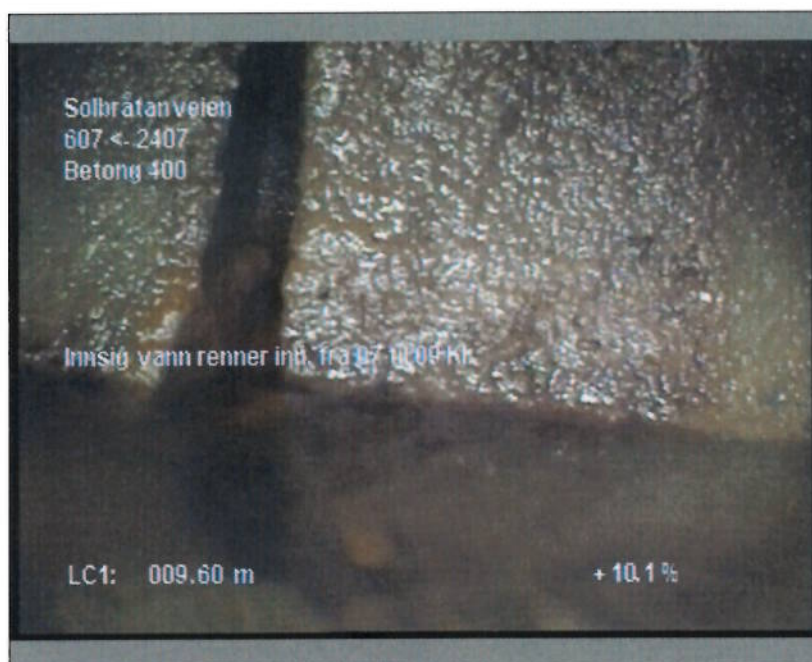
Foto: S_Sectionname_9,6_103950_3_A.JPG
9,6m, Innsig vann renner inn, fra 07 til 09 Kl.

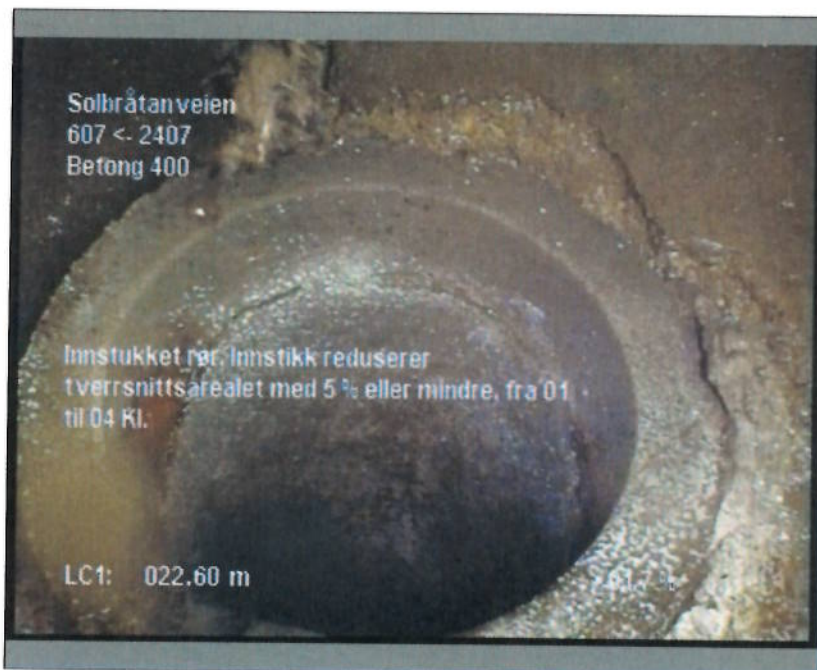
Foto: S_Sectionname_22,6_104224_3_A.JPG
22,6m, Innstukket rør, Innstikk reduserer tverrsnittsarealet med 5 % eller mindre, fra 01 til 04 Kl.

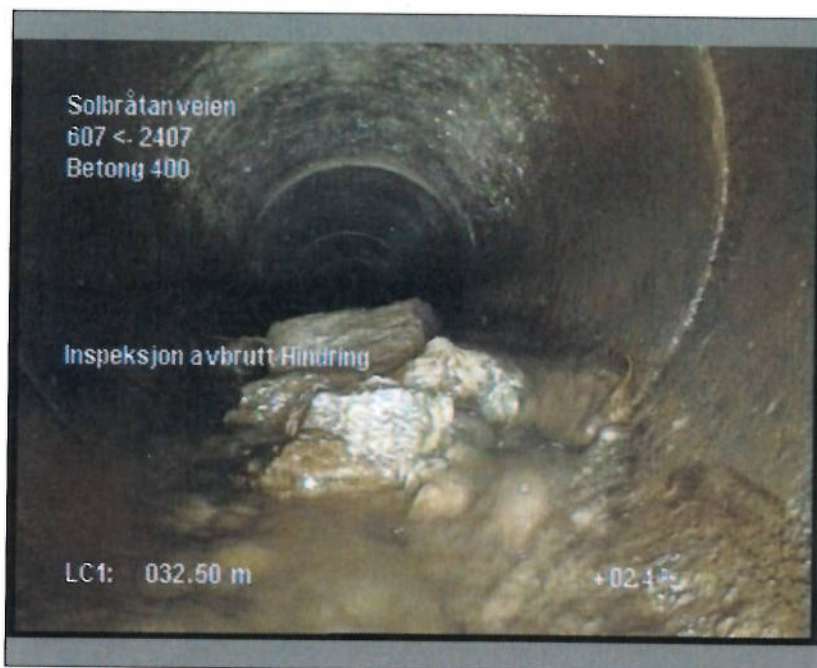
Foto: S_Sectionname_32,5_104348_3_A.JPG
32,5m, Inspeksjon avbrutt Hindring

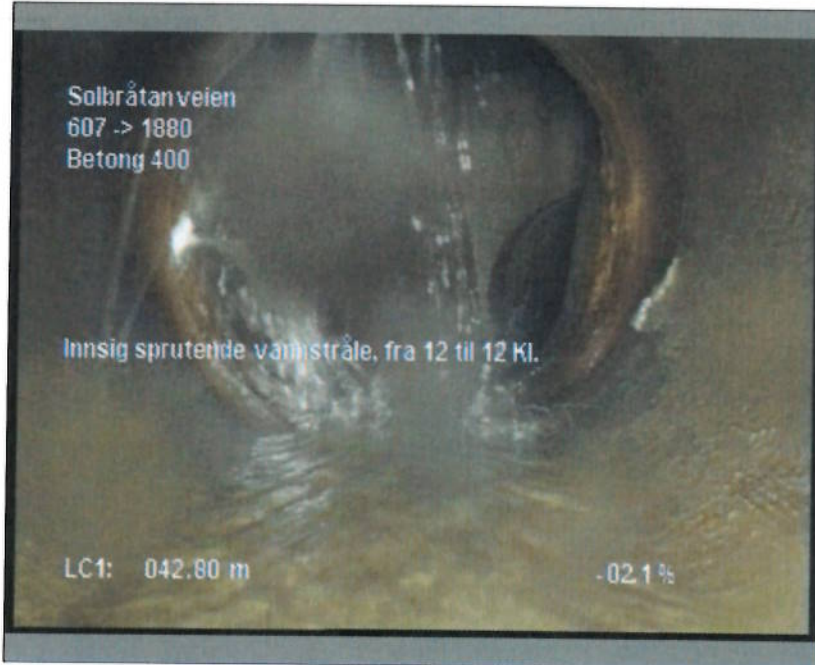
Foto: S_Sectionname_42,8_105742_4_A.JPG
42,8m, Innsig sprutende vannstråle, fra 12 til 12 Kl.

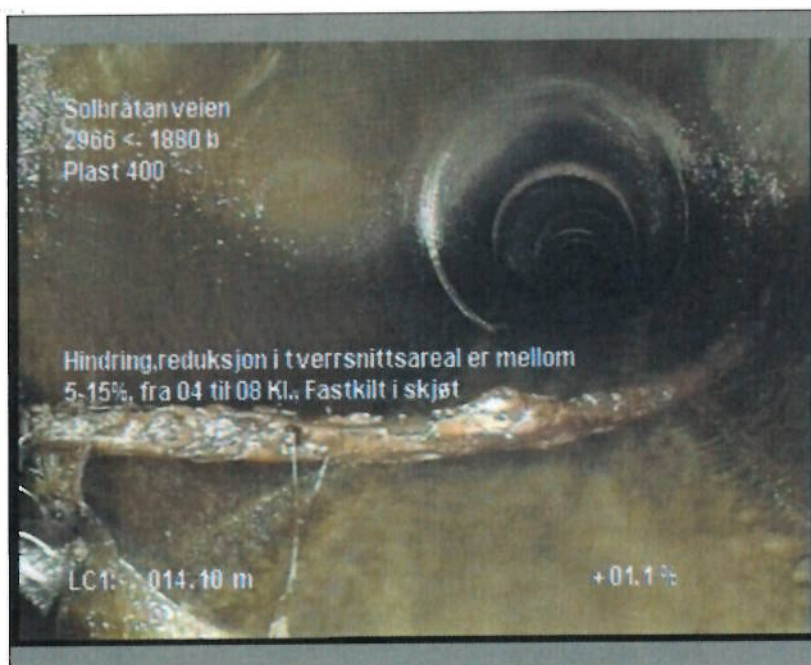
Foto: S_Sectionname_14,1_113304_6_A.JPG
14,1m, Hindring, reduksjon i tverrsnittsareal er mellom 5-15%, fra 04 til 08 Kl., Fastkilt i skjøt

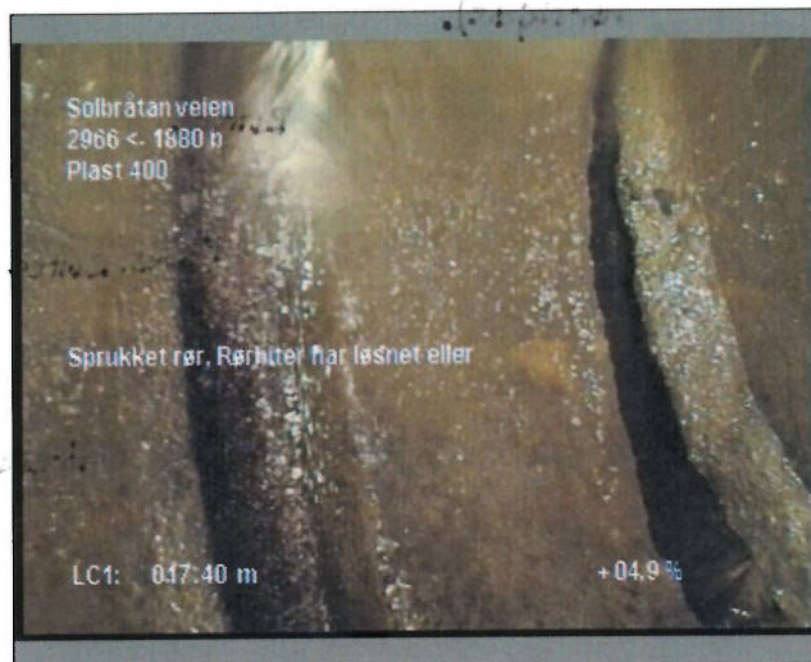
Foto: S_Sectionname_17,4_113339_6_A.JPG
17,4m, Sprukket rør, Rørbiter har løsnet eller mangler/teglstein mangler fra sin opprinnlige posisjon, fra 12 til 12 Kl., Tangentiell

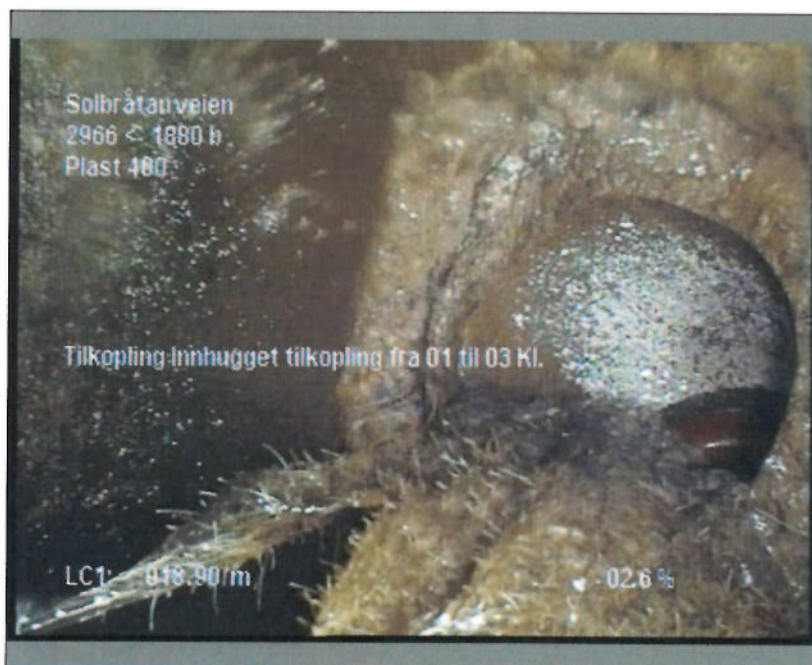
Foto: S_Sectionname_18,9_113409_6_A.JPG
18,9m, Tilkopling Innhugget tilkopling fra 01 til 03 Kl.
