**Ringerike kommune**

## Miljøsaneringsbeskrivelse for Norderhovhjemmet i Ringerike kommune

Oppdragsnummer hos COWI:	A069901
Utgivelsesdato:	26.6.2015
Saksbehandler hos COWI:	Mirja Emilia Ottesen
Kontrollør:	Martin Sveinssønn Melvær
Oppdragsansvarlig:	Mirja Emilia Ottesen

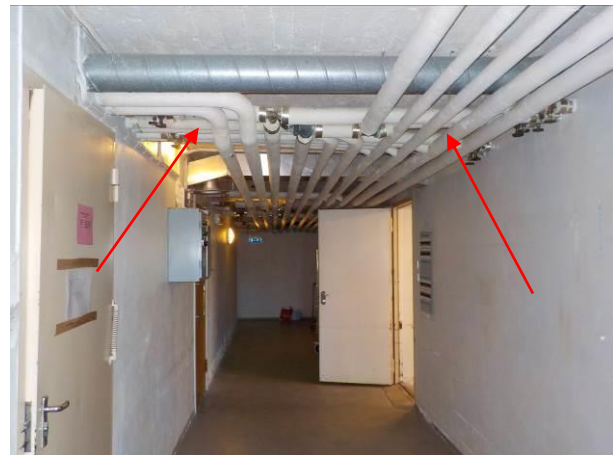
Bilde 1 viser branddør til fyrrom som er produsert i 1961. Eldre branddører kan inneholde asbest.

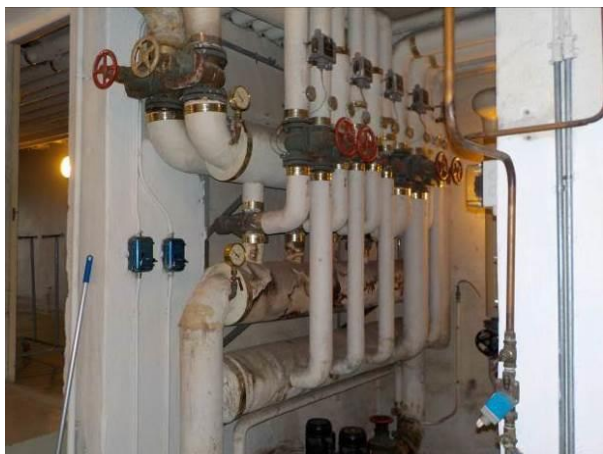
Bilde 2 viser eldre asbestholdig rørisolasjon i kjelleretasje i østfløy. Det er et rosa pulver i både rørbend og enkelte rørstrekk som er asbestholdig.

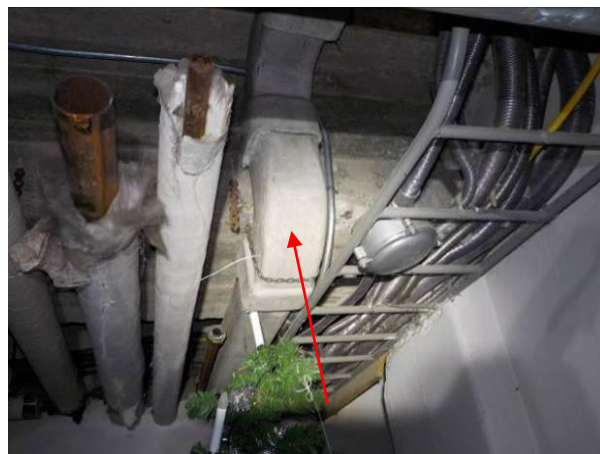
Bilde 3 viser asbestholdig rørisolasjon i fyrrom.

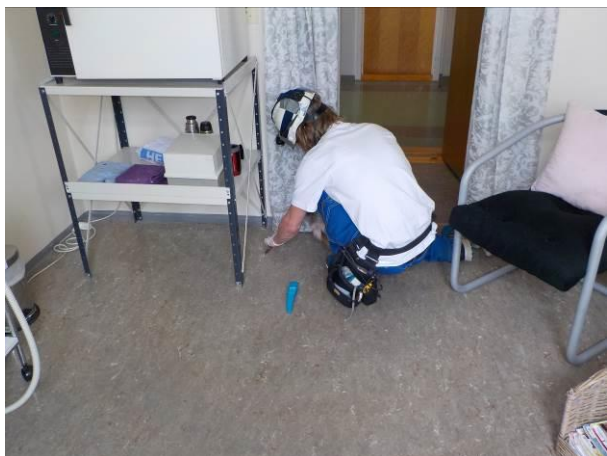
Bilde 8 viser brune og grønne vinylfliser på gulv i underetasje i østfløy. De grønne vinylflisene inneholder asbest.

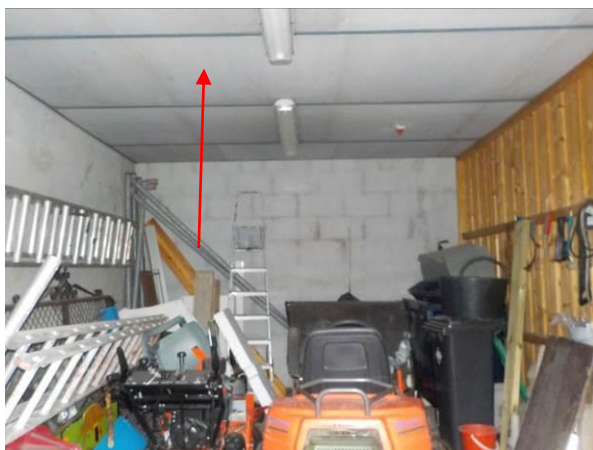
Bilde 18 viser søppelrom i underetasje i vestfløy. Det er en asbestholdig eternittkanal over stålplatene i taket.

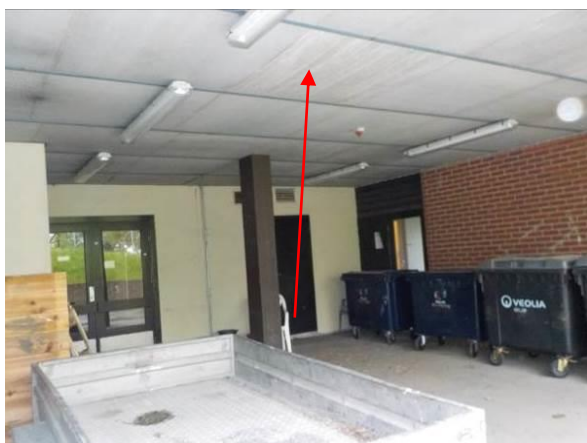
Bilde 26 viser hovedinngang til vestfløy. Det er asbestplater over og under vinduer og dør i inngangspartiet.

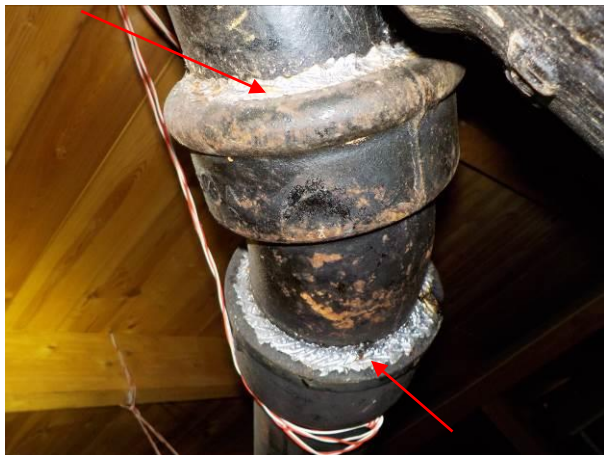
*Bilde 28 viser soilrør med blyringer i skjøten mellom rørdelene.*

Soilrør med blyringer leveres til metallgjenvinning dersom det ikke påtreffes asbest. Blybeslag leveres til metallgjenvinning.

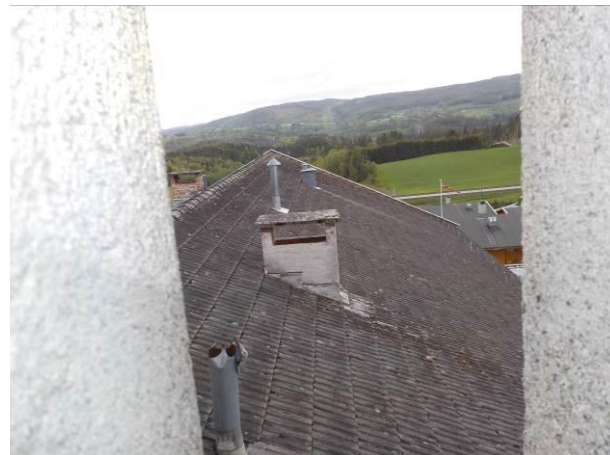
*Bilde 30 viser mulig blybeslag rundt både fyringspiper og luftepiper på tak på østfløy.*

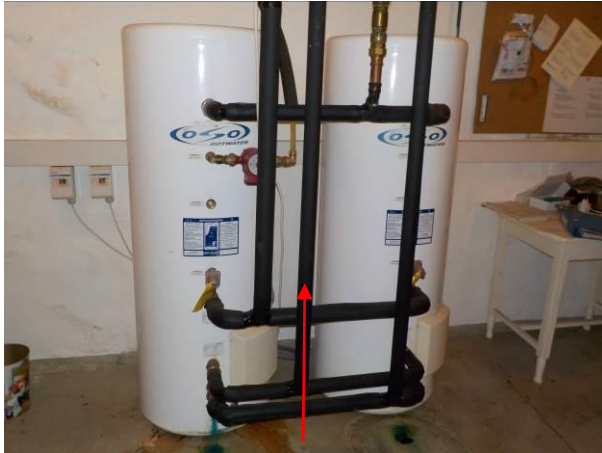
Bilde 32 viser cellegummi som rørisolasjon observert i fyrrom i kjeller i østfløy. Cellegummi skal håndteres som farlig avfall med bromerte flammehemmere.

All cellegummi skal leveres og deklarerer som farlig avfall med bromerte flammehemmere.

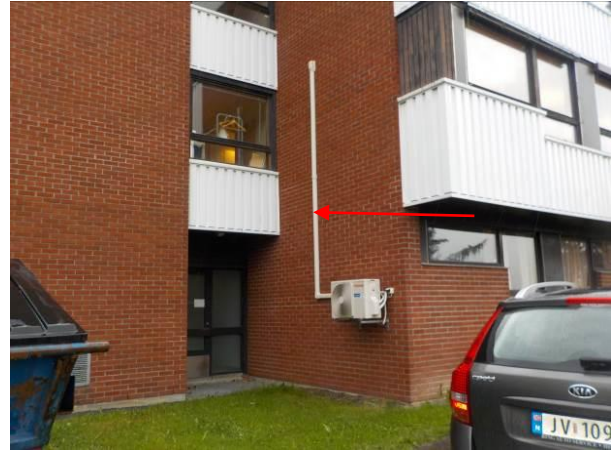
Bilde 33 viser cellegummi som rørisolasjon rundt rør koblet til kjøleanleggets utedel på fasaden på vestfløy.

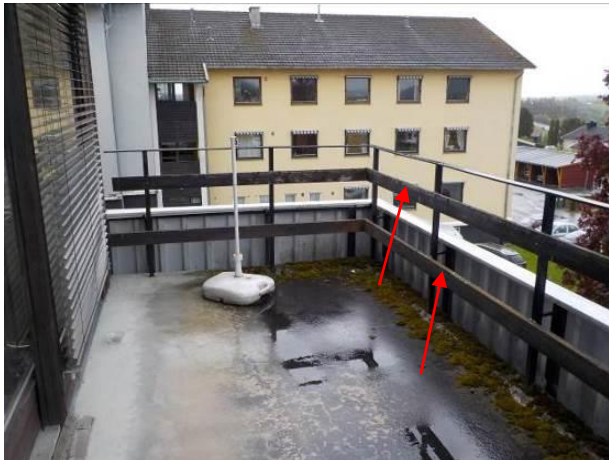
*Bilde 34 viser CCA-impregnert trevirke på gjerde på balkong på vestfløy.*

CCA-impregnert trevirke skal deklarerer og leveres som farlig avfall til godkjent mottak. Kobberimpregnert trevirke leveres som behandlet trevirke til godkjent mottak.

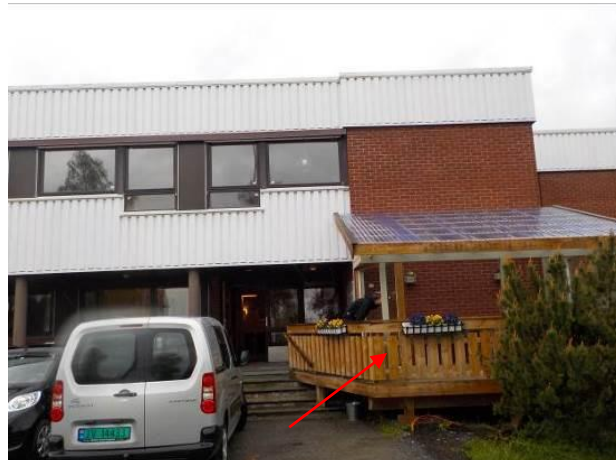
*Bilde 35 viser terrasse utenfor inngang til legekontor, som er oppført med CCA-impregnert trevirke.*

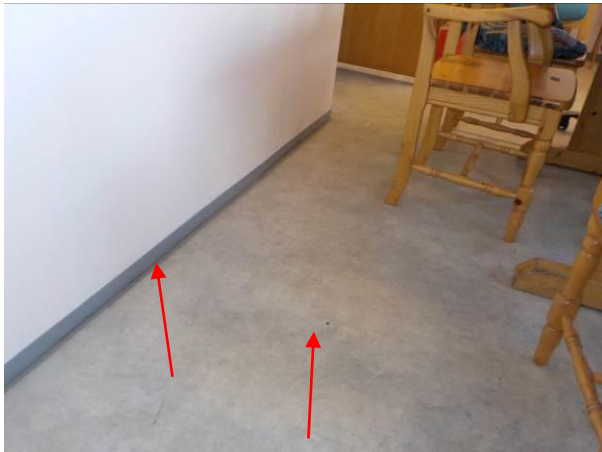
Bilde 40 viser vinylbelegg og vinylister (vaskelister) på gulv i strykerom i kjeller i østfløy.

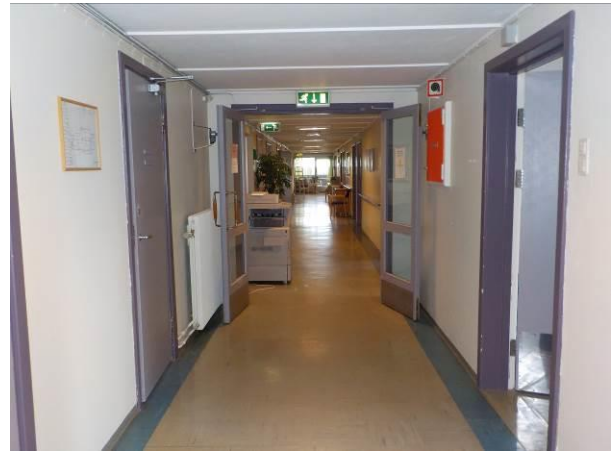
Bilde 42 viser grå og blå vinylfliser på gulv i gang i 1. etasje, østfløy.

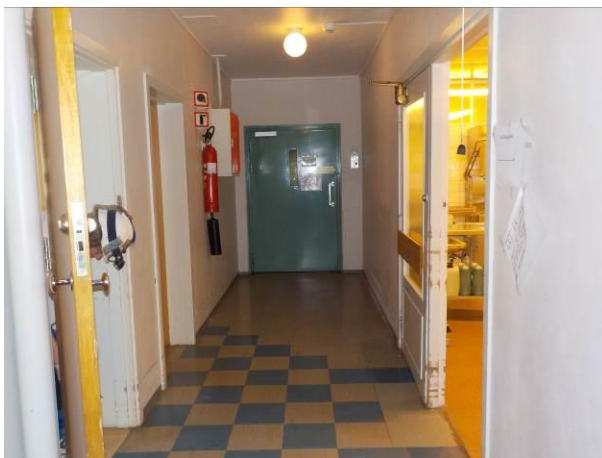
Bilde 41 viser grå og blå vinylfliser i gang mellom kjøkken og spisesal i underetasje, østfløy.

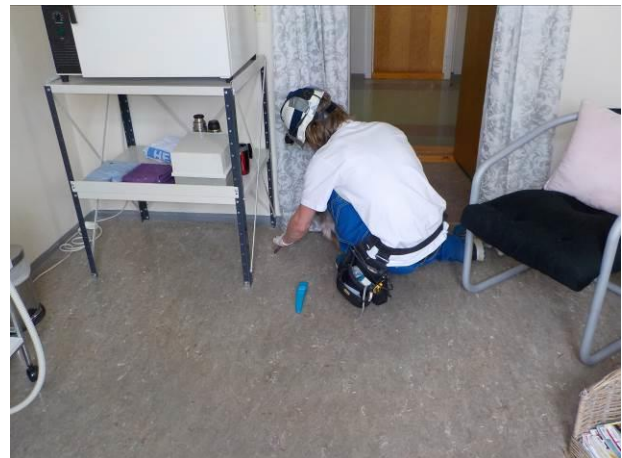
Bilde 43 viser sjekk av type gulvbelegg, og antall lag belegg i pasientrom i 1. etasje i østfløy.

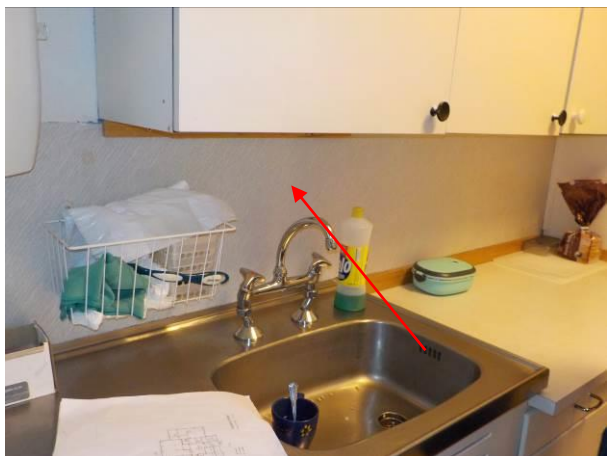
Bilde 44 viser vinyltapet på vegg mellom over- og underskap på kjøkken i 1. etasje, østfløy.

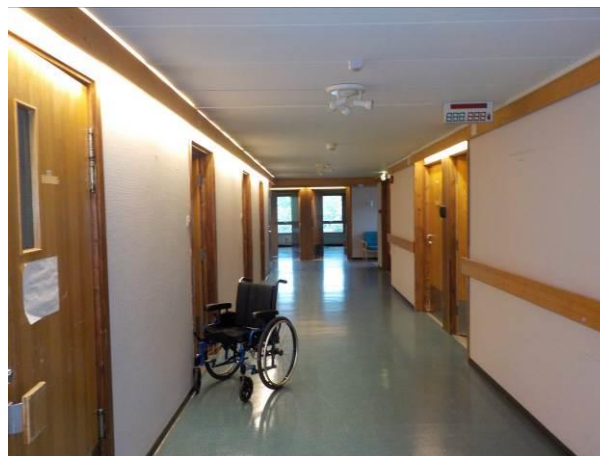
Bilde 46 viser vinylbelegg og vinyllister på gulv i gang i 2. etasje, vestfløy.

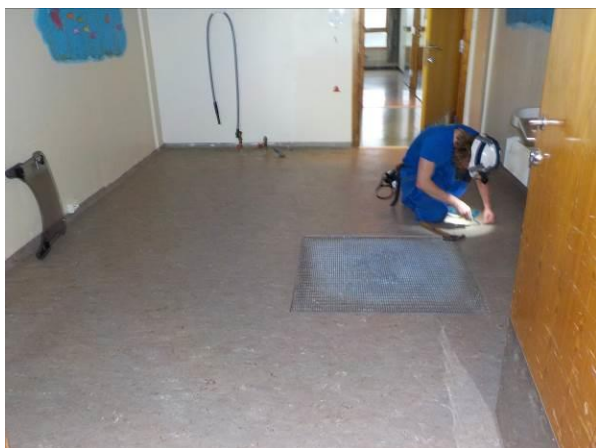
Bilde 45 viser sjekk av vinylbelegg på bad i 2. etasje, vestfløy

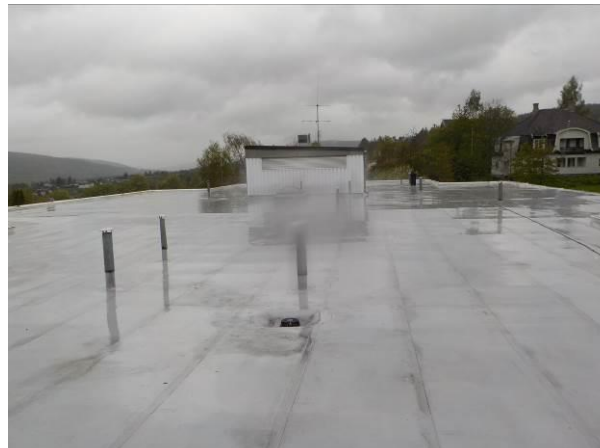
Bilde 47 viser takfolie på tak på vestfløy. Takfolien skal håndteres som farlig avfall med ftalater.

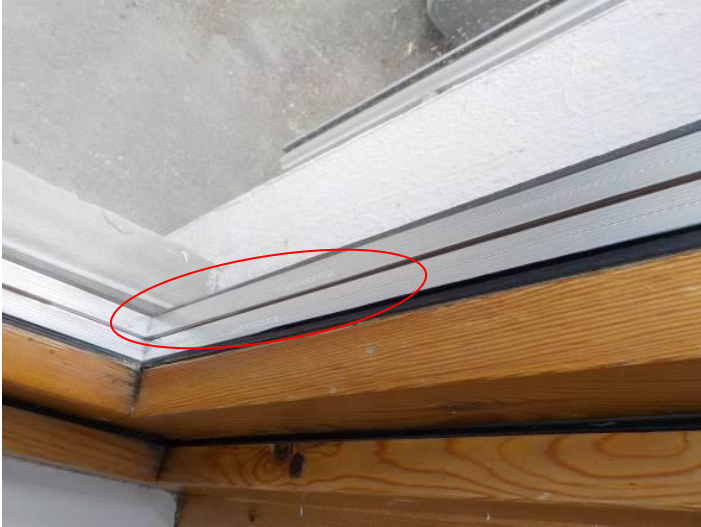
*Bilde 48 viser trelags isolerglassrute som er merket "vest isolerglass 82", som skal håndteres som farlig avfall med klorparafiner.*

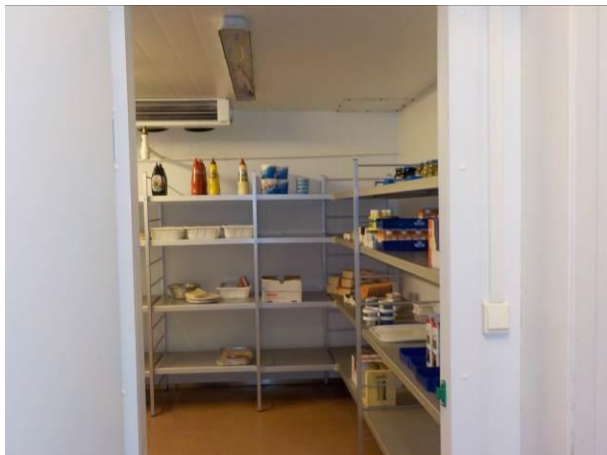
*Bilde 49 viser ett av fire kjølerom på kjøkken  
i underetasje, vestfløy. Isolasjonen i  
veggene og tak er farlig avfall med  
KFK/HKFK.*

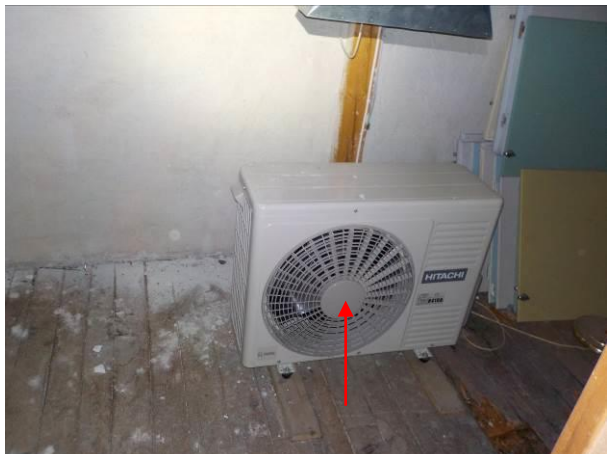
Bilde 50 viser kjøleanlegg som ble observert på loft over 3. etasje i østfløy.

Kjøleanlegg leveres som EE-avfall etter at kjølevæsken og/eller frostvæsken er tappet av. Rørsystemene må også tømmes for kjølevæske. Kjølevæsken skal deklarerer og leveres som farlig avfall til godkjent mottak.

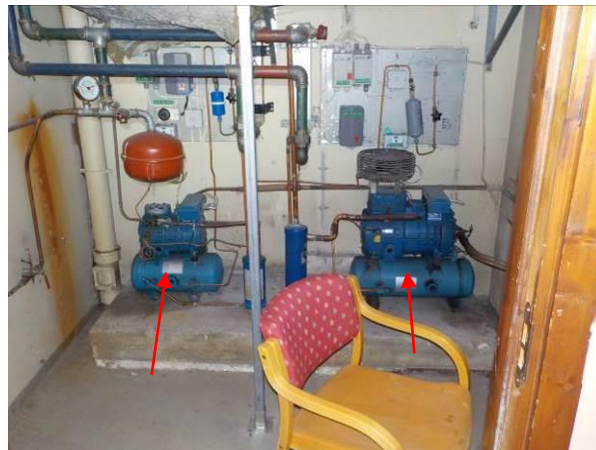
Bilde 52 viser to kjøleaggregat fra 1992 i ventilasjonsrom bak kjøkken i underetasje, vestfløy.

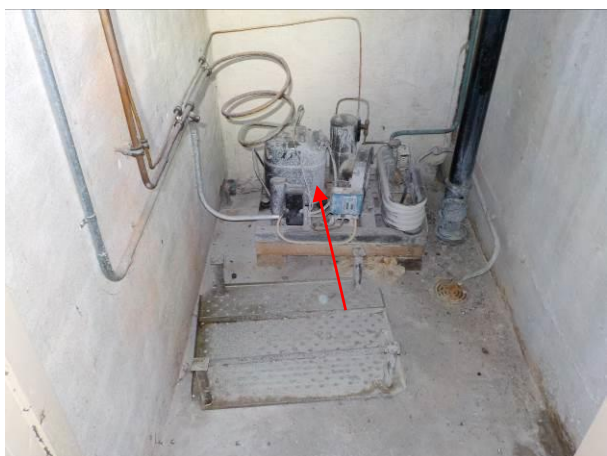
Bilde 51 viser eldre kjøleanlegg bak kjøkken i underetasje, vestfløy.

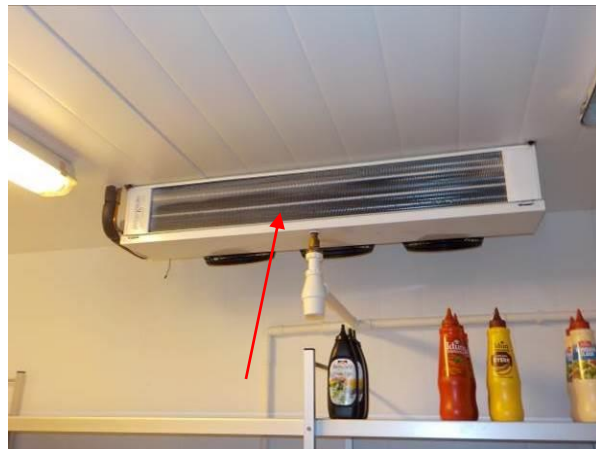
Bilde 53 viser kjøleanlegg i kjølerom i kjøkken, underetasje, vestfløy.

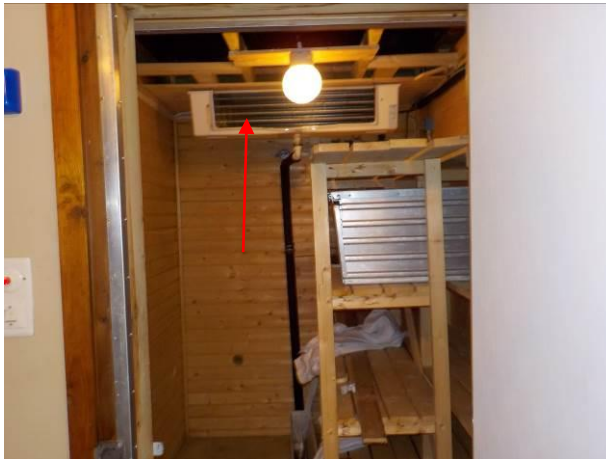
Bilde 54 viser eldre kjøleanlegg i eldre kjølerom i hovedgang i underetasje, vestfløy.

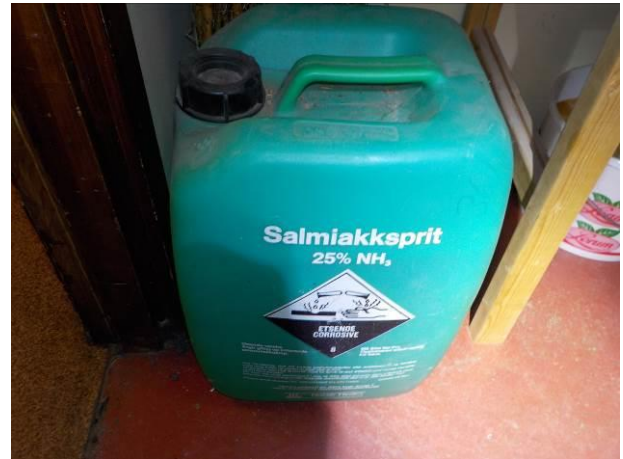
Bilde 56 viser kanne med salmiakksprit  $NH_3$  som ble observert i rom med eldre kjøleanlegg.

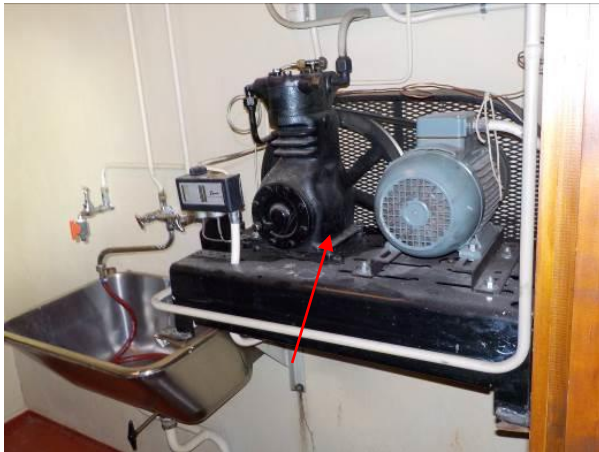
Bilde 55 viser kjøleanlegg i lite rom ved berederrom i underetasje, vestfløy.

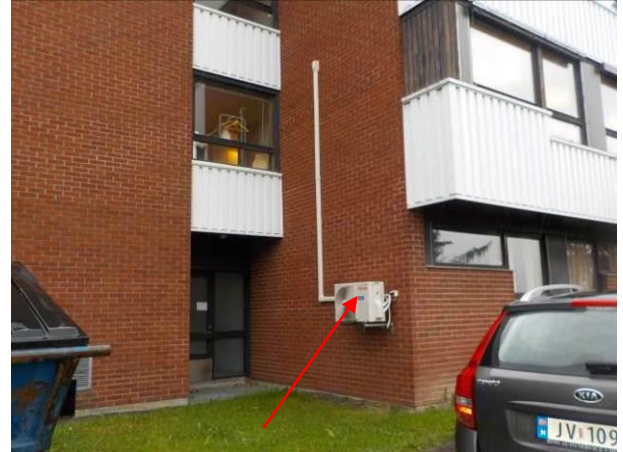
Bilde 57 viser kjøleanleggets utedel som ble observert på fasaden på vestfløy.

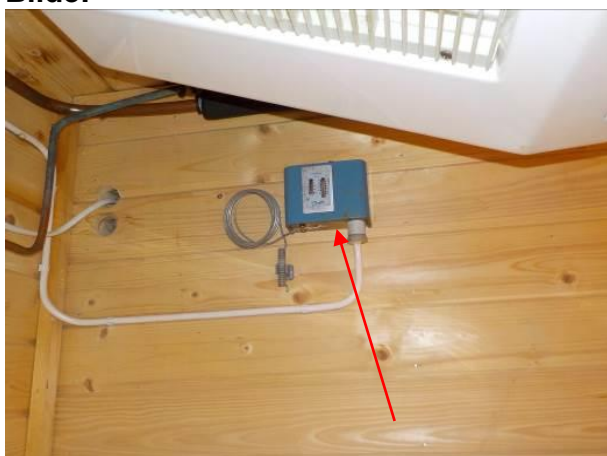
*Bilde 58 viser eldre termometer i kjølerom som inneholder kvikksølv. Slike elektriske termometre leveres som EE-avfall.*

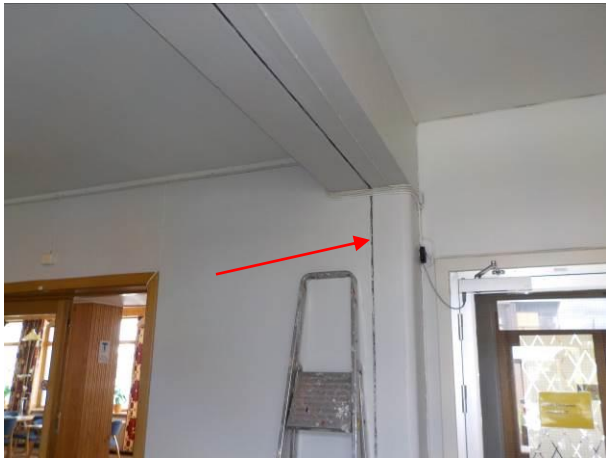
*Bilde 59 viser fugemasse mellom betongelementer i gang ved inngangsdør på midten av østfløy, underetasje. Fugemassen håndteres som farlig avfall med PCB.*

Fugemasse deklarerer og leveres til godkjent mottak som farlig avfall med PCB.

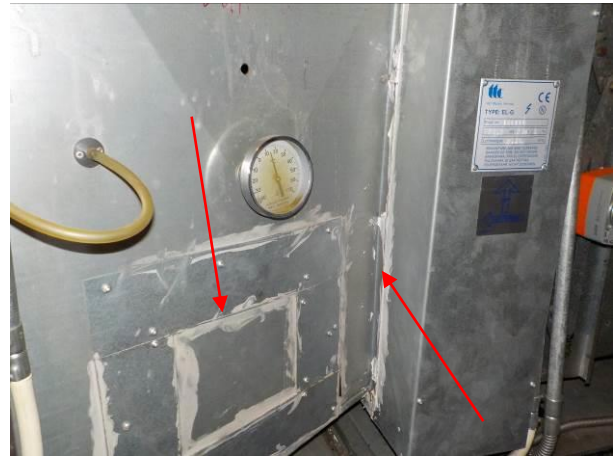
*Bilde 60 viser myk fugemasse som ble observert på ventilasjonsanlegg på loft i vestfløy. Fugemassen håndteres som farlig avfall med PCB.*

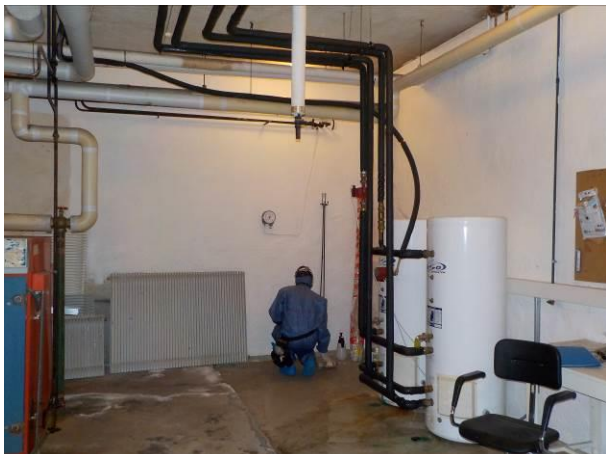
Bilde 61 viser prøvetaking av hvitmaling på vegg i fyrrom, østfløy. Hvitmalingen er ikke forurenset med PCB eller tungmetaller.

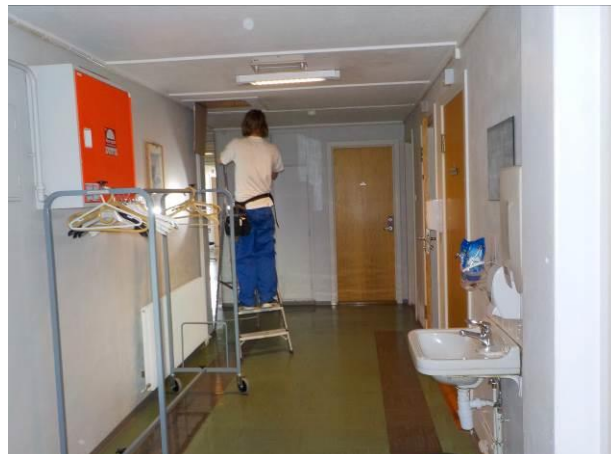
Bilde 63 viser hvitmaling i gang i underetasje, østfløy. Hvitmalingen er forurenset med PCB og tungmetaller.

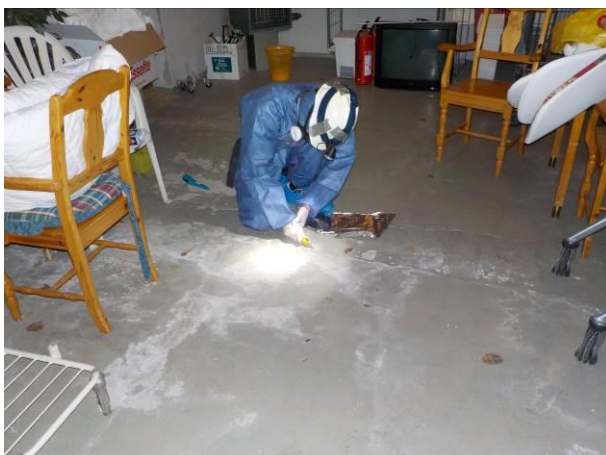
Bilde 62 viser prøvetaking av gråmaling på gulv i tørkerom, kjeller i østfløy. Gråmalingen er forurenset med PCB og tungmetaller.

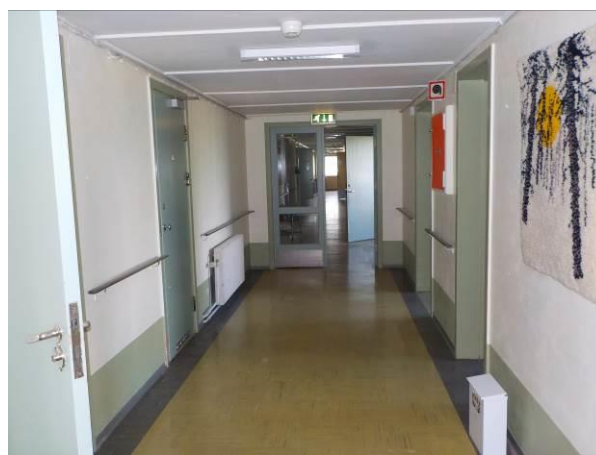
Bilde 64 viser hvitmaling på vegg i 2. etasje, østfløy. Hvitmalingen er forurenset med PCB og tungmetaller.

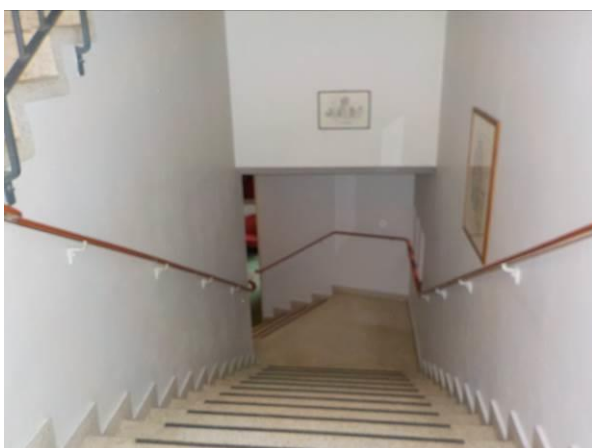
Bilde 72 viser lys terrazzo fra hovedtrapp. Terrazzo er ikke forurenset med PCB eller tungmetaller.

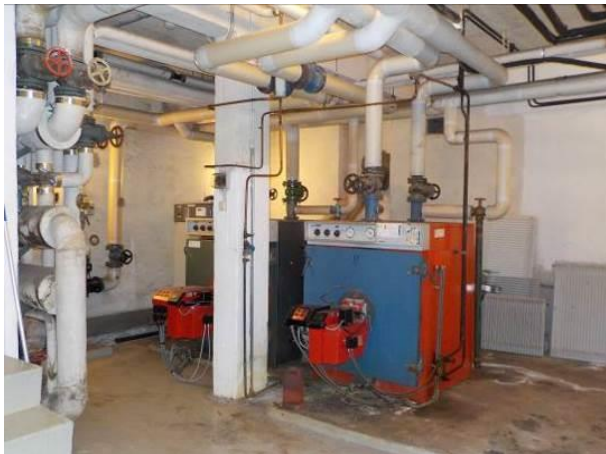
Bilde 75 viser to oljefyr, og én el-fyr i fyrrom i kjeller i østfløy.

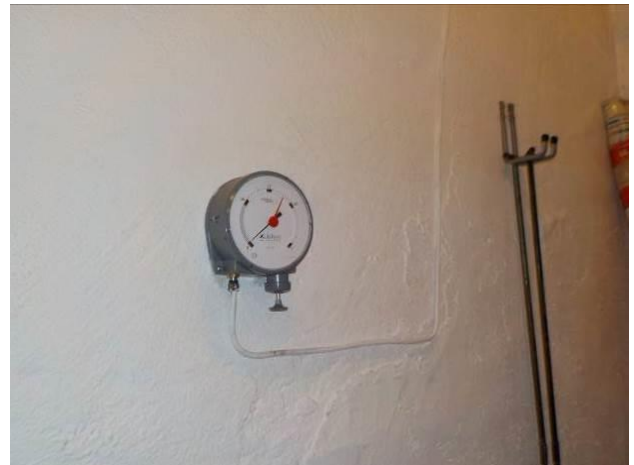
Bilde 76 viser oljemåler som ble observert i fyrrom i kjeller i østfløy.

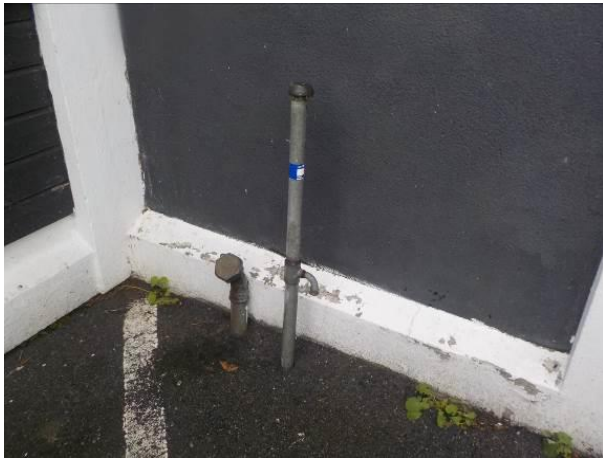
*Bilde 77 viser oljepåfyllingsrør som ble observert utenfor fyrrom.*

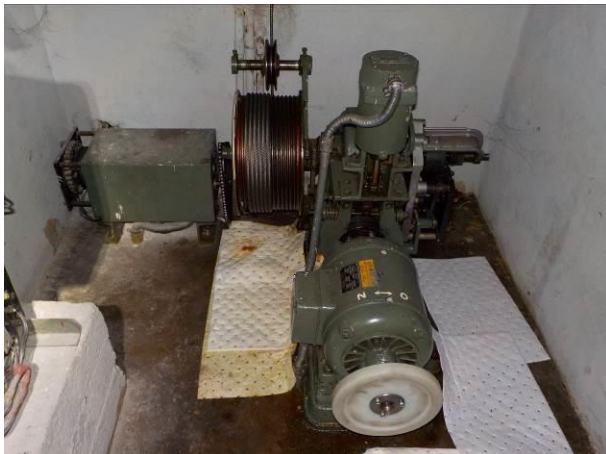
Det ble observert mye oljesøl på betonggulv i lite heismaskinrom bak kjøkken i underetasje, vestfløy. I tillegg ble det observert flekker med oljesøl på betonggulv i garasje i vestfløy.

Bilde 78 viser oljeforurenset betong på gulv under heismaskin som står i rom bak kjøkken i underetasje, vestfløy.

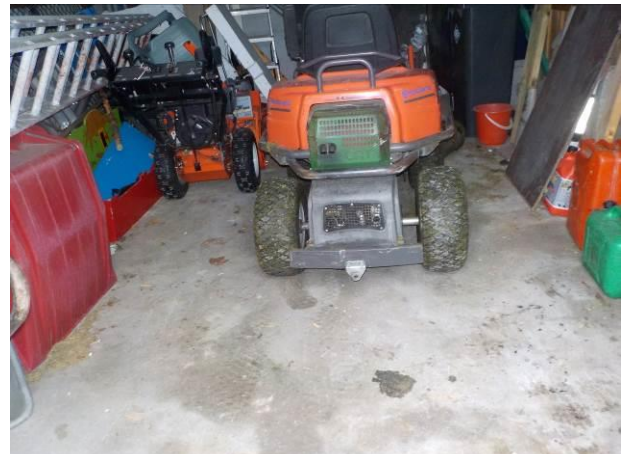
Bilde 79 viser flekker med oljesøl på betonggulv i garasje, vestfløy.

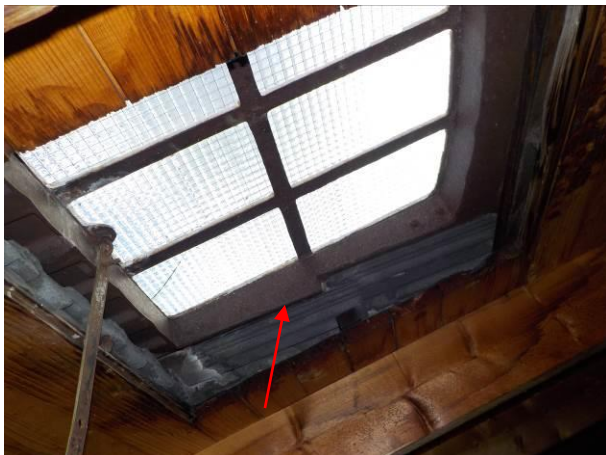
Bilde 85 viser takvindu i 3. etasje i østfløy. Takpapp ligger under takstein, og var tilgjengelig for inspeksjon fra dette vinduet.

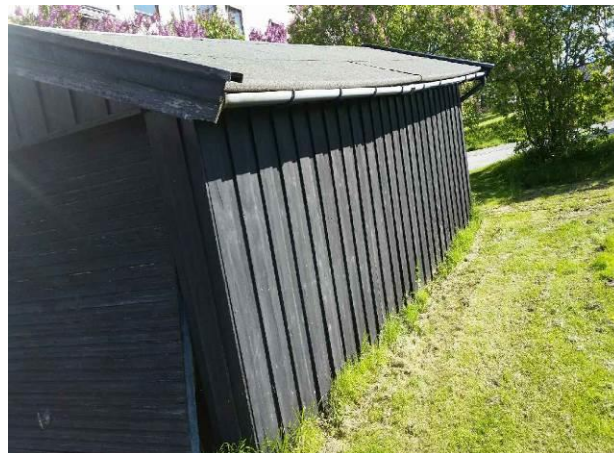
Bilde 87 viser takpapp på tak på frittstående garasje.

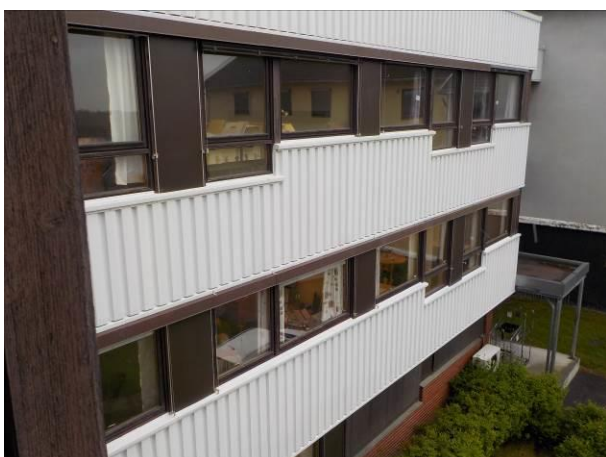
Bilde 86 viser stålplater på fasade på vestfløy. Det ble observert sort vindtettingspapp bak stålplatene på balkong. Pappen kan håndteres som ordinært avfall.

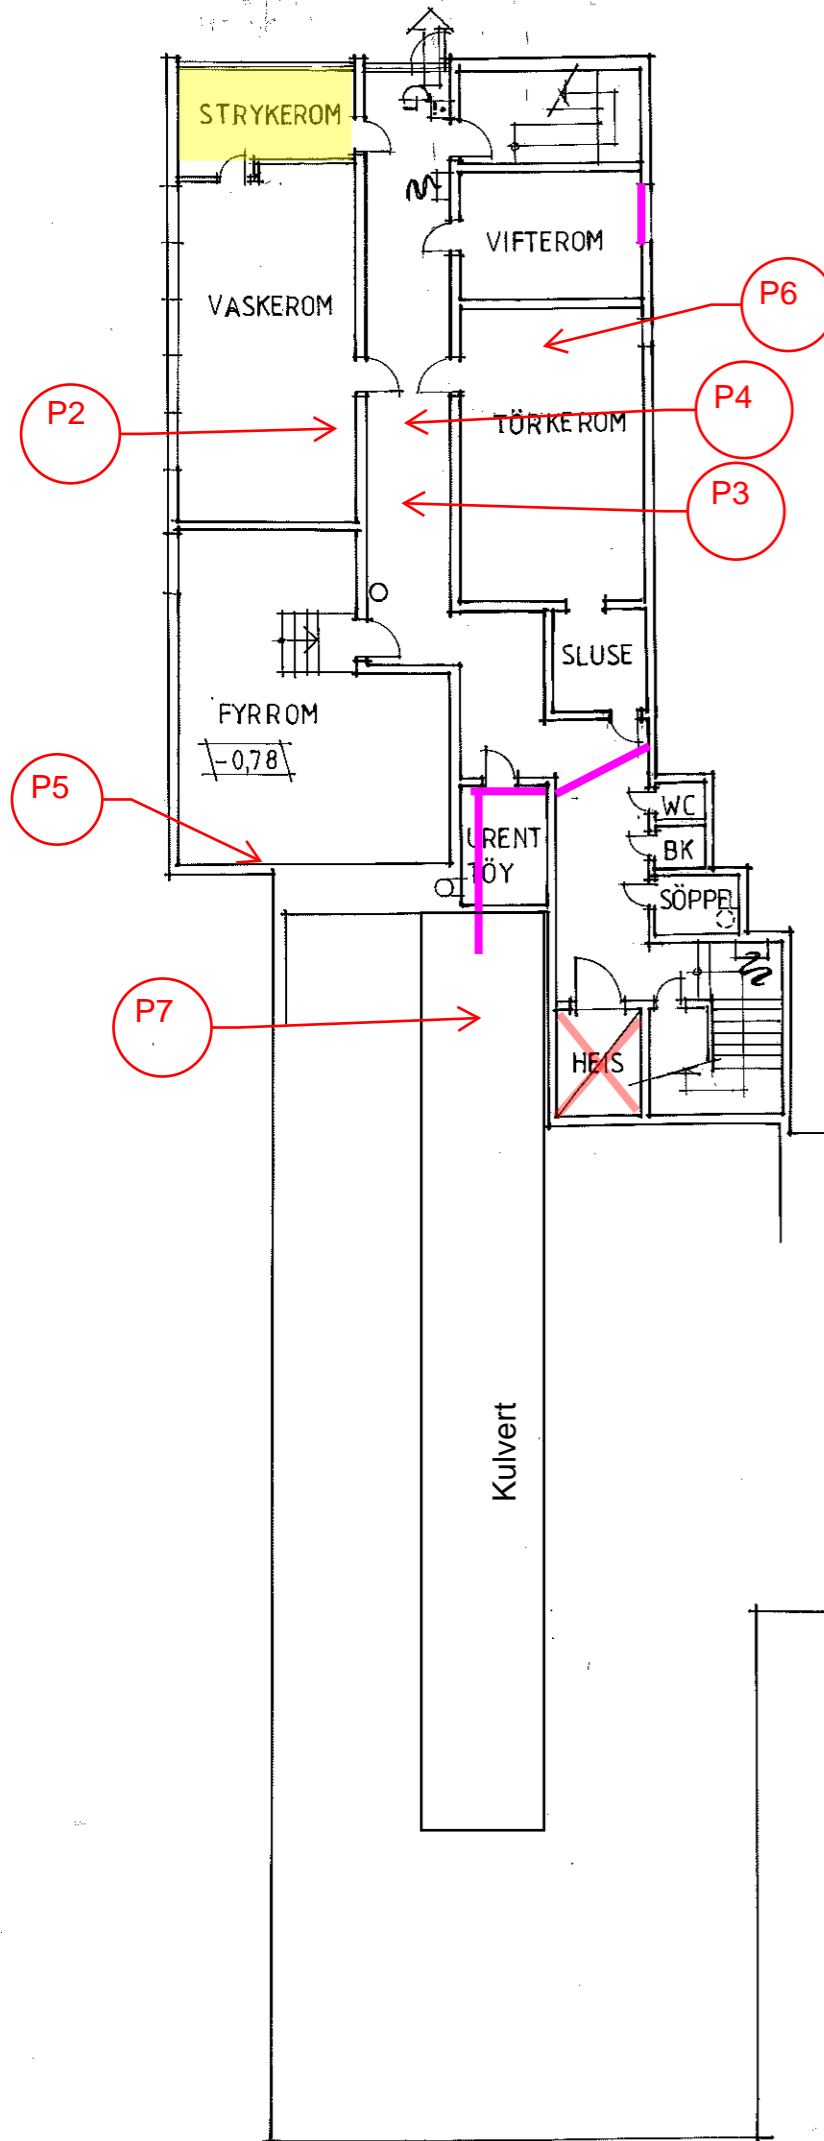
- P2: Terrazzo. Ikke forurenset med PCB eller tungmetaller.
- P3: Rosa pulver i eldre rørisolasjon. Både i rørbend og rørstrekk. Inneholder asbest.
- P4: Endelokk på eldre rørisolasjon. Ikke påvist asbest.
- P5: Hvitmaling på vegg. Ikke forurenset med PCB eller tungmetaller.
- P6: Gråmaling på gulv. Forurenset med PCB og tungmetaller.
- P7: Umalt betong. Ikke forurenset med PCB eller tungmetaller.

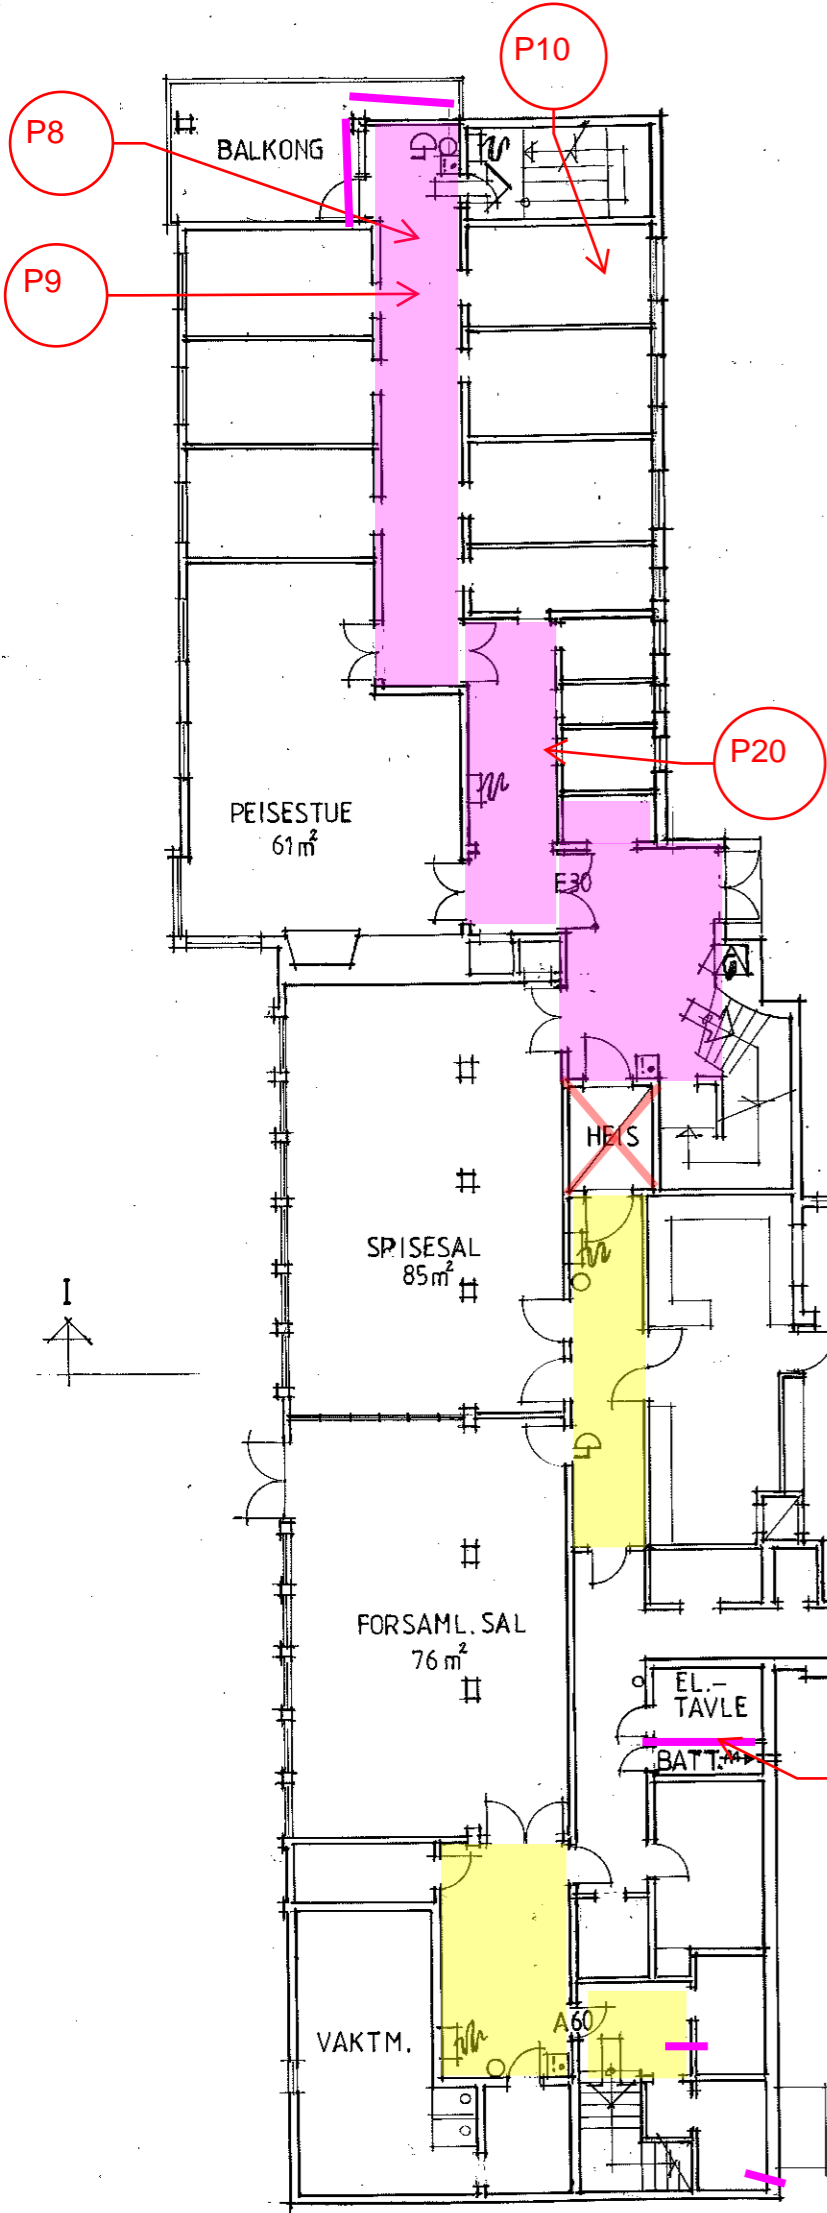
- P1: Veggplater. Inneholder asbest.
- P8: Grønn vinylflis. Inneholder asbest.
- P9: Brun vinylflis. Ikke påvist asbest.
- P10: Svart lim under linoluem. Ikke påvist asbest.
- P13: rødbrunt epoxybelegg i gangarealer og trapp. Forurenset med PCB.
- P14: rødming på gulv. Forurenset med PCB og tungmetaller.
- P15: beigemaling på vegger. Forurenset med PCB og tungmetaller.
- P20: Hvitmaling på vegg. Forurenset med PCB og tungmetaller.

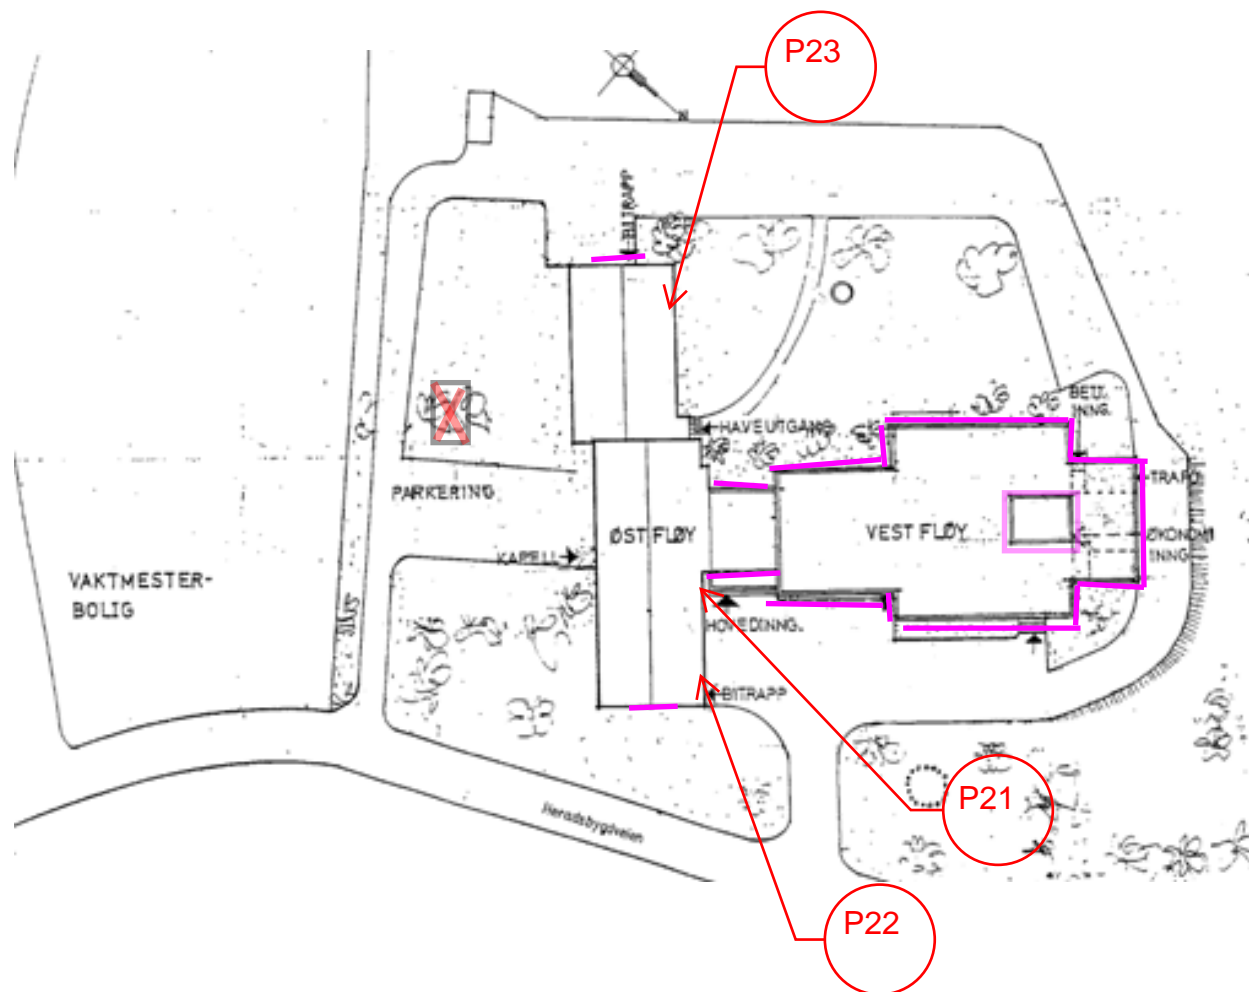
## Oversikt over øst- og vestfløy, og prøvetaking fra fasade

P21: Lys grå maling på fasade på østfløy. Ikke forurenset med PCB eller tungmetaller.

P22: Mørk grå maling på grunnmur på østfløy. Forurenset med PCB.
