MILJØSANERINGSRAPPORT

Hovsbakken 38, 2850 Hov

Rapportnavn:	Miljøsaneringsrapport Hovsbakken 38, 2860 Hov	
Adresse, postnr. /poststed:	Hovsbakken 38, 2860 Hov	
Kommune:	Søndre Land	
Gnr./ bnr.:	60/81	
Oppdragsgiver:	Søndre Land kommune	
Byggherre/tiltakshaver:	Søndre Land kommune	
Oppdragsnummer:	178026	
Rapport nummer:	1 av 1	
Utarbeidet av:	Svein Johansen	Epost: sj@r3.no
Prosjektmedarbeidere:	Anne Josephine Rutherford	
Dokument nummer:	R3.R.002	Siste utgave: 02. januar 2017

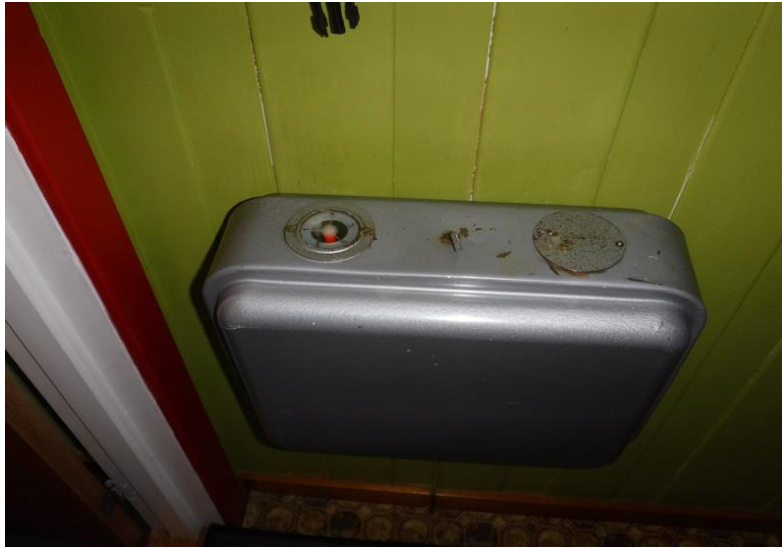
Det ble registrert en dagtank med parafin i entre` i 1. etasje. Tanken skal håndteres som beskrevet i dette kapitlet.

Figur 2: Dagtank for parafin

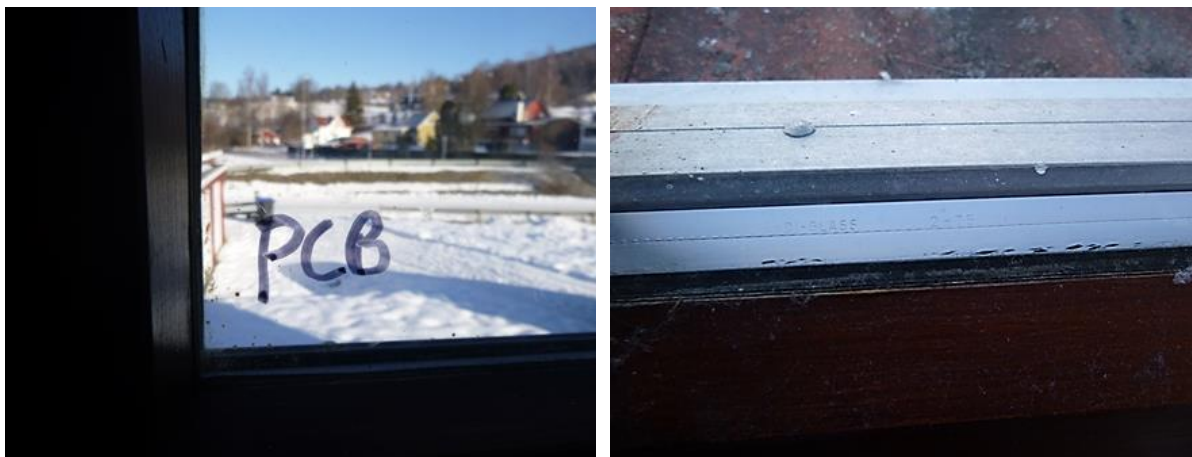
Det ble registrert 5 stk. PCB-holdige isolerglassvinduer i den berørte bygningsmassen. Isolerglassene er merket 2-75 i avstandslist og skal derfor håndteres og leveres som farlig avfall til godkjent mottak.

Figur 3: PCB-holdige isolerglassvinduer

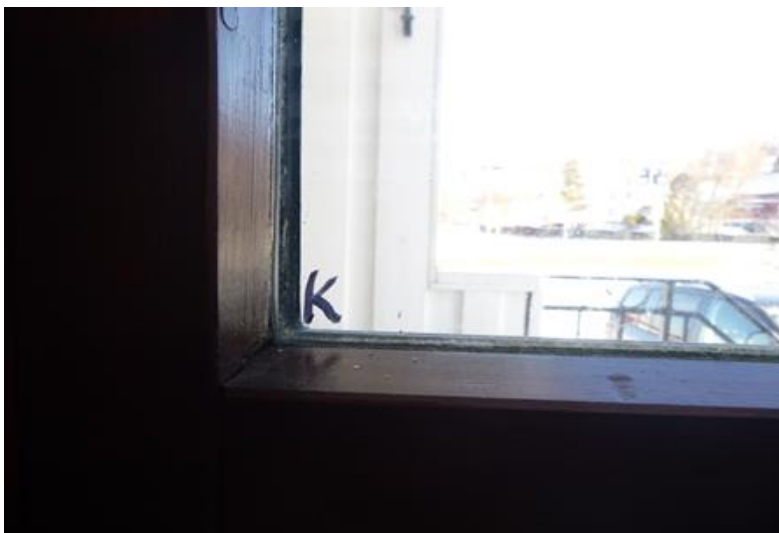
Det ble registrert 7 stk. isolerglassvinduer med klorparafiner i den berørte bygningsmassen. Isolerglassene er merket 1-76 i avstandslist og skal derfor håndteres og leveres som farlig avfall til godkjent mottak.

Figur 4: Isolerglassvindu som inneholder klorparafiner, markert med bokstaven «K»

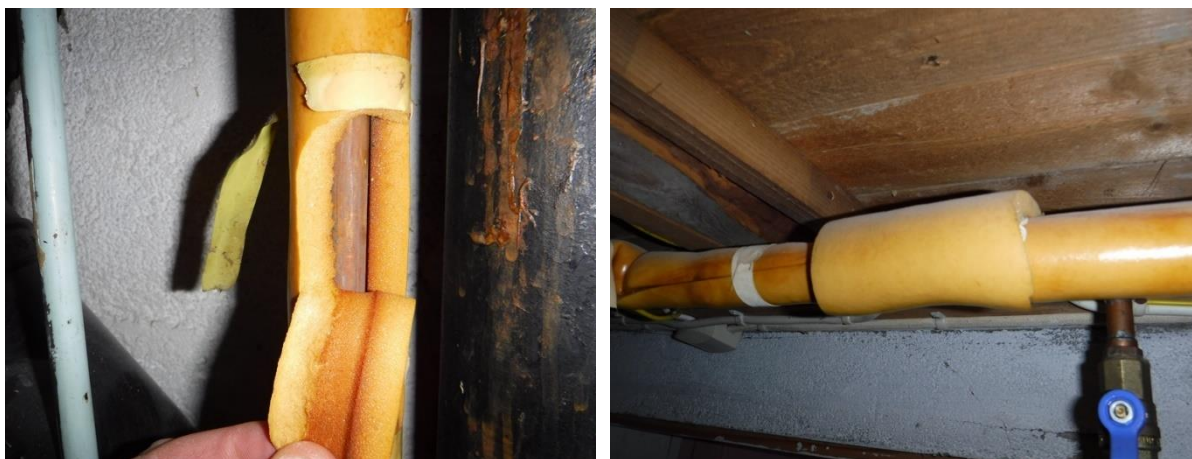
Det ble registrert ca. 10 lm. gul cellegummirørisolasjon i kjelleren. XRF- måling nr. 80 viser at isolasjonen ikke inneholder antimon eller brom, noe som tilsier at cellegummiisolasjonen da ikke inneholder flammehemmere. Denne typen cellegummirørisolasjonen inneholder derimot erfaringsmessig KFK/HKFK og skal derfor håndteres og leveres som farlig avfall til godkjent mottak.

Figur 5: Cellegummiisolasjon i kjeller er farlig avfall

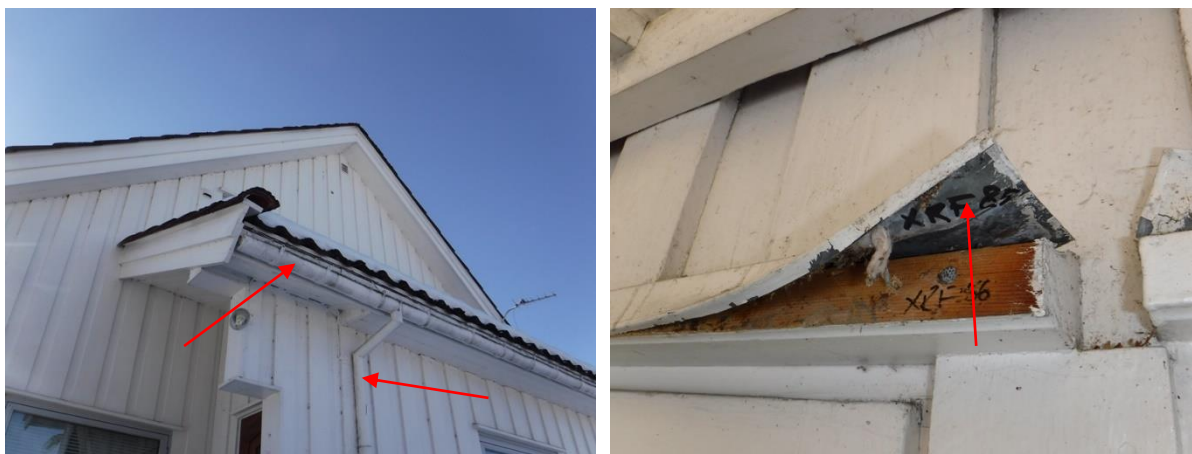
Det ble registrert sink og bly beslag rundt pipe/lyre, takrenner med nedløp og vannbrettbeslag i den berørte bygningsmassen. Det er estimert til ca. 100 kg beslag som skal leveres til godkjent metallmottak.

Figur 6: Sink og bly beslag på enebolig

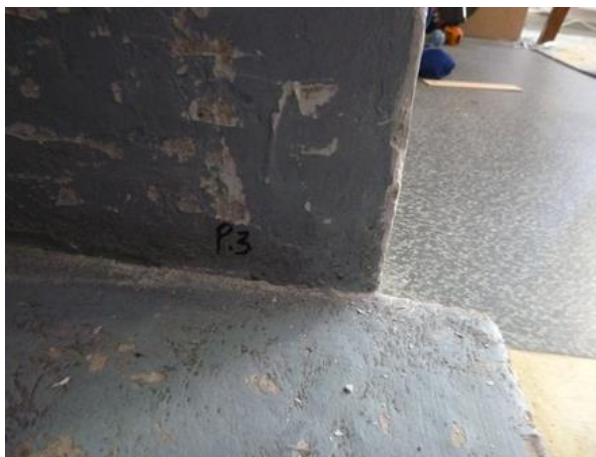
Det er registrert 10 m² malte overflater på pipe/brannmur som inneholder PCB og tungmetaller over normverdi, men under grensen for farlig avfall. Erfaringsmessig så inneholder også piper PAH fra sot, over normverdi, men under grensen for farlig avfall. Pipa skal derfor håndteres og leveres som lett forurensset materiale, eller prøvetas og håndteres iht. analyseresultatet. Det er estimert ca. 2,5 tonn pipetegl.

Figur 7: Maling fra pipe

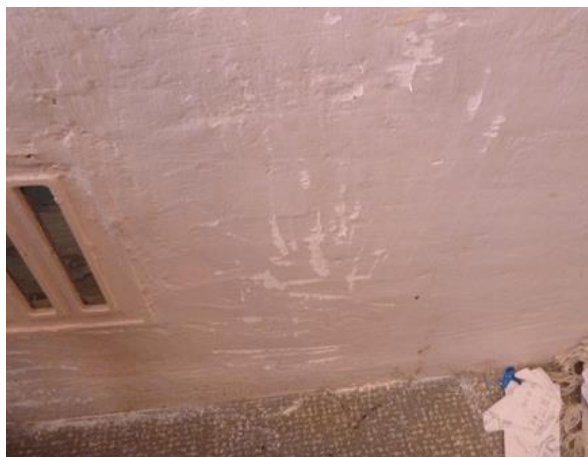
Figur 8: : Maling på vegg i kjeller

Malte betongvegger og gulv i kjelleren inneholder også PCB og tungmetaller over normverdi, men under grensen for farlig avfall. Det er registrert 50 m² gulvmaling og 75 m² veggmaling i kjelleren som skal håndteres som forurenset betongmasse.

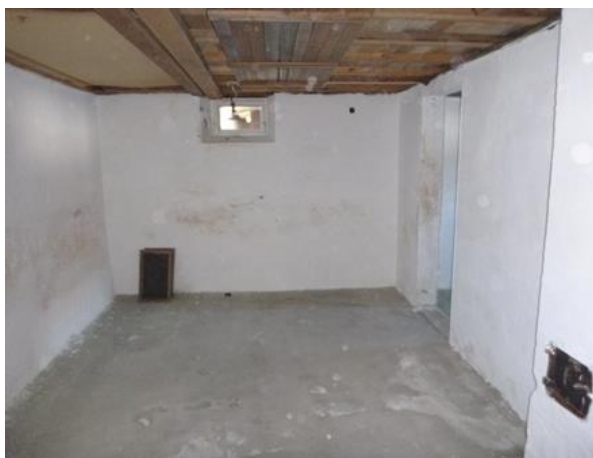
Figur 9: Malte vegger i kjeller

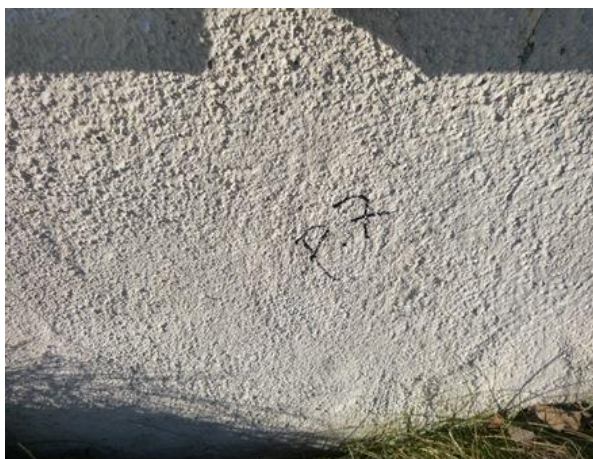
Figur 11: Prøvepunkt nr. 7

Det er registrert 30 m² utvendig maling på grunnmur som inneholder PCB og tungmetaller over normverdi, men under grensen for farlig avfall. Malt grunnmur er forurenset betongmasse.

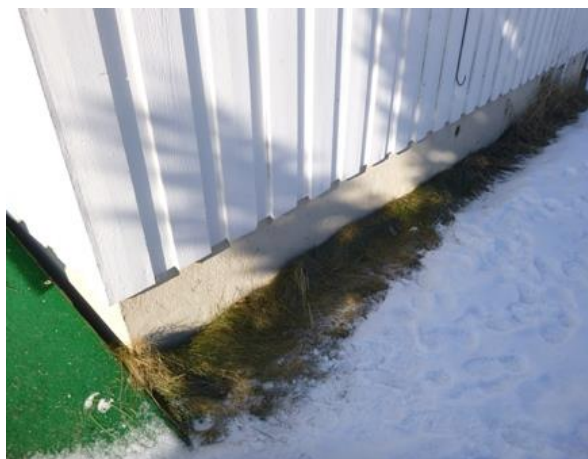
Figur 12: Utvendig malt grunnmur

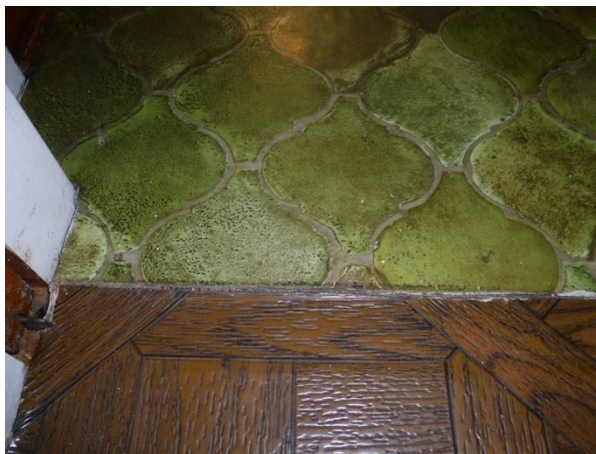
Det er også registrert 5 lm. vaskelister som inneholder ftalater. Gulvbeleggene og vaskelistene skal derfor håndteres og leveres som farlig avfall til godkjent mottak. Se kapittel 5 og vedlagt sjekkliste for nærmere detaljert beskrivelse av prøvetaking og XRF-målinger.

Figur 13: Vinylbelegg på stue/kjøkken

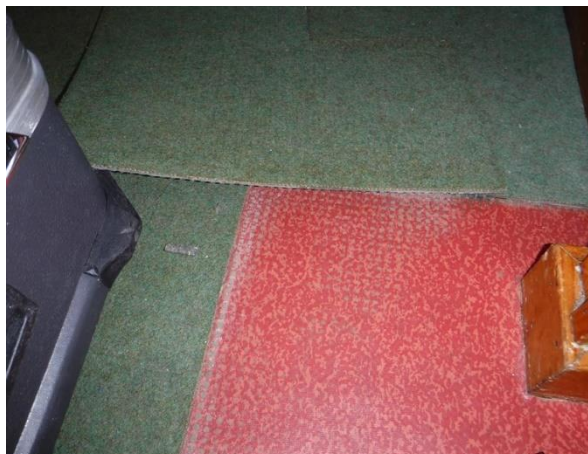
Figur 14: Rødt jutebelegg igang

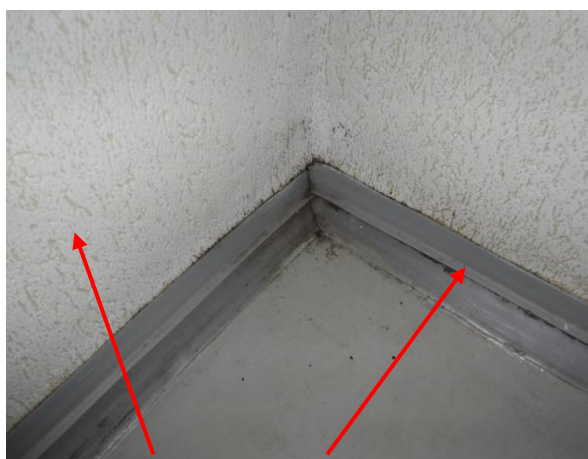
Det ble også registrert 13 m² vinyltapet på badet i 2. etasje som er av PVC-typen. Vinyltapeten skal også håndteres som ftalatholdig farlig avfall og leveres til godkjent mottak.

Figur 16: Vinyltapet og vaskelister er farlig avfall

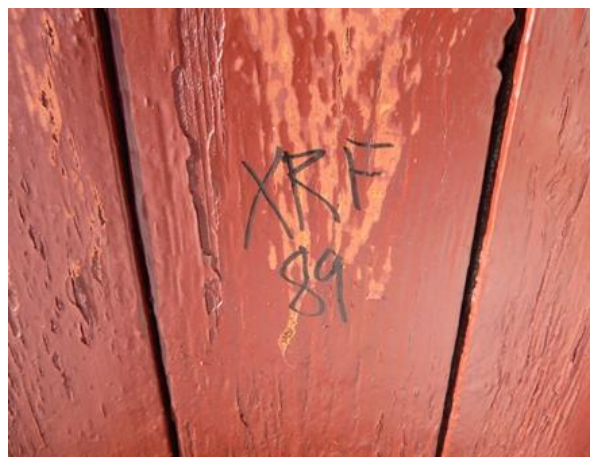
Utvendig malt panel på eneboligen og uthus/garasje skal derfor håndteres og leveres som farlig avfall til godkjent mottak. Utvendig fasadepanel er ikke CCA-trykkimpregnert trevirke.

Figur 18: Rødmalt panel utvendig og innvendig i garasje

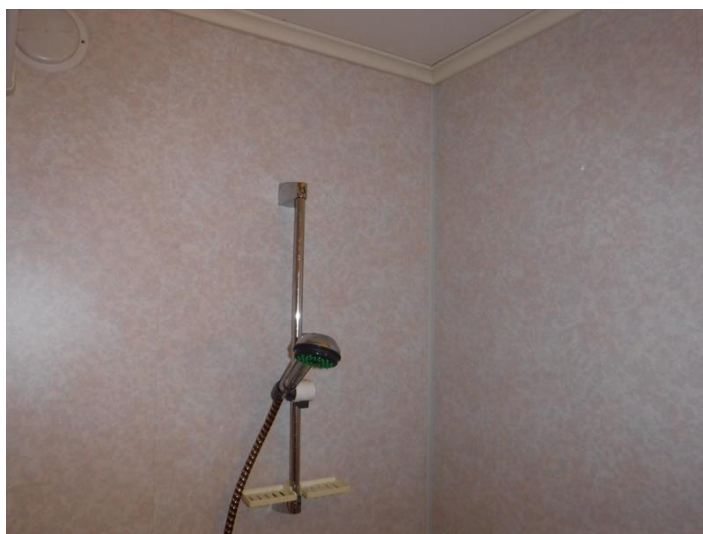
Under kartleggingen ble det også registrert 12 m² med baderomsplater i 1. etasje. Denne typen plater inneholder erfaringsmessig pentaklorfenol (PCP), og skal derfor håndteres og leveres som farlig avfall til godkjent mottak.

Figur 19: Pentaklorfenol plater på bad

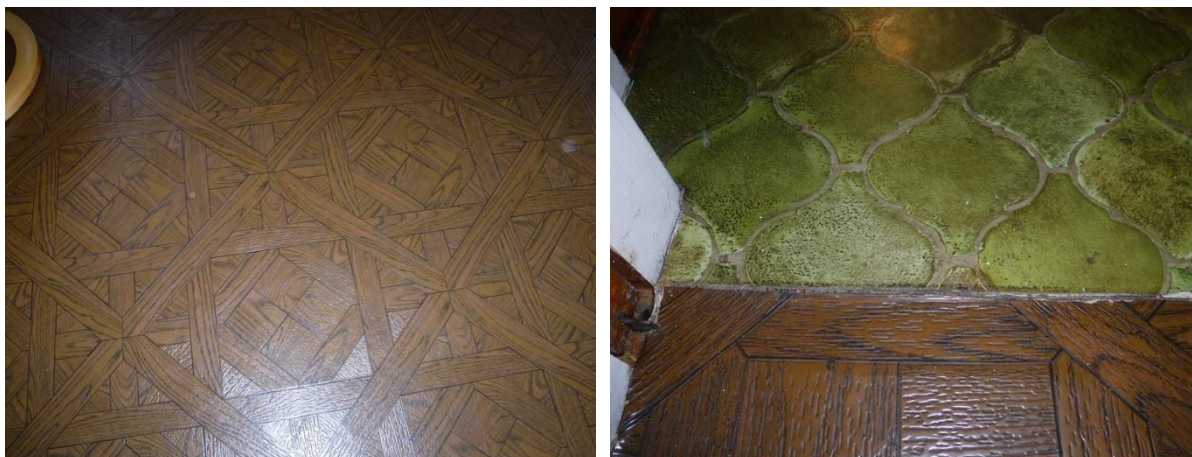
Det er påvist krysotilasbest i gulvbelegg på kjøkken og på stue i 1. etasje. Det er registrert 50 m² asbestholdig gulvbelegg som skal håndteres og leveres som farlig avfall til godkjent mottak.

Figur 20: Gulvbelegg på kjøkken og på stue inneholder asbest

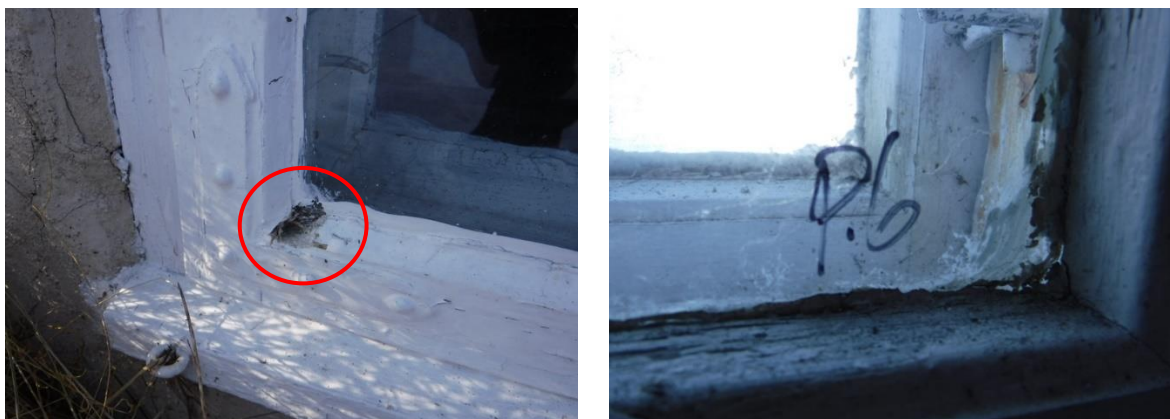
Det er ikke påvist asbest i vinduskitt på enkel/dobbelglassvinduer i kjelleren. Vinduene kan derfor håndteres som ordinært avfall.

Figur 21: Prøvepunkt nr. 6, inneholder ikke asbest

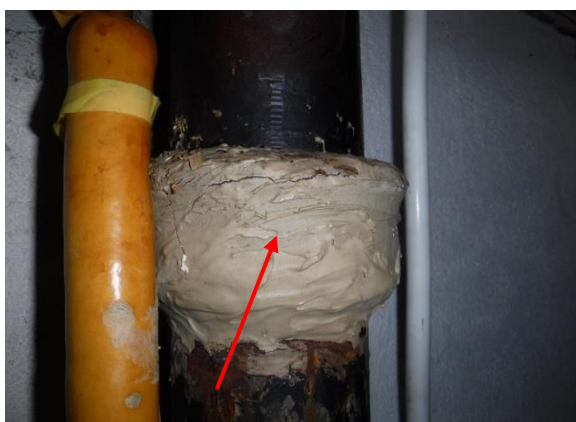
Det er funnet fyllmasse på soillrør i kjelleren som erfaringsmessig inneholder asbest. Fyllmassen skal derfor saneres og utføres av firma med egen godkjenning fra arbeidstilsynet.

Figur 22: Fyllmasse på soillrør i kjeller

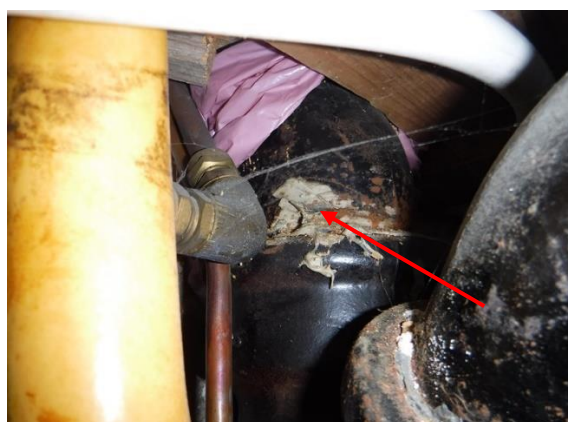
Figur 23: Asbestholdig fyllmasse
