JULI 2016
KRISTIANSUND KOMMUNE

TILSTANDSANALYSE - JP CLAUSENS GATE 7

TILSTANDSANALYSE NIVÅ 1

OPPDRAGSNR. A083211
DOKUMENTNR. 01
VERSJON 01/16
UTGIVELSESDATO 15.08.16
UTARBEIDET Bygg – Hanne Fredrikke Thordarson/Kirsti Grawert

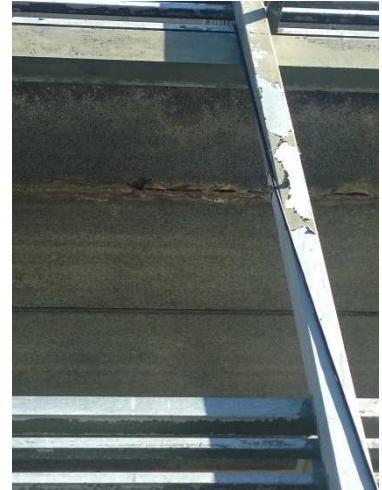
Balkonger på sørfasaden mot parkeringsplass lekker. Balkongene i 4. etasje er verst, og dette er naturlig siden det er de som er mest utsatt. De som har balkong rett under, får vannlekkasjen rett i hodet. Det ser ut til at balkongene er bygd opp av Leca byggeplank. Ved

balkongen lengst mot øst i 4. etasje ser det ut som at det er et armeringsjern som har begynt å ruste inne i konstruksjonen, og sprengt ut deler av elementet. Dette skjer når armeringsjernet blir utsatt for fukt over lengre tid. Det er her vannet kommer gjennom. Det virker som dette er tilfelle ved alle de skadeutsatte balkongene av denne typen. Vi kom oss ikke ut på balkongen for å se på tettingen ovenfra, så vi vet ikke hvilken løsning som er valgt oppå elementene. Det bør være en armert påstøp oppå membran.

Balkonger på sørfasade mot parkeringsplass må sjekkes nærmere. Det må undersøkes hvordan det er gjort oppå Lecaelementene. Videre må eventuell løs Leca fjernes, deretter må det legges ny membran og påstøp.

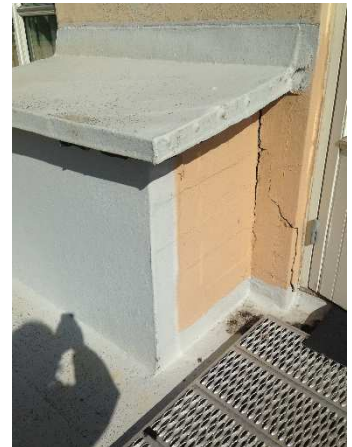
Over trafostasjonen som er bygd i sammenheng med JP Clausens gate 7, har en av beboerne i 1. etasje, balkong. Balkongdekket er dekt med glassfiber. Dekket er i dårlig stand, og har løsnet fra dekket under.

Oppe på balkongen står det et overbygg for lufting fra trafoen. Kassen er delvis dekt med glassfiber. Treverket under lokket er råtnet. I festet mellom bygget og trafostasjonen, er det store sprekker i betongen. Dette tar vi nærmere for oss i delkapittelet 3.5 betongfasade.

Underlaget på verandaen over trafoen er glassfiber. Noen plasser gir underlaget etter når vi trækker på det, dette på grunn av at glassfiberdekket har løsnet fra betongen. Verandagulvet bør derfor fjernes og nytt legges.

Luftehus for trafoen på veranda over trafoen er helt råttent og bør rives og bygges opp på nytt igjen.

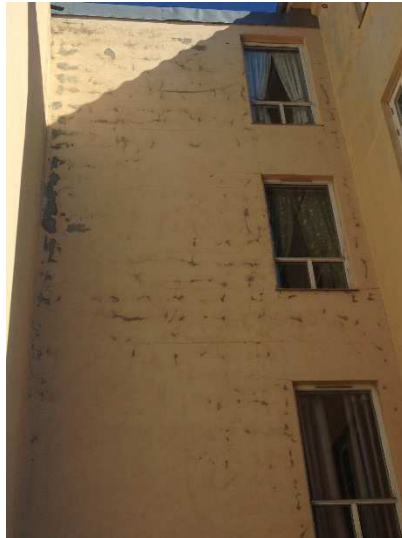
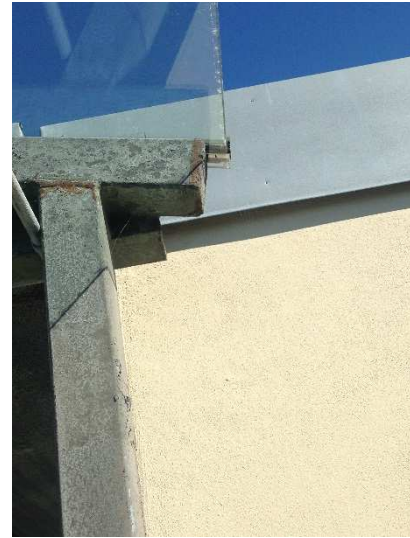
Taket og veggene i trappehuset og taket over svalgangene er i glass. Taket er skrått og ved avslutningen renner vannet rett av taket. Det er ingen takrenner etc. Ved avslutninger mot vegger har betongfasaden får en større påkjenning av regnvann enn den normalt ville hatt. Fasadene mot sør bærer preg etter dette. Hvis vi ser helt øverst til venstre på bildene under her, ser vi avslutningen av glasstaket. Når det blåser sørvest og regner, blåse alt vannet fra dette taket inn på fasaden og renne nedover fasaden i hjørnet til venstre på bildet. Dette gjelder da på sørveggen av alle de påbygde inngangspartiene mot vest.

Fra glasstaket renner vannet fritt fra kanten. Her må det monteres takrenner og nedløp for å samle opp vannet, slik at det ikke blåser innover fasadene.

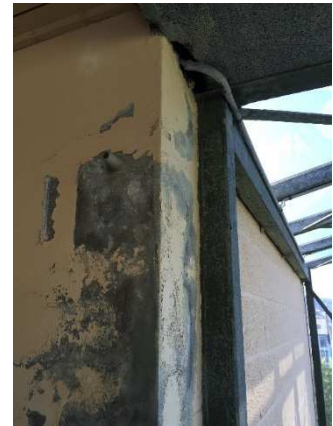
I øverste etasje ved trappehuset mot sør, lekker det vann fra taket. Maling og puss flasser av. Vi ser tegn til saltutslag i betongen. Området det gjelder, ligger i overgangen mellom skråtaket i glass over trappegangen og det flate taket som ligger over inngangsdørene/ inngangspartiene for leilighetene.

I området mellom trapperommet og det påbygde inngangspartiet lengst sør, er det et lekkasjepunkt. Her må årsaken til lekkasjen

stadfestes og utbedres. Skadene som har skjedd på grunn av lekkasjen må også utbedres.

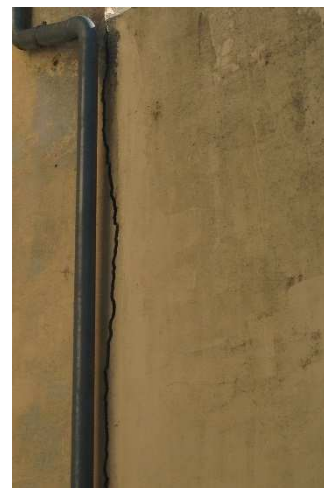
På kortfasaden mot sør er det en trafostasjon som er bygd i sammenheng med aldershjemmet. I overgangen mellom trafo og hovedbygget er det store riss og skader i betongen. Det ser ut til at de holder på å skille lag. Mot vest og øst er det et riss som går fra toppen av rekkverket på balkongen og langt nedover mot bakken. Dette har sannsynligvis skjedd pga. setninger i forbindelse med gjentatte gravearbeider sør og øst for trafoen. Se bilde av risset mot vest til høyre her.

Mellom trafo og bygget er det store riss i veggen/overgangen mellom de to konstruksjonene. Vi har vært i kontakt med NEAS, som ikke har registrert noe vann inne i trafoen. De melder at for deres del trengs ikke skaden utbedres, derfor anbefaler vi en enkel løsning for problemet ved å fuge sprekkene med egnet silikon etc. og dekke rissene med beslag.

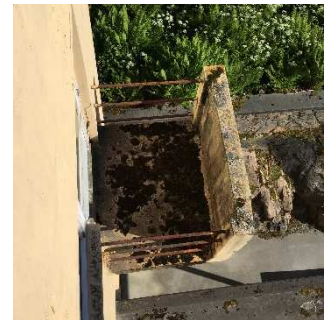
Mot øst i 3. etasje, med utgang fra oppholdsrom, er det en liten luftbalkong. Brukerne av bygget tør ikke bevege seg ut på balkongen. Balkongen er støpt i betong, med rekkverk av betong i forkant og rustede stålstag på sidene. Dekket på balkongen er dekt med mose. Ved første øyekast kan balkongen se ut til å være i veldig dårlig stand, så vi kan forstå hvorfor brukerne av bygget ikke vil bevege seg utpå den, men ved nærmere undersøkelse ser den ikke ut til å være veldig skadet, men dette må undersøkes nærmere.

Luftbalkongen mot øst, med utgang fra fellesrom, må undersøkes nærmere. Balkongen må sjekkes for løs betong, bom etc. Hvis nærmere undersøkelser viser at betongen er i god stand må all mose og misfarging fjernes fra betongen. Stålstagene på sidene som fungerer som rekkverk må sjekkes om de har godt feste i betongen. Hvis de er godt festet, må de børstes med stålbørste/skrapes og males/lakkes med samme framgangsmåte som vinduskarmene og stålbjelken i tørkehuset.
