# Øvre Eiker rådhus

Flerfaglig tilstandsanalyse nivå 1, RIB, RIV, RIE

DATO / REVISJON: 17. august 2017 / 0

DOKUMENTKODE: 814966-RIB-RAP-001

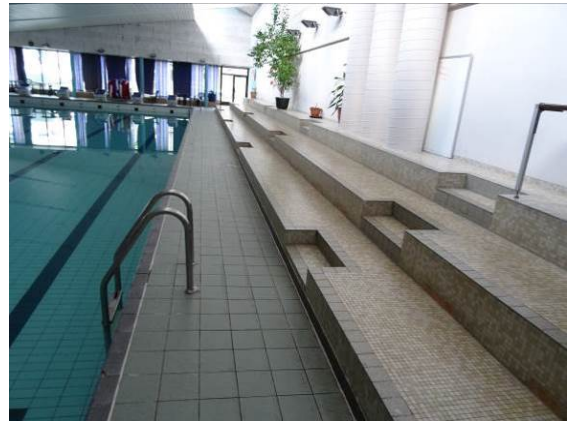
Foto nr. 4 Tribune i svømmehall. Store betongskader underkant betongdekket, se foto 2, 3.

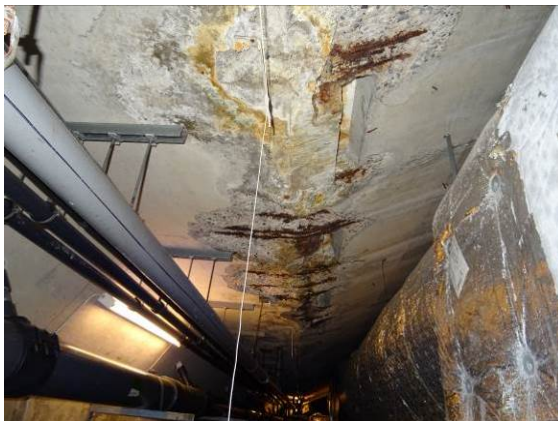
Med bakgrunn i ovenstående prøvetakinger, viser dette at kloridinntrengingen og påfølgende skader er et lokalt problem. Området med utsparinger/sprekker i «knekk» for tribunedekke, se foto nr. 2 og 3, ser ut for å være det eneste stedet hvor det trenges en omfattende utbedring på betongen. Visuelt viser det også at armeringen har fått betydelige skader på grunn av pittingkorrosjon. Dette medfører til redusert bæreevne lokalt på dekket.

Foto nr. 2 Store skader i underkant dekke ved overliggende tribune i svømmehall.

Det anbefales å meisle opp underkant dekke 2 steder, der hvor skadene er størst, lengde ca. 1 m. Forsiktig meisling for å eksponere armeringen. Ingen armering må kappes. Resultater fra dette vil kunne gi et svar på hvor store svekkelser dekket har fått i forhold til den prosjekterte nyttelasten. Det vil også gi et svar på om tribune må stenges av inntil utbedringsarbeidene er utført.

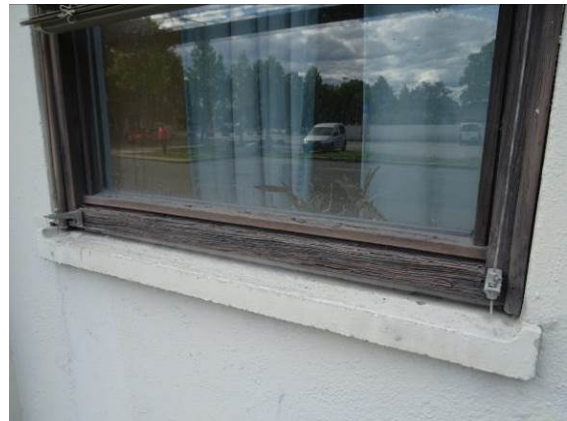
Foto nr. 5 Stor slitasje på trevindu, både pakninger og overflate.

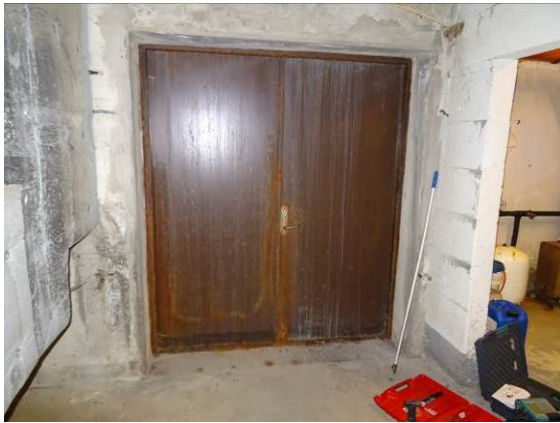
Foto nr. 7 Innside av dør på foto nr. 7, mye rust.

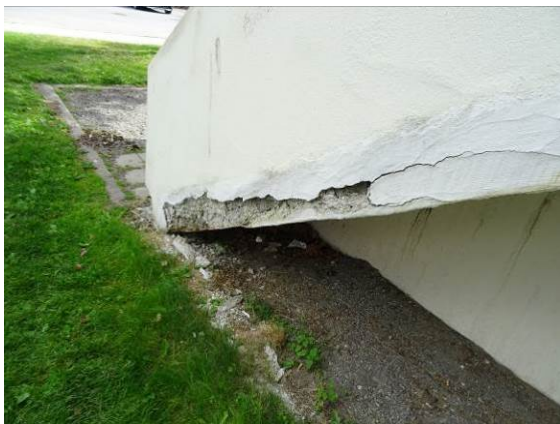
Foto nr. 8 Store betongskader på sidevange/trinn.

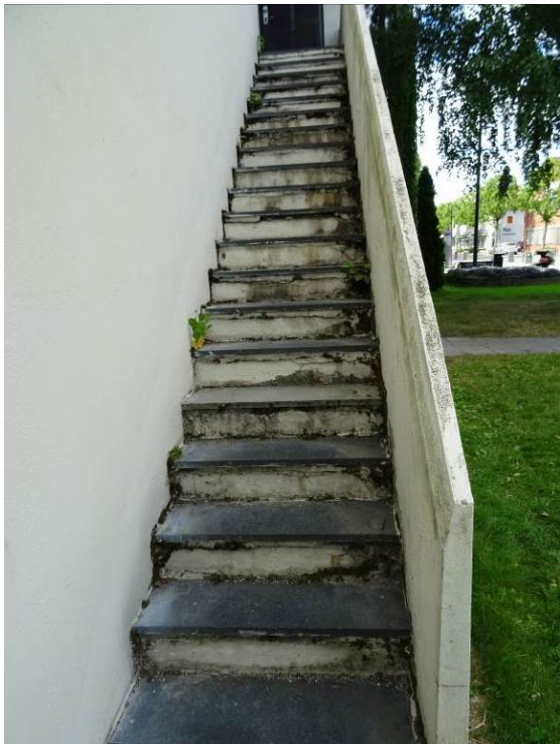
Foto nr. 9 Skiferstein ligger løst, samt løs og skadet betong i opptrinn.

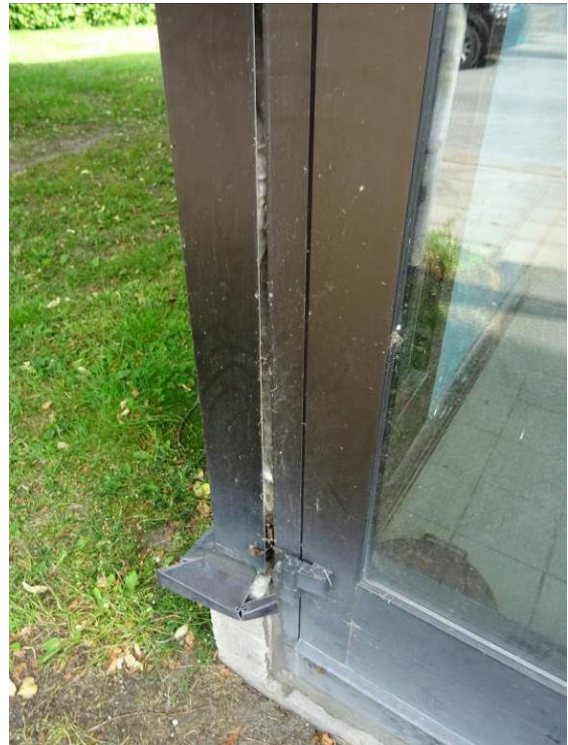
234.2	Utvendig hjørne i svømmehall har skader i beslag/vindu. Det er åpent inn i isolasjon.	10	2	2Ø, 2H, 1E	Hele hjørne åpnes. Ny oppbygning og tetting av hjørne for å hindre kuldebro/kondensering og lekkasjer.	6 000

Foto nr. 10 Skader, eksponert isolasjon i utvendig hjørne på svømmehall.

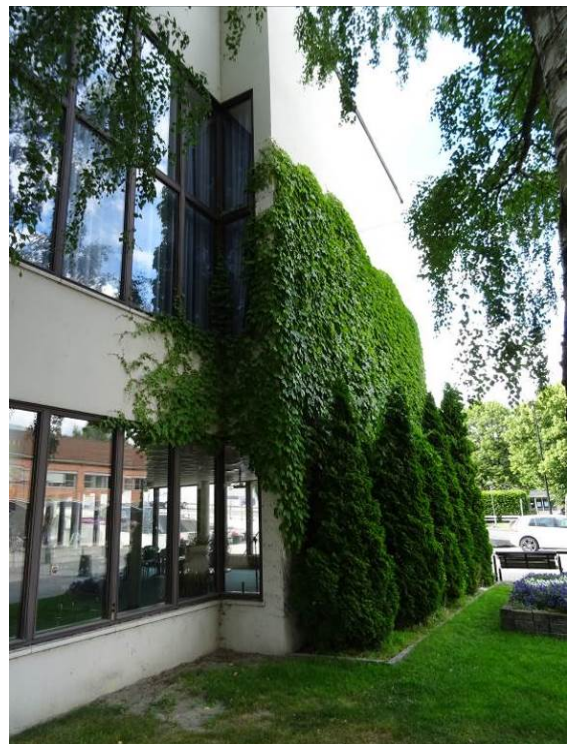
231.2	Busker vokser tett inn på vegg og vinduer. Dette er ikke tilfredsstillende/uheldig med hensyn til vedlikehold av vegger og skader på vinduer.	<b>11, 12</b>	<b>2</b>	<b>1Ø</b>	Alle busker som vokser inntil vegger fjernes i sin helhet.		<b>15 000</b>

Foto nr. 11 Busker vokser tett inn på vegg og vinduer. Dette er ikke tilfredsstillende/uheldig med hensyn til vedlikehold av vegger og skader på vinduer.

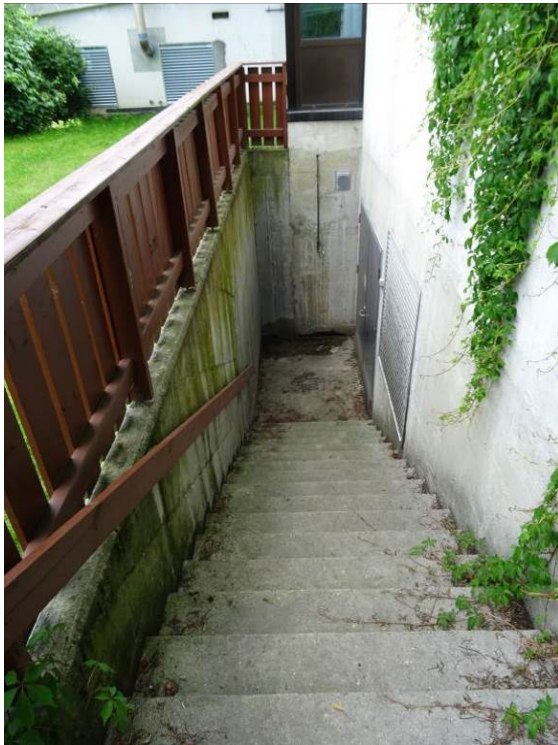
Foto nr. 12 Svært tilsmusset kjellerhals.

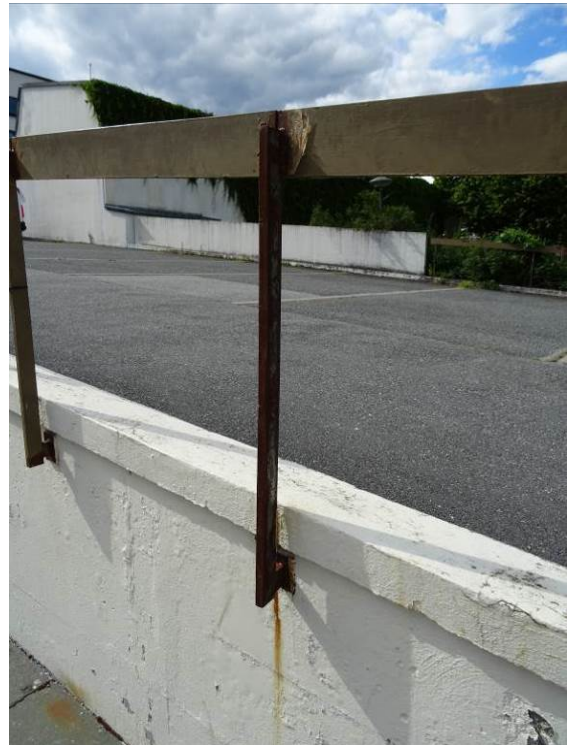
Foto nr. 15 Rekkverk i stål ruster.

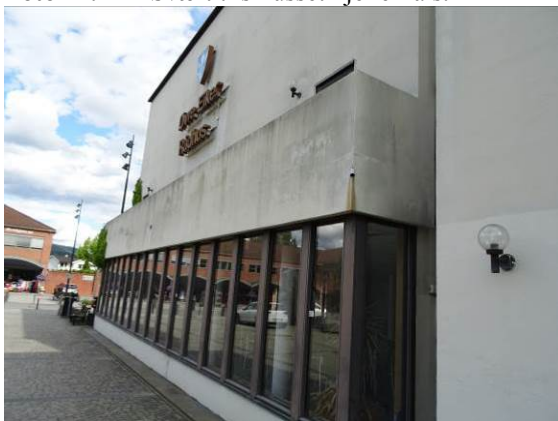
Foto nr. 13 Mosebegroing på yttervegger, spesielt på lesiden av værþåkjenninger.

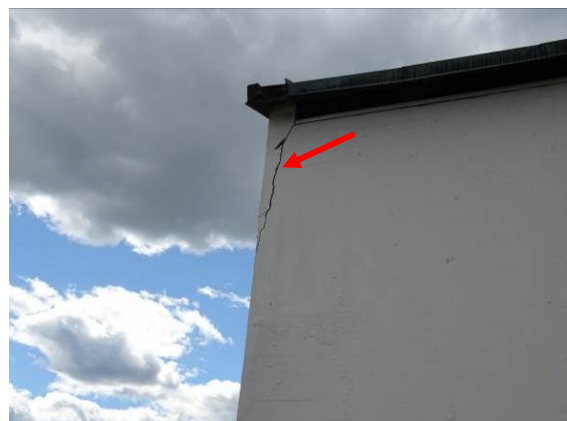
Foto nr. 17 Stor betongskade i hjørne av hovedbygg mot sørøst.

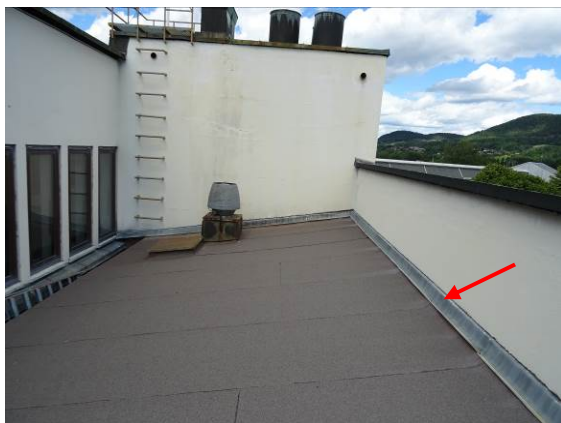
**Foto nr. 18** Fuger og beslag ser ut for å være fra byggeår, flere svake punkter med hensyn til mulige lekkasjer.

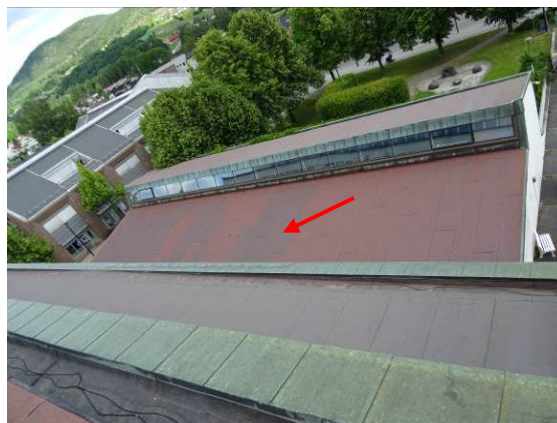
**Foto nr. 21** Oversikt av tekket tak over svømmehall, samt vinduer som ikke er skiftet siden byggeår. Lappinger etter noen omtekninger på taket.

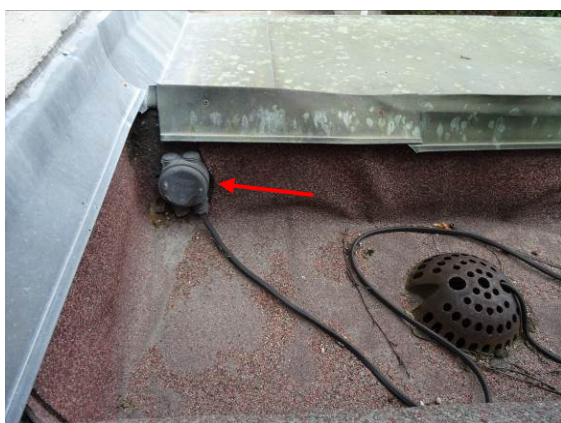
**Foto nr. 20** Koblinger i forbindelse med varmekabler er svake punkt med hensyn til lekkasjer rundt disse.

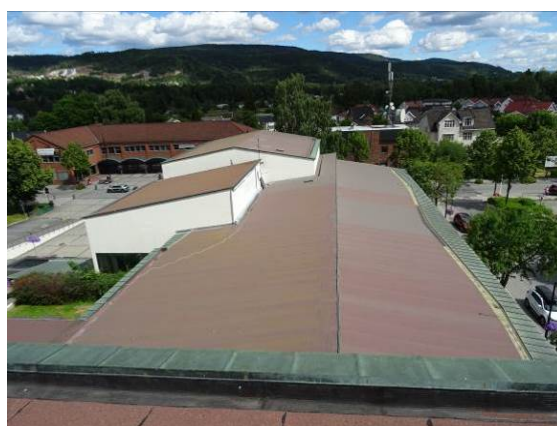
**Foto nr. 23** Oversikt av takpapp over lavbygg. Mange lappinger på papptekking.

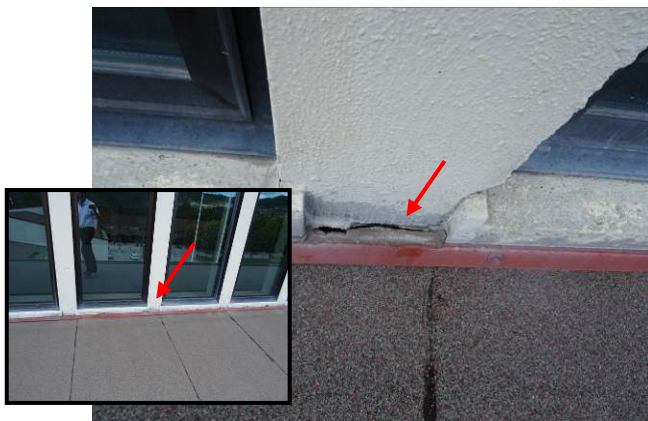
Foto nr. 24 Åpent ved vegg, lekkasjepunkter.

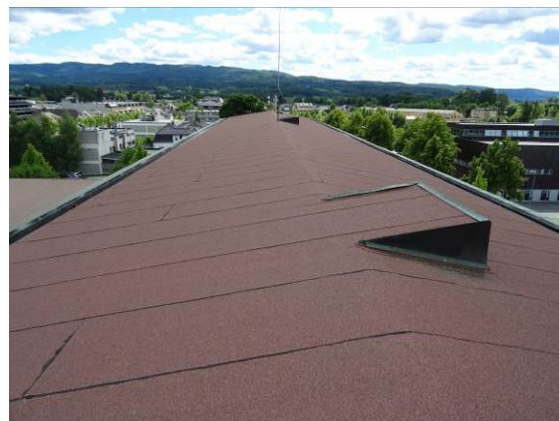
Foto nr. 27 Omtekket tak på høybygg mot vest.  
Tilstanden er god.

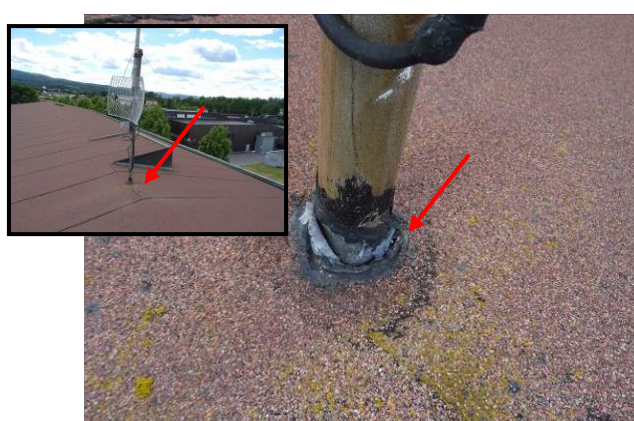
Foto nr. 29 Lekkasjepunkt ved oppstikk på  
yttertak mot vest.

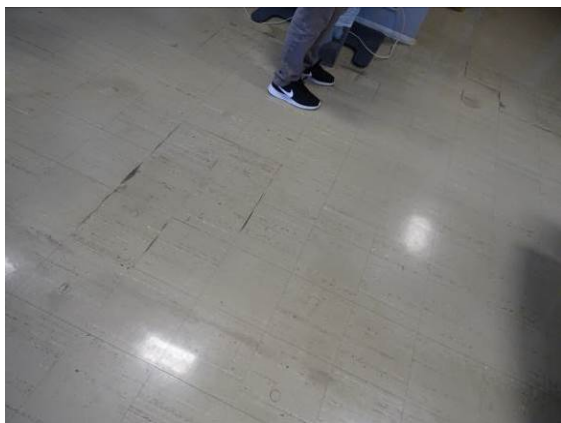
**Foto nr. 30** Generelt er det mye lappinger på flisebelegg.

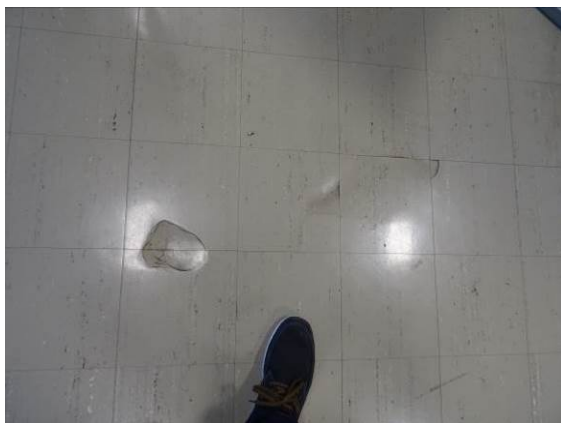
255.1	Linoleumfliser fra byggeår som sannsynligvis inneholder asbest. Det er registrert en del løse og skadde fliser, samt skader i underlaget i form av søkk. Foto nr. 31 viser skader i flisene i fellesarealer hvor dette er å anse som en risiko med tanke på snubling. Med dagens tilstand på linoleumsflisene er de vanskelig å holde rene. Stedvis er tilstanden rimelig bra, men totalt sett bør alle linoleumsflisene skiftes ut.	<b>30, 31</b>	2	2E,1S 1H	Alle linoleumsfliser skiftes ut fortløpende. En utskifting vil medføre ekstra kostnader for sanering av asbestholdig linoleumsfliser. Areal er ukjent, men har vurdert antall m2 sammen med vaktmester og kommet frem til ca. 3.000 m2. Nytt belegget oppå eksisterende de nærmeste 10 årene medtas.		750 000	750 000

**Foto nr. 31** Skader i flisebelegg mange steder.

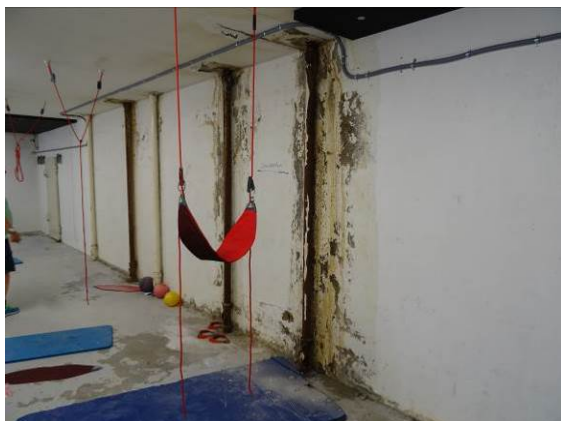
**Foto nr. 32** Store skader på vegger etter lekkasjer fra rør i lagerrom/treningsrom ved siden av oljetankrom.

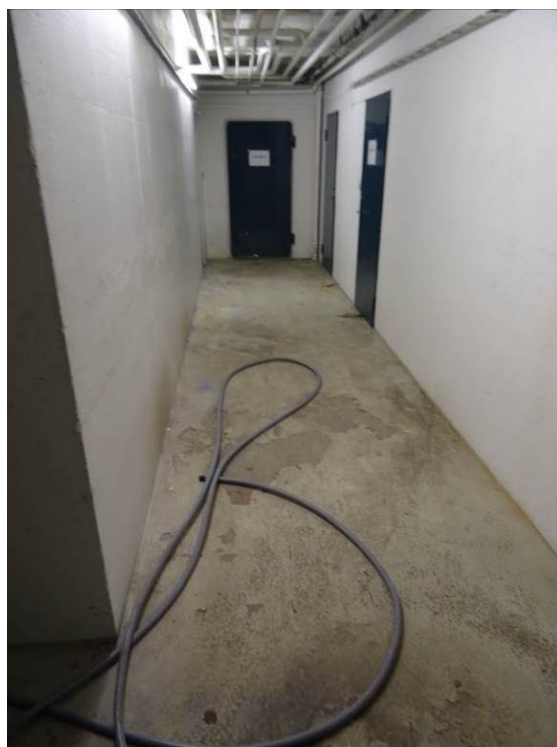
255.3	Mange rom i kjeller er tilsmusset og har malings slitasje på golv. Spesielt gjelder dette tekniske rom.	<b>34, 35</b>	2	2E	Rom med slitasje på malingen utbedres. Det anbefales en epoxymaling eller tilsvarende. Det er estimert ca.200 m2 hvor skadene er størst.		50 000

**Foto nr. 34** Gang i kjeller med slitasje på golv.

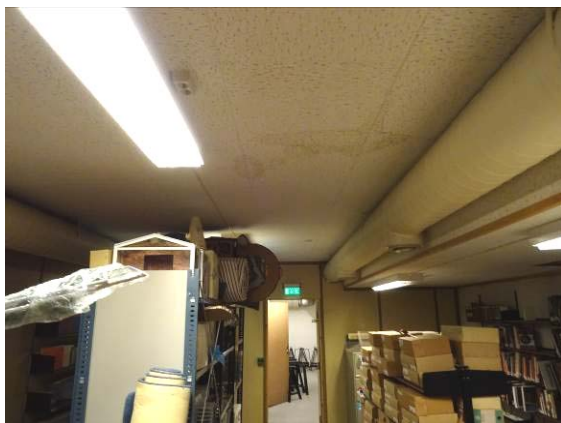
257.2	I kjeller er det noe mer varierende type himlinger. Mange steder er disse tilsmusset og har skader som følge av lekkasjer eller stikkskader. Himlingen er for det meste fra byggeår.	37, 38	2	2H,2E	Det anbefales en komplett utskifting av himling når rom/arealer velges å pusses opp. Antall m2 er ukjent, men fordeler ca. 500 m2 i hver prioriterings periode.		200 000	200 000

**Foto nr. 37** Himling med lekkasjeskader i kjeller.

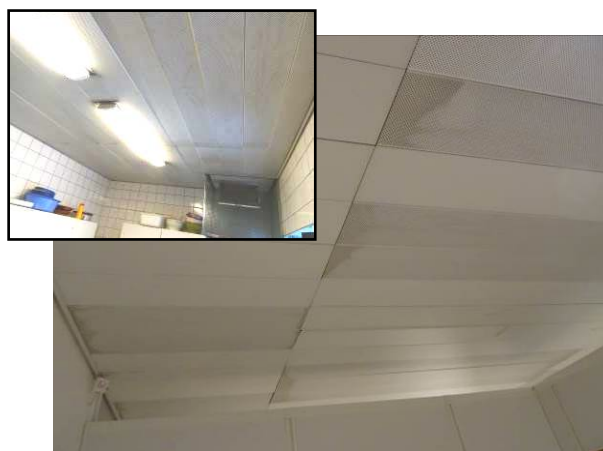
**Foto nr. 40** Typisk stålprofilhimling, tilsmusset, løse/skjeve etc. Kjøkken (innfelt)

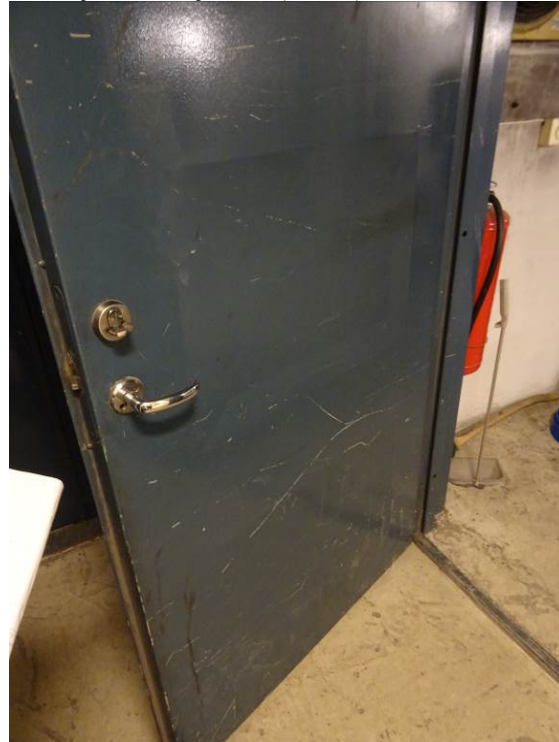
**Foto nr. 41** Tilsmusset og malingsslitt ståldør i kjeller til pumperom.

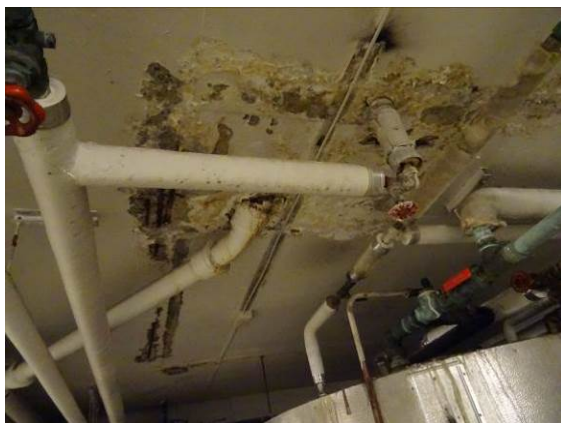
Foto nr. 42 Store skader i betongdekke i forbindelse med rørgjennomføring fra svømmehall.

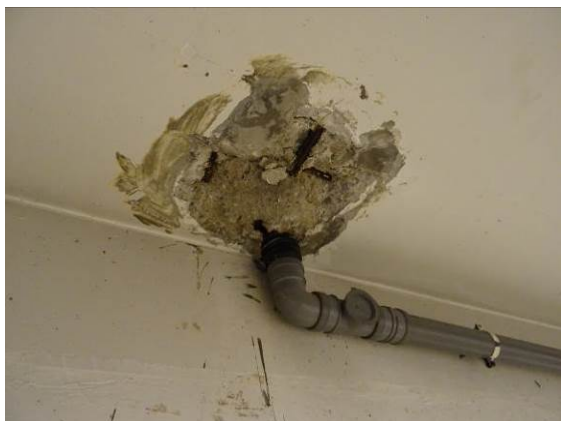
Foto nr. 43 Skader rundt rørgjennomføring.

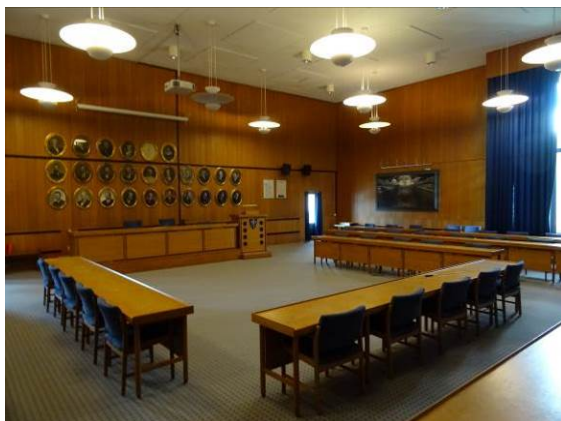
Foto nr. 44 Tepper fra byggeår, stram lukt og noe tilsmussing.

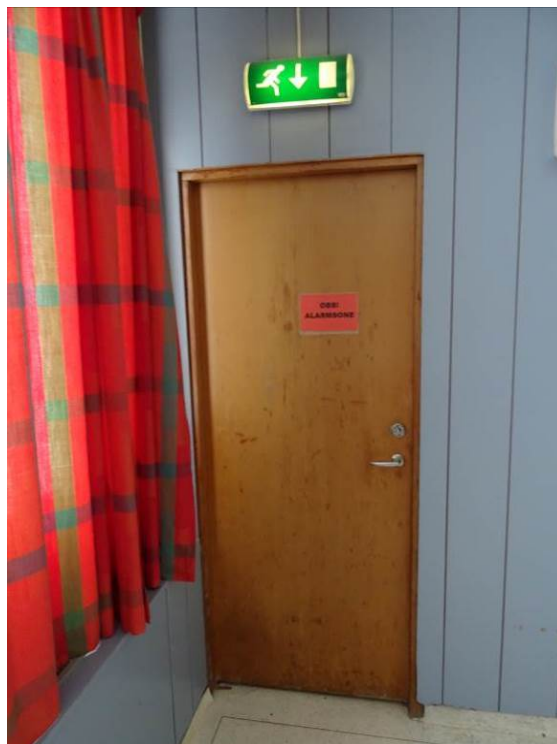
244.3	Tredører i herregarderoben, inn til solarium og rømningsdør har fuktskader og slitasje.	45, 46	3	2E,1H 1Ø	Komplett utskifting av begge dører til aluminiumsdør.		13 000

Foto nr. 45 Rømningsdør i tre fra herregarderoben

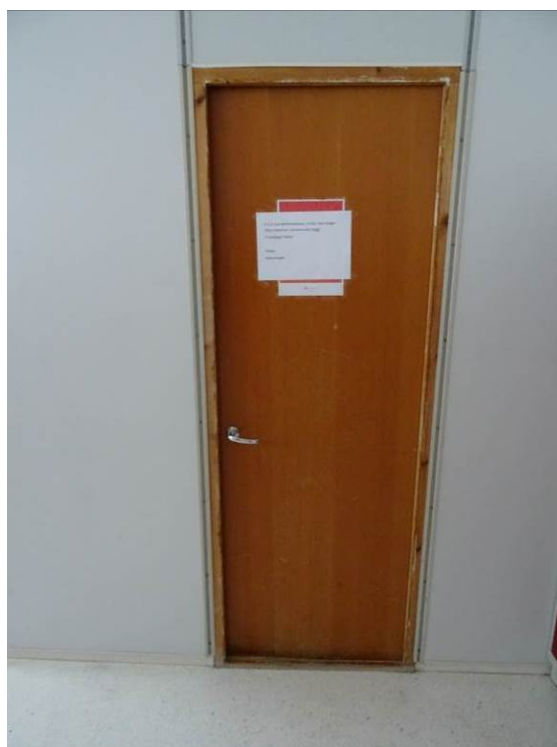
Foto nr. 46 Tredør inn til solarium i herregardrobe.

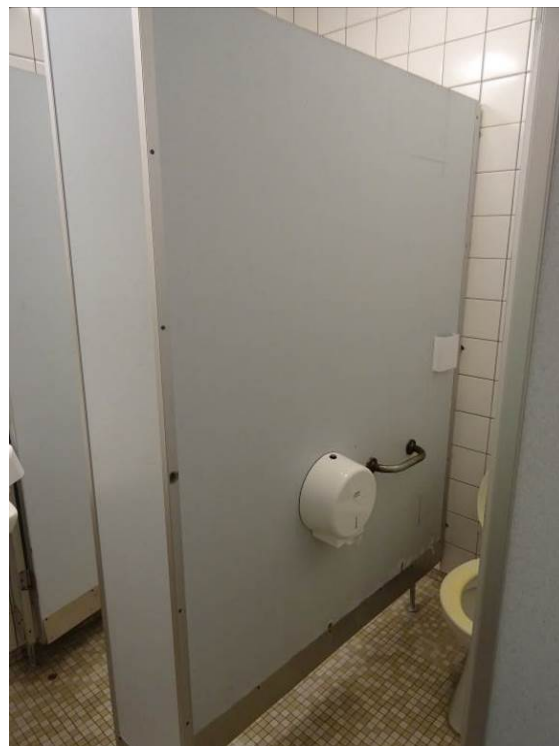
Foto nr. 50 Toalettvegger med stor slitasje.

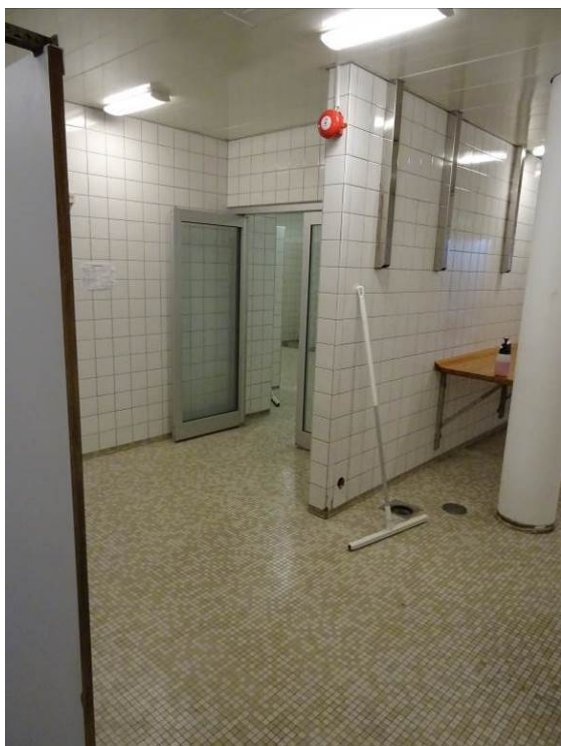
Foto nr. 48 Damegarderobe, komplett oppgradering slik som herregarderobe medtas.

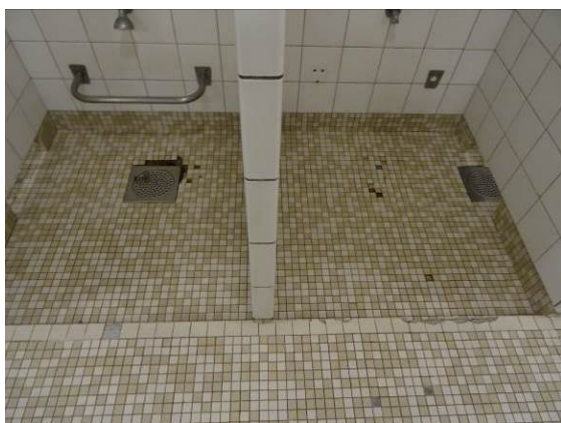
Foto nr. 49 Mye skader på golv og veggfliser.

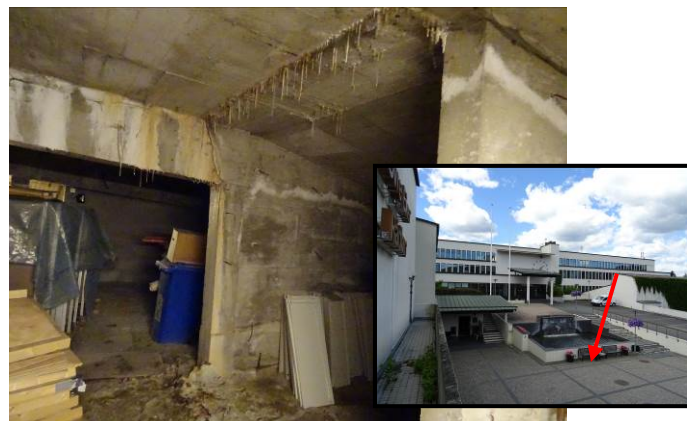
251.2	Under dekke ved utvendig vannfontene, er det sprekker i dekke og saltutslag på betongvegger. Foreløpig ingen store skader, men det er behov for tiltak for å hindre utviklingen av eksisterende skader.	<b>52</b>	2	2Ø,1E	Årsaken til vann/fukt inntrengning lokaliseres og tettes. Egen befarng og detaljløsninger utarbeides.		60 000

Foto nr. 52 Vann/fukt gjennomgang i dekke og vegg

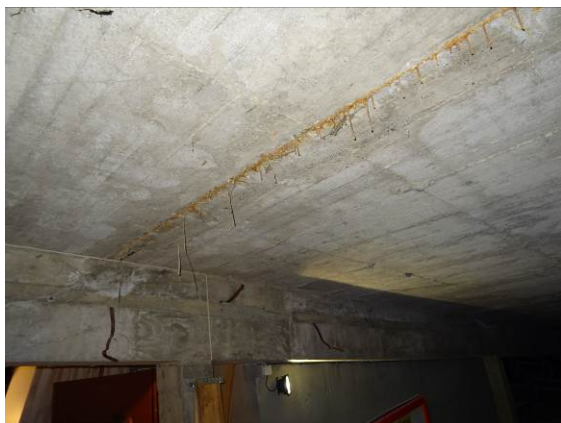
251.3	I underkant dekke og vegger under inngangsparti er det stedvis noen fuktinntrengninger og betongavskallinger på vegger/dekker. Dette skyldes sannsynligvis karbonatisering.	<b>53, 54</b>	1	2Ø,1E	Årsaken til vann/fukt inntrengning lokaliseres og tettes. Betongskader utbedres etter NS 3420 mekanisk betongrehabilitering. Omfanget er vanskelig å si, da ikke alle konstruksjoner ble befart under forplassen. Anslått kostand.		60 000	
255	<b>GULVOVERFLATE</b>

**Foto nr. 53** Vann/fukt gjennomtrengning i dekke under forlass/inngangsparti.

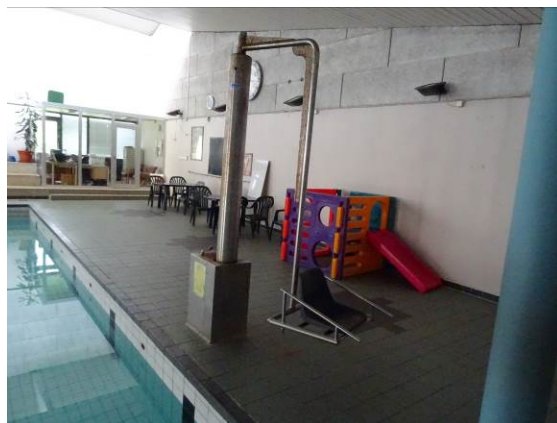
279.1	Heis for handicap har store rustskader, spesielt på fundament og forankring i underetasjen.	<b>55, 56</b>	3	2S,2E	Komplett utskifting av heis for handicap. Kostnadene er ukjent, men stipulerer en kostnad.		100 000	
<b>28</b>	<b>TRAPPER, BALKONGER M.M.</b>							
282	<b>UTVENDIGE TRAPPER</b>

**Foto nr. 56** Handicap heis med store rustskader.

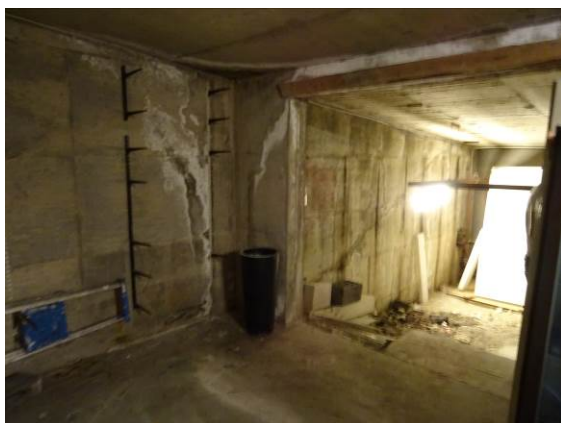
**Foto nr. 54** Betongskader på vegger under forlass/inngangsparti.

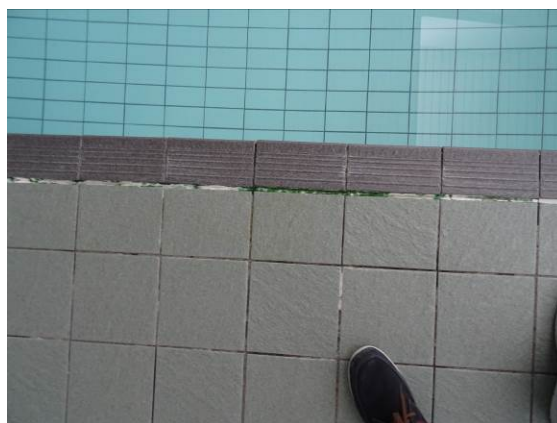
**Foto nr. 57** Manglende mørtelfuger.

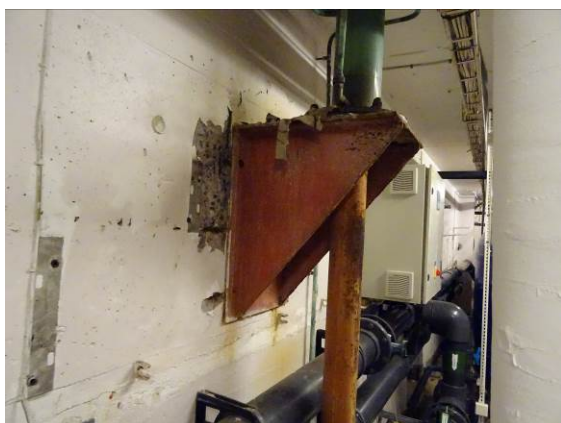
**Foto nr. 55** Store rustskader på fundament og forankringer for handicap heis.

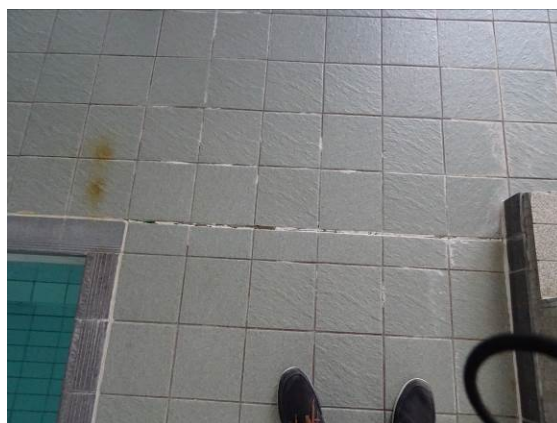
**Foto nr. 58** Løse og manglende mørtelfuger. Saltutslag i fuger.

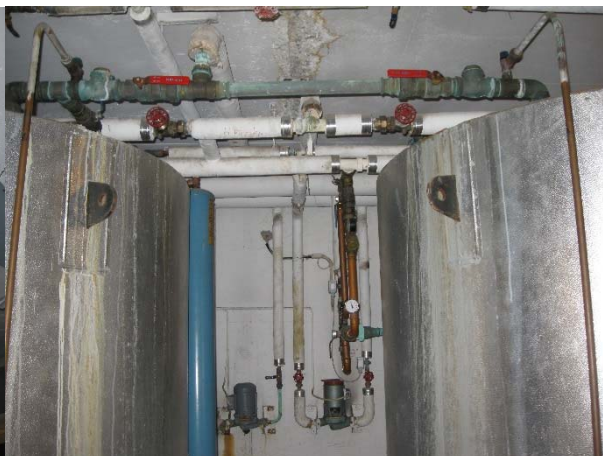
Bilde 4: Rør til varmtvannsberedere. Legionella.
