## Ny paviljong ved Rutebilstasjon Kristiansand

EMNE  
Miljøgeologisk grunnundersøkelse –  
Datarapport

DATO / REVISJON: 16. juni 2017 / 00  
DOKUMENTKODE: 313999-RIGm-RAP-001

DOKUMENTKODE: 313999-RIGm-RAP-002

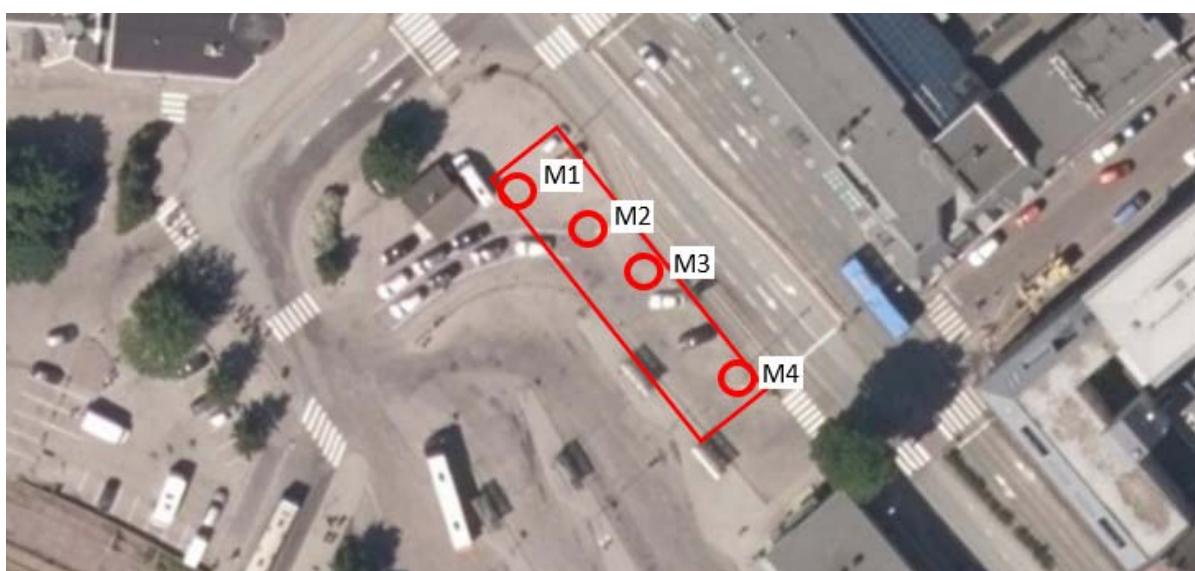
Figur 4. Oversiktsbilde fra 2014 som viser omtrentlig plassering av prøvepunktene. Det undersøkte området er vist med rødt. (Kilde: norgebilder.no)

Løsmassene på området består hovedsakelig av sand. I M1 og M2 ble det observert antatt naturlig avsatt sand ved hhv 2,3 og 1,5 meter under terreng. I M3 og M4 ble det påtruffet steinete fyllmasser inneholdende bl.a. tegl, og et antatt betongdekke som skovlen stoppet i under disse massene. Teglen antas å være rivningsmasser, og å stamme fra Agder Kjøpelag (nå Felleskjøpet) sitt bygg som ble omsøkt revet i 1968. Betongdekket antas å være gulvet i bygget. Blant rivningsavfallet i M3 ble det også funnet skiferlignende biter som ble mistenkt for å inneholde asbest.

Det er påvist konsentrasjon av metaller (bly og sink) opp til tilstandsklasse 3, og PAH-er opp til tilstandsklasse 2 i fyllmassene i M3 og M4. Øvrige undersøkte masser er rene, og det er heller ikke påvist pesticider. Det er ikke påvist asbest i steinprøven fra punkt M3.

Det er ikke påvist forurensning i massene i den nordvestre delen av det undersøkte området, og disse massene kan derfor anses som rene. I de teglholdige fyllmassene i den sørøstre delen av området, er det påvist forurensning over normverdi i begge de undersøkte punktene, og i hele den undersøkte dybden. Forurensningsnivået under det antatte betongdekket er ikke kjent.

Det antas at de teglholdige fyllmassene og det antatte betongdekket av geotekniske årsaker skal fjernes før byggestart, og i den forbindelse anbefales det at det tas prøver av grunnen under og rundt dekket, for å avgrense forurensningens utbredelse horisontalt og vertikalt.

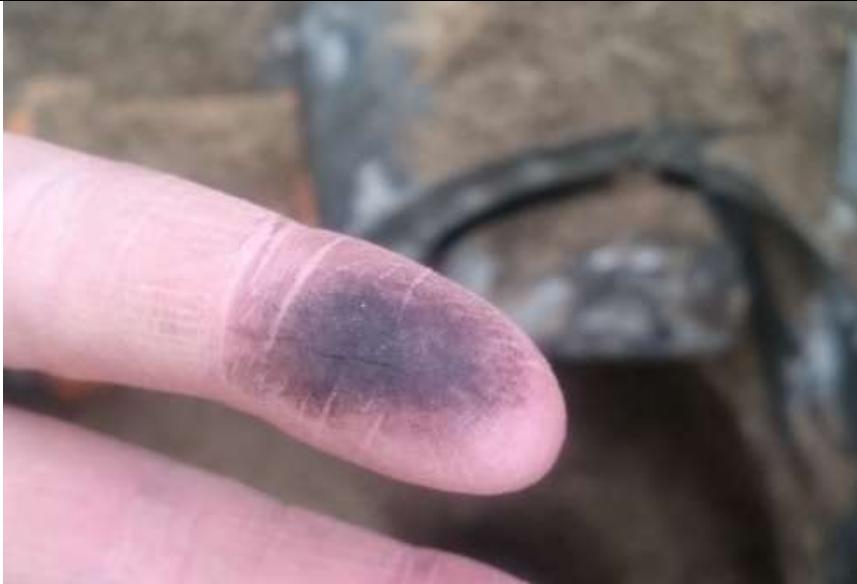
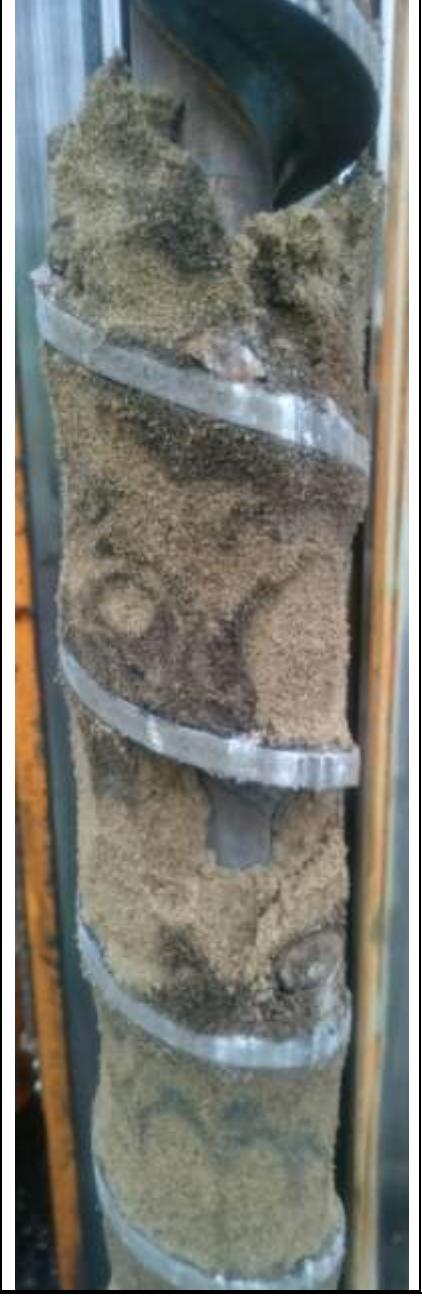
Prøvepunkt: M 1			
Posisjon på det undersøkte området: Nord, ved SØ hjørne av taxibu			
Dybde (m)	Prøve	Beskrivelse	Bilde: 0,4-0,7 m.
0-0,1		Asfaltdekke.	
0,1-0,4	M1-1	Mørk brun sand.	
0,4-1,1	M1-2	Lys brun sand, tilsynelatende foliert i mønster. En og annen liten linse med antatt kull.	
1,1-2,3	M1-3 (1,1-2,1)	Sand, som over, med svart «foliering» ved ca. 1,7-1,9 m dyp. «Folieringen» svertet av og er trolig kull.	
2,3-2,6	M1-4	Rødbrun sand med svart, fin foliering nedre 5 cm. (ikke kull; svarte finpartikler, svertet ikke) Antatt naturlig avsatt.	
2,6-3,1	M1-5	Lys sand med svart, fin foliering som over. Antatt naturlig avsatt.	
Stopp i antatt naturlig avsatt sand ca. 3,1 m under terrenget.			
<b>Bilde: Sverte fra små biter antatt kullholdig sand ved ca. 1,3 m dyp.</b>

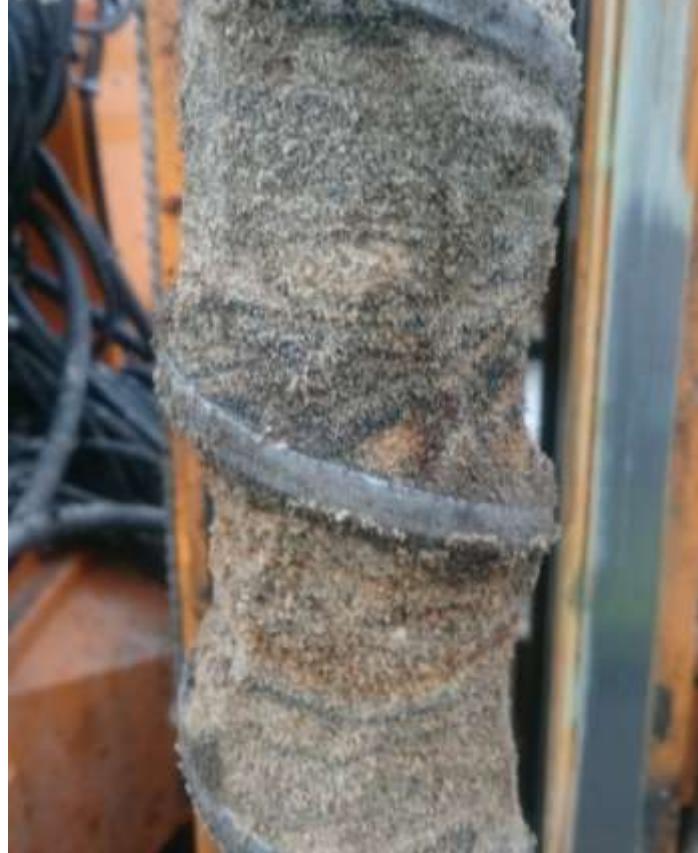
**Prøvepunkt: M 2****Posisjon på det undersøkte området: Midt på, nord**

Dybde (m)	Prøve	Beskrivelse	Bilde: 0,1-1,1 m.
0-0,1		Asfaltdekke.	
0,1-0,3	M2-1	Brun-mørkebrun sand.	
0,3-1,1	M2-2	Lys brun sand iblandet mørk sand, noen mørke, leirige klumper (mange små og 2 store), en antatt kullbit, noen få teglbiter. I blandet lys sand fra ca. 0,6 m dyp.	
1,1-1,2	M2-3	Lys til lys brun sand med svarte, siltige/leirige klumper (svertet ikke).	
1,2-1,5	M2-4	Lys brun sand.	
1,5-2,1	M2-5	Lagdelt sand; rød-rødbrun, lys brun, grå og lys. 2-3 mørke, rødbrunne sandflekker. Antatt naturlig avsatt.	
2,1-3,1	M2-6	Lagdelt, lys-rosa og noe oransje sand, stedvis grov, svart foliert. Fuktig/siltig fra 3 m dyp. Antatt naturlig avsatt.	
Stopp i antatt naturlig avsatt sand 3,1 m under terregn.			
<b>Bilde: Fin foliering i antatt naturlige sandmasser ved ca. 2,5-2,7 m dyp.</b>

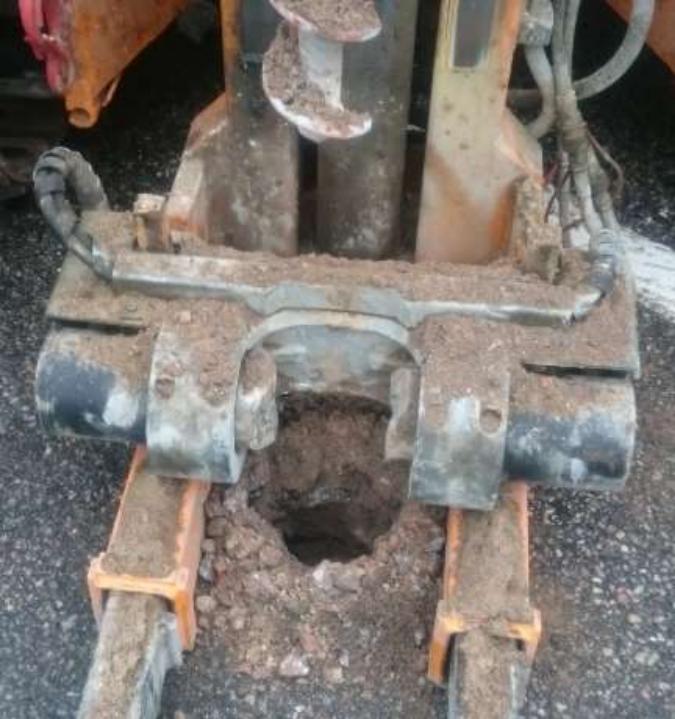
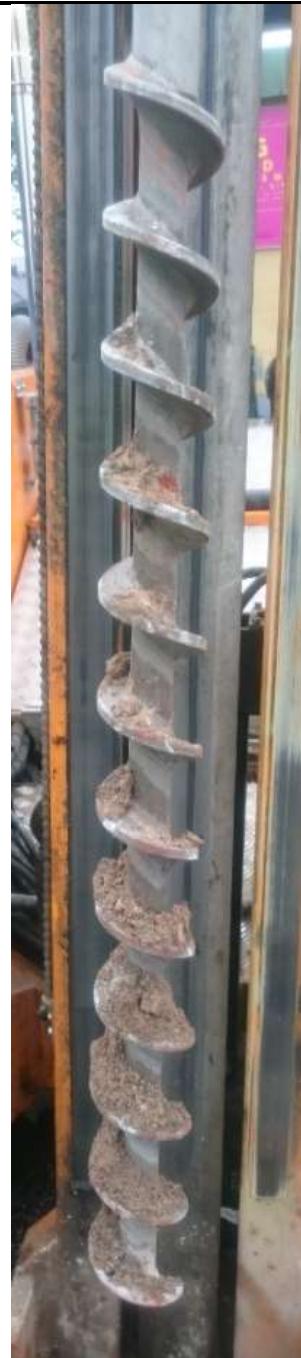
**Prøvepunkt: M 4**

Dybde (m)	Prøve	Beskrivelse	Bilde: 0,1-1,1 m.
0-0,1		Asfaltdekke.	
0,1-1,1	M4-1	Blandede fyllmasser av sand, silt, grus, stein samt noe tegl. Lite prøvemateriale ble med opp; prøve fra bor + bakken + masser i hull.	
1,1-1,5	M4-2	Blandede fyllmasser som over, med innslag av leirige masser.	
Stopp i antatt betong under fyllmasser 1,5 m under terrenget.			
Kommentar:			
Hele boreriggen flyttet seg ca. 0,5 m til siden da boret traff et hardt underlag, antatt betong. Dette harde laget ble også truffet under de geotekniske undersøkelsene, og det antas derfor at betongen stammer fra gulv i tidligere Agder Kjøpelag sitt bygg, og at vi ikke kommer utenom denne i søndre del av tiltaksområdet.			
OBS! Fare for asfaltforurensning i begge prøvene.			
<b>Bilde: Teglholdige masser som falt av boret på tur opp, 0,1-1,1 m.</b>
