Miljøsaneringsbeskrivelse

Vestre strandgate 33

Eksisterende bygg rutebilstasjonen

Oppdragsnr.: 5174120 Dokumentnr.: 5174120-MSB-01 Versjon: J02
2017-09-06

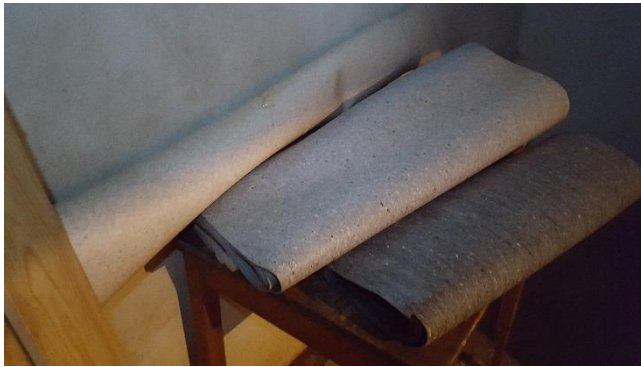
Totalt er det ca. 770 m² + ca. 50 kg ftalatholdig gulvbelegg av vinyl i bygningen. Nærmere angivelse av plassering og hvilke gulvbelegg som er ftalatholdige er angitt på vedlagte skisser.

Bilde 1: Ruller med vinylbelegg i kjeller

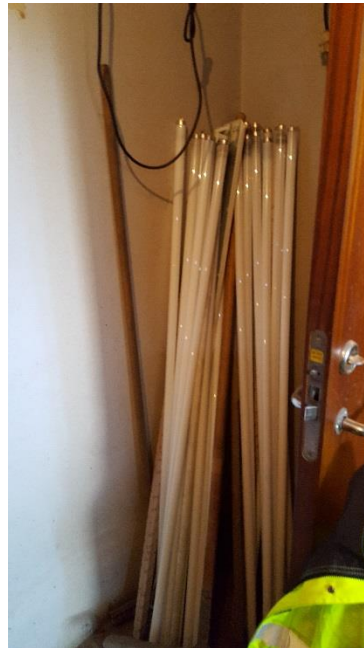
Bilde 2: Lysstoffrør i kjeller.

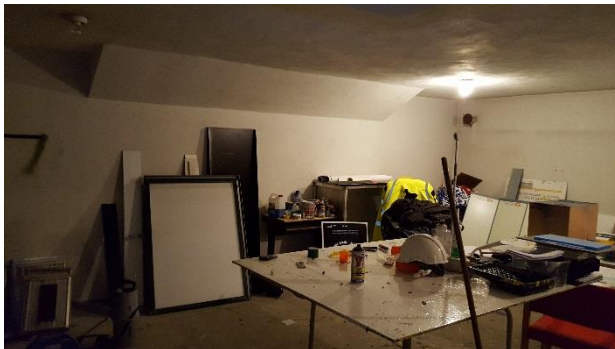
Under befaringen stod det igjen en del malingsspann, oljerester og lignende i kjeller. Mengde ikke estimert.

Bilde 3: Rom i kjeller med div. malingsrester.

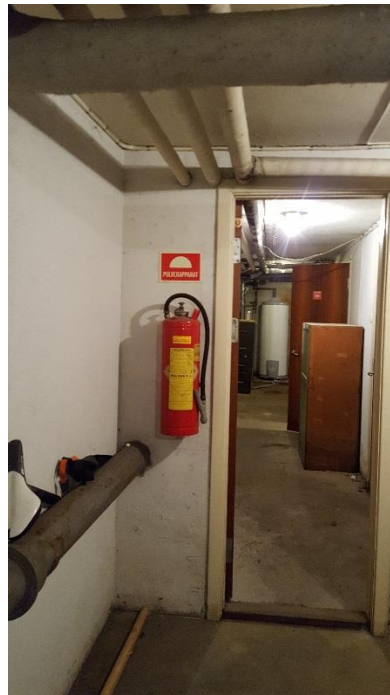
Bilde 4: Kjeller. Brannslukningsapparat, hvitmalt vegger som er lavforurenset, rør med hvitmalt strie.

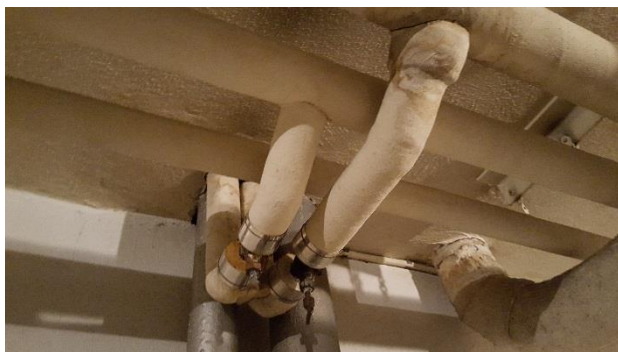
Bilde 5: Rør med hvitmalt strie.

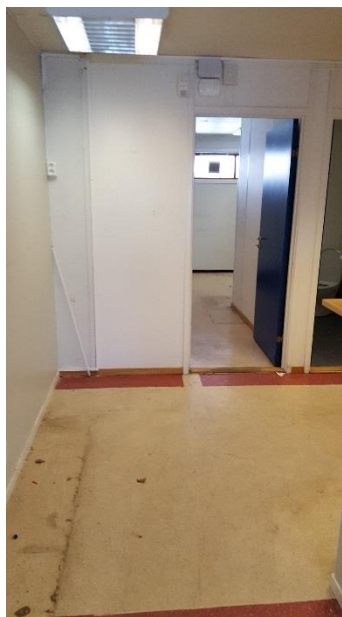
Bilde 6: Vinylbelegg på gulv, 1.etasje.

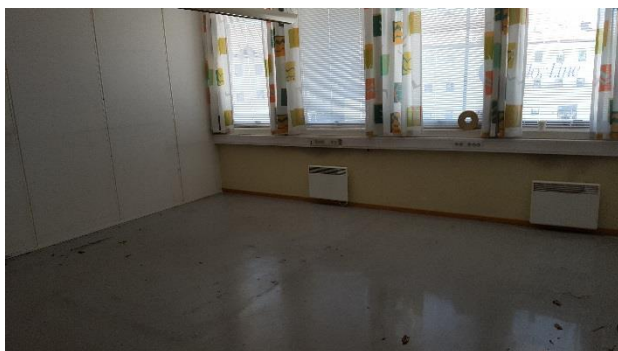
Bilde 7: Vinylbelegg på gulv, isolerglassvindu, 2.etasje.

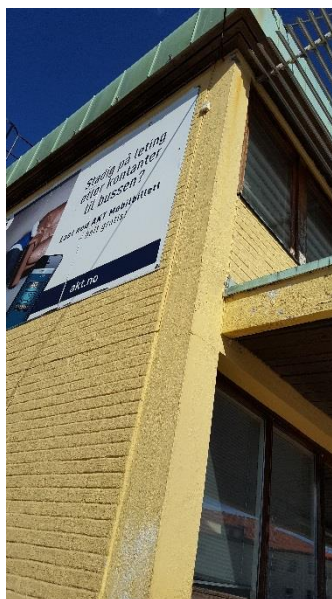
Det ble observert planker i takutstikk, disse håndteres som CCA-impregnert. Totalt ca. 3 tonn.

Bilde 8: Takstikk med treplanker. Gulmalt fasade som er lavforurenset.

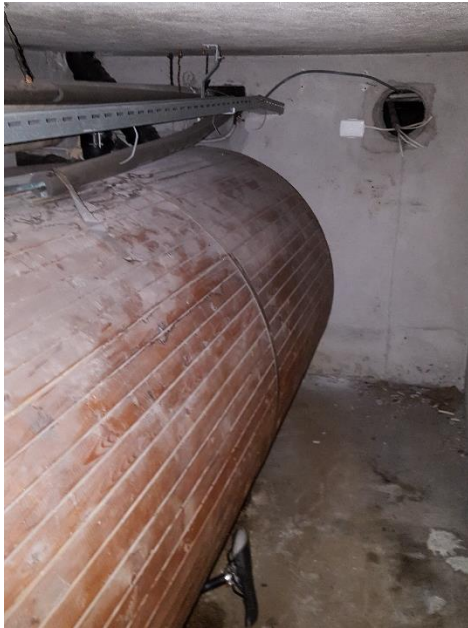
Det er en varmtvannstank i kjelleren ved trapperom 1.18, se plantegning over 1.etasje – del 1 i vedlegg 3. Denne kan ha asbestholdig isolasjon.

Bilde 9: Varmtvannsbereder som kan ha asbestholdig isolasjon, kjeller.

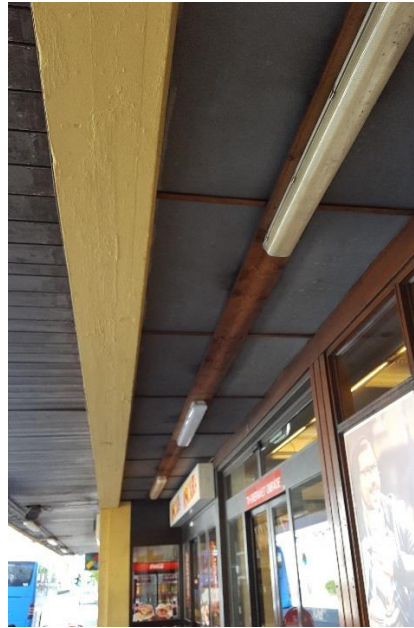
Det er noen eternittplater over inngangspartiet mot vestre strandgate, totalt ca. 7 m².

Bilde 10: Eternittplater i tak over inngangsparti mot Vestre Strandgate.
