Oslo Fengsel - avdeling A

Rehabilitering tak og fasader

Prosjekt nr.72200
Forprosjekt

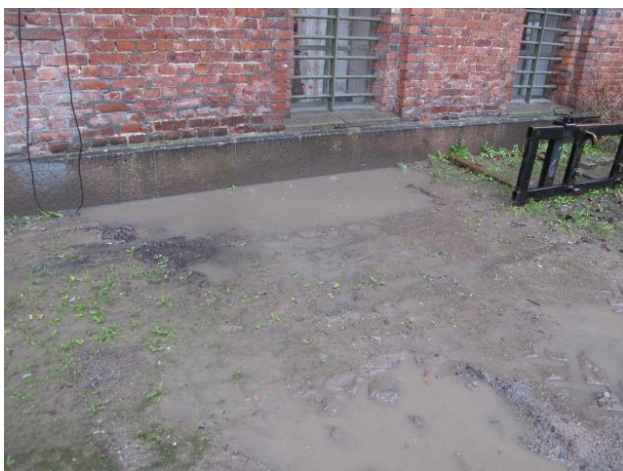
Videre er det mange fasader hvor terrenget heller inn mot ytterveggene, slik at regnvann blir stående i store dammer inntil bygningene. Manglende drenering og uheldig fallforhold i terreng skaper store problemer med vann-/fuktinntrenging i bygningene og fuktopptrekk i deler av teglfasadene.

Fig 17 Vann stående mot yttervegg ved regnvær.

I forbindelse med dreneringsarbeidene anbefales det å isolere på utsiden av sokkel og fundament, under terreng, som energieffektiviserende tiltak, samt over drensledning slik at denne holdes frostfri. Videre må overgang mellom sokkel og fundament under terreng sikres med membran slik at vann ikke trenger inn i bygningen.

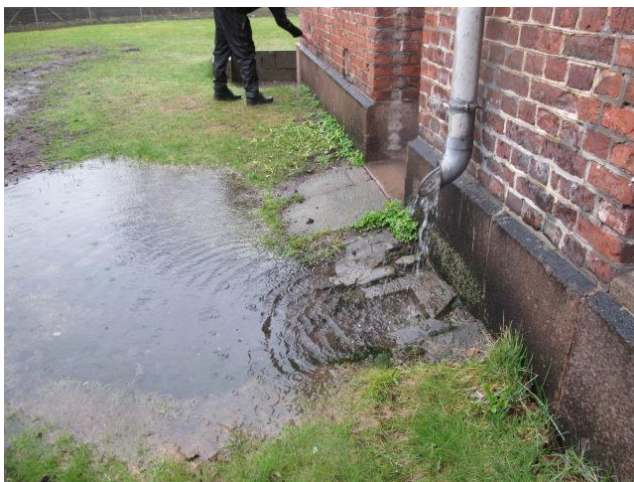
Fig 18 Vann stående langs yttervegg.

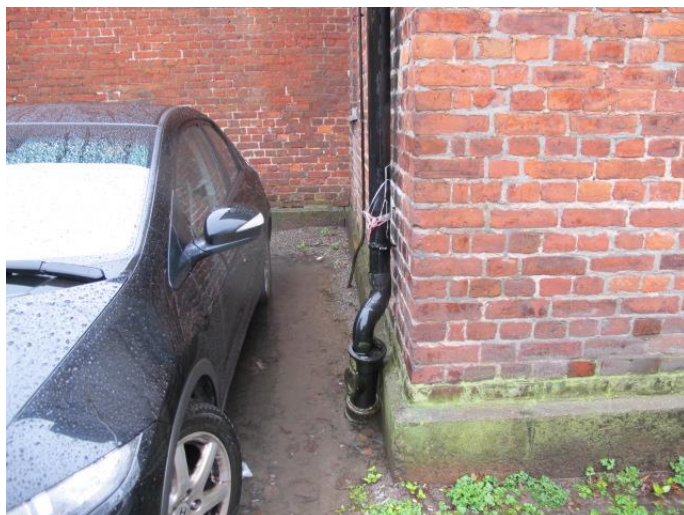
For bygningene utenfor muren er problematikken mye lik som for Avdeling A/Botsfengselet. Det har ikke blitt gjort prøvegravinger her, men det er stor sannsynlighet for at også disse bygningene mangler drenering da vann blir stående å trykke inn mot ytterveggene ved regnvær. Det har også tidligere blitt registrert råteskader i kjeller for bygg G. I tillegg er det omfattende saltutslag på innside av yttervegger i kjellere, noe som indikerer fuktige vegger.

Fig 19 Vannansamling ved yttervegg, bygg F.

Det anbefales at det etableres drenering rundt bygg G, F og J, samt at det etableres fuktsikrende tiltak i form av membranrenne langs bakvegg i bygg I og J. Drensledningene føres til drenekummer ved felles rørstrekk (drensvann/overvann) som leder vannet ut av området og ned til rørlagt bekk (Hovinbekken).

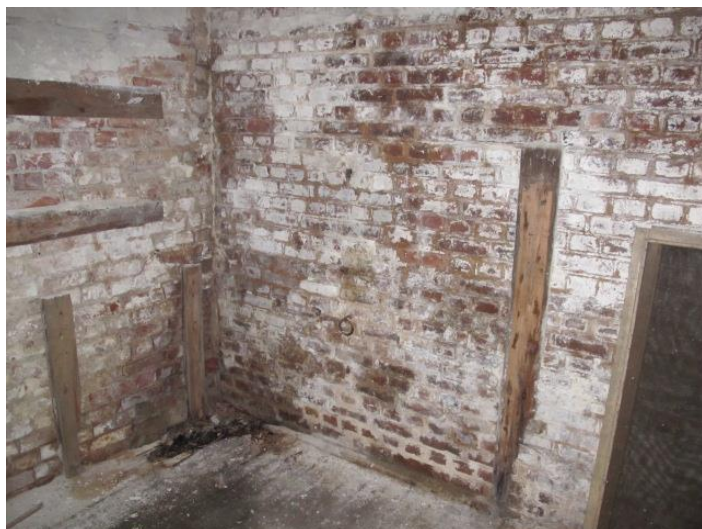
Sokkeletasje i bygg I har fuktskader i bakvegg mot fjellskråning.

Fig 20 Fuktproblemer bakvegg, bygg I.

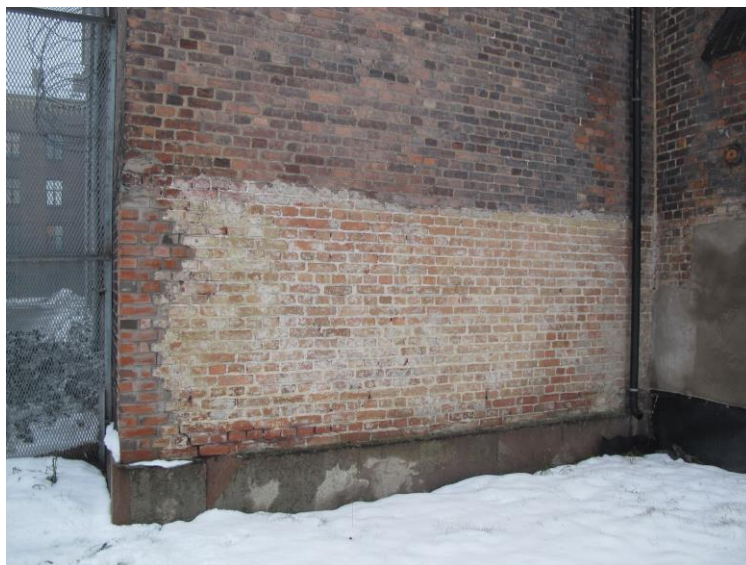
Murverket har skader i form av mindre sprekker som følge av bevegelser i konstruksjonene, frostsprengt teglstein som følge av fuktopptrekk fra grunnen og øvrig fuktopptak. Videre er fuger skadet som følge av forvitring og fuktpåkjenning. Det er også utført reparasjonsarbeider med feil mørtel som ikke er tilpasset murverket. Pusset profil (bånd) og gesimser har skader i form av oppsprekking og løs puss.

Fig 24 Fløy C, sprekk i murvegg

Skadet murverk i fasader og gesims plukkes ned og ommures, mindre sprekker utkrasses og refuges. Eksisterende teglstein som ikke er skadet gjenbrukes.

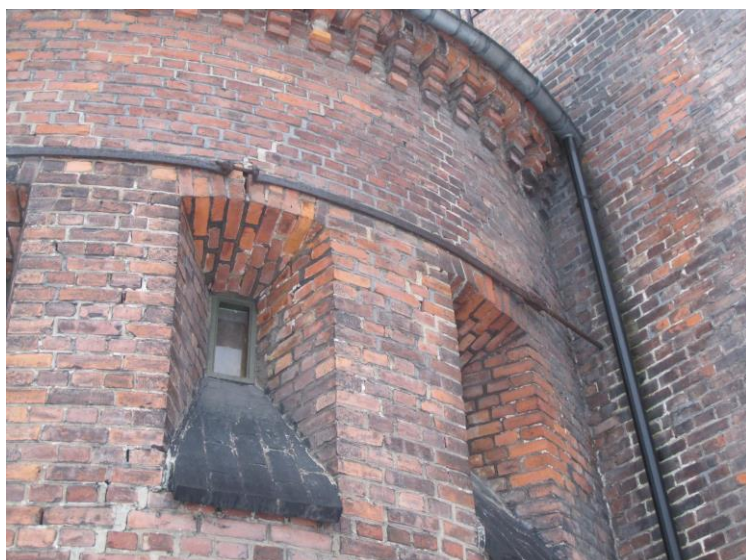
Fig 25 Fløy B, sprekk i murvegg

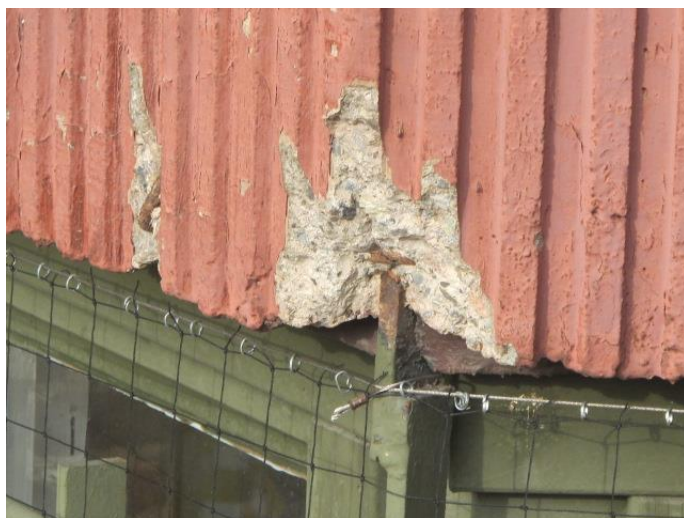
Betongen har riss og korrosjonsskader på armering.

Fig 26 Fløy M, skader i betongfasade.

Det utføres fargeundersøkelse for bestemmelse av farge. All maling fjernes kjemisk, og det gjennomføres full betongrehabilitering av all betong i brystninger. Rehabiliterte overflater males med maling tilpasset underlaget.

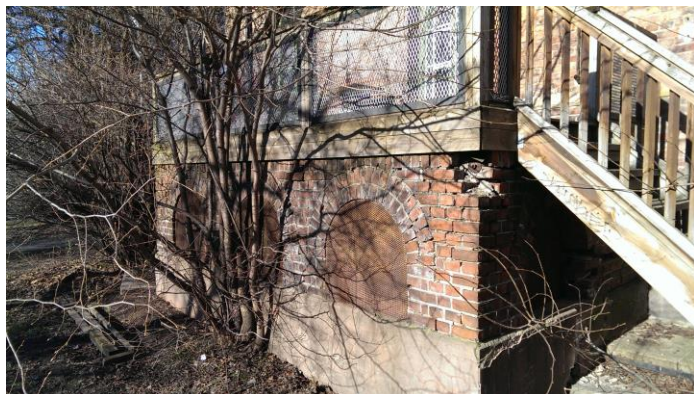
mørtel som ikke er tilpasset murverket. Pusset profil (bånd) og gesimser har skader i form av oppsprekking . Murverket under terrasse, bygg G, har store skader som følge av oppsprekking og forvitring (se fig. 27). Enkelte felter av murverket, ofte i tilknytning til nedløp, er spesielt skittent og har organisk begroing.

Fig 27 Bygg G, oppsprukket murverk

Skader i pusset profil (bånd) nedhugges og profilen reetableres (ny puss). Øvrig del av profil renses for maling og hele profilen males på nytt. Murverk under terrasse bygg G, rives og ommures i sin helhet.

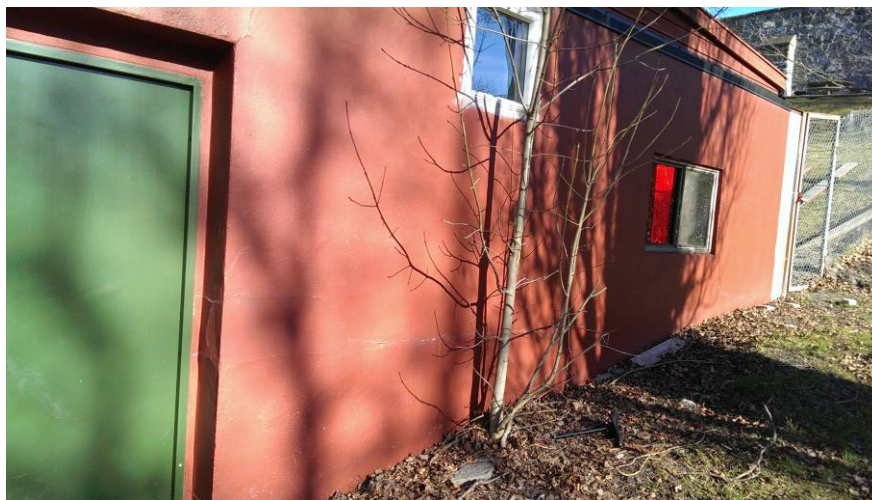
Pussede flater er oppsprukket og er malt med diffusjonstett maling. Noe av teglfasadene er malt direkte på teglen.

Fig 28 Bygg H, oppsprukket puss, med tett maling.

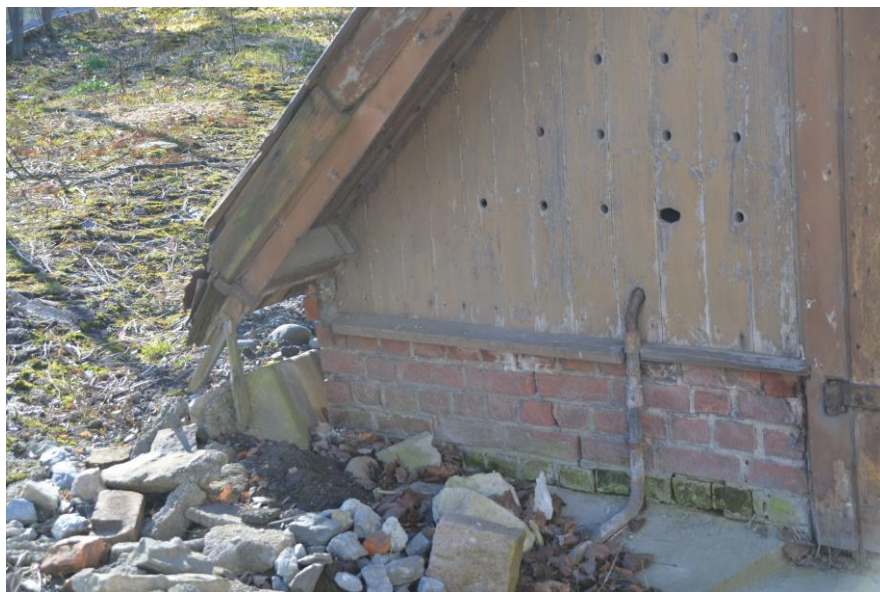
Fig 29 Bygg K, råteskadet treverk, sprekker og forvitring av teglstein.

Alt murverk istandsettes, pusskader repareres og råteskader i panel utbedres. Alt treverk males.

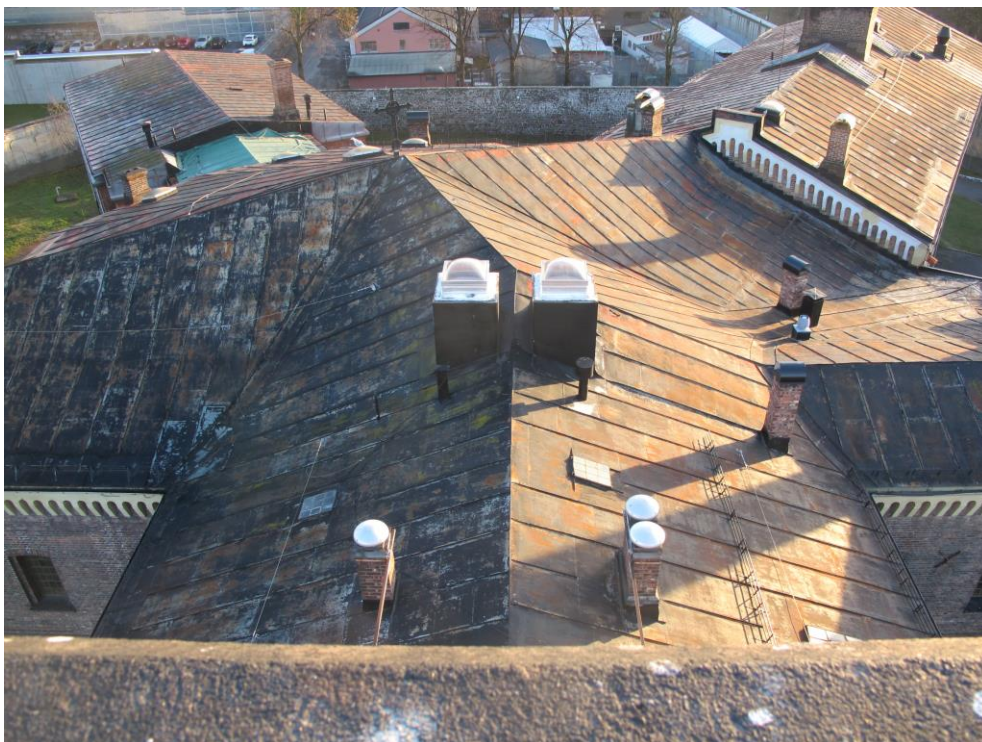
Tekkingen/stålplatene har omfattende korrosjonsskader, overflatebelegg har flasket eller blitt slitt av, og det er lekkasjer inn i bygningsfløyene mange steder. Øvrige beslag har mange steder også samme skader som taktekkingen.

Fig 30 Eksisterende skivetekking – korrosjonsskadet.

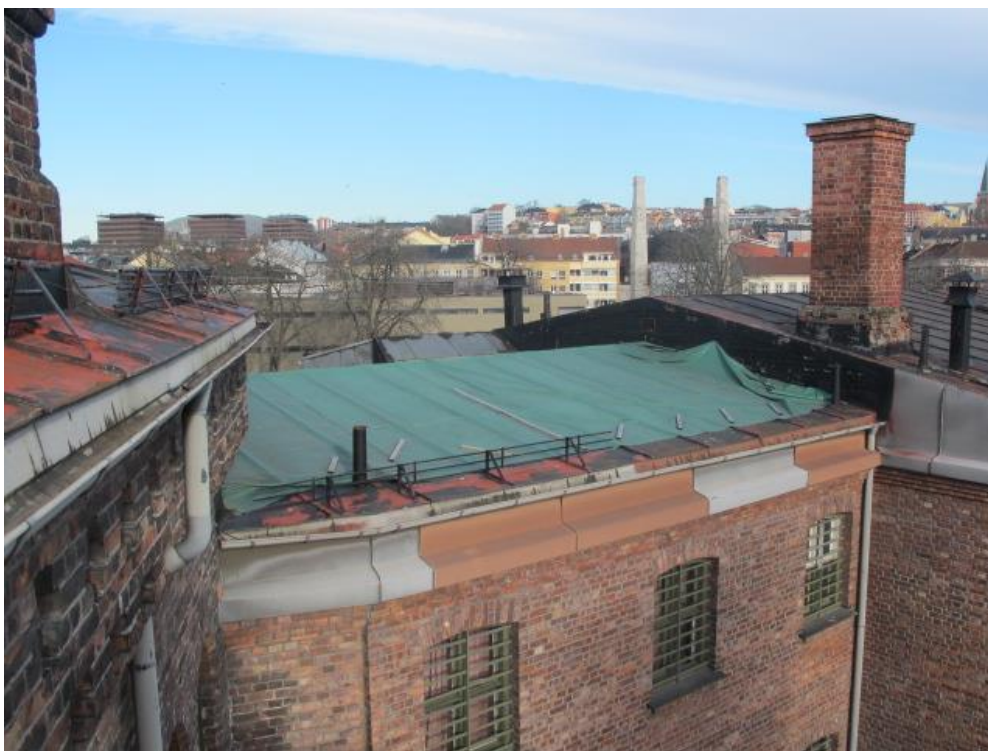
Fig 31 Fløy D, større lekkasje sikret med presenning.

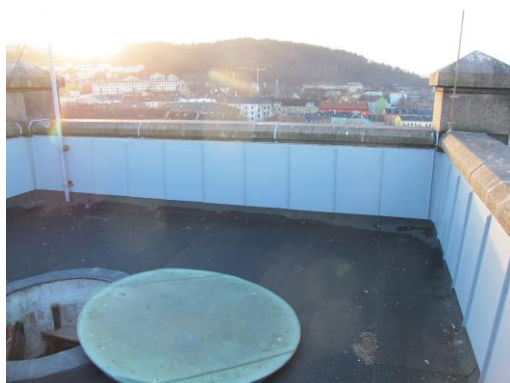
På underside av dekkekonstruksjonen som består av et hvelvet murverk, vises det at tekkingen har lekkasjer. Videre har den sirkulære utsparingen i takflaten for lav sokkel, slik at fuktighet kan trenge inn i bygningen via utsparing for adkomst. Kledning på innside gesims har avflasset overflatebehandling.

Fig 34 Fløy E, Flatt papptekket tak.

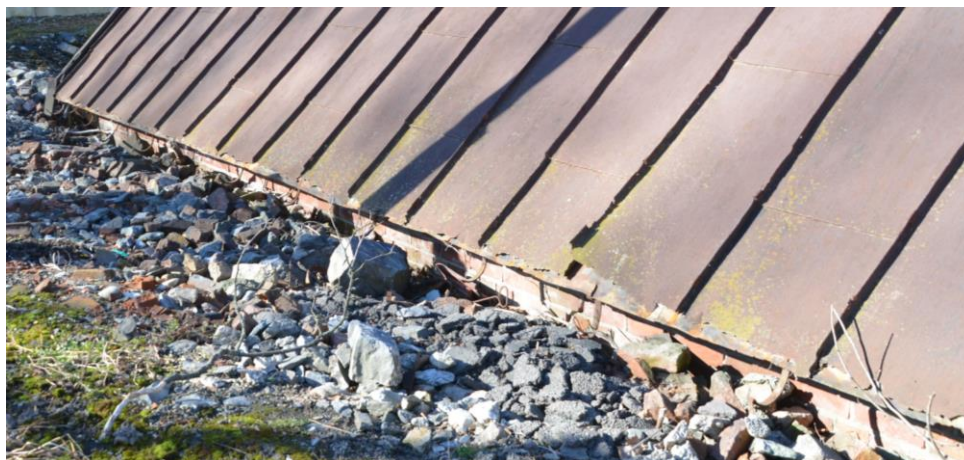
Taktekkingen er utført som skivetekking tak av forsinkede stålplater. Takrenne er borte, men innfesting sitter fortsatt på. Taket er trolig opprinnelig, i svært dårlig stand og må skiftes ut i sin helhet.

Fig 35 Potetkjeller, oppfylt terreng.

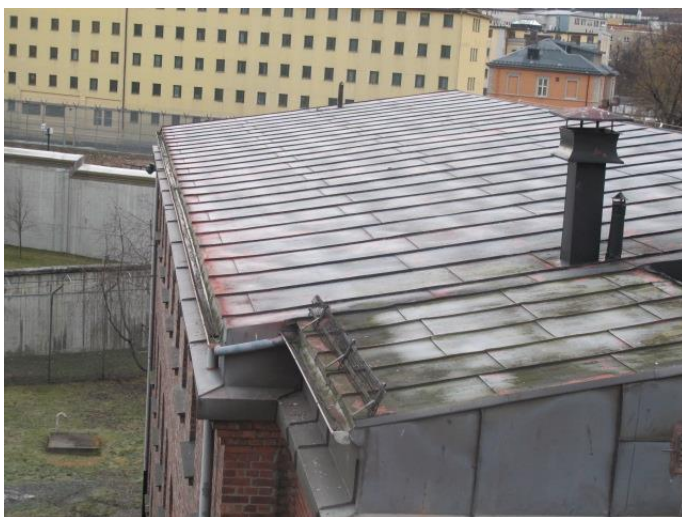
Gesims på bygg D har en annen utforming enn byggene for øvrig i Avdeling A/Botsfengselet. Beslaget er utført i stålplater med varierende farge/belegg. Det er registrert skader på beslaget som gir lekkasje.

Fig 36 Gesims, bygg D

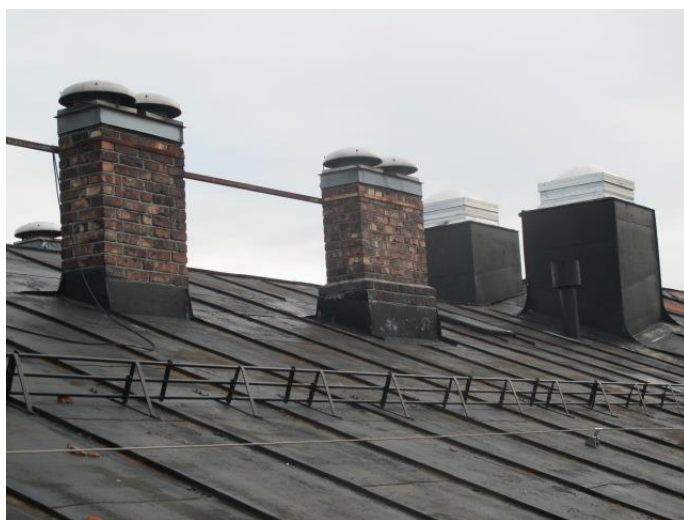
Takene har et eksisterende taksikringssystem bestående av braketter og wirere som er innfestet gjennom tekkingen og ned i konstruksjonene. Dette gir som for snøfangere en stor risiko for lekkasjer ned i konstruksjonen.

Fig. 37 Eksisterende snøfanger og taksikring

Eksisterende snøfangere demonteres og det monteres snøfangere som innfestes i båndtekkingens falser, slik at punktering ikke forekommer, og at båndene gis mulighet til bevegelse. Snøfangere dimensjoneres ihht leverandørens anvisning, med det antas at de fleste takflater må ha to rader snøfangere. Omfang av snøfangere vil øke i forhold til eksisterende omfang, da byggeforskriften setter krav til sikkerhet for ferdsel rundt bygningene. Alle snøfangere skal ha påmonterte isstoppere.

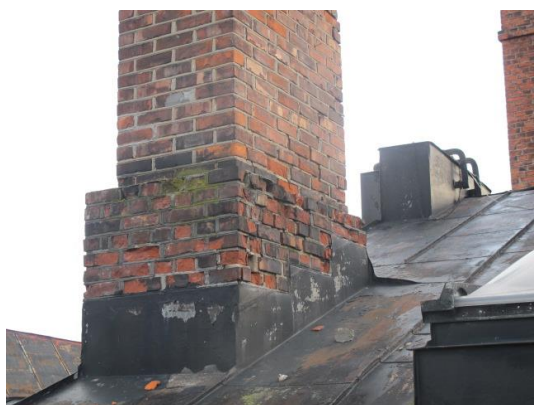
Fig. 41 Skader i murverk pipe

Aller pipebeslag, både fotbeslag og toppbeslag skiftes ut med beslag av valseblank titanzink. Eksisterende støpejernsplater på topp av piper, som ikke er skadet, rengjøres, korrosjonsbeskyttes og males.

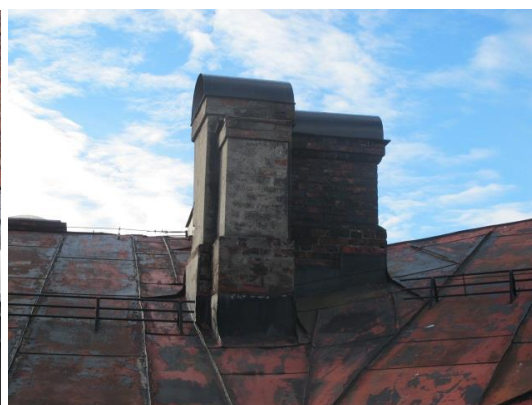
Fig 42 Forvitrede og utvaskede fuger

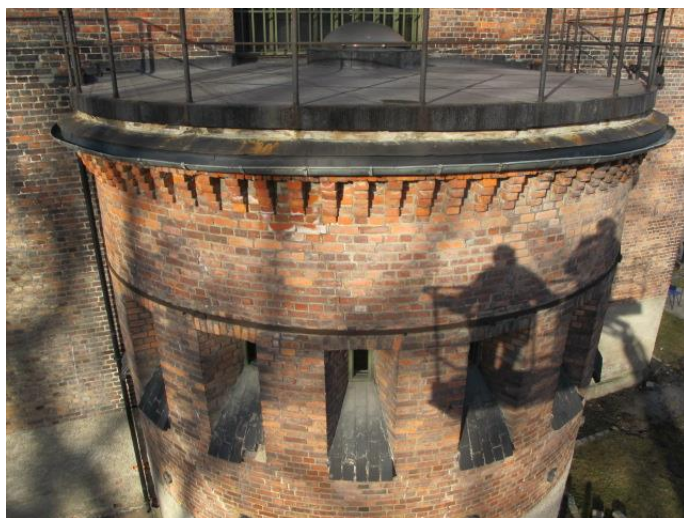
Fig. 43 Tidligere terrasser i gavler

Papptekking rives og det legges ny papptekking. Overlys skiftes ut med tilsvarende kuppel, og det anordnes bedre inntekningsdetaljer. Alt metall i konsoller og rekkverk, istandsettes og overflatebehandles. Alle beslag i overgang mot fasade utskiftes.

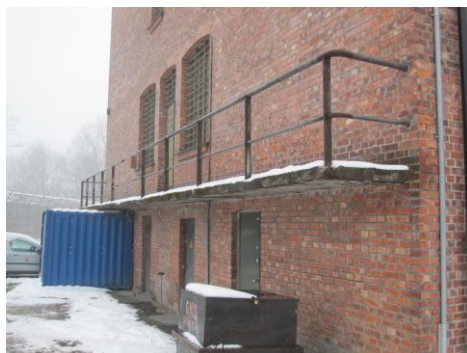
Over innganger i gavlfasade, fløy D, er det en balkong i plasstøpt betong med stålrekkverk. Armeringsstål i betongen og stålrekkverket har omfattende korrosjonsskader, samt at enkelte deler av rekkverket mangler.

Fig. 44 balkong i gavl, fløy D.

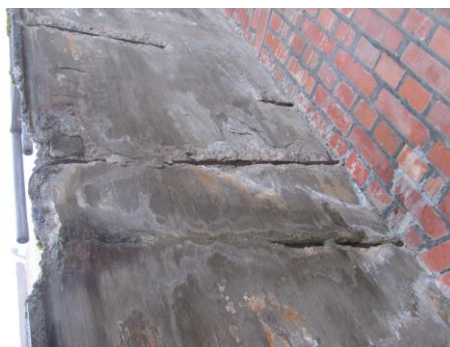
Fig. 45 armeringkorrosjon underside balkong.

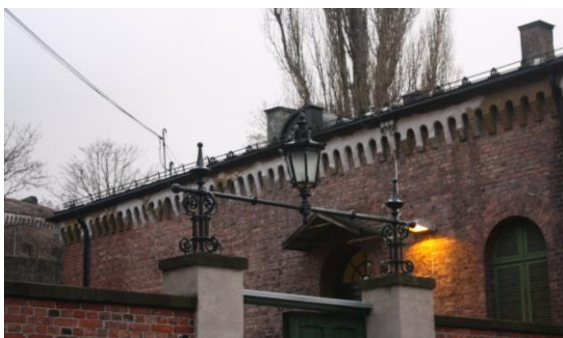
Ved bygg F, G, H, I og J (ved «Egon inngangen»), er det i dag et utstrakt bruk av luftstrekk for kabler. Det er bestemt at dette prosjektet legger om disse luftstrekke til kabler i grunnen. Se bilder for eksisterende kabler i luftstrekk. Det medtas derfor kostnader for omlegging av luftstrekk til kabler i grunnen.

Bilde 1: Kabler i luftstrekk

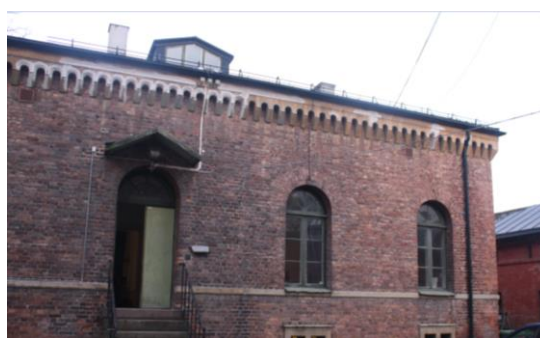
Bilde 2: Kabler i luftstrekk.
