BERGEN KOMMUNE  
BYRÅDSAVDELING FOR FINANS,  
EIENDOM OG EIERSKAP

## Tilstandsrapport

Bergen Rådhus  
Rådhusgaten 10

17.8.2015

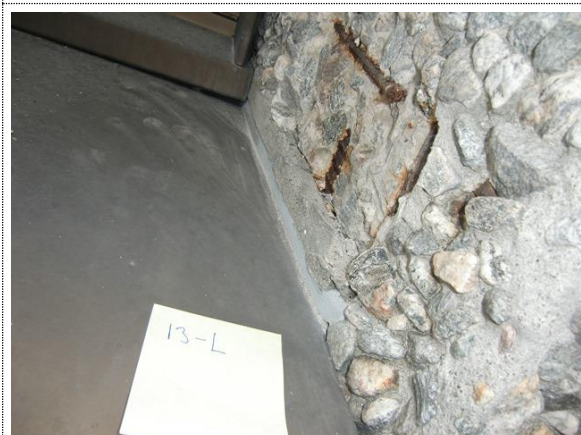
230	Yttervegger		Yttervegger er utført som plasstøpte konstruksjoner i såkalt naturbetong. Etter revet forskaling er betongens tilslag av elvstein frilagt ved at utvendig finmasser er fjernet ved sandblåsing. Det er skader på betongkonstruksjonen grunnet armeringskorrosjon, med nedfall av betongbiter og frilagt armering. Betec AS har i 2012 utført en betongteknisk tilstandsanalyse av fasaden, revidert i 2014/2015. Smidt & Ingebrigtsen AS har utført statiske beregninger av konstruksjonen. Tilstandsanalysen konkluderer med at skadene er resultat av en kombinasjon av karbonatisering av betongen og kloridinitert korrosjon. Skadene lar seg reparere mekanisk og ved mekanisk reparasjon vil søylenes bæreevne være opprettholdt. Dette er imidlertid vanskelig å gjøre samtidig som byggets fasade beholder sitt spesielle uttrykk med naturbetong. Det pågår et utredningsprosjekt med utprøving av ulike reparasjonsmetoder. Disse vurderes imidlertid å være tidkrevende og kostbare. Det vil være en vurderingssak om det kan tillates at byggets uttrykk endres noe ved å benytte tradisjonell utstøping med glatt overflate som resultat som reparasjonsmetode. Notat fra Betec behandler ulike utbedringsalternativer og kostnadsestimater. Alternativet med etablering av katodisk beskyttelse, mekanisk reparasjon og tilbakestøping til overflate av naturbetong er tatt med i kalkylen. Kalkylen er basert på kostnadsoverslag for nordfasade, kostnad for sørfasade er estimert til å være ca. 80 % av nordfasade. Dersom en tillater at fasadeuttrykket endres ved pussing av søyler, er estimert kostnad 12,2 MNOK for begge fasadene.			Etablering av katodisk beskyttelse, mekanisk reparasjon av søyler og tilbakestøping til overflate av naturbetong iht. notat fra Betec.

Bilde nr. 2.05  
Armeringskorrosjon fasade

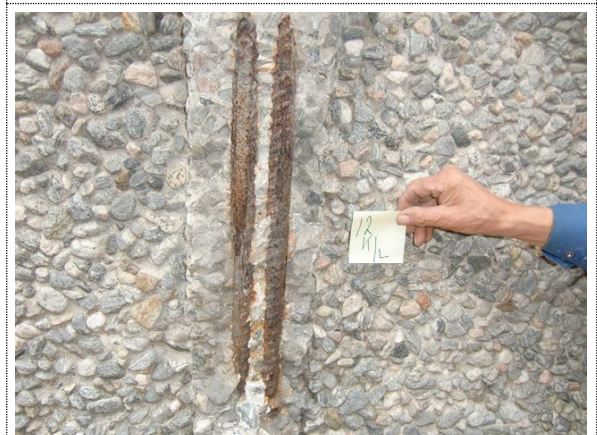
Bilde nr. 2.06  
Armeringskorrosjon fasade

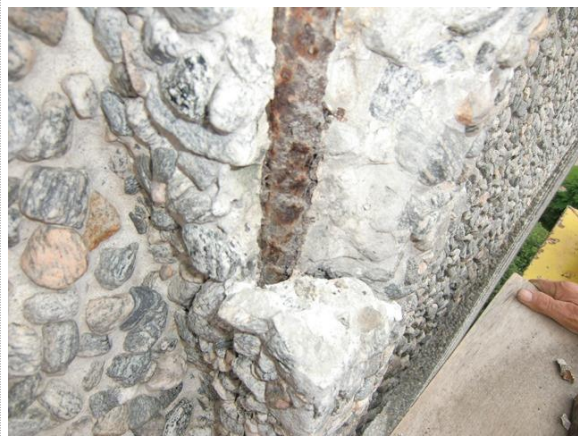
Bilde nr. 2.07  
Armeringskorrosjon fasade

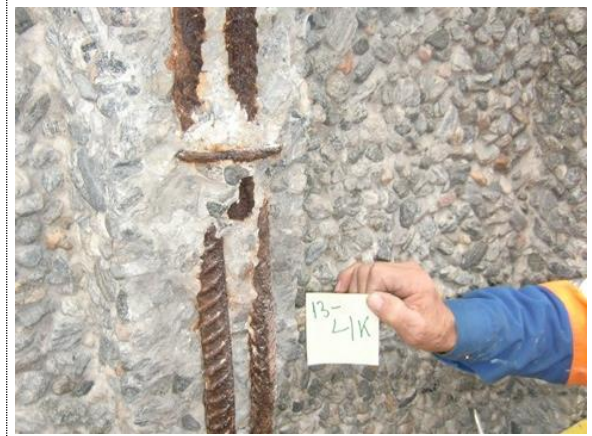
Bilde nr. 2.08  
Armeringskorrosjon fasade

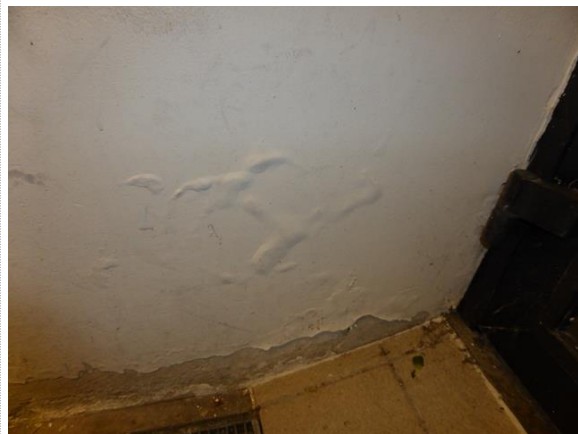
230	Yttervegger		I vindfang ved kjøkkeninngang er det utbløring og malingsavflassing nederst på vegger. Avflassingen antas å skyldes fukttoppsug fra inntransportert fukt i vindfanget.			Avflasset og løs maling i vindfang ved kjøkkeninngang fjernes og det males på nytt med diffusjonstett maling når pussen er tørr. Avrenning fra sandfanger kontrolleres.

Bilde nr. 2.09  
Utbløring vegg ved kjøkkeninngang

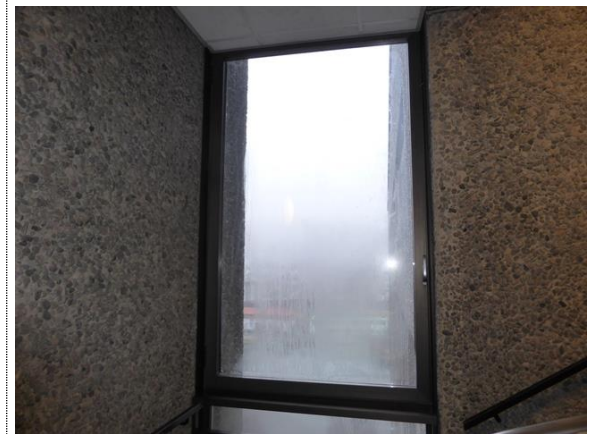
Bilde nr. 2.10  
Punktert og utett vindu i trapperom

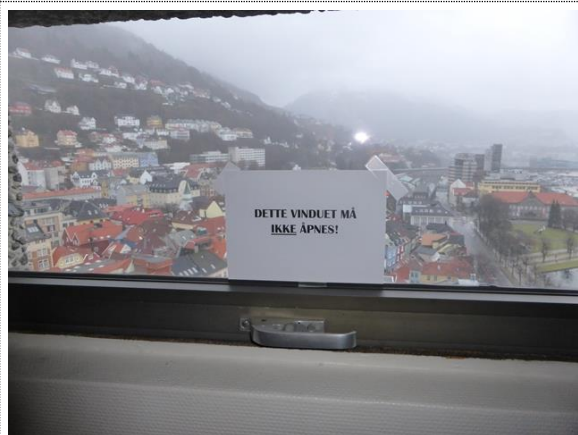
Bilde nr. 2.11  
Vindu i 14. etasje med dårlig innfesting

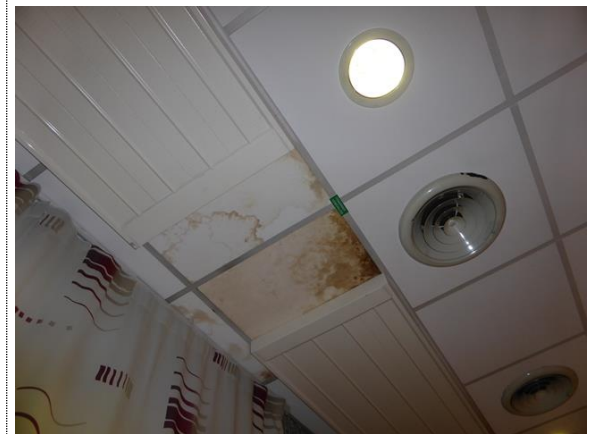
Bilde nr. 2.22  
Fuktskade i himling i kantine

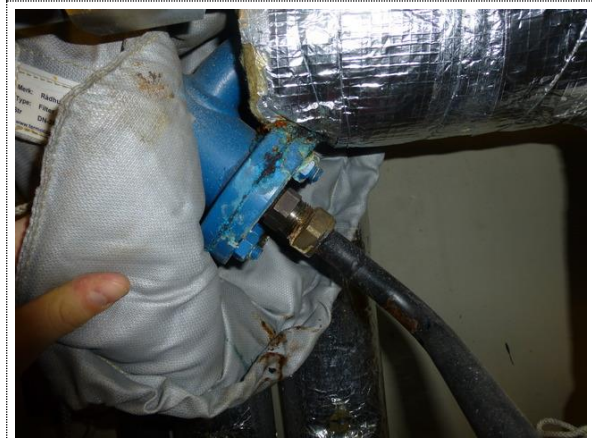
Bilde nr. 3.08  
Lekkasje i filterkobling

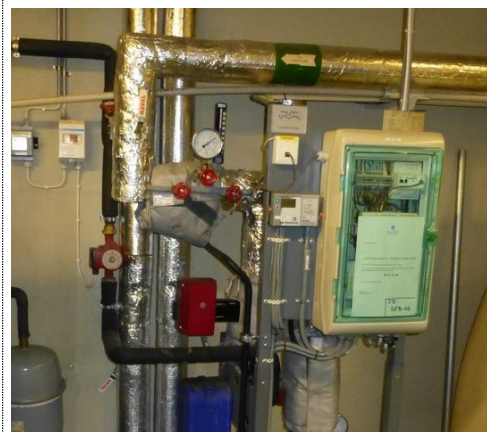
Bilde nr. 3.09  
Lekkasje i filterkobling

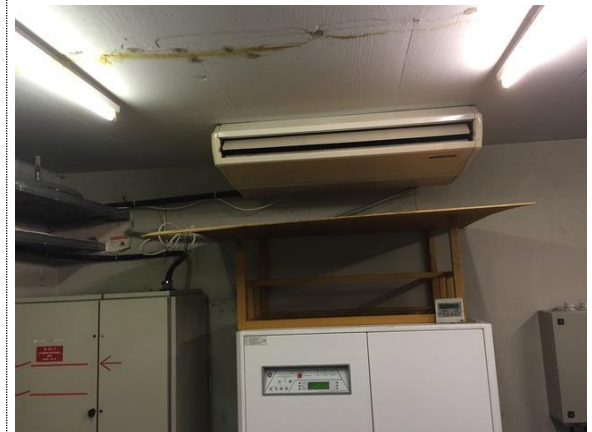
Det er fire kjøleaggregater fra 2010 i 14. etg som forsyner hhv rom 1419, 1403, 1412 og 1413. Disse er i tilfredsstillende stand. Det er to fancoiler i 5. etg som forsyner korridor 536 og rom 531. Disse er fra den gang det var et resepsjonsområde i denne etasjen og kjølebehovet var større. Ikke i bruk i dag. Det er i tillegg to fancoiler i kjelleren som forsyner hhv rom K17A og K18. Nærmer seg teknisk levetid. Det er ikke rapportert om problemer med disse, men det lekker kondens fra uniten på rom K18 ned på UPS nedenfor.

Bilde nr. 3.18  
Fancoil rom K18

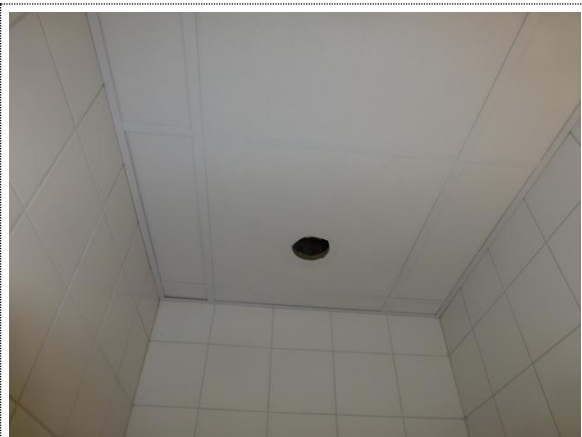
Bilde nr. 3.25  
Manglende avtrekk på rom 114

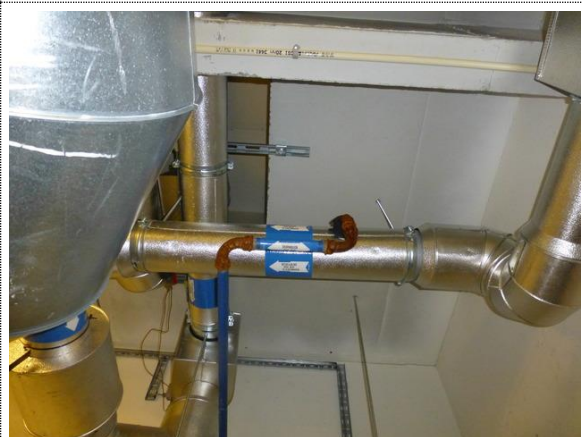
Bilde nr. 3.27  
Rusten ekspansjonsledning

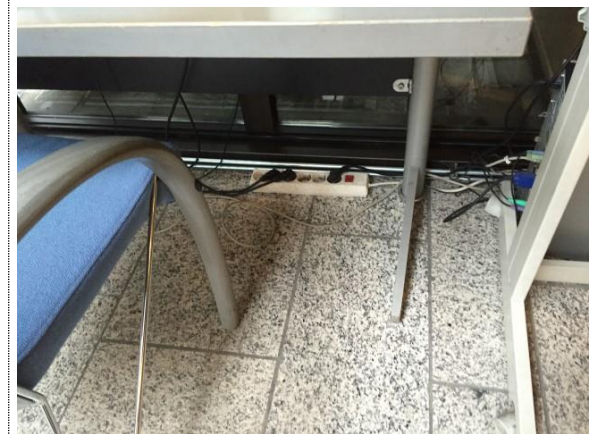
Bilde nr. 4.10  
Eksempel på bruk av skjøtekontakt

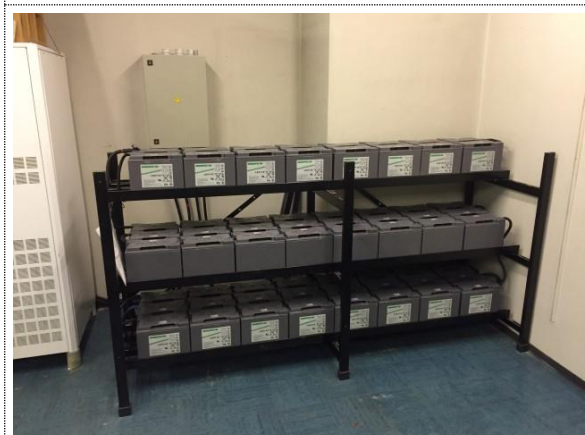
Bilde nr. 4.20  
Batteribank for UPS

0	0			0	0	0
460	Reservekraft	Nytt nødstrømsanlegg fra 2013 med transformator (til 400V), batteribank, UPS og egen hovedtavle 400V. Ventilregulerte blysyrebatterier av typen Marathon L 110. Egen fancoil i rommet for fjerning av overskuddsvann. Denne lekker kondensvann ned på UPS-en som står rett under.	Flytting av fancoil er tatt med under punkt 350. For øvrig normalt vedlikehold og oppgradering av nødstrømsanlegg etter endt levetid.	4.20 4.21		1	3	3	1	3	21	2025	800 000	640 000	160 000	0

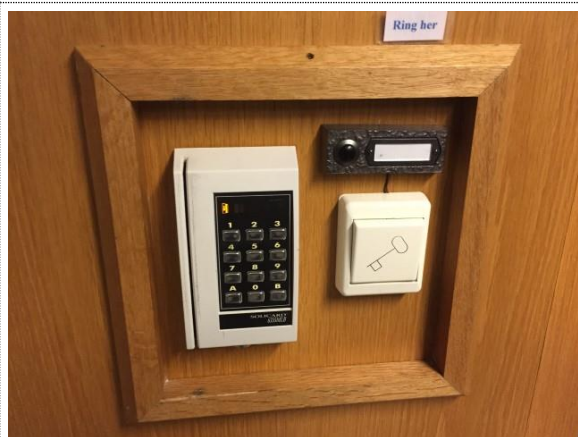
0	0			0	0	0
530	Telefoni og personsøking	Medtatt i post 520.								0	0			0	0	0
										0	0			0	0	0
540	Alarm- og signalsystemer	Se poster under.								0	0			0	0	0
										0	0			0	0	0
542	Brannalarm	Sentralisert brannalarmanlegg fra 2013 av typen Autronica AutoSafe 4. Alarmkategori 1. Koblet mot brannvesenet. Varsling via klokker. Røykluker i trapperom. Ingen avvik registrert.	Normalt vedlikehold og oppgradering av brannalarmanlegg etter endt levetid.	5.03	1	1	3	3	1	3	21	2035	1 800 000	1 530 000	270 000	0
										0	0			0	0	0
543	Adgangskontroll, innbrudds- og overfallsalarm	Eldre type adgangskontrollanlegg type Solicard RITA fra ca 2001. Eldre undersentraler som det ikke leveres reservedeler til lengre.	Adgangskontroll bør oppgraderes til nyere type av samme system (ARX). Dørmiljø, kabelstruktur og magnetstripelesere kan beholdes. Det er her lagt inn kostnader også for bytte av kortleser.	5.04	19	2	3	2	2	4	56	2018	1 200 000	1 020 000	180 000	0

Bilde nr. 5.04  
Kortleser Solicard
