Vernebygg Finnmarken

Risikovurdering brannsikkerhet

DATO / REVISJON: 13. desember 2017 / 0

DOKUMENTKODE: 713107-RIBr-RAP-003

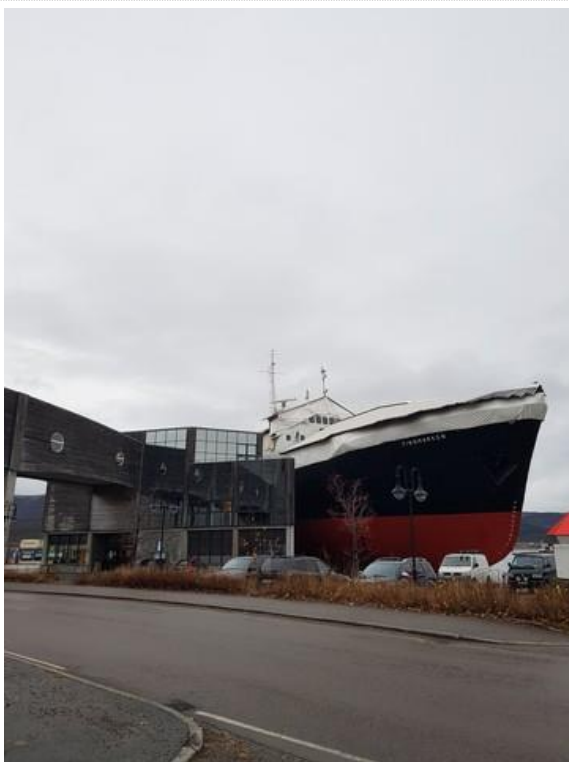
Bilde nr. 1

MS Finnmarken før bygging av Vernebygg. Gangbro forbindelse til hurtigrutens hus.

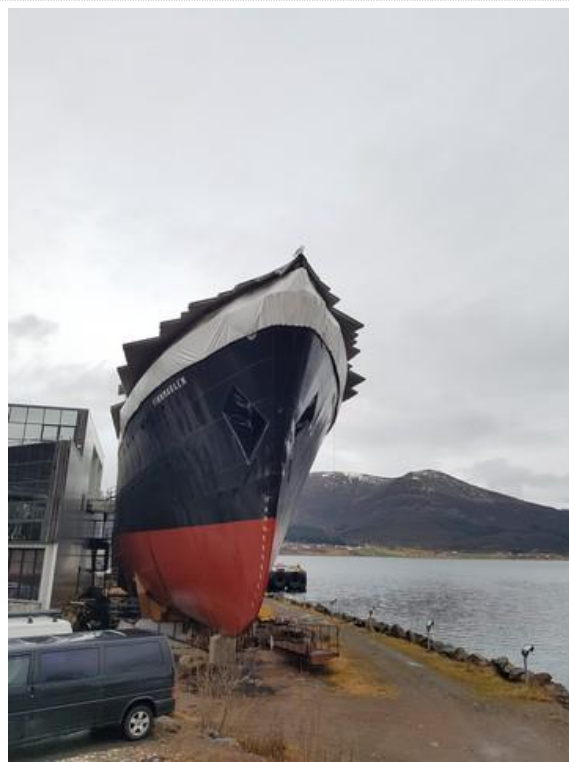
Bilde nr. 2

Plassering av skip mot kaianlegg.

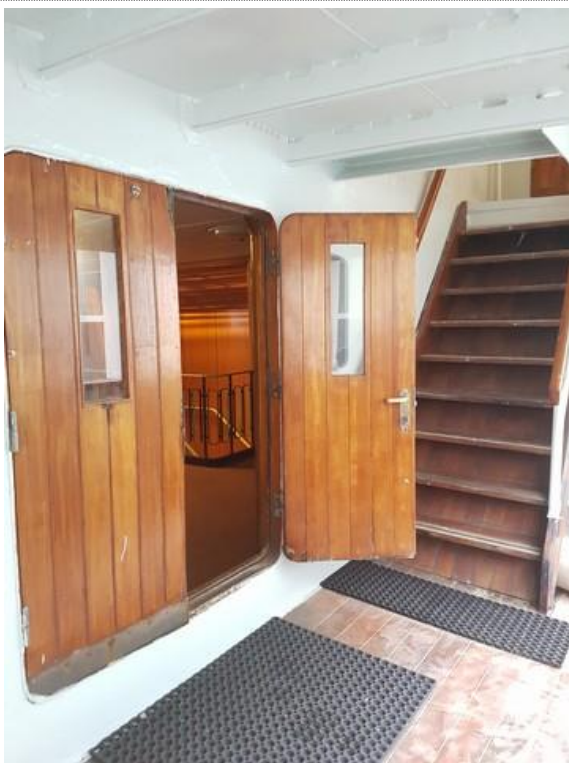
Bilde nr. 3

Inngang til promenadedekk.

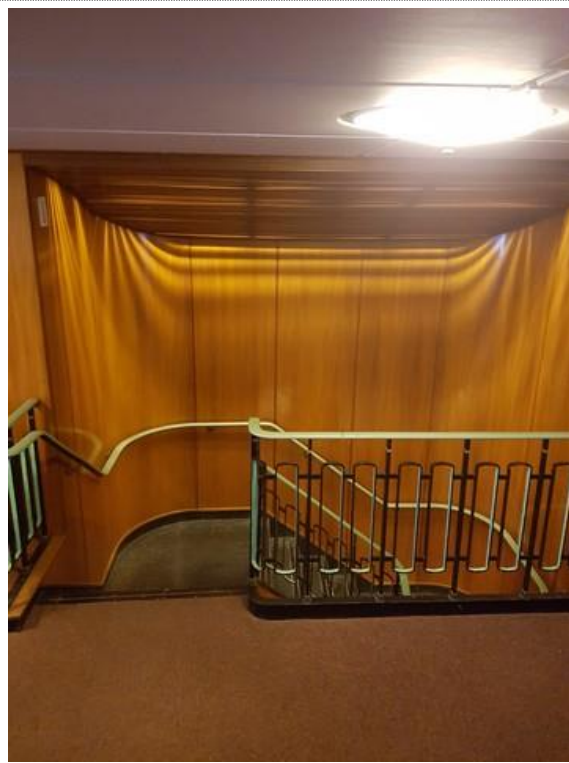
Bilde nr. 4

Internt trapp fra promenadedekk til c-dekk.

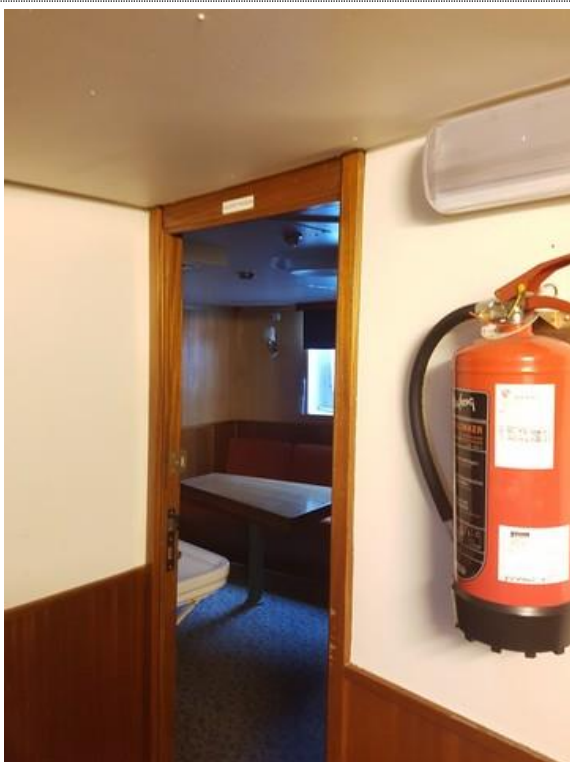
Bilde nr. 7
Inngang til lugar på båtdekk. Manuelt slokkeutstyr er utplassert.

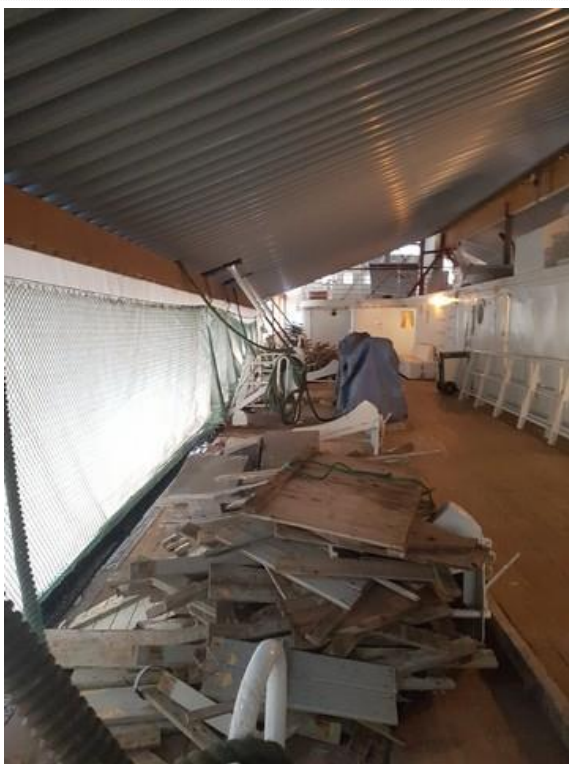
Bilde nr. 9

Båtdekk med eksisterende midl. tak.

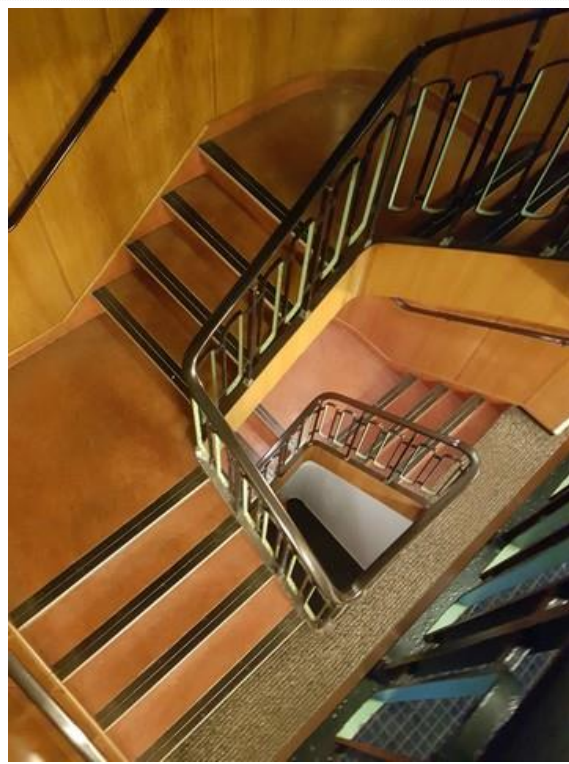
Bilde nr. 10

Åpen internttrapp til alle deler av skipet.

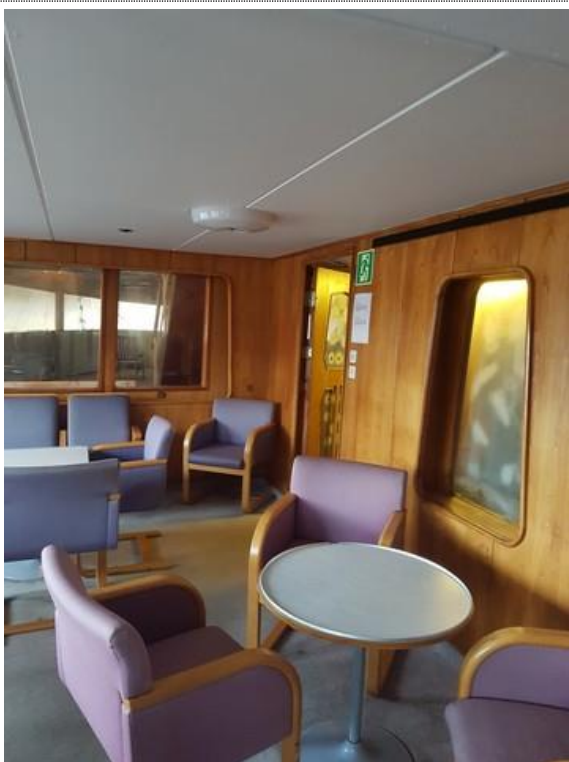
Bilde nr. 11

Salong promenadedekk del 1

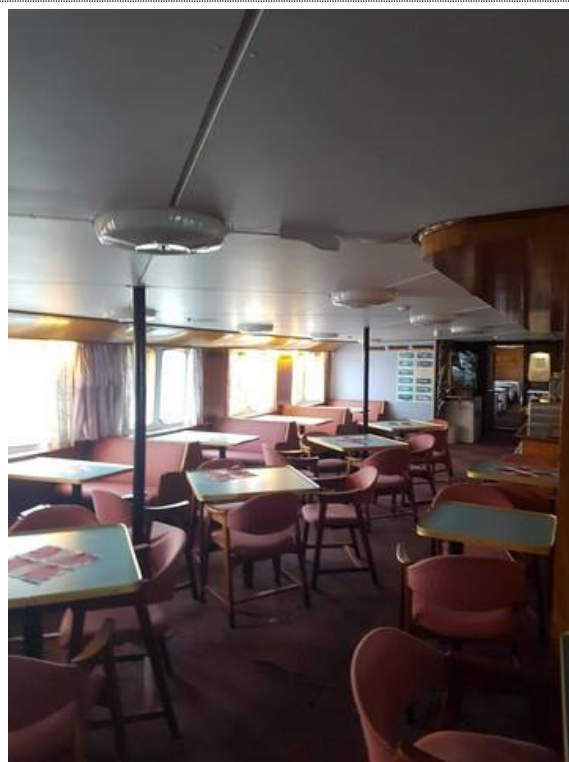
Bilde nr. 12

Salong promenadedekk del 2

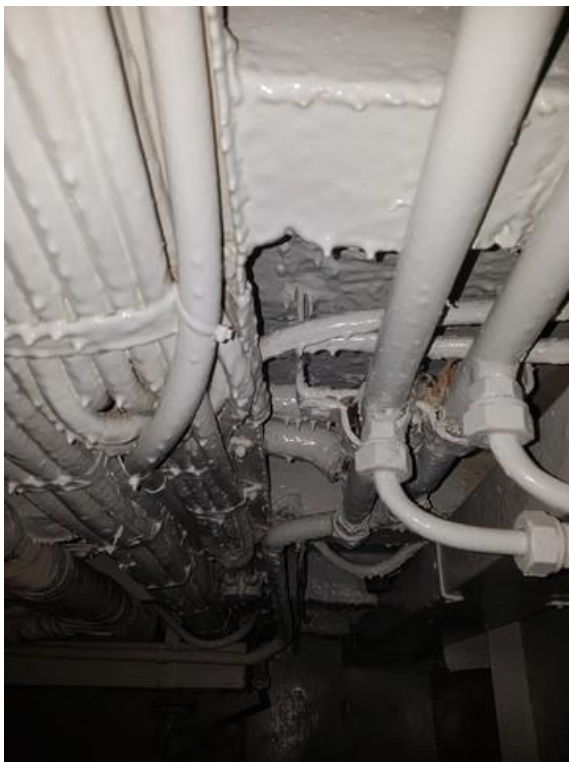
Bilde nr. 13

Eldre el-installasjon (kabling).

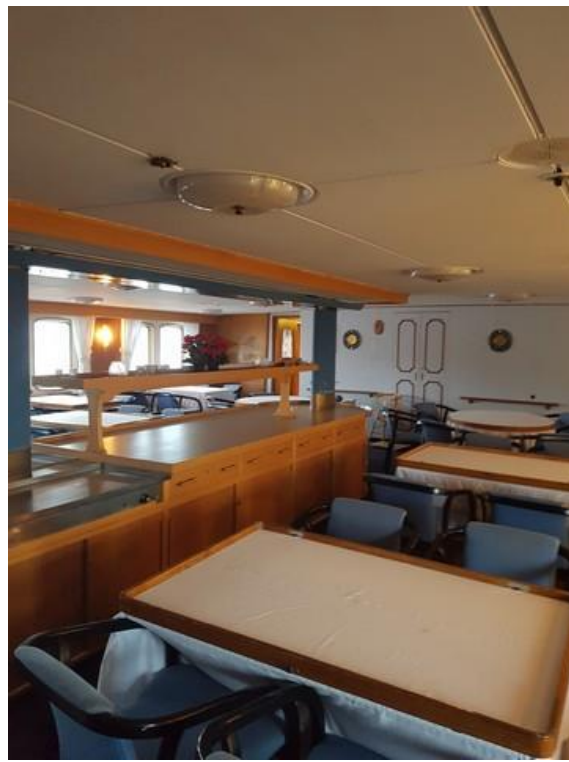
Bilde nr. 14

Restaurant (promenadedekk)

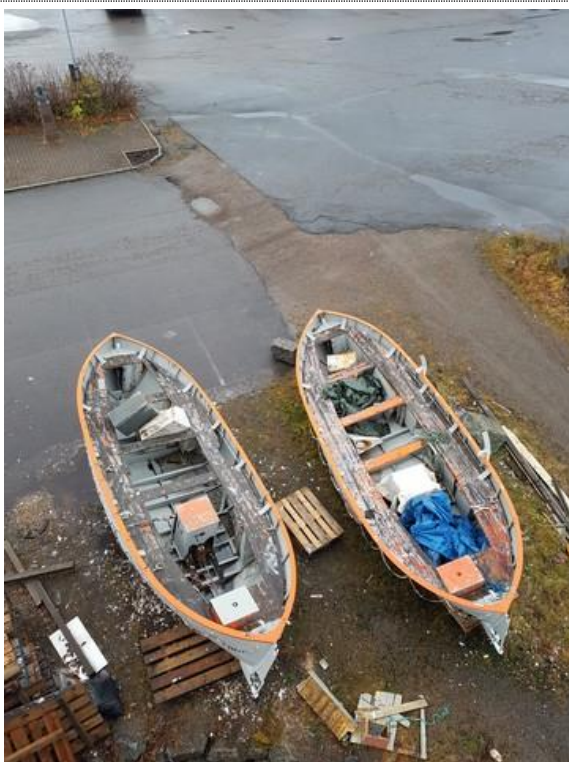
Bilde nr. 15

Livbåter som skal plassers på båtdekk.

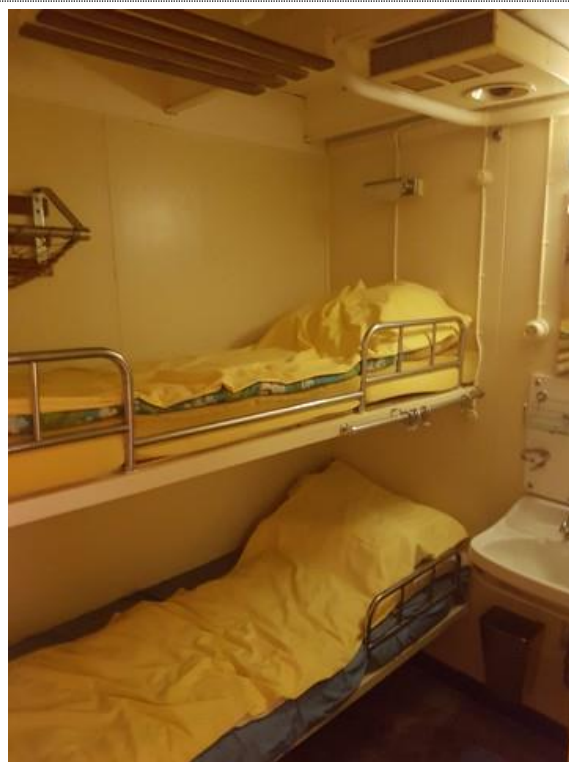
Bilde nr. 16

Typisk lugar på A-B dekk.

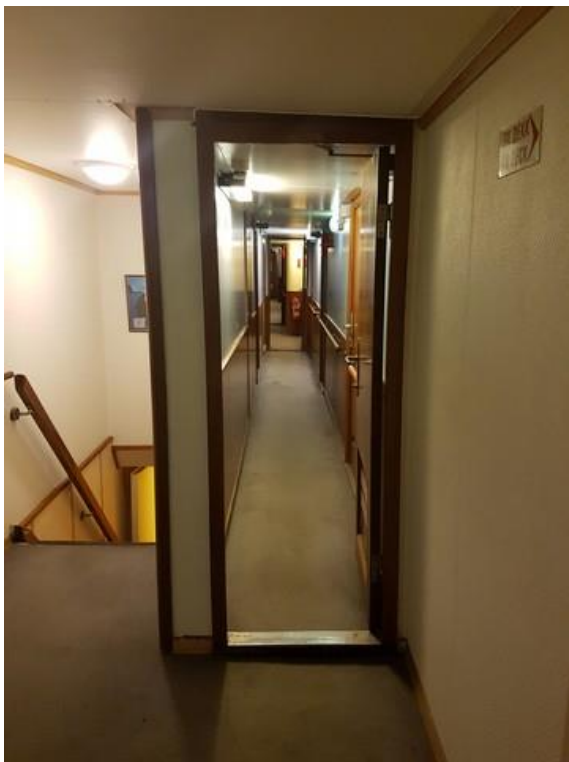
Bilde nr. 17

Korridorer til lugarer B-dekk. Trapp ned til C-dekk.

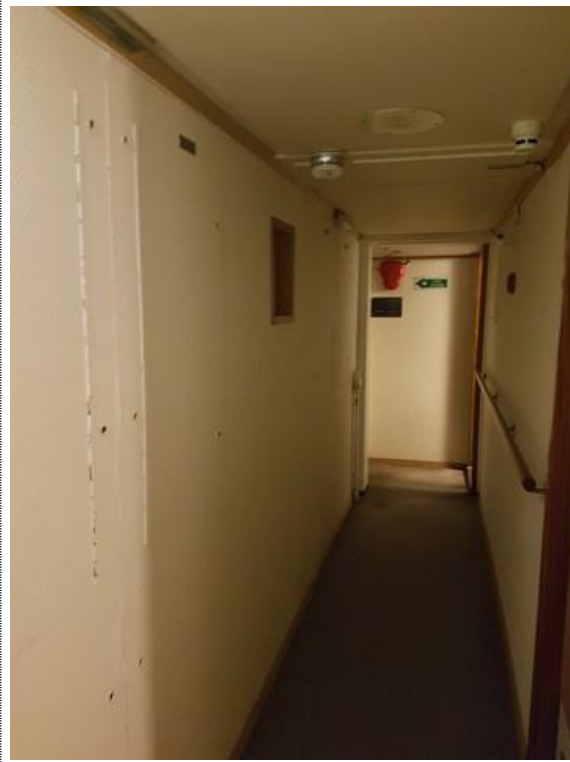
Bilde nr. 18

Korridorer til lugarer B-dekk.

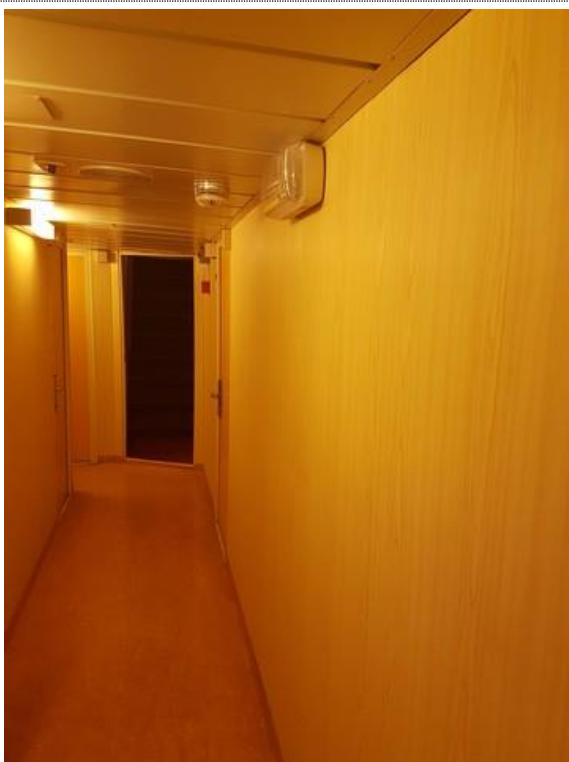
Bilde nr. 19

Korridorer til lugarer c-dekk.

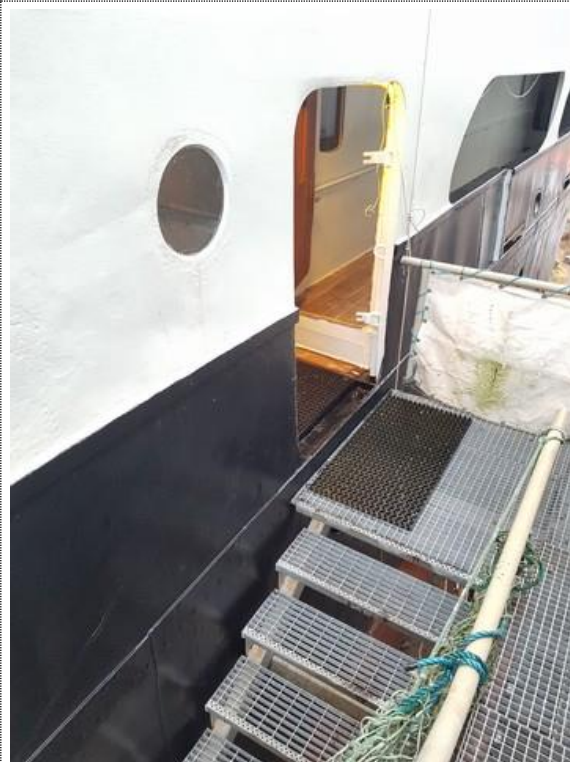
Bilde nr. 20

Utgang fra A-dekk utvendig trapp. I fremtiden byttes denne mot inngang til trekantbygg deretter videre til intertrapp.

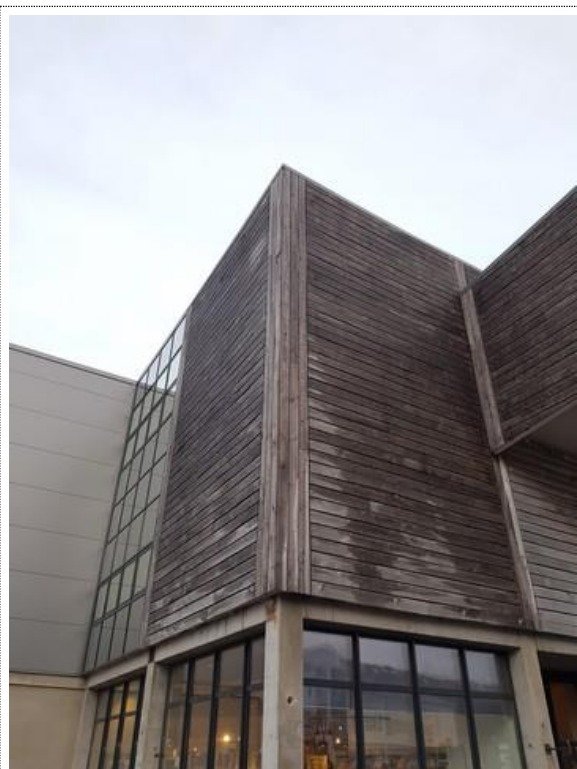
Bilde nr. 21

Eksisterende fasade til trekantbygg

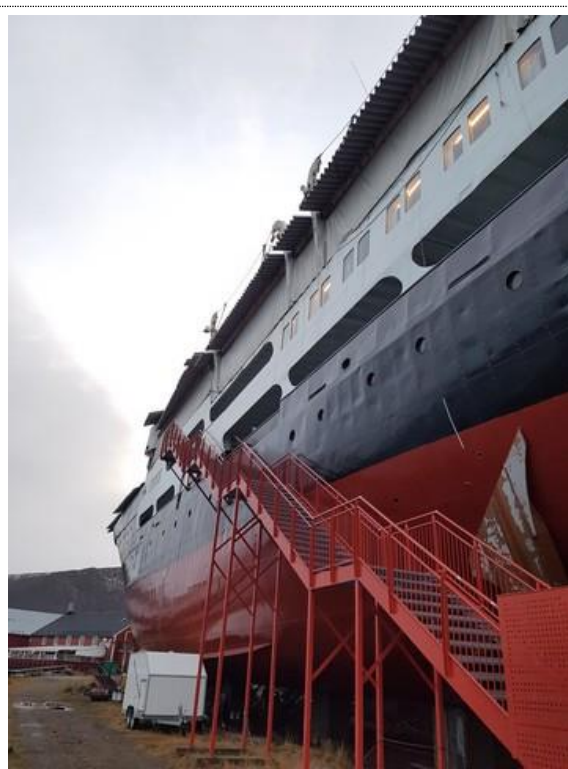
Bilde nr. 10

Utvendig trappeløp fra MS Finnmarken til kaianlegg. Utganger fra flere dekk.
