Statsbygg

Politi høgskolen – Utskiftning av vinduer

**Miljøkartleggingsrapport og
miljøsaneringsbeskrivelse**

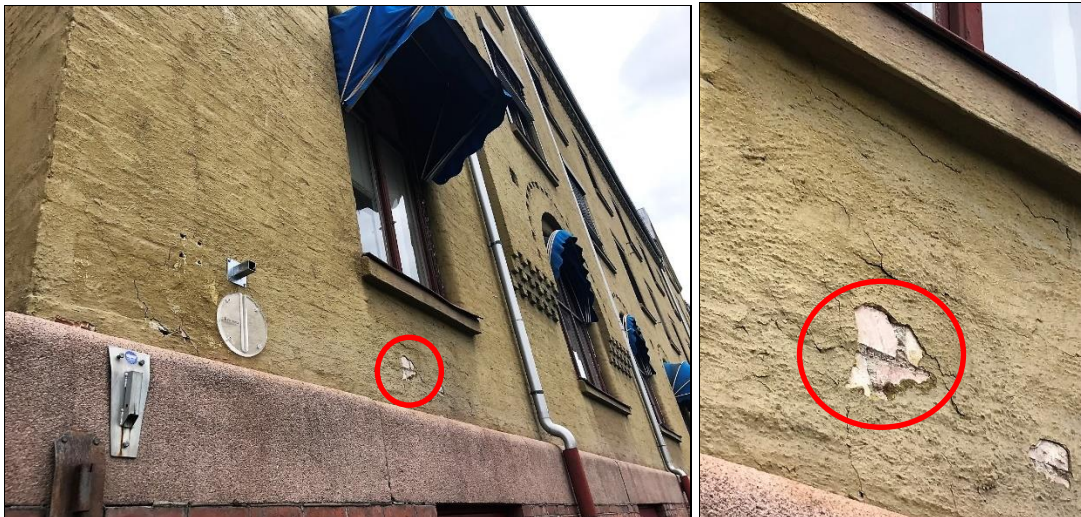
Figur 1: Fasade mot Slemdalsveien, hvor prøve 1 av maling/murpuss ble utført.

Fasadene består av teglstein som er pusset og malt. For å fastslå riktig avfallshåndtering av pusslaget, ble det tatt en prøve av murpussen/ malingslaget (prøve 1, figur 1).

Analyse av prøve 1 påviste hverken PCB eller klorparafiner og kun lave verdier av alle tungmetaller, og tilfredsstillende grenseverdiene i tabell 2 i Faktaark M-14|2013. Pusslaget kan dermed håndteres som ordinært avfall.

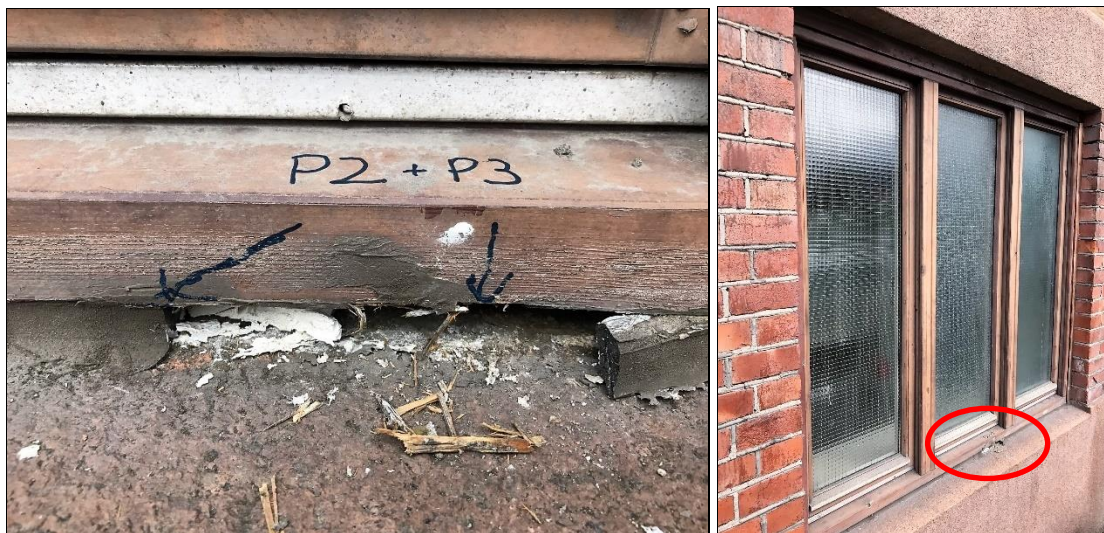
Det ble registrert to ulike fuger rundt 1993-vinduene mot Slemdalsveien. Ytterst er det benyttet en grå fuge, mens det under denne ble registrert en hvit fuge. Begge ble prøvetatt og analysert for PCB, klorparafiner og ftalater, se figur 2 (prøve 2 og 3).

Figur 2: Fasade mot Slemdalsveien, hvor prøve 2 og 3 av grå og hvite fuger ble utført.

Det ble ikke påvist PCB eller klorparafiner i fugene, og innholdet av ftalater er lavere enn grenseverdiene for farlig avfall. Dette betyr at disse fugene kan fjernes og håndteres på vanlig måte (ordinært avfall).

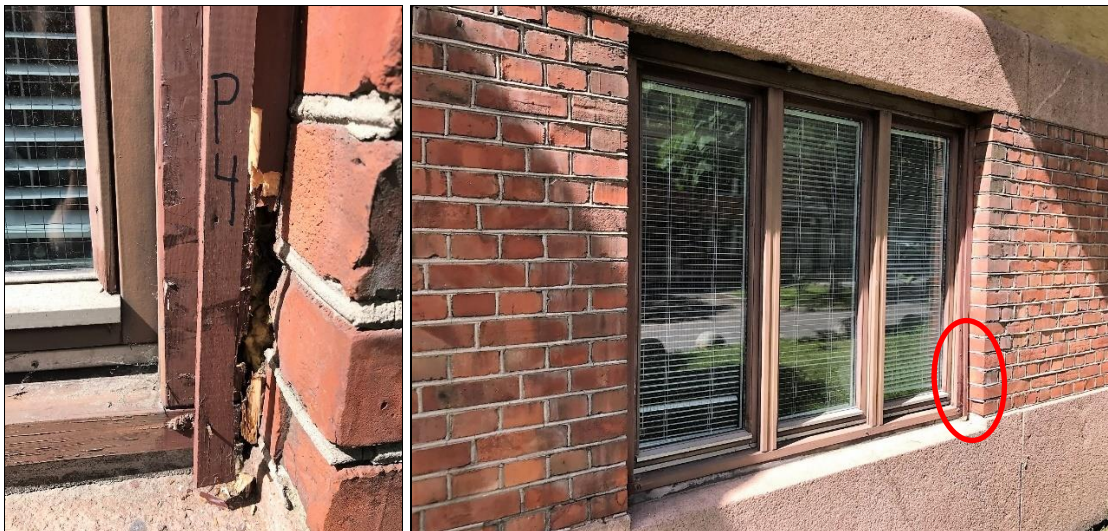
Selv om vinduene mot Gardeveien er identiske med vinduene mot Slemdalsveien, er det benyttet en annen fugetype. Fugetypen rundt disse vinduene er en brun type, som også ble prøvetatt og analysert for PCB, klorparafiner og ftalater, se figur 3 (prøve 4).

Figur 3: Fasade mot Gardeveien, hvor prøve 4 av brun fuge ble utført.

Det ble ikke påvist PCB eller klorparafiner i fugen, men analysen påviste 83.000 mg/kg av ftalatet DIDP, som er over grenseverdien for farlig avfall.

Dette betyr at brune fuger rundt 1993-vinduene mot Gardeveien skal saneres og håndteres som farlig avfall. Fugene er kun benyttet på siden av vinduene (under vinduene er det benyttet en sementfuge). Det er 12 vindusfelt med denne fugen, og omfanget anslås til ca. 25 løpemeter.

Saneringen skal inkludere både fuger, eventuell bunnfyllingslist og minst 5 mm av tilstøtende tegl.

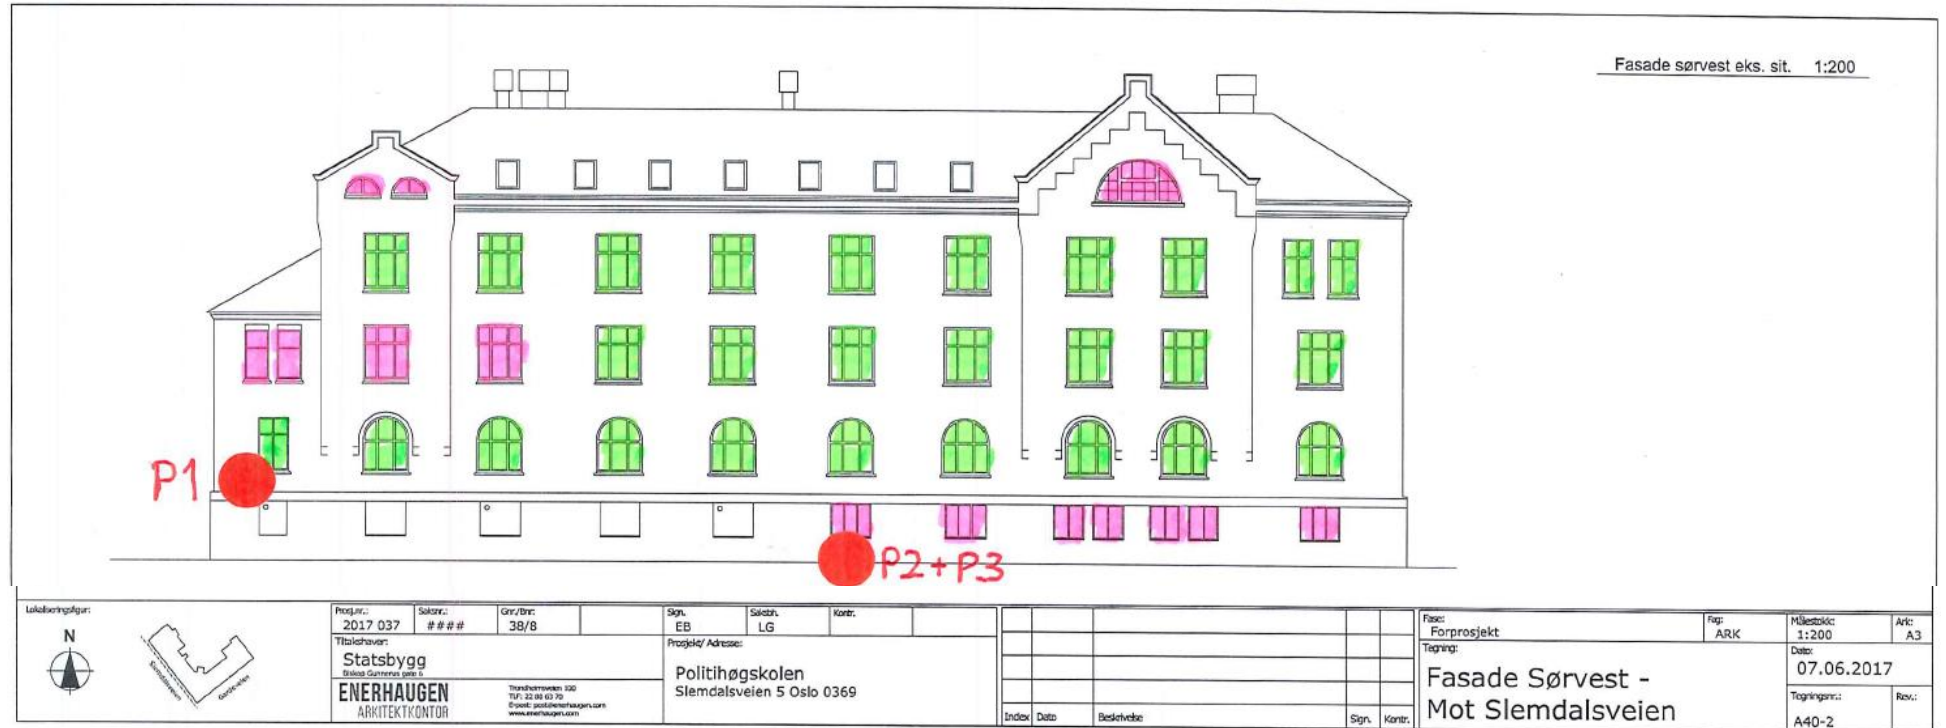
Fasadetegning mot Slemdalsveien, hvor prøvetaking og funn av farlig avfall er markert.

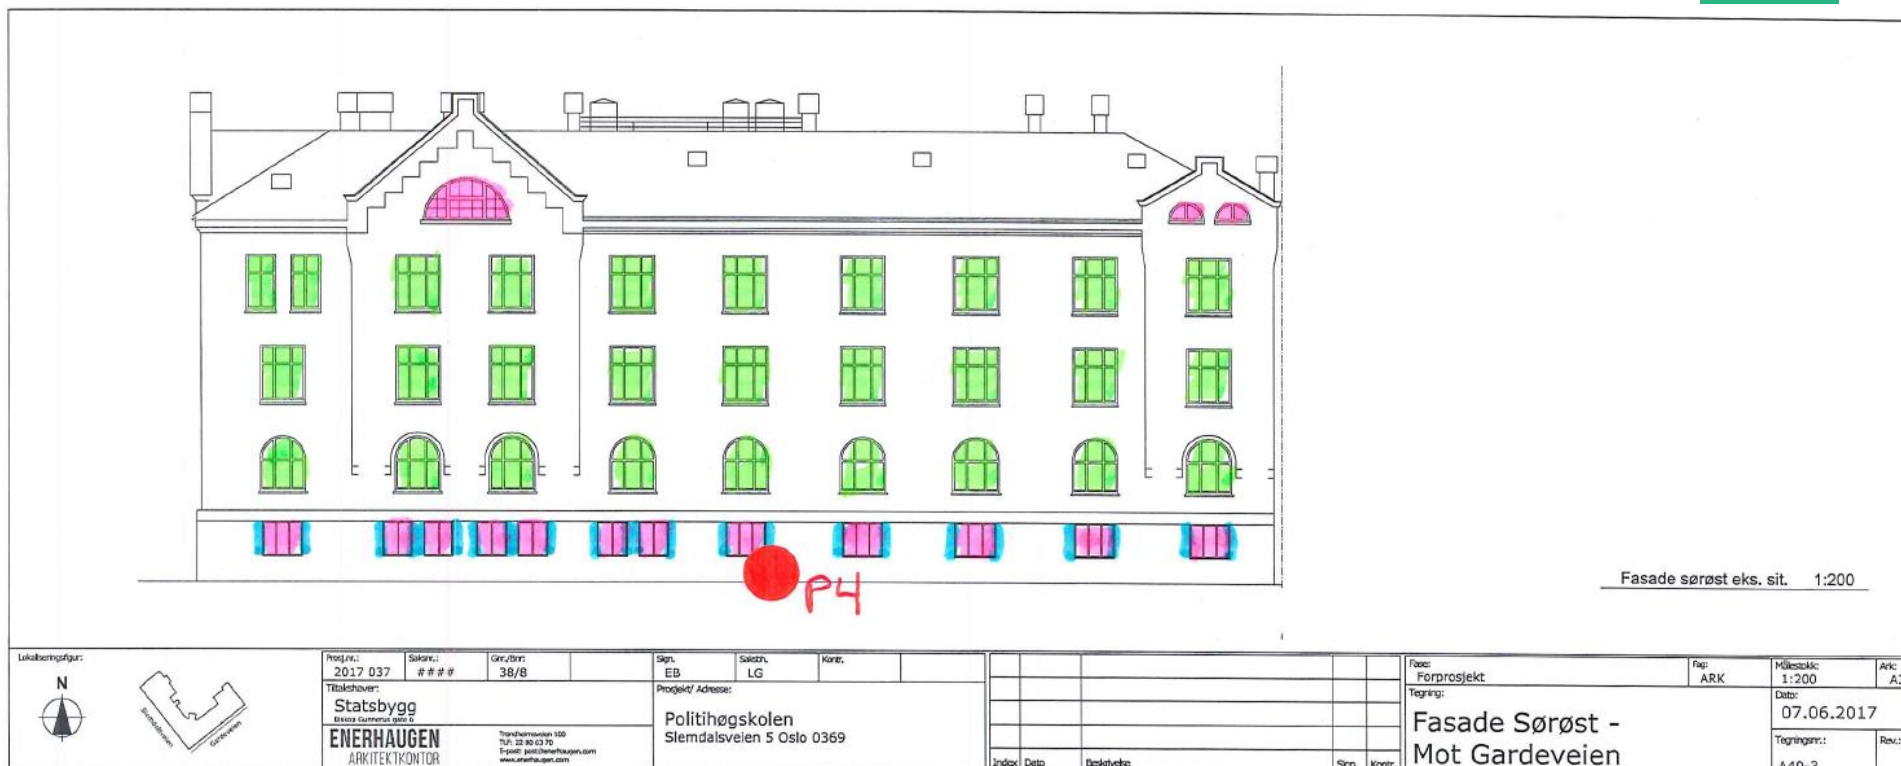
Fasade sørøst eks. sit. 1:200

Fasadetegning mot Gardeveien, hvor prøvetaking og funn av farlig avfall er markert.

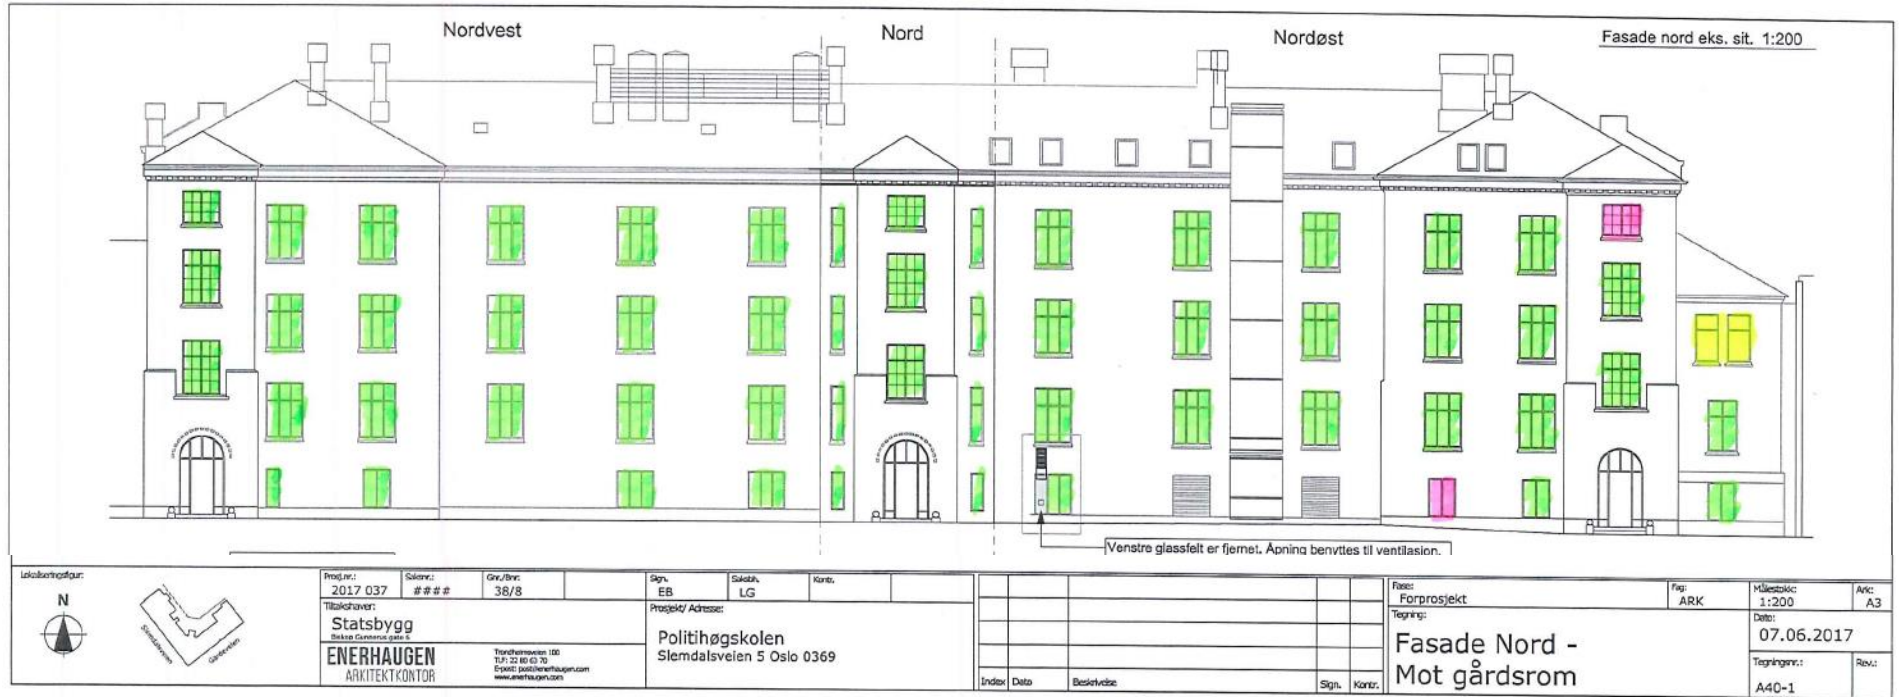
Fasadetegning mot gårdsrom, hvor prøvetaking og funn av farlig avfall er markert.

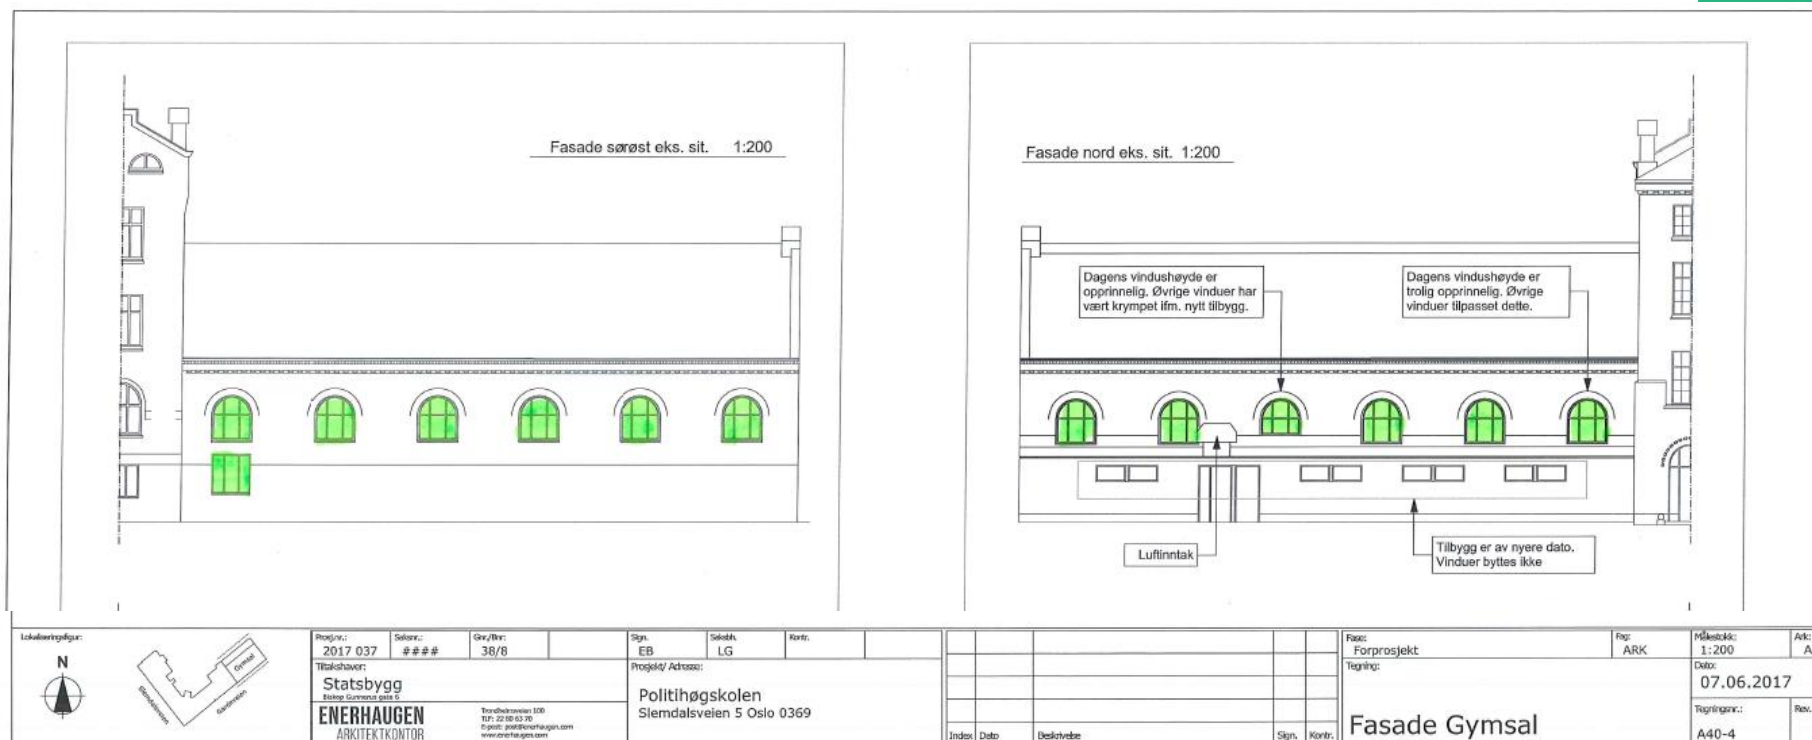
Fasadetegninger gymsal, hvor prøvetaking og funn av farlig avfall er markert.
