**BERGEN RÅDHUS**

**RAPPORT**

**SØYLER I FASADE - BÆREEVNE**

**Bergen, oktober 2013**

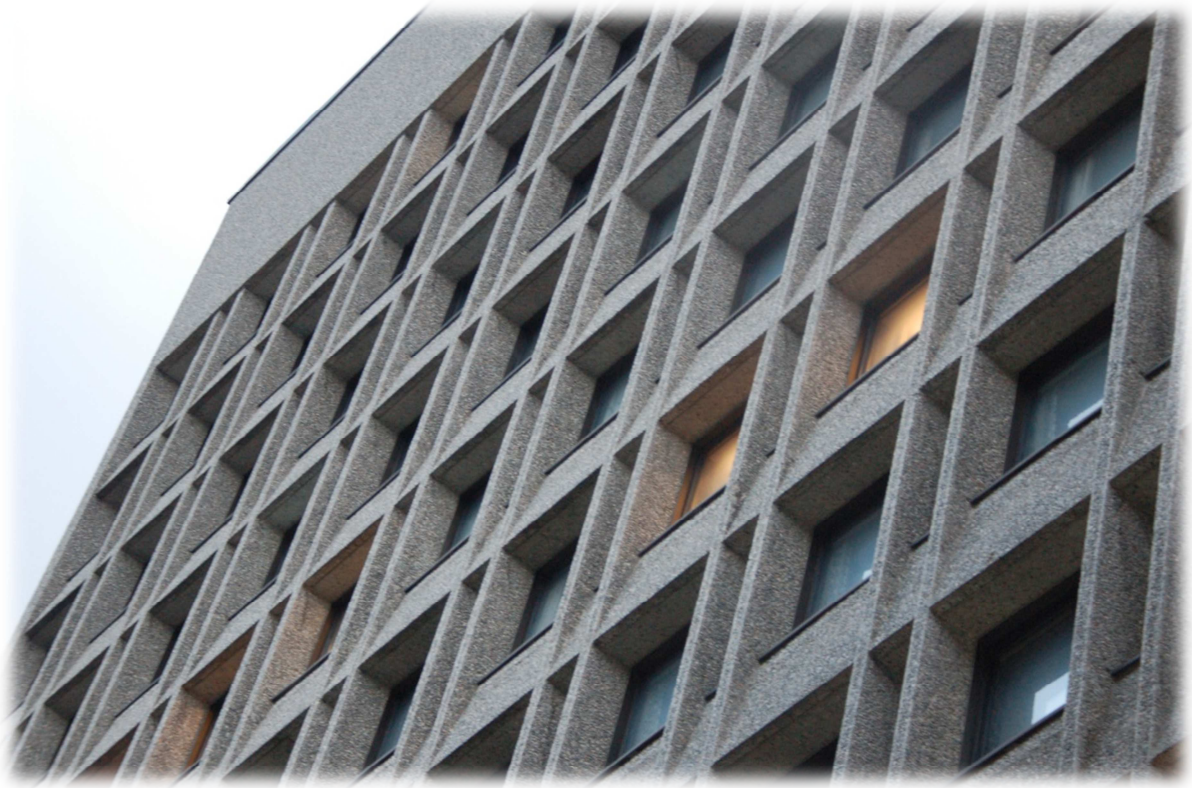
*Foto 1: Oversikt fasade.*

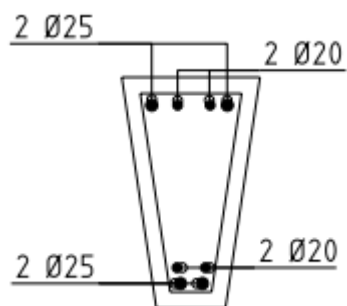
*Figur 1: Armering i søyler 3-12 etasje i henhold til tegninger.*

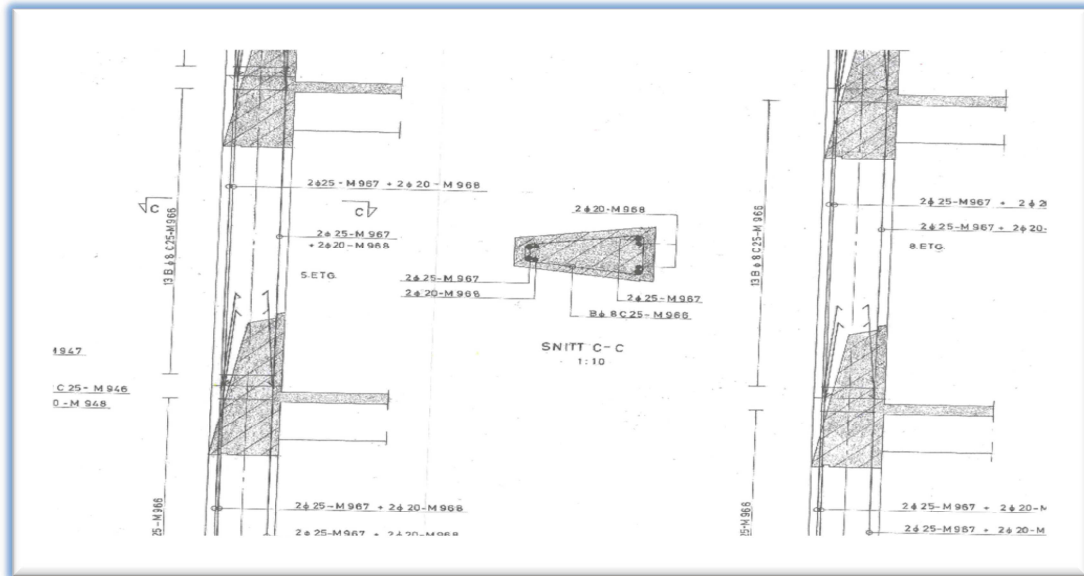
Figur 2: Utdrag av armeringstegning for søyler.

Det bemerkes her at det ved hver sidekant er tegnet  $2\text{Ø}25+2\text{Ø}20$ . Under vurdering av skader i søylene er det avdekket at det ved ytterkant søyle kun er lagt inn  $2\text{Ø}20$ . På sidekant ved søylens innerkant, er det funnet armering i samsvar med tegning. Det er undersøkt 3 stk søyler i 3. og 4. etasje, og identisk forhold er avdekket for alle.

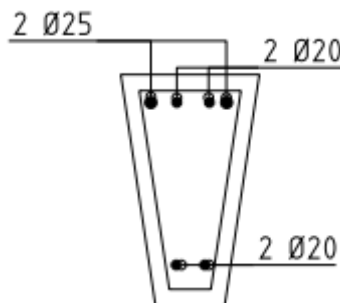
Figur 3: Armering ytterkant søyle avdekket ved undersøkelse. Innerkant ikke undersøkt.

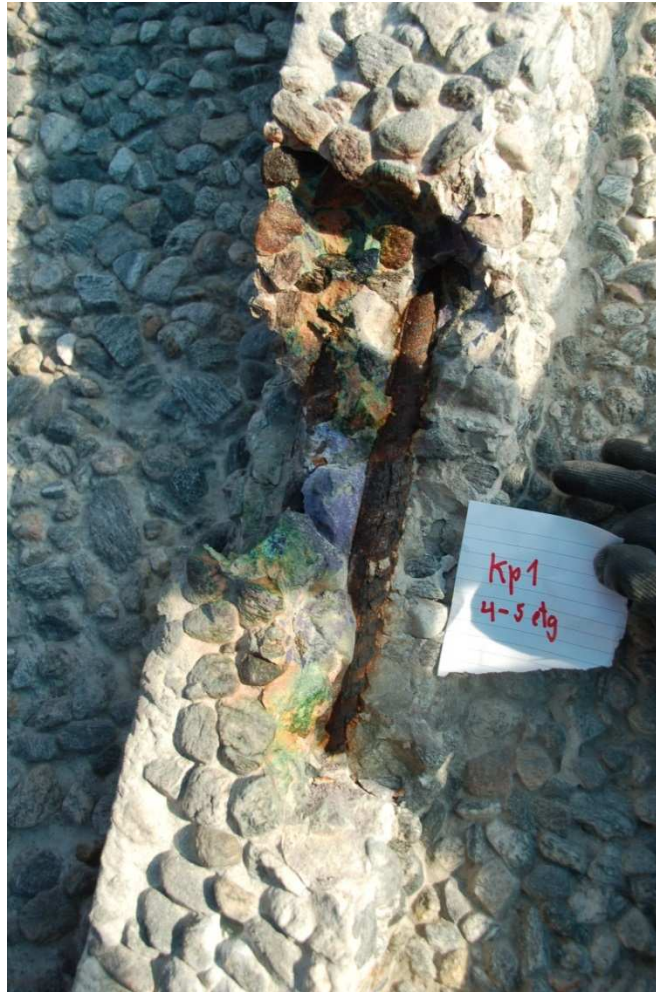
Ved skadeområdene er større deler av betongtverrsnittet falt ut. Det er også påvist korrosjon på armering hvilket kan medføre reduksjon av armeringens tverrsnitt. Eventuelt omfang av reduksjon av armeringsareal er ikke undersøkt. Basert på visuell observasjon har Betec AS vurdert korrosjonsnivå til kun å være i overflaten slik at kapasitetskontroll kan gjennomføres med fullt areal. På etterfølgende foto er et typisk skadested vist.

Foto 2: Eksempel på skadet søyle.

Beregningene forutsetter også at hele betongtverrsnittet er intakt. Skader som vist på foto 2 hvor en større del av betongtverrsnittet er falt ut, medfører at bæreevnen for søylene blir overskredet.

Manglende og dårlig betong i søylene må gis fullgod reparasjon. Søylene vil ikke ha nødvendig bæreevne med redusert betongtverrsnitt som i dagens skadesituasjon.
