# Rådhuset i Bergen

## Betongfasadene Tilstand og mulige tiltak

Utført mellom høsten 2014 og våren 2015

Dato 08. juni 2015  
Revidert 08.07.2015

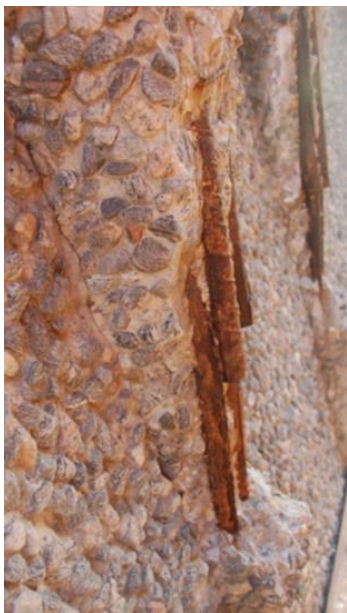
Det er synlig skader etter korrosjon på armeringen og skadene er igjen konsentrert på vertikalarmeringen uten bøylar ved etasjeskillene.

Årsakene til at armeringen korroderer er ikke en generell karbonatiseringsprosess fra overflaten, men en kombinasjon av karbonatisering langs steinene og kloridinitert korrosjon i karbonatisert betong. Problemer med kloridinitert korrosjon er et sammensatt problem og kan ikke behandles lett.

Bildet viser korrosjon på hovedarmeringen i søyle. Armeringen som kommer nedenfra er bøyet på skrå innover i søylen for å gi plass til søylearmeringen oppover i neste etasje. Bildet illustrer godt problemstillingen med søylene i fasadene. Vi ser også at det mangler bøylor

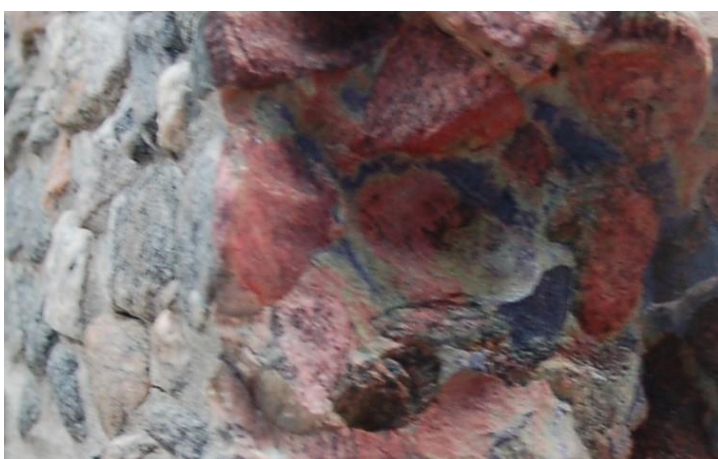
Bildet viser en bruddflate i betongen i en søyle langs fasaden. Flaten er påført en pH-indikator. De mørke fiolette områdene viser sement med høy pH-verdi (gir korrosjonsbeskyttelse). De rosa områdene viser stein (elvestein). De grønne områdene langs steinene viser at pH-verdien er ca. 8 (karbonatisert betong) som ikke lenger opprettholder

korrosjonsbeskyttelsen på armeringen. Selv små mengder kloridioner vil da føre til armeringskorrosjon.

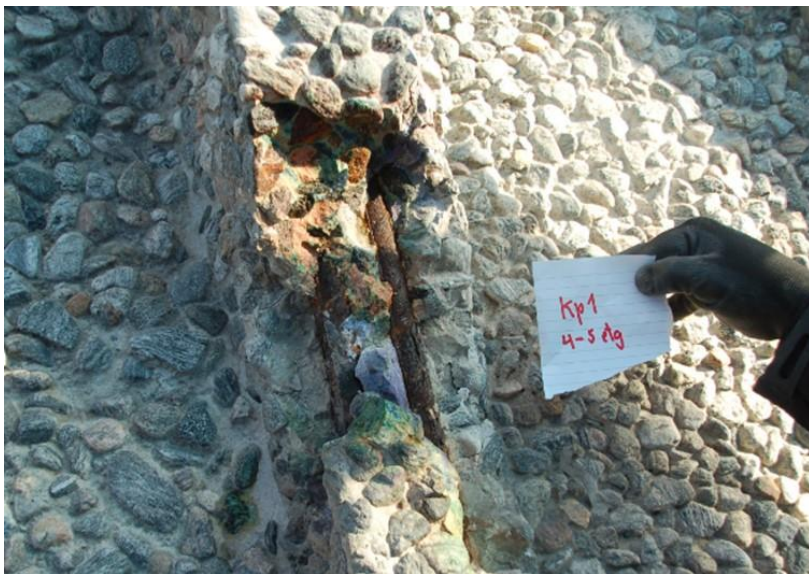
Bilde 3 Bildet viser en typisk skade der løs betong er fjernet. En ser at armeringen har korrodert lenge og det er generert store sprekker og riss som gjør at større betongstykker var i ferd med å løsne fra fasaden og falle ned.

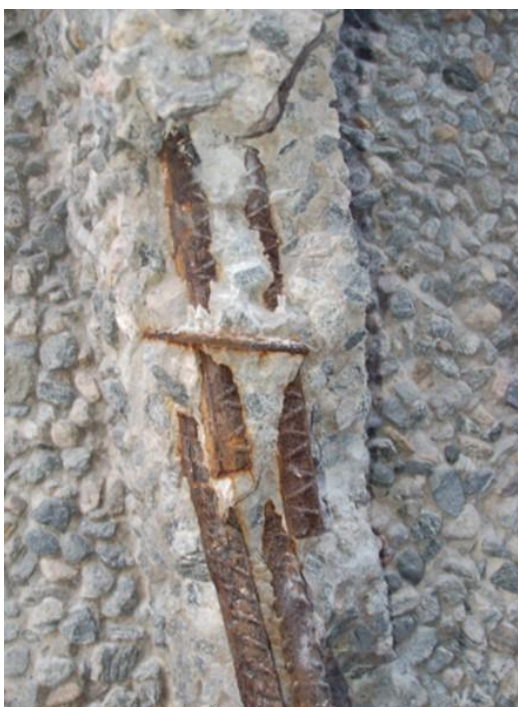
Bilde 4 Bildet viser korrosjon på vertikal søylearmering i en skjøt ved etasjeskille. Legg merke til at jernene fra etasjen under blir bøyet inn og at omfaringsjernene videre opp i søylen i etasjen over ligger blottlagt. Ettersom trykkarmeringen ender i løse luften vil ikke denne armeringen overføre krefter/spenninger videre ned i underliggende søyle. Lastoverføring fra armering til betong og videre til armeringen under vil måtte starte høyere oppe. Dette vil i teorien svekke søylens kapasitet.

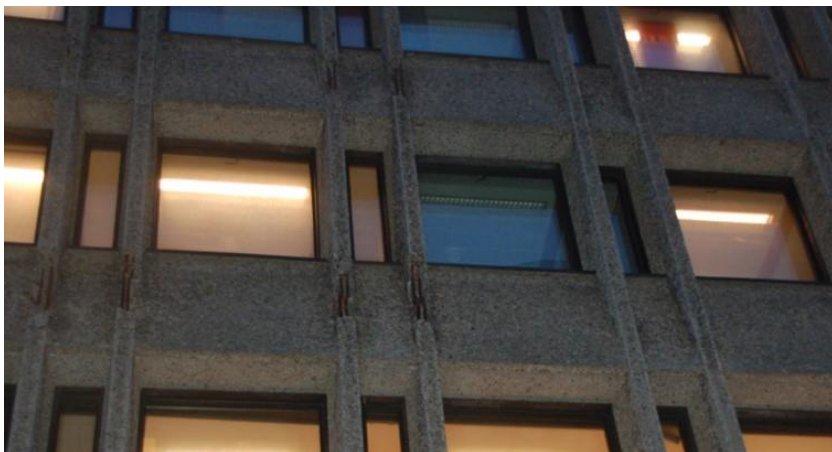
Bilde 5 Bildet viser synlig skader på fasade sør. Skadeomfanget har øket mye mellom 2012 og 2015.

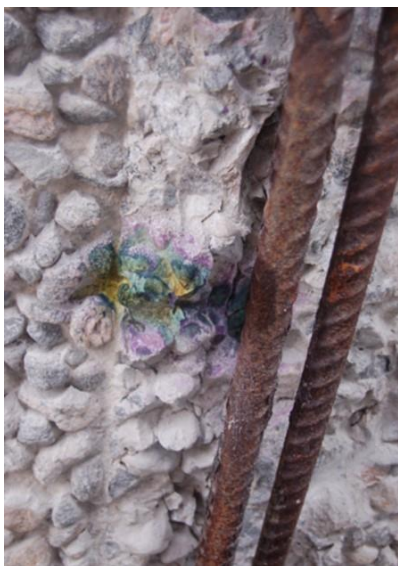
Bilde 6 Bildet viser frilagt søylearmering. Før rengjøring av armering. Manglende bøyer

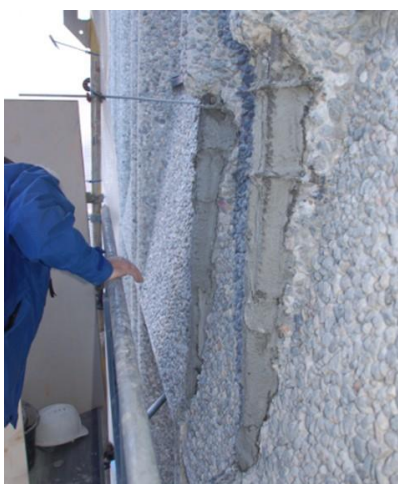
Bilde 7 Bildet viser at det er boret inn nye bøyer og det er ilagt første lag med reparasjonsmørtel.

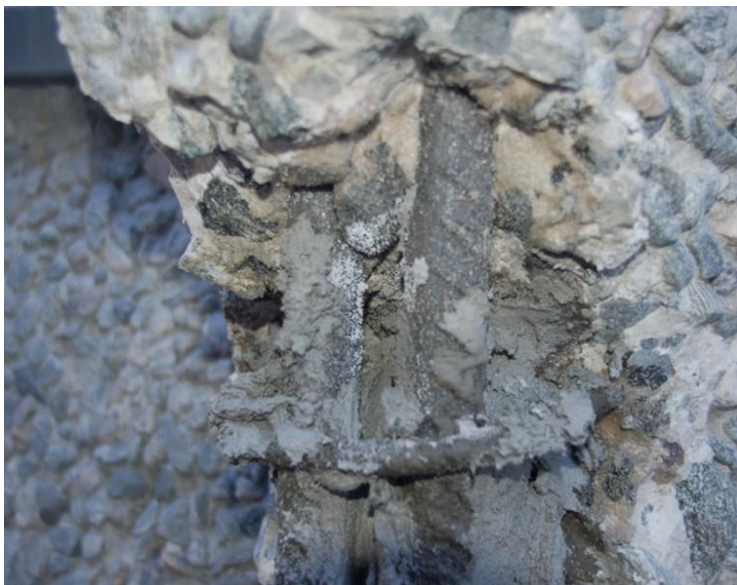
Bilde 8 Viser hvordan nye bøyler er montert og første lag med reparasjonsmørtel er lagt. En ser luftlommer i reparasjonsmørtel. Det er viktig at reparasjonsmørtel omslutter armeringen. Slike hulrom skal ikke forekomme. Bildet viser også hvordan overflatene skal være mellom påkastene.

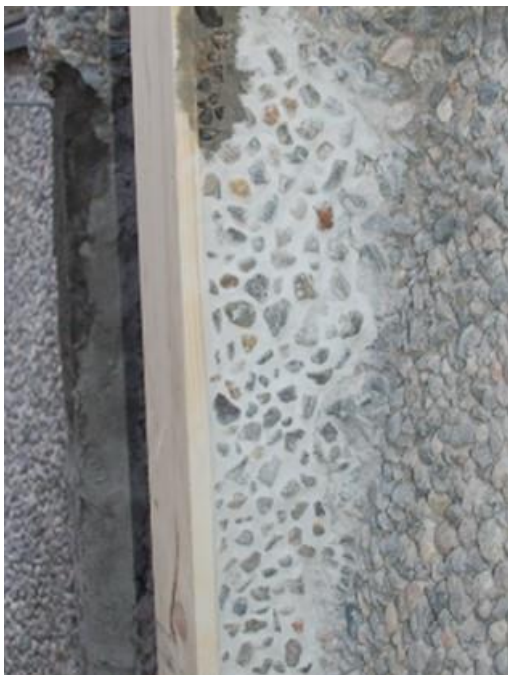
Bilde 10 Bildet viser at den første reparasjonene som ble utført. En ser at det ble lagt inn for lite stein og med for stor avstand. En ser også at steinene ikke må trykkes så langt inn i mørtelen. En ser også at det ble valgt en for lys mørtel for denne prøvereparasjonen.

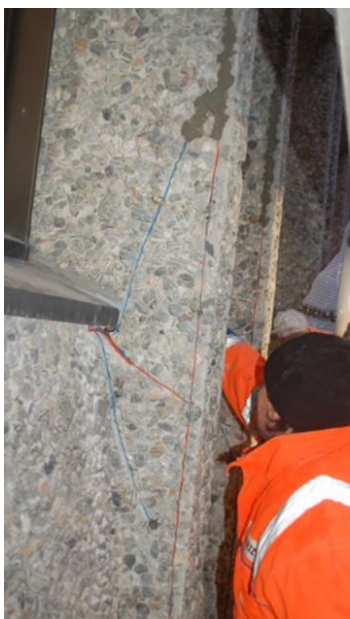
Bilde 15 Viser tillederkabler. Orange kabel til andoene og blå kabler til referanseseller. Referansesellene er støpt fast i borede huller som vist. Referansesellene må **ikke** ha elektrisk forbindelse til armering da de da ikke fungerer. Monteringen viser viktigheten av løpende kontroll under montering og at folkene som monterer får nødvendig opplæring. 2 av 8 referanseseller i pilotanlegget har

elektrisk forbindelse til armeringen og spenningsforskjellen blir derfor null og målingen har ingen verdi.

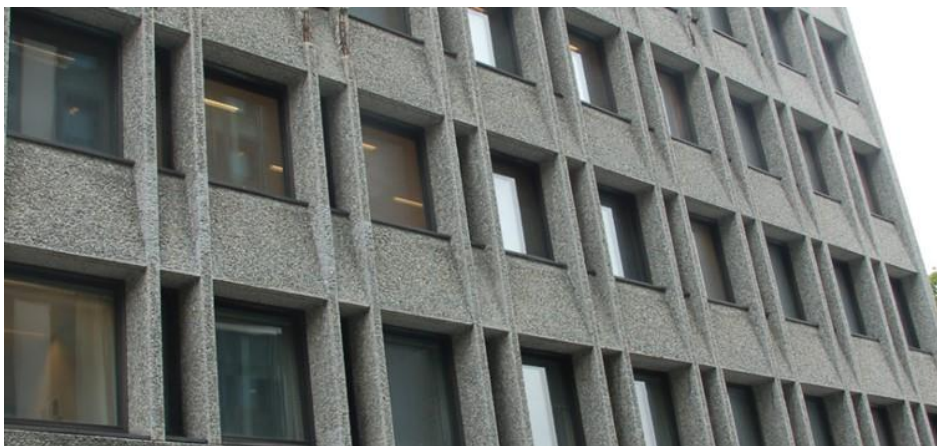
Bilde 17 I etasjeskille ved 8 og 9 ble de første testreparasjonene utført. Fra bakkenivå kan en se at mørtelen er litt for lys, samt at steinene i reparasjonen ligger med for stor avstand.  
I etasjeskille ved 6 og 7 ble det montert anoder for katodisk beskyttelse. På søyler i 7 ble det montert sagtann anoder og i 6 ble det montert punkt-anoder.
