Miljøsaneringsbeskrivelse

2017-05-22

NITTEDAL BUSSANLEGG

MILJØSANERINGSBESKRIVELSE

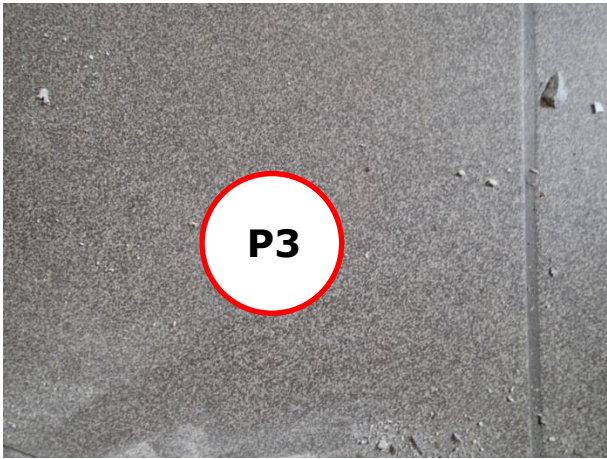
<p><u>PRØVE 3</u></p> <p>ROM: 3</p> <p>ANALYSEPARAMETER: TUNGMETALLER</p> <p>MATERIALTYPE: Prøve 3, Grå keramiske fliser</p> <p>RESULTAT Ingen tungmetaller over normverdiene.</p>

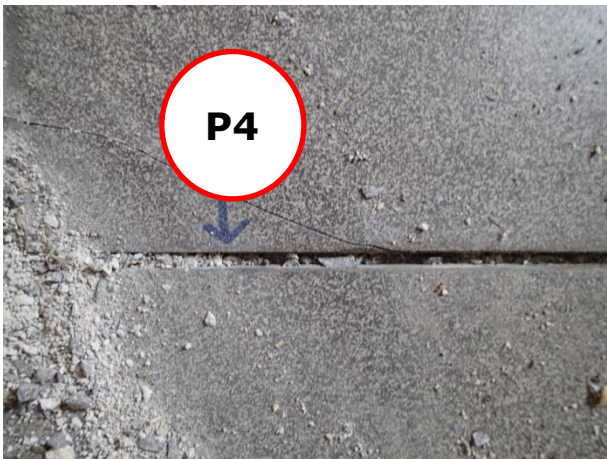
<p><u>PRØVE 4</u></p> <p>ROM: 3</p> <p>ANALYSEPARAMETER: PCB (Analysert også for asbest og tungmetaller)</p> <p>MATERIALTYPE: Prøve 4, Fugemasse mellom P3</p> <p>RESULTAT: Ikke detekterbare konsentrasjoner av PCB₇</p>

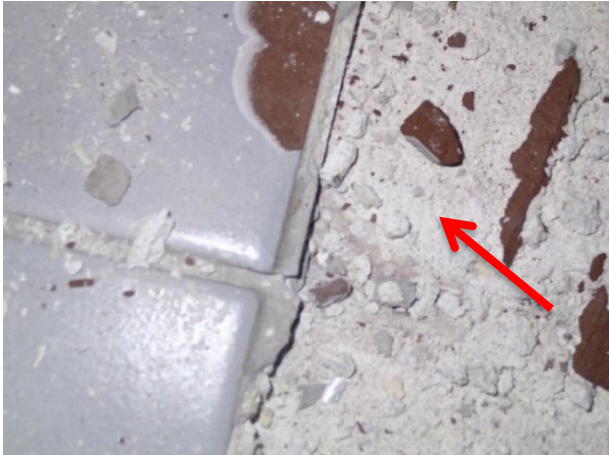
<p><u>PRØVE 18</u></p> <p>ROM: B5</p> <p>ANALYSEPARAMETER: ASBEST (Analysert også for PCB og tungmetaller)</p> <p>MATERIALTYPE: Prøve 18, avrettingsmasse mellom P17</p> <p>RESULTAT: Asbest ikke påvist</p>

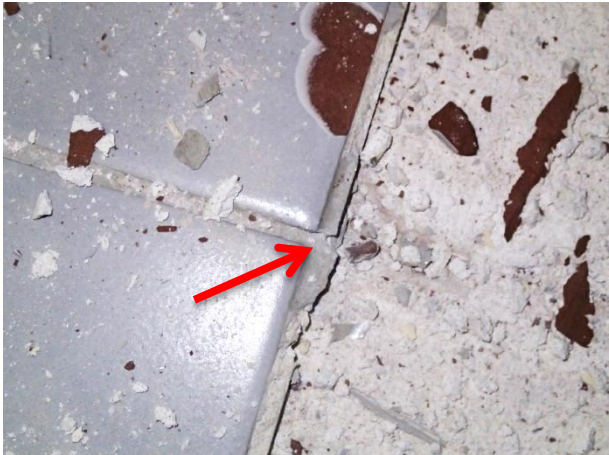
<p><u>PRØVE 19</u></p> <p>ROM: B5</p> <p>ANALYSEPARAMETER: ASBEST (Analysert også for PCB og tungmetaller)</p> <p>MATERIALTYPE: Prøve 19, fugemasse mellom P17</p> <p>RESULTAT: Asbest ikke påvist</p>

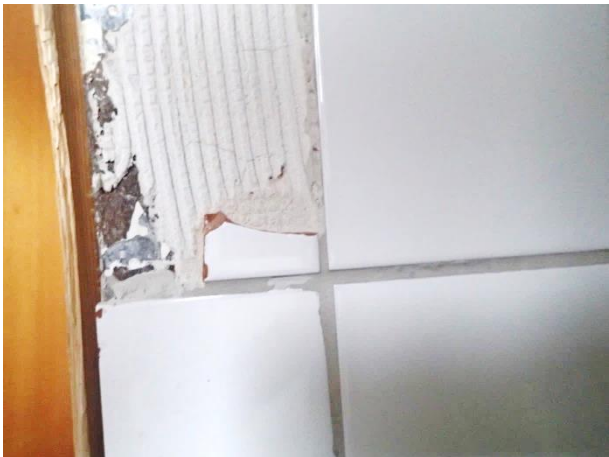
<p><u>PRØVE 20</u></p> <p>ROM: B5</p> <p>ANALYSEPARAMETER: TUNGMETALLER</p> <p>MATERIALTYPE: Prøve 20, hvite keramiske fliser</p> <p>RESULTAT: Ingen tungmetaller over normverdiene</p>

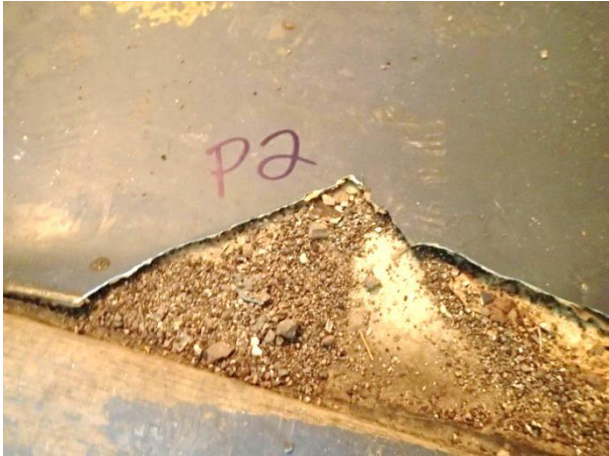
<p><u>PRØVE 2</u></p> <p>ROM: 8</p> <p>ANALYSEPARAMETER: ASBEST (Analysert også for klorparafiner og ftalater)</p> <p>MATERIALTYPE: Prøve 2 blå gulvbelegg</p> <p>RESULTAT: Asbest ikke påvist</p> <p>Ftalater over grenseverdi for farlig avfall (DEHP: 7200 mg/kg) !</p>

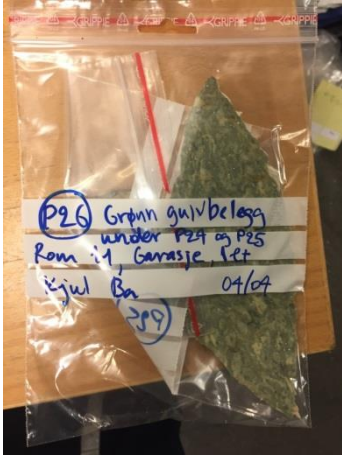
<p><u>PRØVE 26</u></p> <p>ROM: 11</p> <p>ANALYSEPARAMETER: ASBEST (Analysert også for klorparafiner og ftalater)</p> <p>MATERIALTYPE: Prøve 26 grønt gulvbelegg under P24 og P25</p> <p>RESULTAT: Asbest ikke påvist</p> <p>(Ftalater over grenseverdi for farlig avfall!)</p>

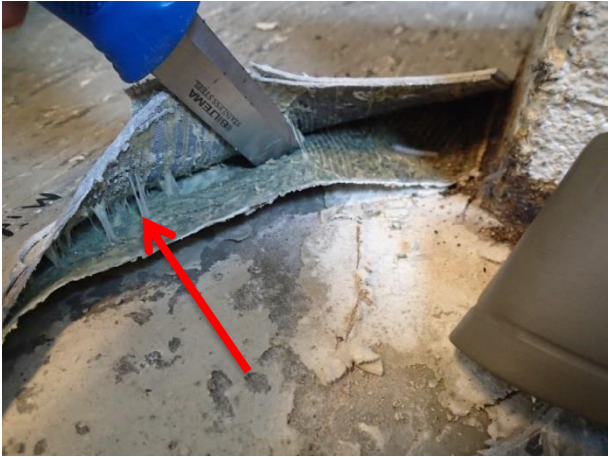
<p><u>PRØVE 27</u></p> <p>ROM: 11</p> <p>ANALYSEPARAMETER: ASBEST (Analysert også for PCB, tungmetaller, PAH, THC)</p> <p>MATERIALTYPE: Prøve 27, gul gulvlim</p> <p>RESULTAT: Asbest ikke påvist</p>

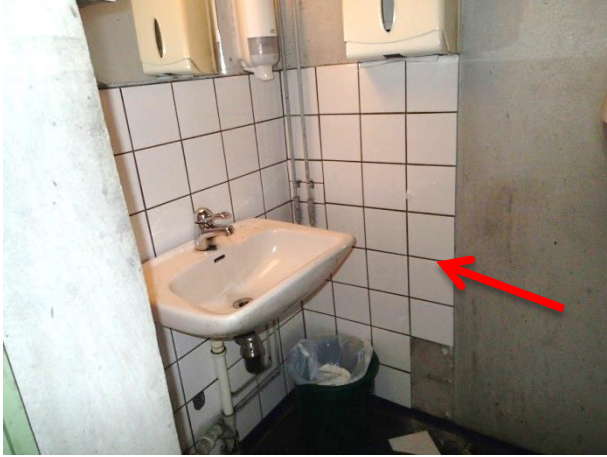
<p><u>PRØVE 9</u></p> <p>ROM: 8</p> <p>ANALYSEPARAMETER: ASBEST (Analysert også for PCB og tungmetaller)</p> <p>MATERIALTYPE: Prøve 9, fugemasse mellom P7</p> <p>RESULTAT: Asbest ikke påvist</p> <p>(Krom over grenseverdi for forurenset avfall)</p>

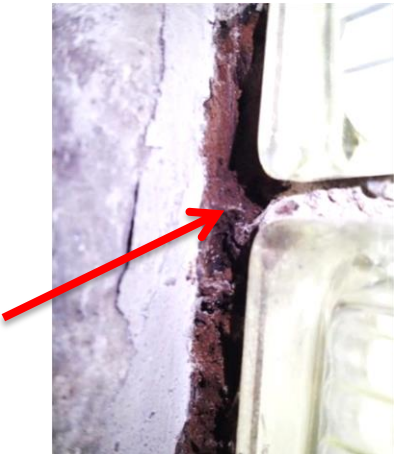
<p><u>PRØVE 15</u></p> <p>ROM: 3</p> <p>ANALYSEPARAMETER: ASBEST (Analysert også for PCB, tungmetaller, PAH, THC og ftalater)</p> <p>MATERIALTYPE: Prøve 15, brun fuge rundt vindu</p> <p>RESULTAT: Krysotil asbest påvist!</p> <p>(THC over grenseverdi for farlig avfall, BBP over grenseverdi for forurenset avfall)</p>

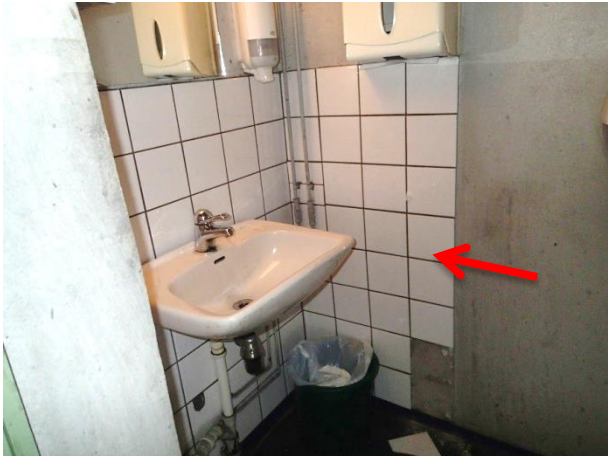
<p><u>PRØVE 9</u></p> <p>ROM: 8</p> <p>ANALYSEPARAMETER: PCB (Analysert også for asbest og tungmetaller)</p> <p>MATERIALTYPE: Prøve 9, fugemasse mellom P7</p> <p>RESULTAT: Ikke detekterbare konsentrasjoner av PCB₇</p> <p>(Krom over grenseverdi for forurenset avfall)</p>

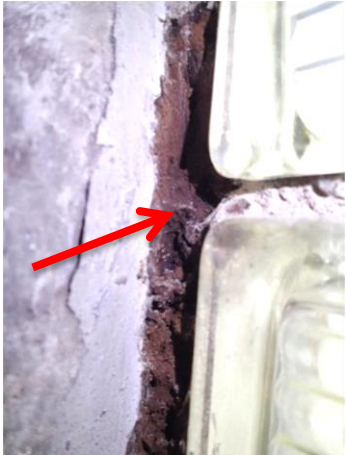
<p><u>PRØVE 15</u></p> <p>ROM: 3</p> <p>ANALYSEPARAMETER: PCB (Analysert også for asbest, tungmetaller, PAH, THC og ftalater)</p> <p>MATERIALTYPE: Prøve 15, brun fuge rundt vindu</p> <p>RESULTAT: Ikke detekterbare konsentrasjoner av PCB₇</p> <p>Krysotil asbest påvist!</p> <p>(THC over grenseverdi for farlig avfall)</p>

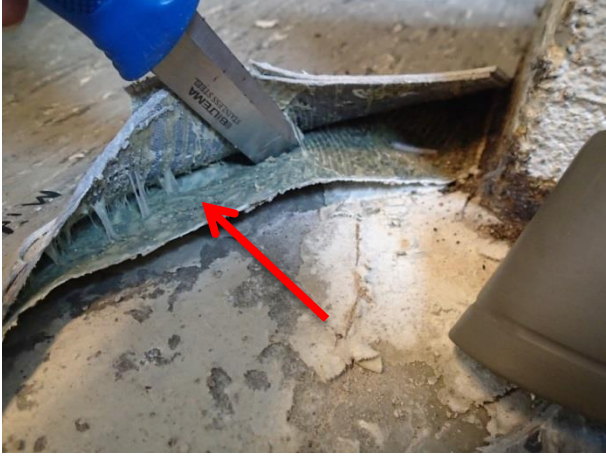
<p><u>PRØVE 27</u></p> <p>ROM: 11</p> <p>ANALYSEPARAMETER: PCB (Analysert også for asbest, tungmetaller, PAH, THC)</p> <p>MATERIALTYPE: Prøve 27, gult gulvlim</p> <p>RESULTAT: Ikke detekterbare konsentrasjoner av PCB₇</p>

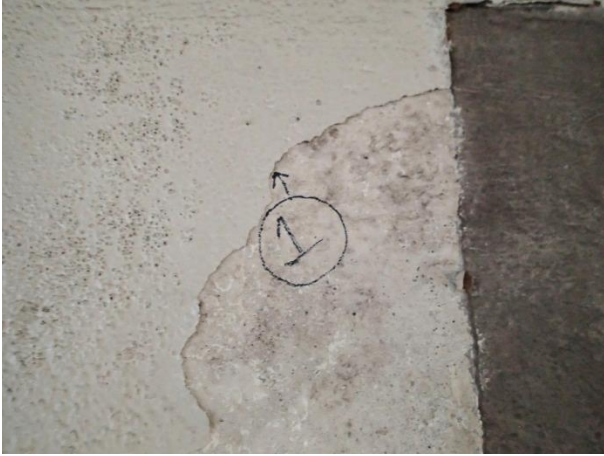
<p><u>PRØVE 1</u></p> <p>ROM: 1</p> <p>ANALYSEPARAMETER: TUNGMETALLER (Analysert også for PCB og klorparafiner)</p> <p>MATERIALTYPE: Prøve 1, grå veggmalings</p> <p>RESULTAT: Sink (Zn): 10 000 mg/kg!</p> <p>Bly (Pb): 130 mg/kg</p> <p>Kadmium (Cd): 2,1 mg/kg</p> <p>(PCB₇ over grenseverdi for forurenset avfall)</p>

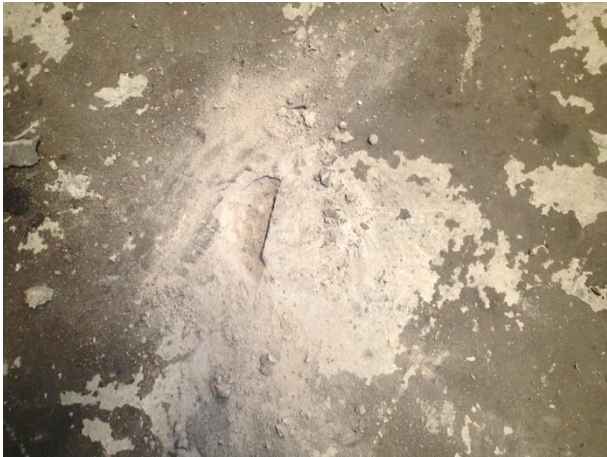
<p><u>PRØVE 13</u></p> <p>ROM: 1</p> <p>ANALYSEPARAMETER: TUNGMETALLER (Analysert også for PCB, PAH og alifater)</p> <p>MATERIALTYPE: Prøve 13, betonggulv under Rom 1 (u. et.)</p> <p>RESULTAT: Ingen tungmetaller over normverdiene.</p> <p>(Alifater over grenseverdi for forurenset avfall)</p>

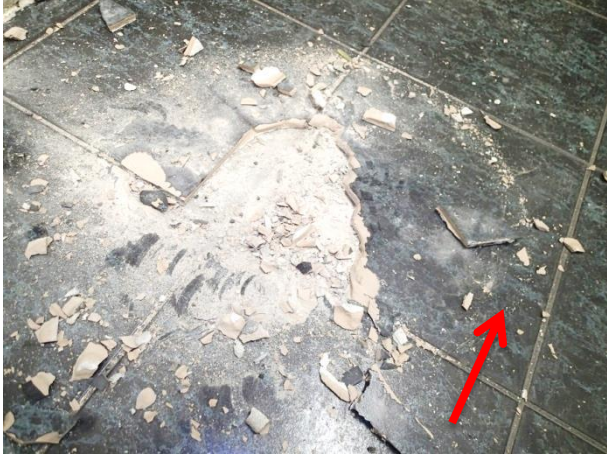
<p><u>PRØVE 10</u></p> <p>ROM: 10</p> <p>ANALYSEPARAMETER: TUNGMETALLER</p> <p>MATERIALTYPE: Prøve 10, blå keramiske fliser</p> <p>RESULTAT: Ingen tungmetaller over normverdiene</p>

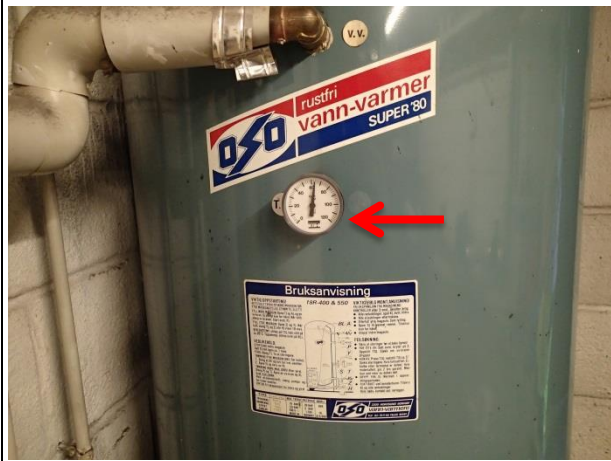
Det er påvist 16 stk. temperatur- og trykkmålere som kan inneholde kvikksølv. Kvikksølv er blant de farligste tungmetallene vi har. Det fordampes ved vanlig romtemperatur, og spres derfor lett. Kvikksølv damp er ekstremt farlig å puste i, noe som kan gi alvorlige skader på lunger og nervesystemet.

Observasjonsbilde	Informasjon
 	<p>Eksempel på termometer som inneholder kvikksølv i rom 16.</p>

Eksempel på termometer i rom 16.

Skru ut målerne og legg dem i en eske hvor de ikke kan skades. Alle elektriske termostater skal leveres som Elektrisk- og elektronisk avfall, se kap 2.6.

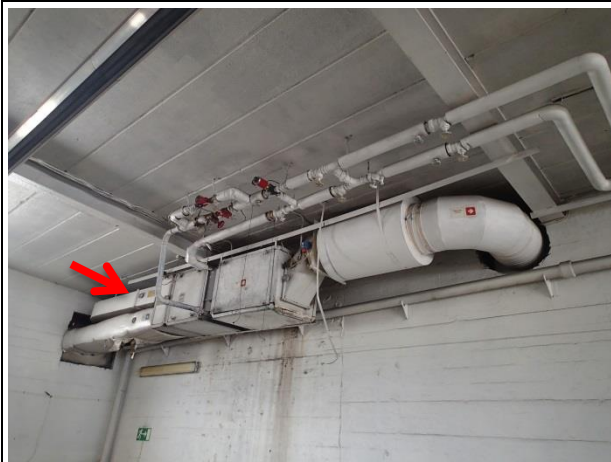
Ventilasjonsaggregat høyt opp på himlingen i rom 17.
Uklart hvor mange målere det er på aggregatet.

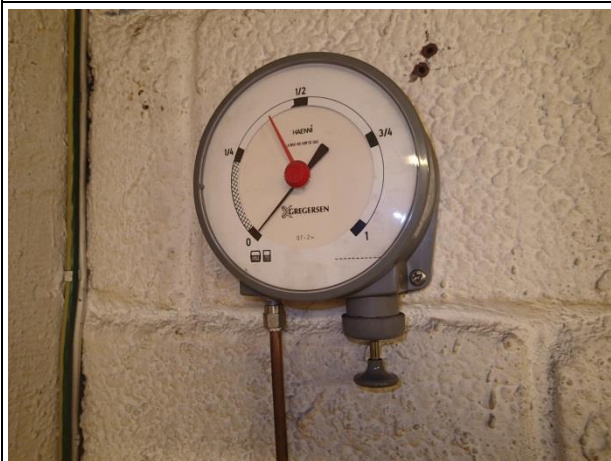
Eksempel på trykkmåler i rom 13.

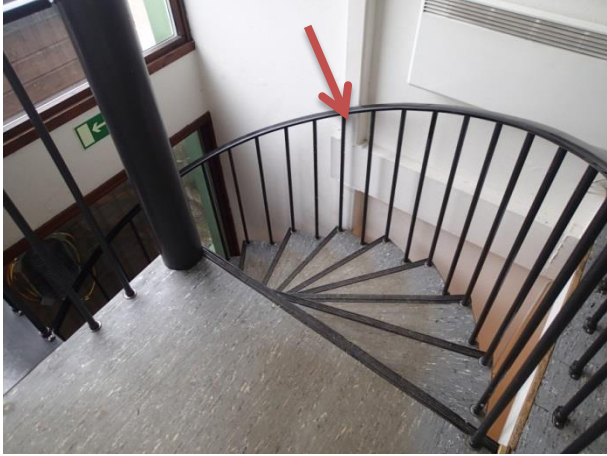
<p><u>PRØVE 16</u></p> <p>ROM: 11</p> <p>ANALYSEPARAMETER: FTALATER (Analysert også for tungmetaller og klorparafiner)</p> <p>MATERIALTYPE: Prøve 16, svart gelender, trappe</p> <p>RESULTAT: DEHP: 99 000 mg/kg!</p>

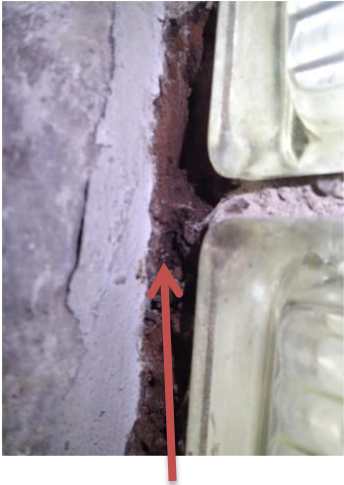
<p><u>PRØVE 15</u></p> <p>ROM: 3</p> <p>ANALYSEPARAMETER: FTALATER (Analysert også for asbest, PCB, PAH, THC og tungmetaller)</p> <p>MATERIALTYPE: Prøve 15, brun fuge rundt vindu</p> <p>RESULTAT: Ingen ftalater over gjeldende grenseverdier.</p> <p>Krysotil asbest påvist!</p> <p>(THC over grenseverdi for farlig avfall)</p>

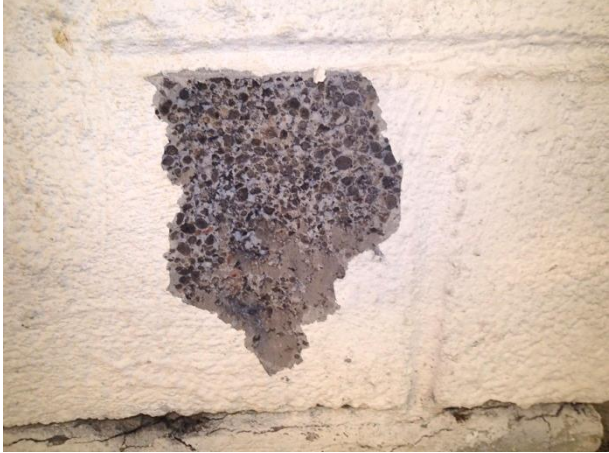
<p><u>PRØVE 30</u></p> <p>ROM: 17</p> <p>ANALYSEPARAMETER: KFK (Analysert også for tungmetaller og PCB)</p> <p>MATERIALTYPE: Prøve 30, grå isoblokk</p> <p>RESULTAT: Ikke detekterbare konsentrasjoner av KFK</p>

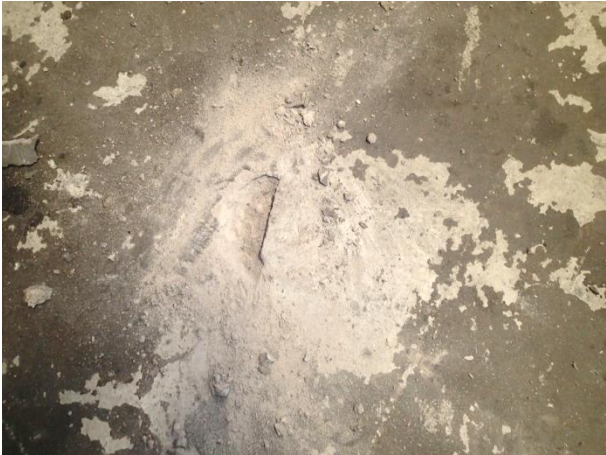
<p><u>PRØVE 13</u></p> <p>ROM: 1</p> <p>ANALYSEPARAMETER: ALIFATER (Analysert også for PCB, tungmetaller og PAH)</p> <p>MATERIALTYPE: Prøve 13, betonggulv under Rom 1 (u. et.)</p> <p>RESULTAT: Alifater over grenseverdi for forurenset avfall (C5-C35: 950 mg/kg)</p>

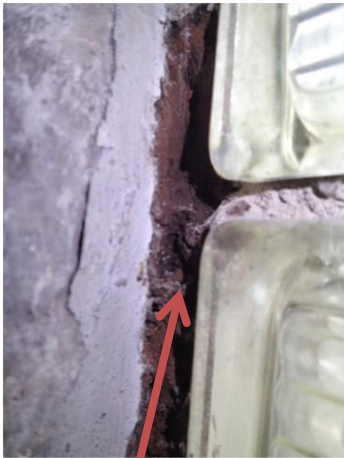
<p><u>PRØVE 15</u></p> <p>ROM: 3</p> <p>ANALYSEPARAMETER: THC (Analysert også for asbest, PCB, PAH, ftalater og tungmetaller)</p> <p>MATERIALTYPE: Prøve 15, brun fuger rundt vindu</p> <p>RESULTAT: THC (C10-C22): 1400 mg/kg</p> <p>THC (C10-C40): 25 000 mg/kg!</p> <p>Krysotil asbest påvist!</p>

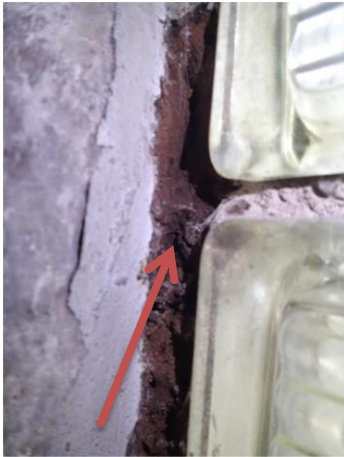
<p><u>PRØVE 15</u></p> <p>ROM: 3</p> <p>ANALYSEPARAMETER: PAH (Analysert også for asbest, PCB, THC, ftalater og tungmetaller)</p> <p>MATERIALTYPE: Prøve 15, brun fuge rundt vindu</p> <p>RESULTAT:</p> <p>PAH₁₆: 39 mg/kg</p> <p>BBP: 0,9 mg/kg</p> <p>Krysotil asbest påvist!</p> <p>THC over grenseverdi for farlig avfall!</p>

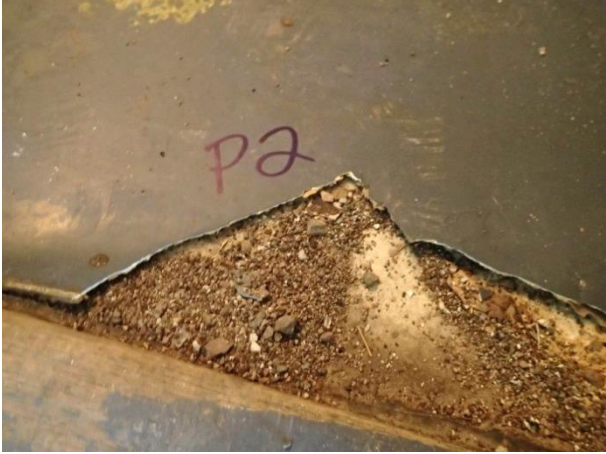
<p><u>PRØVE 2</u></p> <p>ROM: 8</p> <p>ANALYSEPARAMETER: Klorparafiner (Analysert også for asbest og ftalater)</p> <p>MATERIALTYPE: Prøve 2 blå gulvbelegg</p> <p>RESULTAT: Ingen klorparafiner over normverdiene</p> <p>(Ftalater over grenseverdi for farlig avfall!)</p>

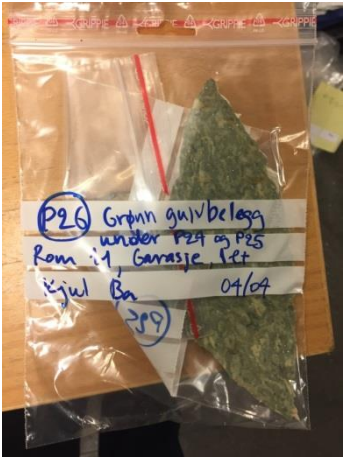
<p><u>PRØVE 26</u></p> <p>ROM: 11</p> <p>ANALYSEPARAMETER: Klorparafiner (Analysert også for ftalater og asbest)</p> <p>MATERIALTYPE: Prøve 26 grønn gulvbelegg under P24 og P25</p> <p>RESULTAT: Ingen klorparafiner over normverdiene.</p> <p>(Ftalater over grenseverdi for farlig avfall!)</p>

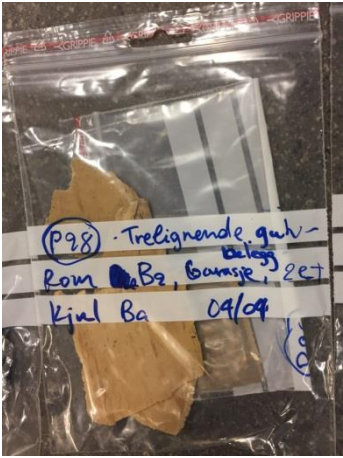
<p><u>PRØVE 28</u></p> <p>ROM: B2</p> <p>ANALYSEPARAMETER: KLORPARAFINER (Analysert også for ftalater og asbest)</p> <p>MATERIALTYPE: Prøve 28 trelignende gulvbelegg</p> <p>RESULTAT: Ingen klorparafiner over normverdiene.</p> <p>(Ftalater over grenseverdi for farlig avfall!)</p>

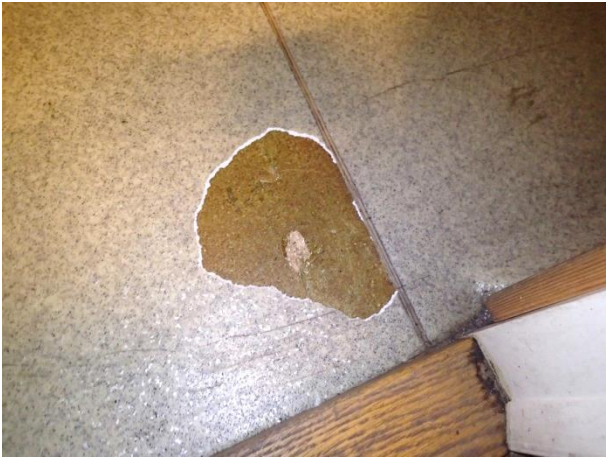
<p><u>PRØVE 29</u></p> <p>ROM: 18</p> <p>ANALYSEPARAMETER: KLORPARAFINER (Analysert også for ftalater og asbest)</p> <p>MATERIALTYPE: Prøve 29 beige gulvbelegg</p> <p>RESULTAT: Ingen klorparafiner over normverdiene.</p> <p>(Ftalater over grenseverdi for farlig avfall!)</p>

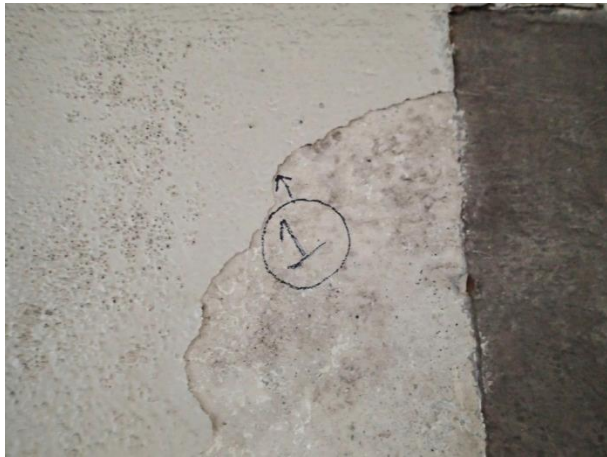
<p><u>PRØVE 1</u></p> <p>ROM: 1</p> <p>ANALYSEPARAMETER: KLORPARAFINER (Analysert også for tungmetaller og PCB)</p> <p>MATERIALTYPE: Prøve 1, grå veggmalning</p> <p>RESULTAT: Ingen klorparafiner over normverdiene.</p> <p>(Sink over grensen for farlig avfall!)</p>

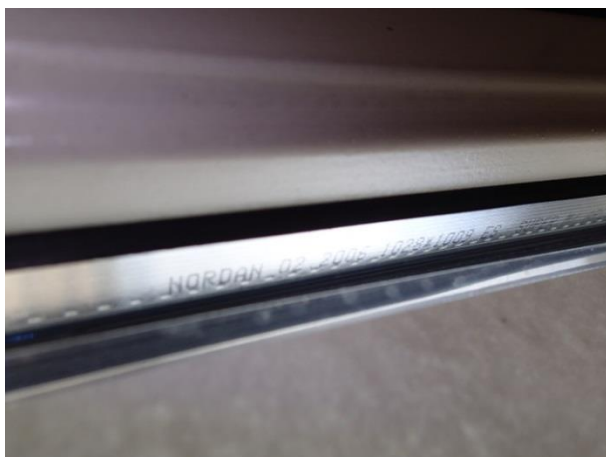
Bilde 4: Eksempel på digital impregnering i vinduslist

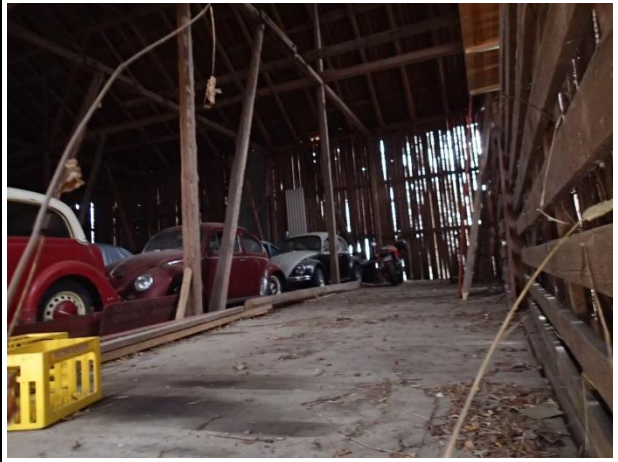
Biler i låven. Alle biler må håndteres riktig ved rivingen.

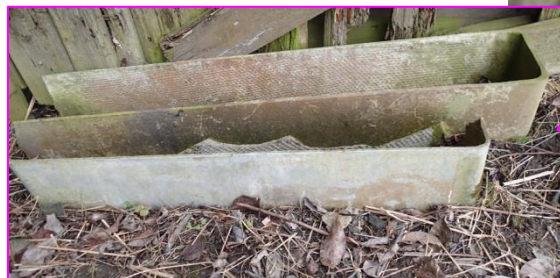
Asbest på østsiden av låven,
utvendig.
