MILJØSANERINGSBESKRIVELSE

Miljøkartlegging Bussanlegg Kjul

Kjulsveien 15, 1480 Slattum

Rapport nr.: 22868001-RIM-R01	Oppdrag nr.: 22868001	Dato: 12.09.2016	
Kunde: Ruter AS			
Miljøkartlegging Bussanlegg Kjøl			
<p>Sammendrag: Sweco Norge AS er engasjert av Ruter AS v/Hellik Hoff for å utarbeide en miljøsaneringsbeskrivelse for bussanlegg på Kjøl i Nittedal kommune, med tanke på mulig rehabilitering eller rivning.</p> <p>Det er tatt materialprøver av blant annet gulvbelegg, maling, puss og betong, og et utvalg prøver er sendt til analyse i laboratorium. I tillegg er det gjort observasjoner ut i fra erfaring og kjente materialer. De viktigste funnene er som følger:</p> <ul style="list-style-type: none"> • Ftalater med farlig avfall i svart maling på stålplater • Ftalater i vinylbelegg, vinylister og takfolie • Bly i soilrørskjøter • KFK/HKFK i varmpumpe enheter • Klorparafiner i isolerglass <p>Ved miljøkartlegging vil det alltid være en viss risiko for skjulte forekomster av helse- og miljøfarlige stoffer som ikke avdekkes. Det er derfor viktig at entreprenør som skal utføre rehabilitering har kompetanse på området og følger opp med flere materialprøver ved behov. Byggherre må væ

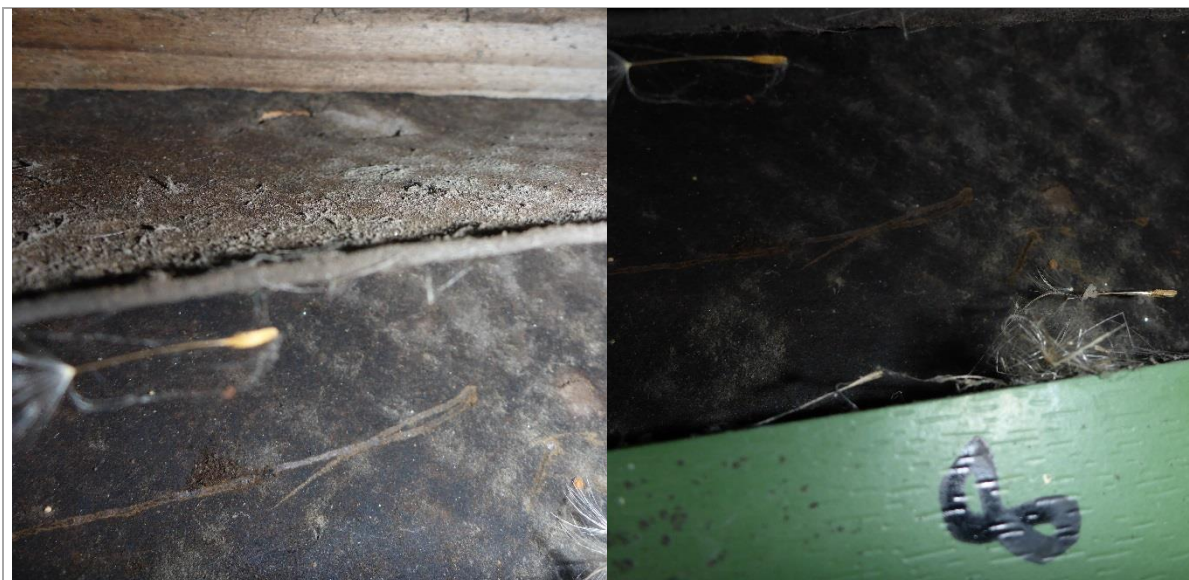
Det er ble tatt en prøve til analyse for asbest. Prøven ble tatt av vindtetting i utvendig vegg under stålplater på den eldste delen av bygningen. Denne ble analysert uten funn av asbest. Brannrør/ståldører ser ut til å være fra etter 1980. Det er derfor lite sannsynlig at isolasjon i disse inneholder asbest.

Bilde 1: Vindsperre i yttervegg

Bilde 2: Vindsperre i yttervegg

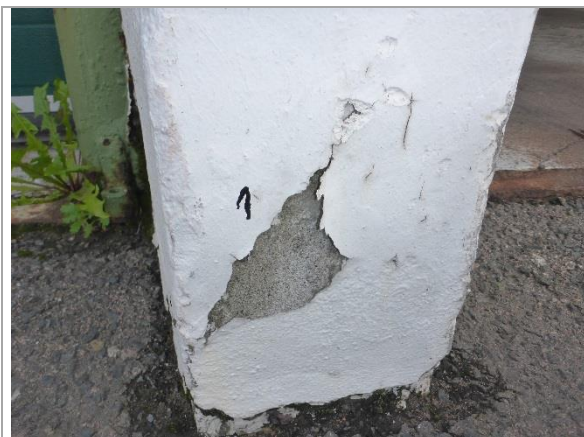
Bilde 3: Utvendig hvitmaling, ren for PCB.

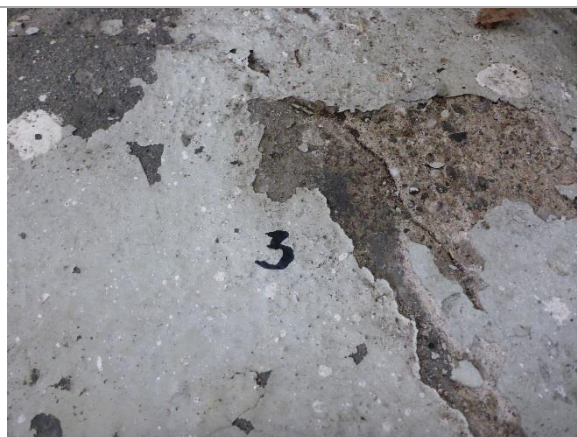
Bilde 4: Epoxybelegg i bussgarasje, lavforurenset av PCB.

Tunge materialer som er forurenset med PCB (over normverdi og under grenseverdi for farlig avfall) skal ivaretas for å unngå spredning av forurensning, og sluttbehandling er avhengig av den konkrete konsentrasjonen av metaller i materialet. Avfallet skal i utgangspunktet leveres til godkjent mottak.

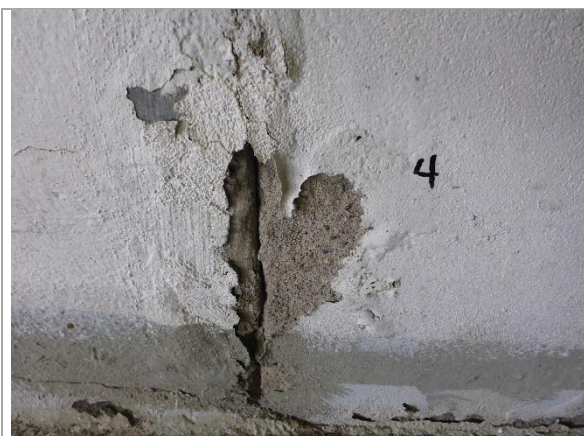
Bilde 5: Hvitmaling på bussgarasjevegg, lavforurenset av PCB.

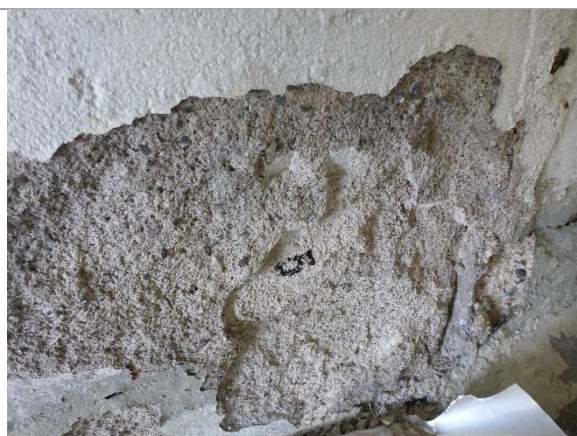
Bilde 6: Murtuss på bussgarasjevegg, ren for PCB.

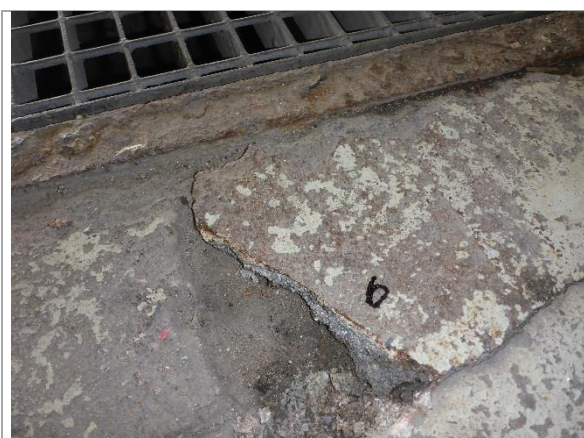
Bilde 7: Betonggulv i bussgarasje, lavforurenset av PCB

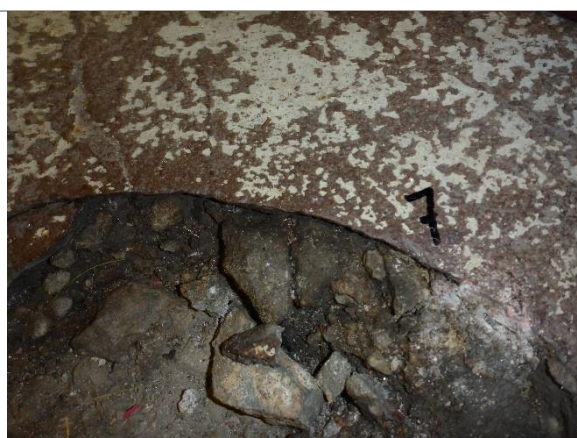
Bilde 8: Betonggulv i bussgarasje, rent for PCB.

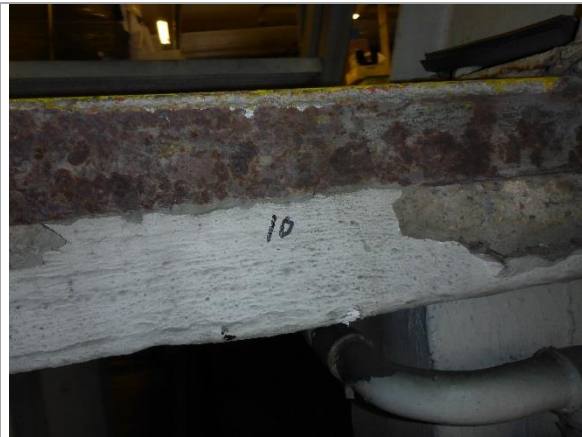
Bilde 9: Hvitmaling på verkstedvegg, lavforurensset av PCB.

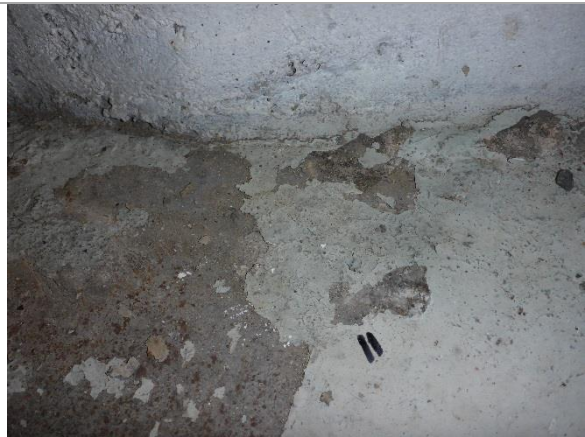
Bilde 10: Epoxybelegg på verkstedgulv, rent for PCB.

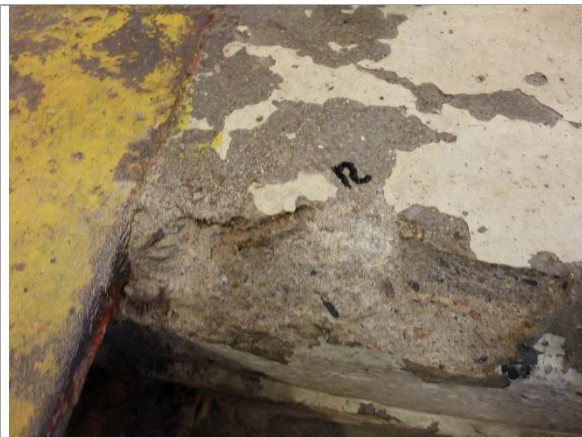
Bilde 11: Betong i verkstedgulv, ren for PCB.

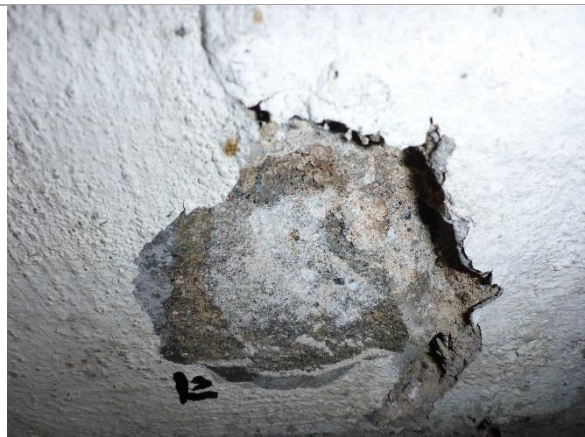
Bilde 12: Murpuss på verkstedvegg, lavforurensset av PCB.

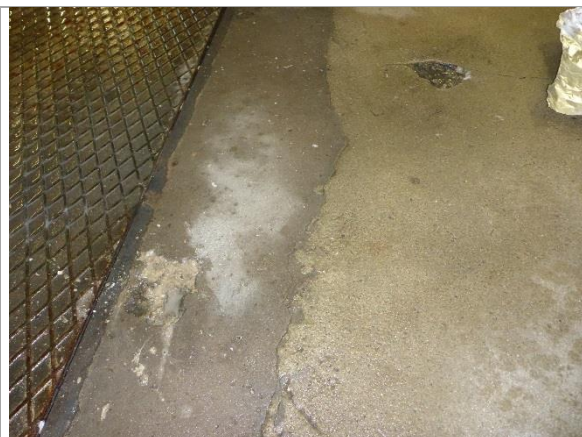
Bilde 13: Betong i vaskehallgulv, ren for PCB.

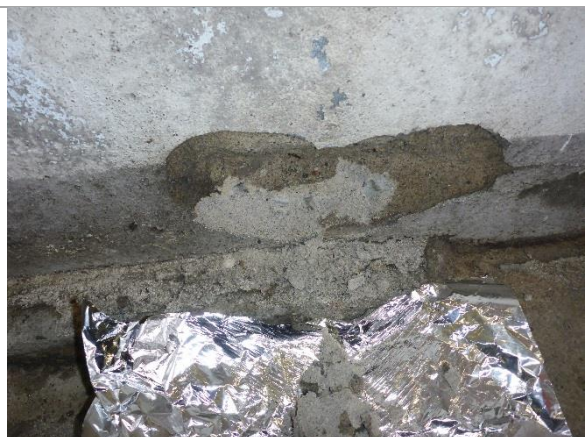
Bilde 14: Murpuss på vegg i vaskehall, ren for PCB.

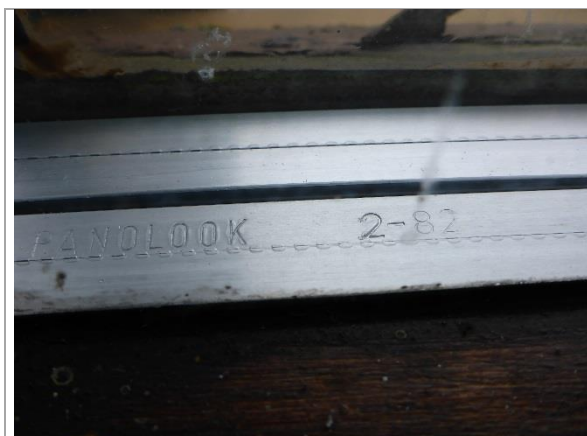
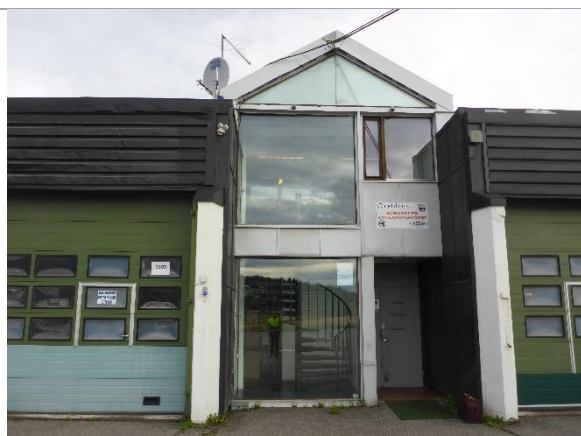
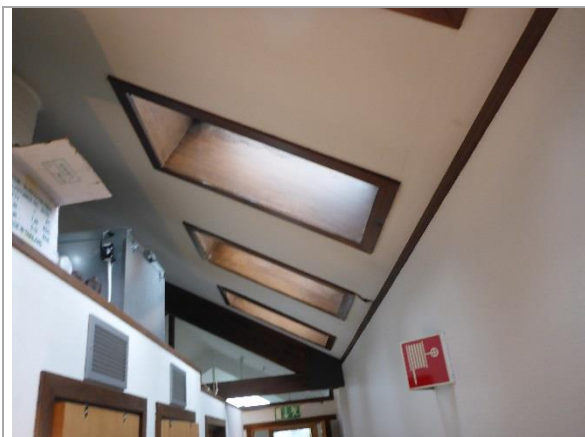
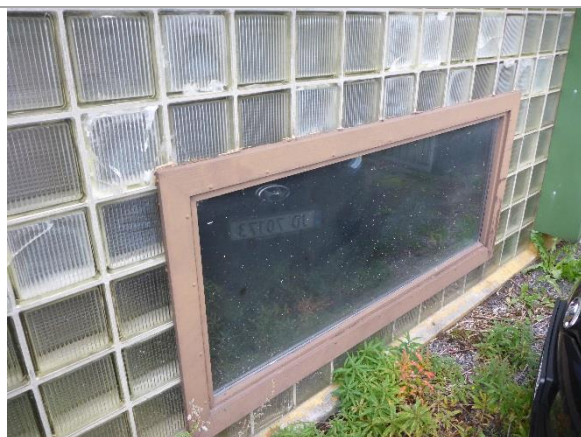
De fleste isolerglassvindu hadde produksjonsår 1982/-83. Det var noen få vindu som var utilgjengelige for miljøkartlegger, eller der produksjonsår ikke var synlig. Disse er antatt å være fra samme år som de fleste i samme bygningsdel var.

Bilde 15: Isolerglass fra 1982

Bilde 16: Vindusfasade i midtparti

Bilde 17: Takvindu

Bilde 18: Isolerglass i glassteinsvegg

Materialer som inneholder klorparafiner over grenseverdi for farlig avfall skal sorteres ut i egne fraksjoner og leveres til godkjent mottak. Isolerglass skal ikke knuses eller tas ut av rammen før levering. Materialer med lavere konsentrasjoner kan håndteres som restavfall.

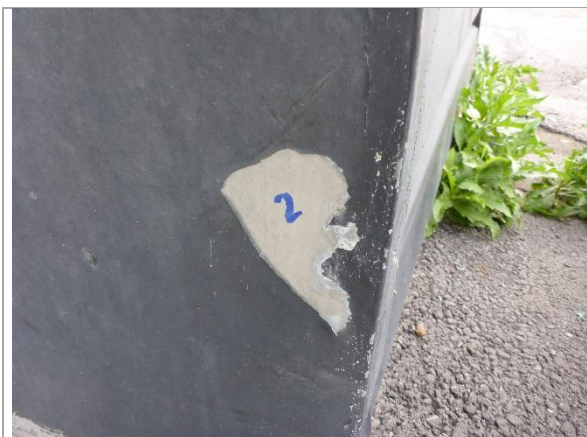
Det ble analysert en prøve med hensyn på ftalatforurensning. Svart maling på utvendige stålplater ble funnet å være farlig avfall for ftalater DEHP. Stålplatene er ikke i seg selv farlig avfall, men skal klassifiseres som metaller med belegg som inneholder farlig avfall.

Bilde 19: Svart maling på stålplater

Dersom det er fare for at maling med miljøgifter kan flasse av under demontering og/eller transport, vil det være nødvendig å fjerne i det minste alt som er så løst at det kan forurense andre områder.

Materialer som inneholder ftalater over grenseverdi for farlig avfall skal sorteres ut i egne fraksjoner og leveres til godkjent mottak. Materialer med lavere konsentrasjoner kan håndteres som restavfall.

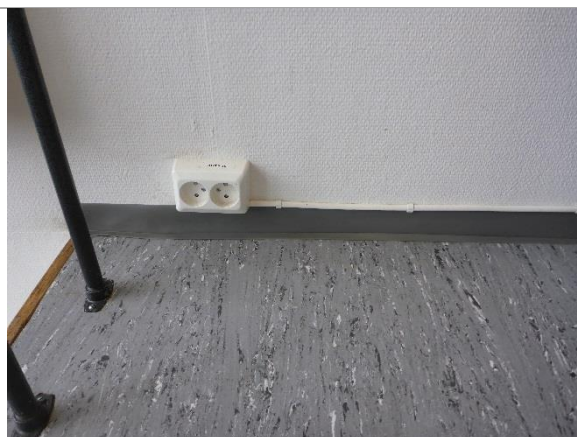
Det er en del mengder med vinylgulv i mellombygg kontor, garderobe, møterom m.m. De fleste av disse rommene har også vinyllist. Vinylgulv og vinylister er kjente materialer med verdier over farlig avfall for ftalater. Takfolie som er produsert før 2000 er farlig avfall med ftalater.

Bilde 20: Vinylgulv og vinyllist

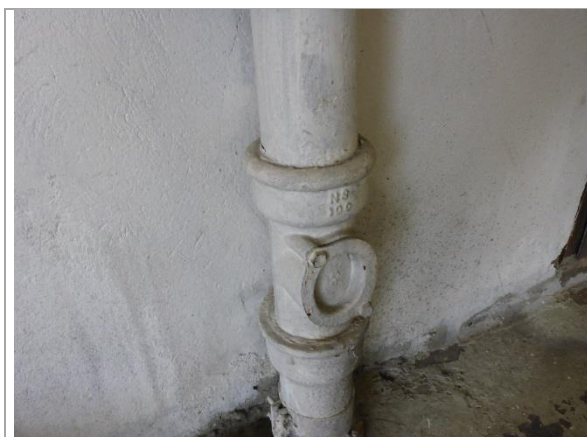
Bilde 23: Soilrør med blyskjøter

Materialer som inneholder metaller over grenseverdier for farlig avfall skal sorteres ut i egne fraksjoner og leveres til godkjent mottak. Enheter som inneholder kvikksølv damp eller flytende kvikksølv skal håndteres og emballeres slik at knusing unngås. Løse malingsflak på bakken skal samles opp og leveres som farlig avfall.

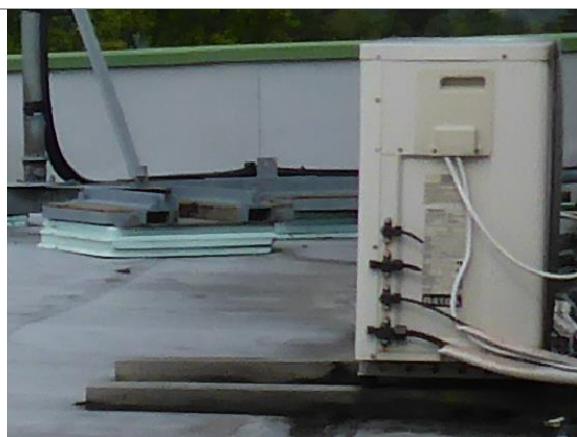
Bilde 24: Impregnert trevirke på tak

Trykkimpregnert trevirke sorteres ut og leveres som egen fraksjon.

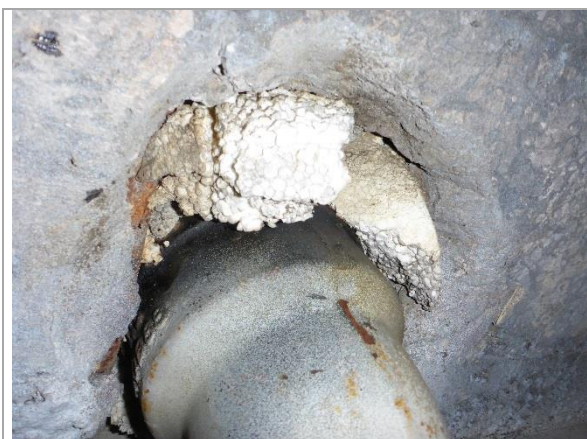
Det er observert små mengder av EPS-isopor i bygget. EPS kan også ha blitt benyttet i markisolasjon.

Bilde 25: EPS-Isopor

Materialer som inneholder BFH over grenseverdier for farlig avfall skal sorteres ut i egne fraksjoner og leveres til godkjent mottak. Dette gjelder også materialer som mistenkes å inneholde BFH, uten at dette er dokumentert. Materialer med lavere konsentrasjoner kan håndteres som restavfall.

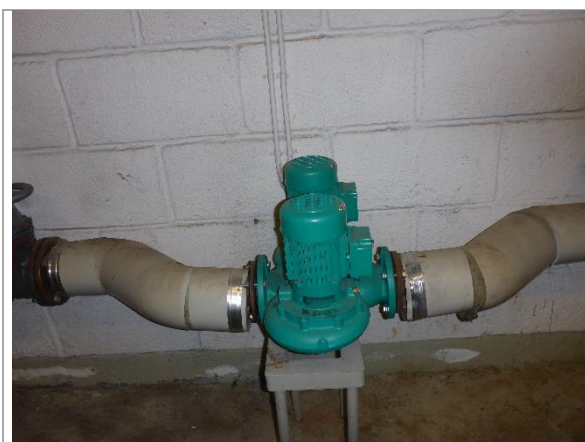
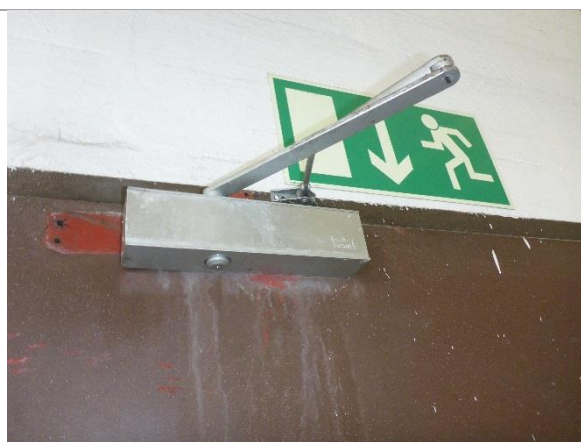
Det er observert noen dørpumper og en god del motorer som kan inneholde olje. Elementene tømmes for olje og leveres til respektiv gjenvinningsfraksjon. To prøver ble tatt ut med tanke på oljeforurensning og funnet lavforurenset. Spesielt ved oljetanker, påfylling av diesel, rundt sandfeller før oljeutskiller, må man anta at betongen er lavforurenset med olje og denne bør håndteres deretter.

Bilde 26: Dørpumpe

Bilde 27: Dørpumpe

Beholdere/tanker med olje må ivaretas på en måte som forebygger og forhindrer forurensning. Dette gjelder også rør som inneholder olje; disse må tømmes på forsvarlig vis før selve røret håndteres som metallskrap. Dørlukkere skal behandles slik at lekkasjer unngås.

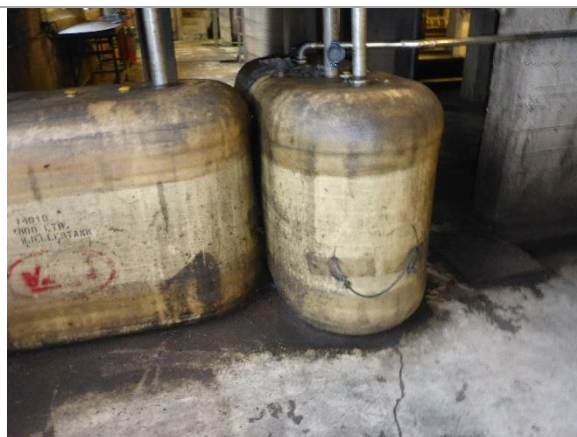
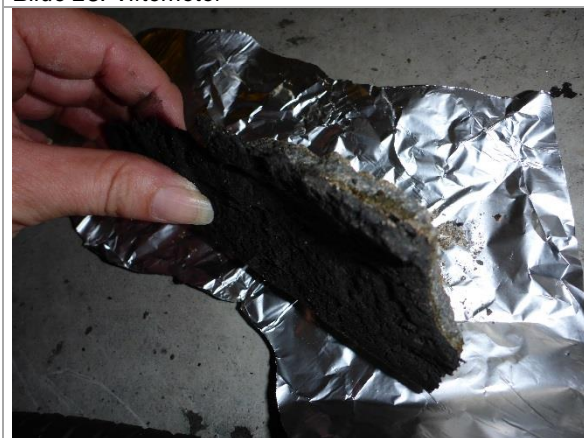
Bilde 29: Oljeforurensning (lavforurensning) i betong

Bilde 30: Oljeforurensning (lavforurensning) i betong

Tunge rivemasser som er forurenset med olje må leveres til godkjent deponi, og håndtering/levering er avhengig av konsentrasjonen av olje i materialet.
