**KINN KYRKJE**  
**Flora kommune**

**Tilstandsanalyse**  
**NS-3424 nivå 2**  
**NS-EN 16096**

Oppdragsgiver: Flora kommune

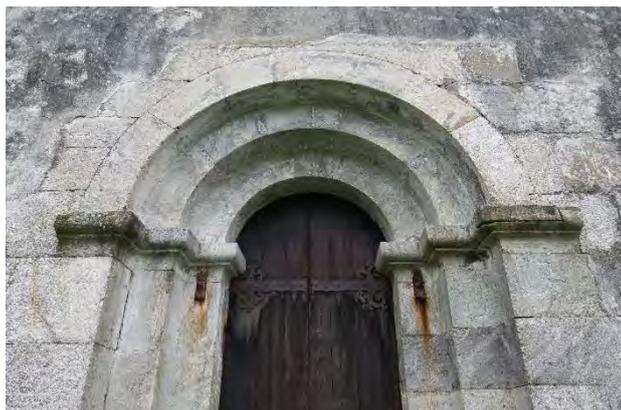
Klebersteinsbuer over dørportal. Rust fra eldre jernfester i muren.

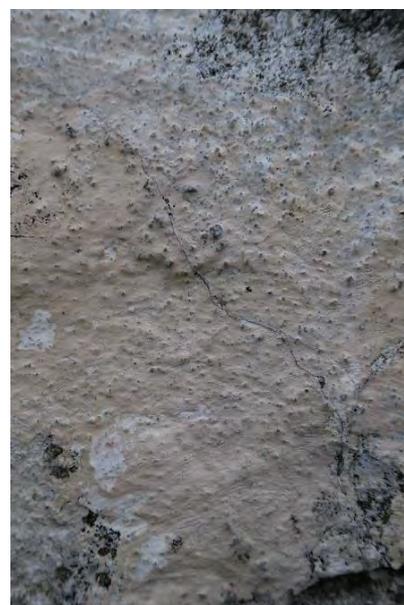
Detalj av overflate med gulaktig kalkhvitning, enkelte riss og sort algevekst.

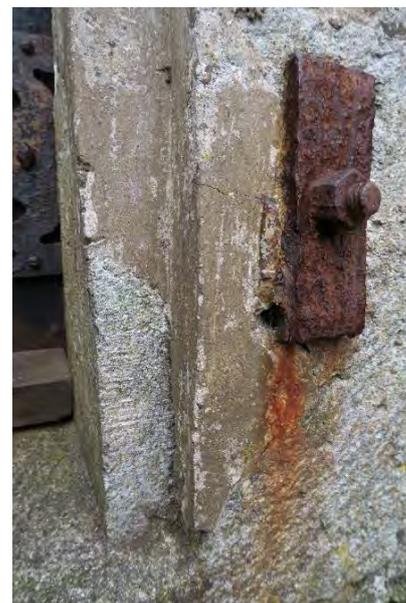
Jernbolt med rust nede ved døra.

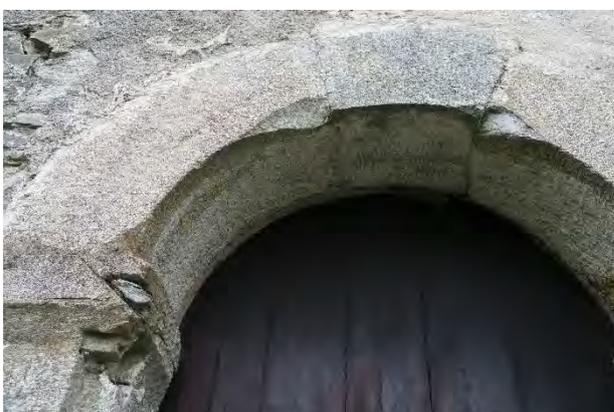
Dørportal med skader/tidligere reparasjon av dekorert stein, jf. bildet t.h. og neste side.

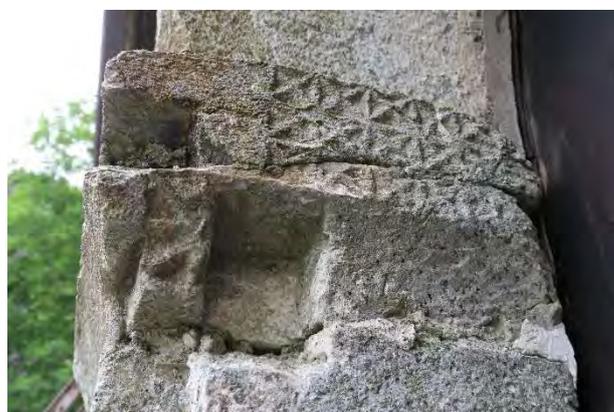
Dørportal. De små steinene som er lappet inn ytterst i kapitelet med korsdekor, falt ut ved berøring.

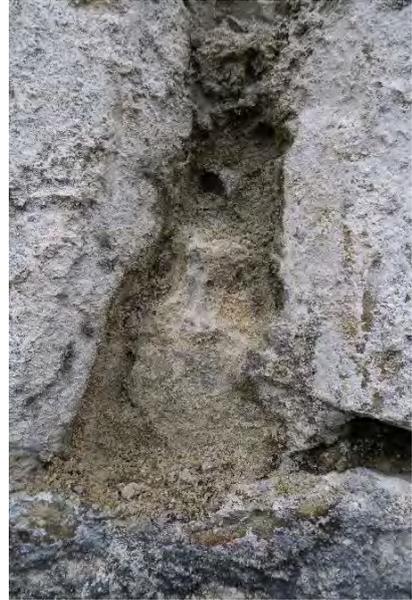
Mørtelen et stykke inn i fugene er fuktig og sandete/oppløst.

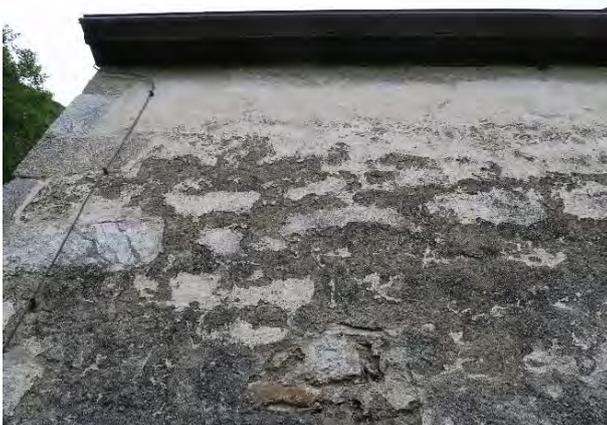
Øvre del av veggen, der noe av pussen sitter, men både kalkvitting og pussen har tegn til forvitring.

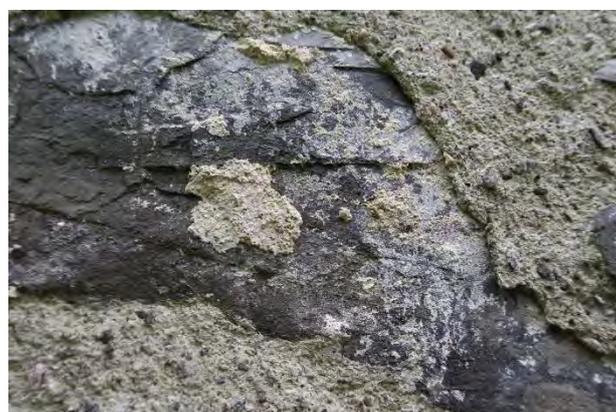
Flekker med eldre, fast kalkmørtel (hvitere), og den grålige kalkmørtelen fra 1985 (t.h.), som løsner i flak.

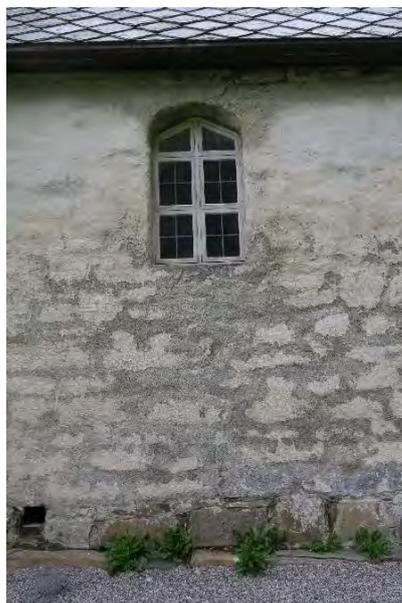
Omfattende forvitring av puss under vindu samt et vertikalt, gjennomgående riss fra raft til grunnmur (ses på forstørret bilde)

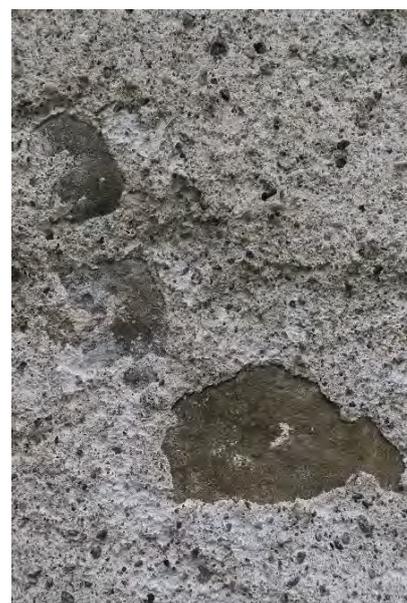
Detalj av nedbrutt kalkpuss fra 1985.

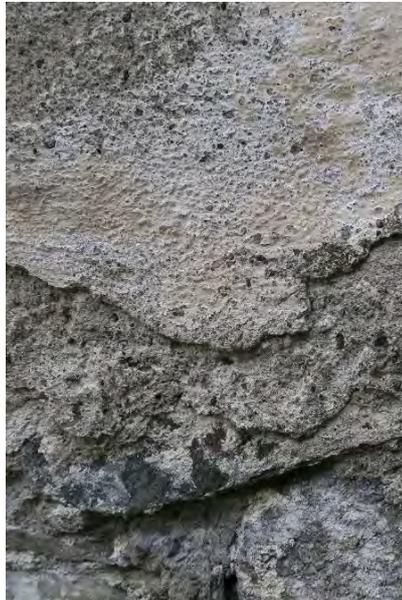
Små riss i pussen under vindu (ikke synlig på lite bilde). Rester av kalkvitning fra 1985 er bevart.

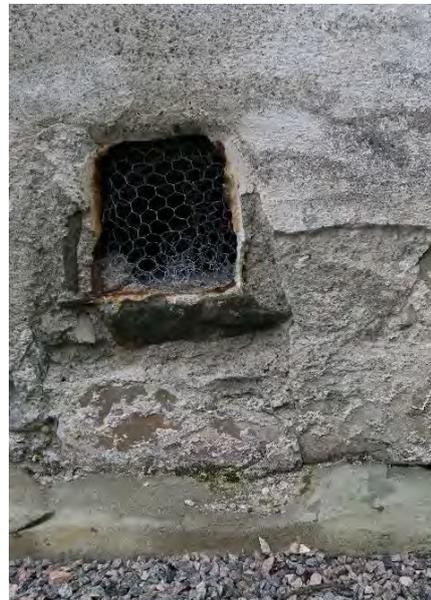
Rester av rusten jernramme til ventilasjonssjakt, bak ny puss sitter rester av eldre kalkmørtel.

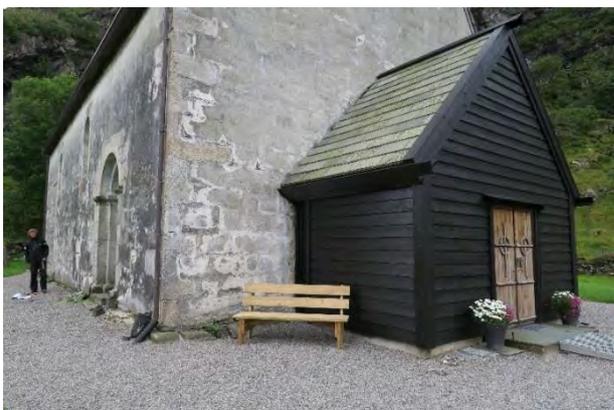
Kalkhvittingen har falt av og pussen forvitrer, mest nedfall mot hjørnene.

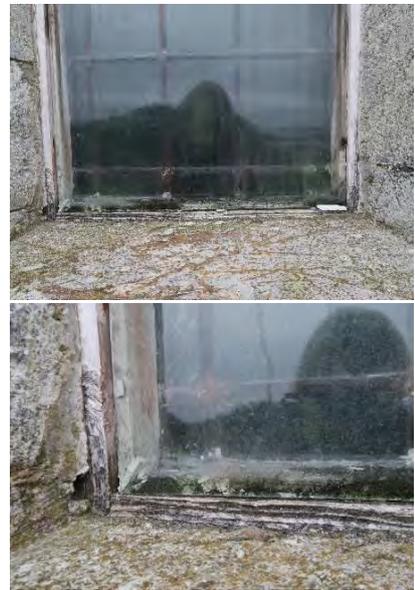
V1, skip N. Detaljer av treramme med mørtelreparasjoner. Fare for skjulte råteskader i fals mot stein.

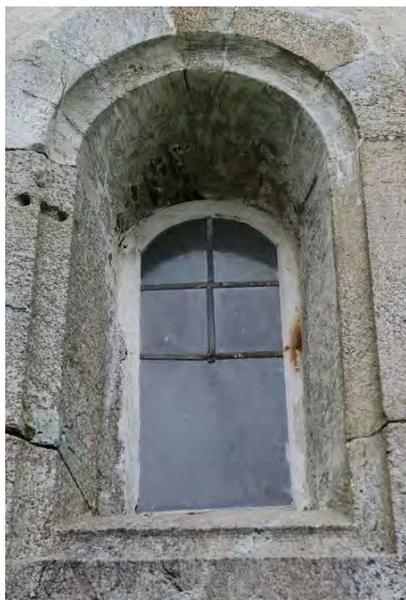
Vindu V2, kor N. Deler av blyspasseverk mangler.

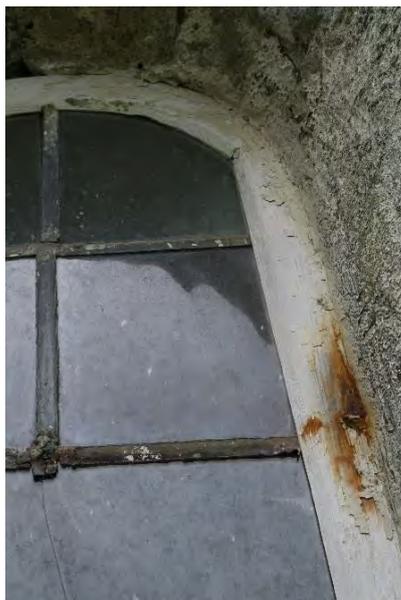
V2. Rester av gulhvit maling på rammen. Omfattende rustutslag ved innfesting i mur.

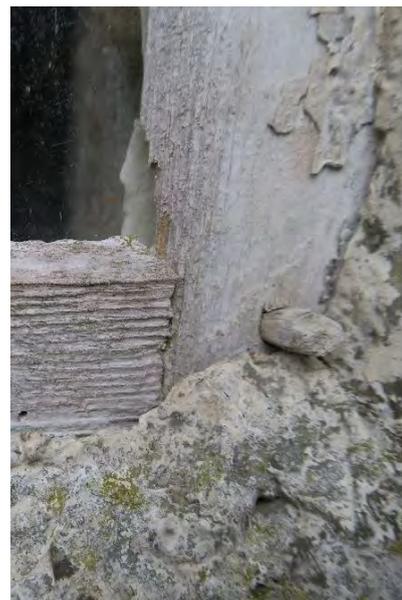
V2. Detalj av nebrutt treoverflate med malingsrester og innpussing av rammen.

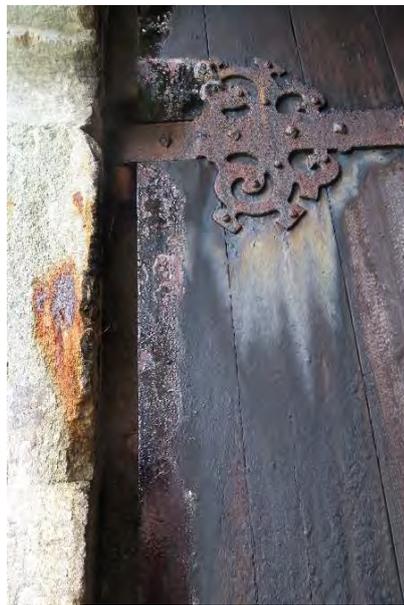
D1. Dekorative beslag fra 1912 er svært rustne, primært i overflata.

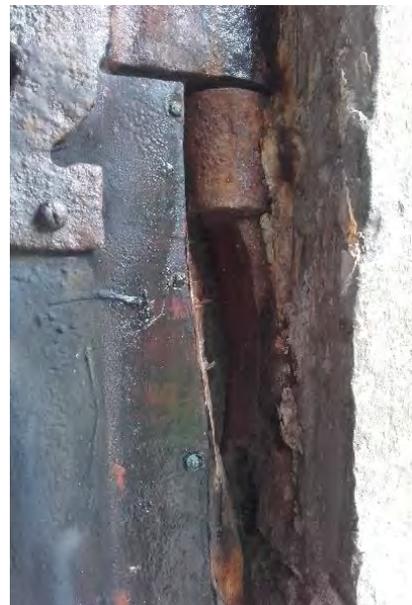
D1. Rusten stapehengsel mot sidekarm/stein.

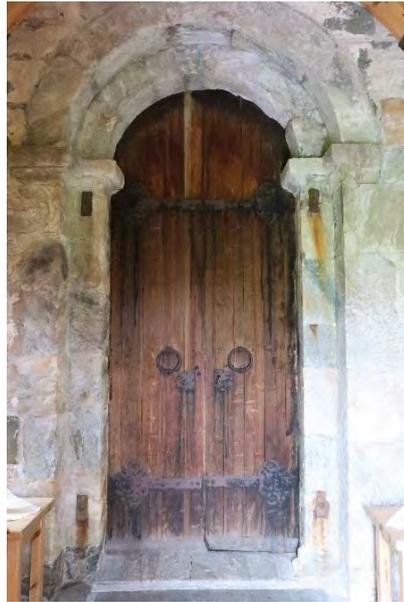
D3. Dør inn til skipet fra våpenhuset. Tidligere ytterdør. Slitt overflatebehandling og rustne beslag. Liten konsekvens innendørs.

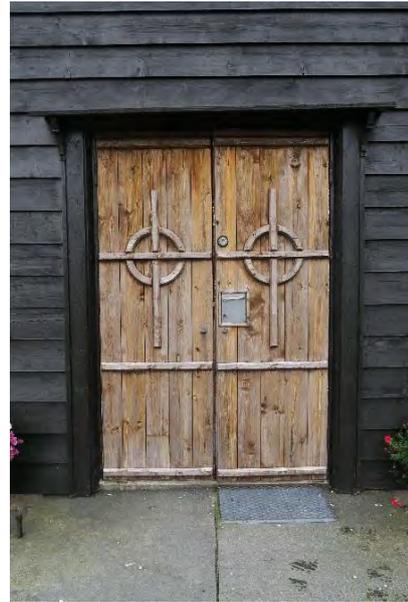
D4. Dør fra 1979 til våpenhus. Slitt overflatebehandling og en manglende bit i listdekor venstre sirkel.

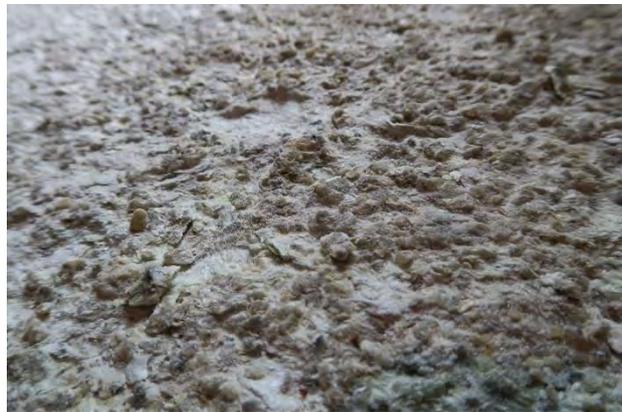
Detalj av bildet t.v., der fukt har ført til forvitring av steinoverflata – småstein ligger løse på overflata. Liten konsekvens.

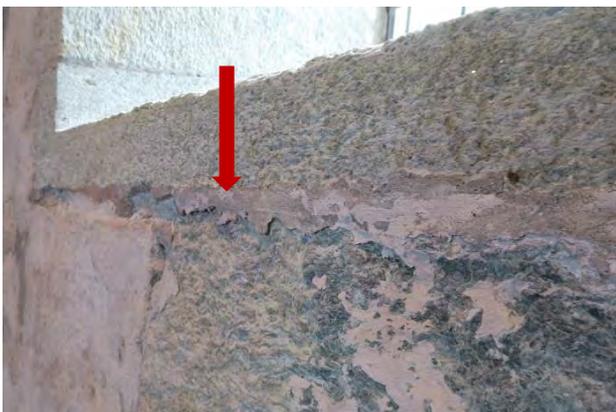
Rester av kalkbasert slemming (grålig) henger som frynsete flak oppunder vindussmyget.

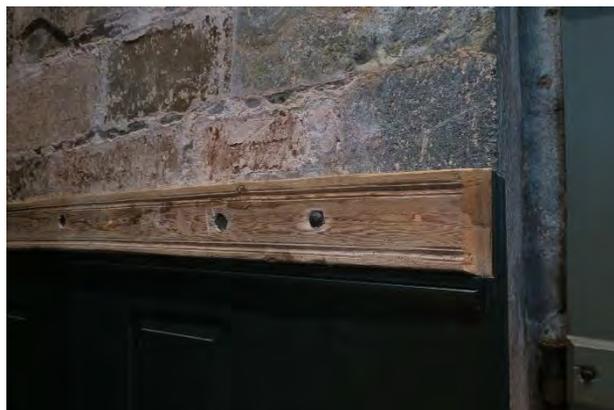
Plank av ubehandlet tre over brystning, alderdommelig profil, gjenbruk av bjelke under tidligere himling. Fuktnivået i denne delen av planken mot nordvest (ved dør) er svært høy, likevel er det ikke påvist råte. Salter antas å stamme fra oppveksten.

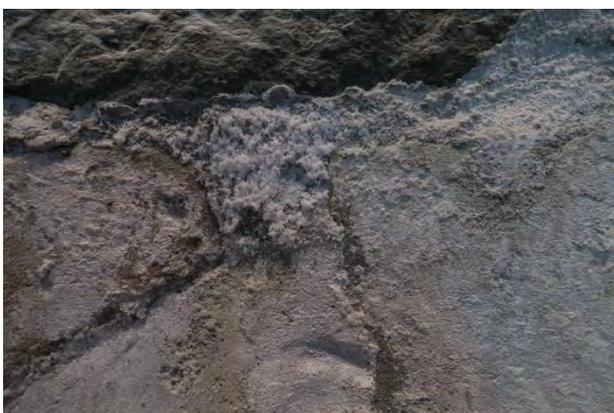
Typisk saltutslag med krystaller i nedkant av sementmurt felt på nordveggen.

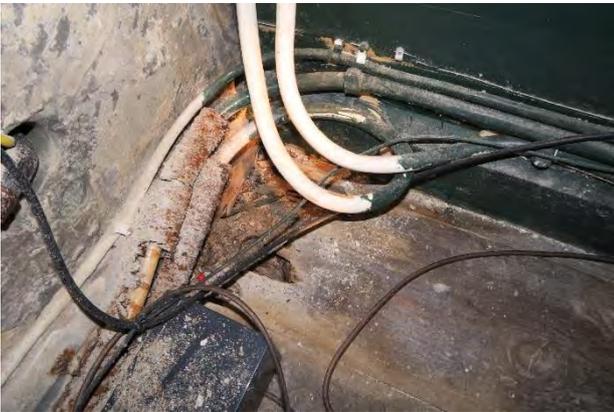
Gjennomgående råteskade i ytre del av gulvbord i skipets hjørne NV. Potensial for skjulte skader under.

Råteskader i bjelkelag: Det er påvist enkelte mindre råteskader i overgulvet samt en større råteskade i bjelkelaget, samt flere mindre råteskader i bjelker og stubbloftsbord. Det bør foretas en grundigere undersøkelse og nødvendig avdekking for å kontrollere skadene, utført av firma med spesialkompetanse på råtesopp og tradisjonelle bygningskonstruksjoner (Mycoteam e.l.).

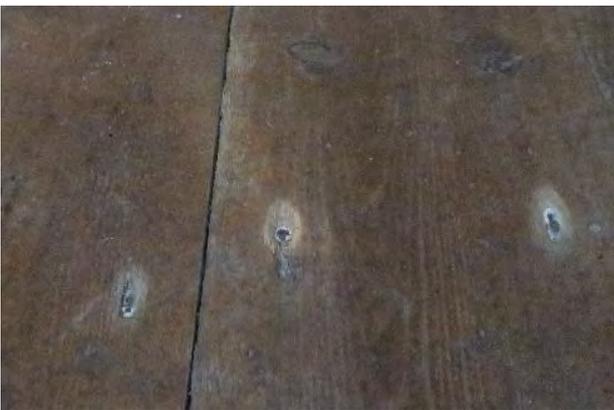
Generelt er det hvite ringer rundt spikerhodene, der overflaten er noe nedbrutt. Årsak antas å være kondens grunnet kald krypkjeller.

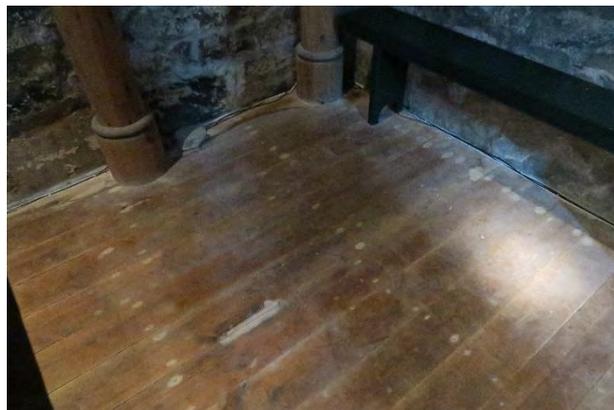
Under lektoriet hjørne NØ i skipet. Her er en mindre råteskade i overgulvet, med betydelig større omfang av råte i underliggende bjelker.

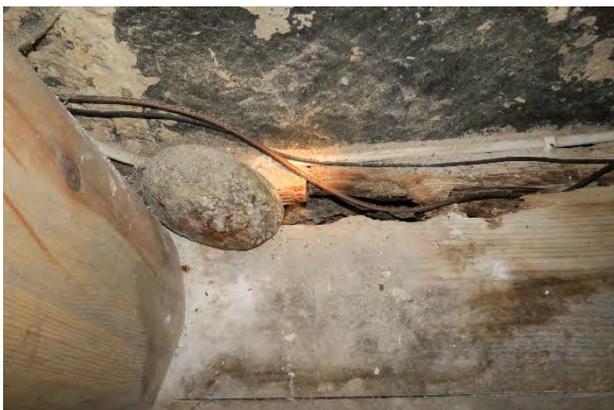
Detalj av bildet t.v., råteskade i ett bord langs nordvegg samt større spor etter vannrenning. Underliggende råteskade, se bildene under.

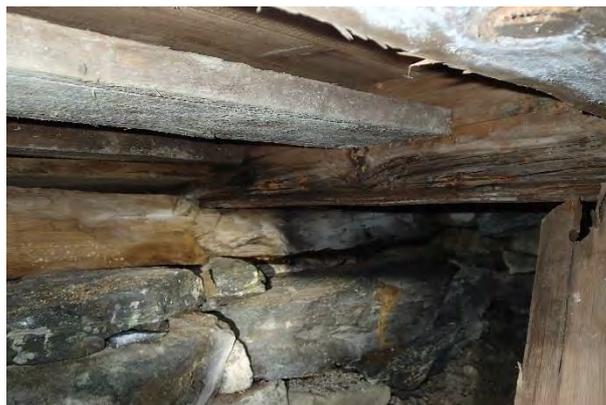
Hjørne NØ: Alvorlig råteskade i svill langs nordvegg (på murt fundament) samt tverrgående bjelke og i stubbloft.

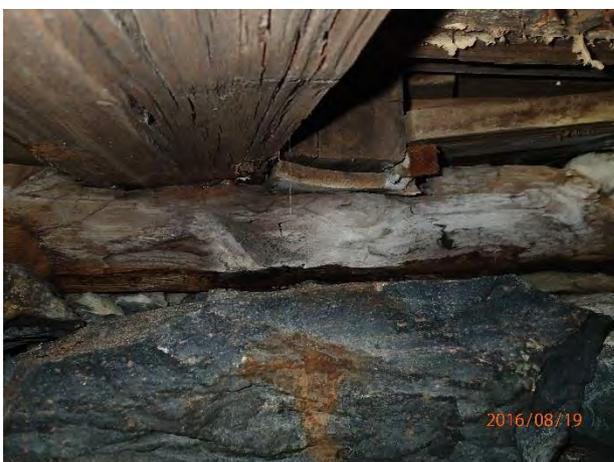
Hjørne NØ: Svill langs yttervegg har alvorlige råteskader og deformasjon. Oppe t.v. ses råteskadet underside av tverrgående bjelke.

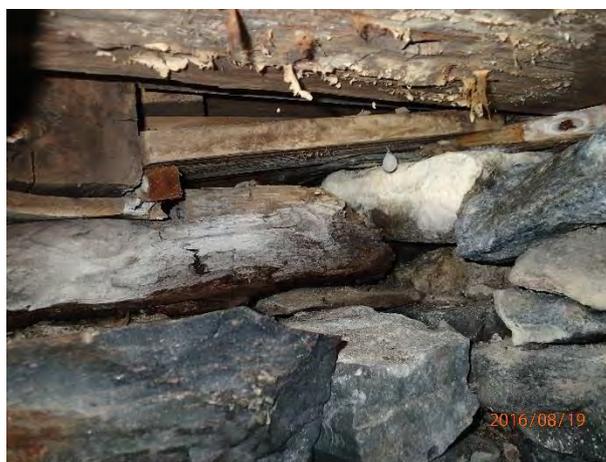
Detalj av råteskadd svill, jf. bildet t.v. Hvitt belegg på stein t.h. for enden av svilla.

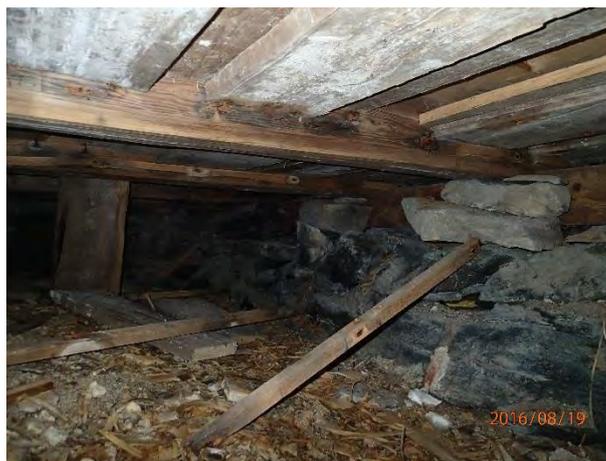
Eksempel på råteutvikling i tverrgående bjelke, fukten ser ut til å være konsentrert rundt de rustne spikerne, der fuktig luft kondenserer mot metallet.

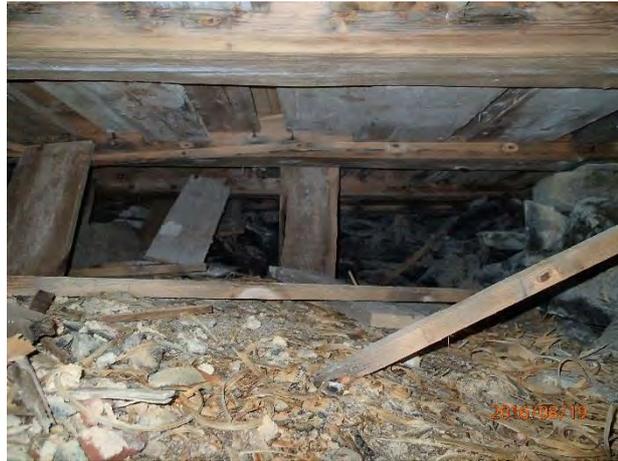
Generelt mye nedfall av stubbloftsbord grunnet rustne spiker.

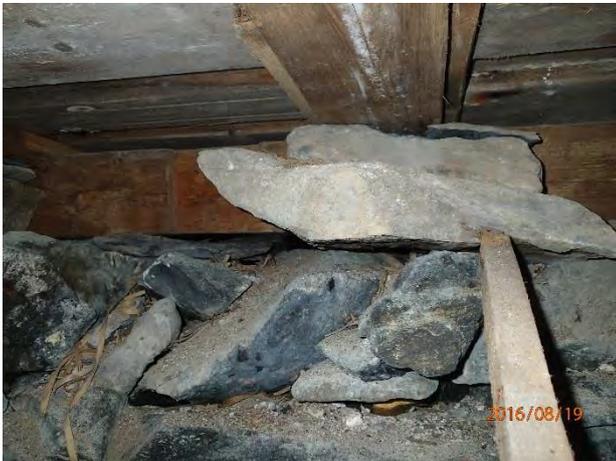
Oppmurte fundamenter under bjelkelaget samt hvitt belegg på treverk, muligens (mugg)sopp.

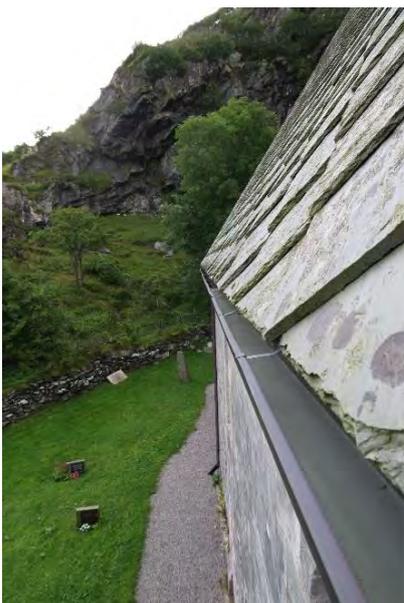
Takrenna er montert relativt godt innunder takutstikket, slik at det enkelte steder er kun 2 cm fra skiferhellens dryppkant til takrennas ytterkant (innside).

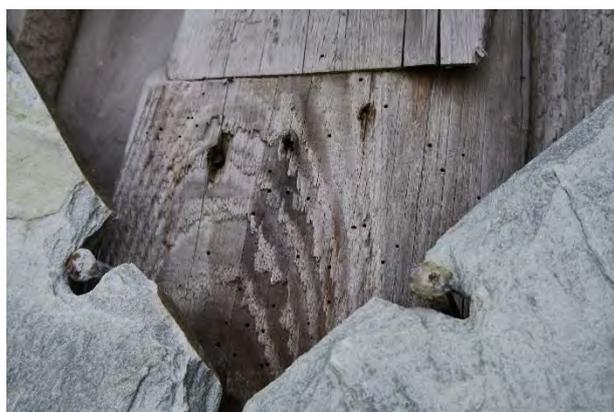
Detalj av bildet t.v. Flyvehull etter mott (stripet borebille) og rustne spiker, men tørt og fint trevirke. Merk sårbar innfesting, der steinen er i ferd med å krype opp over spikerfestet.

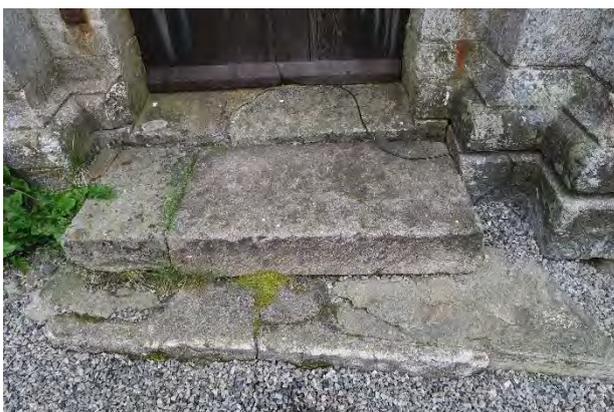
Trapp foran D1 mot nord. Utglidde trinn, sprekker og vegetasjon.

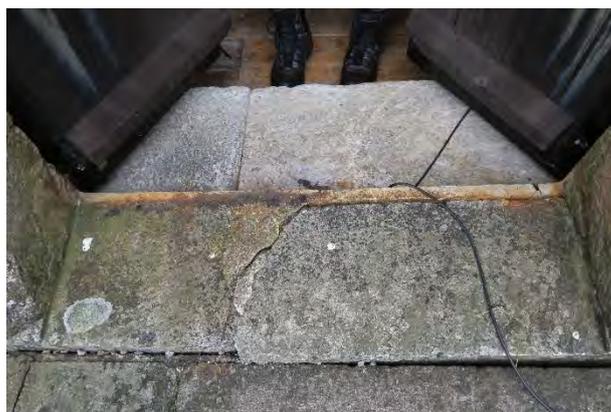
Terskelen i murveggen har sprukket, reparert med sement. Innvendig støpt påføring. Vann kan trenge ned i sprekk mellom stein og støp.

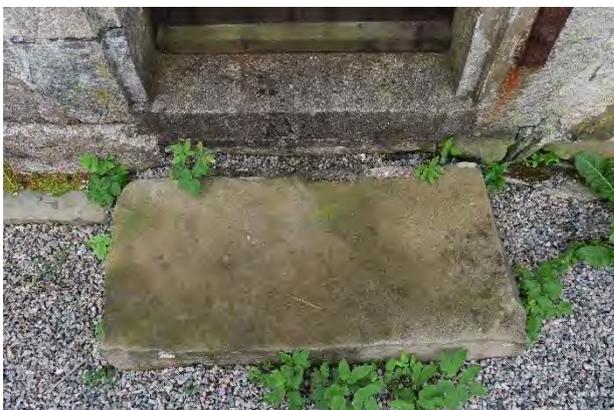
Helle foran D2 i korets nordvegg. Denne er litt utglidd og med vegetasjon mot muren. Støpt terskel i murveggen, god stand.

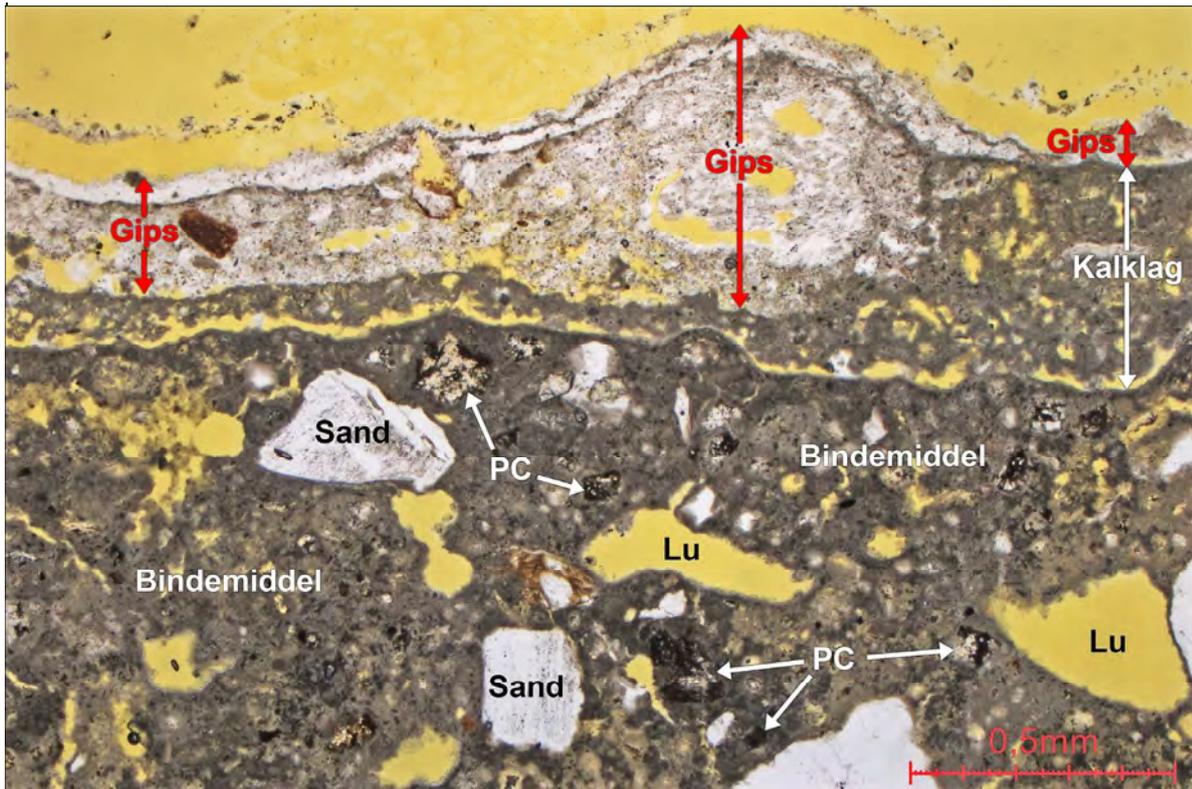
Foto: 6 (F1458-5) Type: Mikrofoto Prøve nr.: P160910-3 Belysning: A Filter: -N

**Prøve 3: Innvendig kor, nord. Nyere puss, skadet.** Prøven omfatter kalkmørtel med ren, lufthærdende kalk. Indholdet af bindemiddel (Bi) er relativt lavt, hvilket giver sig udslag i et relativt højt indhold af indkapslet luft (Lu). Der ses mange svindrevner (R) (»svinnriss«). Kalkklump = K
