UTDRAG FRA RAPPORT - ASBESTKARTLEGGING

Samisk videregående skole - Karasjok

2	Utdrag fra hovedrapport (utarbeidet med tillatelse fra Nils Asgeir Samuelsen)	19.2.2018	Roar Blomstrand		
1	Rapport – asbestkartlegging av Karasjok videregående skole	31.3.2016	Nils Asgeir Samuelsen	TK	
Versjon	Sak /innhold	Dokument dato	Utarbeidet av	Kontrollert av	Godkjent av
Utarbeidet av: BTEK DA Mádiijárbálggis 16 9730 Karasjok			Oppdragsgiver:

3 BEFARINGSRAPPORT – GAMMEL DEL AV SKOLEBYGGET

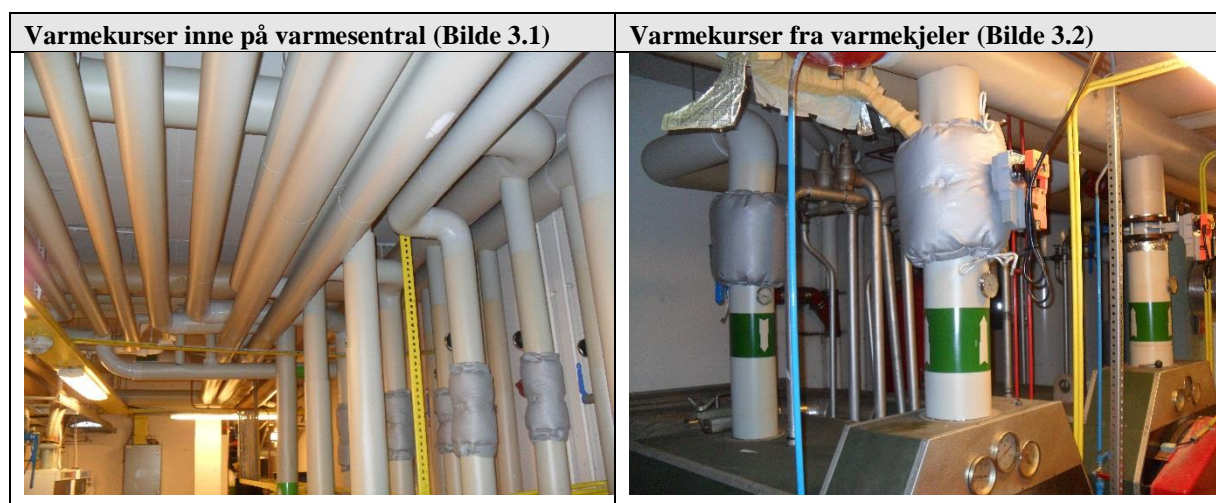
Varmeanlegg teknisk rom

I likhet med ventilasjonsanlegget er mesteparten av varmestrek/kurser oppgradert. Mantlingen rundt isolasjonen er av nyere dato, og inneholder mest sannsynlig ikke asbest. Det er ikke foretatt undersøkelse under mantlingen om det er innkapslet asbestholdig isolasjon. Mest sannsynlig er det ikke slik type isolasjon. I så fall utgjør det ingen risiko da det er godt innkapslet av ny mantel.

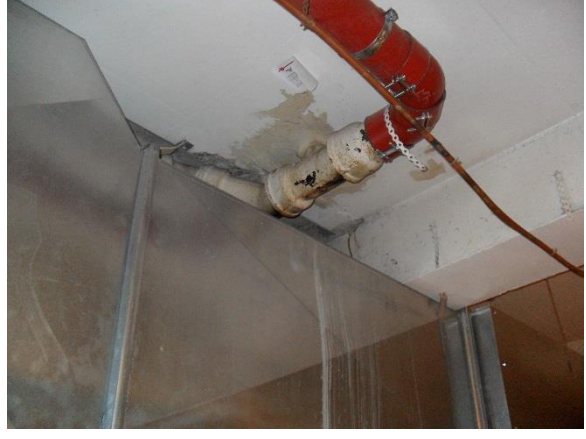
Det er funnet Antofyllitasbest i rørskjøten på et toalett. Det antas at alle skjøte er limt med asbestholdig lim. Men de fleste skjøtene er forseglet med blyring og var ikke tilgjengelig for prøvetakning.

Avløp gammel og nytt (Bilde 3.3)	Sirkulære ventilasjonskanal hovedsjakt (Bilde 3.4)

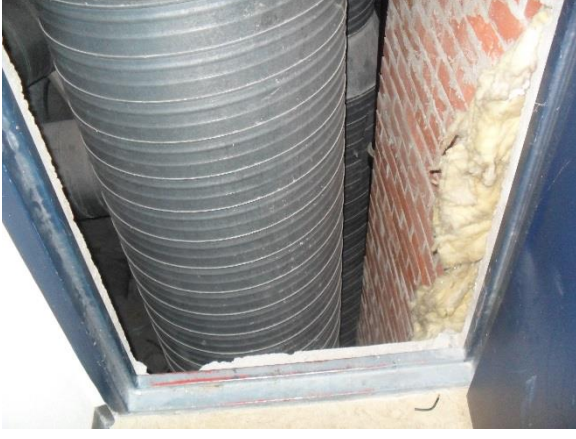
Mesteparten av ventilasjonsanlegget er oppgradert i løpet av 90 –tallet. Det er kun et aggregat igjen fra byggets opprinnelse. Det ble også registrert at mesteparten av kanalstrekene er sirkulære. I sirkulære kanalstrek er det ikke benyttet asbest. (Se bilde 3.4)

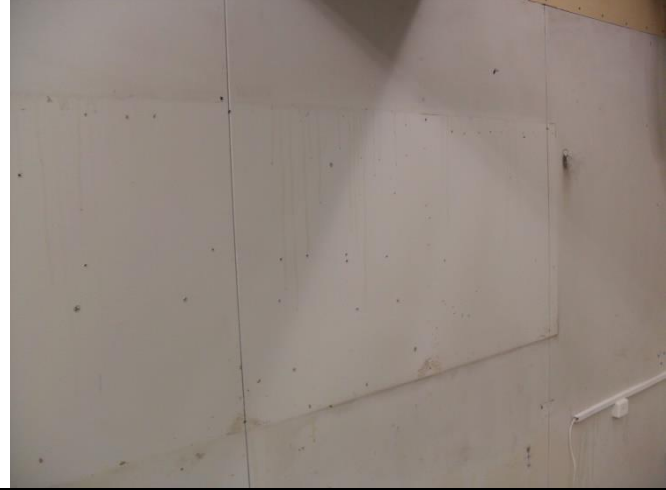
Ref tegning og ref Molab	Bilde
<p><u>Ref tegning:</u> <i>U1</i></p> <p><u>Ref. Molab:</u> <i>61412-001 U1.</i></p> <p><u>Sted/ materialer type:</u> <i>Veggplater</i></p> <p><u>Asbestfunn:</u> <i>Krysotilasbest</i></p> <p><u>Kommentar:</u> <i>Veggplater fra byggets opprinnelse. Pernitt</i></p>

<table><tr> <th>Prøve nr.</th> <th>Prøvemerkning</th> <th>Asbestregistrering</th> </tr><tr> <td>61412-001</td> <td>U1 - Vegg</td> <td>Krysotilasbest</td> </tr></table>

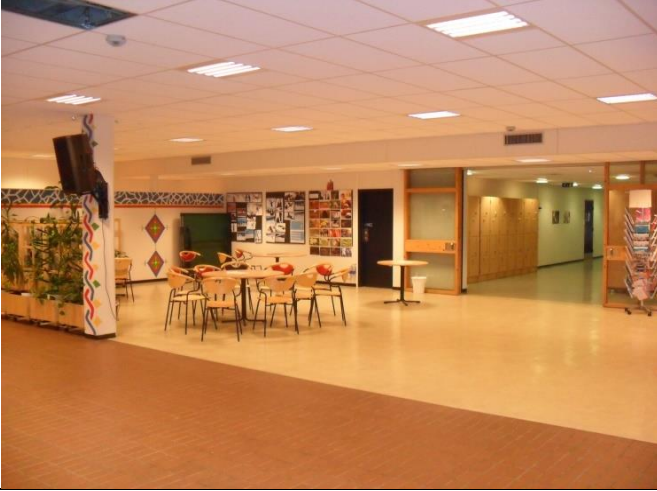
Ref tegning og ref Molab	Bilde
<p><u>Ref tegning:</u> H46A</p> <p><u>Ref. Molab:</u> 61412-010 H46.</p> <p><u>Sted/ materialer type:</u> Golvbelegg i hall</p> <p><u>Asbestfunn:</u> Ingen</p> <p><u>Kommentar:</u> Kun prøve av belegg med noe limrester. Ikke avretningsmasse.</p>

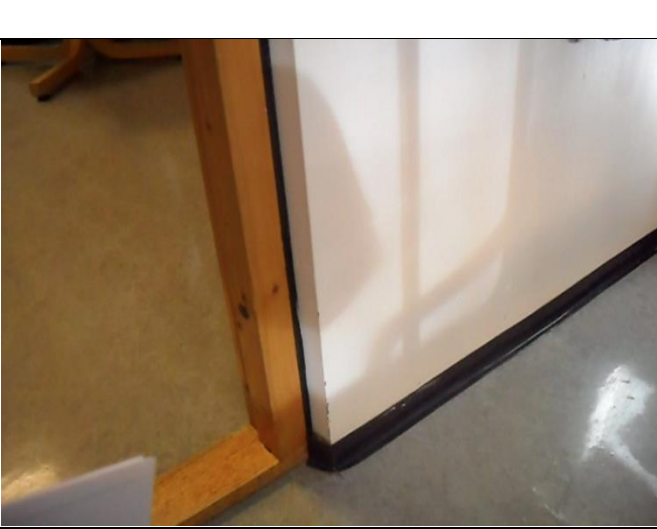
<p><u>Ref tegning:</u> H48</p> <p><u>Ref. Molab:</u> 61412-011 H48.</p> <p><u>Sted/ materialer type:</u> Veggplater</p> <p><u>Asbestfunn:</u> Ingen</p> <p><u>Kommentar:</u> Det var forventet å finne asbest i veggen. Antakelig er veggen oppgradert med gipsplater. Det ble tatt boreprøver så det er tatt prøve av hele veggplatesjiktet</p>

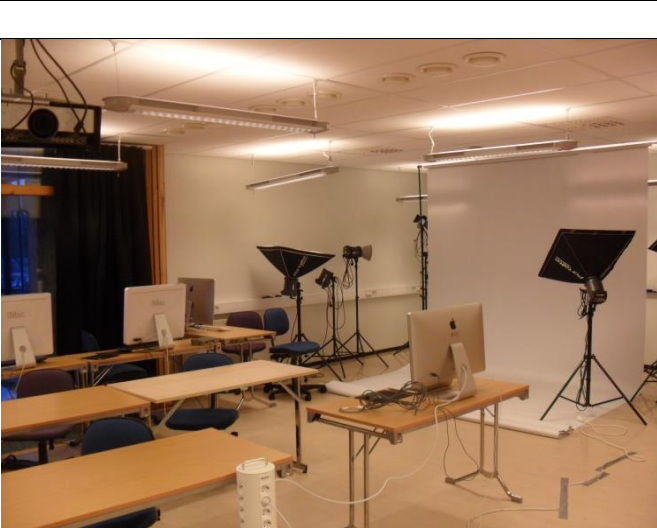
<p><u>Ref tegning:</u> H3</p> <p><u>Ref. Molab:</u> 61412-012 H3.</p> <p><u>Sted/ materialer type:</u> Veggplater</p> <p><u>Asbestfunn:</u> Krysotilasbest</p> <p><u>Kommentar:</u> Antakelig Pernittplate</p>

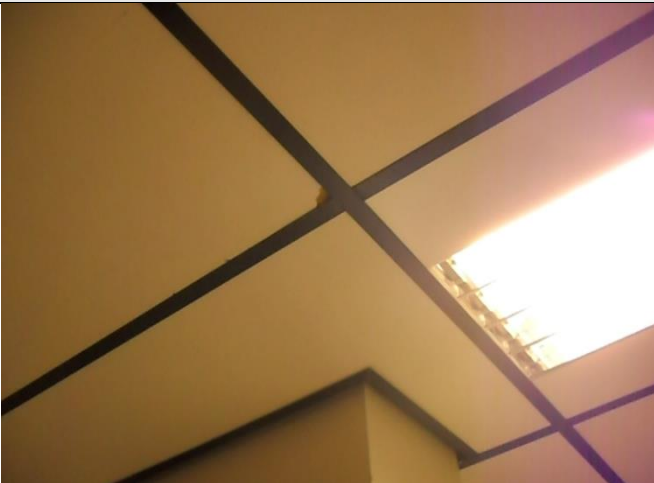
Ref tegning og ref Molab	Bilde
<p><u>Ref tegning:</u> <i>H46C</i></p> <p><u>Ref. Molab:</u> <i>61412-021 H46C.</i></p> <p><u>Sted/ materialer type:</u> <i>Himlingsplate</i></p> <p><u>Asbestfunn:</u> <i>Ingen</i></p> <p><u>Kommentar:</u> <i>Systemhimling av mineralull.</i></p>

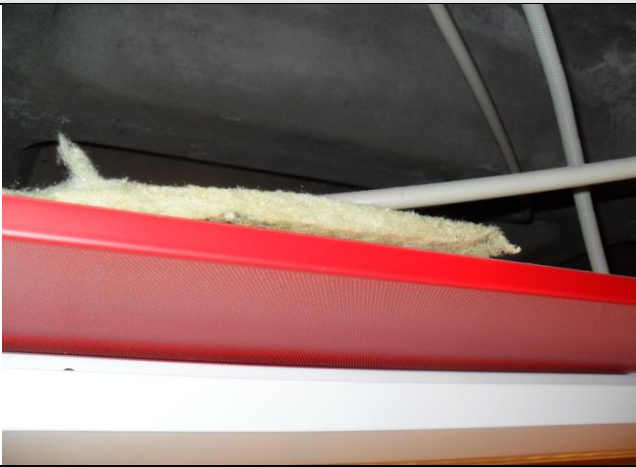
Rom nr og ref Molab	Bilde
<p><u>Ref tegning:</u> <i>208</i></p> <p><u>Ref. Molab:</u> <i>61412-015 208.</i></p> <p><u>Sted/ materialer type:</u> <i>Isolasjon på himlingsplate</i></p> <p><u>Asbestfunn:</u> <i>Ingen</i></p> <p><u>Kommentar:</u> <i>Metallspilehimling med et isolasjonssjikt av mineralull på oversiden.</i></p>

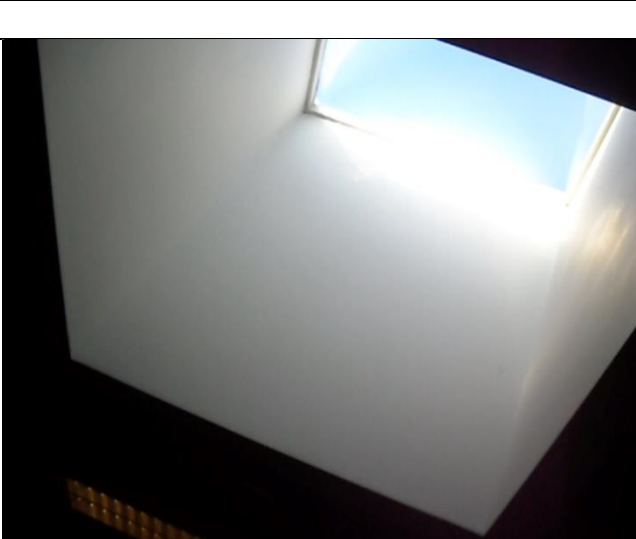
<p><u>Ref tegning:</u> <i>208A</i></p> <p><u>Ref. Molab:</u> <i>61412-016 208A.</i></p> <p><u>Sted/ materialer type:</u> <i>Plater i lyssjakt</i></p> <p><u>Asbestfunn:</u> <i>Krysotilasbest</i></p> <p><u>Kommentar:</u> <i>Det er benyttet Pernittplater i lyssjakt.</i></p>
