# Grunnforurensing – Mack kvartalet Tromsø

2011-22-11 Oppdragsnr.: 5110101

1	24.10.2011	Rapport grunnforurensing	Tves	Melv	Tves
Rev.	Dato:	Beskrivelse	Utarbeidet	Fagkontroll	Godkjent

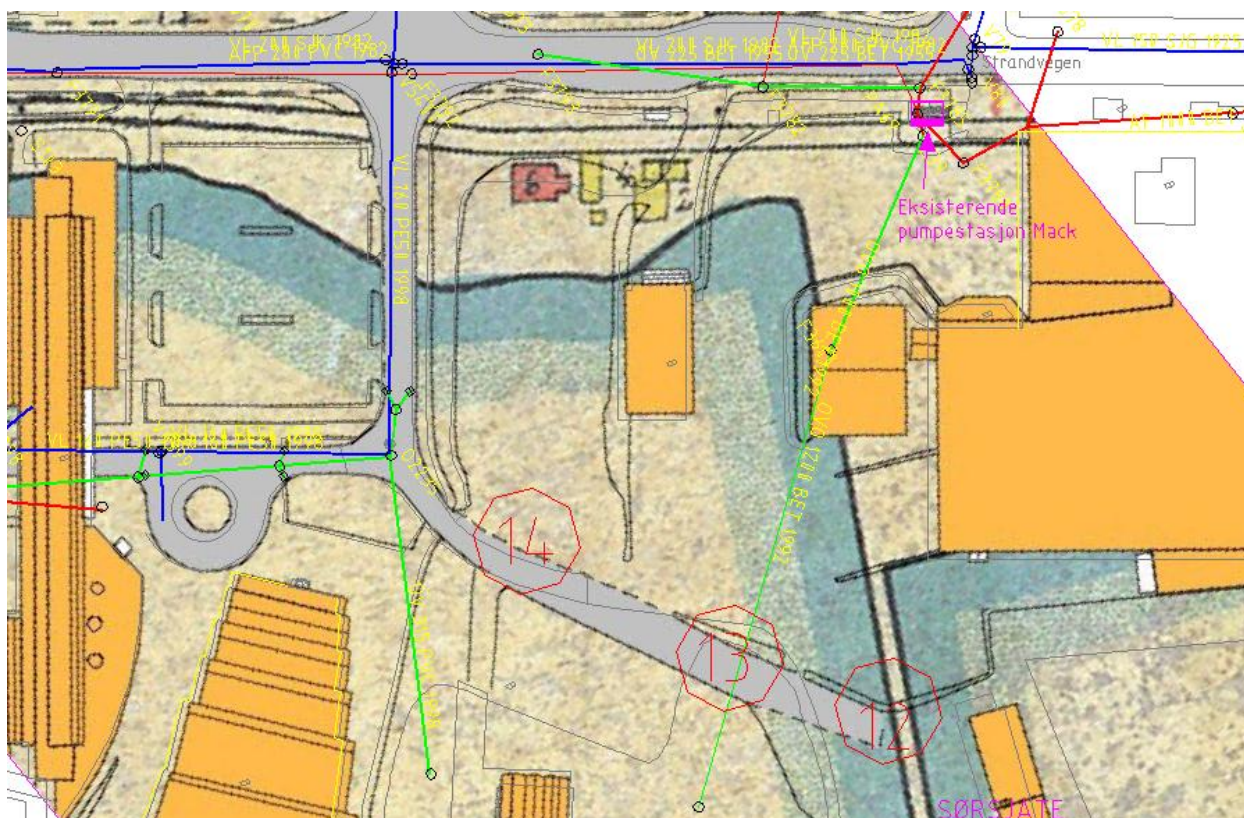
En sammenstilling av dagens kart, kart fra 1931, samt prøvepunktene til Akvaplan Niva (rød sirkel merket 12, 13 og 14) er vist på kart under. Man ser at gammel fyllingskråning ved Mack fabrikk og opprinnelig kystlinje er vist på tegnet kart. Området som fungerte som kommunal søppelfylling er altså området mellom gammel kystlinje og fram til veg, nedstrøms. Det antas derfor at fylling er avsluttet i området der sigevannsbrønnene ble nedsatt.

Bilde 4. Viser sammenstilling av informasjon, dagens kart, 1931 kart og prøvepunkter.

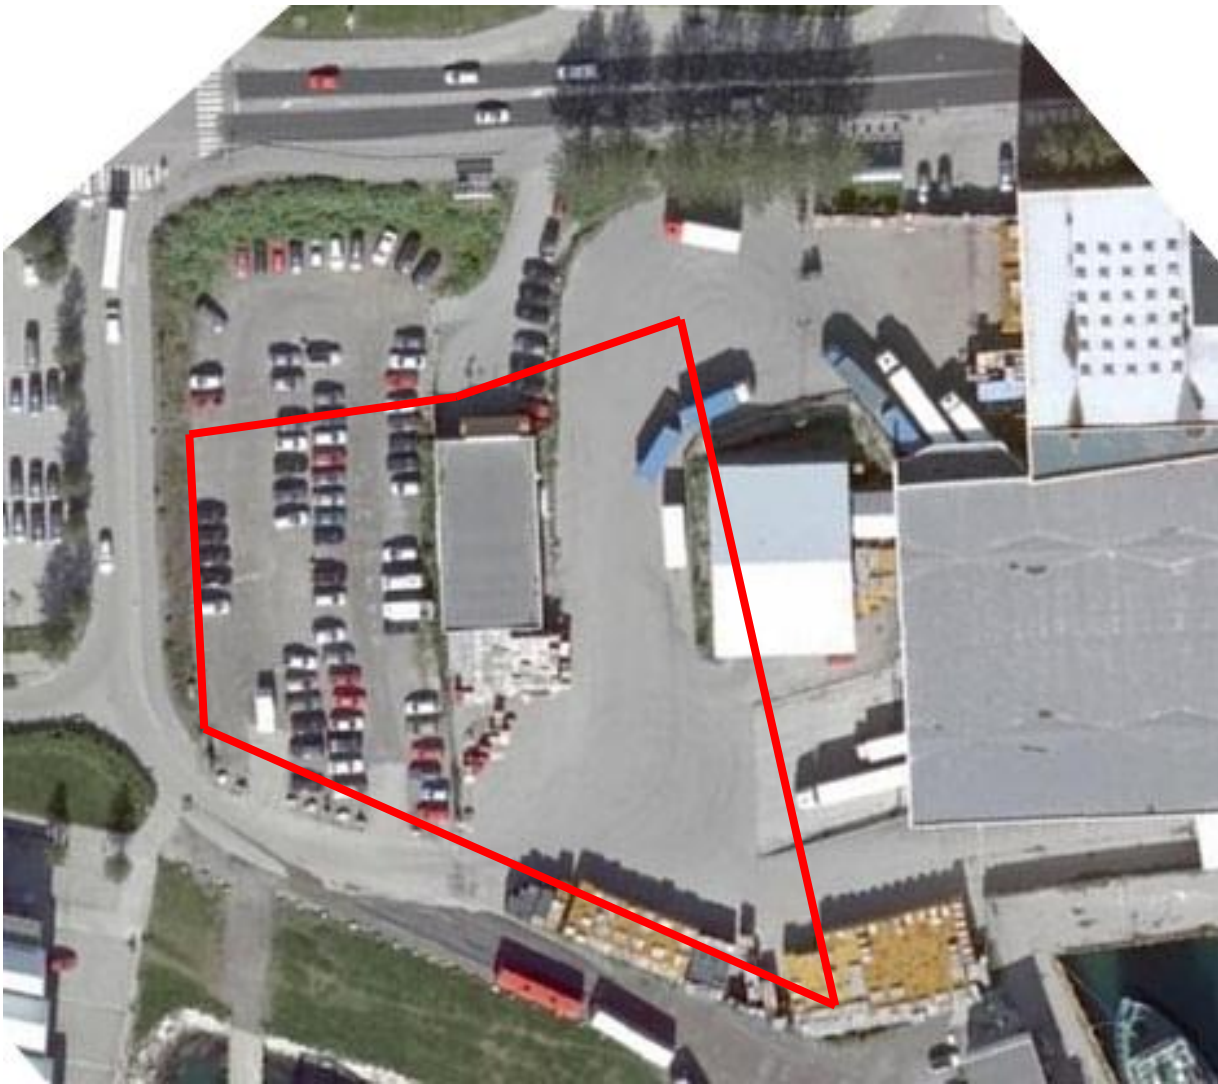
Som man også ser av kart ligger det en kommunal 1200 mm overvannsledning gjennom utfyllingsområdet. Denne ledningen er fra 1992. Det ble i følge Gunvald Stenersen (tidligere ansatt Tromsø kommune) ikke funnet søppel i traceen til denne ledningen. Utstrekningen på området som inneholder søppel kan dermed være mindre enn indikert på bilde nr 5. Dette kan også forklare hvorfor prøvepunktene 12 og 13 har betydelig mindre forurensing i sigevannet enn prøvepunkt 14.

Bilde 5. Viser antatt avgrensning av deponi området på ortofoto. I området i nedre venstre hjørne av bildet ligger avfallet dypest. De er her den opprinnelige sjøbunnen er dypest (se bilde 4).

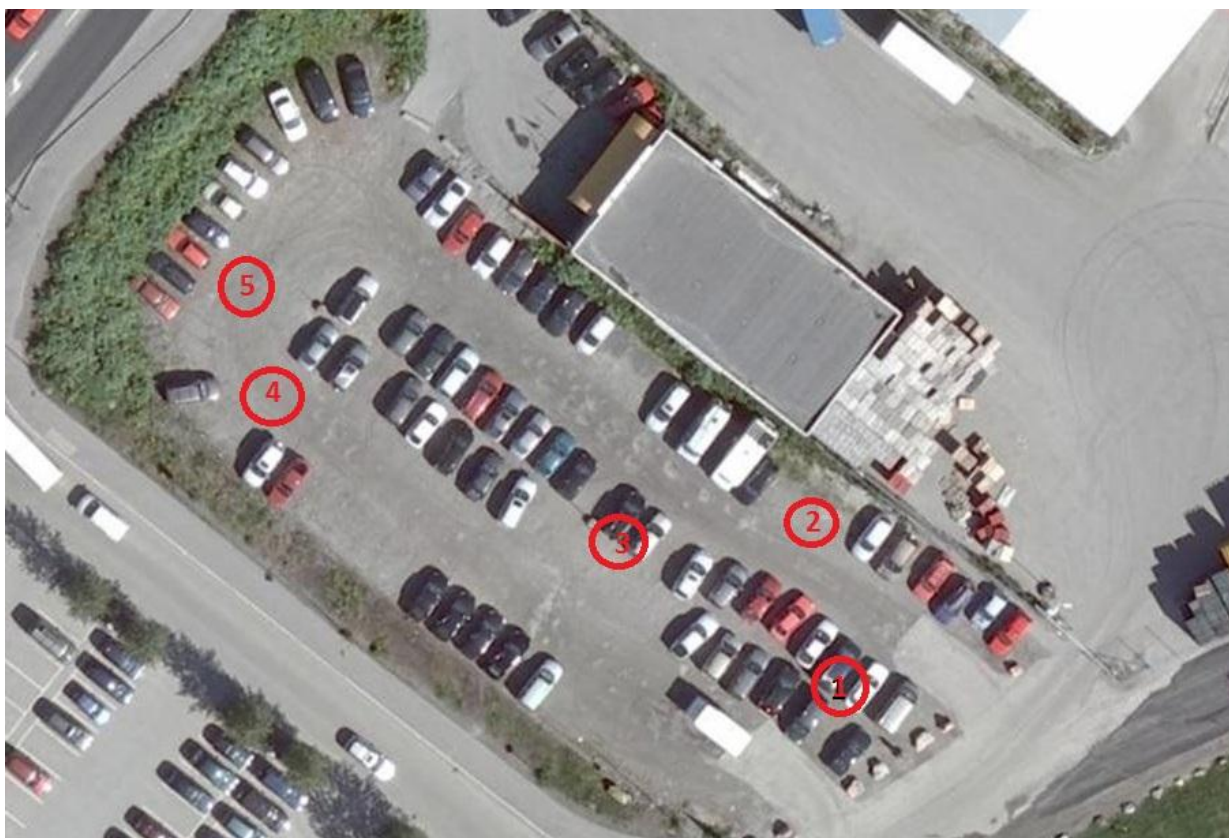
Bilde 6; Prøvegrop

Det ble gravd ned mellom 2 -3 meters dyp i punkt 1, 2, 3 og 4. Man finner sterkt omdannet avfall i et dyp på over 2 meter i punkt 1, 2 og 3. I punkt 4 finner man søppel fra ca 1 meters dyp. De øvre lagene her er i liten grad omdannet. Trolig fordi dette avfallet i mindre grad har vært utsatt for sjøvann da det ligger høyere.

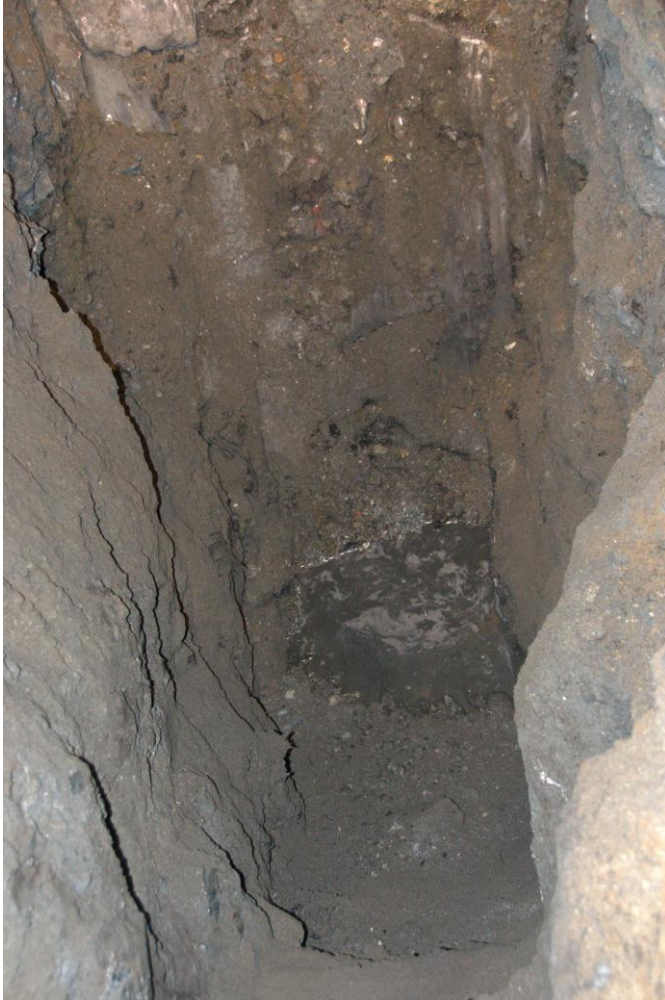
Prøvegrop 1. Dyp ca 2,3 m. Prøve tatt fra de nederste massene som inneholdt sterkt omdannet organisk materiale. Øverste 2 meterne bar mer preg av normale fyllmasser.

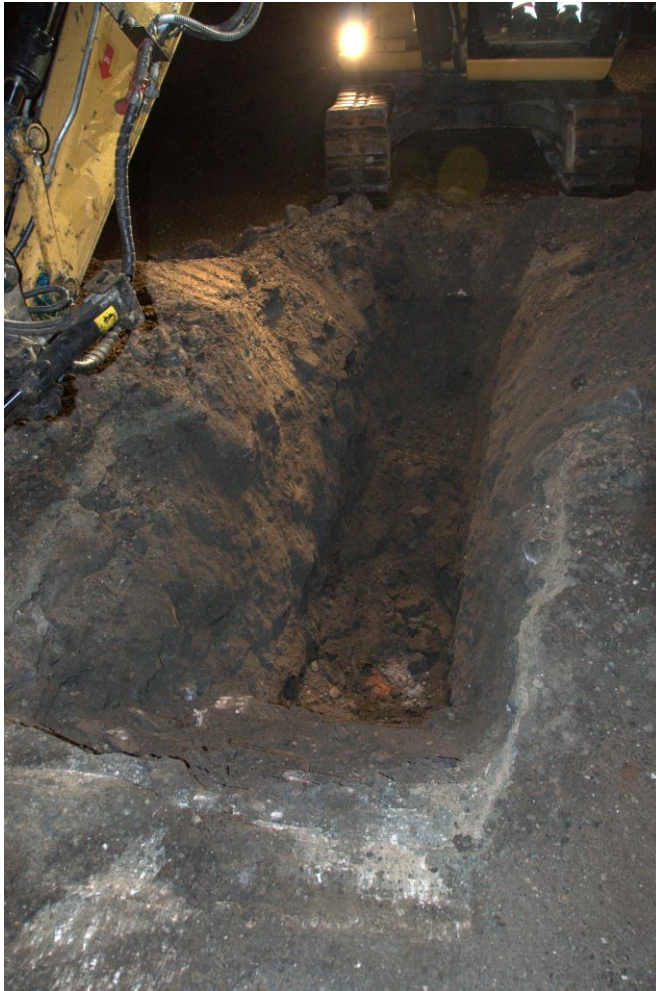
Prøvegrop 2. Dyp ca 2 meter. Videre graving blir avbrutt fordi det ble avdekket murstein som kan være overdekning av høyspentkabelen i området. Det var lite avfall i denne gropen.

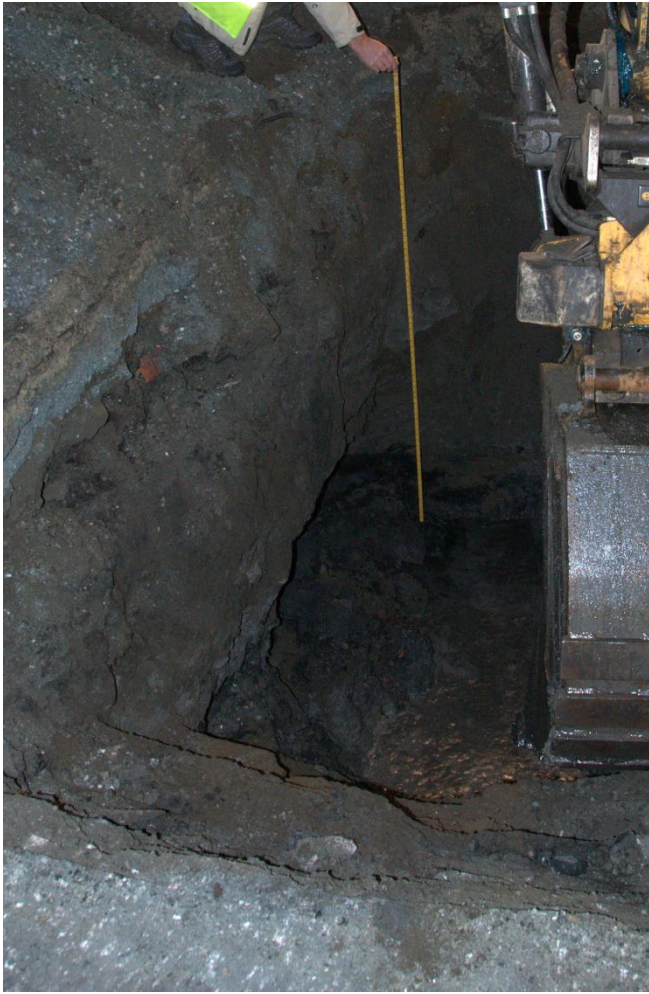
Prøvegrop 3. Dyp ca 3 meter. Avfallssjikt fra ca 2 meters dyp.

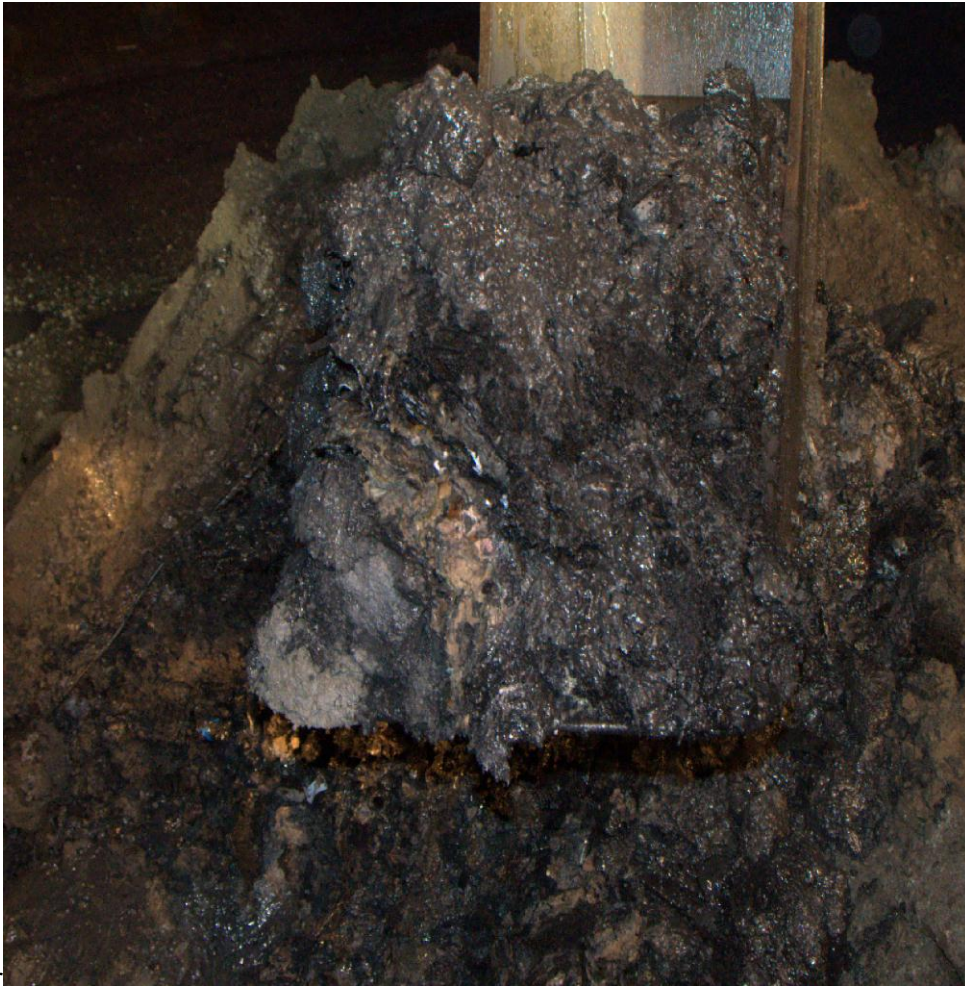
Masser fra avfallsjiktet fra prøvegrøp 3.

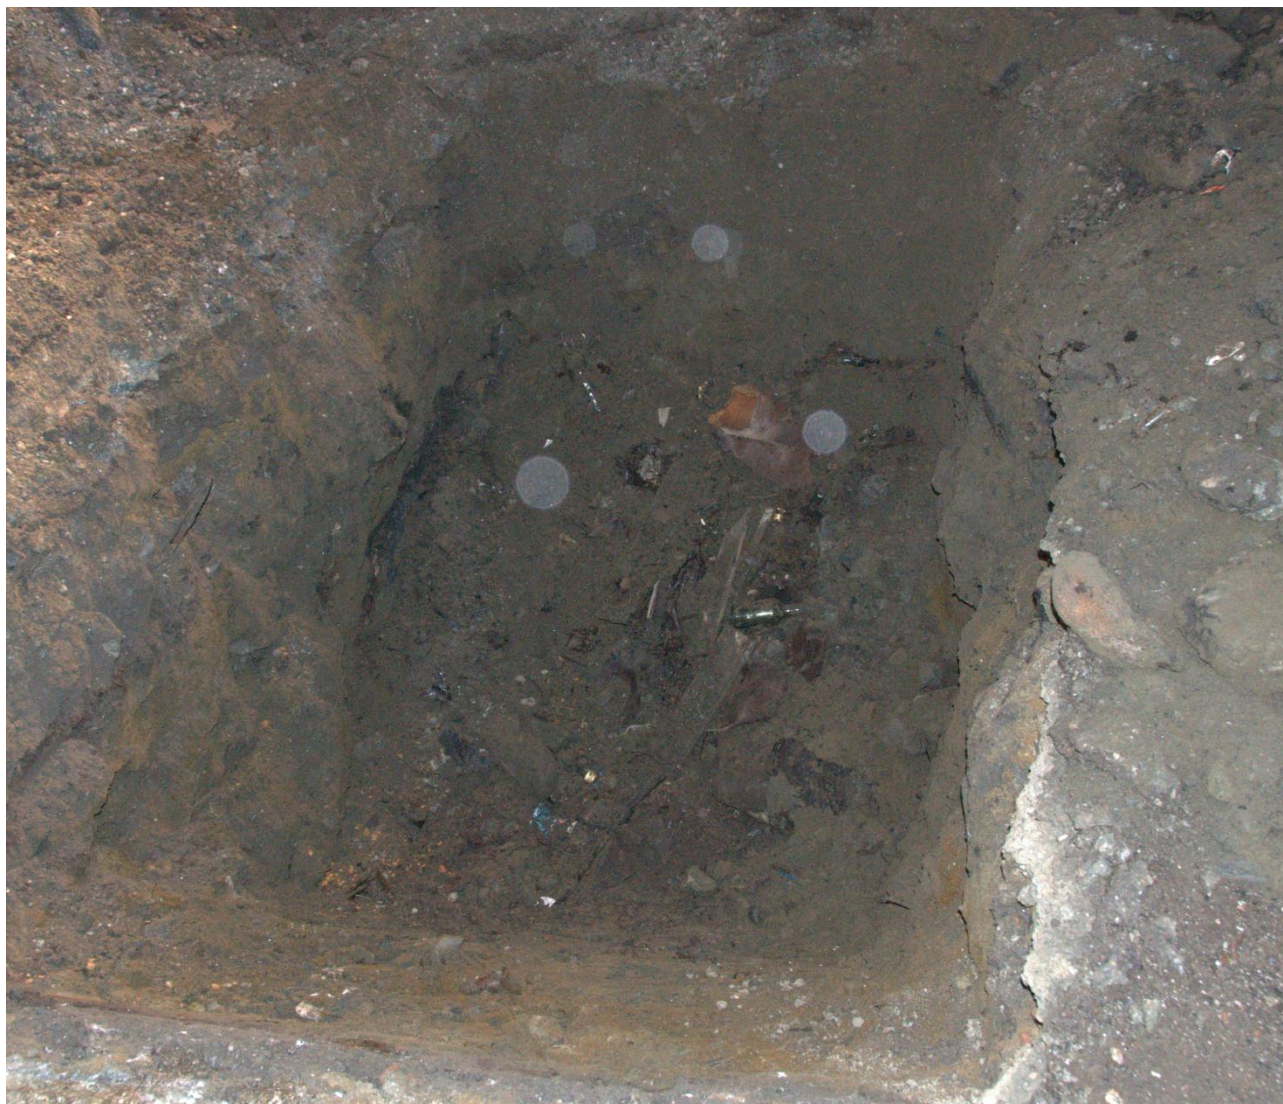
Prøvehull 4. Ca 2 meter dyp. Avfall fra ca 1 meters dyp. Lite omdannet.

Fyllingen har vært komprimert og utsatt for utvasking og nedbrytning gjennom mange år (40-50 år). Det er derfor kun i den øvre delen av fyllingen, opp mot strandveien det ble funnet restavfall som ikke er betydelig omdannet. Det øvrige avfallssjiktet var så sterkt omdannet at opphavsmaterialet i liten grad lot seg identifisere.
