NOTAT

OPPDRAAG	Norges brannskole-Luleåhuset	DOKUMENTKODE	10203269-RIB-NOT-001
EMNE	Uttak av kjerneprøver i gulv	TILGJENGELIGHET	Åpen
OPPDRAAGSGIVER	Statsbygg	OPPDRAAGSLEDER	Thomas Hareide
KONTAKTPERSON	Knut Nilsen og Arne Walaas	SAKSBEH	Leif Harald Fredheim
KOPI	Veronika Solvang (NBSK)	ANSVARLIG ENHET	4061 Narvik Byggeteknikk

Uttak av kjerneprøver i gulv.

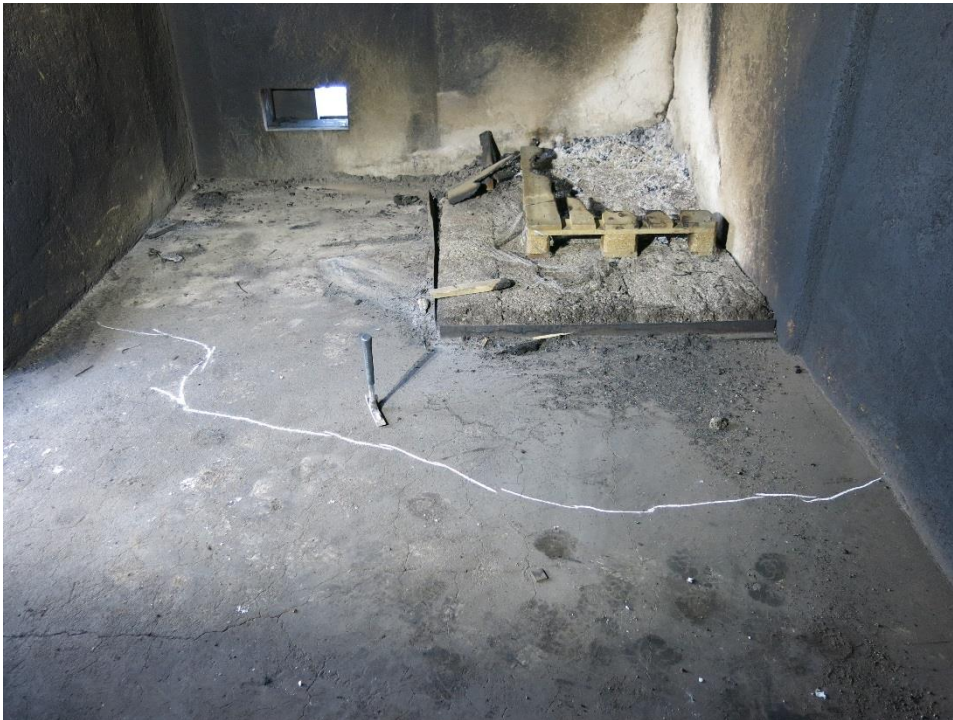
Registreringen av delamineringen i overkant dekke viser at ca. 50 % av romarealet er delaminert. I tillegg er det registrert riss i krakelermønster på dekket.

Bilde nr. 2 Delaminering.

Registrerte skader i betongdekket har oppstått på grunn av de høye temperaturer som konstruksjonen har vært utsatt for. Det er armeringen (stålet) som har utvidet seg og forårsaket oppsprekking av betongen. Betong har normalt den egenskapen at den utvider seg og trekker seg sammen i lengderetningen, likt med armering, men når temperaturene blir så høye som i dette tilfellet klarer ikke betongen «å holde følge» med armeringens tverrsnittøkning. Slik som betongdekket fremstår i dag kan det konkluderes med at armeringen mangler heft til betongen, slik at betongen faktisk «henger» på armeringen.

Det anbefales å skifte ut hele betongdekket i aktuelt rom og erstatte det med et dekke som er dimensjonert for de temperaturer det utsettes for.

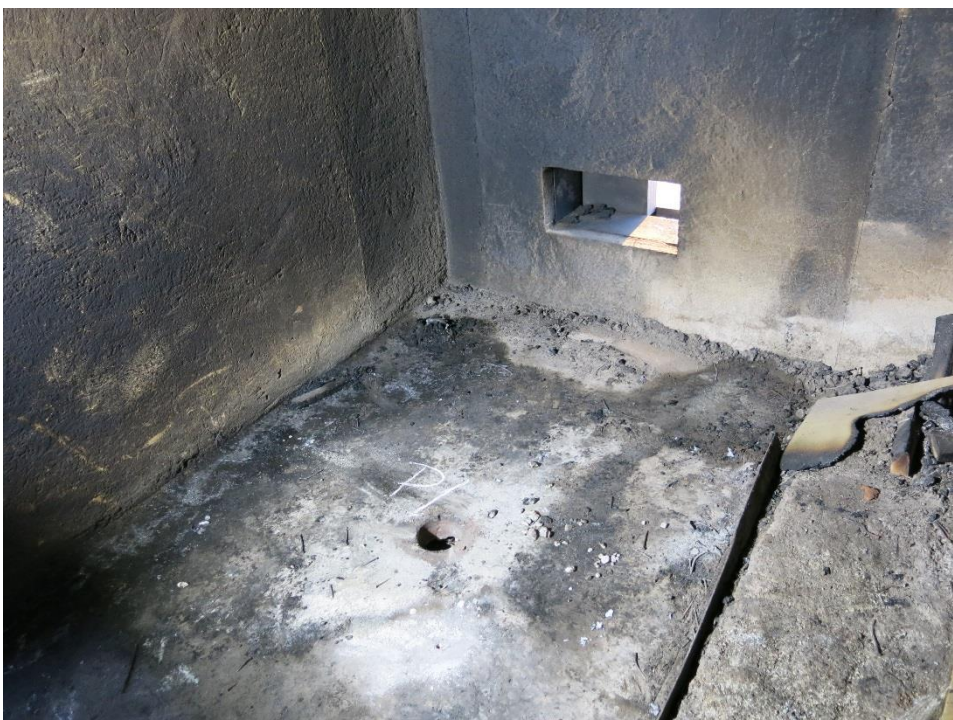
Bilde nr. 3 Uttak av prøve nr. 1.

Uttak av kjerneprøve nr. 1 bydde på en del problemer, da løs armering kilte seg fast.

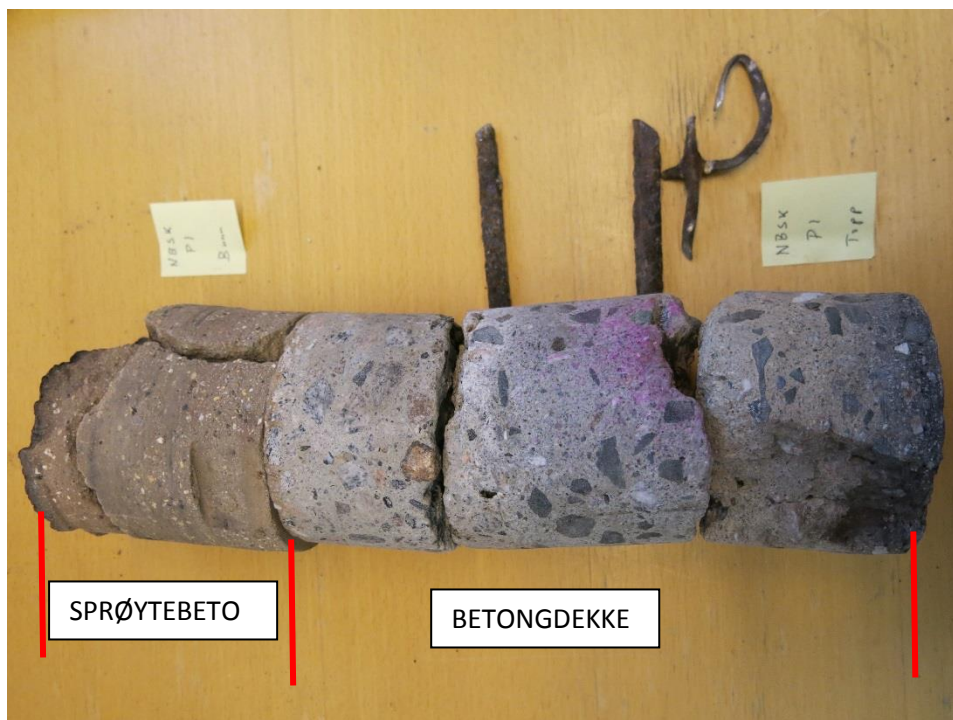
Bilde nr. 5 Kjerneprøve nr. 1.

Kjerneprøve nr. 1 viser klare delamineringer i området hvor armeringen ligger.

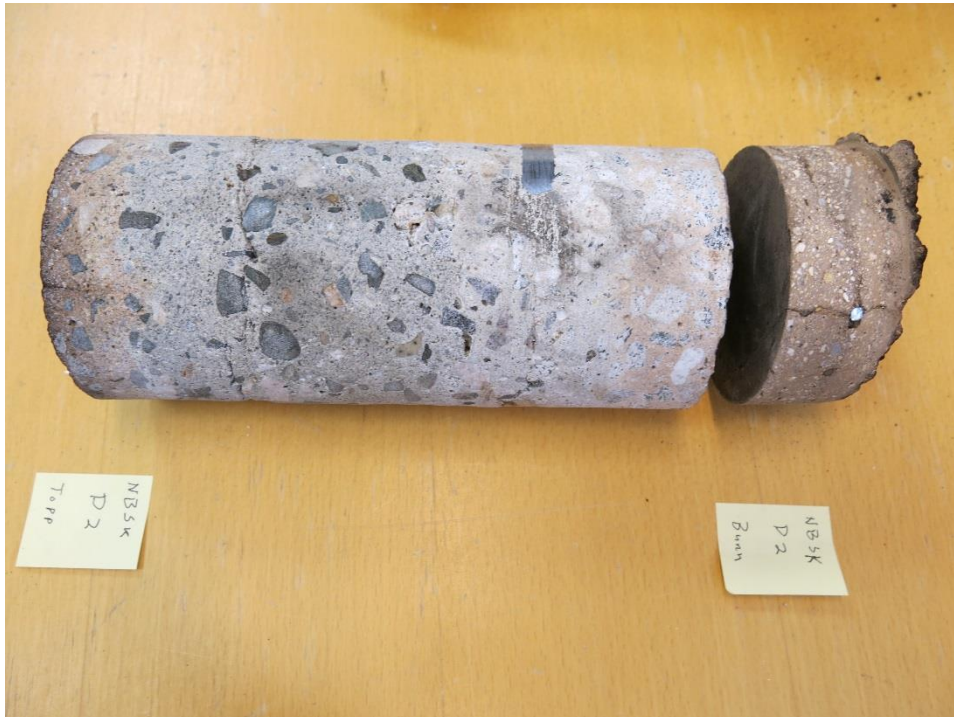
Bilde nr. 6 Kjerneprøve nr. 2.

Kjerneprøve nr. 2 viser tendenser til begynnende delamineringer i området hvor armeringen ligger.

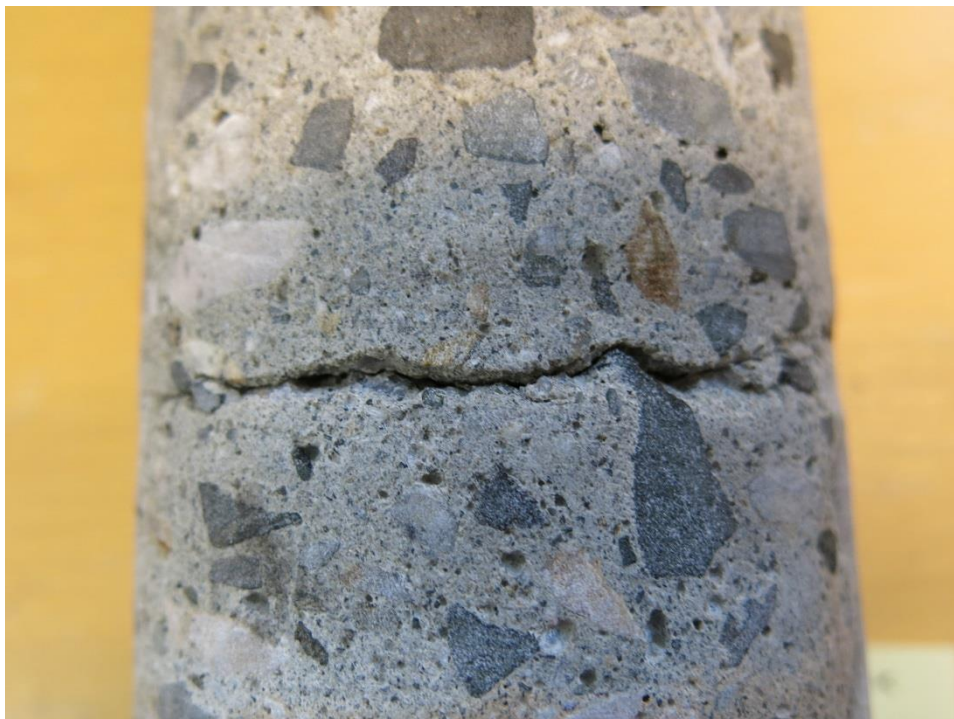
Bilde nr. 7 Begynnende delaminering på prøve nr. 2.

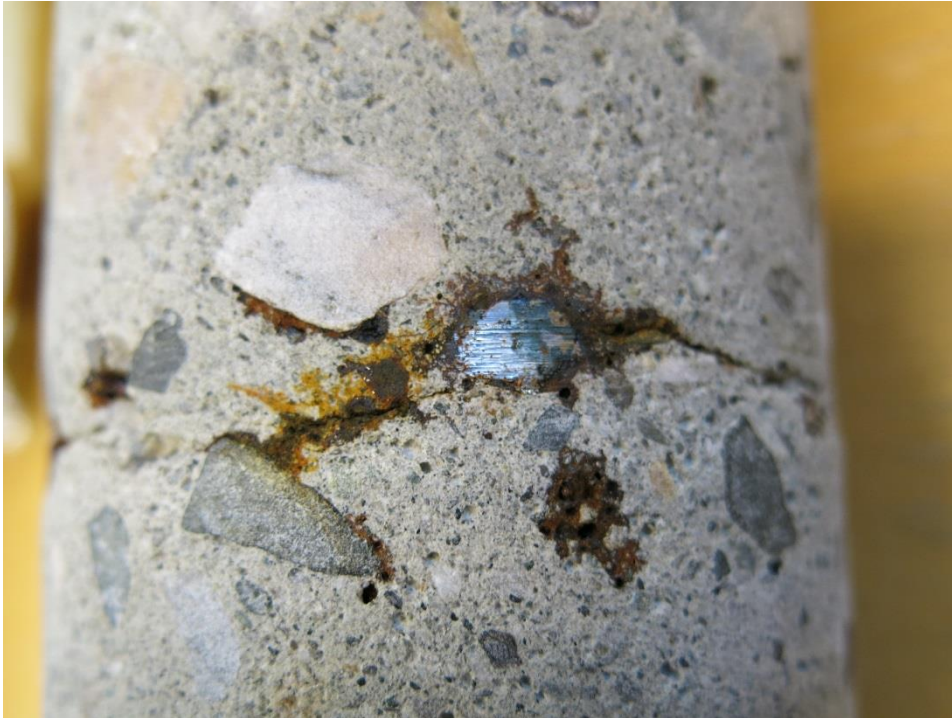
Bilde nr. 8 Begynnende delaminering på prøve nr. 2.
