Tromsø kommune - Vann og Avløp

Nordtromsøya Høydebasseng

Overføringsledning - lekkasje

Oppsummering

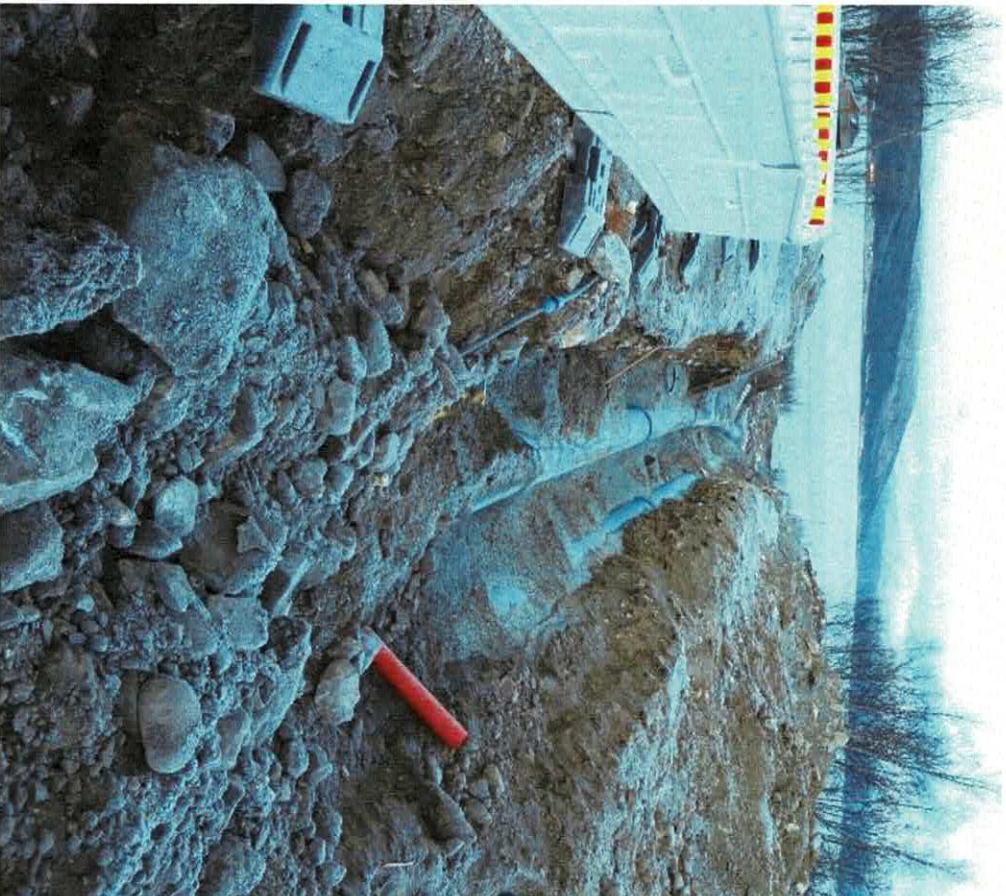
Bilde 1 Oversikt over den avgravede strekningen over bend på ca. 1200, sett nordover mot havet. Rør vest til venstre i bildet

Ved høybrykk ved pel 1050 er røret gravd fram og plasseringen justert. Rør over myra er gravd fram og plasseringen justert på nytt. Det er gravd ned til stabile masser ved myra, men sideveis er det myr fortsatt. Per dags dato er det antatt at lekkasje ved høybrykk pel 1200 er mest prekært. Bendet (11,25° strekkt fast bend, med avvikling på rørene inn og ut av bendet) ble gravd fram, og under trykktesting observerte entreprenøren at røret beveget seg, og lekkasje i muffekoblinger ved bendet ble observert. Entreprenøren selv anslår at røret beveget seg ca. 20 cm vertikalt, ved trykktestingen på ca 20 bar, lekkasjemengde ble ikke dokumentert. Trykktesten ble avsluttet umiddelbart. Ved trykksetting opp mot ca. 20 bar lå røret angivelig i ro, og det var ingen tegn til lekkasje. Etter avsluttet trykktesting ble ca. 2 rørlengder på hver side av bendet gravd fram, og rørene er nå lagt tilbake til opprinnelig prosjektert posisjon. Bendet er nå forankret i en betongforankring fundamentert på fjell, med klammer over røret opp- og nedstrøms bendet. Ca. 7 rør overfor bendet er avgravd.

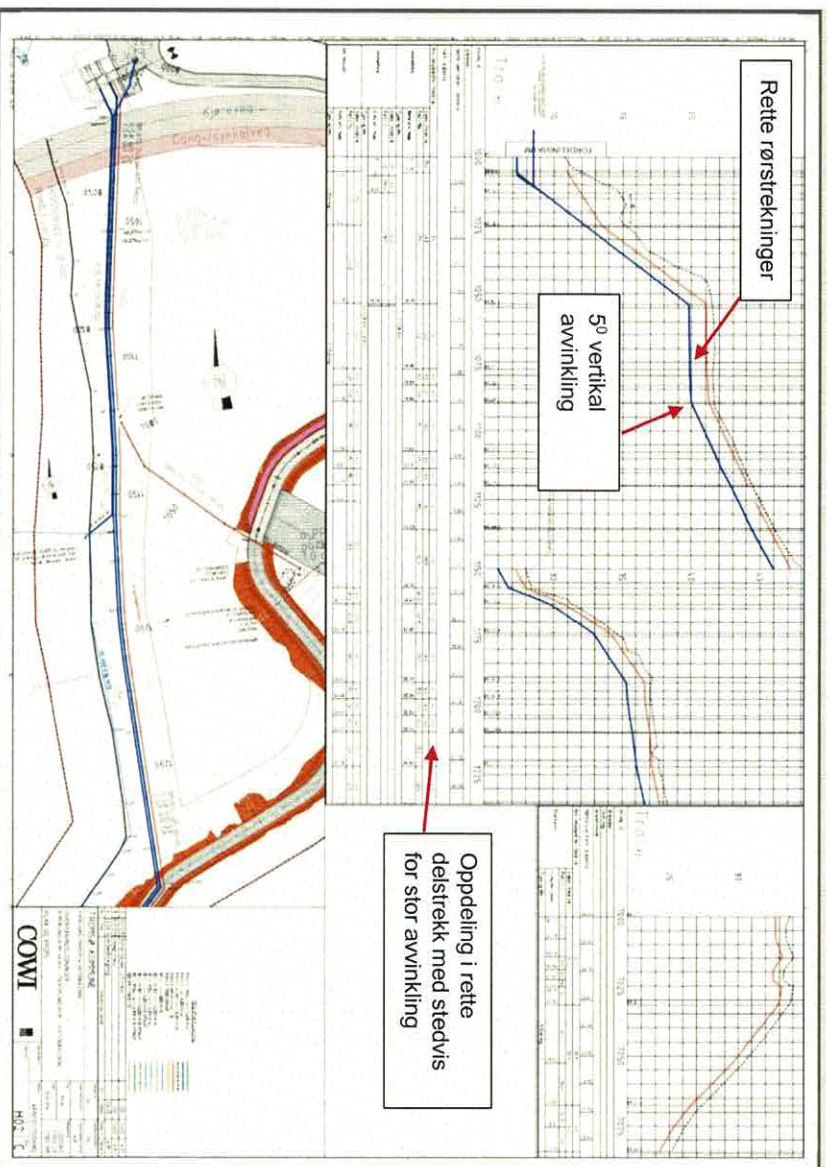
Figur 1 Eksempel på arbeidstegning med plan og snitt for trykkør med mot G1

Eksempelvis vinkelpunkt ved pel 89, 7 (pel 1089, 7), der er det 5° avvinkling i vertikalplanet og 4° avvinkling i horisontalplanet, resulterende vinkel blir da ca. 6, 4°. Det er ikke mulig å montere muffekoblinger med en slik avvinkling, da maksimal tillatt avvinkling er 2°. Det er flere slike eksempler for den prosjekterte linjen for trykkørrene. Det betyr at entreprenøren stedvis ikke kan montere trykkørrene i henhold til arbeidstegningene direkte, uten å komme i konflikt med toleransekrav for maksimal avvinkling i de strekkfaste muffekoblingene. Når retningsendringer større enn tillatt avvinkling i muffekoblingene som angitt på arbeidstegningen i virkeligheten skal tas opp som mindre vinkleendringer i muffekoblingene over lengre rørstrekk må tegningen reflektere dette, ettersom grøfta graves og rør legges fortløpende ved hjelp av gravemaskinens GPS.

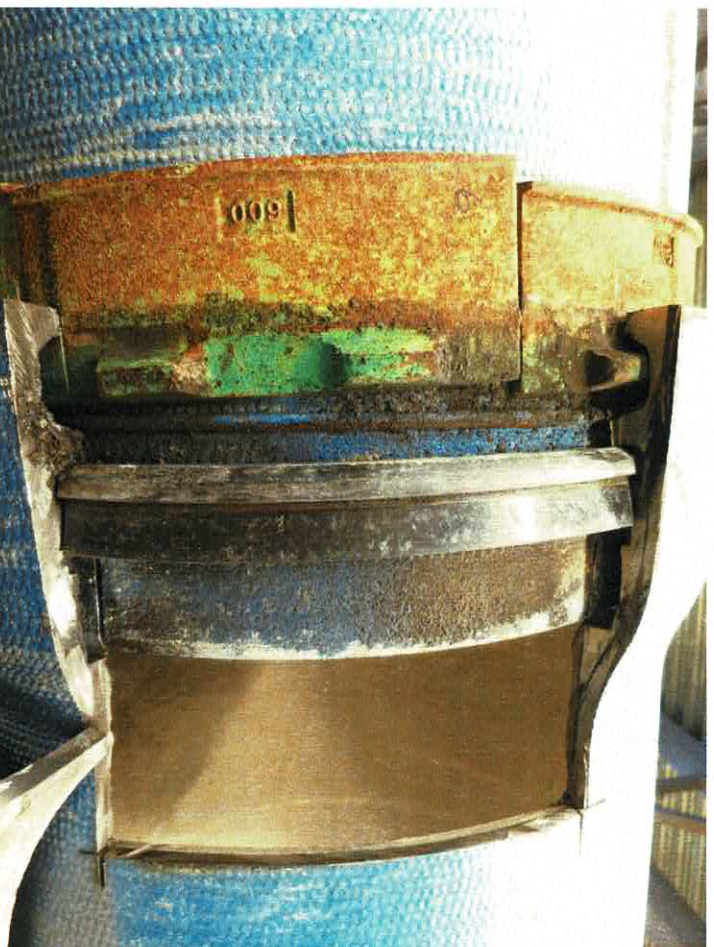
Bilde 2 Åpnet muffekobling, muffekobling 1 (Innersving). Sot på spissendens vannside er fra kappingen

Muffekobling 1 har minst lekkasje av de to innsperste muffekoblingene. Spissenden sakser i koblingen med ca. 3 mm (senterlinjeavvik). Første åpning ble laget i muffekoblingens «inner-sving». Pakningen lå riktig i sporet. Sveiselarven som var synlig i åpningen som ble laget hadde tydelige spor etter mekanisk skade, avskalling av overflatebehandlingen, og begynnende korrosjon på siden som vender mot muffeenden. Motstående del av muffen hadde også tydelige spor etter mekanisk skade, med avskallet overflatebehandling, synlig metall, og begynnende korrosjon. Det betyr at det har vært kraftig kontakt mellom delene ved avvinkling, spesielt mellom sveiselarven og støttingen for pakningen.

Ved et ca. 10 cm bredt område ved luftsiden av pakningen, under den tykkeste delen av pakningen som har minst pakningsklem, var det tydelig korrosjon på spissenden. Det var kun på dette punktet det var slik korrosjon langs hele pakningens omkrets. Det er tydelig at sveiselarven har påvirket støttingen til pakningen, og antakeligvis fortrenget denne, slik at forspenningen på pakningen har blitt redusert nok til at vann har kunnet lekket forbi, se Figur 3. Det kan virke som at det største avviket har vært akkurat under den delen av muffen som ble kappet ut. Sveiselarven som ble synlig i åpningen har tydelig mekanisk skade midt oppå, noe som tyder på at sveiselarven har vært helt inne under støtte-ringen til pakningen, omtrent der det ble konstatert korrosjon på spissenden.

Korrosjon på luftsiden av tetteflaten, under pakningen, er en tydelig indikasjon på at det har vært lekkasje der. Det er antatt at tilgang til luft og vann under pakningen, på grunn av liten forspenning av pakningen og medfølgende lekkasje, har forårsaket korrosjonen.

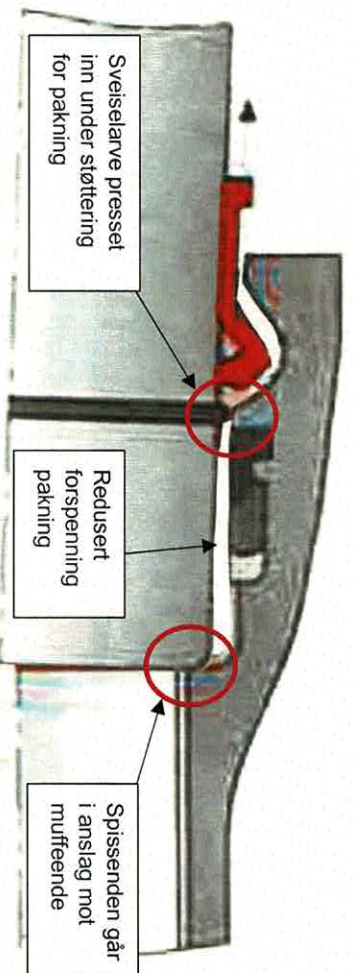
Avvinklingen har gitt skjevkrefter og lokal deformasjon av muffekoblingen. Sveiselarven har presset seg helt inn under støttingen for pakningen i muffekoblingens «innersving», og dermed fortrengt muffeenden. Slik er muffekoblingenes designede tette- og låsefunksjon ikke oppnådd, på grunn av liten eller ingen forspenning på pakningen. Lekkasjen har oppstått der forspenningen på pakningen er minst.

Figur 3 Snitt gjennom strekkfast muffekobling med låsesegmenter (modifisert av NO). For stor avvinkling reduserer pakningsforspenning i muffekoblingens «inner-sving», på grunn av sveiselarvens plassering

Innvendig i muffekoblingen var det noe avskalling av sementbelegget på muffeenden, omtrent i området for den observerte korrosjonen på spissenden. Dette kan sammenfalle med at spissenden har vært i anslag med muffe-enden, se Figur 3. Ved inspeksjonstidspunktet var det noen millimeter klaring mellom spissende og muffe på punktet med avskallingen.

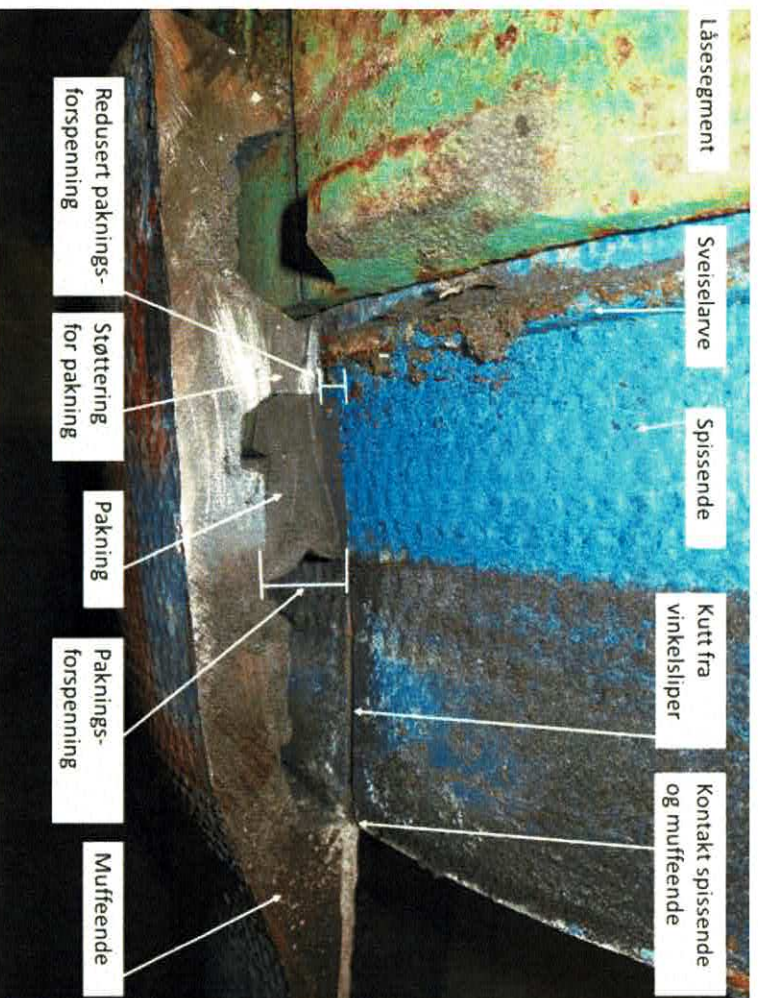
Figur 4 Muffekobling 2, sett innvendig i muffekoblingen etter fjerning av deler av muffe

Sveiselarven som var synlig i åpningen som ble laget på motstående side (i «innersvingen», se Figur 4) hadde tydelige spor etter mekanisk skade, avskalling av overflatebehandling, og begynnende korrosjon på siden som vender mot muffe-enden. Motstående del av muffen, den delen som ble kuttet bort, hadde også tydelige spor etter mekanisk skade, med avskallet overflatebehandling, synlig metall, og begynnende korrosjon. Det betyr at det har vært kraftig kontakt mellom delene ved avvinkling, spesielt mellom sveiselarven og støttingen for pakningen. Sveiselarven har lagt seg helt inn under støttingen for pakningen, og presset denne unna, slik at forspenningen på pakningen lokalt har blitt redusert nok til at vann har kunnet lekket forbi. Se Figur 3 for en illustrasjon av hendelsen.

Ved et ca. 10 cm bredt område på spissendens tetteflate var det tydelig korrosjonsangrep. Denne korrosjonen var akkurat utenfor åpningen som ble kuttet (litt lavere), men ble observert på spissenden da denne ble demontert til sist. Også på toppen av muffekoblingen ble det observert et ca. 10 cm bredt korrosjonsangrep på luftsiden av tetteflaten, omtrent slik som for muffekobling 1. Det var kun på disse to punktene det var slik korrosjon langs hele pakningens omkrets, bortsett fra i bunn av muffekoblingen. I bunn er det antatt at stående vann i muffen har forårsaket korrosjonen.

Korrosjon under hele tetteflatens bredde, og korrosjon på luftsiden av tetteflaten under pakningen, er en tydelig indikasjon på at det har vært lekkasje på disse stedene. Det er antatt at tilgang til luft og vann under pakningen, på grunn av liten forspenning av pakningen og medfølgende lekkasje, har forårsaket korrosjonen.

Det er antatt at de to lokale korrosjonsangrepene ved pakningen indikerer lekkasjesteder. Avvinklingen mellom rørene ble under inspeksjonen målt til ca. 30°, som er over leverandørens maksimalt tillatte avvinkling på 20° for DN600. Spissenden saksør (senterlinjeavvik) ca. 1-1,5 cm i forhold til muffe-enden. Tillatt saksing i disse strekkfaste koblingene er vanligvis 5 mm.

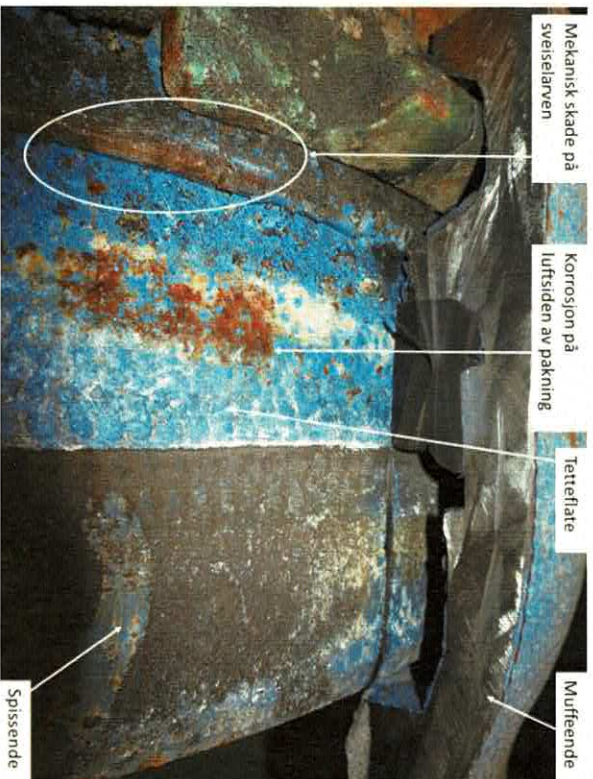
Figur 5 Muffekobling 1, sett innvendig i muffekoblingen, muffe delvis fjernet

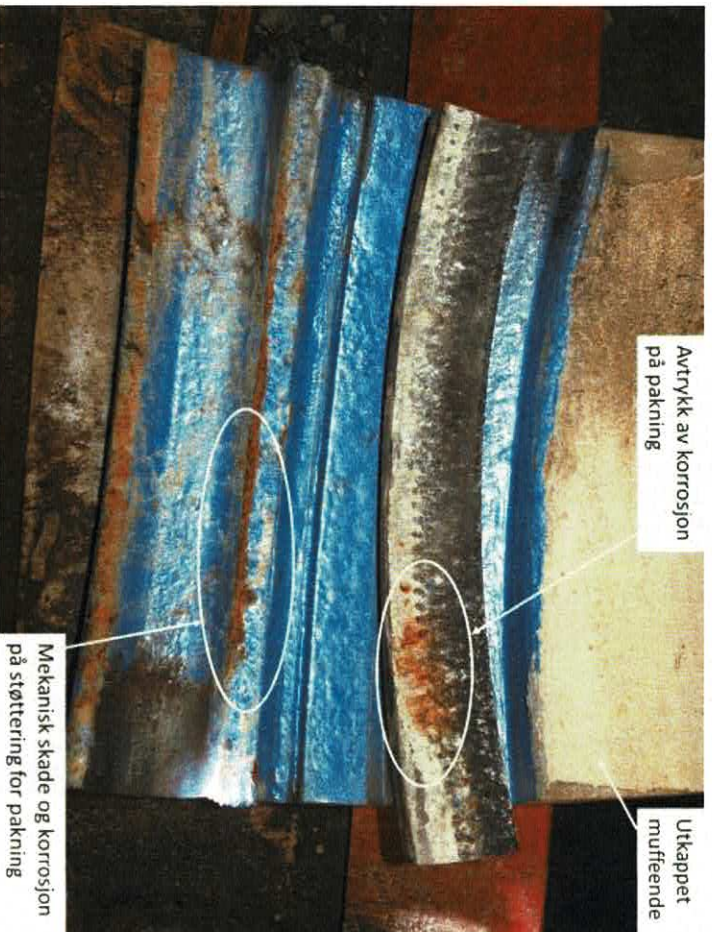
Figur 6 Multifekobling 1, motsiende side av mufsen og pakning. Det er usst hva del hvite belegget på pakningen er, det kan være sementstøv fra innvendig overflatebehandling, storknet gliemiddel, eller finstoff fra omfyllingsmassene.

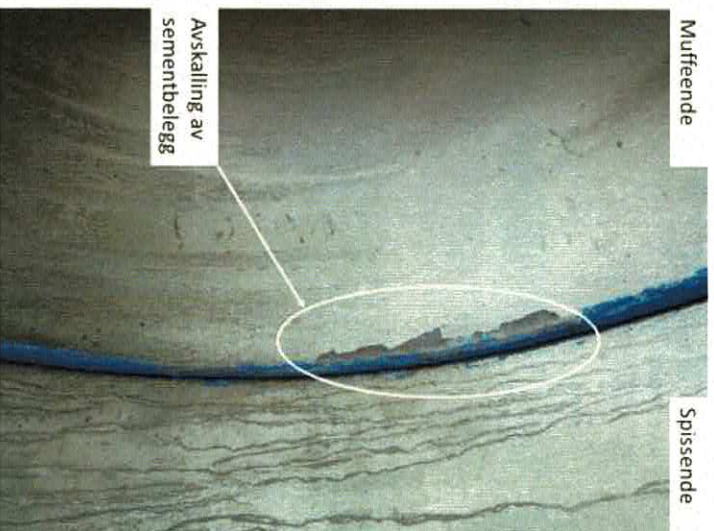
Figur 7 Muffekobling 1 sett innvendig

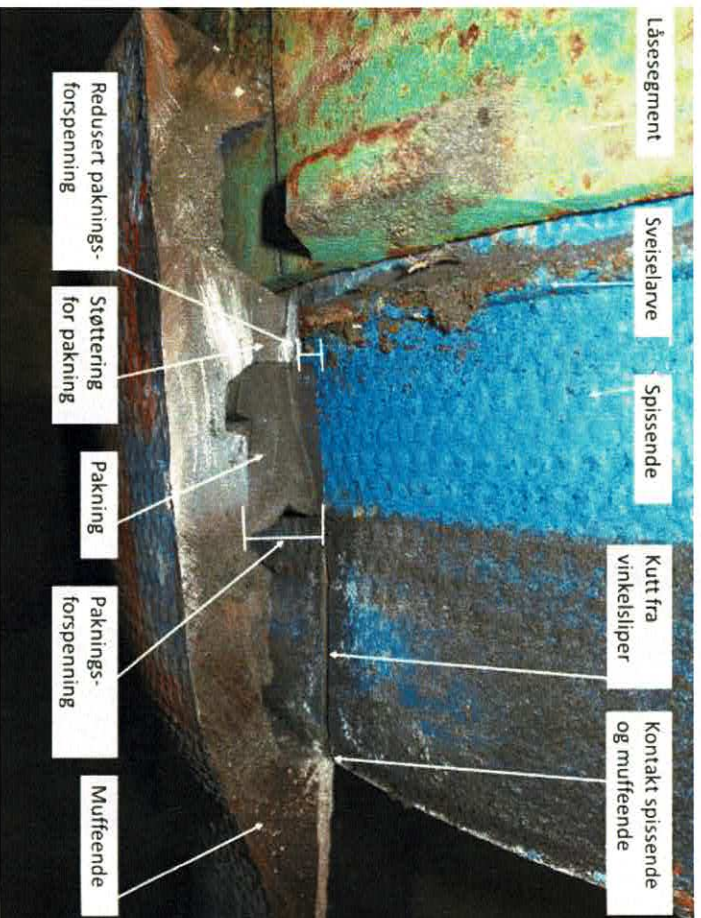
Figur 8 Muffekobling 2, muffe delvis fjernet

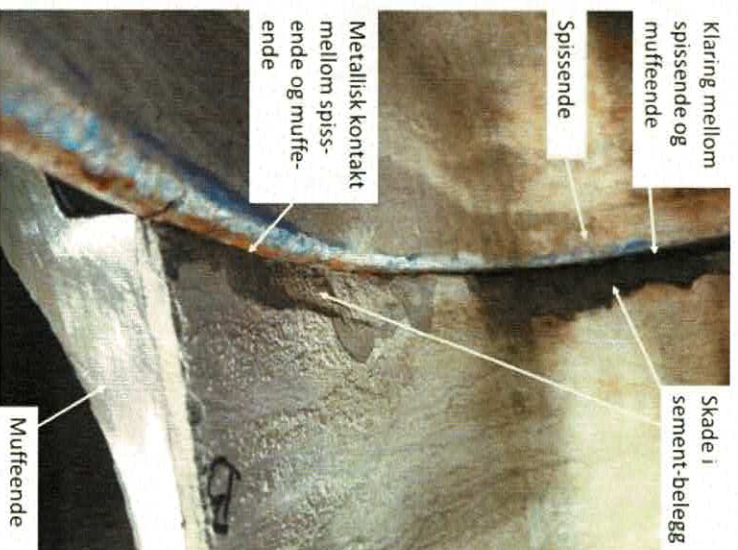
Figur 9 Muffekobling 2 sett innvendig

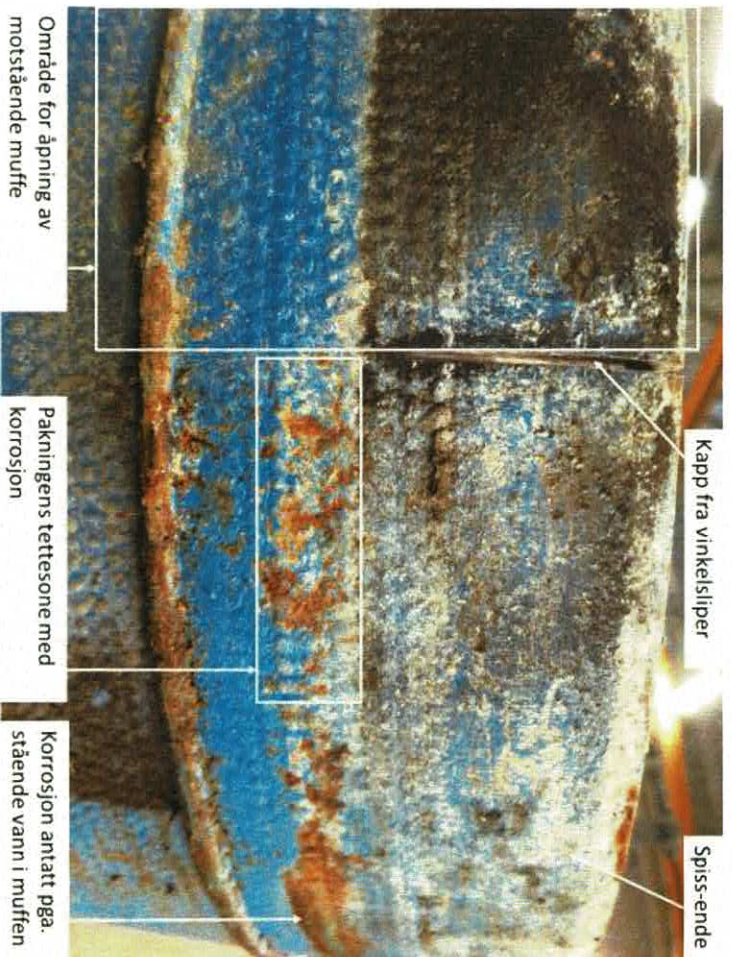
Figur 10 Muffekobling 2, spissende sett fra siden
