Hjellnes Consult AS**Geoteknisk rapport****Ski kommune – Parkveien, Langhus**

Prosjekt	Parkveien – Ski kommune
Dokumentnavn	01L0563.010_RIG_RAP_PRO_00_Parkveien Ski Kommune
Prosjektnummer	01L0563.010
Dato	02.11.2017
Kunde	Hjellnes Consult AS
Kontaktperson	Jon Christian Bergby
Byggherre	Ski Kommune
Kontaktperson	Bijan Khalili
Rapport utarbeidet av	Ingjerd Ulsaker Høy
Rapport kontrollert av	Michael Laubo

Pöyry Norway AS har på oppdrag fra Hjellnes Consult AS ved Jon Christian Berby og Ski Kommune ved Bijan Khalili utført en geoteknisk undersøkelse i Parkveien, Langhus i Ski kommune. Undersøkelsen ble utført i sammenheng med rehabiliteringen av VA-anlegget. Nytt VA-anlegg skal ligge midt i Parkveien ca. 3-4 meter under terrengnivået og har en lengde på ca. 370 m.

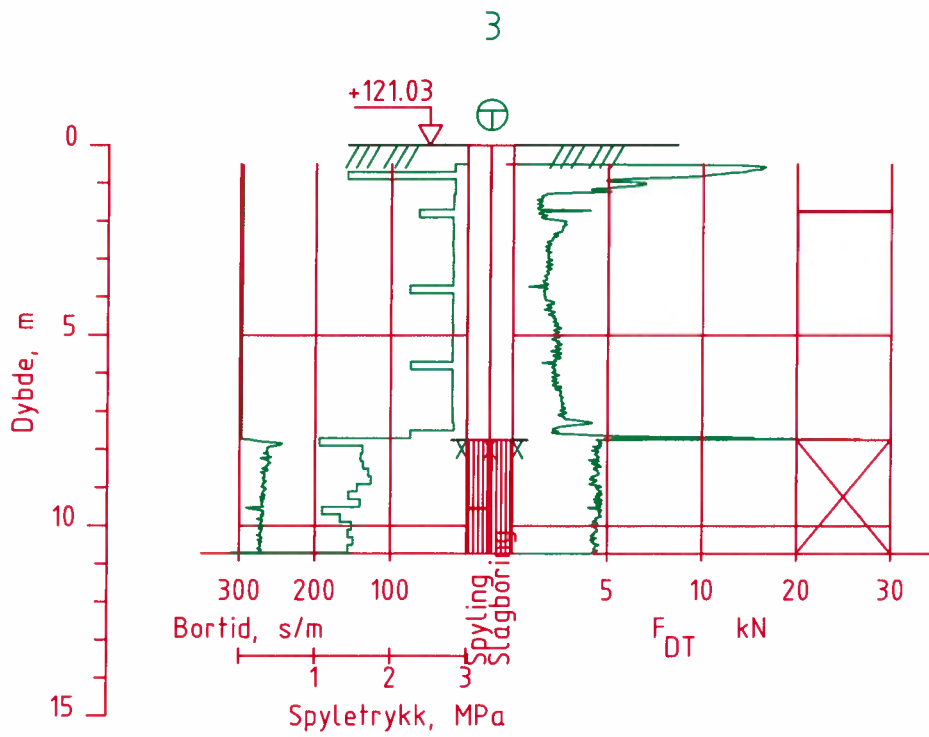
Borhull 3

Bløtest er leiren i borehull nr. 3, der er det bløt leire fra ca. 2 meters dybde til ca. 8 meters dybde, under leiren er det påvist fjell. Det ble påvist høyt grunnvann i borehull 3.

Boreren fra Mesta informerer om at det under boring så ut til å være høyt grunnvannsnivå i borehull nr. 3. På grunn av fjell på begge sider av Parkveien er det naturlig å anta at grunnvannet følger Parkveien.

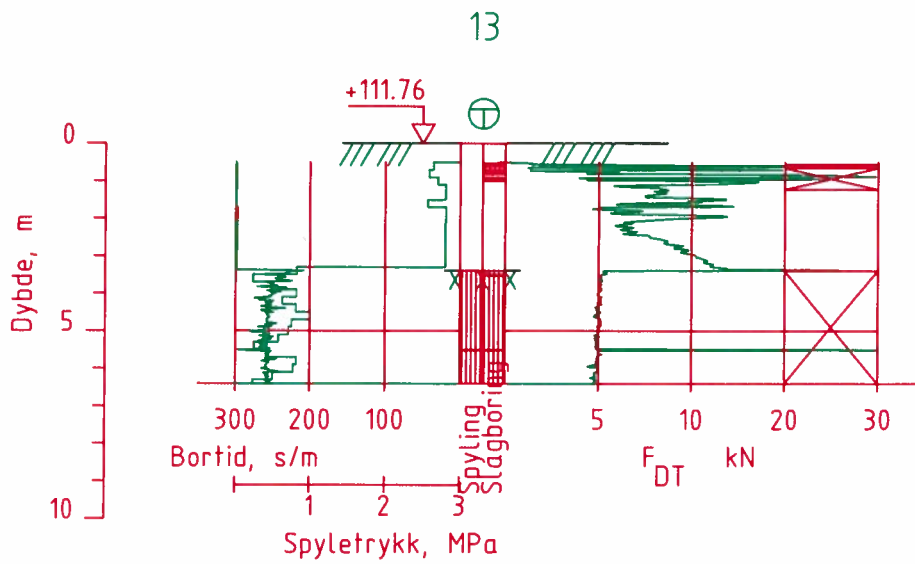
I borehull nr. 13, 14, 16 og 19-22 var tykkelsen på løsmasselaget < 4 meter som betyr at det kan være nødvendig å sprengne for å få dyp nok grøft.

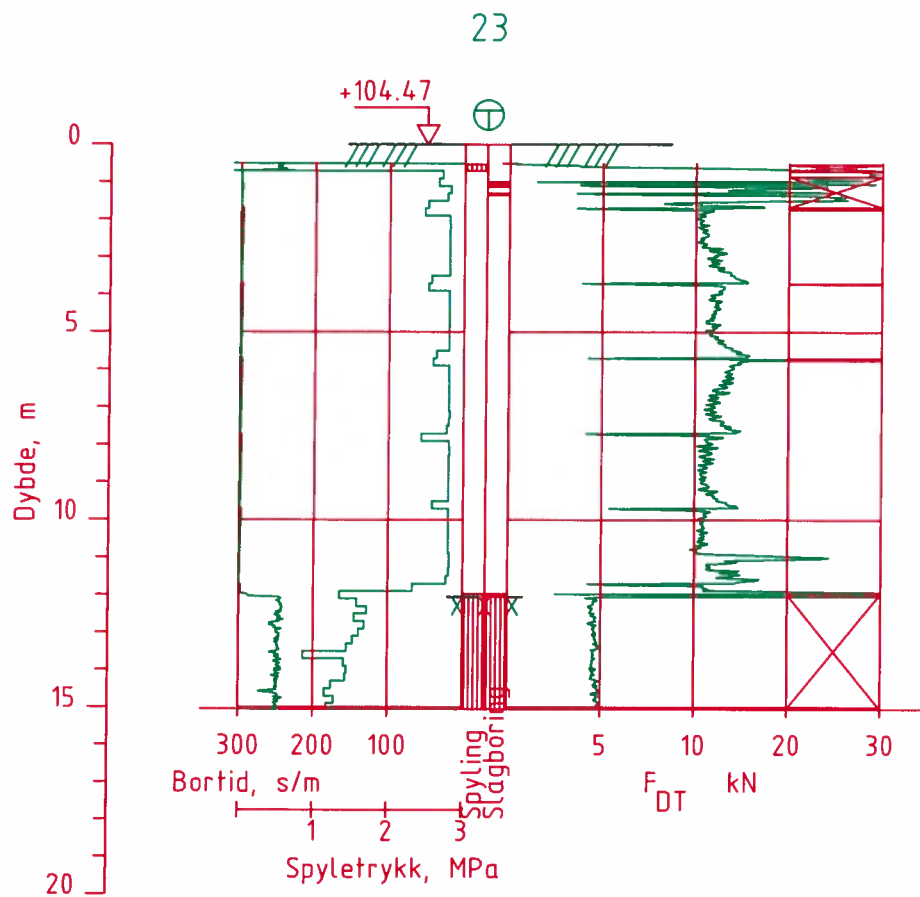
Borhull 23

Totalsonderingene viser at løsmassene påvist ved grunnundersøkelsen stemmer bra overens med løsmassekartet fra NVE. Øverst i alle hull er det asfalt. Deretter er det fyllmasser som har en tykkelse som varierer fra ca. 0,5 meter til ca. 2 meter. Under fyllmassene er det leire som ut i fra totalsonderingene ser ut til og varierer fra fast til bløt leire. Tykkelsen på leirelaget varierer fra ca. 2 til ca. 18 meter. Tykkest er løsmasselaget i borehull 23, 24 og 25.
