20.06.2017

Nykirke Snerthingdal

Vi takker for oppdraget med å utarbeide en tilstandsrapport på takkonstruksjonen i Nykirke i Snerthingdal. Årsaket til at vi ble invitert på befaring er at det har falt ned skifer fra taket sporadisk over en lengre periode. Spesielt på våren etter vinterens belastninger av taket har det kommet ned skifer. Under befaringen går vi en runde rundt bygget og det er mange steder på taket vi ser det mangler steiner. Vi går også opp på kaldt loftet og inspiserer undertaket. Dette ser tørt og fint ut med unntak av et felt nord/øst på taket.

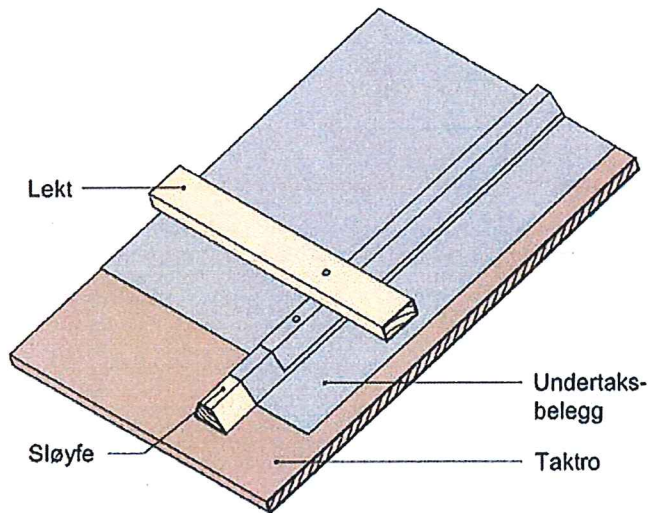
32 Damptett undertak

Fig. 32
Undertaksbelegg kan legges og skjøtes over trapesformede sløyfer med avrundet kant som vist i figuren. Det gir ekstra sikkerhet for å få tette skjøter i undertaksbelegget.

- Vår anbefaling må være å fjerne eksisterende skifer, etablere nytt tett undertak og nye sløyfer/lekter i henhold til Byggforsks anbefalinger. Se vedlagte skisser under:

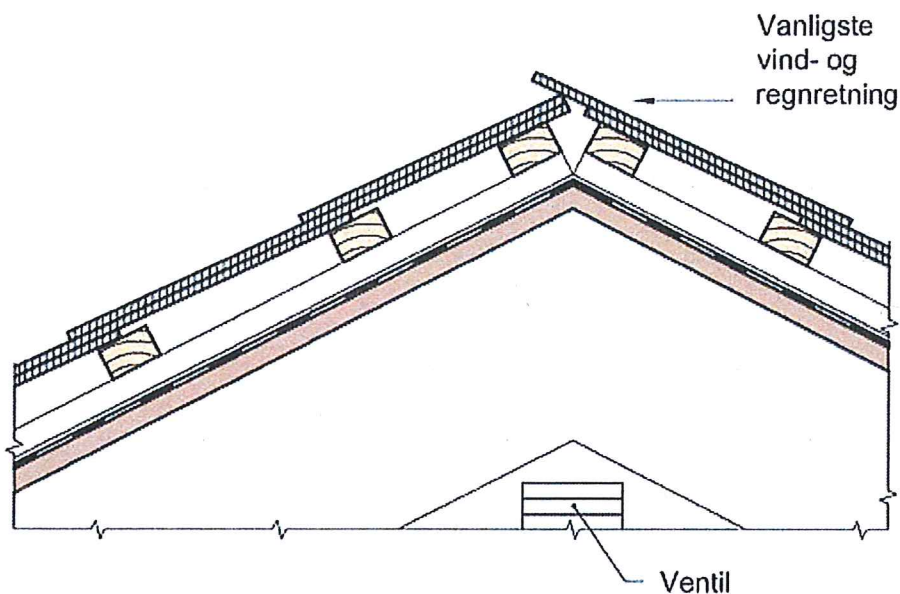
Fig. 62 b

Møneløsning med omlegg på skifertekningen. En slik løsning bør bare brukes på steder med moderat slagregnspåkjønning.

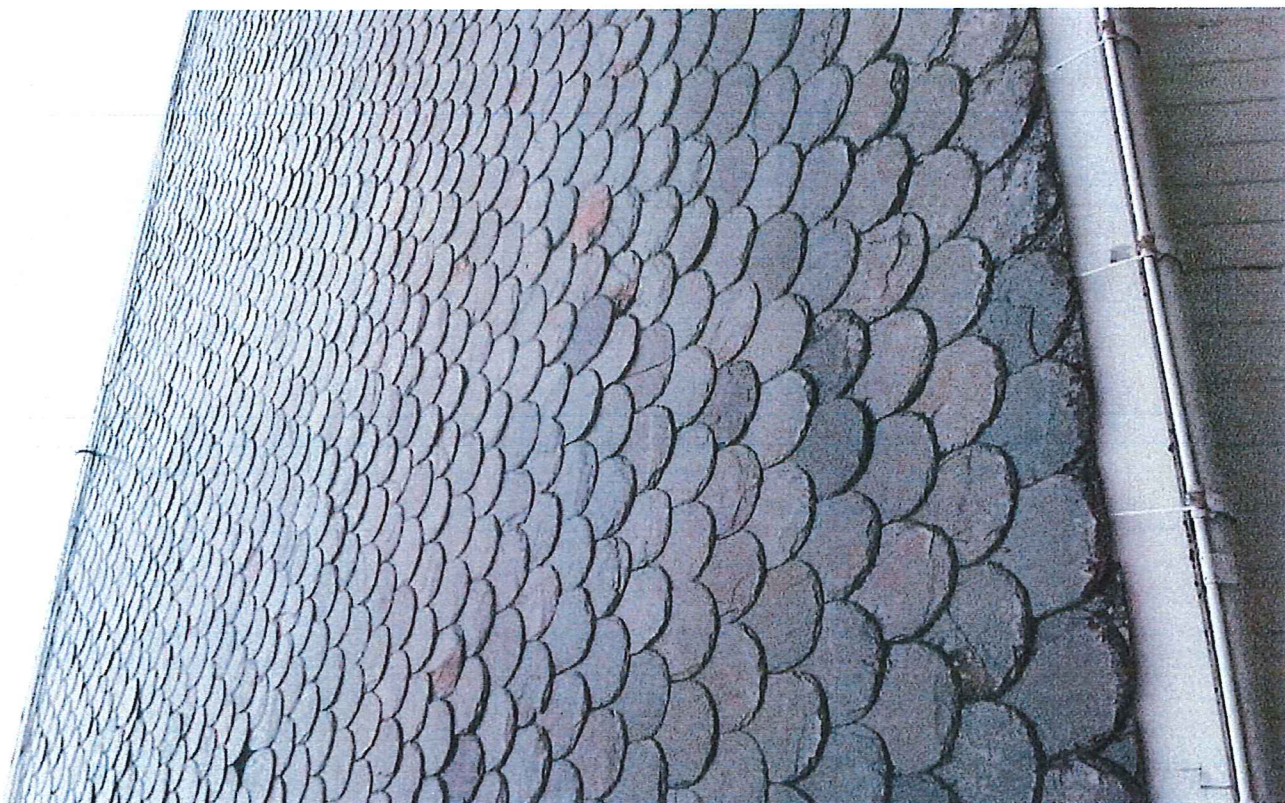
Ordre O2353. Filnavn: 20170606_080406.jpg.
Beskrivelse: Hovedtak, hull og sprekte steiner.

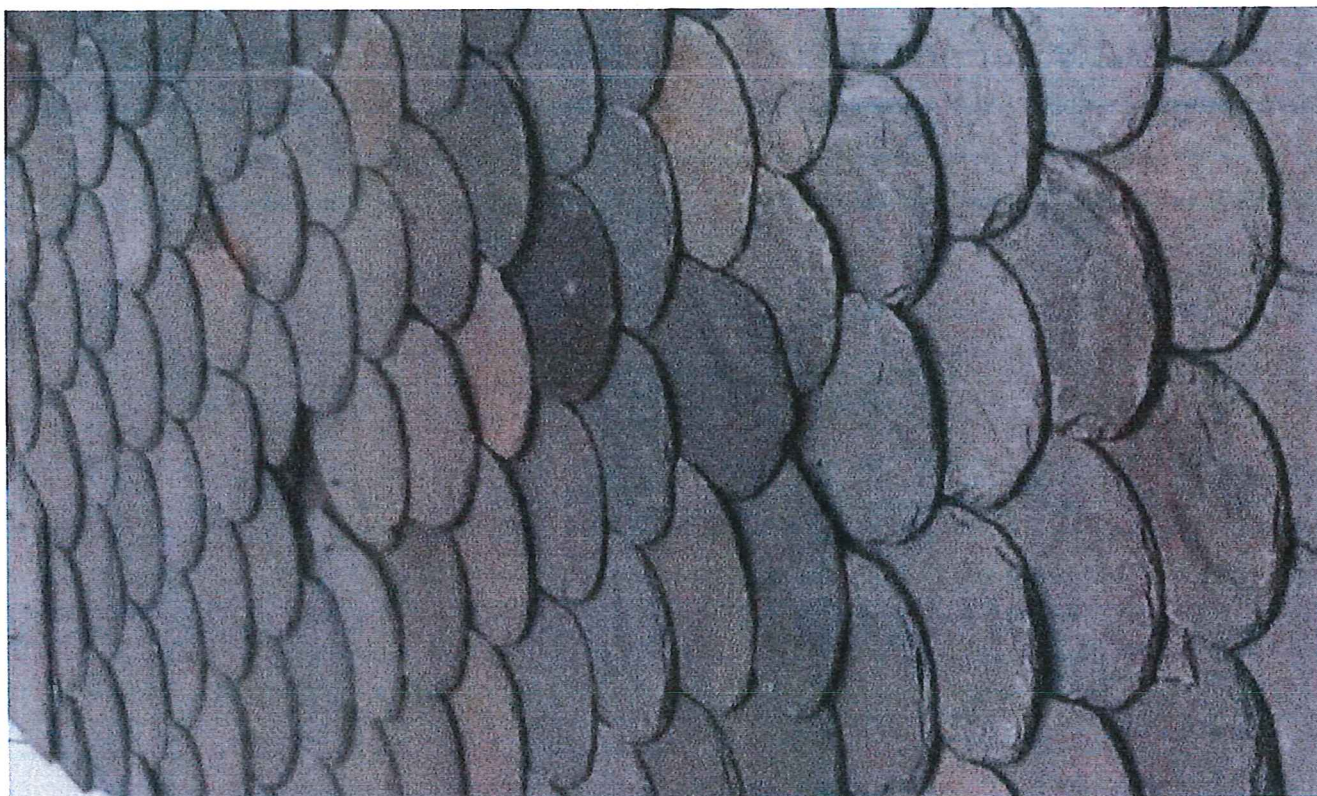
Ordre O2353. Filnavn: 20170606_080423.jpg.
Beskrivelse: Stein mangler på hovedtak mot inngang.

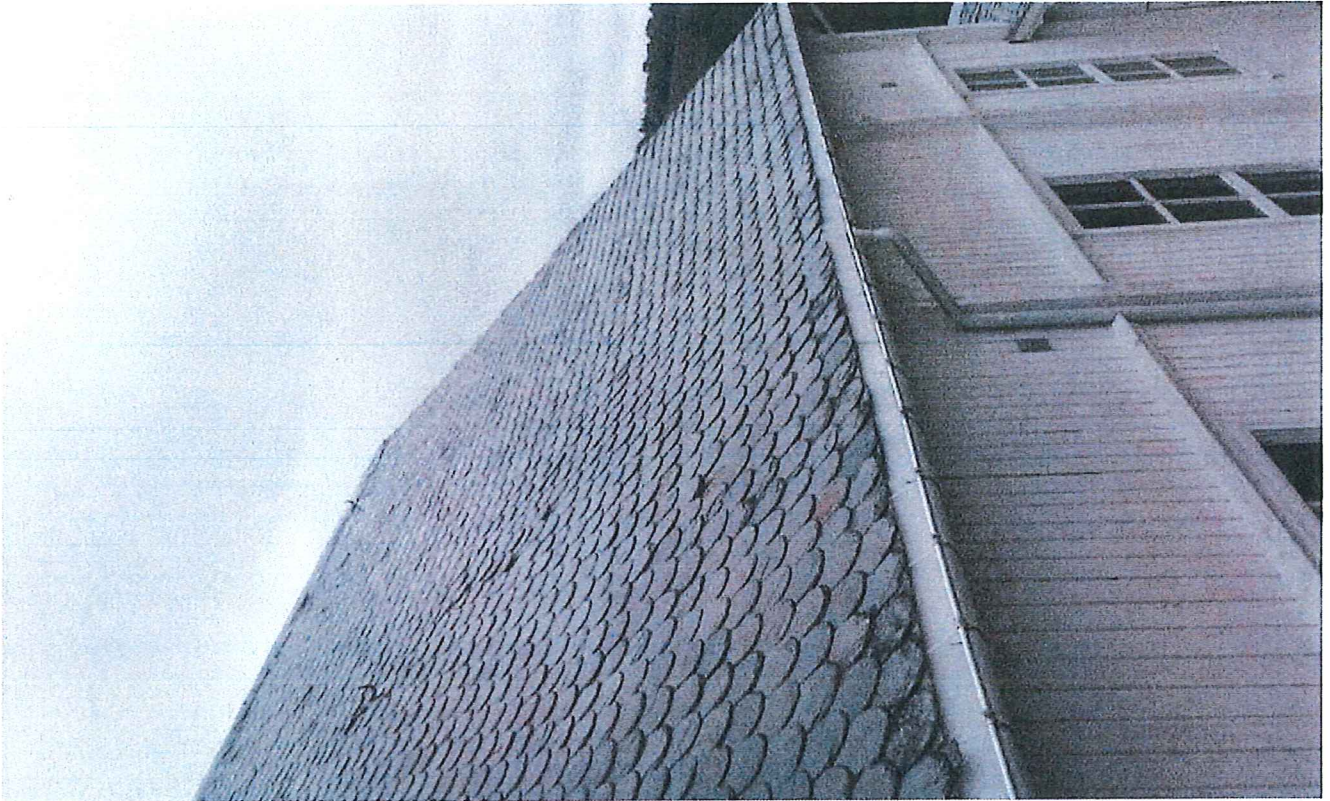
Ordre O2353. Filnavn: 20170606_080414.jpg.
Beskrivelse: Oversikt hovedtak.

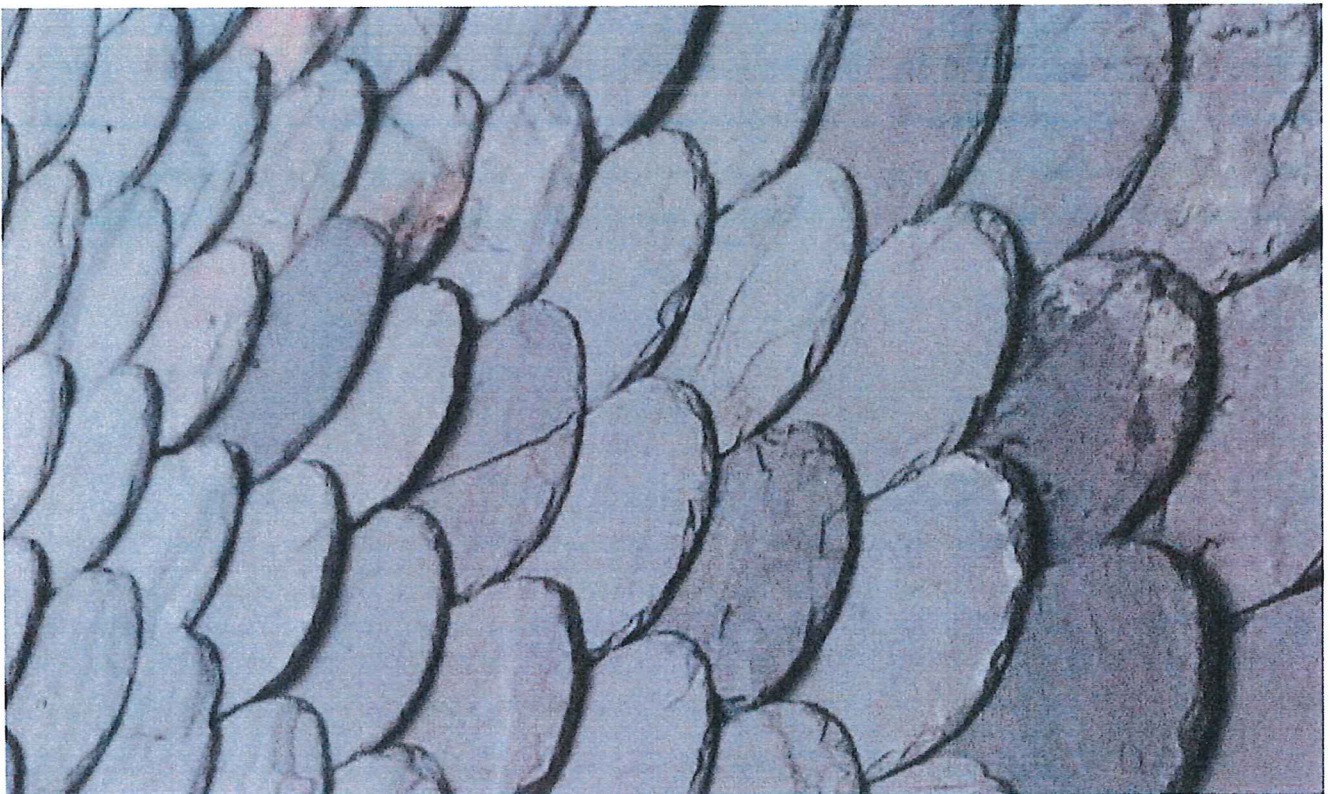
Ordre O2353. Filnavn: 20170606_080435.jpg.
Beskrivelse: Sprekt stein på hovedtak.

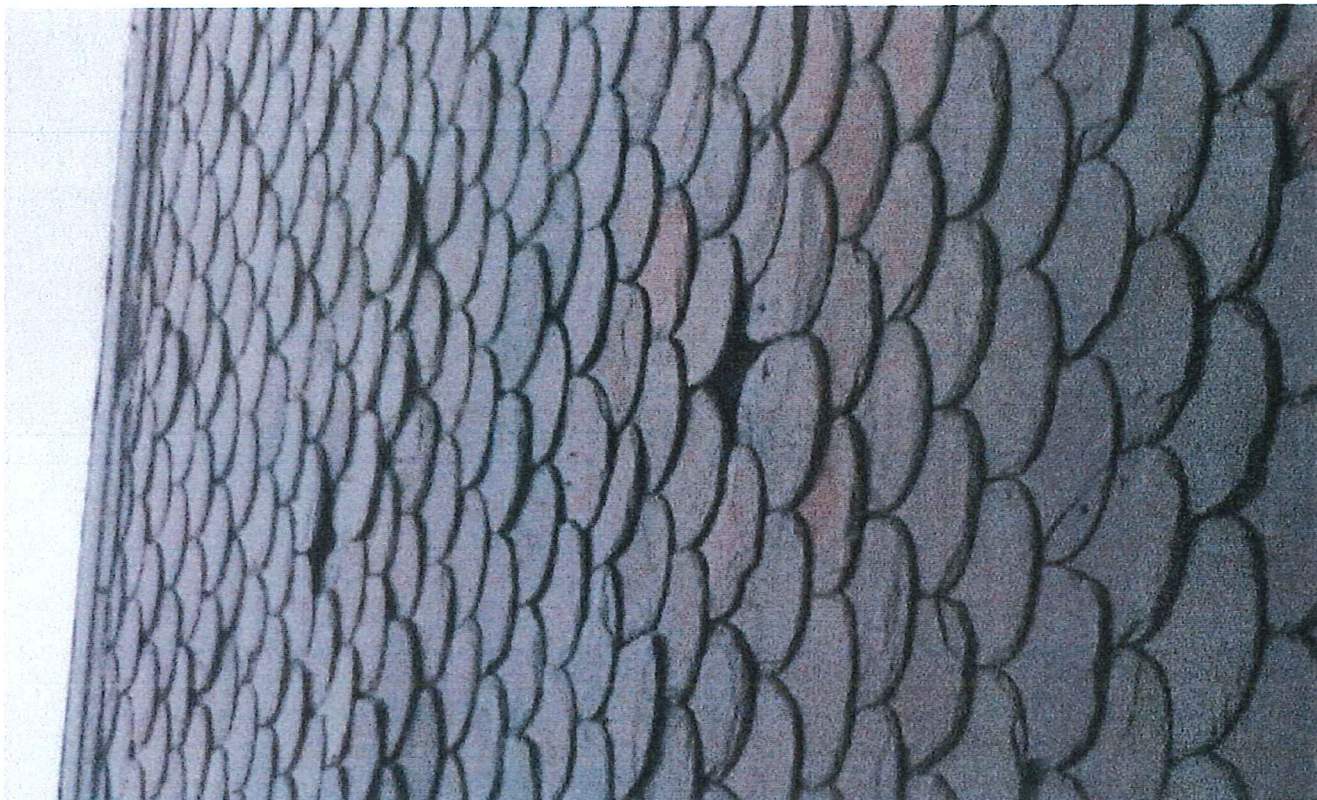
Ordre O2353. Filnavn: 20170606_080429.jpg.
Beskrivelse: Stein mangler på hovedtak.

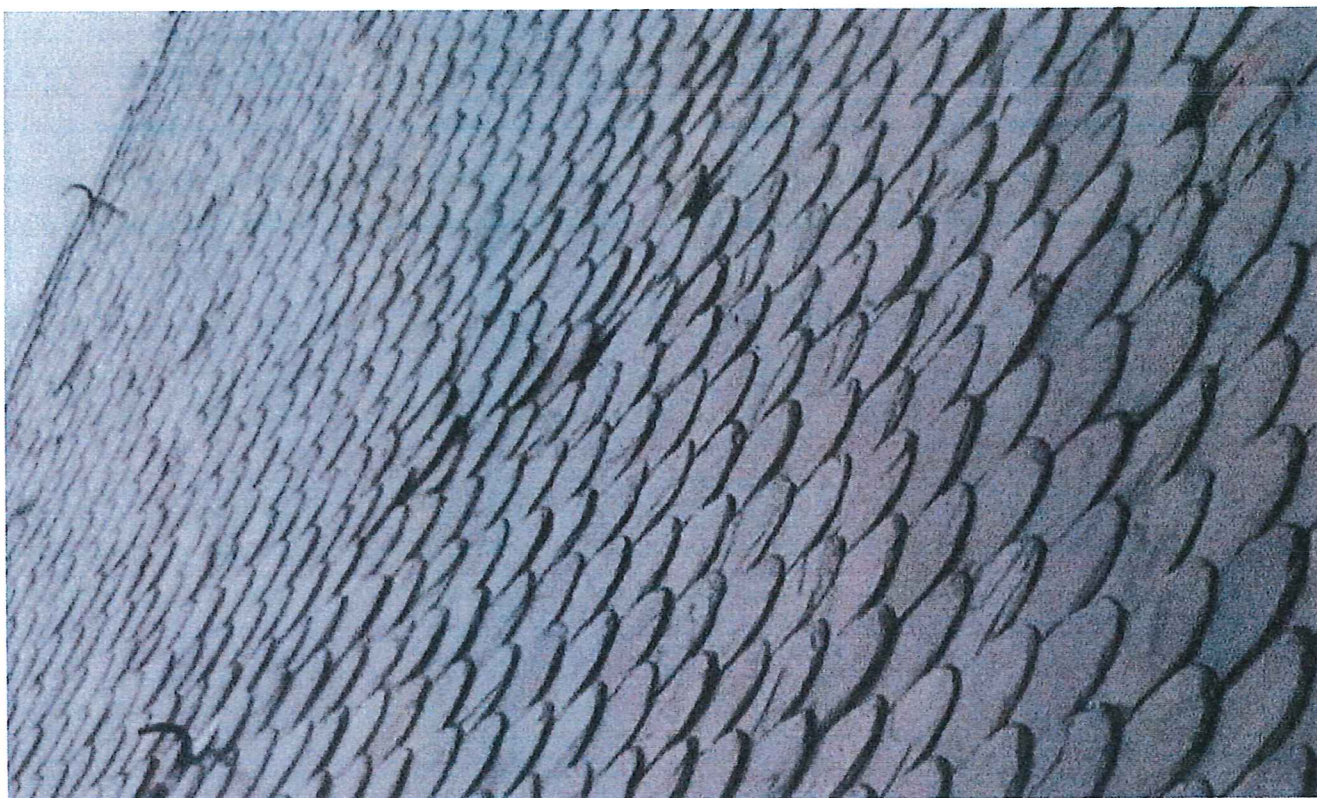
Ordre O2353. Filnavn: 20170606_080445.jpg.
Beskrivelse: Oversikt hovedtak

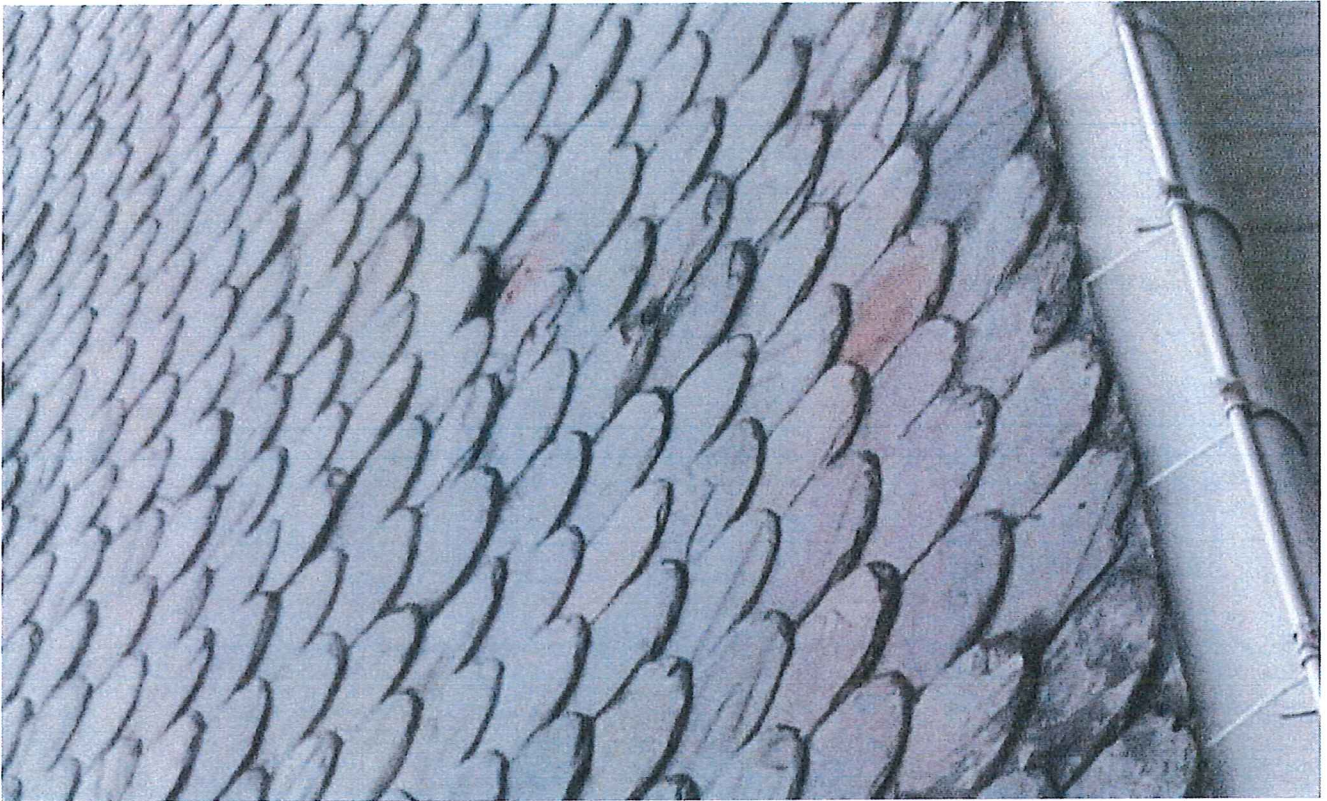
Ordre O2353. Filnavn: 20170606_080440.jpg.
Beskrivelse: hovedtak mangler stein.

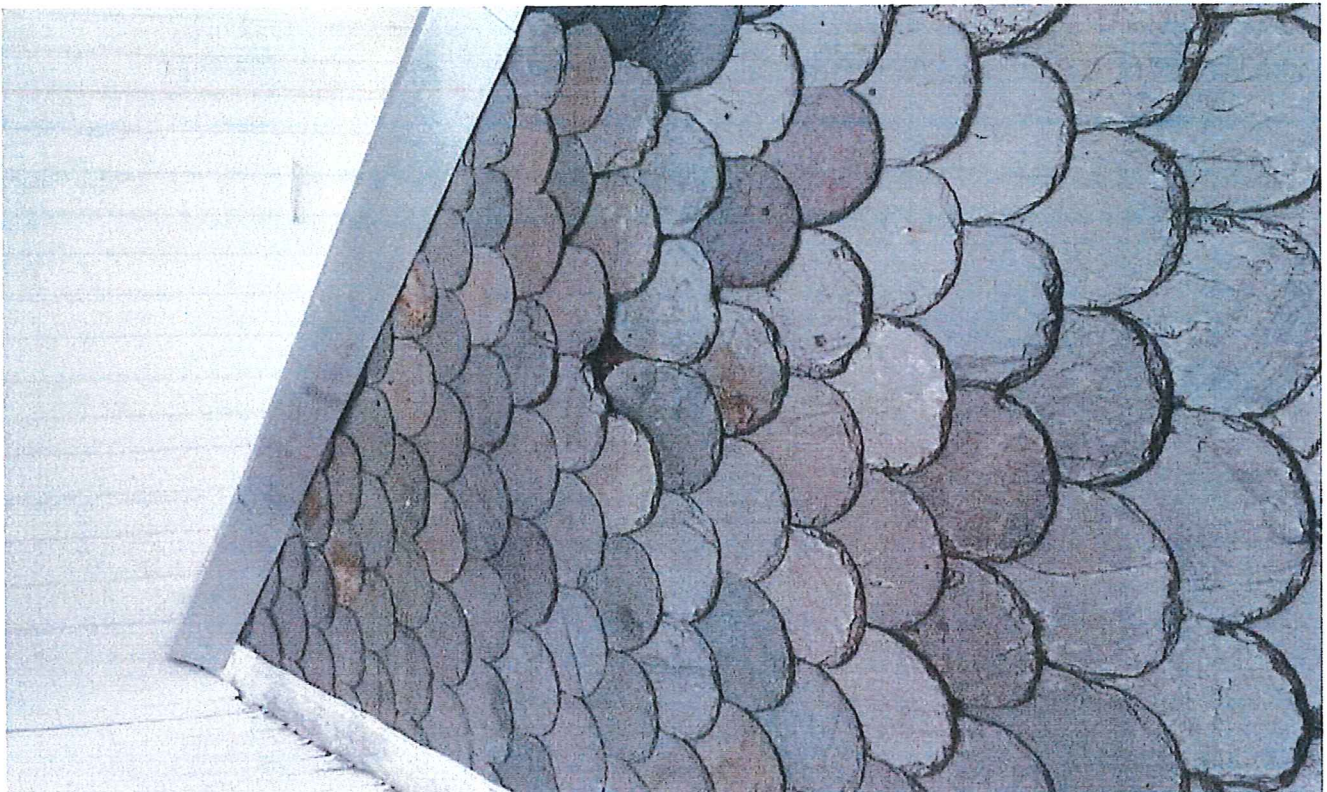
Ordre O2353. Filnavn: 20170606_092454.jpg.
Beskrivelse: Tak ved siden av sakresti.

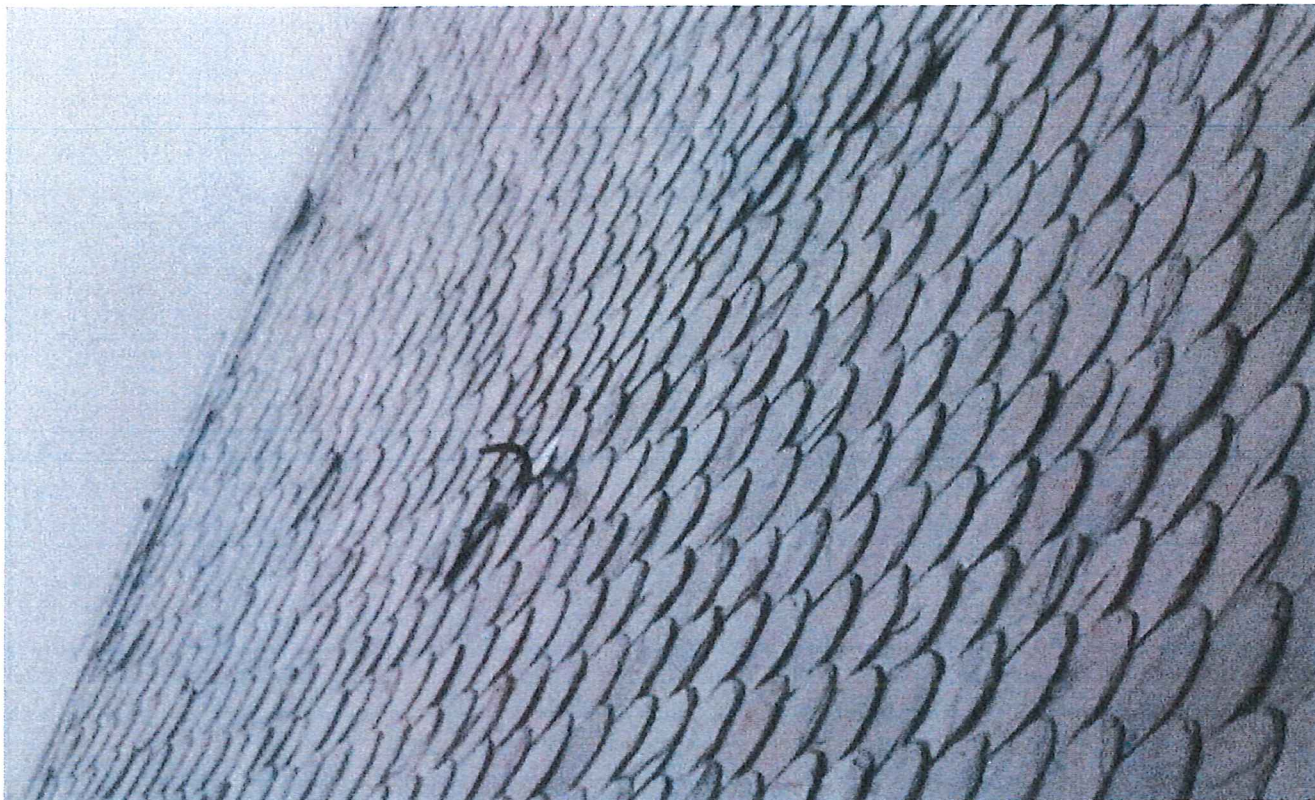
Ordre O2353. Filnavn: 20170606_080449.jpg.
Beskrivelse: Oversiktsbilde hovedtak.

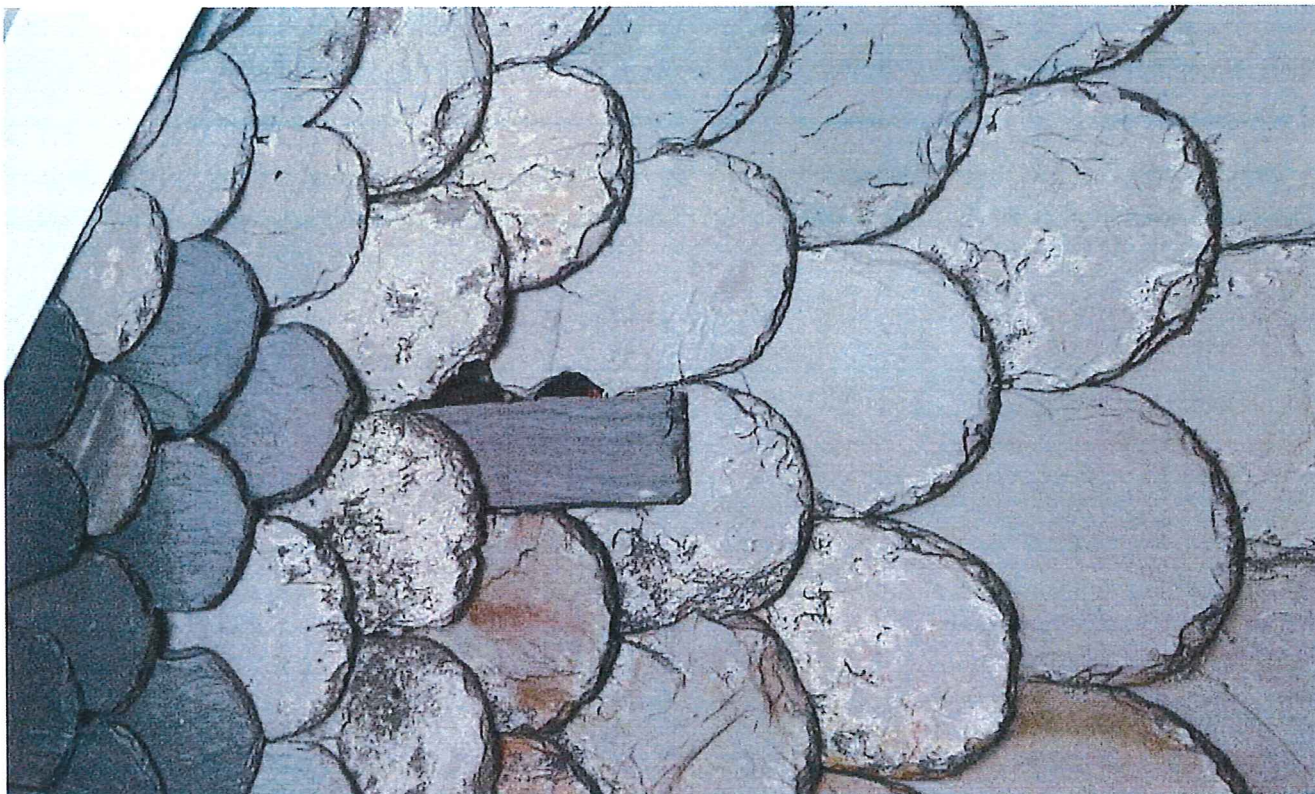
Ordre O2353. Filnavn: 20170606_092503-1.jpg.
Beskrivelse: samme som bildet over

Garnel reparasjon

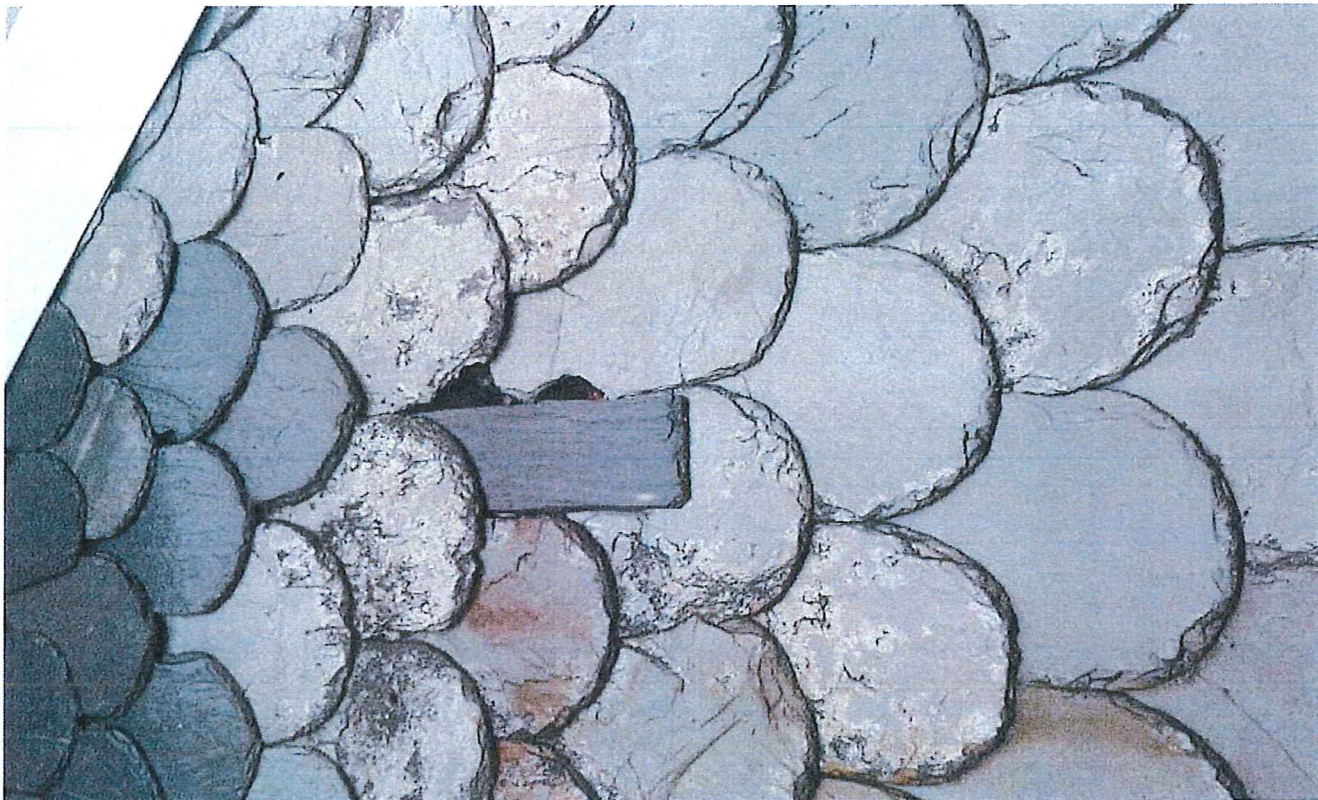
Ordre O2353. Filnavn: 20170606_092503.jpg.
Beskrivelse: Tidligere reoperasjon av tak som ikke er tett.

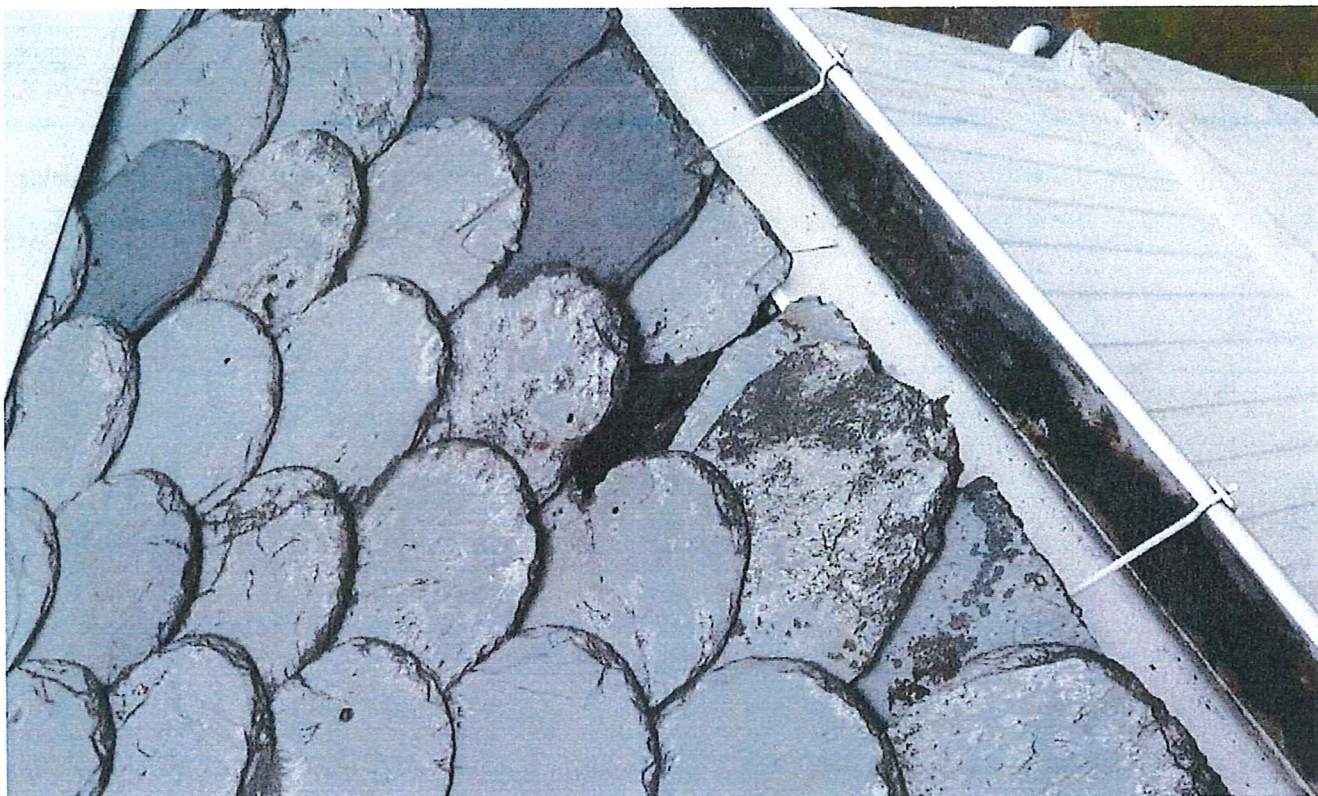
Ordre O2353. Filnavn: 20170606_092506.jpg.
Beskrivelse: tak ved siden av sakresti, dårlige bord der det mangler stein.

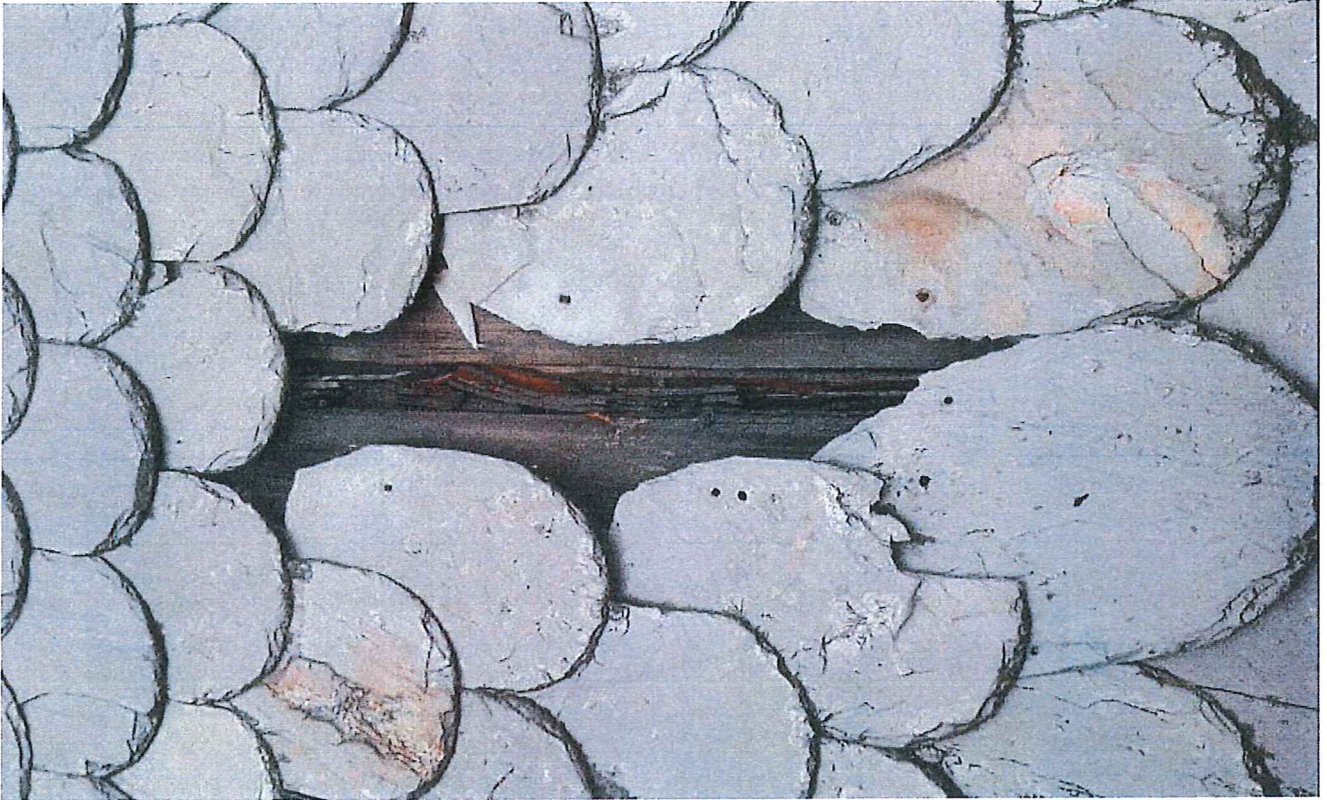
Ordre O2353. Filnavn: 20170606_092811 (1).jpg.
Beskrivelse: sakresti.

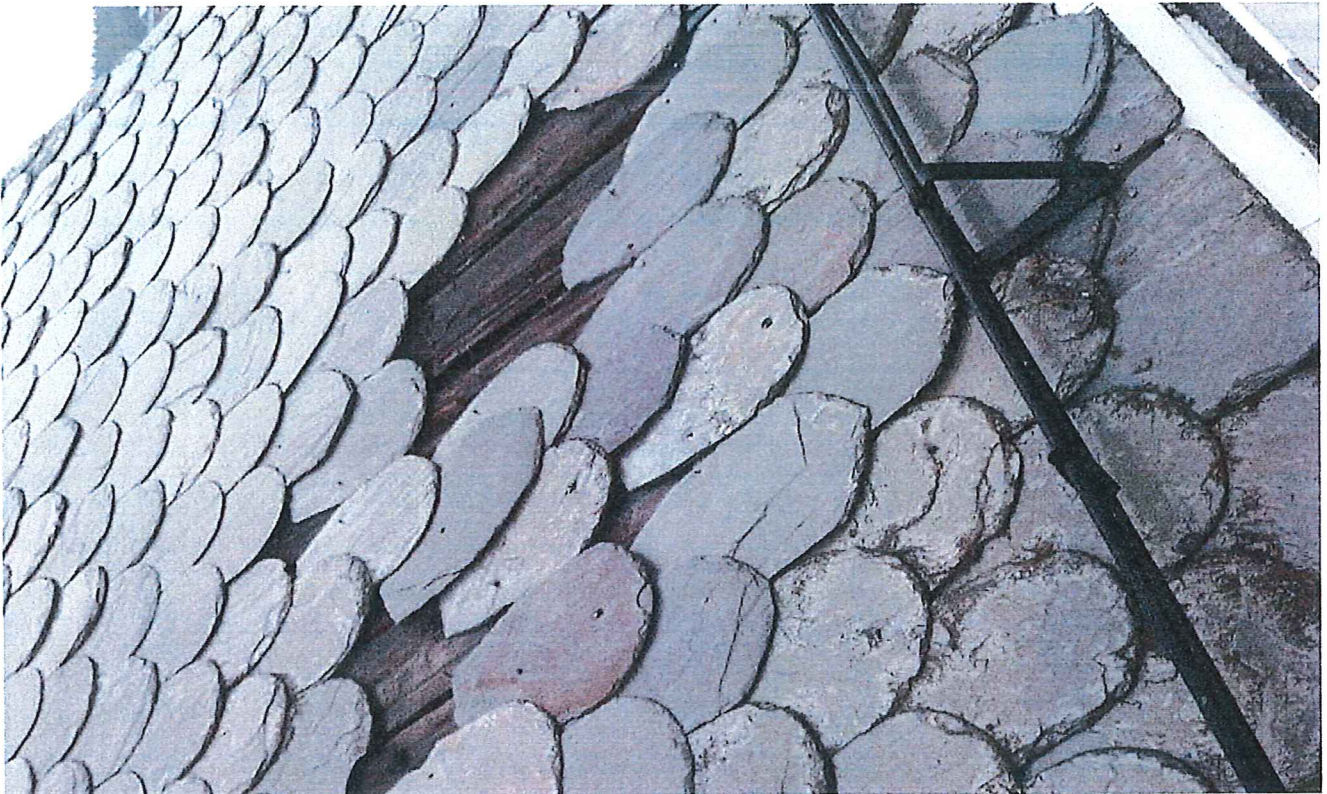
Ordre O2353. Filnavn: 20170606_092816.jpg.
Beskrivelse: Tak over sakresti, steiner mangler og det er dårlige bord.

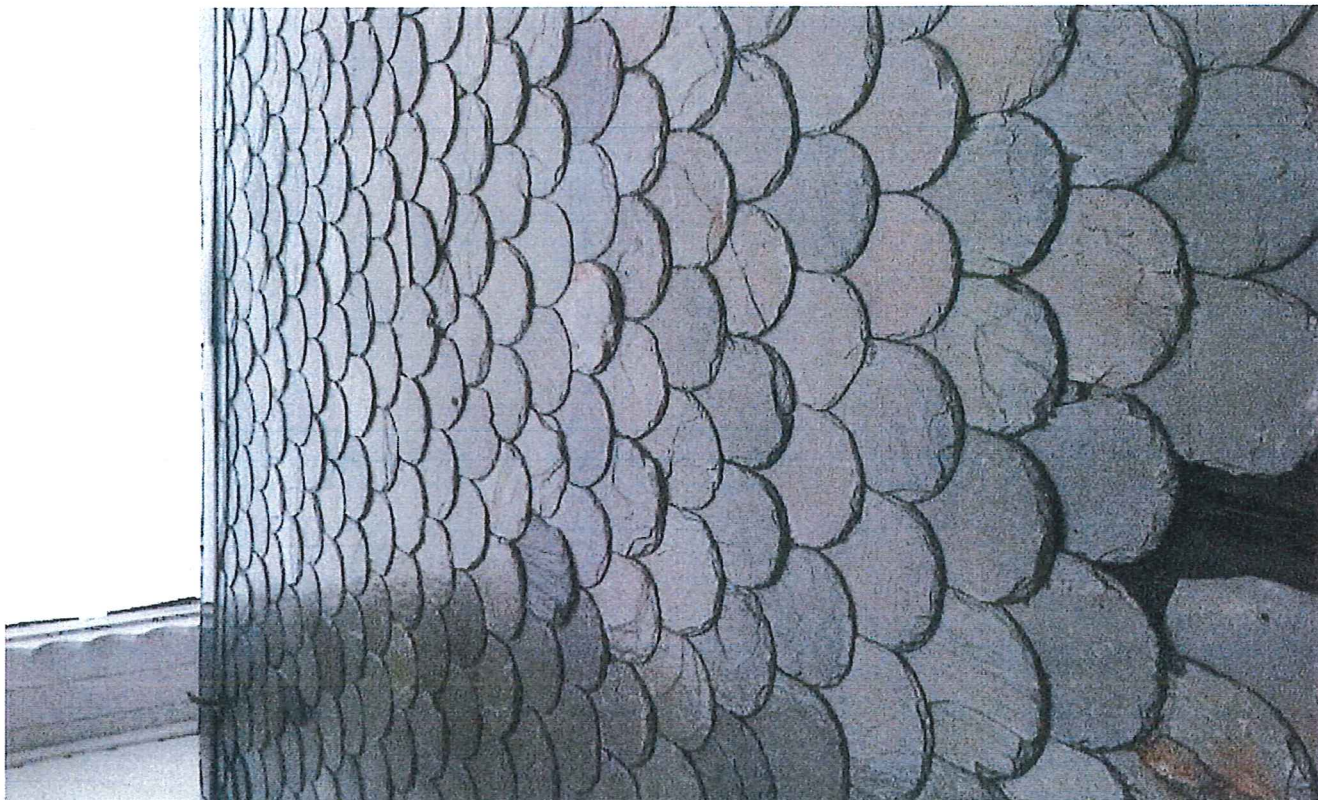
Ordre O2353. Filnavn: 20170606_092822.jpg.
Beskrivelse: Hovedtak stein mangler.

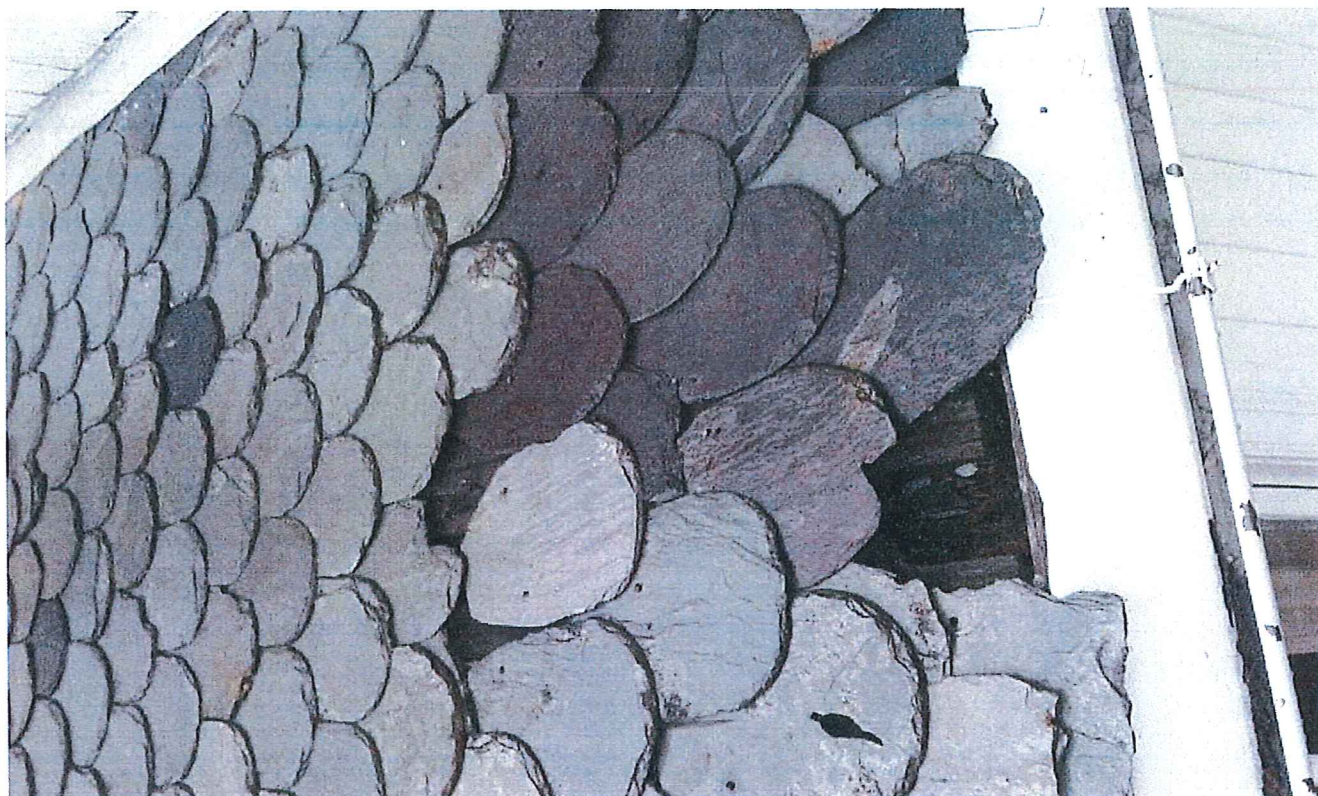
Ordre O2353. Filnavn: 20170606_093615.jpg.
Beskrivelse: Tak over inngang, stein mangler.råte på underbord

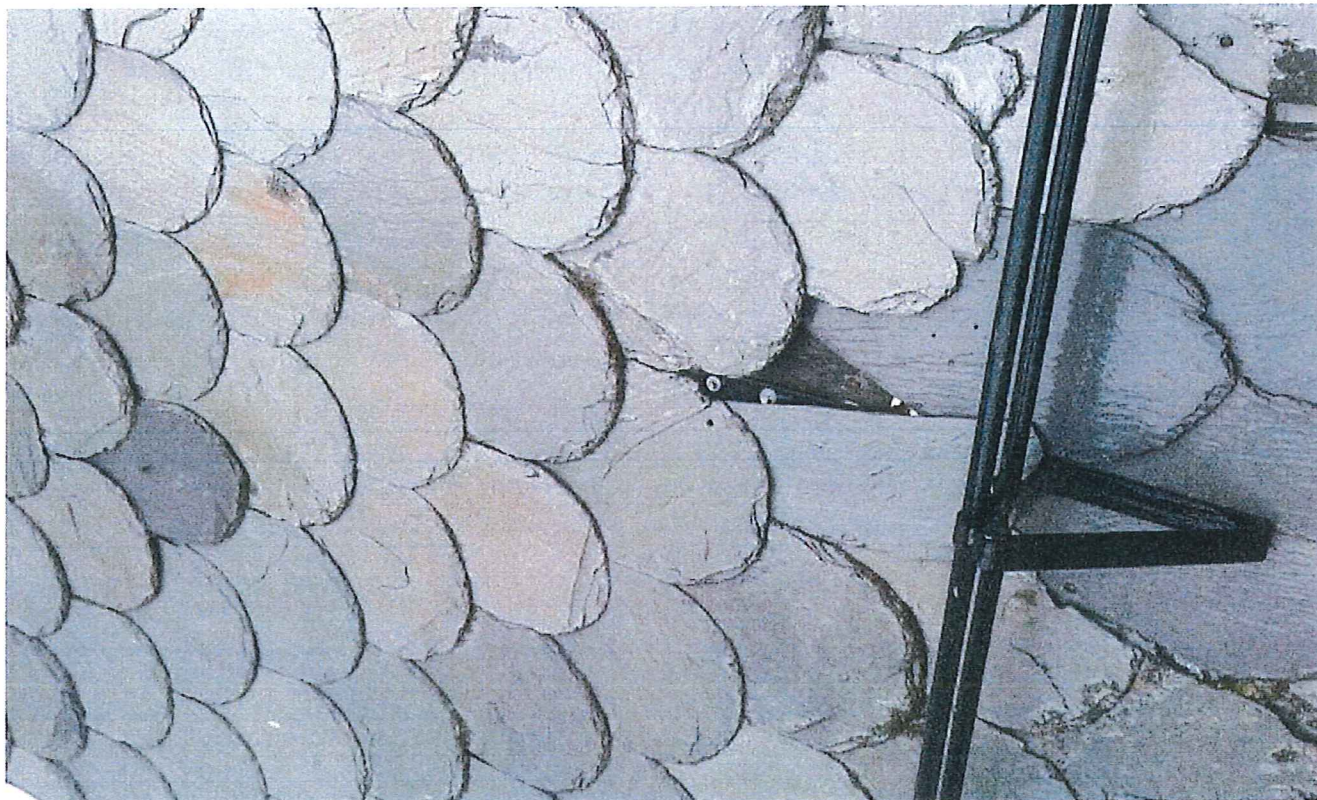
Ordre O2353. Filnavn: 20170606_092836.jpg.
Beskrivelse: Tak over sakrestiet, stein mangler.

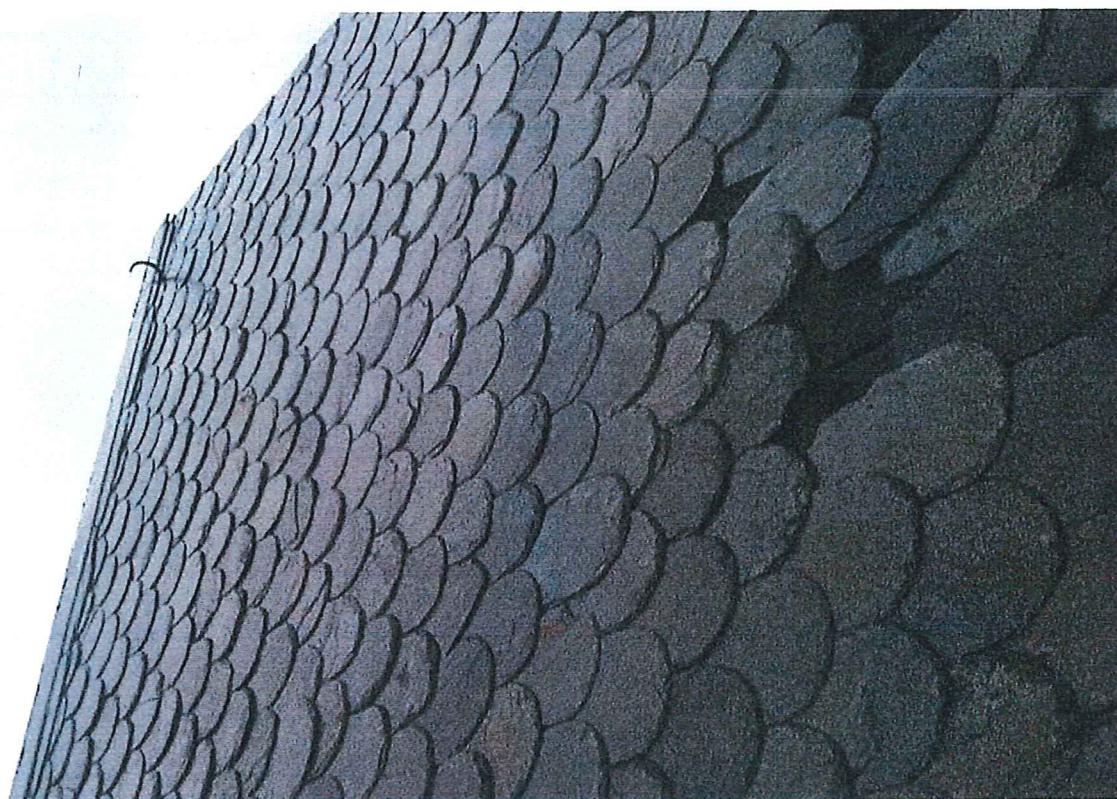
Ordre O2353. Filnavn: 20170606_092826.jpg.
Beskrivelse: Hovedtak, stein mangler, underpapp ser bra ut.

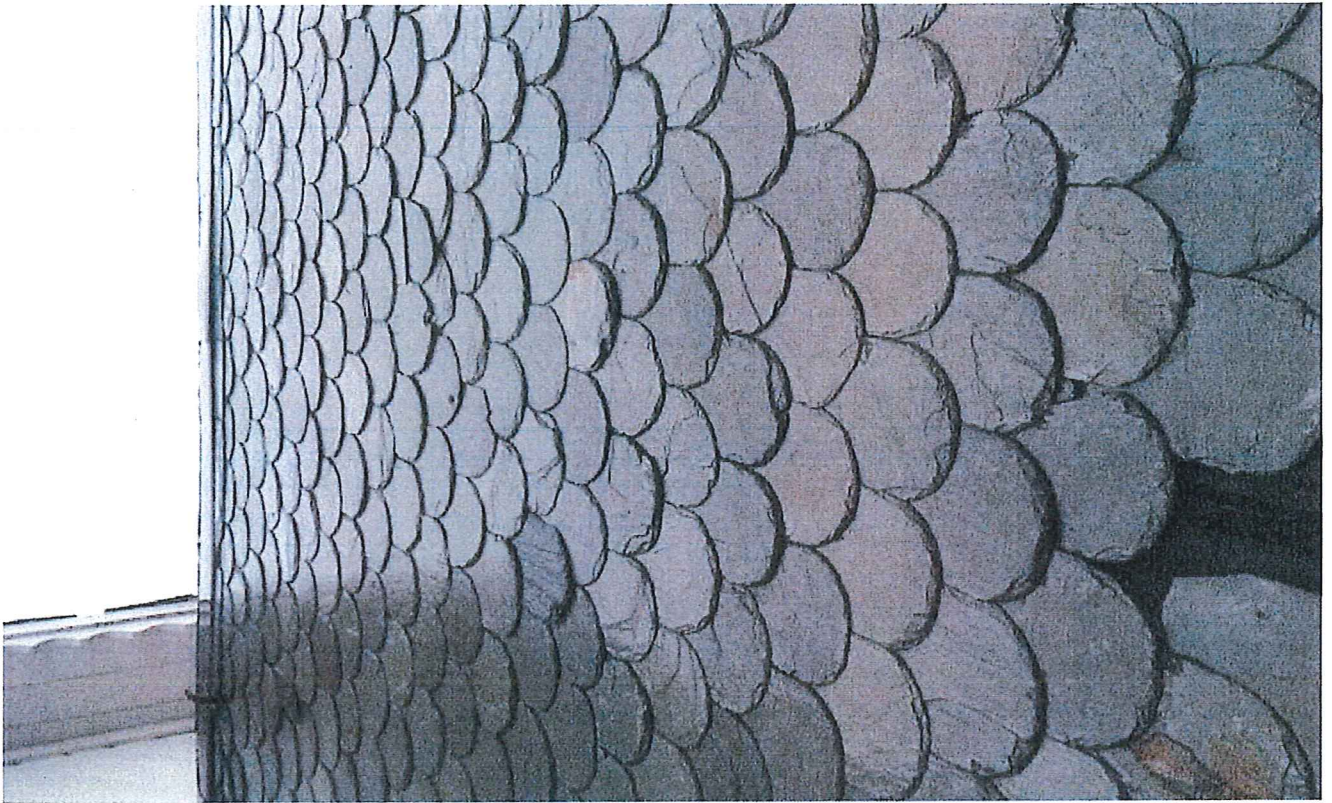
Ordre O2353. Filnavn: 20170606_092822.jpg.
Beskrivelse: Hovedtak, stein mangler nederst

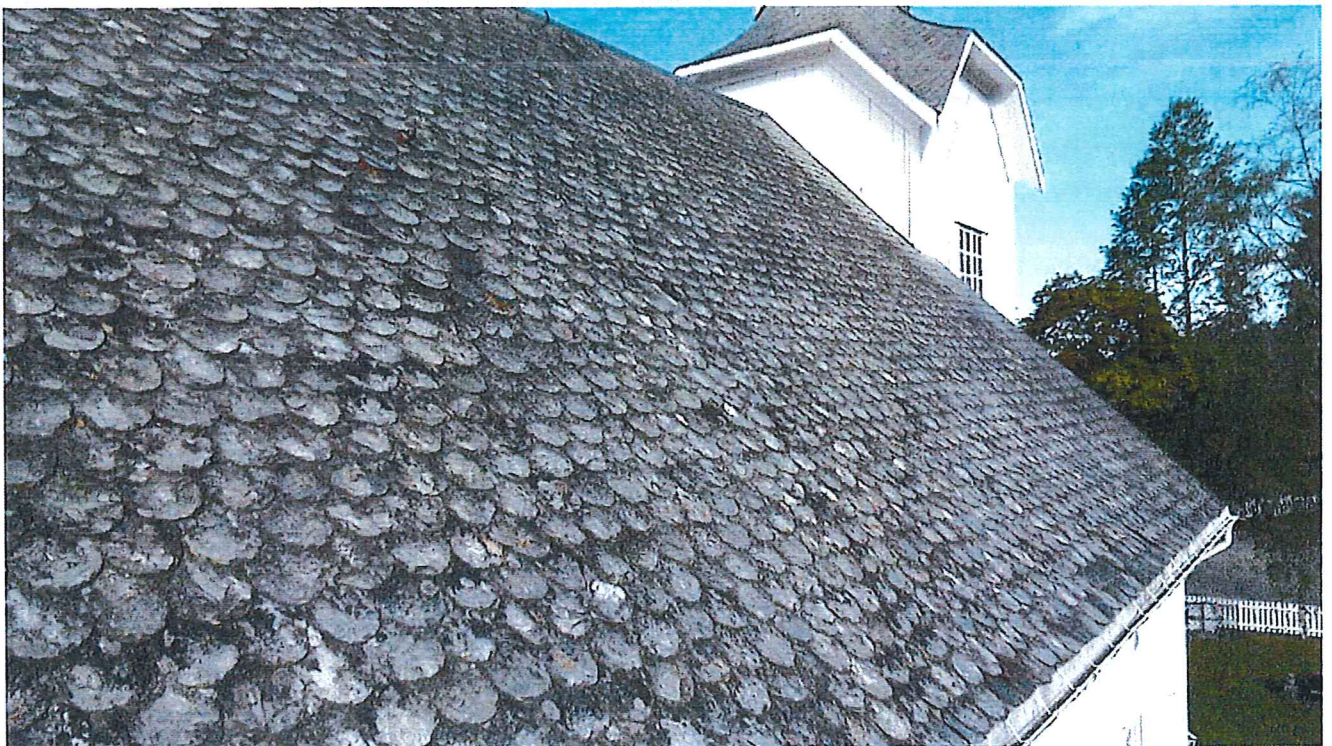
Ordre O2353. Filnavn: P_20170619_074304.jpg.
Beskrivelse: oversiktsbilde hovedtak mot veien. mangler 4 steiner på denne siden.
