20.06.2017

Nykirke Snerthingdal

Vi takker for oppdraget med å utarbeide en tilstandsrapport på takkonstruksjonen i Nykirke i Snerthingdal. Årsaket til at vi ble invitert på befaring er at det har falt ned skifer fra taket sporadisk over en lengre periode. Spesielt på våren etter vinterens belastninger av taket har det kommet ned skifer. Under befaringen går vi en runde rundt bygget og det er mange steder på taket vi ser det mangler steiner. Vi går også opp på kaldt loftet og inspiserer undertaket. Dette ser tørt og fint ut med unntak av et felt nord/øst på taket.

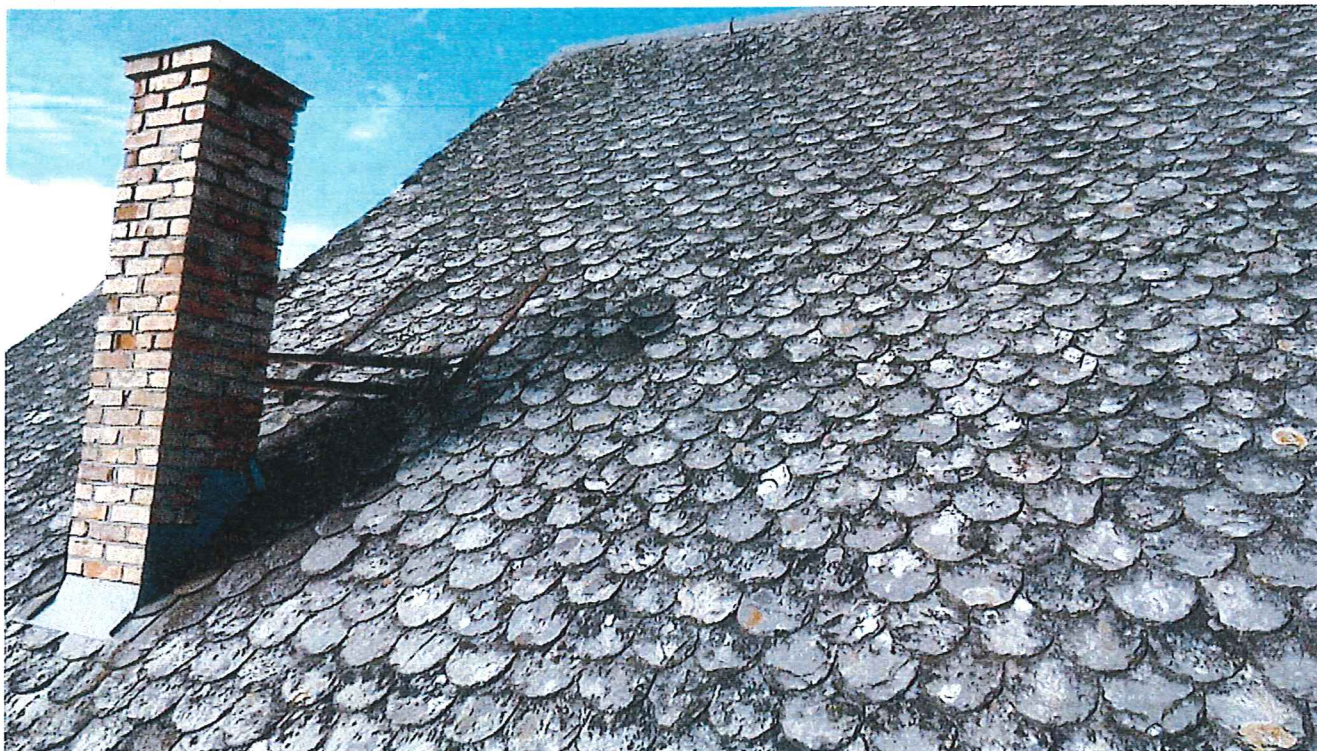
Ordre O2353. Filnavn: P_20170619_074314.jpg.
Beskrivelse: pipe mot veien. ser bra ut

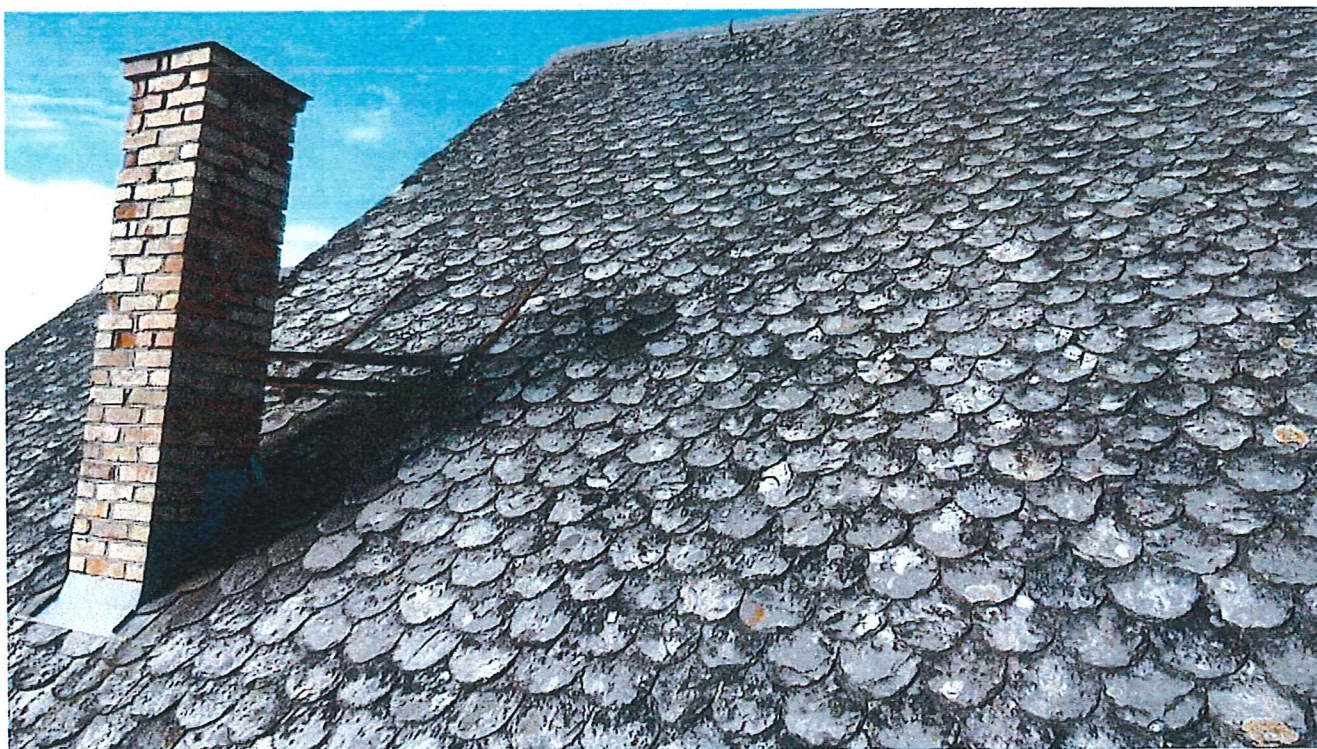
Ordre O2353. Filnavn: P_20170619_074314.jpg.
Beskrivelse: pipe

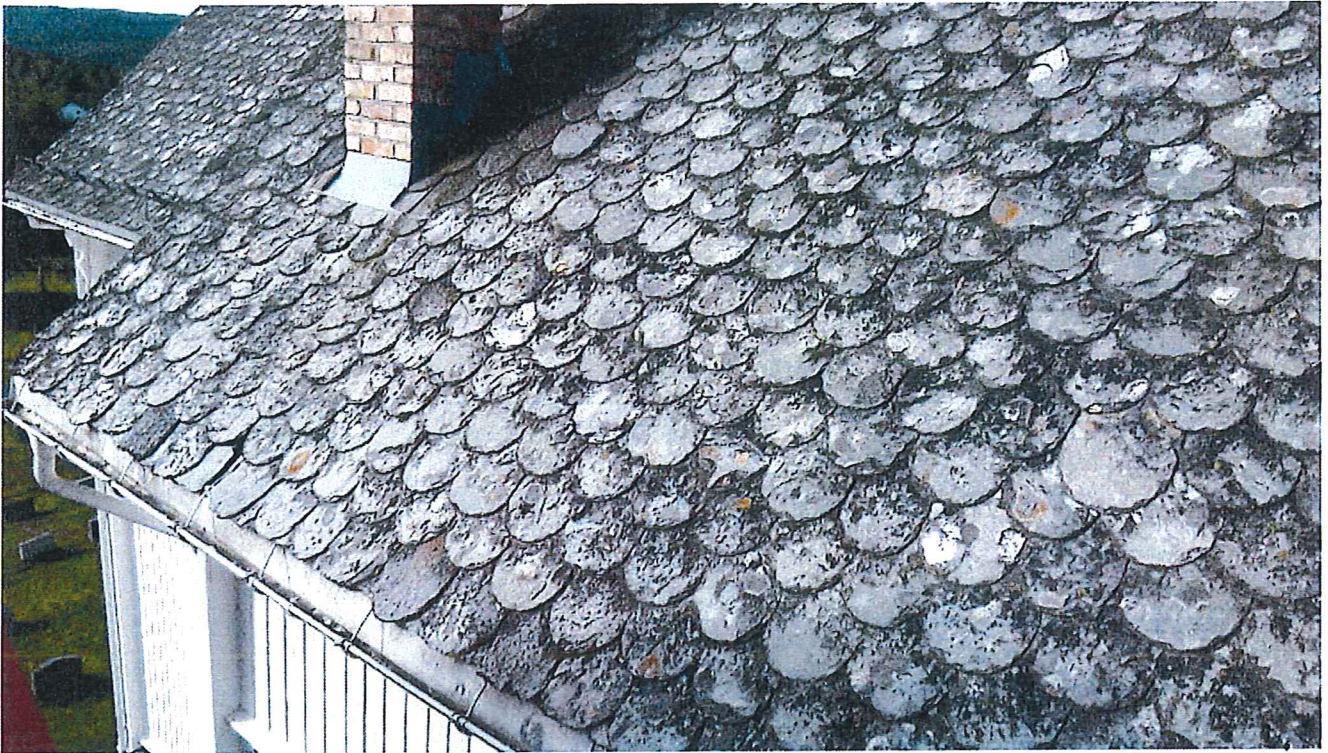
Ordre O2353. Filnavn: P_20170619_074318.jpg.
Beskrivelse: tak rundt pipe

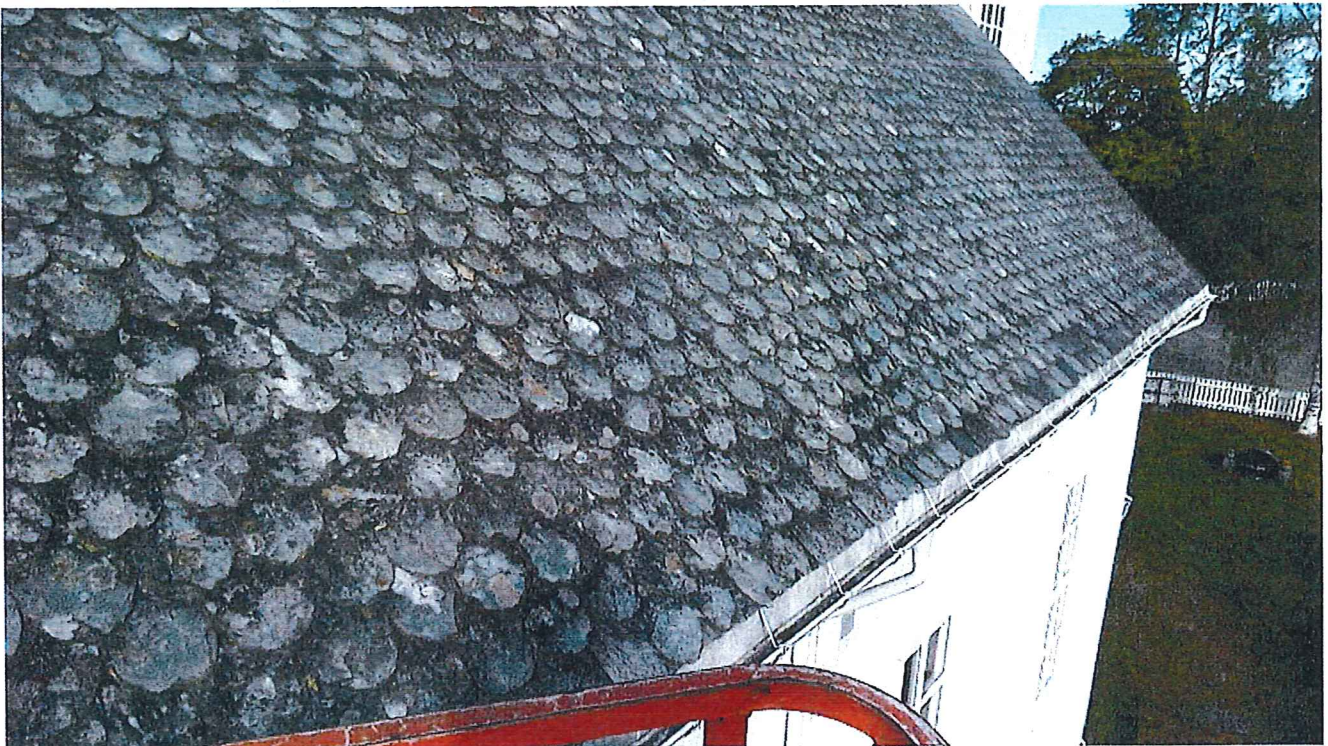
Ordre O2353. Filnavn: P_20170619_074323.jpg.
Beskrivelse: hovedtak mot vei. mangler fire steiner. undertak ok.

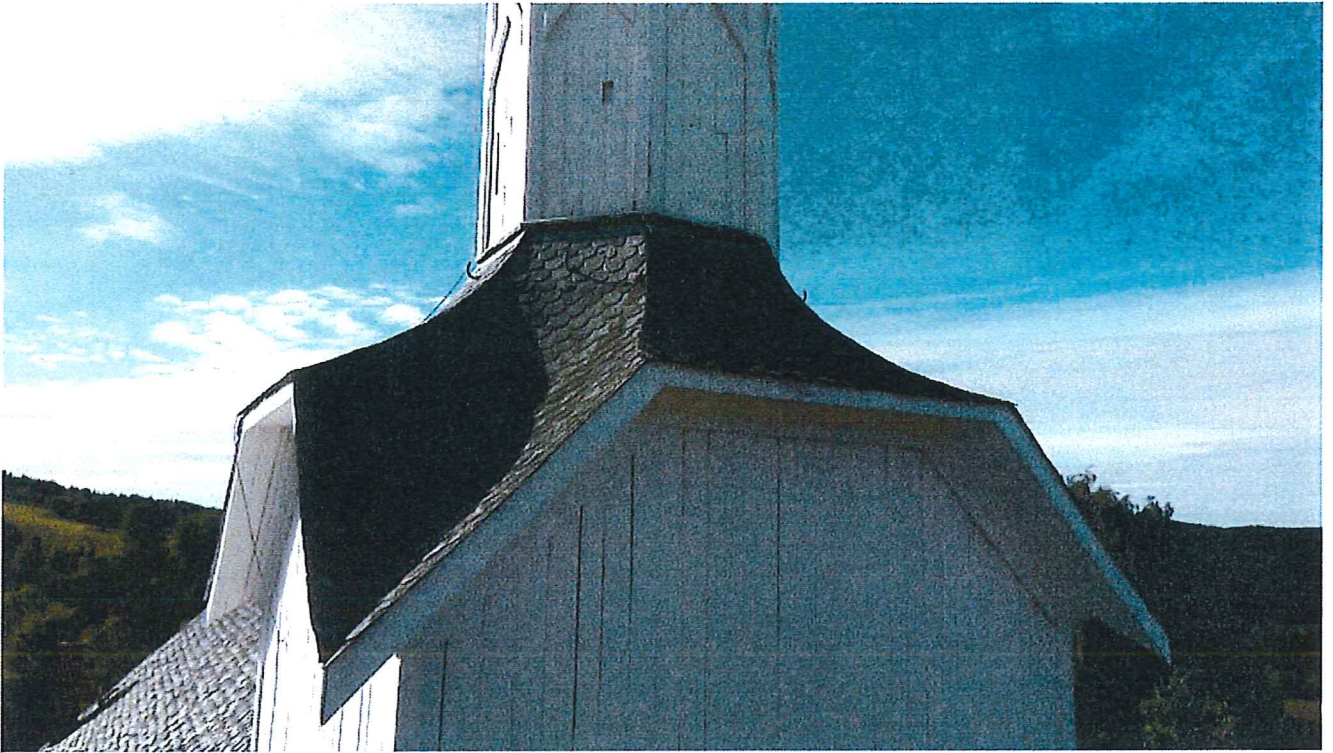
Ordre O2353. Filnavn: P_20170619_074950.jpg.
Beskrivelse: rundt spiret er alle steiner i orden og det ser fint ut.

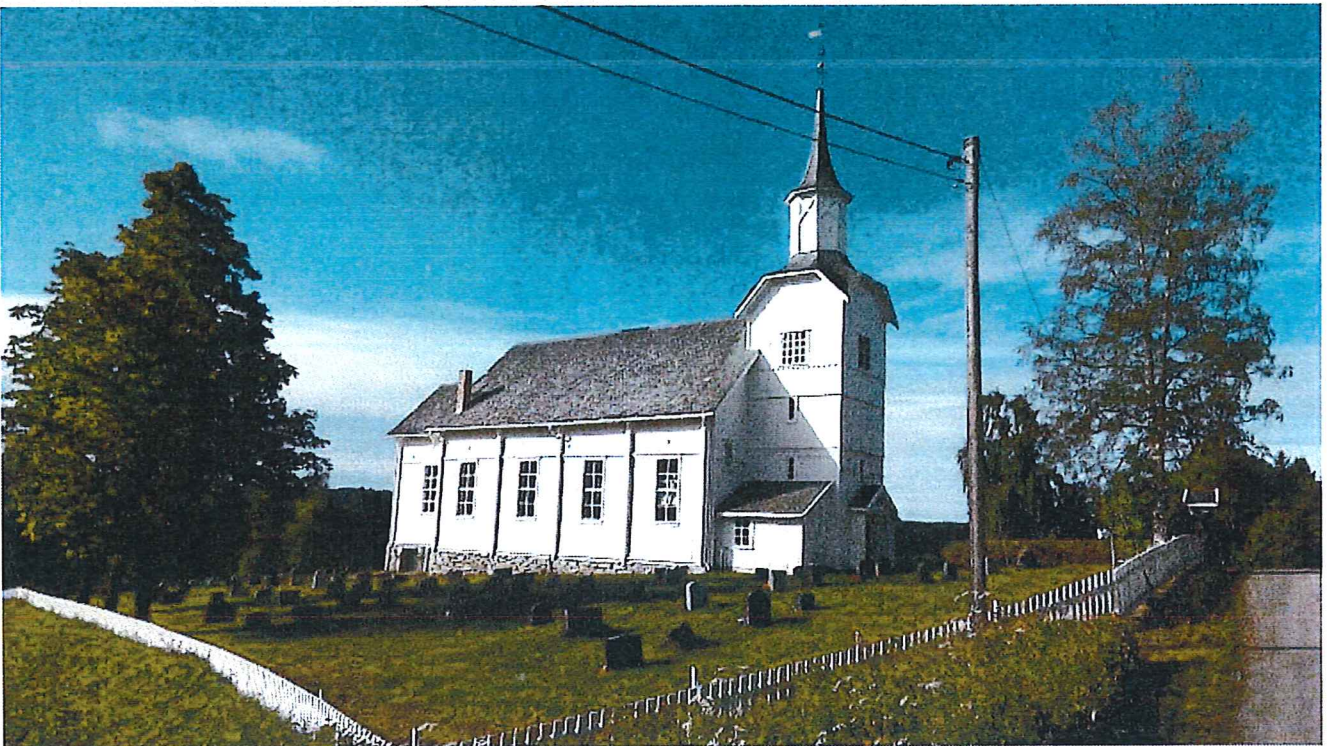
Ordre O2353. Filnavn: P_20170619_080557.jpg.
Beskrivelse: bilde tatt fra veien.

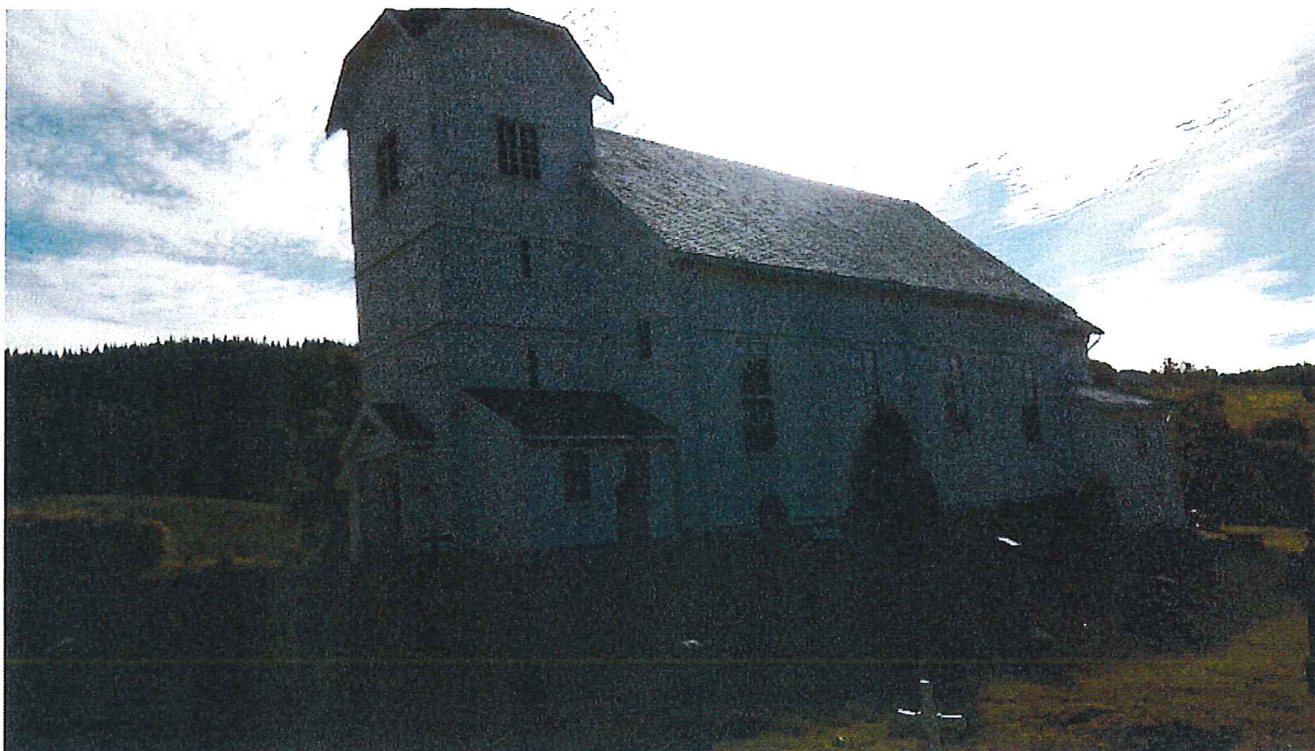
Ordre O2353. Filnavn: P_20170619_080656.jpg.
Beskrivelse: bilde fra nedsiden av kirka

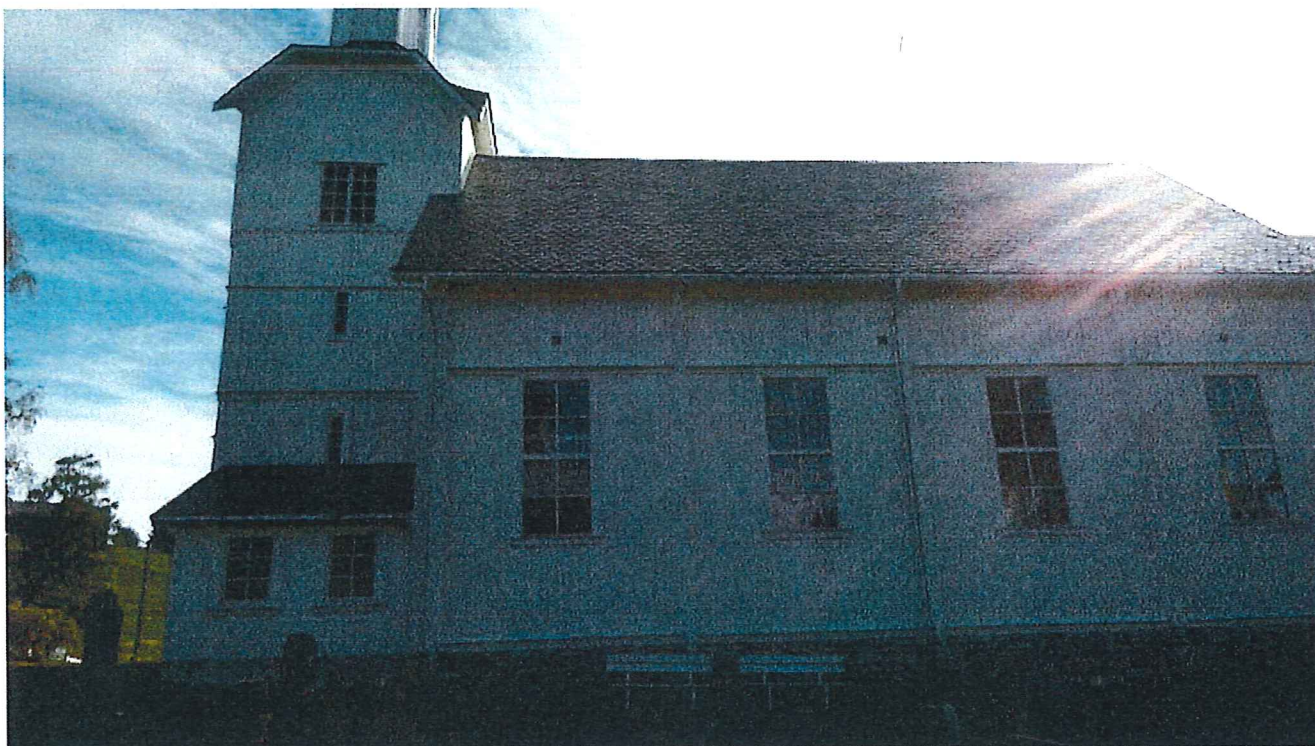
Ordre O2353. Filnavn: P_20170619_080722.jpg.
Beskrivelse: nedsiden

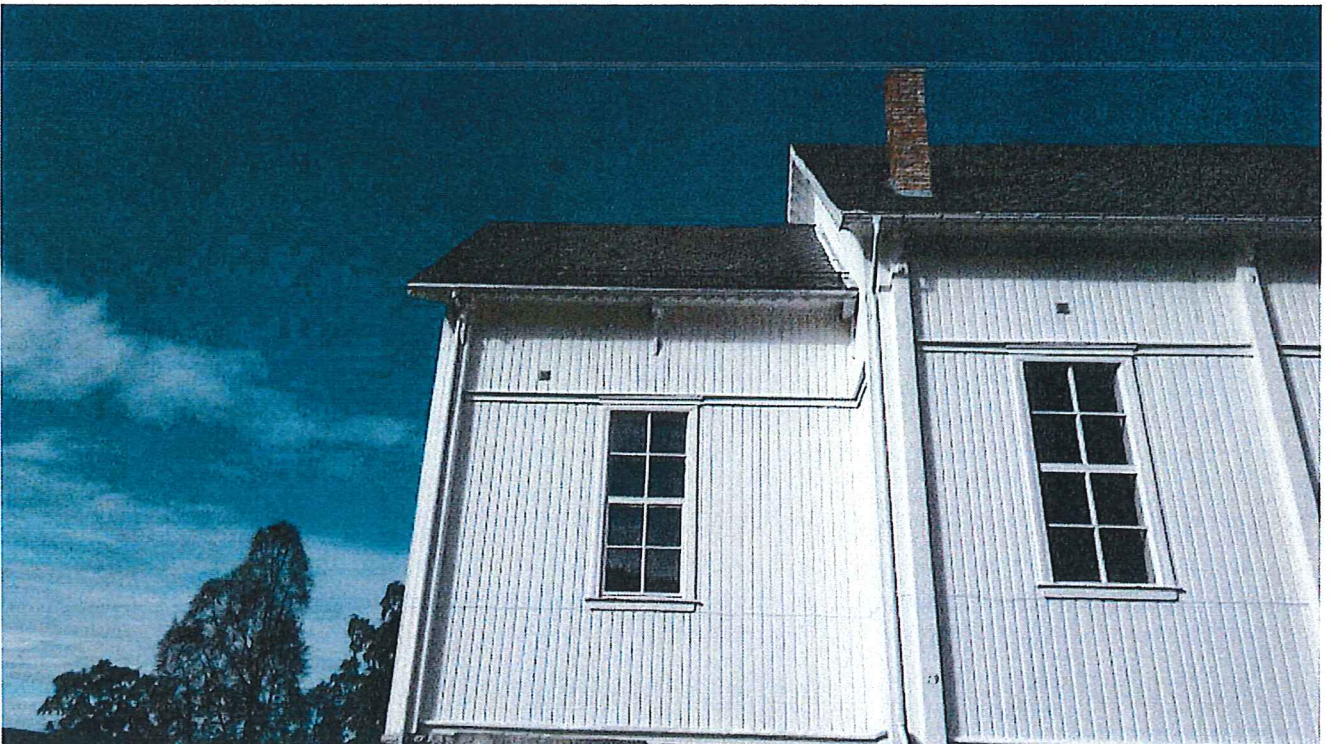
Ordre O2353. Filnavn: P_20170619_080934.jpg.
Beskrivelse: over sakrestiet mot veien. ingen ødelagte steiner.
