Kommunehuset i Eidsvåg
Bygg B - MO-senter
Underetasje

Rambøll Norge AS
v/TOER
April 2018

Prøvetaking 20.03.2018

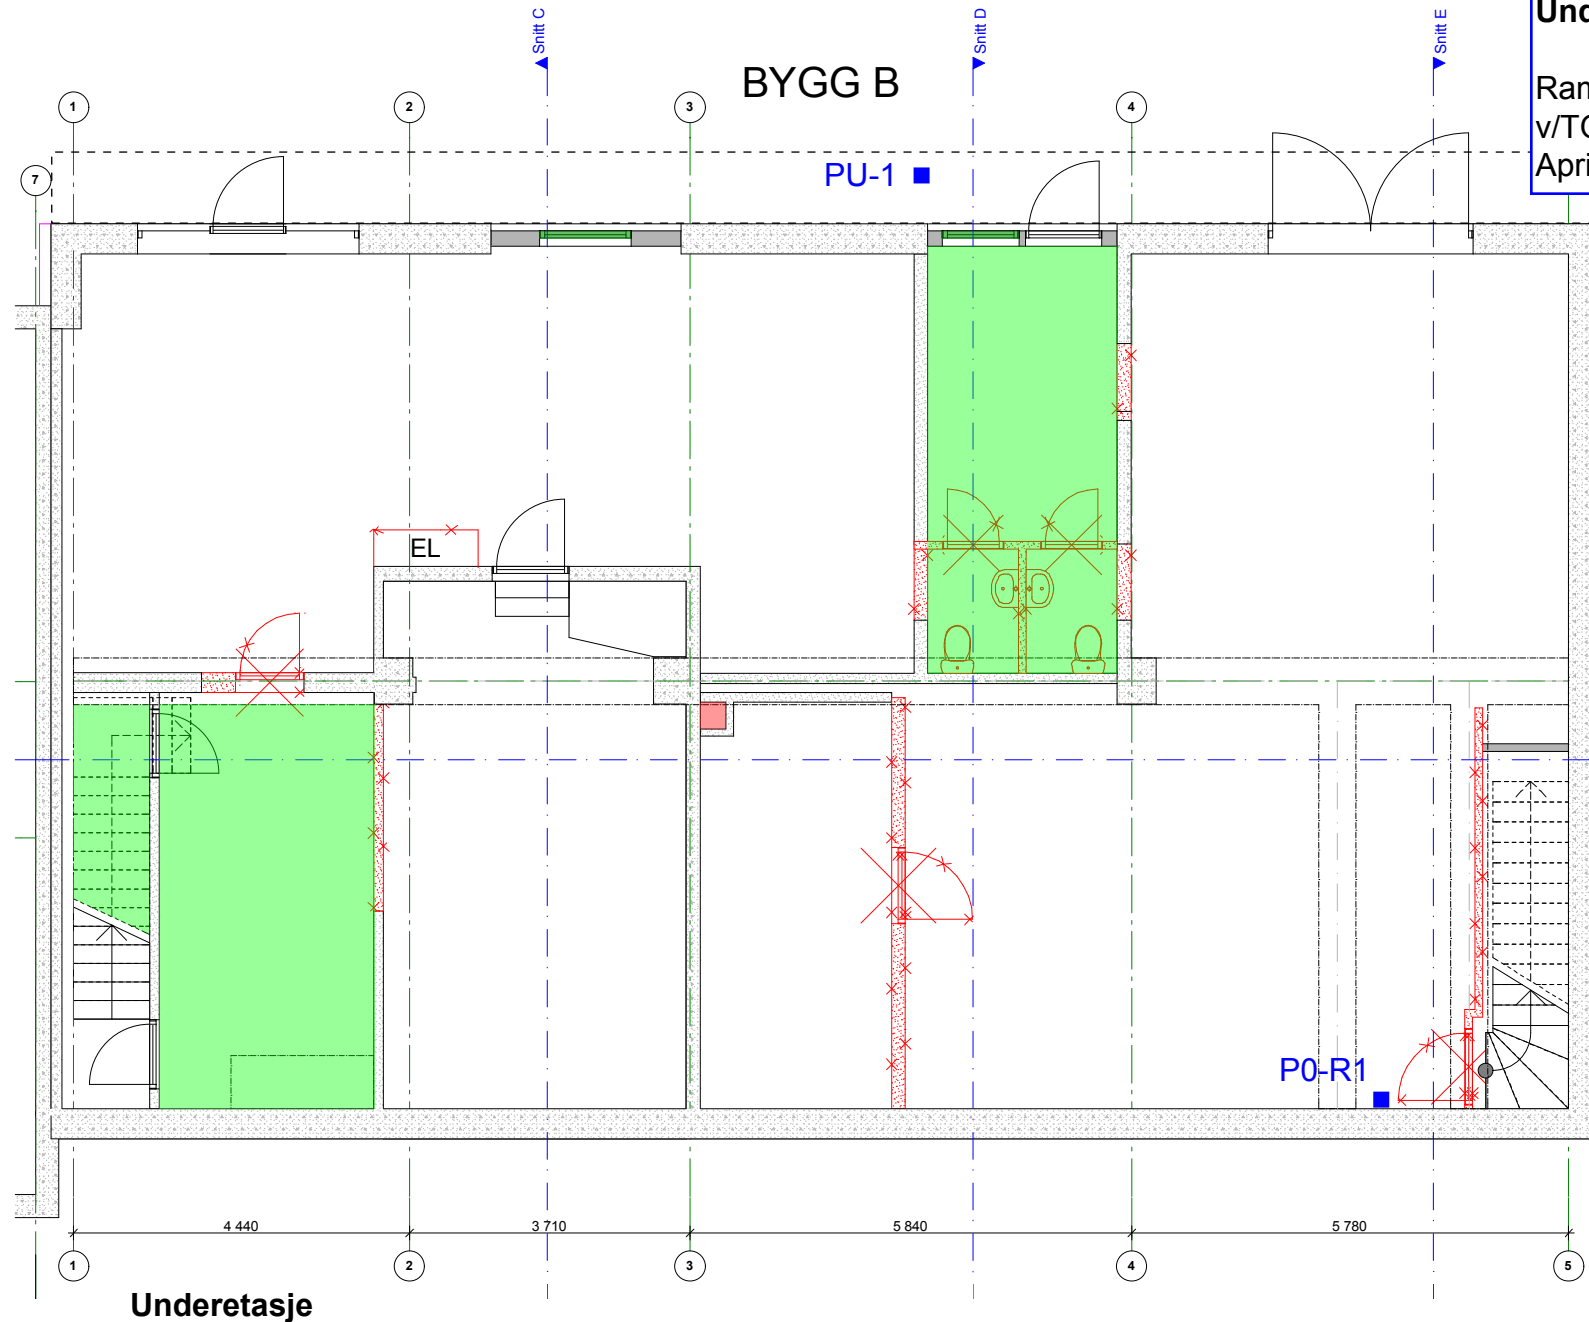
P0-R1 - Rørisolasjon ende

PU-1 - Maling under baldakin

PU-2 - Maling fasade sokkel

Innvendig veggmaling på murverk er farlig avfall med sinkoksid, og bør fjernes før riving.

Fasademaling fra 1. etasje og oppover er farlig avfall med sinkoksid.

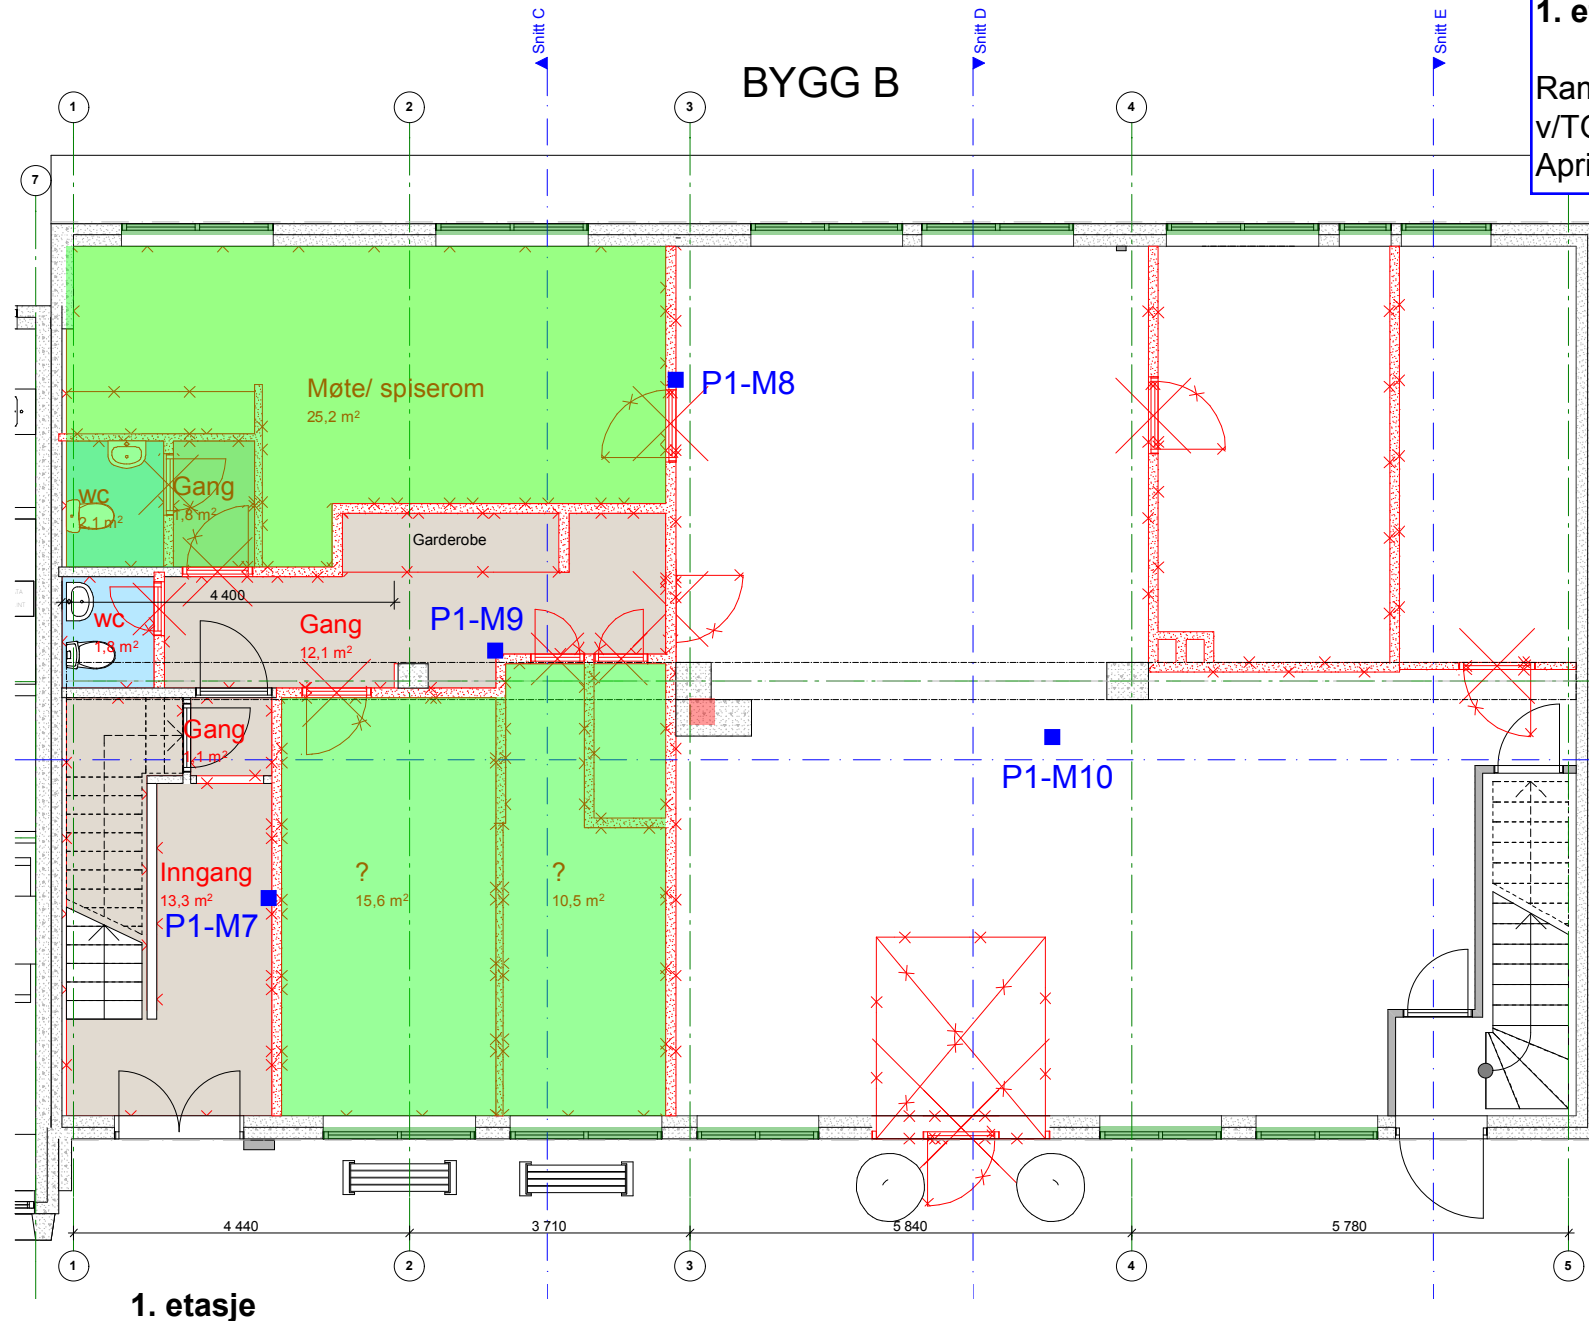
Kommunehuset i Eidsvåg
Bygg B - MO-senter
1. etasje

P1-M7 - Veggpuss m/maling
P1-M8 - Veggpuss m/maling
P1-M9 - Veggpuss m/maling
P1-M10 - Maling gulv
PU-3 - Maling fasade

MERKNADER
Innvendig veggmalning på murverk er farlig avfall med sinkoksid, og bør fjernes før riving.

Fasademaling fra 1. etasje og oppover er farlig avfall med sinkoksid.

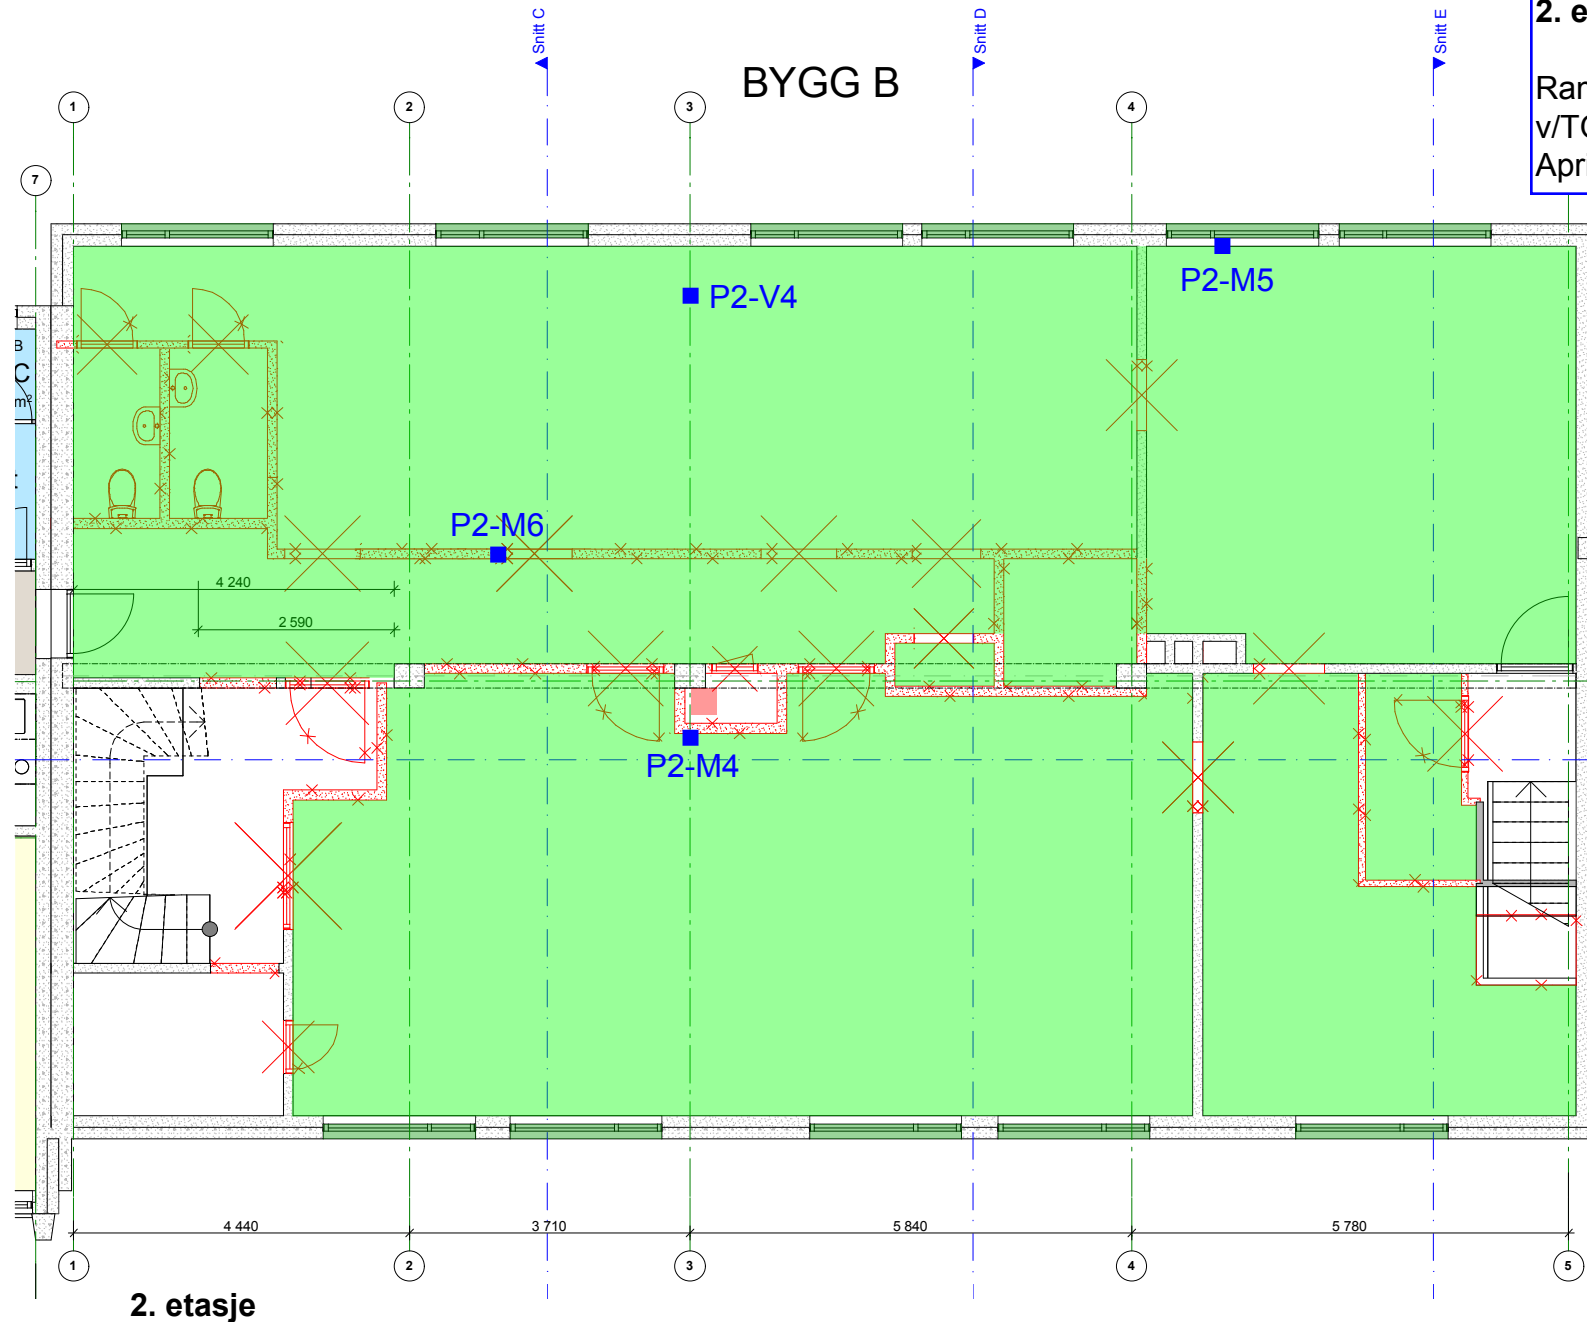
Kommunehuset i Eidsvåg
Bygg B - MO-senter
2. etasje

P2-M4 - Maling vegg
P2-M5 - Veggpuss m/maling
P2-M6 - Veggpuss i dørsmyg
P2-V4 - Vinyl grå
P2-V4-2 - Avrettingsmasse

Innvendig veggmaling på murverk er farlig avfall med sinkoksid, og bør fjernes før riving.

Fasademaling fra 1. etasje og oppover er farlig avfall med sinkoksid.

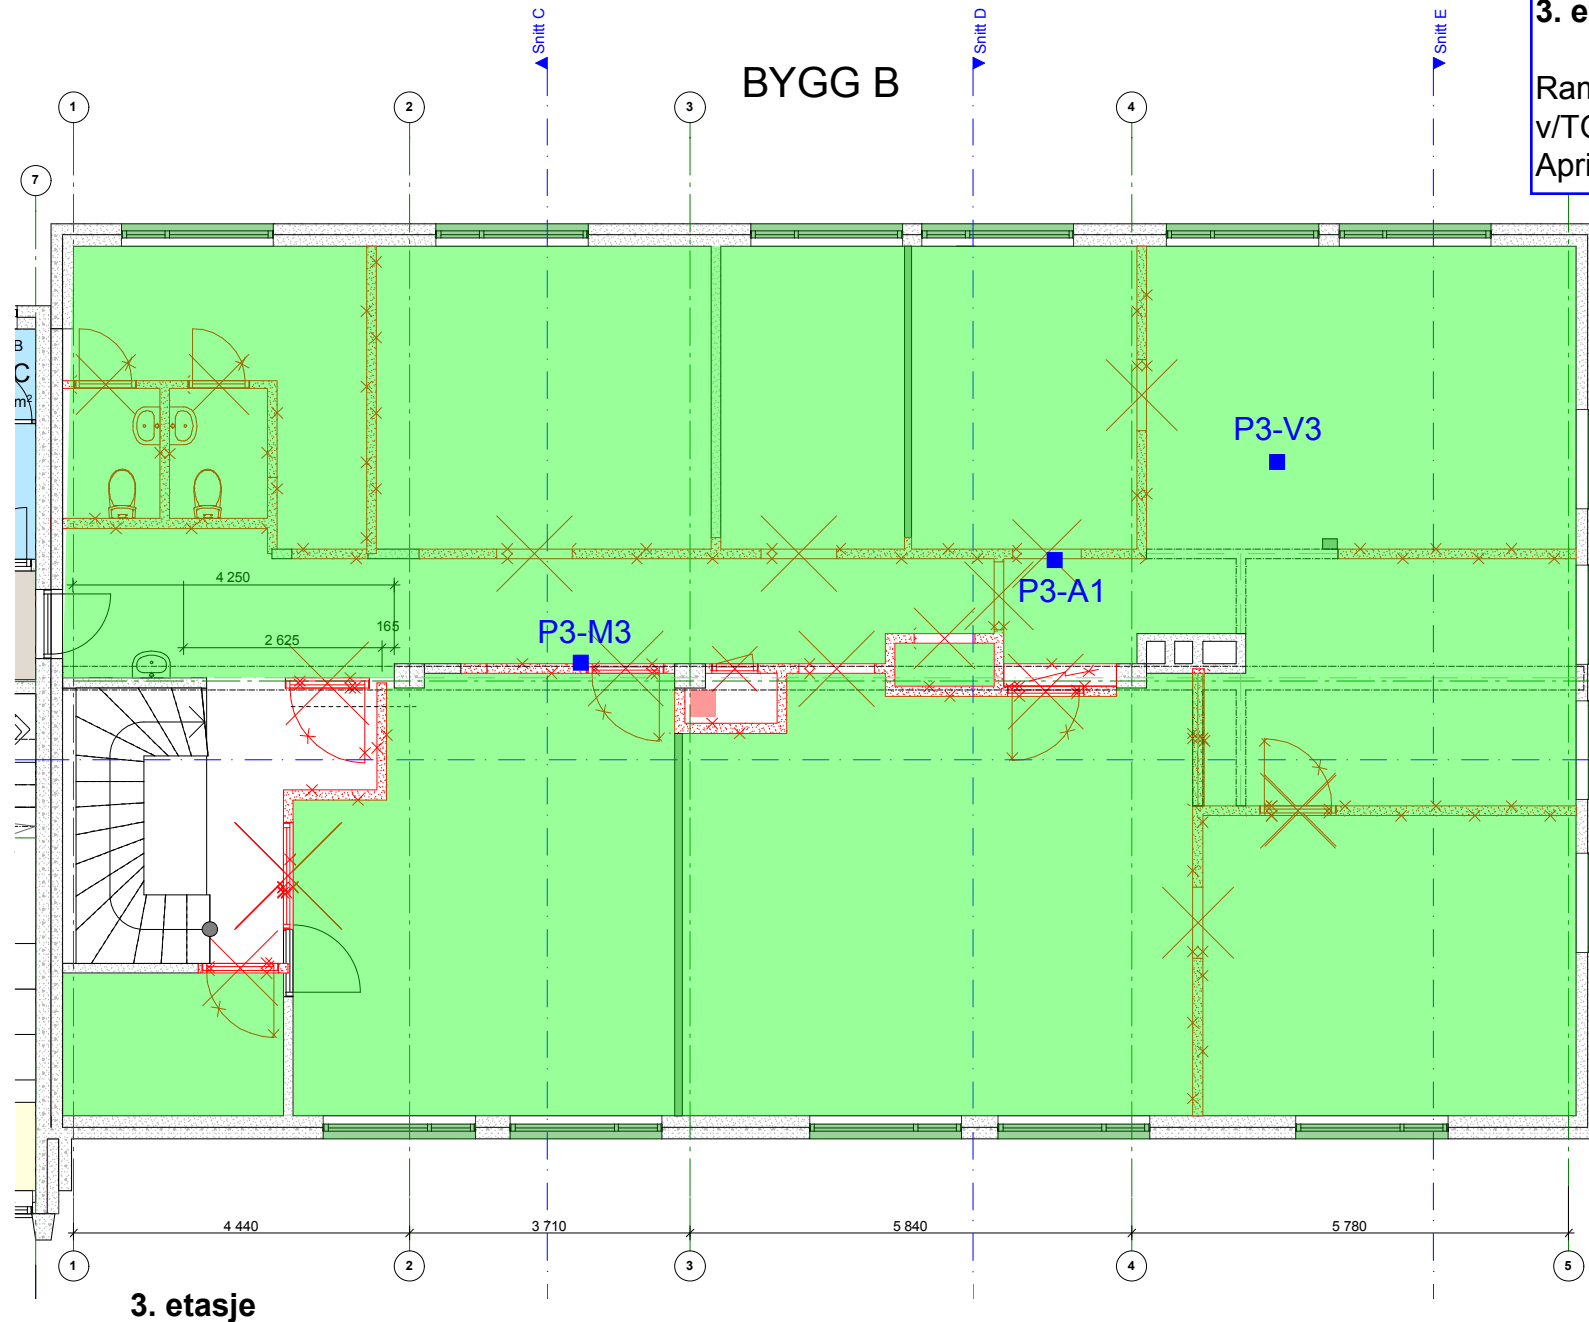
Kommunehuset i Eidsvåg
Bygg B - MO-senter
3. etasje

P3-M3 - Slemme/tynnpuss
P3-V3 - Vinyl hvit
P3-V3-2 - Korkbelegg
P3-A1 - Avrettingsmasse

MERKNADER
Innvendig veggmalning på murverk er farlig avfall med sinkoksid, og bør fjernes før riving.

Fasademaling fra 1. etasje og oppover er farlig avfall med sinkoksid.

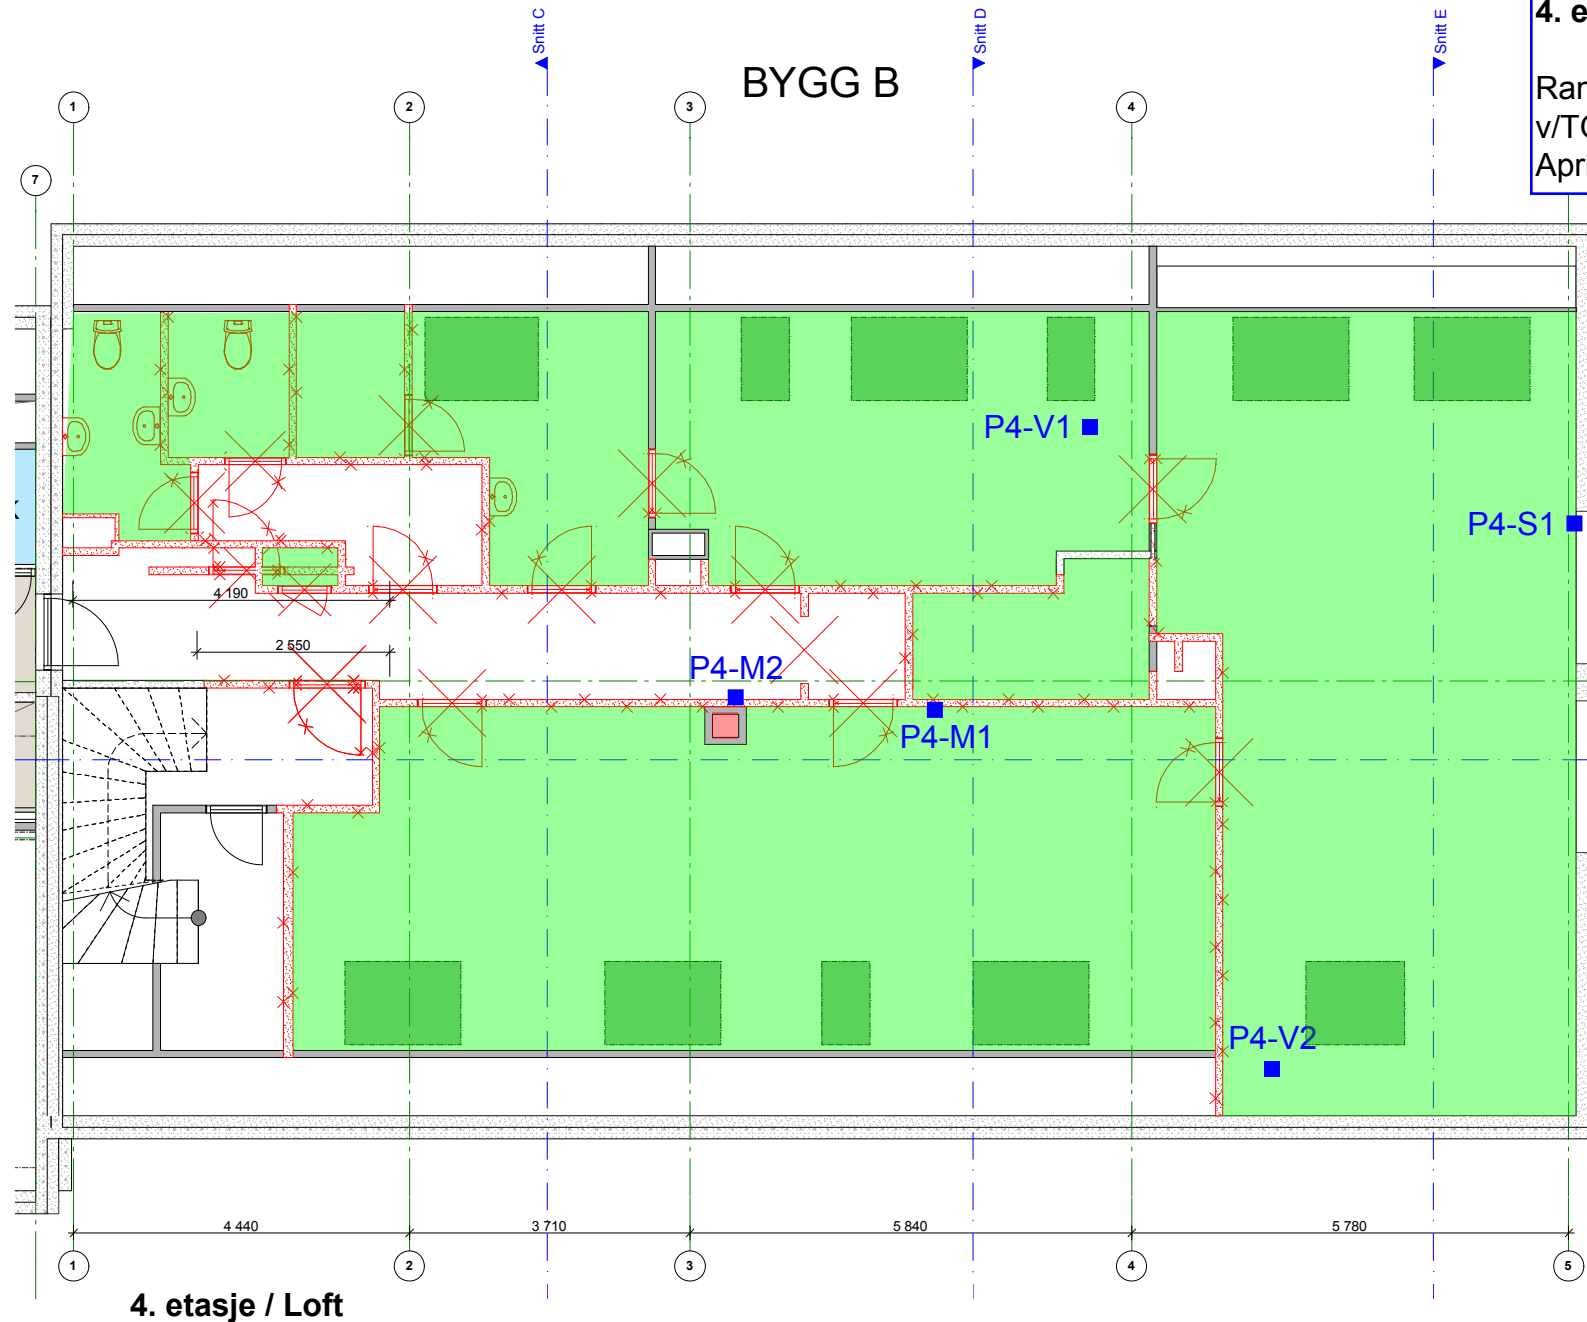
Kommunehuset i Eidsvåg
Bygg B - MO-senter
4. etasje / Loft

P4-M1 - Maling vegg beige
P4-M2 - Maling vegg hvit/lilla
P4-M2-2 - Veggpuss m/maling
P4-V1 - Vinyl beige melert
P4-V1-2 - Avrettingsmasse
P4-V2 - Vinyl 2-farget grå/rosa
P4-S1 - Vindusbrett

MERKNADER
Innvendig veggmaling på murverk er farlig avfall med sinkoksid, og bør fjernes før riving.

Fasademaling fra 1. etasje og oppover er farlig avfall med sinkoksid.
