# NOTAT

Oppdrag **MO-senter i Eidsvåg**  
Kunde **Bergen kommune**  
Notat nr. **01**  
Dato **27.04.2018**  
Til **Astrid Kalland**  
Fra **Torgeir N. Eraker, Kari Dahle Haukland**  
Kopi **Tore Fauskanger (Rambøll)**

## Innledning

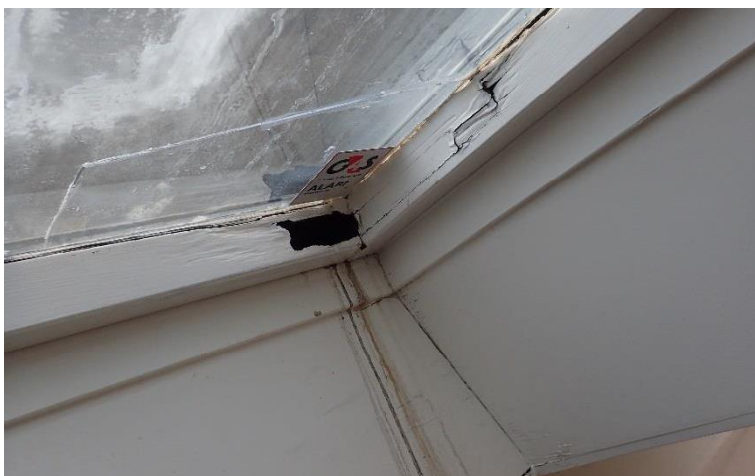
Samtlige takvinduer vurderes å være i dårlig stand, hvor av ett som er i kritisk dårlig stand. Det ene vinduet har lekkasjer og råteskader, mens flere av de andre har diverse fuktskader med malingsflass. Produksjonsår ble kun funnet på 3 av 11 glass i takvinduer, og disse ble produsert i 1985, 1988 og 1994.

**Bilde 1 – Det mest ødelagte takvinduet har råttten karm.**

### 1. Takvinduer skiftes ut.

Dette tiltaket er nødvendig for å kunne realisere planene for bruk av 4. etasje som del av MO-senteret. Tiltaket gir mulighet for å endre vindusplassering og -størrelse.

Tilhørende energiltak: Nye takvinduer skal ha U-verdi tilsvarende krav i TEK 17. Det anbefales 3-lags vindu med U-verdi  $\leq 1,0 \text{ W/m}^2\text{K}$ . Dette tiltaket vil mer enn halvere varmetapet gjennom vinduene. Det anbefales også at takvinduene får utvendig solskjerming mot sørøst og sørvest, som screen eller lignende. Dette vil gi et bedre inneklima og redusere behovet for kjøling.

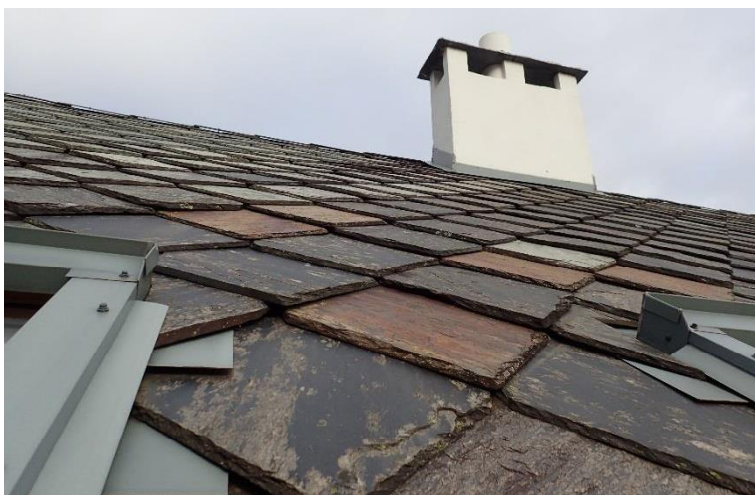
Taket har mange innslag av grå stein, både spredt på takflatene og samlet i enkelte områder. Det ble ikke observert løs stein på taket nå, men taket bærer preg av tidligere tiltak. Innlegging av bord i snøfangere er også et vanlig tiltak mot nedfall av skifer. Det ble ikke gjort noen detaljkontroll av skiferens innfesting nå.

**Bilde 2 – Tak med ruteskifer (Otta), skorsteiner og takvinduer.**

### 3. Omlegging skifertak.

Skifer tas ned, undertak fornyes og skifer legges tilbake. Original skifer mot vest, mens all erstatningsstein legges på østsiden. Snøfangere, renner, nedløp og beslag fornyes. Tiltaket er svært relevant når takvinduer skiftes ut og skorsteiner og unødvendige takhatter rives, da det sikrer at alle overganger i undertaket blir optimale.
