H0580 MO senter i Eidsvåg

FUNKSJONSBEKRIVELSE B.1.1

Prosjekt H0580 MO senter i Eidsvåg  
Funksjonsbeskrivelse  
Totalentreprise

## B.1.1 BYGNINGSMESSIGE ARBEIDER

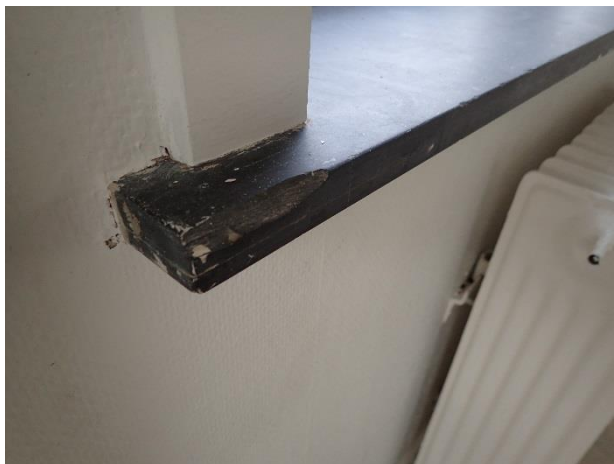
Et vindusbrett i 4. etasje ble prøvetatt på grunn av mistanke om «jukseskifer» (polert eternit). Dette viste seg å være vanlig svart skifer.

Prøve nr.	Type/Prøvetakningssted	Resultat
P4-S1	Vindusbrett, svarte / 4. etasje	Asbest: ikke påvist

Bilde 1: Vindusbrett av svart skifer i 4. etasje, ikke «jukseskifer».

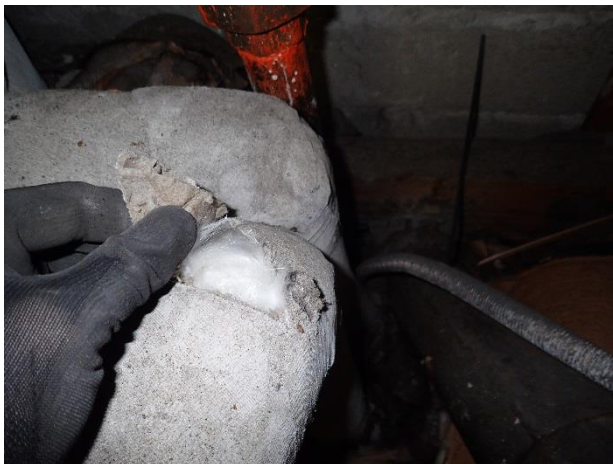
Bygningen har vannbårent varmeanlegg med fyrkjel i underetasjen. På loftet er det en stor isolert ekspansjonstank. De eldste rørene er isolert med kork og jute/hamp, men det finnes også rør som er isolert med glassvatt og nyere mineralull. Det ble ikke påvist asbestholdig isolasjon, og heller ikke asbestpapp innenfor isolasjon av jute/hamp. En endeavslutning på rørisolasjon i underetasjen ble prøvetatt, og inneholdt heller ikke asbest.

Bilde 2: Bend ved ekspansjonstank på loft inneholder kun glassvatt.

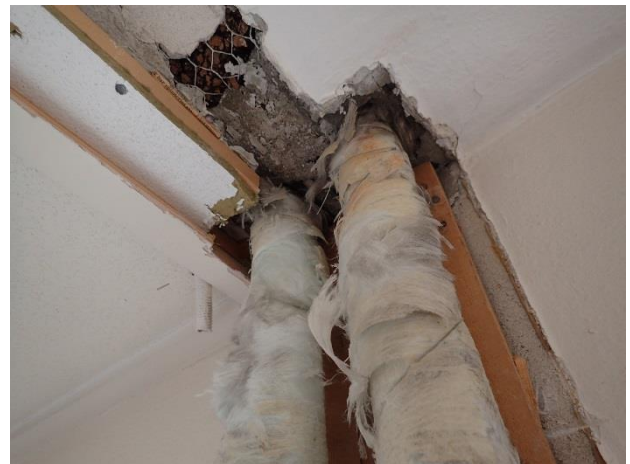
Bilde 3: Rørføringer i 2. etasje er isolert med glassvatt.

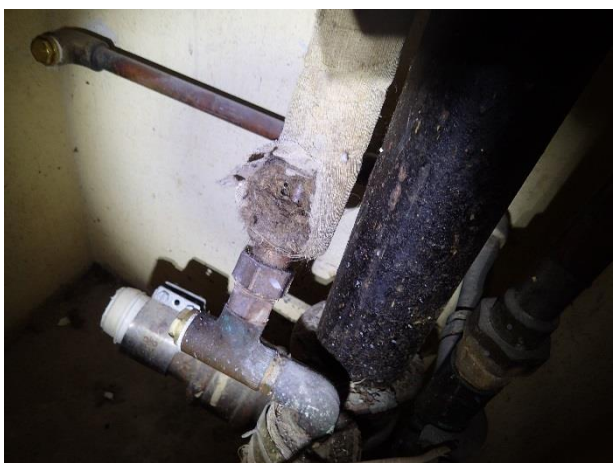
Bilde 4: Enkelte rør i 3. etasje er isolert med jute/hamp, uten asbestpapp mot rør.

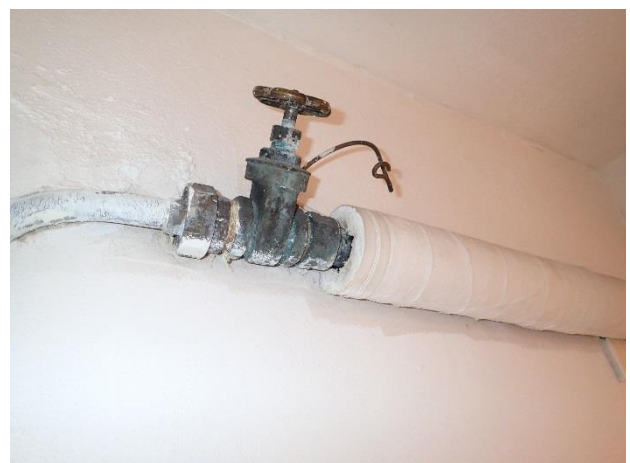
Prøve nr.	Type/Prøvetakningssted	Resultat
P0-R1	Rørisolasjon (kork), hvit endeavsl. / Underetasje	Asbest: ikke påvist

Bilde 5: Endeavslutning på korkisolert rør i underetasjen ble prøvetatt. Ikke asbest.

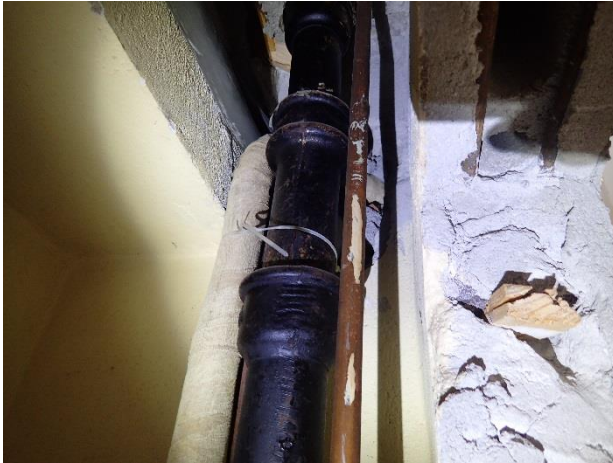
Bygningen har et visst omfang av soilrør (støpejernsrør). Disse har generelt blyfylte skjøter, men under blyet ligger det en pakning som ofte er asbestholdig. Forholdet er ikke kontrollert under kartleggingen, da det ville medføre knusing av rør som kunne være i bruk, men det må følges opp om slike rør skal rives.

Bilde 6: Eksempel på solirør, dette i 3. etasje.

Skjøter i soilrør skal håndteres som asbestavfall, med mindre noe annet påvises med spesifikke undersøkelser/analyser. Ut over dette er det ikke påvist asbest i bygningen.

Blyskjøter i soilrør kan leveres til metallgjenvinning dersom det dokumenteres at de ikke inneholder asbest, ref. kapittel 2.1.

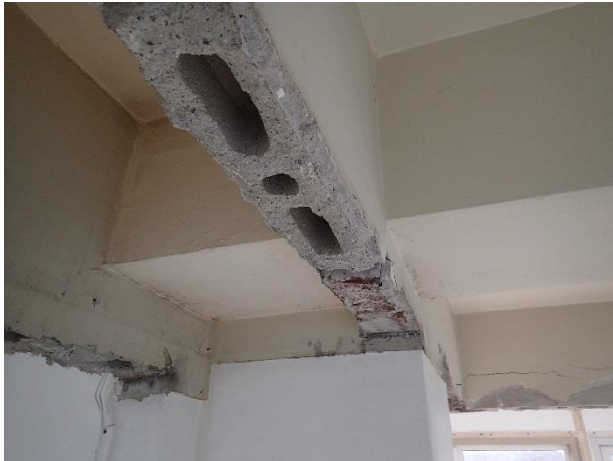
**Bilde 7: Eksempel på pusset murvegg som skal rives. Malte overflater på begge sider.**

Det er ikke påvist PCB i innvendig puss eller maling. Det anbefales likevel at tunge rivemasser behandlet som lett forurenset masse, siden det ikke er tatt prøver av alle malte overflater. Å klassifisere massene som rene ville kreve en utvidet prøvetaking for å sikre at ikke forurensete masser havner på deponi for rene masser. Dette må også ses i sammenheng med konsentrasjoner av tungmetaller i overflaten, kfr. kapittel 2.3.

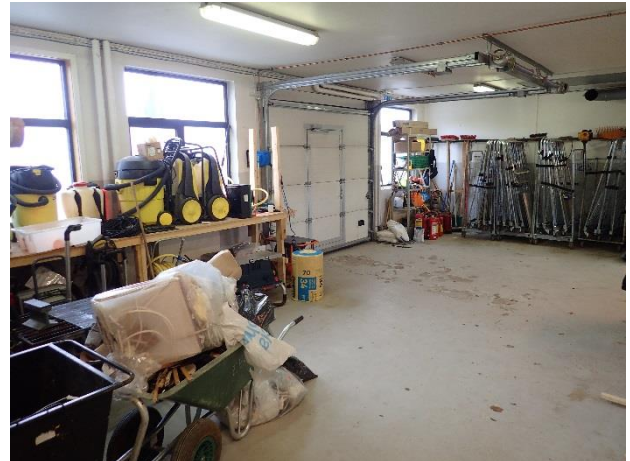
**Bilde 8: Verkstedgulv i 1 etasje er malt.**

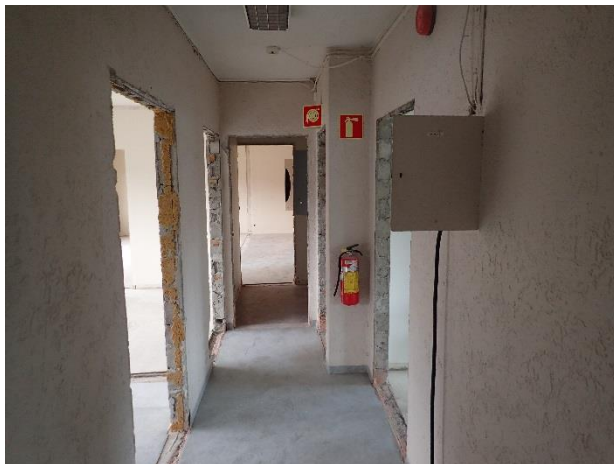
Det ble gjennomført 8 analyser av maling på vegg- og gulvoverflater, og 4 av disse viste innhold av tungmetaller over grenseverdier for farlig avfall. Samtlige inneholdt tungmetaller over normverdier.

Bilde 9: Innvendig maling inneholder mye sinkoksid, bilde fra korridor i 2. etasje.

Generelt regnes malingsoverflatene som farlig avfall og forurenset avfall, og dersom murvegger rives med malingen på blir hele rivemassen regnet som farlig avfall. Et alternativ kan være å sanere malingen før riving, slik at massene kan nedklassifiseres til forurenset avfall.

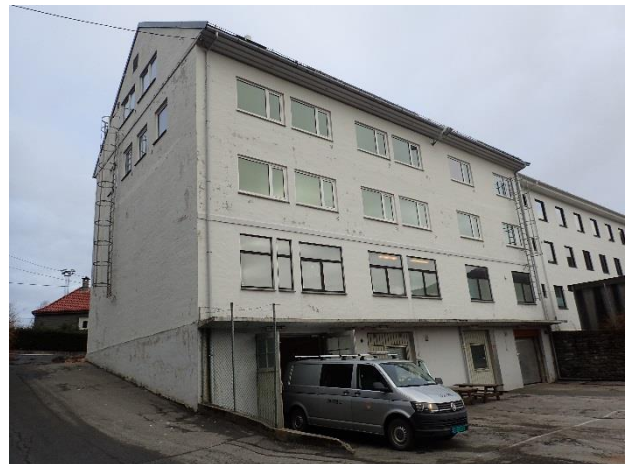
Fasademalingen er delvis forurenset med PCB, men inneholder også mye tungmetaller, kfr. kapittel 2.3.

Bilde 10: Fasademalingen inneholder mye sinkoksid fra 1. etasje og oppover.

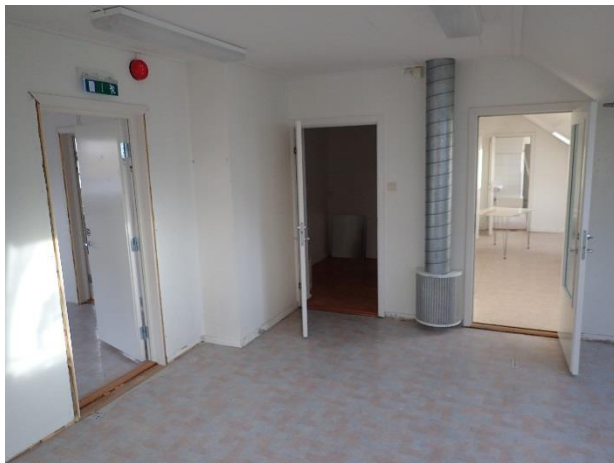
Bygningen har vinyl gulvbelegg i de fleste arealer, og det ble tatt prøver av 4 slike belegg, der alle disse har et visst omfang. Samtlige er farlig avfall med ftalater. Mindre forekomster av andre belegg regnes som farlig avfall med ftalater uten prøvetaking.

Bilde 11: To hovedtyper vinyl i 4. etasje.

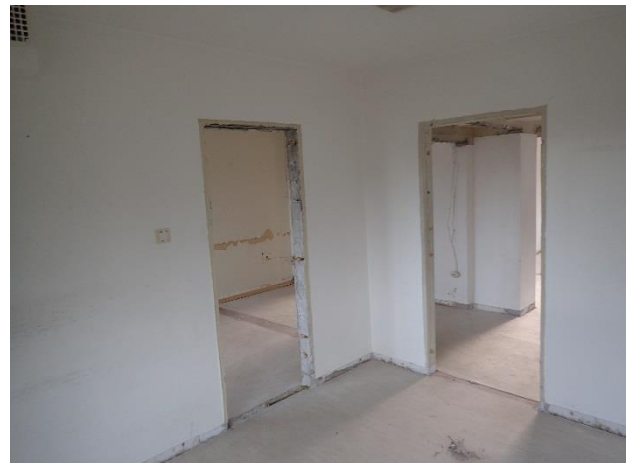
Bilde 12: «Hvit» vinyl i 3. etasje.

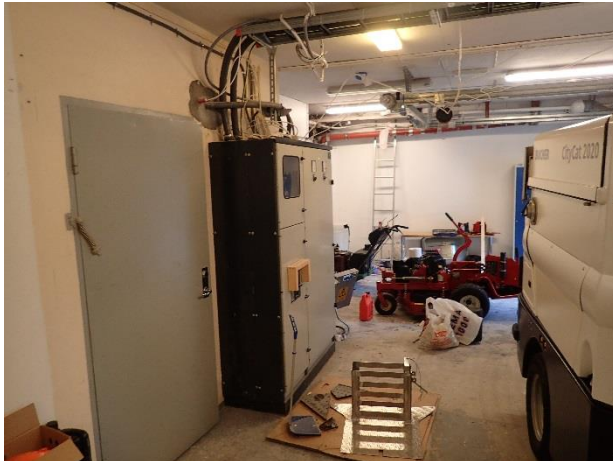
Bilde 13: Tavle i underetasjen.

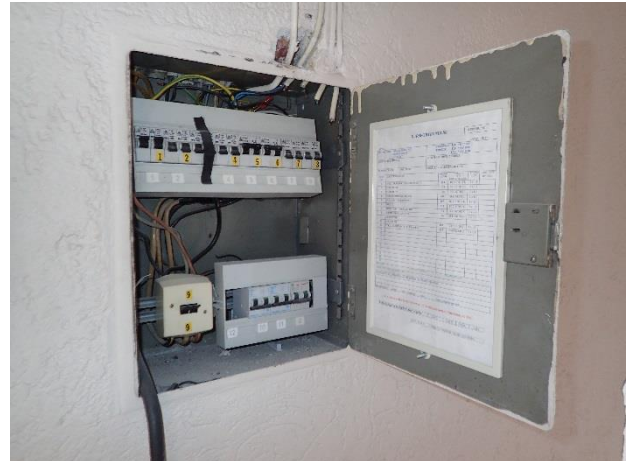
Bilde 14: Underfordeling i 2. etasje.

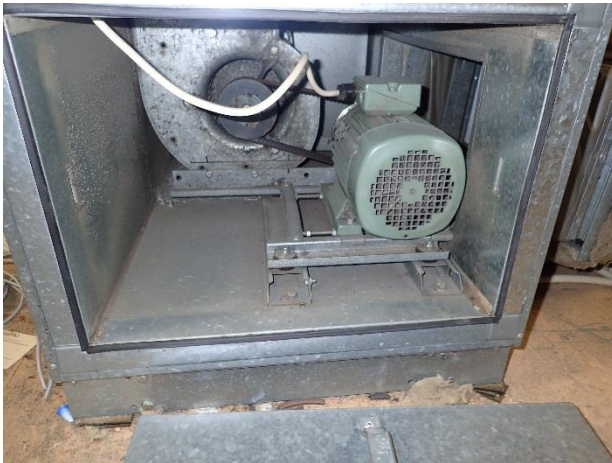
Bilde 15: Vifteanlegg på loft.

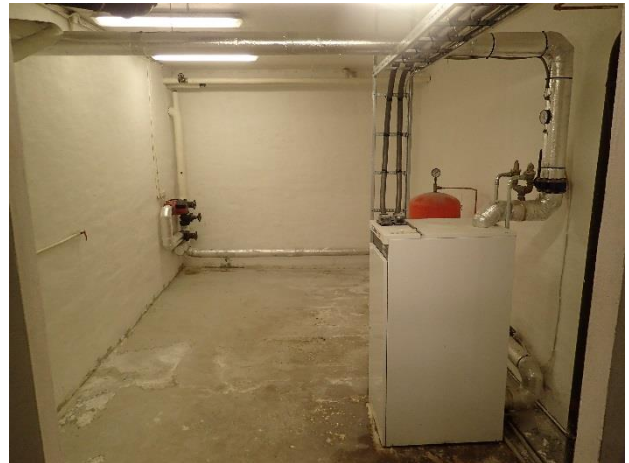
Bilde 16: El-kjel i underetasjen.

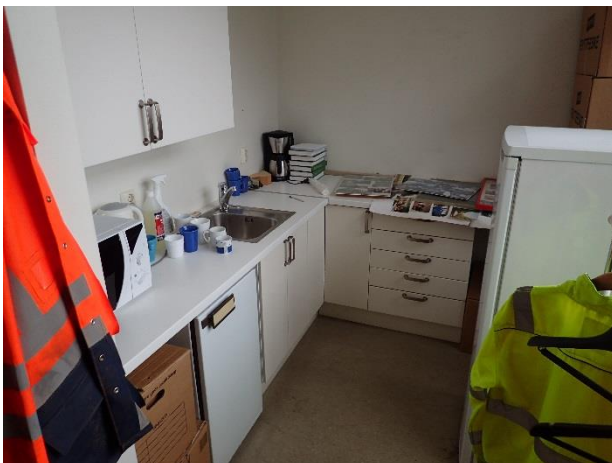
Bilde 17: Kjøkkenet med hvitevarer i 1. etasje.

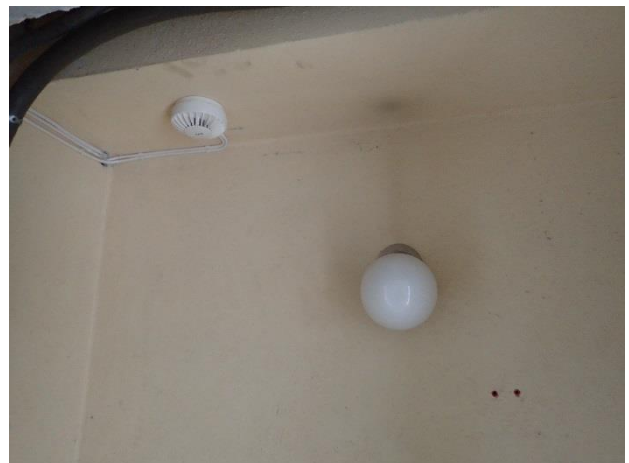
Bilde 18: Røykvarsler.
