MILJØSANERINGSBESKRIVELSE

Det Hanseatiske museum

Finnegården 1A, Bergen

Rapport nr.: MS01	Oppdrag nr.: 97055005	Dato: 02.02.2018
Kunde: Bergen Kommune		
Det Hanseatiske museum		
<p>Sammendrag: Sweco Norge AS er engasjert av Bergen Kommune v/Etat for Utbygging (EFU) for å utarbeide en miljøsaneringsbeskrivelse for Det Hanseatiske Museum (DHM), med tanke på rehabilitering.</p> <p>Det er tatt materialprøver av blant annet gulvbelegg, maling, puss og betong, og et utvalg prøver er sendt til analyse i laboratorium. De viktigste funnene er som følger:</p> <ul style="list-style-type: none"> • Maling på betongvegg i rom 109 inneholder metaller over grensen for farlig avfall. • Bak stålplater på vegg i rom 108 er det en asbestholdig plate • Linoleumsbelegg i 2. og 3. etasje i kontordel inneholder bly over grensen for farlig avfall. • Resterende murliming, ute og inne, er lavforurenset av PCB/metaller. • Eldre vinylbelegg og vinylister inneholder ftalater over grensen for farlig avfall. <p>En del fraksjoner må på denne bakgrunn leveres som farlig avfall, og behandles deretter. Det stilles krav til håndtering, lagring, transport og levering.</p> <ul style="list-style-type: none"> • Asbestp

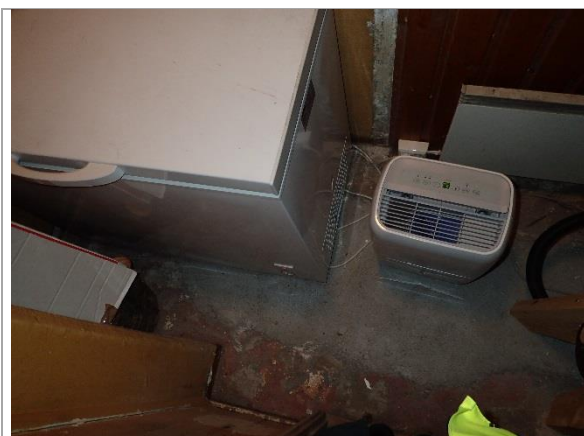
Bilde 1: Murpuss på vegg og avretningsmasse på gulv i rom 109 inneholder ikke asbest.

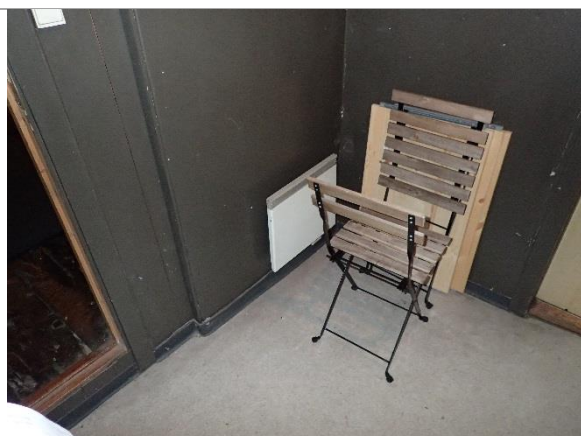
Det er observert en plate bak en metallplate i rom 108. Denne platen inneholder krysotilasbest. I tillegg ble det avrettingsmasse, murpuss, veggplate og gulvbelegg prøvetatt for asbest, men ingen av prøvene inneholdt asbest.

Bilde 2: Veggplater bak metallplater i hjørne i rom 108 er asbestholdige.

Materialer som inneholder asbest skal saneres/håndteres i samsvar med krav i forskrift om utførelse av arbeid, kapittel 4. Sanering kan kun utføres av firma som har nødvendig tillatelse fra Arbeidstilsynet.

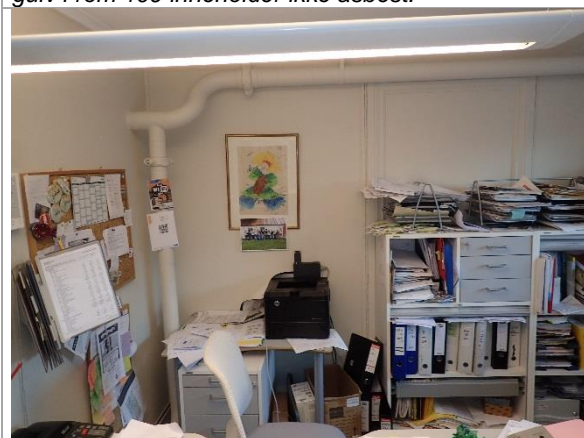
Bilde 3: Veggplater i skillevegger mellom kontor i 2. etasje inneholder ikke asbest.

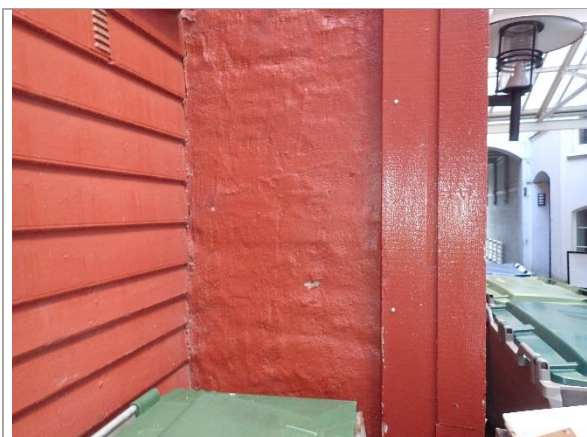
Bilde 4: Utvendig rød murmaling er lavforurenset av PCB

Tunge materialer som er lavforurenset med PCB (over normverdi og under grenseverdi for farlig avfall) skal ivaretas for å unngå spredning av forurensning, og slutthåndtering er avhengig av den konkrete konsentrasjonen av metaller i materialet.

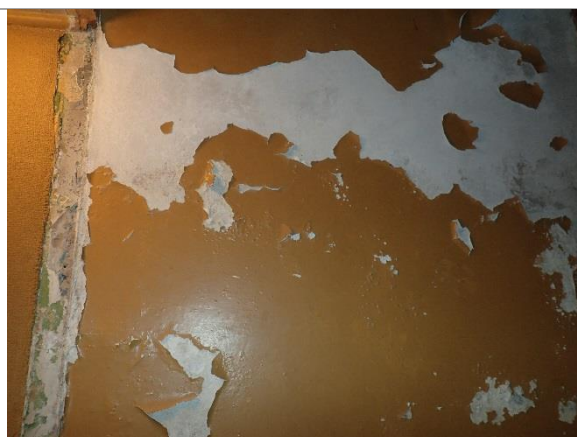
Bilde 5: Maling i rom 109 er lavforurenset av PCB.

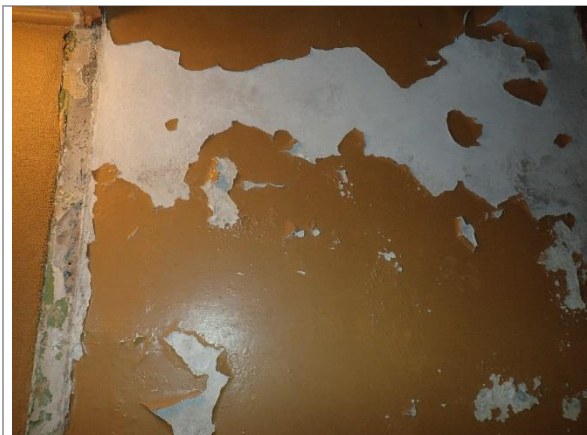
Bilde 6: Maling i rom 109 er farlig avfall.

Materialer som inneholder metaller over grenseverdier for farlig avfall skal sorteres ut i egne fraksjoner og leveres til godkjent mottak. Enheter som inneholder kvikksølv damp eller flytende kvikksølv skal håndteres og emballeres slik at knusing unngås.

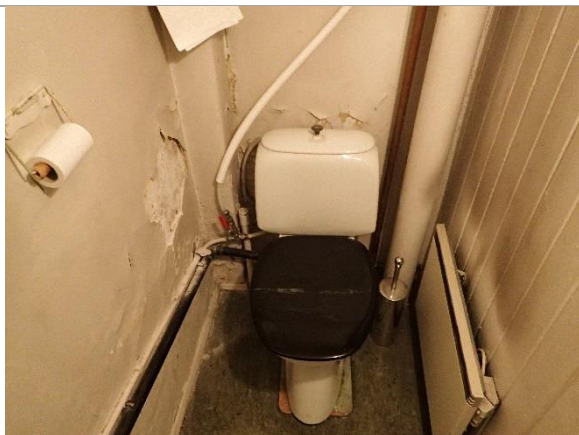
Bilde 7: Veggmalings på rom 210 er lavforurenset av metaller og PCB.

Tunge materialer som er forurenset med metaller (over normverdi og under grenseverdi for farlig avfall) skal ivaretas for å unngå spredning av forurensning, og sluthåndtering er avhengig av den konkrete konsentrasjonen av metaller i materialet. Massene skal i utgangspunktet leveres til godkjent mottak.

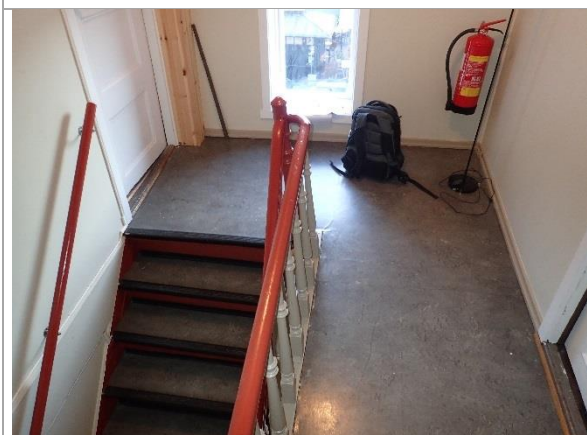
Bilde 8: Linoleumsbelegg er farlig avfall med høyt blyinnhold.

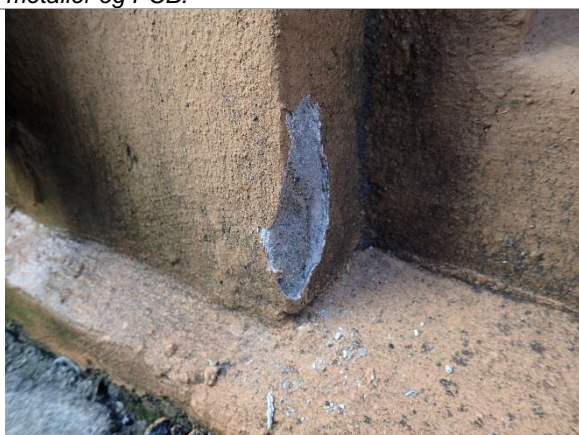
Bilde 9: Utvendig murpuss og maling er lavforurenset av metaller.

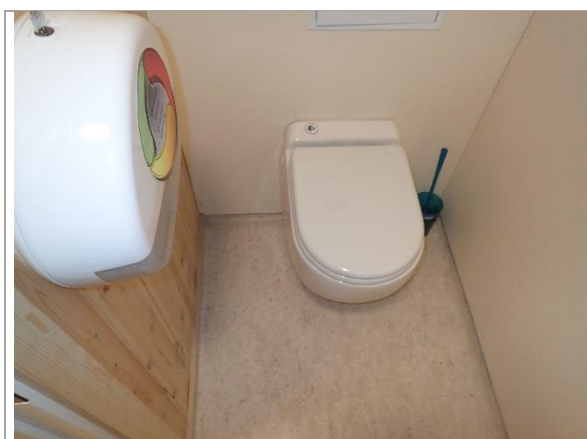
Bilde 10: Nyere vinylbelegg inneholder ikke ftalater over grensen for farlig avfall.

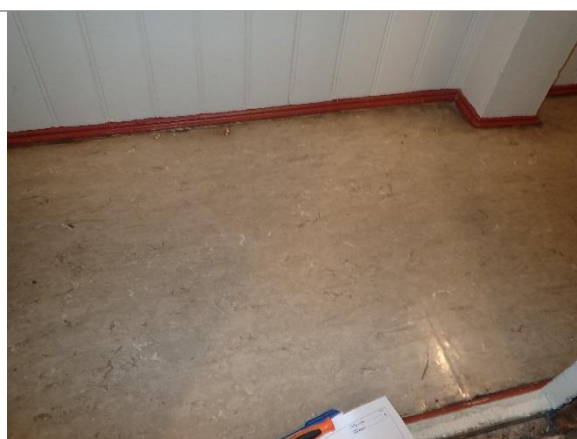
Bilde 11: Eldre vinylbelegg i 2. etasje.

Materialer som inneholder ftalater over grenseverdi for farlig avfall skal sorteres ut i egne fraksjoner og leveres til godkjent mottak. Materialer med lavere konsentrasjoner kan håndteres som restavfall.

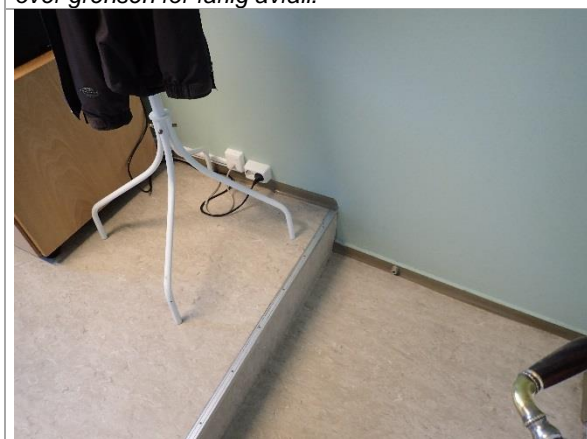
Bilde 12: Vynllister på kontor.

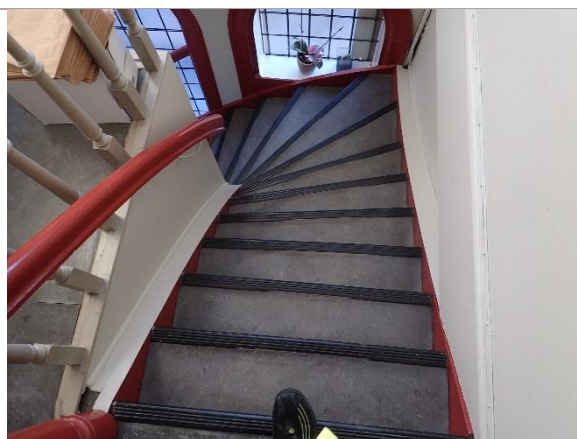
Bilde 13: Trappeneser inneholder trolig ftalater over grensen for farlig avfall.

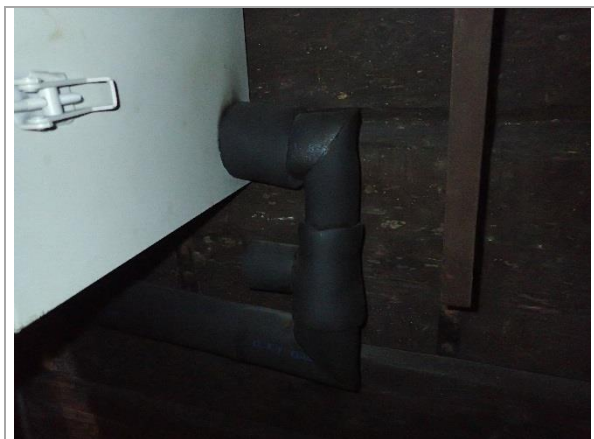
Det er observert rørisolasjon av svart cellegummi på deler av røranlegget. Denne inneholder høyst sansynlig bromerte flammehemmere over grensen for farlig avfall.

Bilde 14: Rørisolasjon av cellegummi.

Materialer som inneholder BFH over grenseverdier for farlig avfall skal sorteres ut i egne fraksjoner og leveres til godkjent mottak. Dette gjelder også materialer som mistenkes å inneholde BFH, uten at dette er dokumentert. Materialer med lavere konsentrasjoner kan håndteres som restavfall.

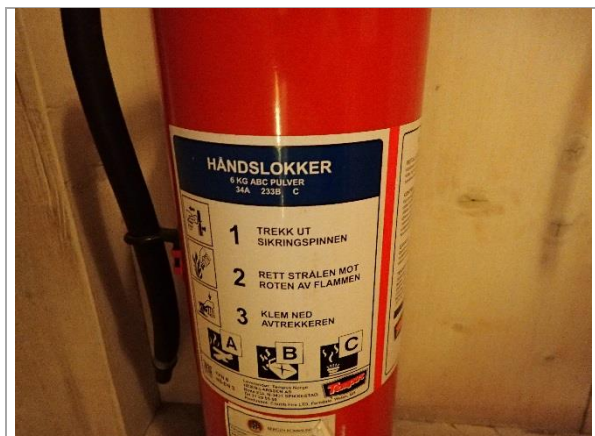
Bilde 15: Pulverapparat i 3. etasje.

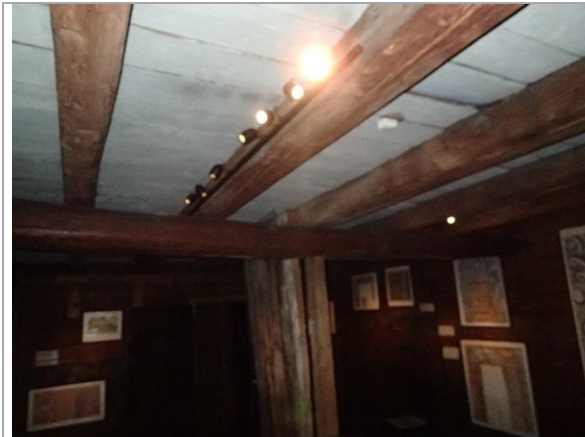
Bilde 16: Belysningen i museumsdelen består for det meste av spot-skinner.

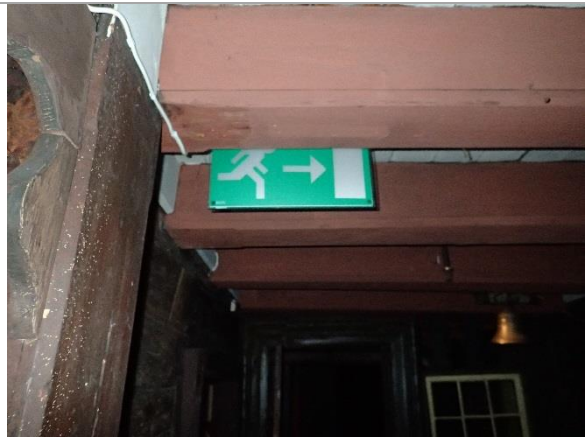
Bilde 17: Det er observert nød- og ledelys av forskjellig alder i hele bygningen.

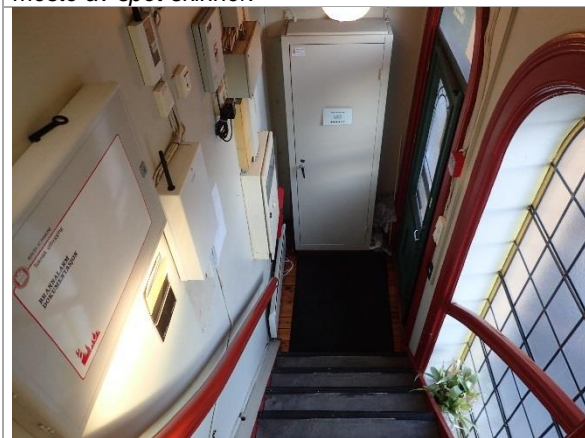
Bilde 18: Hovedtavle og brannalarmsentral er plassert i trapp i 1. etasje.

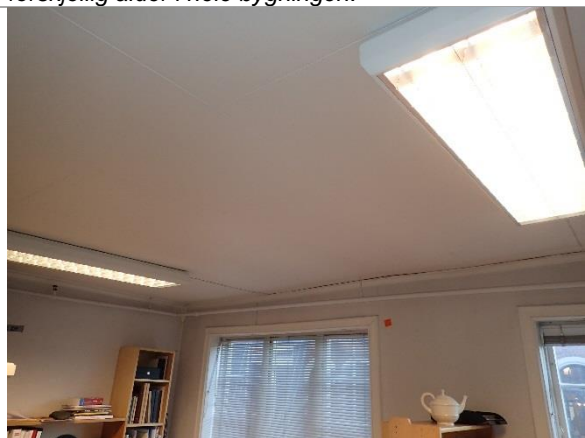
Bilde 19: Belysning på kontor i 2. etasje.

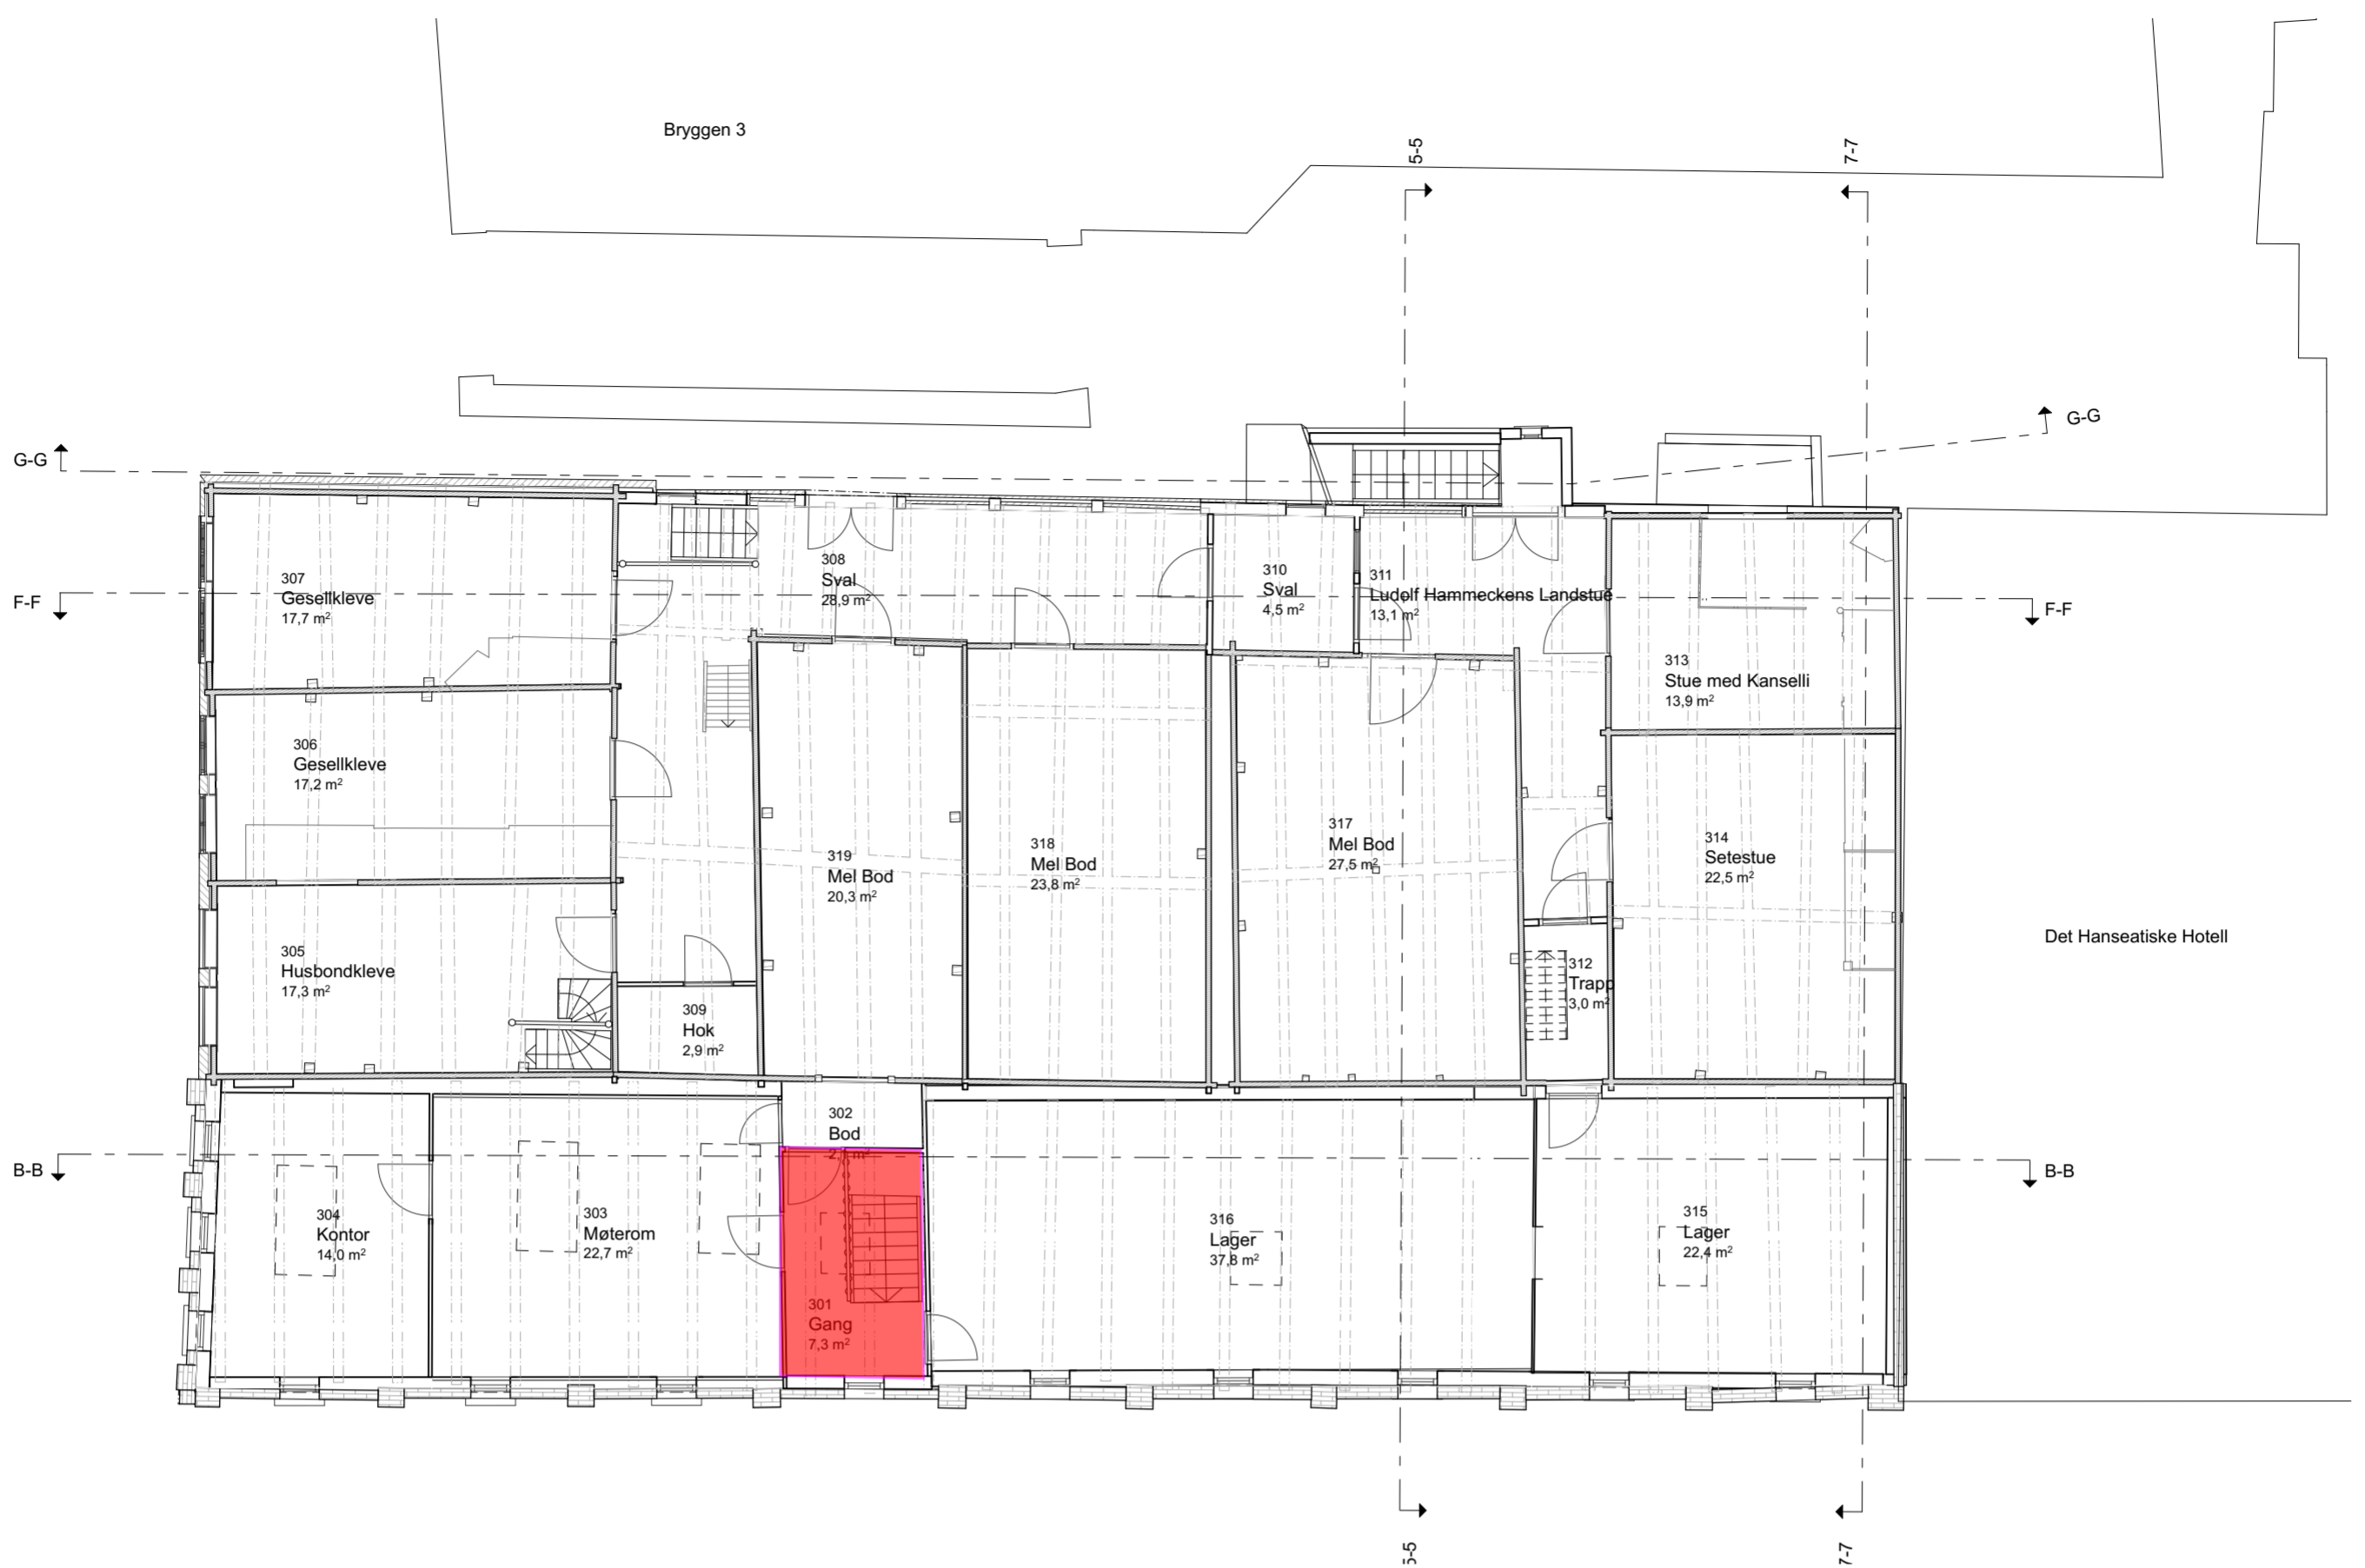
Farlig avfall:
■ Linoleumsbelegg med bly
