# MILJØSANERINGSBESKRIVELSE

## Solør VGS avdeling Våler

<b>Rapport nr.:</b> MSB01	<b>Oppdrag nr.:</b> 56708002	<b>Dato:</b> 31.05.2018
<b>Kunde:</b> Hedmark Fylkeskommune		
<b>Solør VGS avdeling Våler</b>		
<p><b>Sammendrag:</b> Sweco Norge AS er engasjert av Hedmark Fylkeskommune v/ Fornavn Etternavn Mari-Mette T. Solheim for å utarbeide en miljøsaneringsbeskrivelse for Solør videregående skole avdeling Våler, med tanke på riving og ombygging/rehabilitering av flere bygninger.</p> <p>Bygningene er undersøkt for miljøfarlige materialer, og det er tatt materialprøver av blant annet lim under gulvbelegg, maling, avrettingsmassespuss, fugemasse og betong. Et utvalg prøver er sendt til analyse i laboratorium. Utvalget av prøver til analyse er gjort i samarbeid mellom miljøkartleggerne Erik Sandberg og Morten Martinsen. De viktigste funnene er som følger:</p> <ul style="list-style-type: none"> <li>• Veggfolie flere steder i bygningsmassen inneholder ftalater over grenseverdien for farlig avfall</li> <li>• Betong fra flere steder i bygningsmassen er lavforurenset av metaller/krom VI, og kan ikke benyttes fritt</li> <li>• Isolérglass med innhold av PCB, klorparafiner og ftalater</li> <l

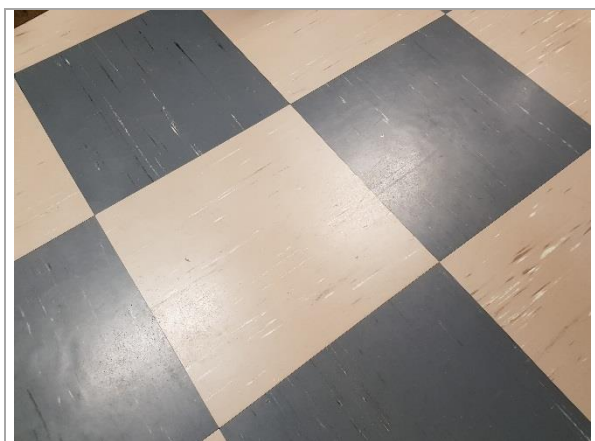
Det er observert blå og hvite vinylfliser som kan inneholde asbest i rom 1131 «Lab.testrom». Dersom gulvet her berøres av renoveringen må flisene vurderes for asbest.

Sted	Materiale	Omfang	Bilde	Farlig avfall
Rom 1131 fløy B	Vinylfliser	Ca. 56 m <sup>2</sup>	Bilde 1	<b>Må vurderes</b>

Bilde 1: Vinylflis på rom 1131

Materialer som inneholder asbest skal saneres/håndteres i samsvar med krav i forskrift om utførelse av arbeid, kapittel 4. Sanering kan kun utføres av firma som har nødvendig tillatelse fra Arbeidstilsynet.

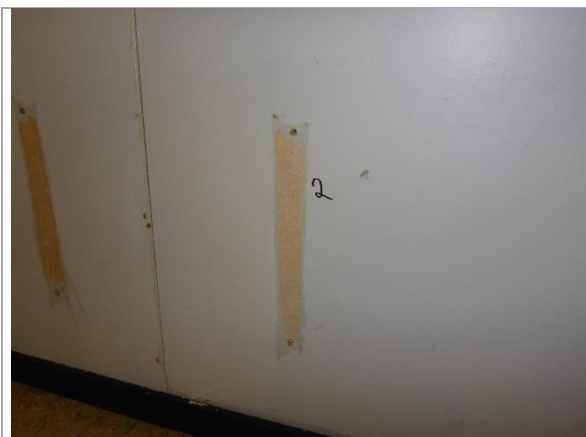
Sted	Materiale	Omfang	Bilde	Farlig avfall
Bygg 1	Maling, innervegger	-	Bilde 2	Nei
Fløy A, vent.rom over 2101	Betong, vegg	-	Bilde 3	Nei
Bygg 2	Maling, yttervegg	-	Bilde 4	Nei
Fløy D, lærerarb.rom 2023	Avrettingsmasse	-	Bilde 5	Nei
Fløy D, trapperom 2027	Betong, vegg	-	Bilde 6	Nei
Fløy D, vent.rom 2023	Betong, vegg	-	Bilde 7	Nei
Utvendig fløy D	Fugemasse, teglvegg	-	-	Nei
Bygg 1	Isolerglass 1965-1975 + umerket	Ca. 4 stk.	-	JA

Bilde 2: Maling, innervegg

Sted	Materiale	Omfang	Bilde	Farlig avfall
Bygg 1	Maling, innervegger	-	Bilde 2	Nei*
Bygg 2	Maling, yttervegg	-	Bilde 4	Nei*
	CU-impregneret trevirke	Ca. 300 kg	Bilde 8	JA
Bygg 3	CU-impregneret trevirke	Ca. 400 kg	Bilde 8	JA
Fløy A, vent.rom over 2101	Betong, vegg	-	Bilde 3	Nei*
Fløy D, lærerarb.rom 2023	Avrettingsmasse	-	Bilde 5	Nei
Fløy D, trapperom 2027	Betong, vegg	-	Bilde 6	Nei*
Fløy D, vent.rom 2023	Betong, vegg	-	Bilde 7	Nei*
Utvendig fløy D	Fugemasse, teglvegg	-	-	Nei
Tekniske rom hovedbygning	Termometere/pressostater/ manometre	Ca. 130 stk.	Bilde 9, Bilde 10	Inspiseres for kvikksølv

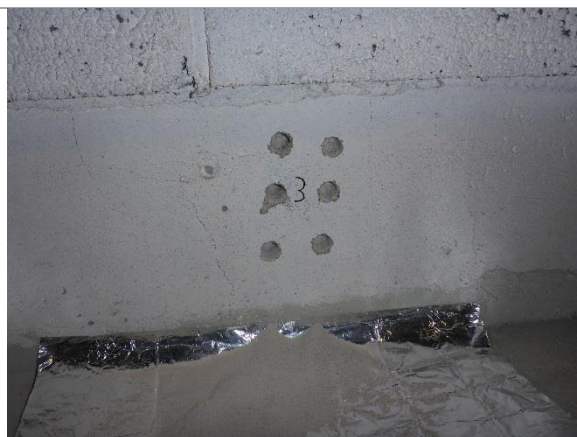
Bilde 3: Betong, vegg

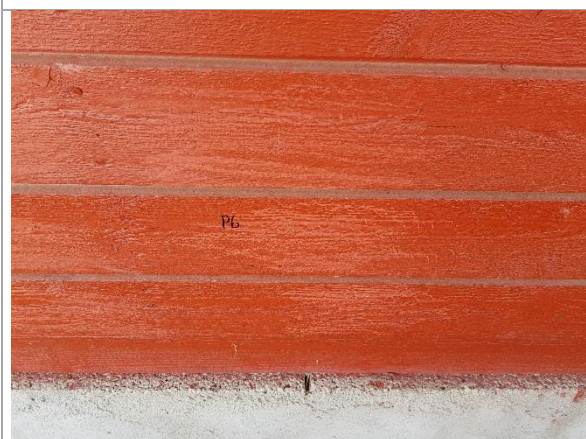
Bilde 4: Maling, yttervegg

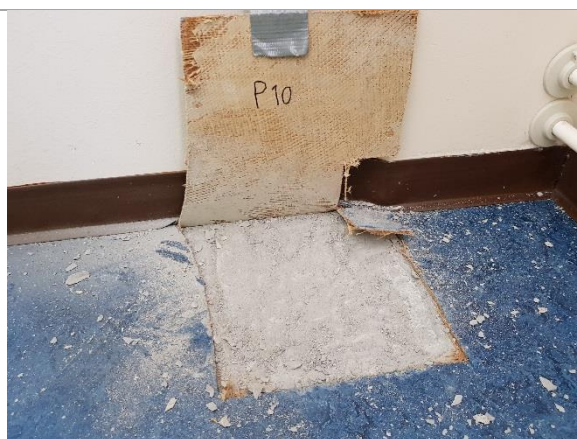
Bilde 5: Avrettingsmasse

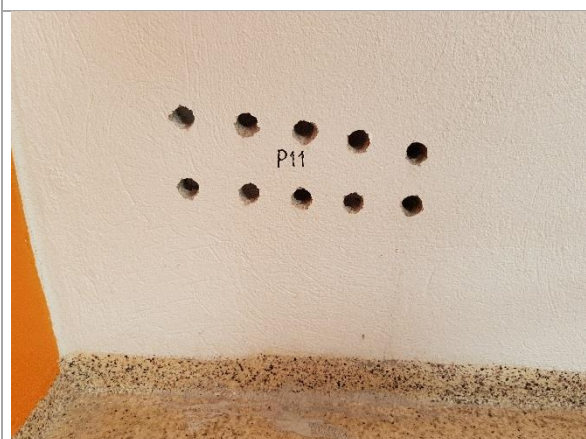
Bilde 6: Betong, vegg

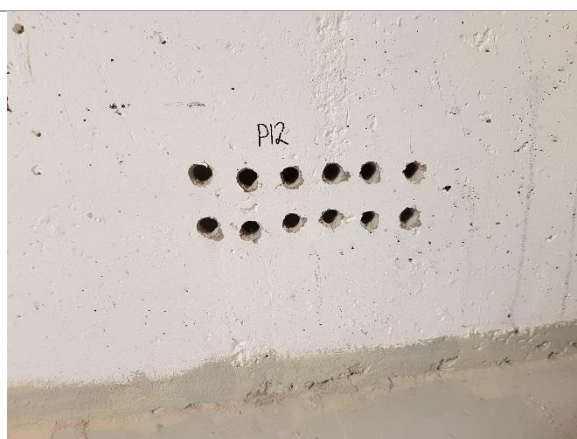
Bilde 7: Betong, vegg

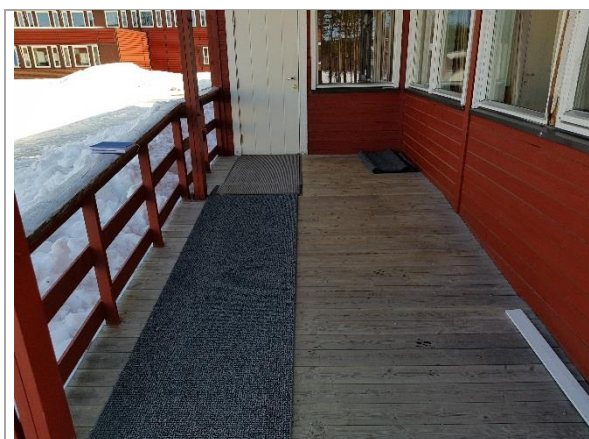
Bygg 2 og 3 har utvendige ramper i CU-impregneret trevirke.

Bilde 8: CU-impregnert trevirke

Trykkimpregnert trevirke sorteres ut og leveres som egen fraksjon.

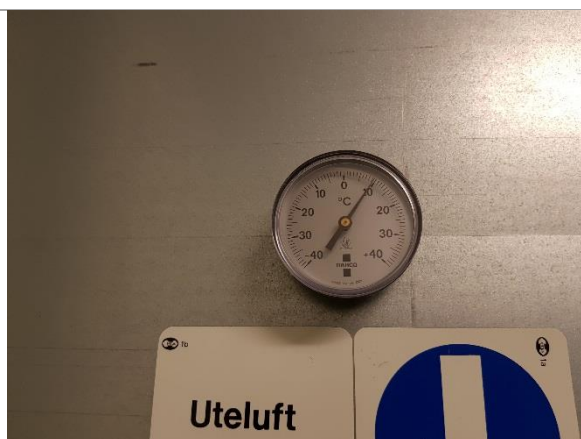
En del termometere, pressostater/trykkregulerte brytere, og manometre forventes å bli omfattet av rehabiliteringen. Disse kan inneholde kvikksølv, og må behandles som farlig avfall inntil inspeksjon viser det motsatte. Enhetene finnes i hovedsak i tilknytning til ventilasjonsaggregater og i fyrrømmet.

Bilde 9: Termometer

Materialer som inneholder metaller over grenseverdier for farlig avfall skal sorteres ut i egne fraksjoner og leveres til godkjent mottak. Enheter som inneholder kvikksølv damp eller flytende kvikksølv skal håndteres og emballeres slik at knusing unngås.

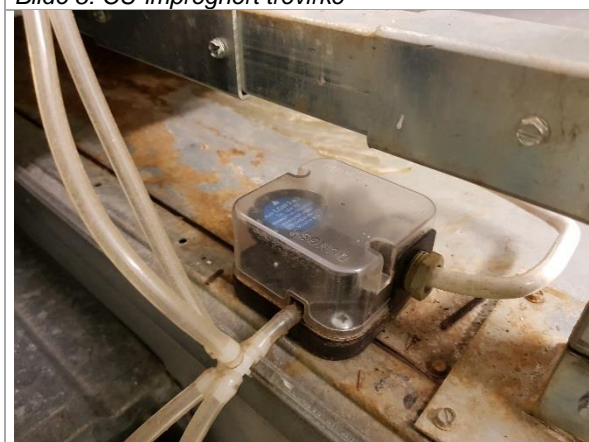
Bilde 10: Pressostat

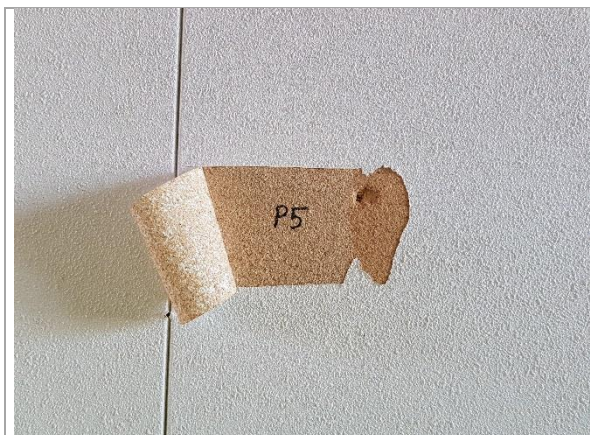
Det er påvist innhold av ftalater over grensen for farlig avfall i veggfolier tre steder i bygningsmassen. I bygg 2 og 3 estimeres omfanget til ca. 300 m<sup>2</sup> veggflate. I lærerarbeidsrommene vil omfanget avhenge av hvordan rehabiliteringen gjennomføres.

Sted	Materiale	Omfang	Bilde	Farlig avfall
Bygg 2	Veggfolie	-	Bilde 11	JA
Bygg 3	Veggfolie	-	Bilde 12	JA
Fløy B, lærerarb.rom 2015	Veggfolie	-	Bilde 13	JA
Bygg 1	Vinylbelegg, gulv	Ca. 200 m <sup>2</sup>	Bilde 14	JA
Bygg 2	Vinylbelegg, gulv	Ca. 150 m <sup>2</sup>		JA
Bygg 3	Vinylbelegg, gulv	Ca. 50 m <sup>2</sup>		JA
Hele tiltaket	Vinylbelegg, gulv	-		JA
Hele tiltaket	PVC-lister	-	Bilde 15	JA
Bygg 1, 2 og 3	Isolerglass 1990-2005	Ca. 20 stk.	Bilde 16	JA

Bilde 11: Veggfolie, bygg 2

Materialer som inneholder ftalater over grenseverdi for farlig avfall skal sorteres ut i egne fraksjoner og leveres til godkjent mottak. Materialer med lavere konsentrasjoner kan håndteres som restavfall.

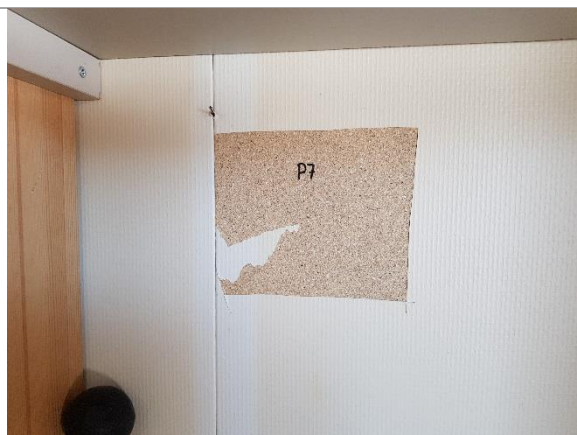
Bilde 12: Veggfolie, bygg 3

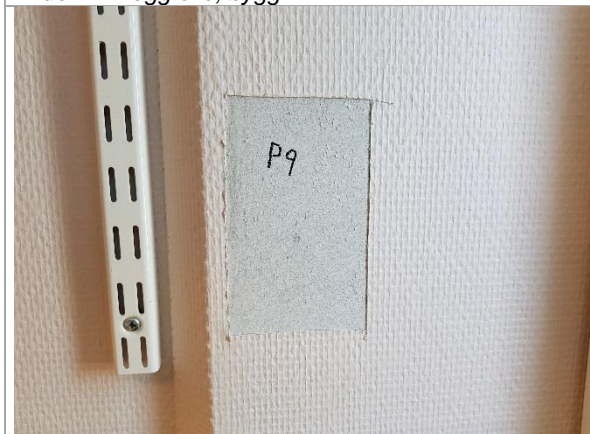
Bilde 13: Veggfolie, fløy B

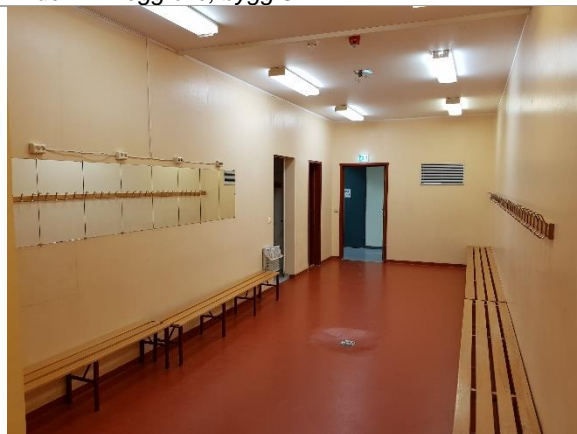
Videre er det vinylbelegg og PVC-lister på en god del av gulvarealet. Avfallsmengden vil avhenge av omfanget av rehabiliteringen.

Bilde 14: Vinylbelegg, gulv

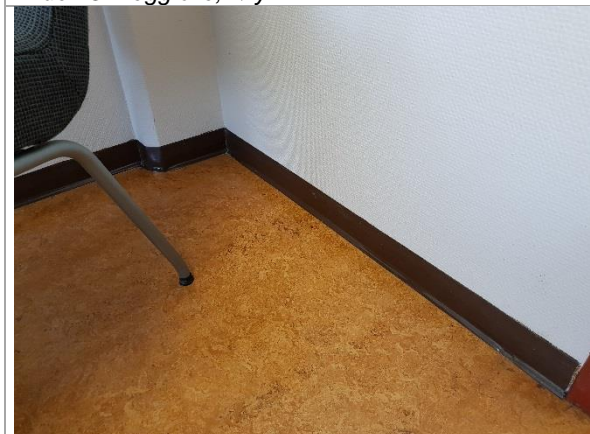
Bilde 15: PVC-lister

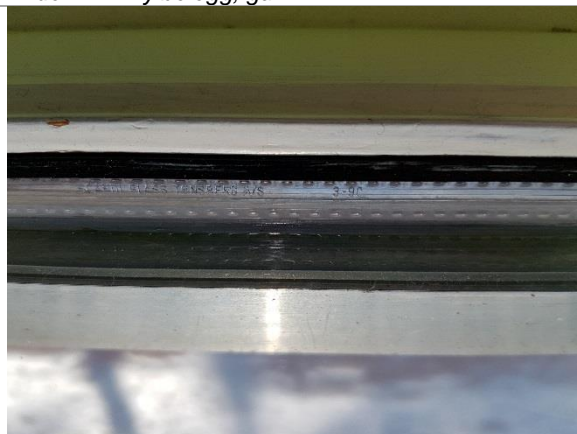
Bilde 16: Isolerglass 1990-2005

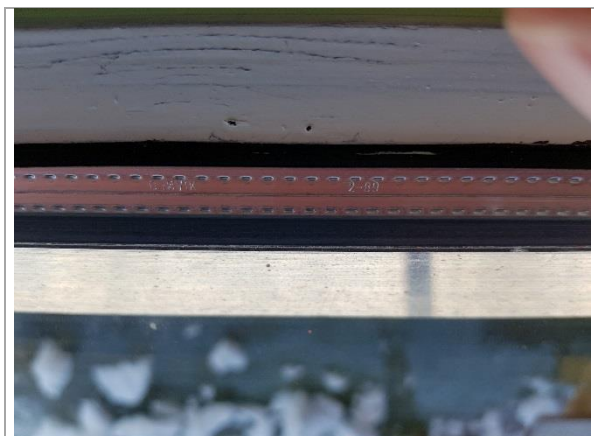
Det er observert ca. 50 isolerglass med klorparafiner i bygg 1 og 2.

Sted	Materiale	Omfang	Bilde	Farlig avfall
Bygg 1 og 2	Isolerglass 1976-1989	Ca. 50 stk.	Bilde 17	JA
Tak	Derbigum takbelegg	Avhenger av omfang av rehabilitering.	-	Vurderes av entreprenør

Bilde 17: Isolerglass 1976-1989

Materialer som inneholder klorparafiner over grenseverdi for farlig avfall skal sorteres ut i egne fraksjoner og leveres til godkjent mottak. Isolerglass skal ikke knuses eller tas ut av rammen før levering. Materialer med lavere konsentrasjoner kan håndteres som restavfall.

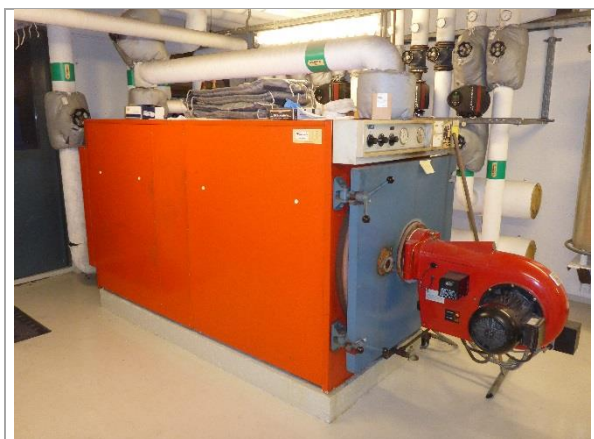
Bilde 19: Oljekjel

Beholdere/tanker med olje må ivaretas på en måte som forebygger og forhindrer forurensning. Dette gjelder også rør som inneholder olje; disse må tømmes på forsvarlig vis før selve røret håndteres som metallskrap. Dørlukkere skal behandles slik at lekkasjer unngås.

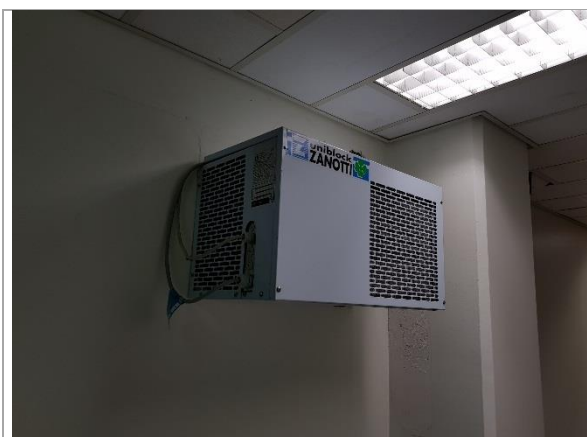
Bilde 20: AC-enhet rom 1035

Kjøleanlegg skal tømmes av godkjent firma, og når dette er utført kan anlegget defineres som EE-avfall og skrapmetall/restavfall. Elementer isolert med polyuretan demonteres hele og leveres til godkjent mottak, skader på elementene må unngås. Elementer som dokumenteres å ha lavere innhold av KFK/HKFK enn grenseverdi for farlig avfall kan håndteres som restavfall.

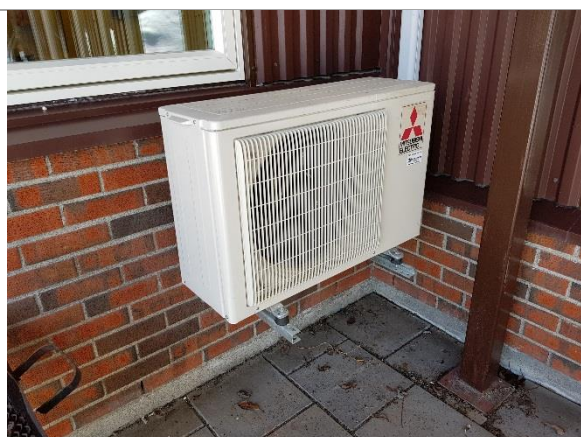
Bilde 21: AC-enhet rom 1057

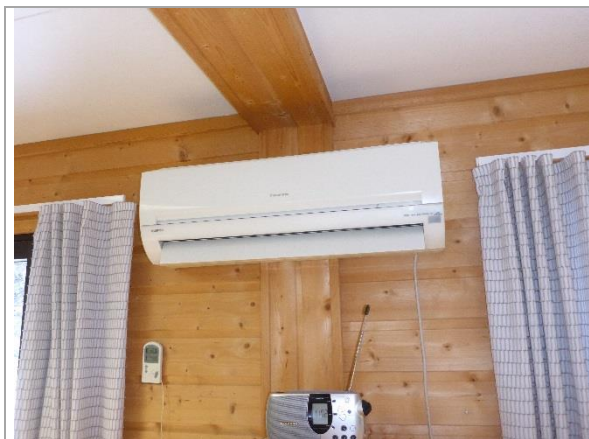
*Bilde 22: AC-enhet bygg 1*

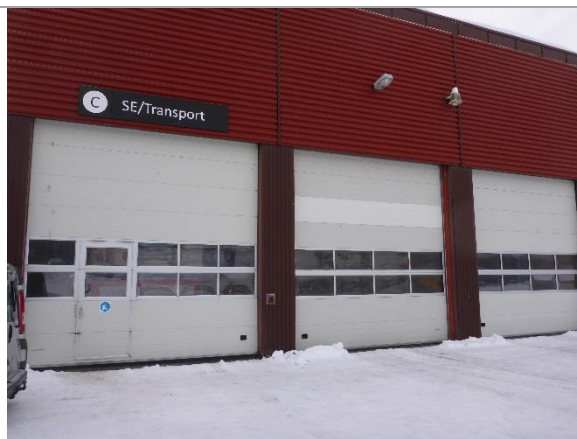
*Bilde 23: Garasjeporter*

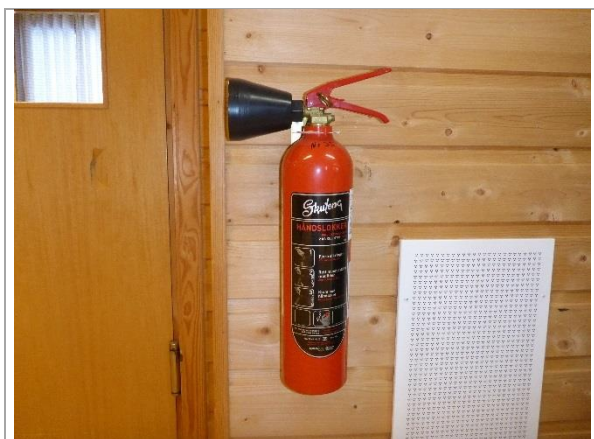
Bilde 24: Brannslukningsapparat

- CO<sub>2</sub>-apparater, avfallsstoffnummer: 7261 og EAL-kode: 160505.
- Pulverapparat (unntatt halonapparater), avfallsstoffnummer: 7261 og EAL-kode: 160504.
- Brannslukningsapparater med bromholdig halongass, avfallsstoffnummer: 7230 og EAL-kode: 160504.
- Brannskum (PFOS), avfallsstoffnummer: 7151 og EAL-kode: 160508

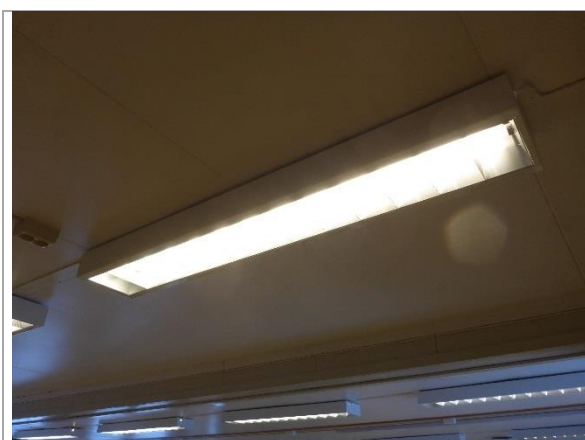
Bilde 25: Armatur og lysstoffrør

Trekkerør og kabelkanaler i plast legges i samme fraksjon som kabler og ledninger. Alt EE-avfall leveres til godkjent mottak.

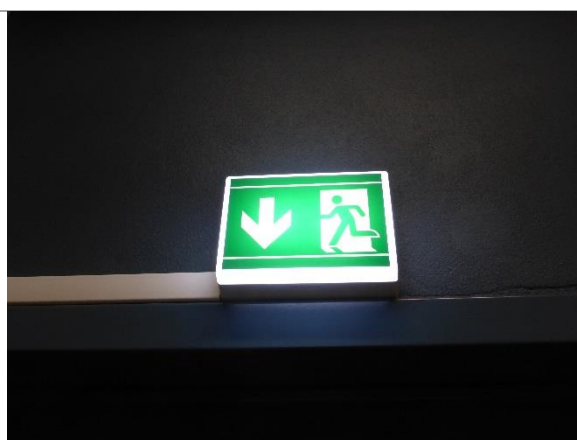
Bilde 26: Lede-/nødsilt med batteripakke

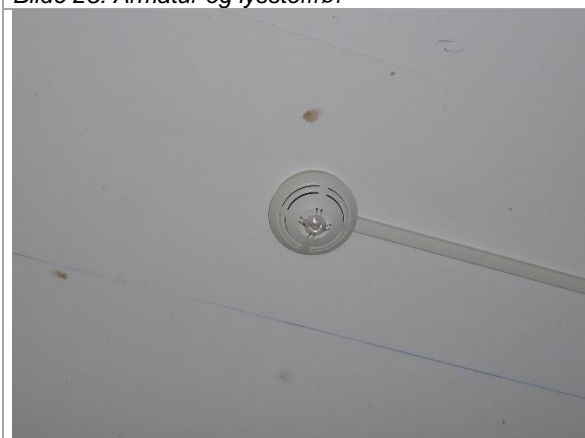
Bilde 27: Røykdetektor

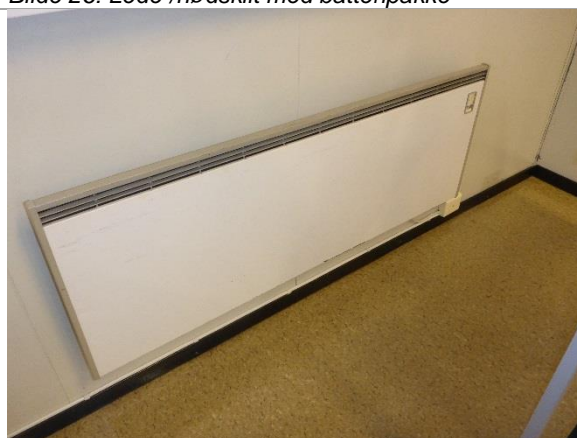
Bilde 28: Varmekilde

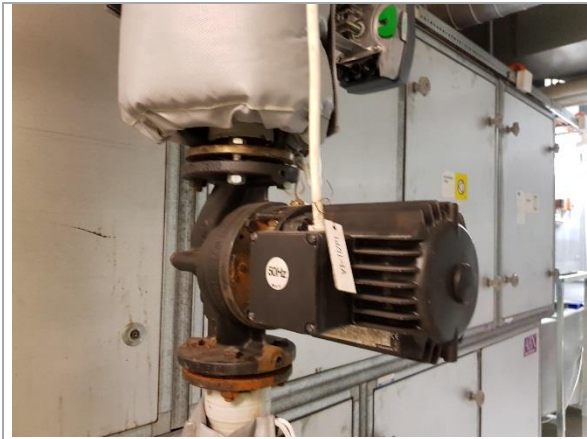
Bilde 29: Pumpe/motor

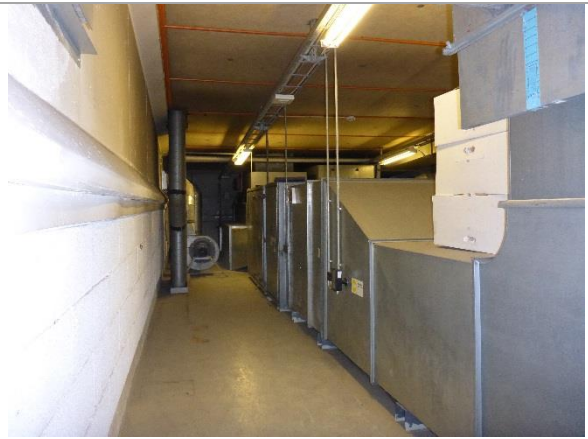
Bilde 30: Ventilasjonsaggregat

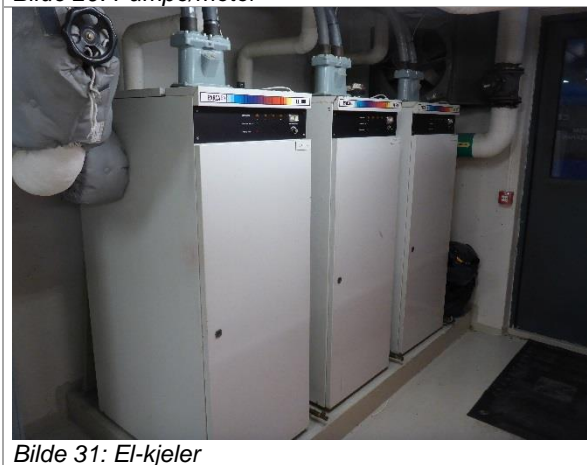
Bilde 31: El-kjeler
