Askim kommune

Miljøsaneringsbeskrivelse for Grøtvedt skole

Oppdragsnummer hos COWI: A037761
Utgivelsesdato: 23.1.2014
Saksbehandler hos COWI: Mette Kjerre
Kontrollør: Øystein Løvdal
Oppdragsansvarlig: Jon Anders Grindahl

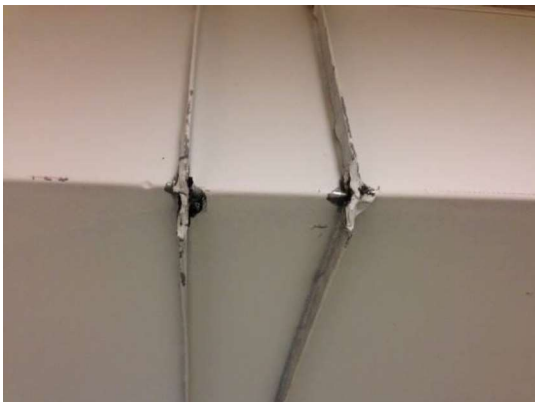
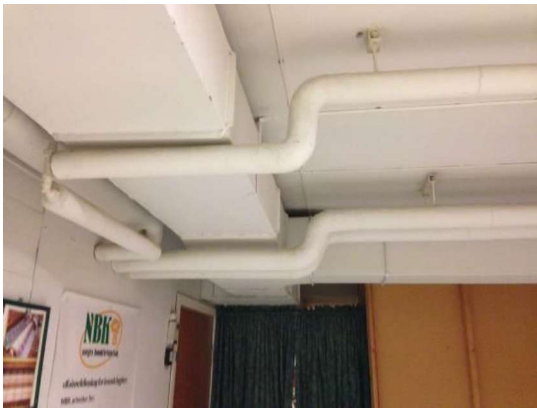
Sted	Materiale	Prøve	Bilde	Kommentar
U. etasje Tilfluktsrom 001	Skjøt på ventilasjonsanlegg (sort)	P1	2 og 3	Krysotil asbest
U.etasje Tilfluktsrom 001, nødstrøm og ventilasjon	Veggplater	P2	4	Krysotil og Krokidolitt asbest
U. etasje Tilfluktsrom 001 Nødstrøm	Isolasjon på nødstrømsaggregat	P3	5	Krysotil asbest

Bilde 2. U. etg. Tilfluktsrom. Skjøt på ventilasjonsanlegg, P1.

Bilde 3. U. etg. Tilfluktsrom. Skjøt på ventilasjonsanlegg, P1.

Asbest skal deklarerer og leveres som farlig avfall til godkjent avfallsmottak.

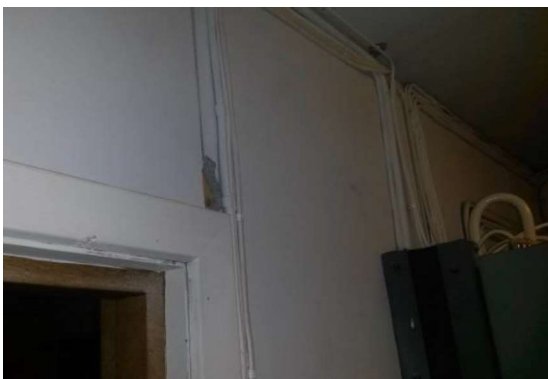
Bilde 4. U. etg. tilfluktsrom. Nødstrøm. Veggplate, P2.

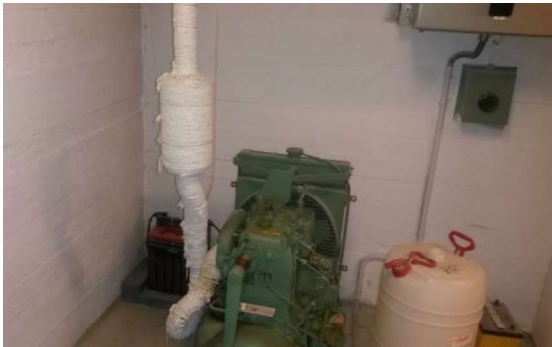
Bilde 5. U. etg. tilfluktsrom. Nødstrøm. Isolasjon på nødstrømsaggregat, P3.

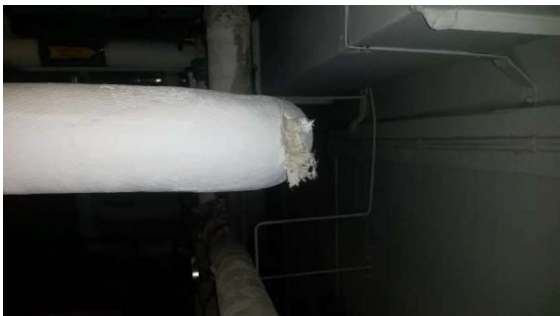
U. etasje Tilfluktsrom 001 Ventilasjon	Bend på rørisolasjon	P4	6	Krysotil og amositt asbest
U. etasje Tilfluktsrom 001 Ventilasjon	Ende på rørisolasjon	P5	7	Amositt asbest
U. etasje 004 Sløyd	Ende på rørisolasjon	P6	8	Krysotil og amositt asbest
U. etasje 019 fyrrom	Ende på rørisolasjon	P8	9	Ikke påvist asbest
U. etasje 019 fyrrom	Bend på rørisolasjon	P9	10	Amositt asbest
U. etasje Korridor 040 utenfor gymsal	Svart lim på rørisolasjon i himling	P12	11	Ikke påvist asbest
U. etasje Korridor 040 utenfor gymsal	Svart rørisolasjon (ikke cellegummi)	P13	12	Ikke påvist asbest
1. etg Korridor 110	Skjøt på ventilasjonsanlegg i himling (grå)	P14	13	Ikke påvist asbest
U. etasje 021 Lager	Isolasjon/foring rundt rørgjennomføring mellom etasjer	P15	14	Krysotil asbest

Bilde 6. U. etg. Tilfluktsrom. Ventilasjon. Bend på rørisolasjon, P4.

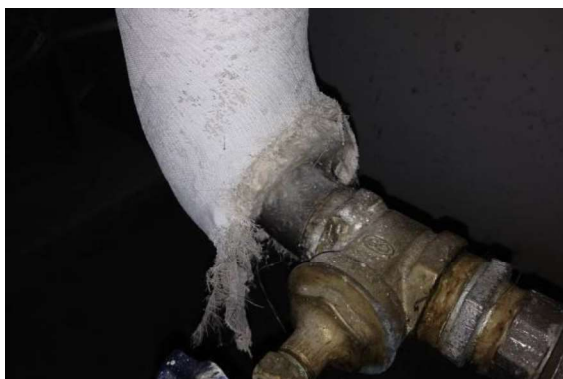
Bilde 7. U.etg. Tilfluktsrom. Ventilasjon. Ende på rørisolasjon, P5.

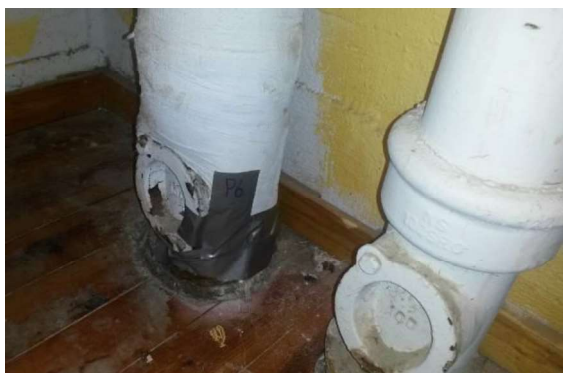
Bilde 8. U.etg. 004 Sløyd. Ende på rørisolasjon, P6.

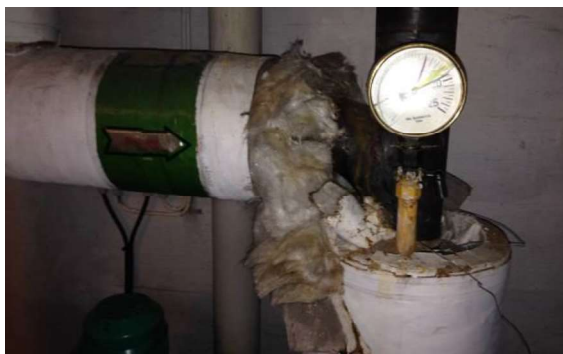
Bilde 9. U.etg. Fyrrom. Ende på rørisolasjon, P8.

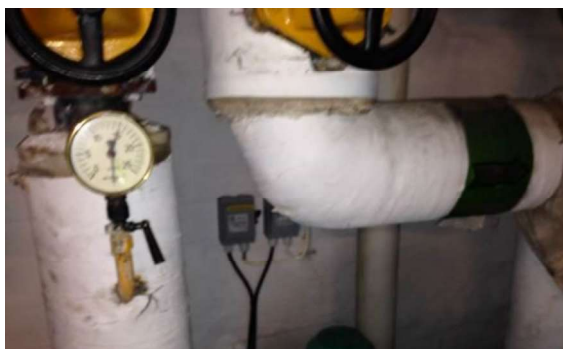
Bilde 10. U.etg. Fyrrom. Bend på rørisolasjon, P9.

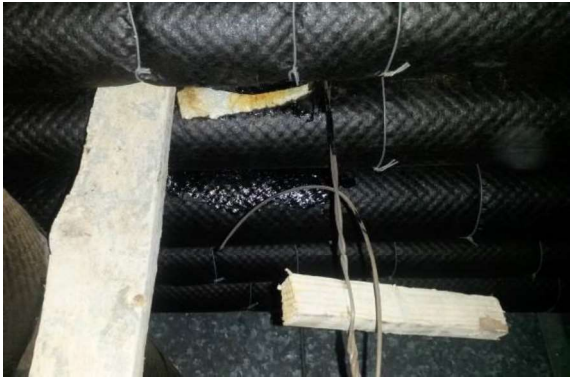
Bilde 11. U.etg. 040 korridor utenfor gymsal. Lim på rørisolasjon i himling, P12.

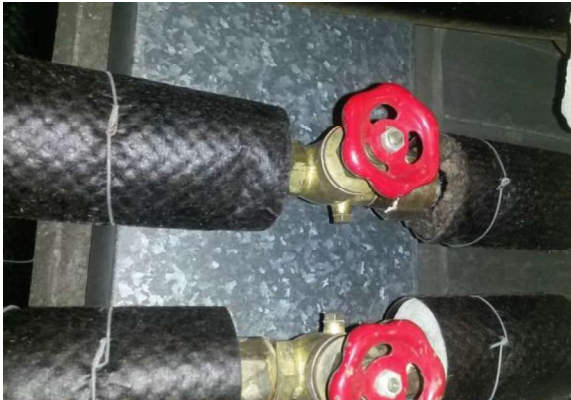
Bilde 12. U.etg. 040 korridor utenfor gymsal. Rørørisolasjon i himling, P13.

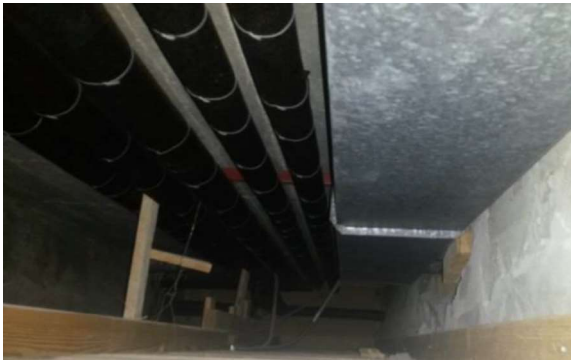
Bilde 13. U.etg. 040 korridor utenfor gymsal. Rørørisolasjon i himling, P14.

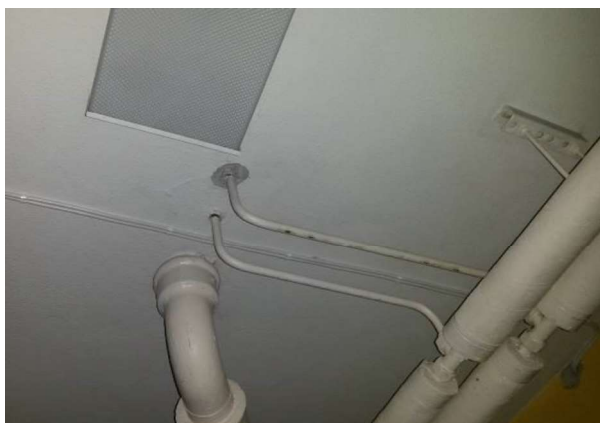
Bilde 14. U.etg. 021 Lager. Foring rundt rør ved gjennomføring mellom etasjer/rom, P15.

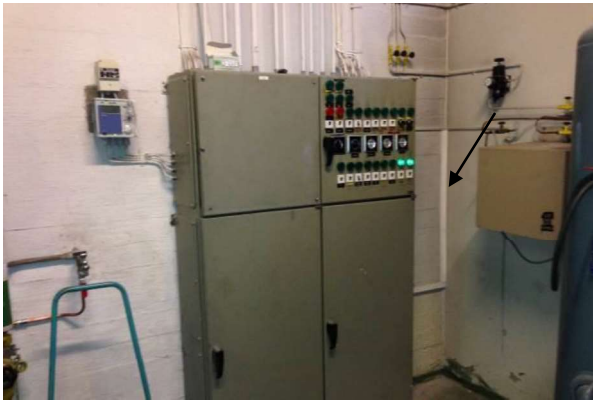
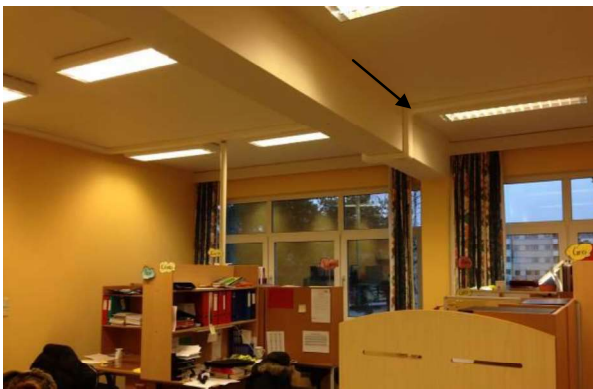
Det er observert kabelskinner langs tak og vegger flere steder på skolen. Kabelskinner av plast er ikke prøvetatt da det er dyrere å foreta en slik prøvetaking enn å levere alt inn som farlig avfall.

Bilde 15. Eksempel på kabelskinner, fyrrom.

Bilde 16. Eksempel på kabelskinner, 101 Arbeidsrom for lærere.

Alle kabelskinner av plast deklarerer og leveres som farlig avfall med bly.

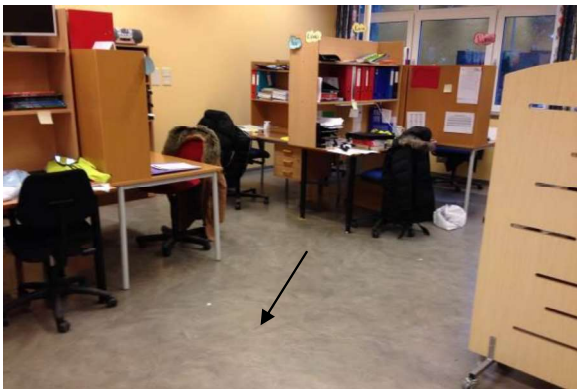
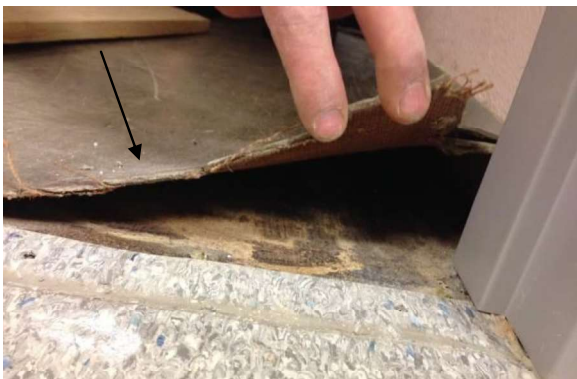
Det er observert linoleum i de fleste klasserom og andre rom som ikke er pusset opp i nyere tid. Flere steder kunne det også se ut som nyere vinylbelegg er lagt over linoleumsbelegget. Da det var gitt beskjed om ikke å skade gulvbelegg er det ikke tatt prøver av dette belegget. Dersom linoleumsbelegget skal fjernes bør dette prøvetas med hensyn på bly.

Bilde 17. Linoleumsbelegg. 101 Arbeidsrom for lærere.

Bilde 18. Linoleumsbelegg. Overgang til korridor.

Dersom linoleumsbelegget skal deponeres bør det tas prøver av dette med hensyn på bly.

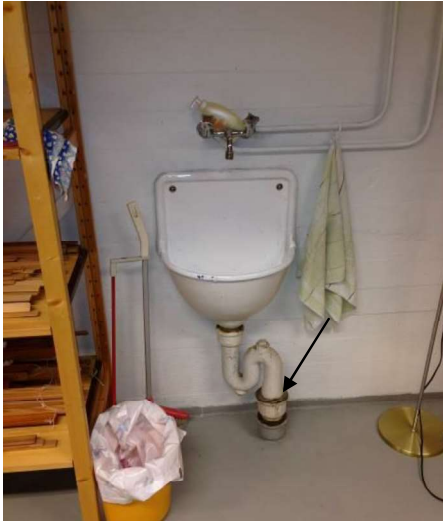
Det er observert soilrør med bly flere steder ved skolen.

Bilde 19. Soilrør med bly. Her i tilfluktsrom.

Soilrør med blyringer leveres til metallgjenvinning.

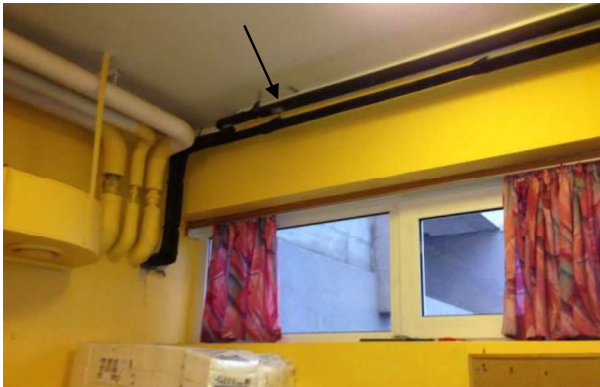
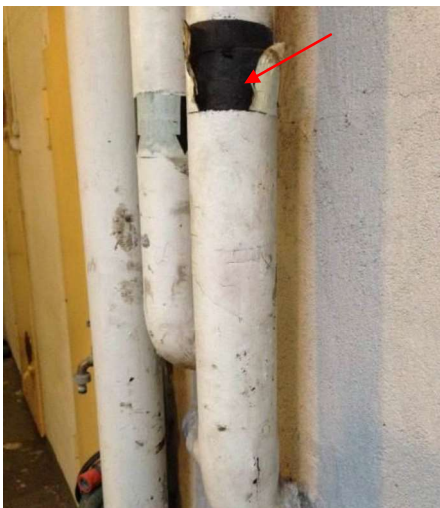
Cellegummien/Isolasjon er ikke prøvetatt da det er dyrere å foreta en slik prøvetaking enn å levere alt inn som farlig avfall.

Bilde 20. Cellegummi som rørisolasjon. Her i 021 lager.

Bilde 21. Cellegummi som rørisolasjon. Her i ventilasjonsrom, under lag med «gassbind».

All cellegummi skal leveres og deklarerer som farlig avfall med bromerte flammehemmere.

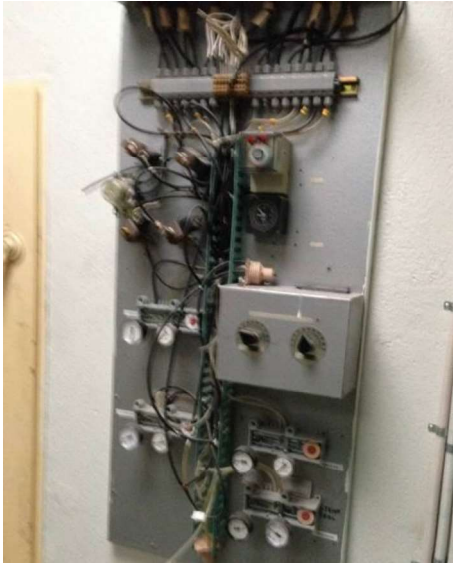
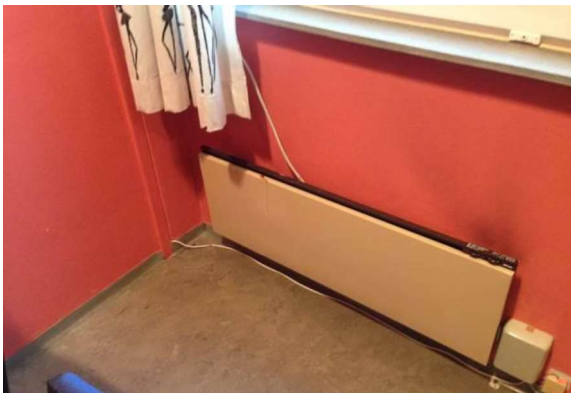
Det ble observert EE-avfall i alle rom/hele bygningen.

Bilde 22. Eksempel på EE-avfall. Her i ventilasjonsrom.

Bilde 23. Eksempel på EE-avfall. Her i 025 arbeidsrom.

EE-avfall leveres helt til godkjent mottak for EE-avfall, som vil demontere dette på riktig måte. Kabler, brytere, armaturer, ledninger skal også leveres som EE-avfall. Lysrør og sparepærer deklarerer som farlig avfall og pakkes så de kommer hele frem til mottaket.

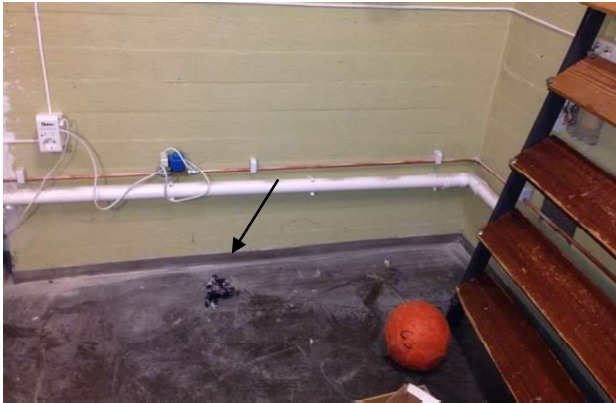
Det er observert vinylbelegg og vinylister i flere rom og korridorer på skolen. Vinylbelegg og vinylfliser er ikke prøvetatt da det er dyrere å foreta en slik prøvetaking enn å levere alt inn som farlig avfall dersom vinylbelegget skal fjernes.

Bilde 24. Eksempel på vinylister. Her i 020 verksted.

Vinylbelegg og vinylister deklarerer og leveres som farlig avfall med ftalater, med mindre det tas prøver som viser at det som blir analysert ikke er farlig avfall dersom dette skal fjernes. Alt vinylbelegg som ikke kan dokumenteres at er fri for ftalater skal leveres som farlig avfall med ftalater.

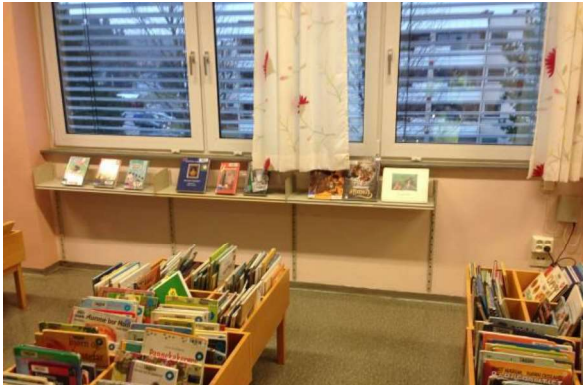
Alle vinduene ved skolen ble byttet på 1990-tallet og skal byttes ved renoveringen. I sløydssalen ble det observert en dør med vinduer som ikke var byttet på 1990-tallet, men dette var vinduer med enkle glass.

Bilde 25. Eksempel på isolerglassvinduer. Her i biblioteket.

Isolerglassruter deklarerer og leveres til godkjent mottak som farlig avfall med klorparafiner, ftalater eller andre miljøgifter. Isolerglassruter produsert etter 2004 håndteres som farlig avfall med avfallsstoffnummer 7158 og EAL-kode 170903.

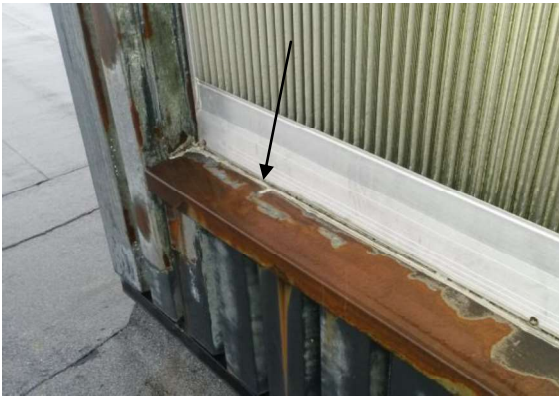
Det er observert fugemasser rundt dør og ventilasjonsluke på teknisk rom på tak.

Bilde 26. Fugemasse. Utvendig, teknisk rom på tak.

Ved riving skal fugemassen sorteres ut og leveres som farlig avfall,

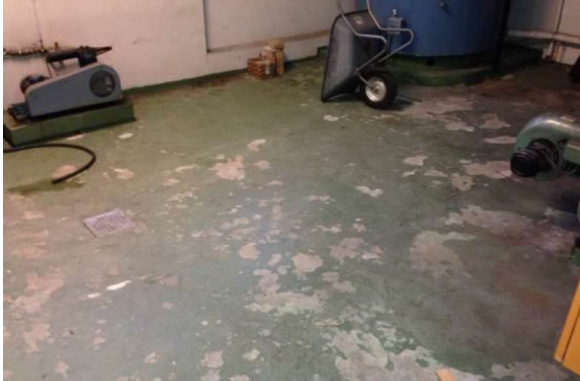
Sted/materiale	Prøve	Analyseresultat		Bilde	Kommentar
		PCB (mg/kg)	Metaller		
U.etasje Fyrrom	P7	1	Pb, Cd, Cu, Zn	27	Lettere forurenset med PCB og metaller
U.etasje Fyrrom	P10	0,17	Under norm	28	Lettere forurenset med PCB

Bilde 27. Malt betonggulv. Fyrrom, P7.

Maling og puss kan enten fjernes fra betongen, og leveres som egen fraksjon, eller hele betongen, med maling og puss, kan leveres som forurenset betong, iht. de verdier som er aktuelle dersom betongen skal rives.

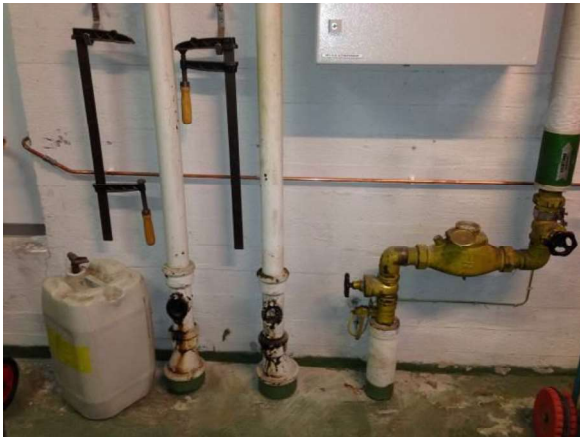
Bilde 28. Malt betongvegg. Fyrrom, P10.

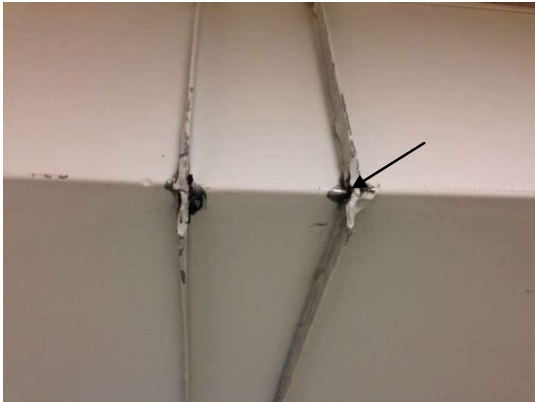
Sted	Materiale	Prøve	Analyseresultat mg/kg	Bilde	Kommentar
U. etasje Tilfluktsrom 001	Skjøt på ventilasjonsanlegg (sort)	P1	PCB: 1,23	29	Under grense for farlig avfall mhp på PCB, men inneholder asbest, se kap 3.1.
Gymsal	Murpuss på søyle	P11	PCB: 0,042	30	Under grense for farlig avfall
U. etasje Korridor 040 utenfor gymsal	Svart lim på rørisolasjon i himling	P12	PCB: 7,73 PAH: 297	31	Under grense for farlig avfall

Bilde 29. Skjøl på ventilasjonsanlegg i tilfluktsrom, P1. Sort. Farlig avfall med asbest

Sort skjøt på ventilasjonsanlegg skal leveres som farlig avfall med asbest, se kap 3.1.

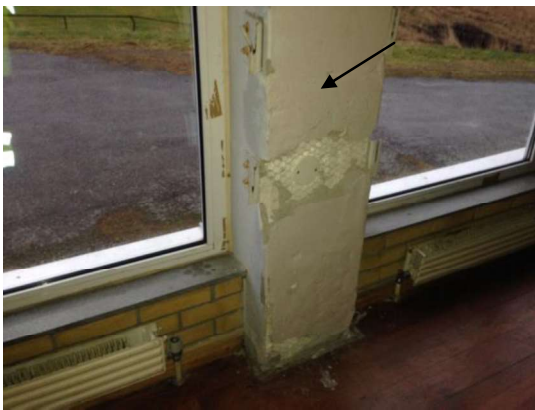
Bilde 30. Murpuss på søyle, P11.

Sort lim på rørisolasjon i himling og murpuss på søyler i gymsal leveres som ordinært avfall til godkjent mottak.

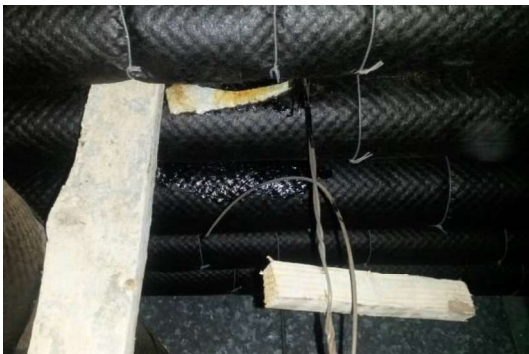
Bilde 31. Sort lim på rørisolasjon, P12.

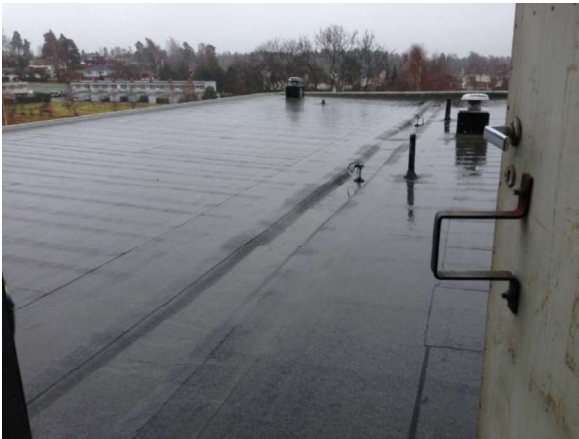
Det er takpapp på tak. Dersom dette skal fjernes i forbindelse med rehabiliteringen bør det tas prøver av denne for riktig håndtering og deponering.

Bilde 32. Takpapp.
