Miljøsaneringsbeskrivelse Holen skole

Ungdomsskole og gymbygg

Øvre Holen 4-6, 5163 Laksevåg
September 2017

Oppdragsgiver:	Bergen kommune – etat for utbygging				
Oppdragsnummer:	U 1950	Rapportdato:	05.12.2017	Versjonsnr.:	00

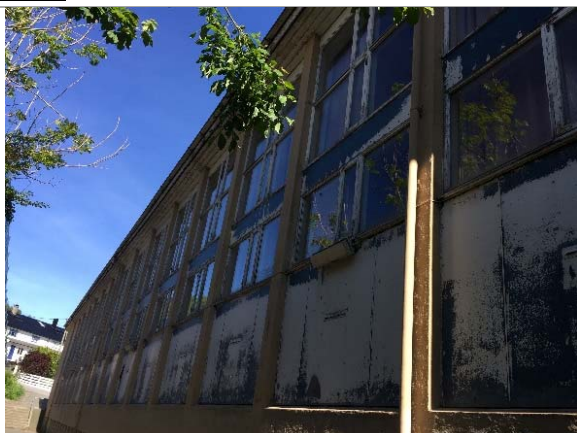
Utvendig på fasader er det brukt fasadeplater av asbest mellom søyler over og under vinduer.

Bilde 1 Asbest veggplater på sørvendt fasade gymbygg

Materialer som inneholder asbest skal saneres/håndteres i samsvar med krav i forskrift om utførelse av arbeid, kapittel 4. Sanering kan kun utføres av firma som har nødvendig tillatelse fra Arbeidstilsynet

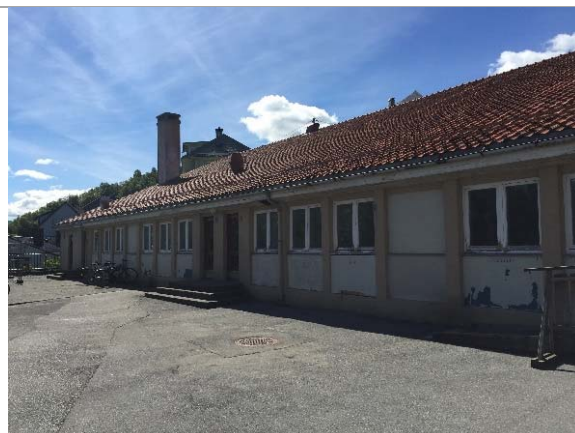
Bilde 2 Asbest veggplater på nordvendt fasade gymbygg

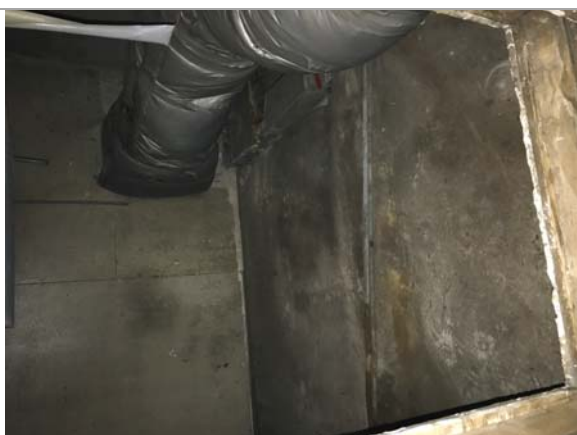
Ved innvendige areal er det registrert asbestholdig materiale som innvendig kledning ved ventilasjonsanlegg på loft. Det antas også å være asbestholdig vinyl på gulv i gang og vaskekott i kjelleretasje. I gang i kjeller antas det også å være asbestholdige himlingsplater. Det er ikke kjent om himlingsplater i svømmehall inneholder asbest, prøver må tas før rivning.

Bilde 3 Asbestplater ventilasjonsrom loft gymbygg

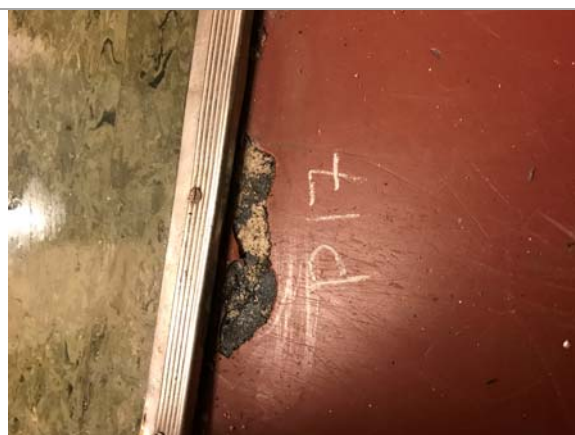
Bilde 4 Prøve 17 asbest gulvbelegg rom 127 ungdomsskolen

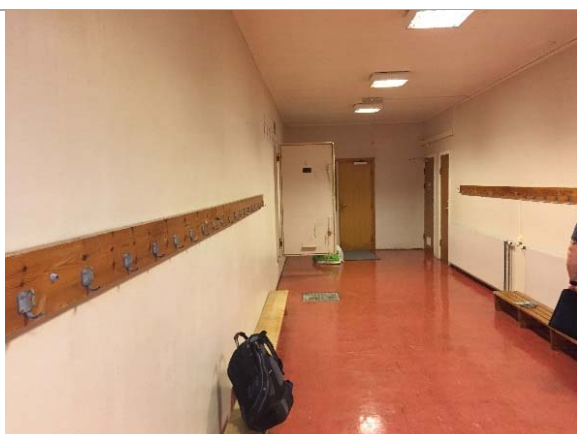
Bilde 5 Asbest vinylfliser rom U01 gymbygg

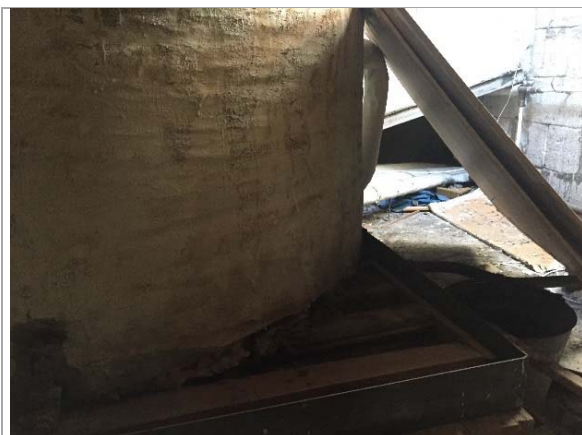
Bilde 7 Ekspansjonstank loft ungdomsskolen

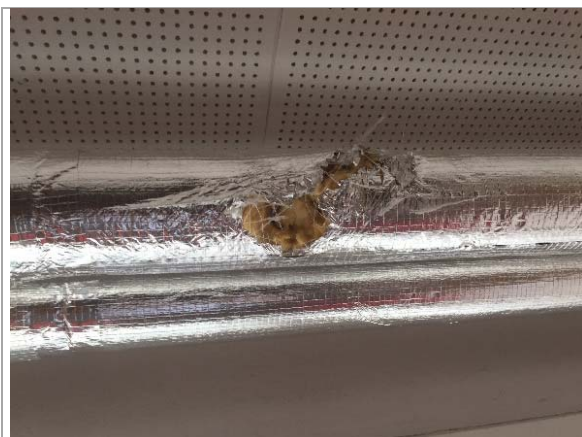
Glassvatt og mineralull er synlig som isolasjon på flere rørføringer, trolig glassvatt i vannrør og mineralull i varmerør.

Bilde 9 Rørisolasjon av mineralull, gymbygg

Ved rivning må det brukes egnet vernetøy og verneutstyr. Støvsuger bør brukes for å fjerne ev. rester av isolasjon etter rivning. Leveres som restavfall.

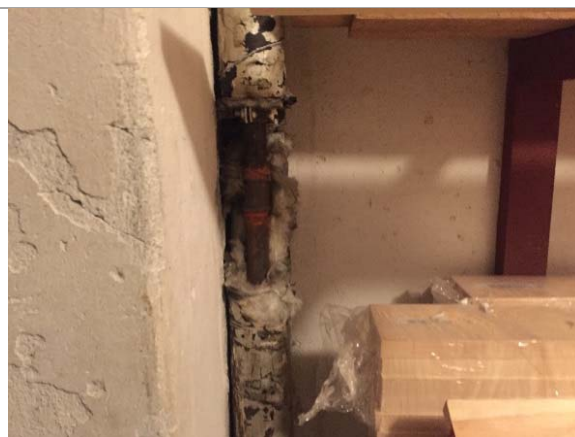
Glassvatt og mineralull er synlig som isolasjon på flere rørføringer.

Bilde 10 Rørisolasjon av glassvatt, ungdomsskolen

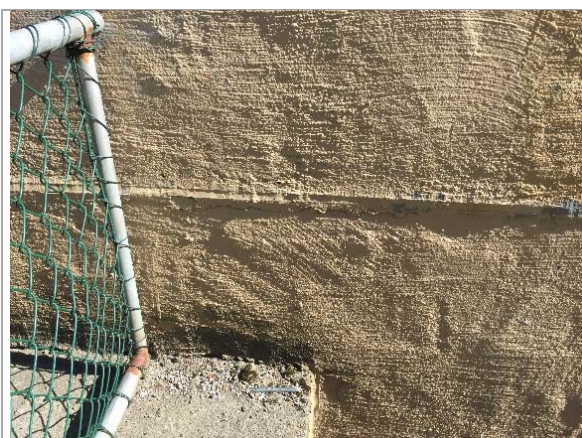
Fuge i yttervegg antas å inneholde helse- og miljøskadelige stoffer. Fuge må prøvetas og analyseres for PCB, ftalater, og klorerte parafiner før denne ev. leveres som restavfall. Fuger er ikke prøvetatt pga. liten mengde. Dette gjelder også ev. fuger i basseng.

Bilde 11 Fuge i yttervegg gymbygg

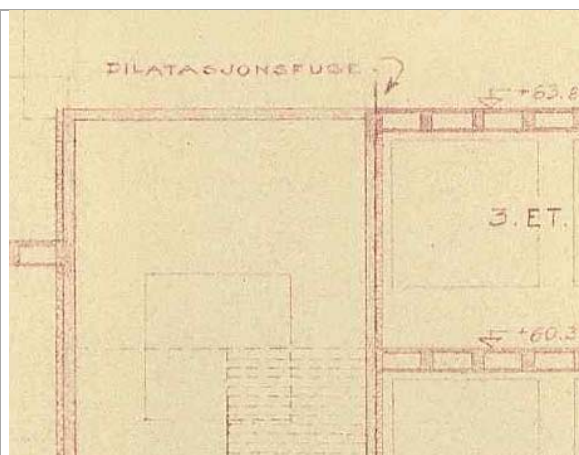
På originale tegninger er det vist dillitasjonsfuge rundt trappesjakt. Fuge i yttervegg antas å inneholde helse- og miljøskadelige stoffer. Fuge må prøvetas og dokumenteres for innhold av PCB, og ev PAH under grenseverdier dersom materialet skal håndteres som restavfall.

Bilde 12 Utsnitt original tegning

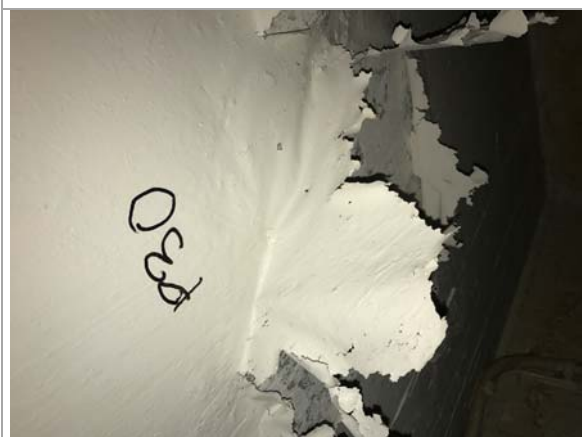
I tillegg er det er også registret maling på betong/murpuss overflater i vegg og tak tilfluksrom gymbygg som er forurenset over normverdi og må derfor saneres hvis tunge rivemasser fra tilfluksrom skal gjenbrukes.

Bilde 13 Prøve 13 malig tak tilfluktsrom gymbygg

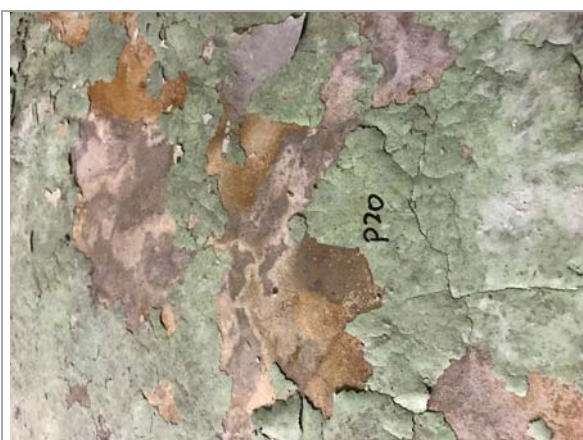
Bilde 14 Prøve 20 rom K06, ungdomsskolen

Trykkimpregnert trevirke som inneholder metaller over grenseverdi for farlig avfall skal sorteres ut og leveres som egen fraksjon.

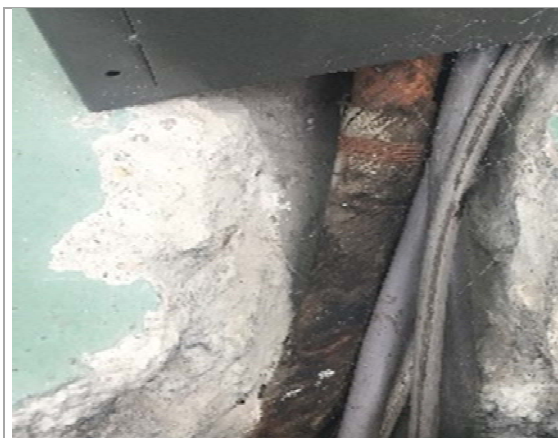
Bilde 15 Mulig tjærebelagt kabel til hovedtavle ungdomsskolen
