## Miljøsaneringsbeskrivelse Holen skole

### Barneskole

Kringsjåveien 94, 5163 Laksevåg

September 2017

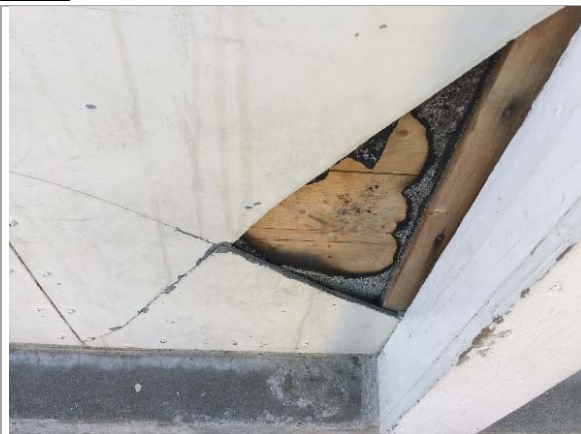
Utvendig kledning over og under vindu på deler av fasaden er av Eternittplater.

Bilde 1 Eternittplater på fasade under vindu SFO bygg

Materialer som inneholder asbest skal saneres/håndteres i samsvar med krav i forskrift om utførelse av arbeid, kapittel 4. Sanering kan kun utføres av firma som har nødvendig tillatelse fra Arbeidstilsynet

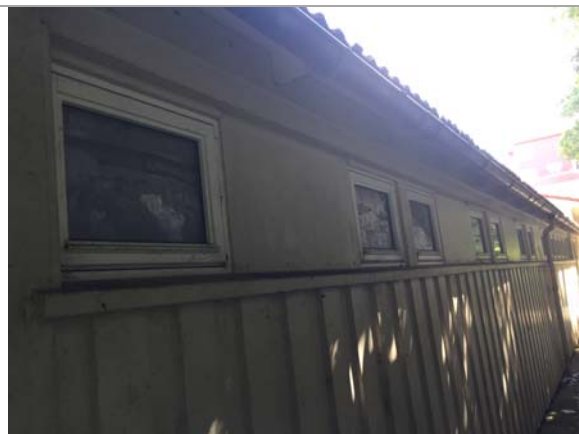
Bilde 2 Eternittplater på fasade mellom vindu SFO bygg

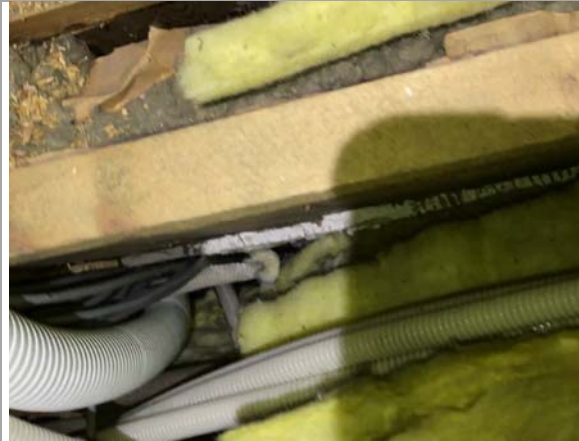
Eternittplater er registrert i to steder rundt korridor; i ventilasjonsrom og rundt tidligere yttervegg ved inngangsparti (registrert fra loft). På befaring var eternitt tilsynelatende kun lokalt. Det er usikkert om dette var igjen etter en tidligere asbestsanering, iht. rapport fra Wedberg og tidligere arbeider med asbest. I korridor er det ny kledning av vegareal, denne ser ut til å være erstatning for tidligere asbestkledning. Men kledning må rives varsomt i korridor, da eternitt kan finnes under eksisterende kledning.

Bilde 3 Eternittplater innvendig under kledning rom 128 gang SFO

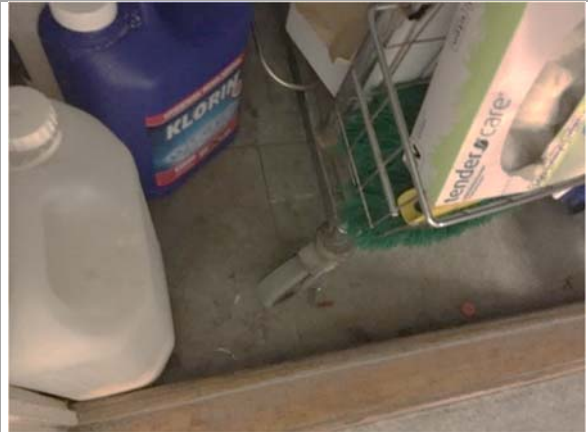
Asbestflis ble registrert på rom 130 BK. Gulvbelegg for øvrig må rives varsomt, da asbestvinyl kan finnes under eksisterende belegg. Det er lagt nytt lag med banebelegg og påstøp/plate på store deler av arealet. Gulvoverflate i gang i admin. fløy (tilbygget) er også av vinyl med asbest. Gulvbelegget er ikke registrert under andre deler av nyere vinyl. Skulte forekomster kan finnes.

Bilde 4 Vinylfliser med asbest rom 130 SFO

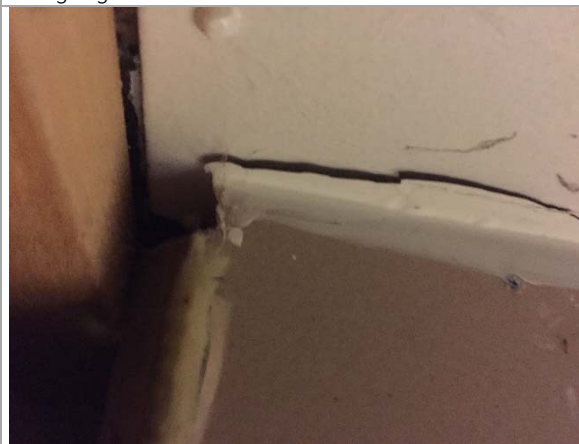
Bilde 5 Eternittplater vegg i rom for ventilasjonsanlegg

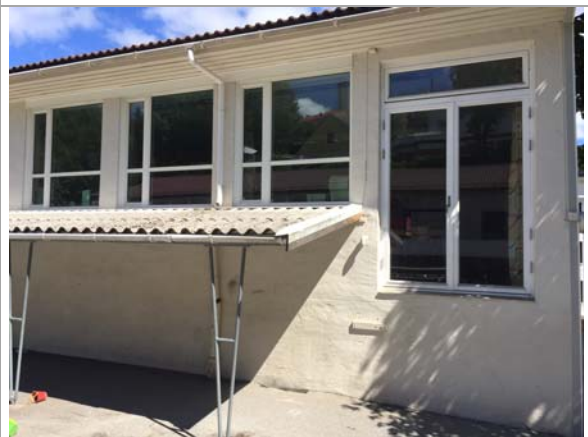
Det er registret asbest takplater på leskur A hovedbygg. Det ble også observert mulige asbest veggplater overkant øverste vindusrad på fasade mot hovedvei, men dette kunne ikke konstateres pga vanskelig atkomst.

Bilde 6 Eternitt takplater leskur A hovedbygg

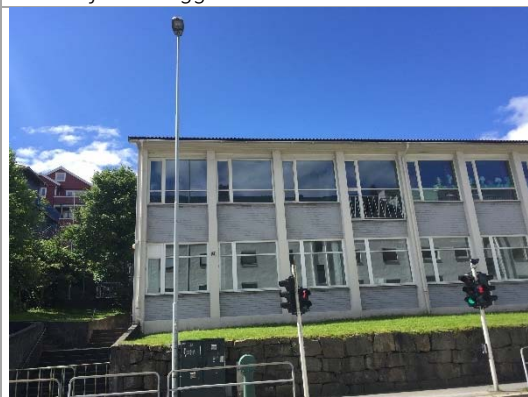
Bilde 7 Mulige asbest veggplater overkant øverste vindusrad på fasade mot hovedvei

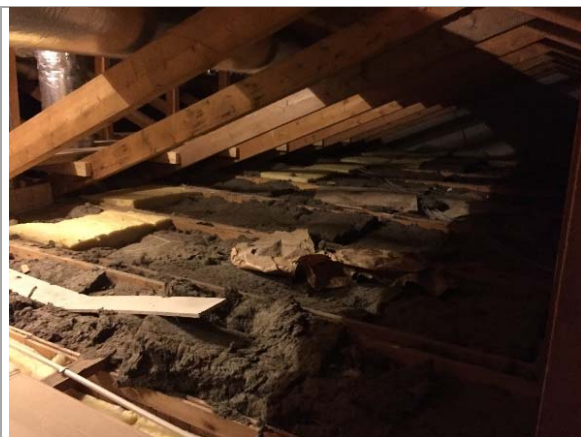
Mineralull er synlig som isolasjon på rørføringer, og som isolasjonsmateriale mot dekker. Yttervegger i SFO bygget er antatt isolert med glassvatt, yttervegger rundt nyere tilbygg med toalett antas å være isolert med mineralull.

Bilde 8 Isolasjon mellom loft og 2. etg, hovedbygg

Ved rivning må det brukes egnet vernetøy og verneutstyr. Støvsuger bør brukes for å fjerne ev. rester av isolasjon etter rivning. Leveres som restavfall.

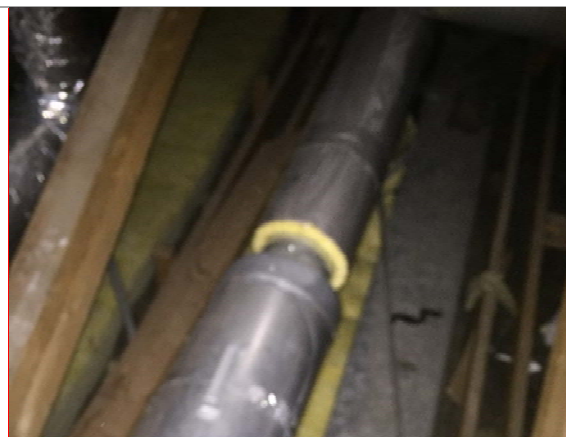
Bilde 9 Rørisolasjon av mineralull, loft hovedbygg

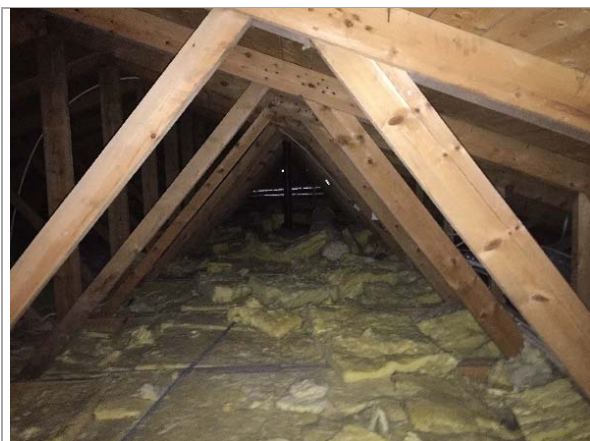
Bilde 10 Isolasjon mellom loft og 1. etg SFO Bygget

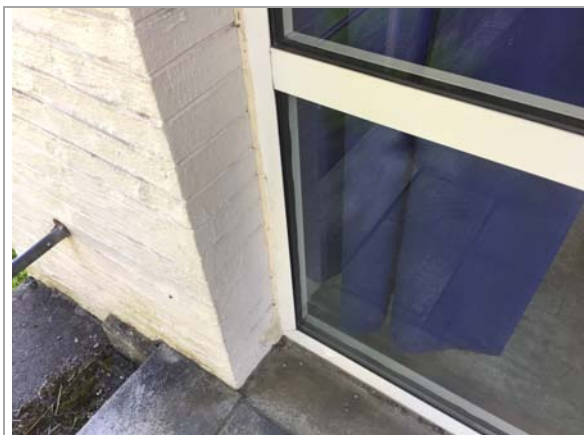
Fuger i yttervegg antas å inneholde farlig avfall. Fuge må prøvetas og analyseres for PCB, ftalater, klorerte parafiner, bromerte flammehemmere, arsen og Polysiloxaner før denne ev. leveres som restavfall. Fuger er ikke prøvetatt pga. liten mengde.

Fraksjon	Hvor	Omfang	Prøvenr	Bildnr	Farlig avfall
Fuge	Hovedbygg, Fasade mot sør og vest	Ca. 30 m		Bilde 11	PCB*

\*Fuge antas inneholde PCB over grensen for farlig avfall, materialet må prøvetas iht. ovenstående beskrivelse om det skal leveres som restavfall.

Bilde 11 Fuge hovedbygg

Materialer som inneholder PCB over grenseverdi for farlig avfall skal sorteres ut i egne fraksjoner og leveres til godkjent mottak. Isolérglass skal ikke knuses eller tas ut av rammen før levering.

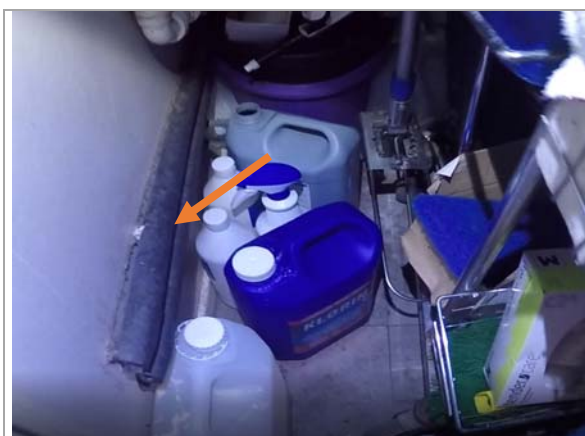
Fraksjon	Hvor	Omfang	Prøvenr	Bildenr	Farlig avfall
Rørisolasjon	Rom 130 BK SFO	Ca. 2 m		Bilde 12	<b>BHF</b>

Bilde 12 Rørisolasjon rom 130 BK SFO

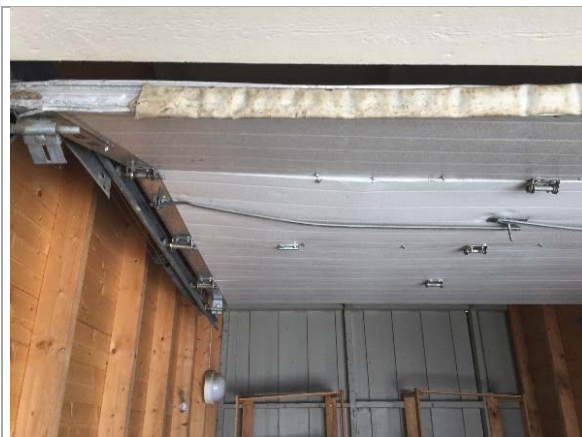
\*\* Må dokumenteres for innhold av KFK og BHF dersom materialet skal leveres som rene masser.

Bilde 13 Garasjeport mot tilbygg

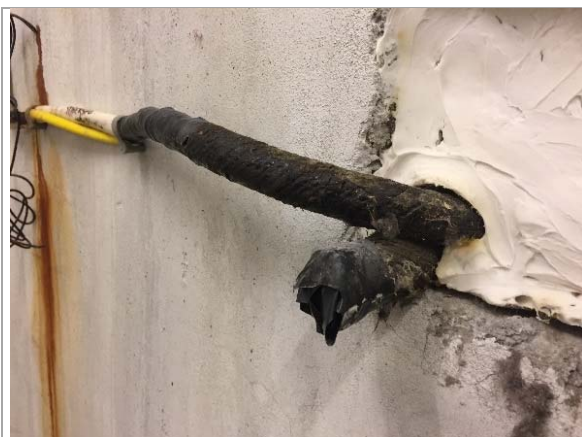
Fraksjon	Hvor	Omfang	Prøvenr	Bildenr	Farlig avfall
Strømkabel	Rom 020 tavlerom hovedbygg	Ca. 1 m	-		PAH

Bilde 14 Mistanke om PAH i eldre kabel for elektro
