Dette bildevedlegget illustrerer noen av postene om utbedring av puss og maling av vinduer, samt restaurering av vinduer på Statsbyggs eiendom Falstad på Ekne.

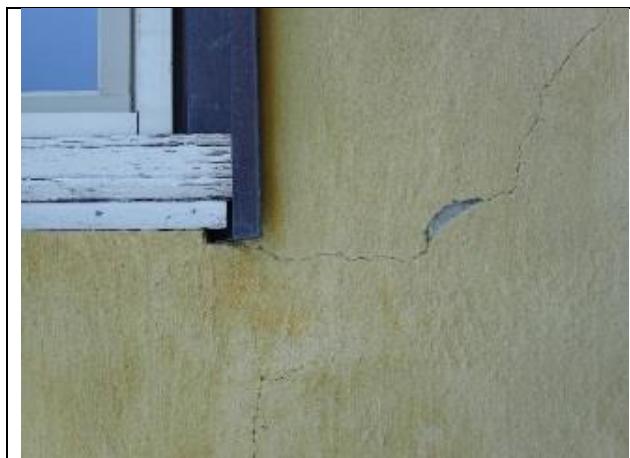
Eksempel på riss og sår i puss, vestfasade

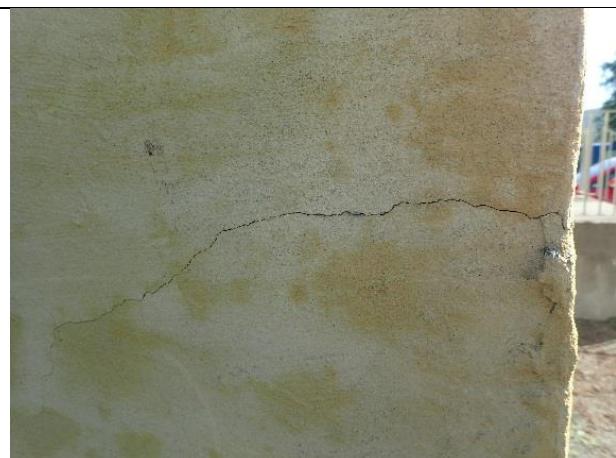
Eksempel på sprekk mot hjørne, vestfasade

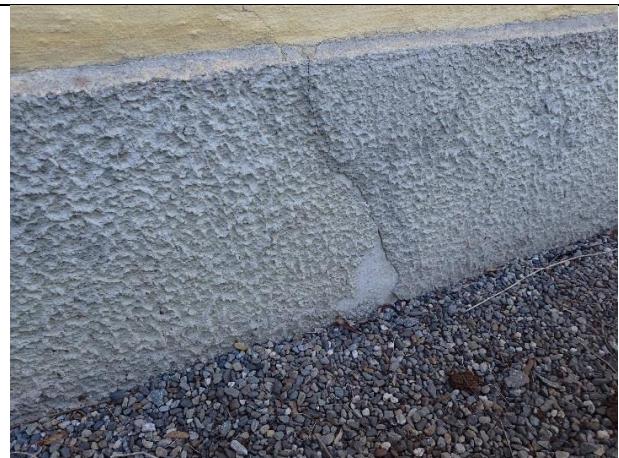
Sprekk som går fra pusset veggflate og ned i sokkel med sprutpuss.

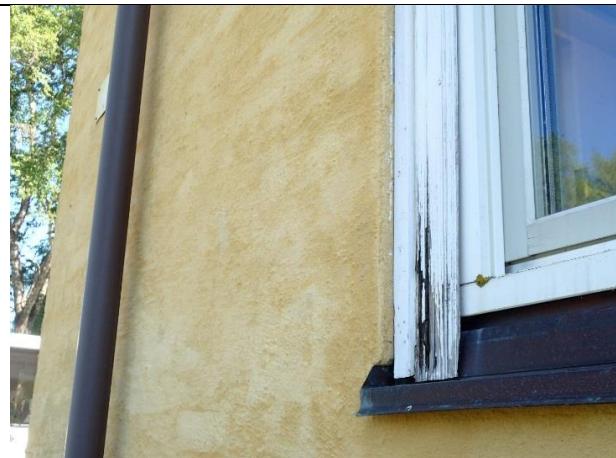
Råteskadet vindusomramming på vestfasade, markert med rød sirkel på fasadebilde

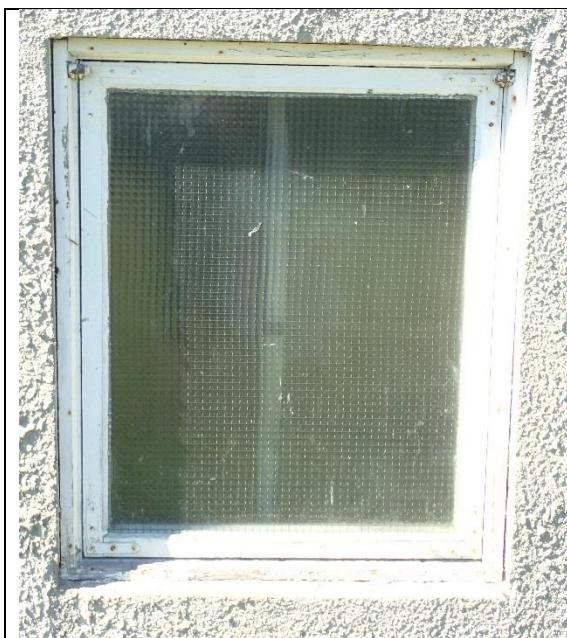
Vindu nr 1: Avflassende maling særlig i bunnramme og karm. Oppsprukket kitt. Rustne spiker og skruer i beslag. Ramme må tas ut av karm for istandsetting.

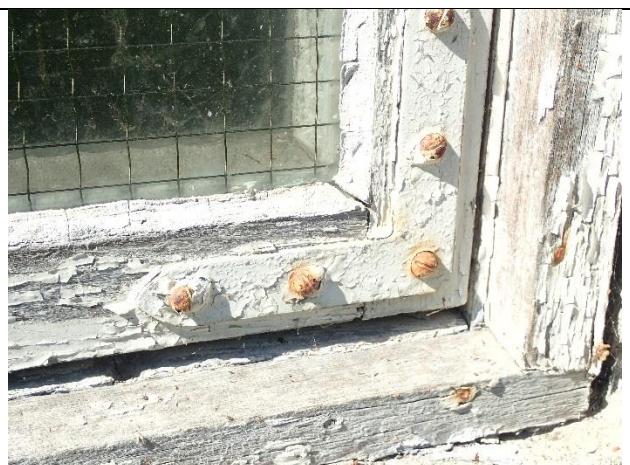
Vindu 1: Detaljbilde som viser tilstand i nedre, høyre hjørne.

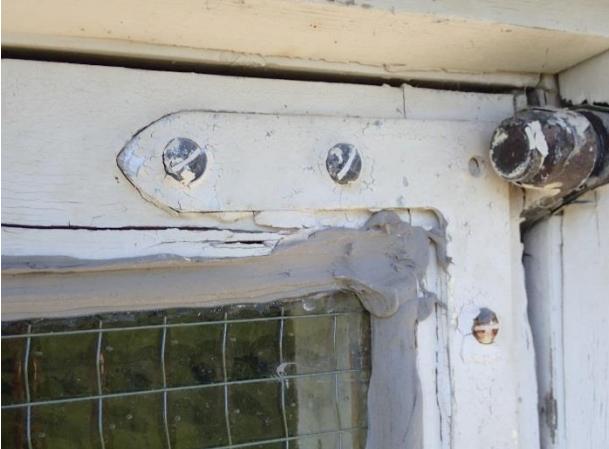
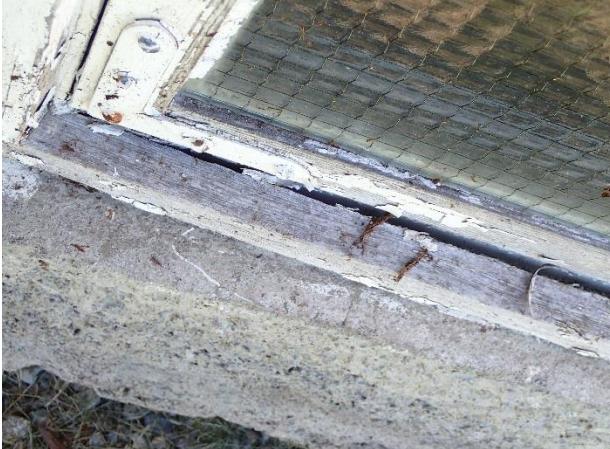
Vindu nr 2: Vindu er rekittet i nyere tid med silikonbasert kitt. Ramme er oppsprukket	Vindu nr 5: Del av bunnkarm buler ut

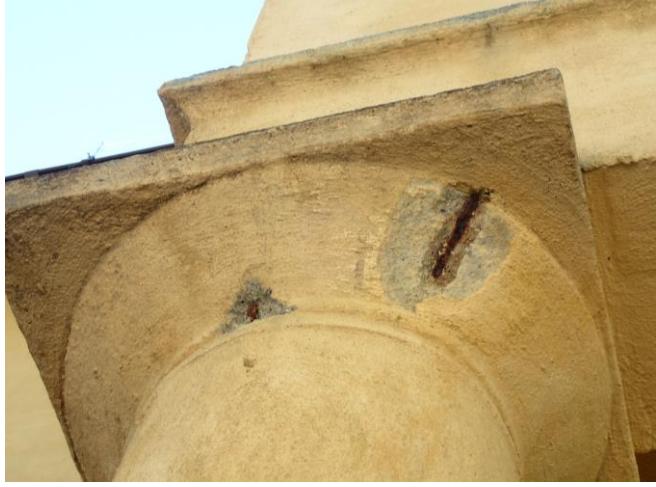
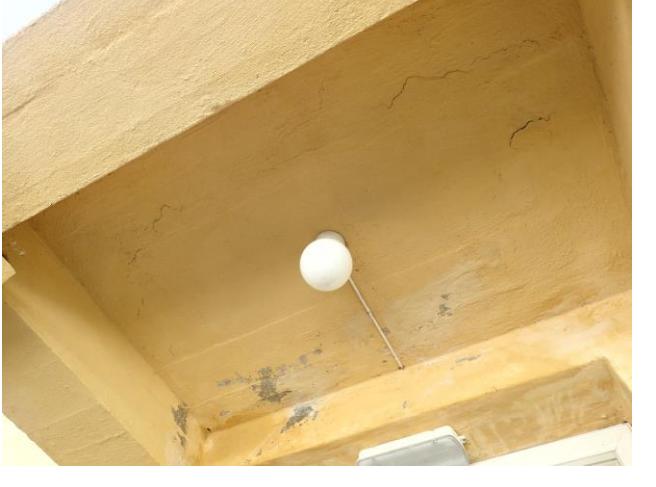
Detalj av søyle under balkong mot vest	Under balkong mot vest. Korroding, frostsprenge

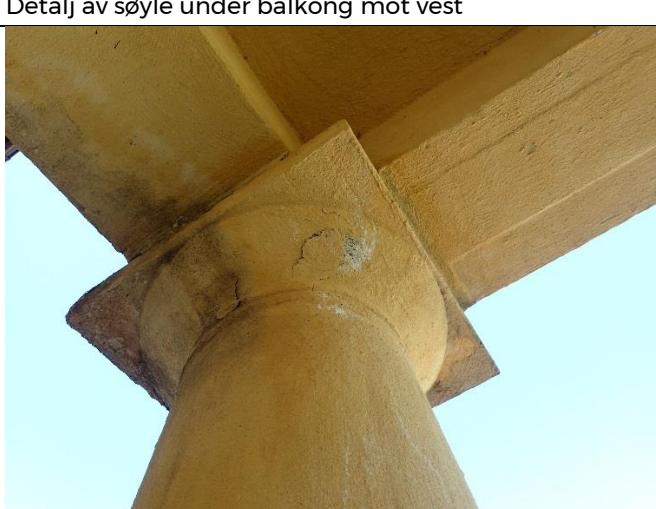
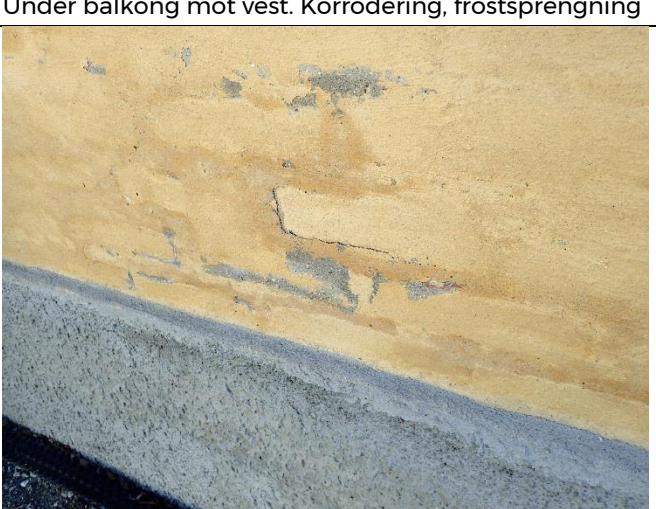
Detalj av søyle under balkong mot øst	Detalj av pussflate, nordfasade

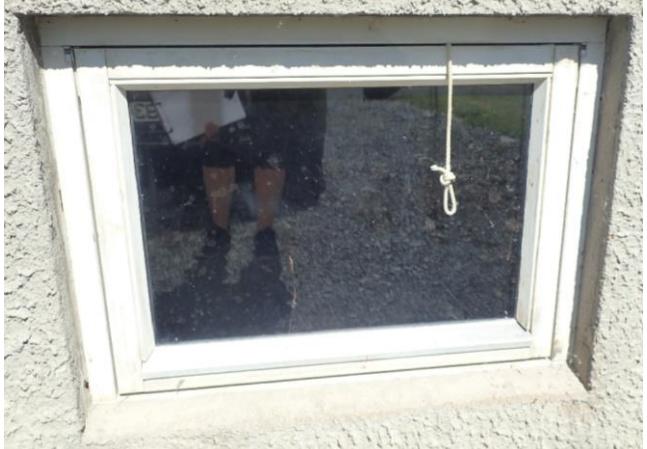
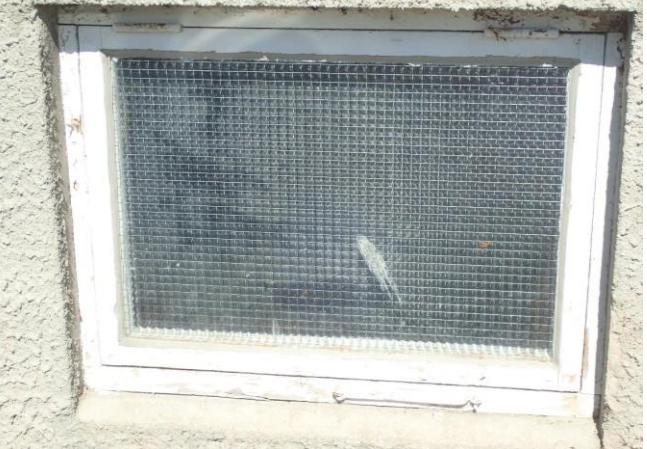
Vindu 1, nyere vindu	Vindu 2, Rekittet i nyere tid med silikonbasert kitt, sprek i bunnkarm

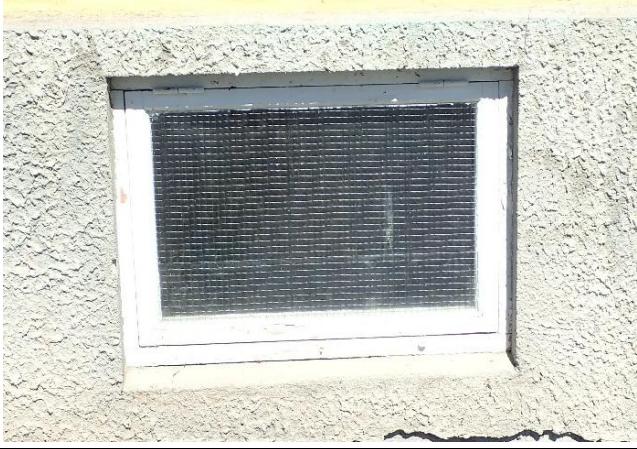
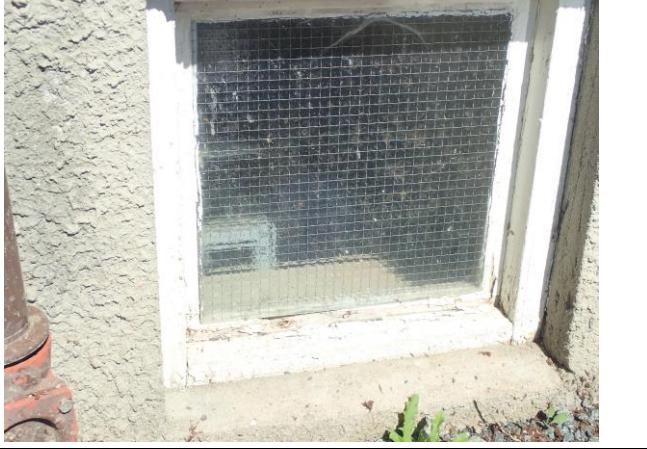
Vindu 3 med trådglass	Vindu 4 med skadet bunnramme og -karm
