Kunstsilo Kristiansand

Vurdering av eksisterende bygning –
Betongteknologiske undersøkelser

DATO / REVISJON: 15. januar 2018 / 0

DOKUMENTKODE: 20170266-OKP-RAP-001

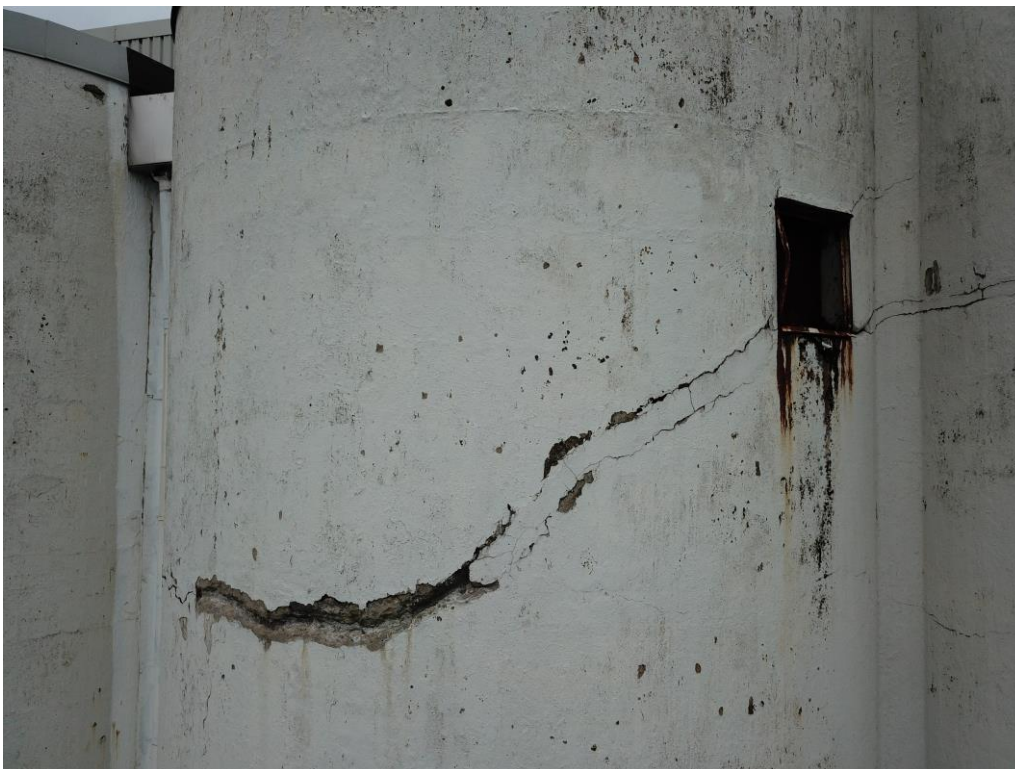
Silo nr 6 fra syd fasade øst. Gjennomgående sprekker tidligere utbedret, men reparasjoner skaller av.

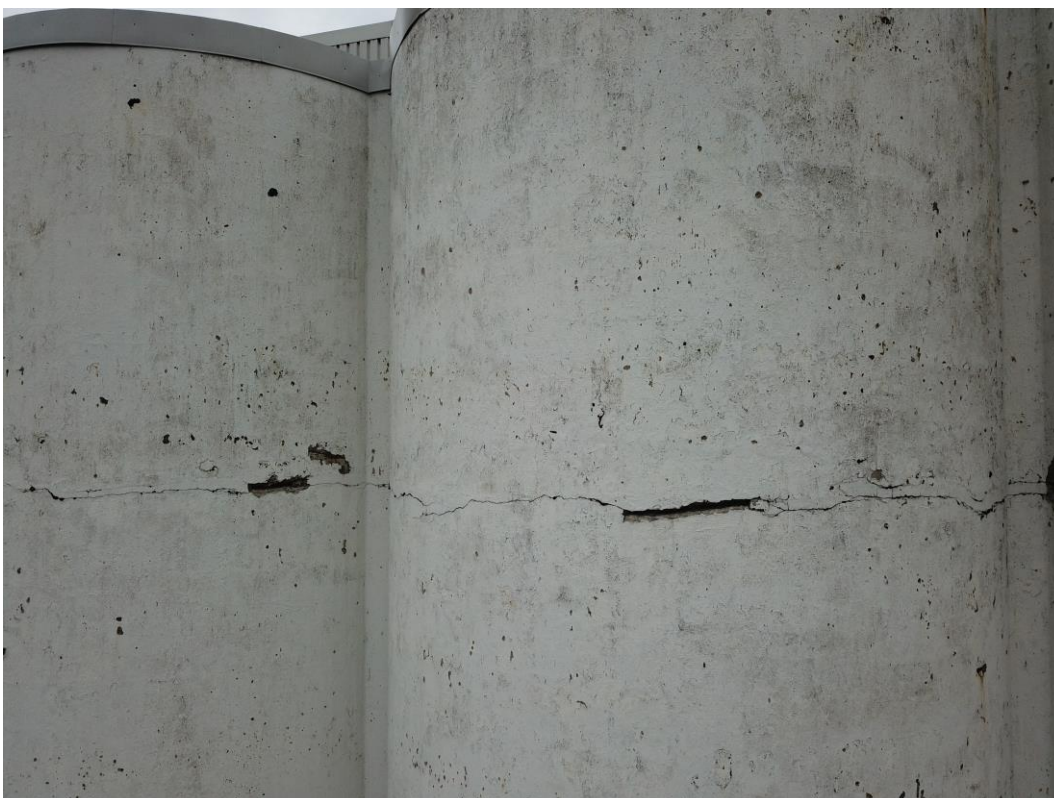
Foto fra fasade mot øst. Sprekker som er utbedret tidligere sprekker opp på nytt.

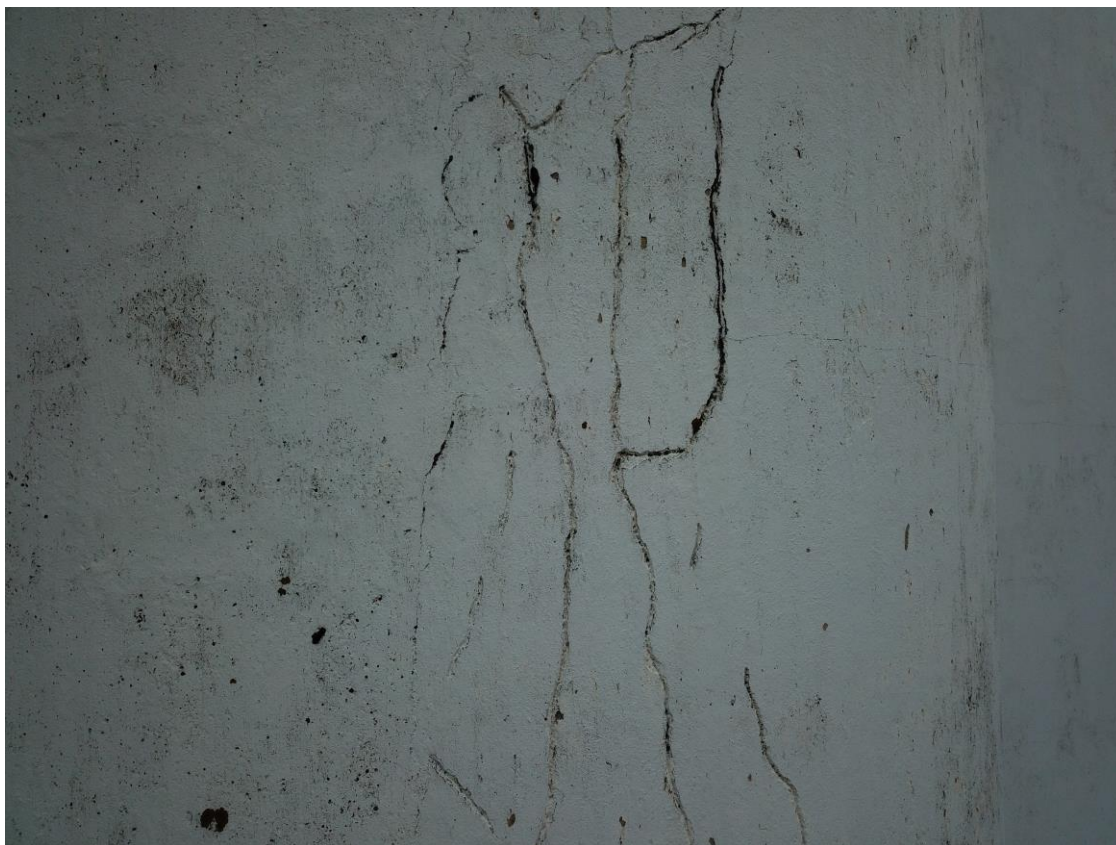
Foto fasade mot øst. Område med omfattende oppsprekking. Tidligere reparasjon av sprekkene ikke vellykket.

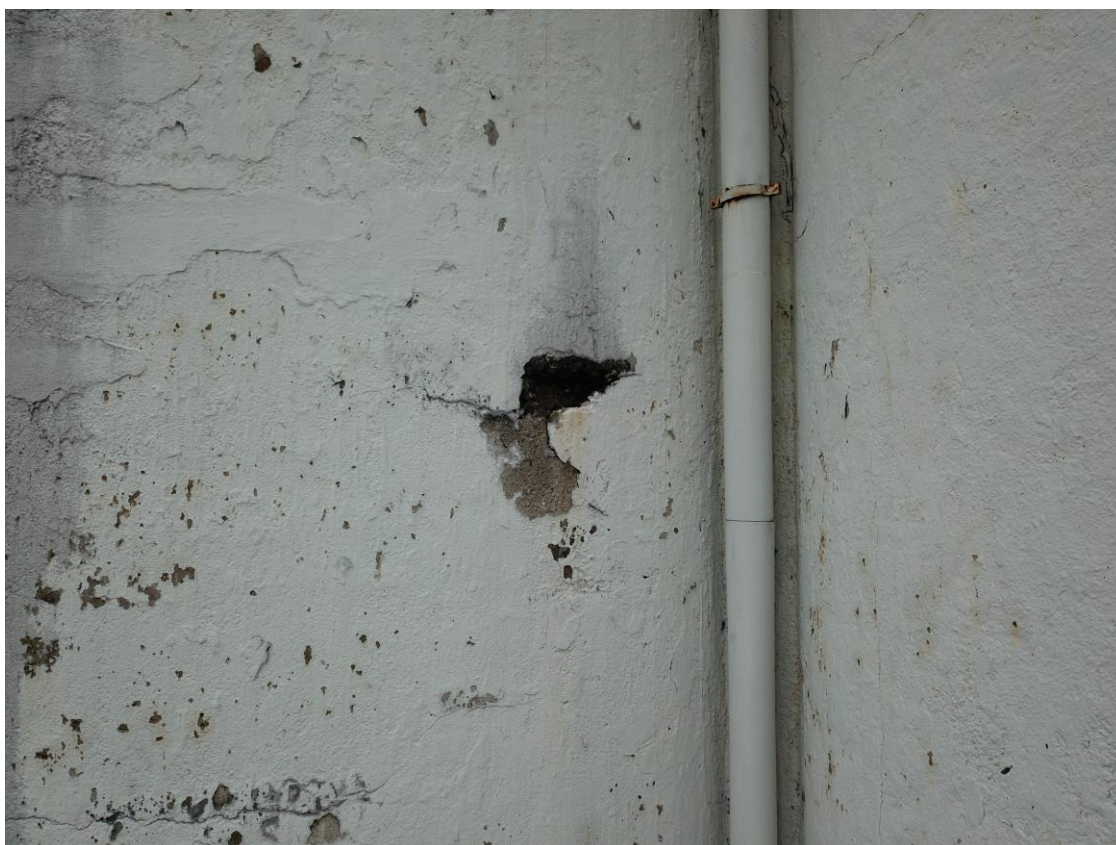
Foto av fasade mot vest. Avskalling på grunn av korrosjon på armering. Værslitt og medtatt overflatebehandling.

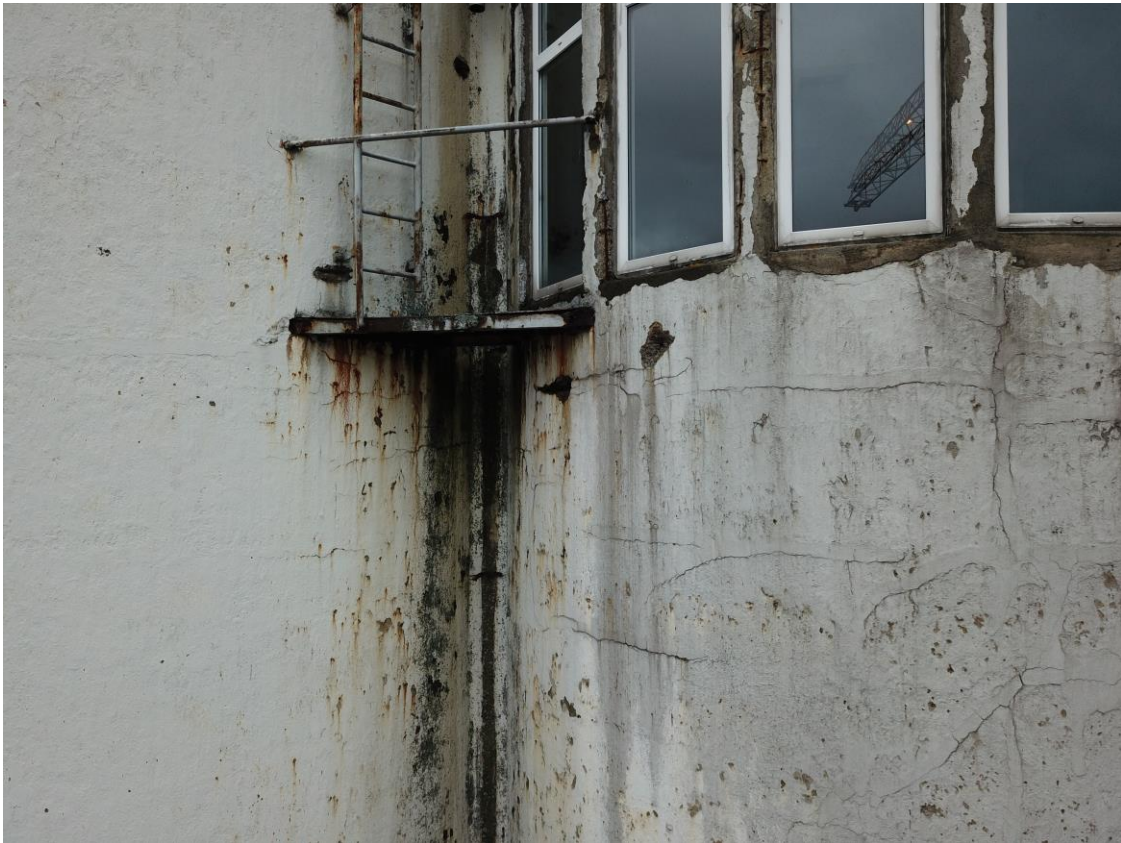
Foto fasade mot syd. Svært fuktutsatt parti, omfattende oppsprekking og korrosjon på armeringen.

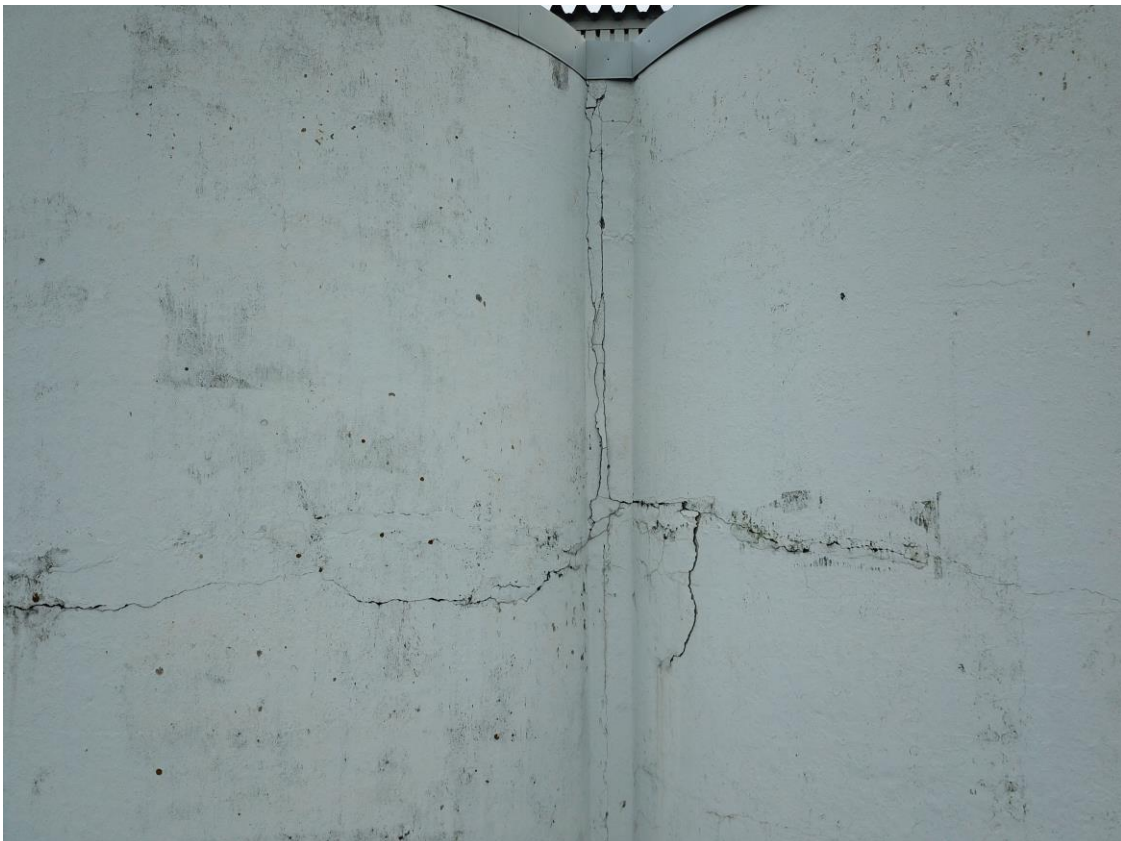
Foto fasade mot vest. Oppsprekking som følge av korrosjon på armering.

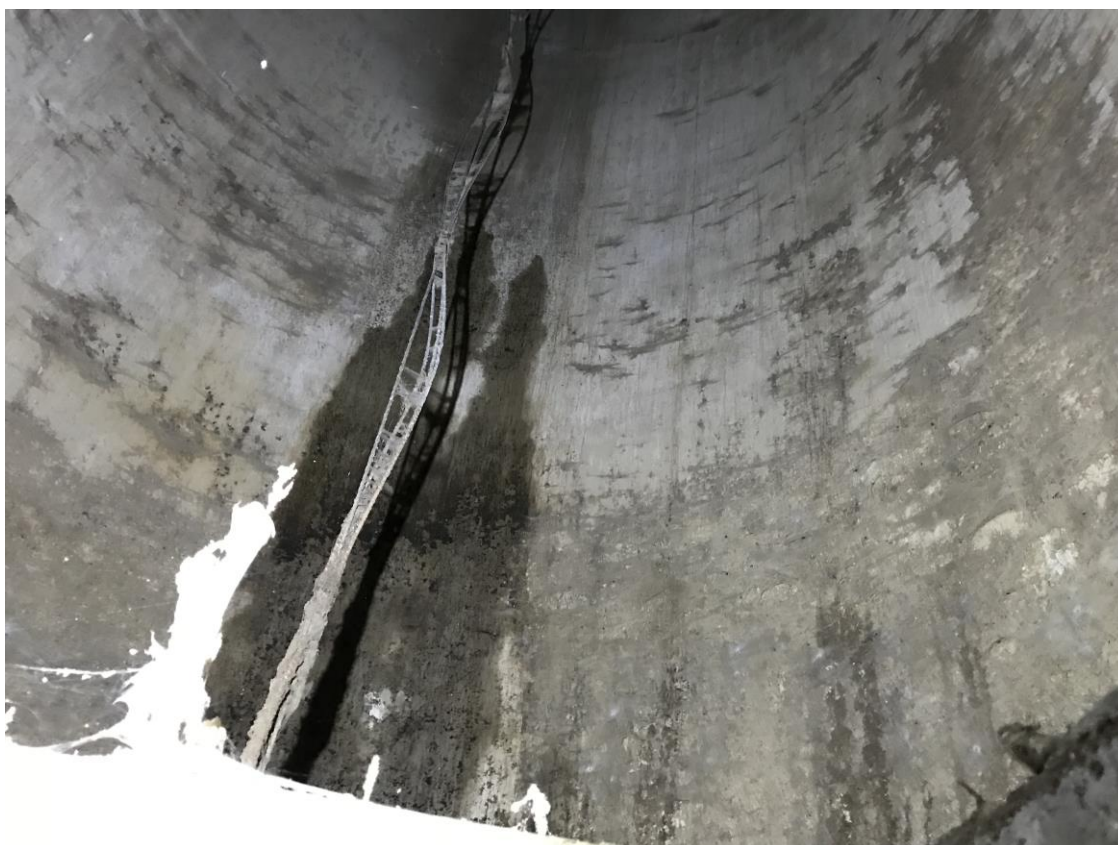
Bilde tatt innvendig i silorør. Omfattende lekkasjer fra gjennomgående sprekker

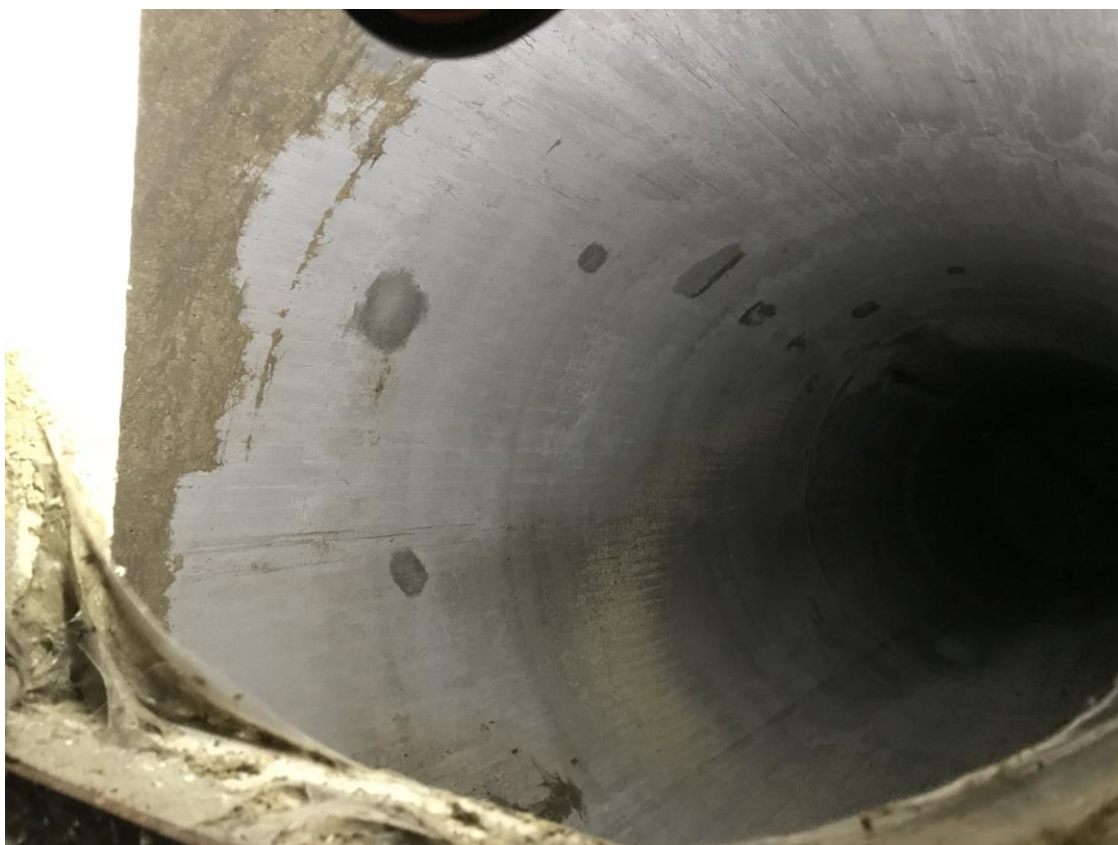
Bilde tatt innvendig i silo. Flere tidligere reparasjoner. Deler av armering ligger her i karbonisert betong, og armering med liten overdekning korroderer.
