**TYNSET KOMMUNE**

**DESEMBER 2011**

**TILSTANDSRAPPORT  
TYNSET SVØMMEHALL**

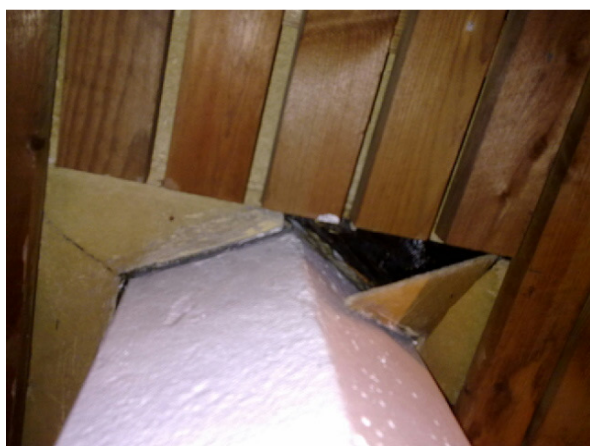
Det er rapportert at dampskyen står opp av taket om vinteren. Det er konstatert store lekkasjer i overgang mellom vegg og tak, rundt vinduer, og rundt gjennomføringer søyler i /himlingen. Det konstateres at dampspærren er defekt, og i ytterveggene er det sannsynligvis ikke dampspærre.

Bilde 5: Topp søyle i hall. Betongsøyle, spilehimling, plate og dampsperre (svart).

Som tiltak anbefales at alle trekonstruksjoner i taket og ytterveggene skiftes ut. Dvs hele taket og ytterveggene rives, men prefab søyler og bjelker beholdes.

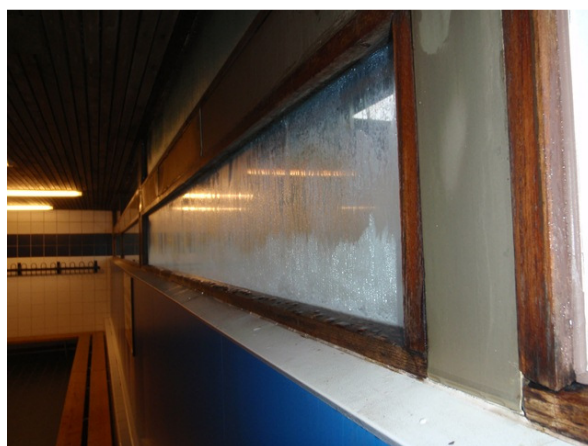
I dag blir anlegget kjørt på omlufting om natten, men anlegget har ikke tilstrekkelig kapasitet til avfuktning, med det resultat at luftfuktigheten blir svært høy, og det ses i form av kondens på innvendige flater i svømmehall og garderober om morgenen. Dette medfører ekstra store påkjenninger på bygningskroppen og bidrar til skadeutviklingen.

Bilde 6: Vindu i garderobe. Mye kondens.

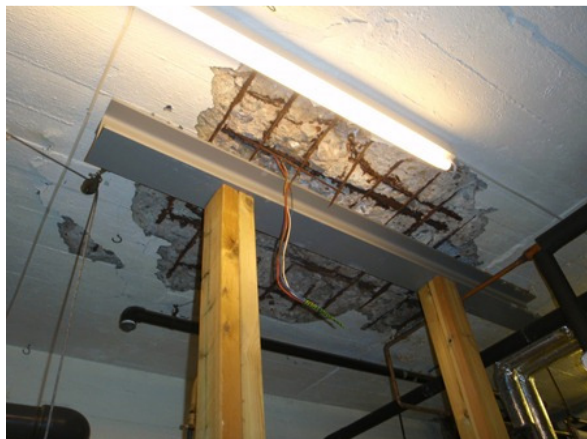
Bilde 7: Armeringsavskalling i tak i teknisk rom i kjeller. Understøttet med bjelke.

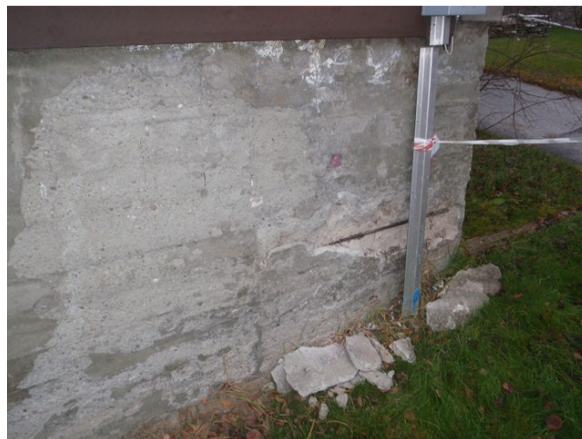
Bilde 8: Utvendig kjellervegg med avskallinger.

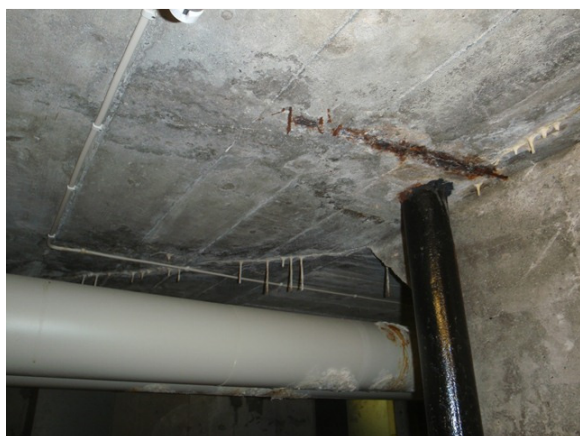
Bilde 9: Typisk bilde av riss med lekkasjer og armeringsavskalling på underside av promenadedekke rundt basseng.

Promenadedekket er preget av tverrgående riss for hver 1,5-2m rundt hele bassenget. Rissene er av eldre dato, og de fleste av disse har dryppende kalktapper. Vi kan se det er mye korrosjon på tekniske anlegg som følge av dette. Det er rapportert om lekkasjer særlig over varmtvannsberedere i teknisk rom. Her er det også ekstra betongavskallinger på uk dekke som følge av armeringskorrosjon. Det ble rapportert om at det foretatt en utsparing her for inntransport av en tidligere vamtvannsbereder (men spor etter skjæringen ble ikke funnet). Avskallinger på resten av dekket er spredt og av mindre omfang, størrelse på skadene er typisk langs enkeltstenger med lengder 15 til 50 cm.

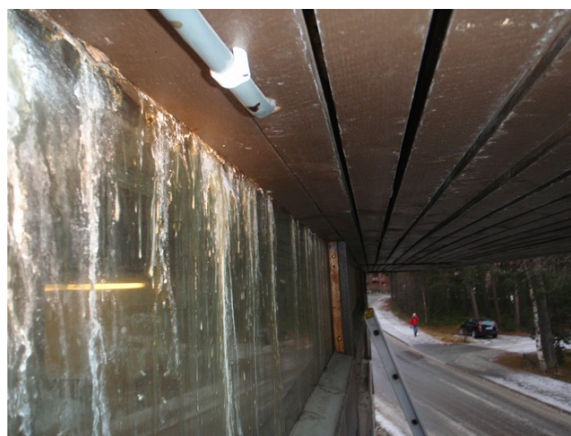
Vinduer er gamle og med dårlig U-verdi, og dårlige karmen. Svært mange er dessuten punktert. Alle vinduer må skiftes ut. Tilluft etableres under rømningsdøra, da den er utsatt for kondens.

Bilde 10: Utvendig vindu i svømmehall er preget av luftlekkasjer og kondens.

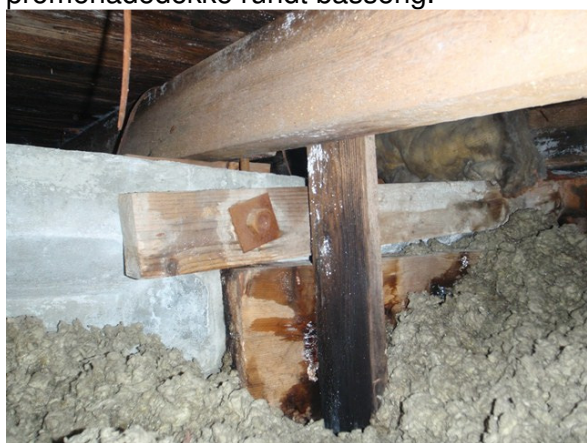
Trekonstruksjoner i taket er preget av luftlekkasjene fra svømmehallen som har gått ut i konstruksjonen og kondensert. Skader/råte er under utvikling.

MERK: Som følge av dette oppstår det fare for at trekonstruksjoner kan falle ned.

Luftlekkasjene ses i sammenheng med at bassengvanntemperaturen ble øket fra 27°C til 33°C i 1994, samt at ventilasjonsanlegget har for liten kapasitet ved omlufting om natten. Dette har medført betydelig større påkjenning, som hallen ikke er dimensjonert for. Det må påregnes at skadeutviklingen vil skje med akselererende hastighet.

Bilde 11: Mye fukt i takkonstruksjoner som følge av luftlekkasjer fra hallen.

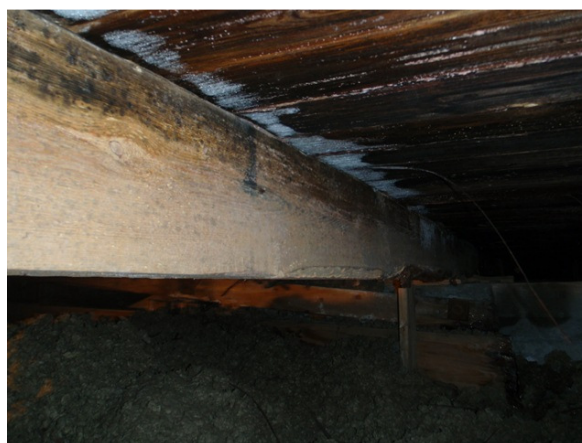
Bilde 12: Undertak i kryprom er våt av kondens (det hvite er rim).

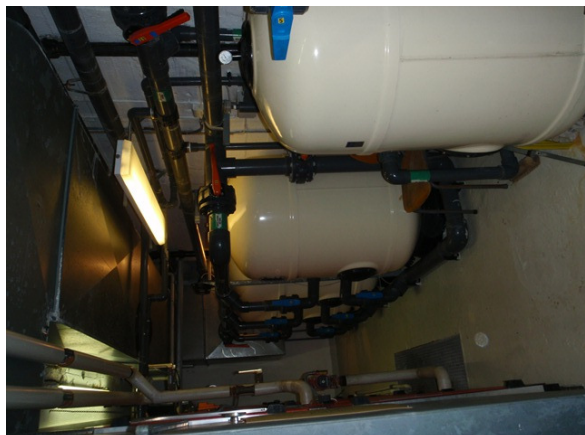
Anlegget er gammelt og slitt og er ikke forskriftsmessig fordi;

-Sirkulasjonsmengden/kapasiteten er for liten

-utjevningstank er for liten

-fordrøyningstank mangler (det vil bli behov for dette med nytt renseanlegg og større returspylemengde, da avløpskapasitet er sprengt).

-renneløsning har ikke tilfredsstillende løsning/kapasitet

Bilde 13: Teknisk anlegg (trykksandfiltere).  
(Bilde rotert)

Hele det tekniske anlegget skiftes ut i sin helhet. Ny utjevningstank og fordrøyningstank etableres. Nye utløp fra ombygde renner, og nye innløpsdyser i ny bunn.

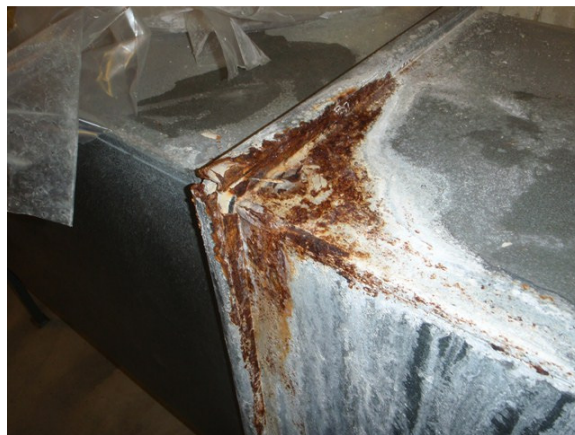
Bilde 14: Korrosjon på ventilasjonskanaler fra 1994, pga lekkasjer fra taket (promenadedekke).

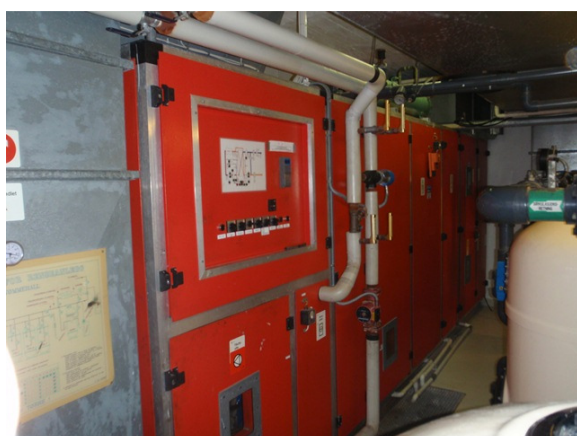
VVS-anlegget er av forskjellig alder, hovedsakelig fra 1964 og 1994. Anlegget er gammelt og slitt og er ikke forskriftsmessig fordi, kapasiteten reduseres over tid grunnet oppbygging av støv på viftehjul, lekkasjer, korrosjon og lignende. Det monteres nytt aggregat for svømmehallen utstyrt med avfukter, varmegjenvinning og bassengvannskondensator, samt nytt aggregat for garderobeanlegg.

Bilde 15: Aggregat fra 1994 for svømmehall.

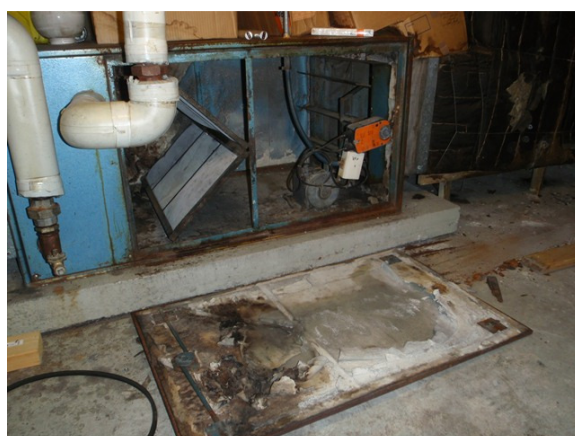
Bilde 16: Aggregat fra 1964 for garderobeanlegg.

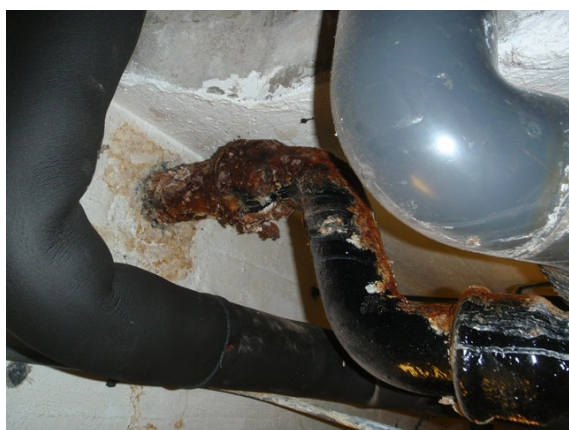
Bilde 17: Avløpsrør i støpejern med korrosjon (bilde rotert).

Bunnledninger og avløpsnett er gammelt og skiftes ut. Dusjanlegg skiftes ut.

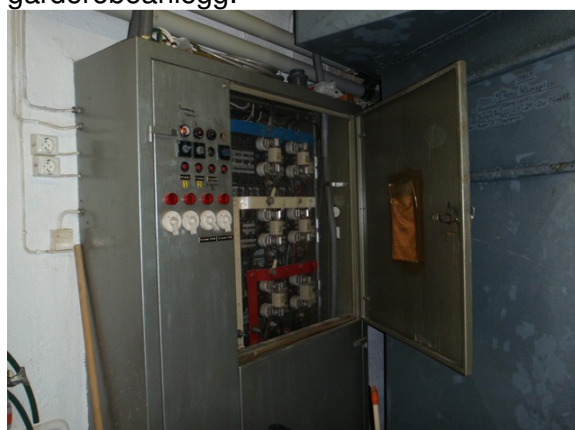
Elektrisk anlegg er stort sett fra 1964, med enkelte nyere komponenter. Levetid for det elektriske anlegget anses å være oppnådd og ved en såpass stor rehabilitering som her beskrives, må anlegget skiftes ut i sin helhet.

Bilde 18: El-tavle fra 1964.

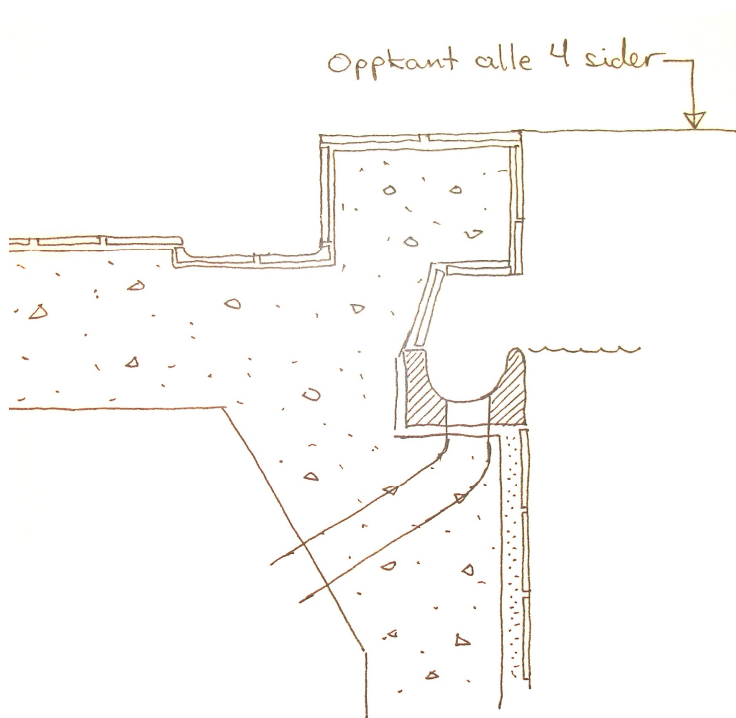
Figur 1: Snitt av eksisterende renne

Bassengets utforming med lave skvalperenner er ikke tidsmessig eller forskriftsmessig (se kapittel 4.2 snitt bassengrenne). For større kapasitet på innløp og utløp, foreslås rennene ombygget til deck-level løsning, dvs vannflaten heves til samme nivå som gulvet. Bunnplaten heves like mye, og man oppnår da samme dybder som før, samt innstøping av nye innløpsdyser jevnt fordelt i hele bunnplaten. Betongen i bassenget har etter forholdene lave klorverdier, og kan fortsatt brukes som den er. Flisfugene i bassenget er i dag svært slitte, men med ombyggingen er det kun kortsidene som ikke blir berørt. Disse to veggene fornyes likevel med nye fliser for helhetens skyld.
