### Måling av kloridinnhold i betong ved bruk av RCT-metoden

RAPPORT NR: 39– 16

### Sør-Hidle kai

Kai nr. K 009

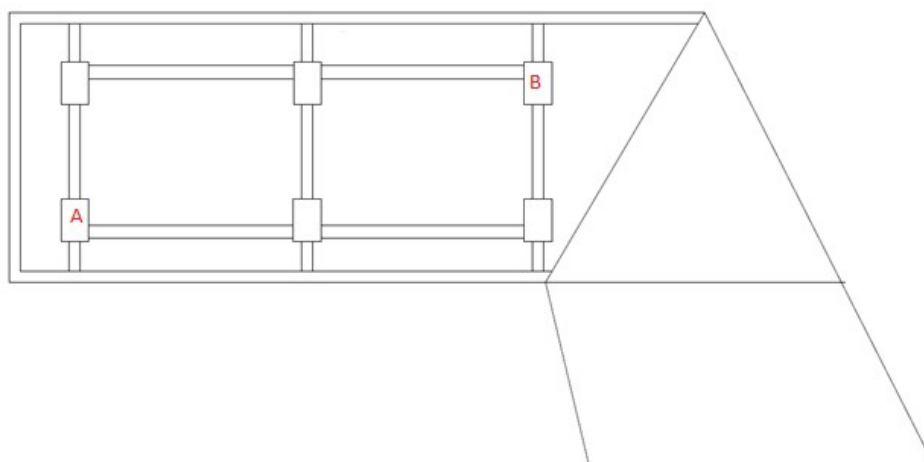
Figur I

På kaia ble det foretatt prøver på 2 pilarer, A og B (se figur I). Hver prøve består av tre hull, boret med slagdrill, der støvet er samlet opp i hver sin pose i tre dybdeintervaller så nøyaktig det lot seg gjøre fra båt under kai, 0-20 mm, 20-40 mm og 40-60 mm. Prøvene ble tatt under oppholdsvær 20.10.2016 mellom klokken 10.00 og 10.30.

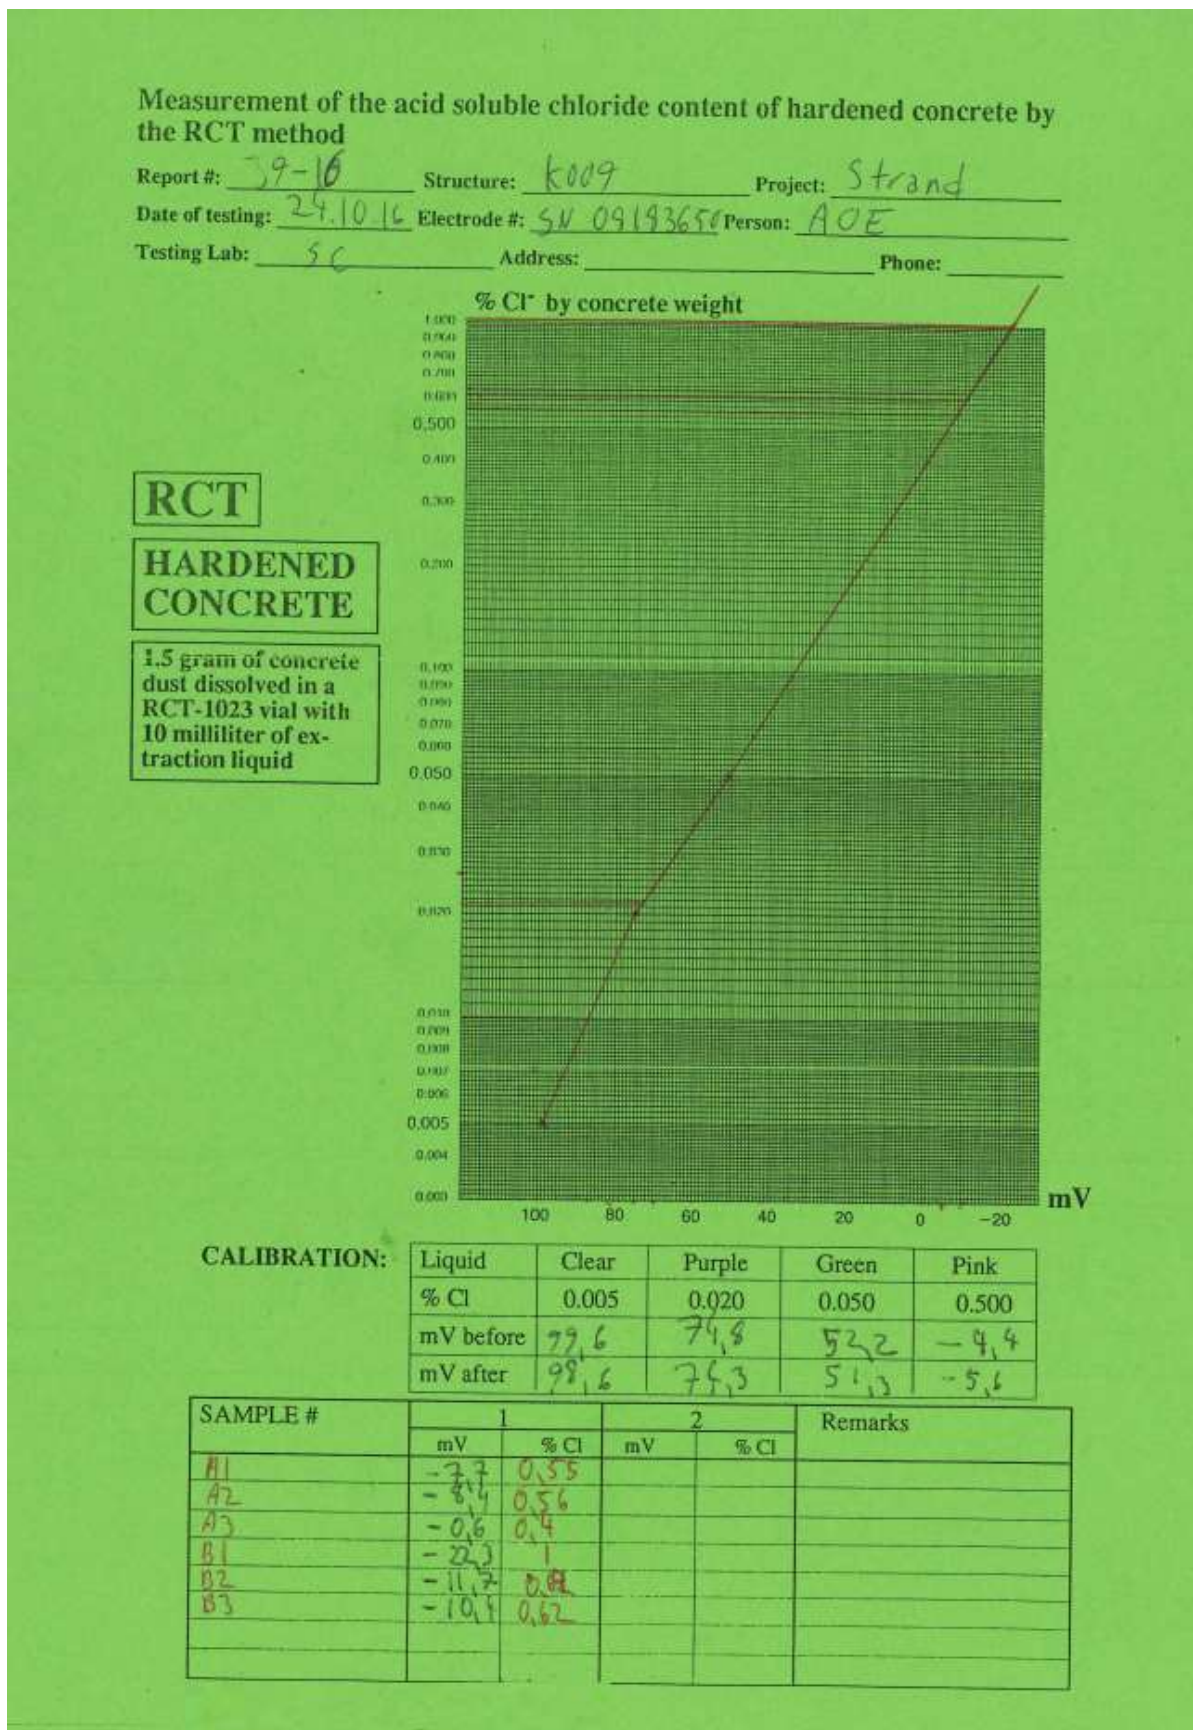
Figur II

Ved testing av prøvene ble prøvene helt i prøveglass og ristet i 5min og fikk stå i 10 min før det ble målt spenning. Arbeidsskjema (figur II) er på neste side.

Prøve	mV	% Cl	Risiko for klorid initiert armeringskorrosjon
A 0-20	-7,7	0,55	Granteter
A 20-40	-8,4	0,56	Granteter
A 40-60	-0,6	0,4	Granteter
B 0-20	-22,3	1	Granteter
B 20-40	-11,7	0,64	Granteter
B 40-60	-10,4	0,62	Granteter
