Spesialinspeksjon Betongelementer – Øvrige elementer

RAPPORT NR: 10– 16

Sør-Hidle kai

Kai nr. K 009

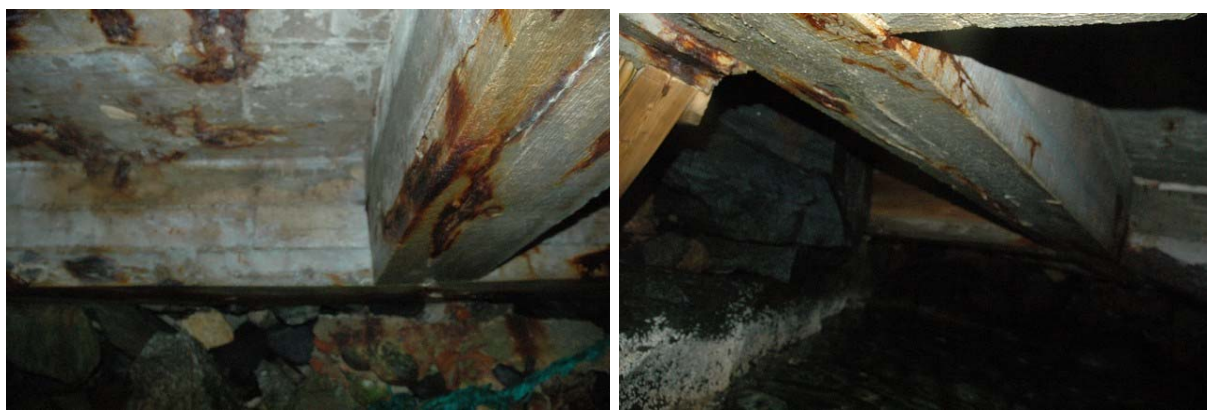
4.1 C 1 Landkar

Landkaret består av betongstøp og tørrmurte stein. Det er ikke avdekket svakheter i fundamentering, men det er uvisst hvor godt det er forankret. Det er litt rustutslag i betongen som følge av påbegynnende korrosjon i armering.

Tiltak anses ikke som nødvendig.

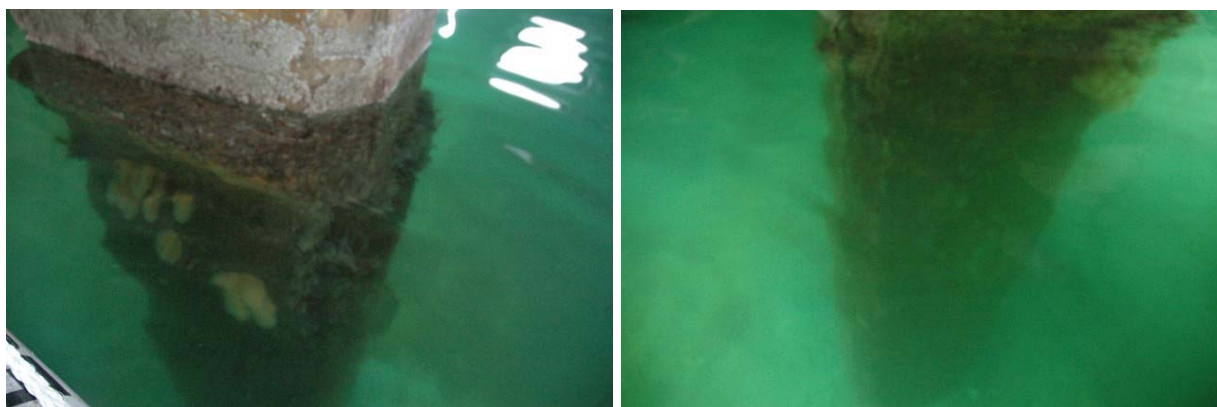
4.2 C 2 Pilar

Det er 6 stk pilarer av betong i to rekker. Pilarene måler 1150 x 750mm hjørnene er avfasede. Fundamenteringen er usikker, men det er ikke observert setning. Pilarene er i relativ god stand slik de står i dag, det er kun små rustutslag og noen avskallinger. Det vil riktignok ikke være hensiktsmessig å benytte pilarene videre. Både overdekning og betongkvalitet vil være dårligere kvalitet enn det man normalt benytter på nye konstruksjoner.

9 stk stålrørspæler (eks. ø 500) for å erstatte eksisterende pilarer.

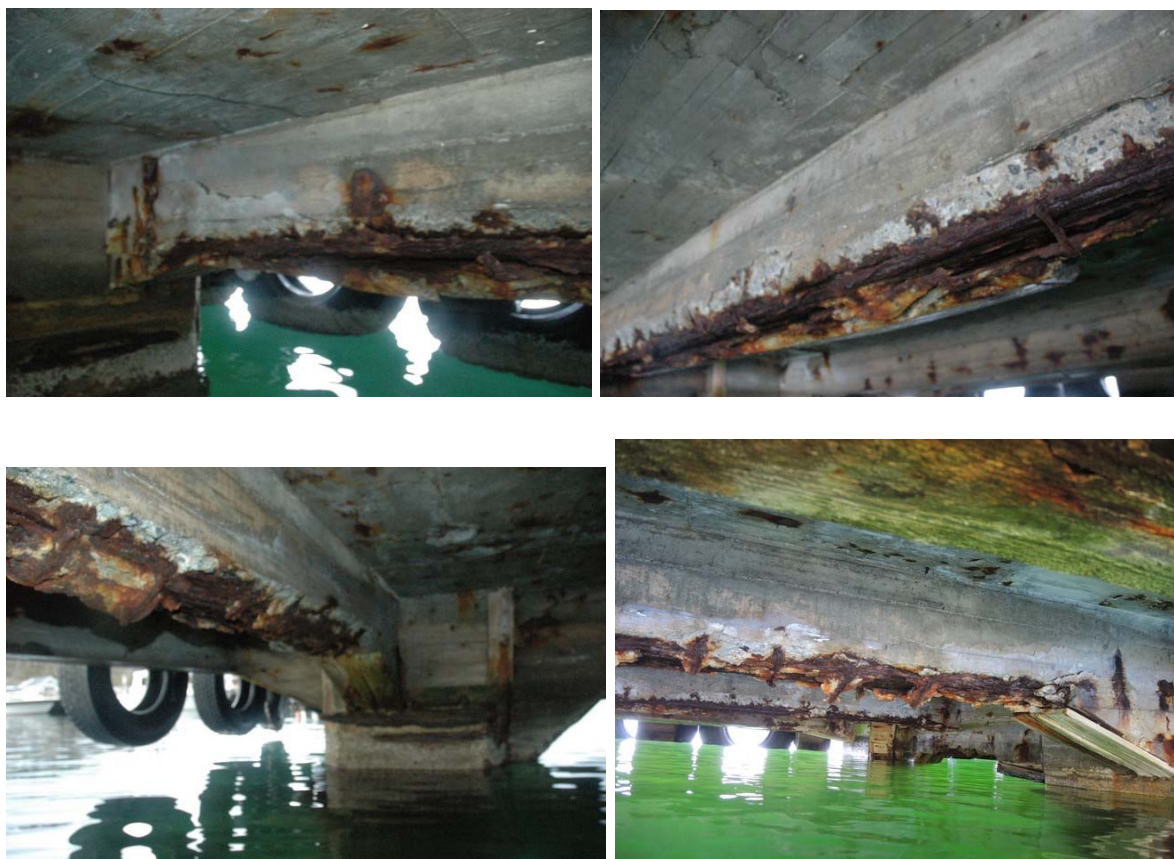
4.3 D 21 Hovedbjelke B3 V4 T3

Langsgående hovedbjelker av betong som strekker seg over de 3 pilarene. B 350 x H 400 mm. Det er betydelige skader i hovedbjelken med store avskallinger og eksponert armering. Armeringen i bunn er så korrodert at bjelken ikke fremstår som hensiktsmessig å reparere mekanisk.

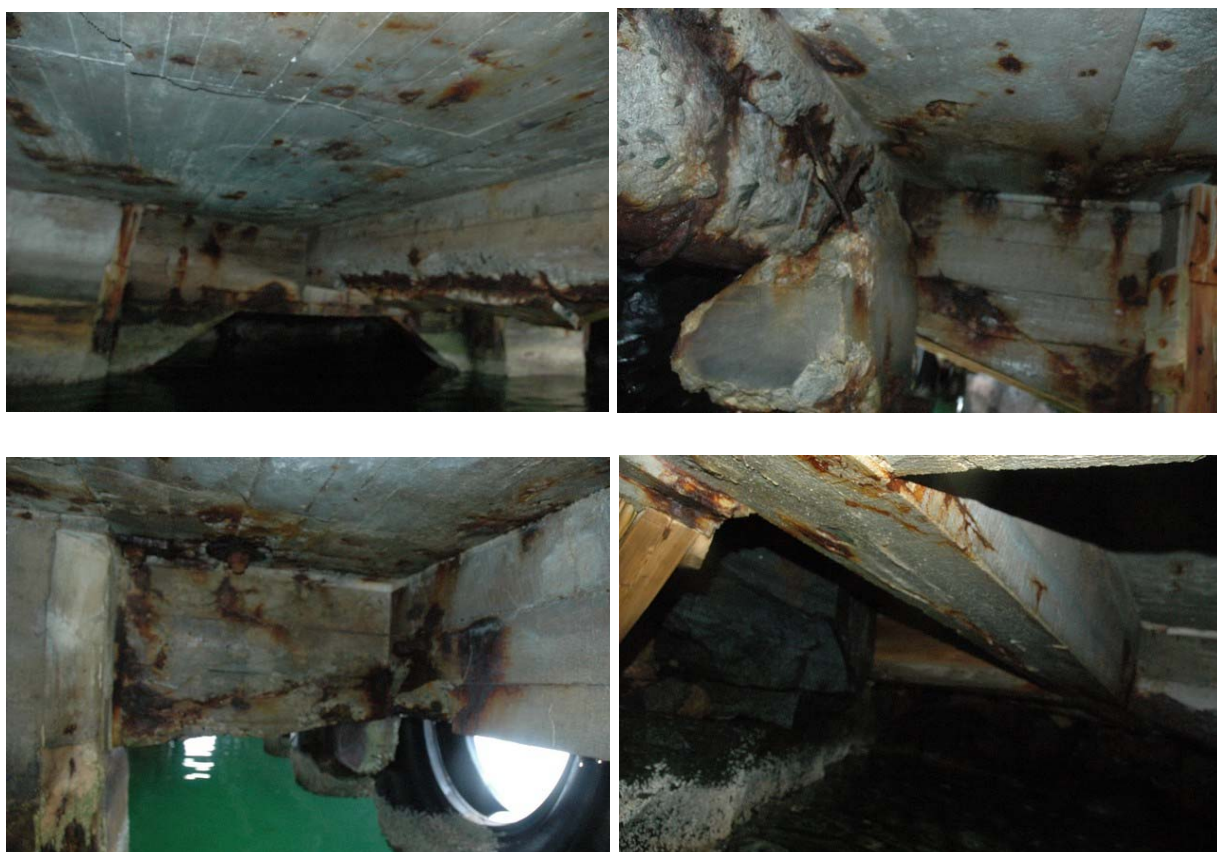
4.4 D 22 Tverrbærer B2 V4 T3

Tverrbjelker av betong B 300 x H 400 mm. I likhet med hovedbjelke er det store skader i underkant med avskalling og armeringskorrosjon. I områdene hvor det ikke er avskalling er det større sprekker i betongen. Armeringen er så redusert på tverrsnittet at det ikke vil være mulig å oppnå tilfredsstillende resultat ved en reparasjon.

Det ble tatt kloridprøve i bakre del av tverrbæreren. Kloridinnholdet var så høyt at det klart medvirker til armeringskorrosjon i betongen varierende fra 0,39-0,48% av betongvekten. Noe som var oppsiktsvekkende var at innholdet ikke avtok, men økte innover i betongen. Dette tyder på at det er innstøpte klorider. Resultatene forsterker konklusjonen om at betongskadene ikke lar seg utbedre.

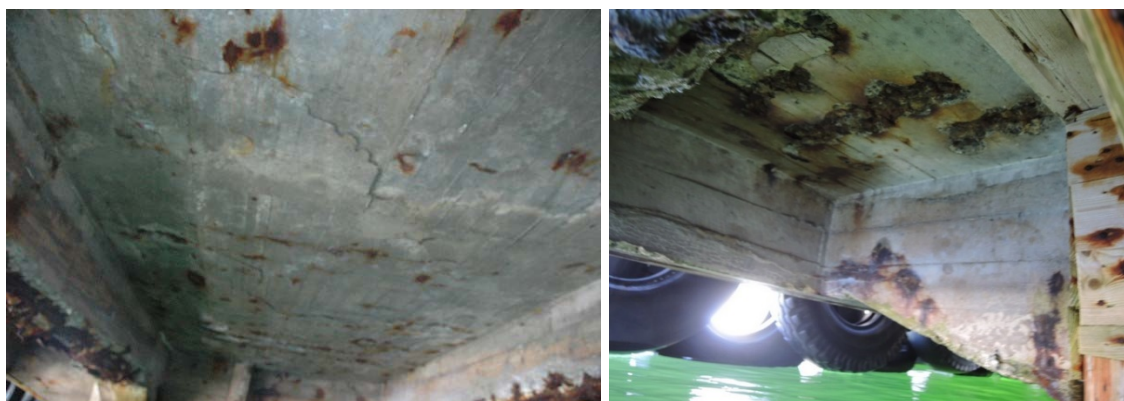
4.5 E 1 Kaidekke B2 V3 T2

Underkanten av kaidekke fremstår med varierende skadeomfang. Deler av dekket er preget av små rustutslag, mens andre deler har avskalling og korrodert armering. Hovedproblemet for kaidekket er at overdekningen av armering er liten (målt til ca. 20mm), samt høyt kloridnivå.

Det fremstår ikke som hensiktsmessig å reparere eksisterende dekke grunnet skader i underliggende bjelker.

Påstøp av ny selvbærende plate (tykkelse 500 mm) med frontbjelke, vær oppmerksom på faren med utblokking over stålrørspæler.

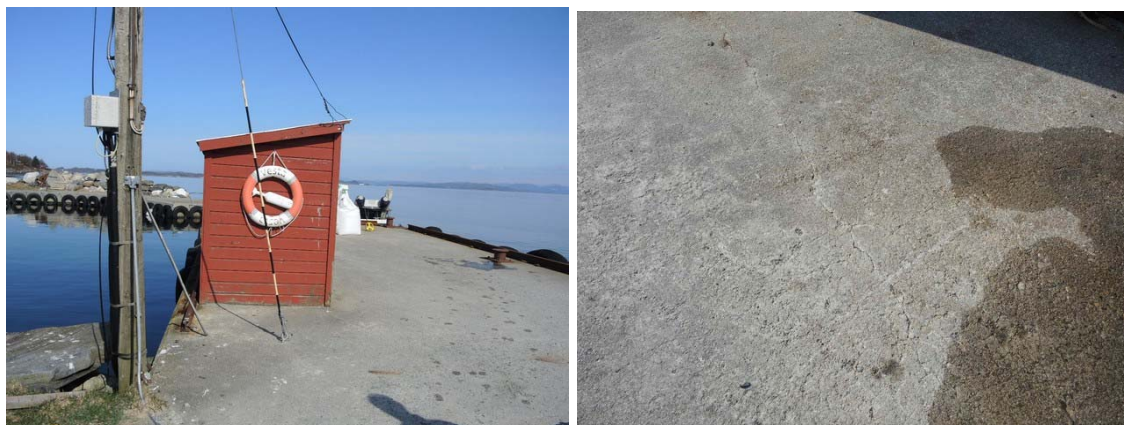
4.6 E 2 Slitelag V1

Oversiden av kaidekke fungerer også som slitelag. Det er noen mindre riss og sprekker, og noen slitasjeskader jevnt over. Oversiden av kaidekke er fortsatt i grei bruksstand.

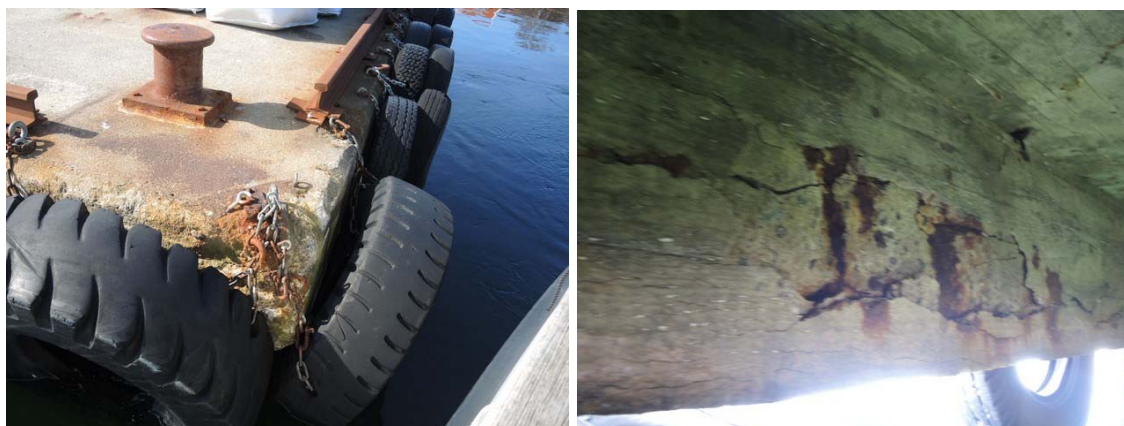
4.7 I 15 Frontbjelke B2 V4 T2

Frontbjelke av betong i dimensjonen B 300 x H 400 + 200. Frontbjelken er brukspreget men i akseptabel stand. Det er noen avskallinger i fronten som følge av påsegling og litt rustutslag og avskalling på innsiden og i underkant.

Øvrige tiltak på kaien vil medføre at også frontbjelken blir ny.

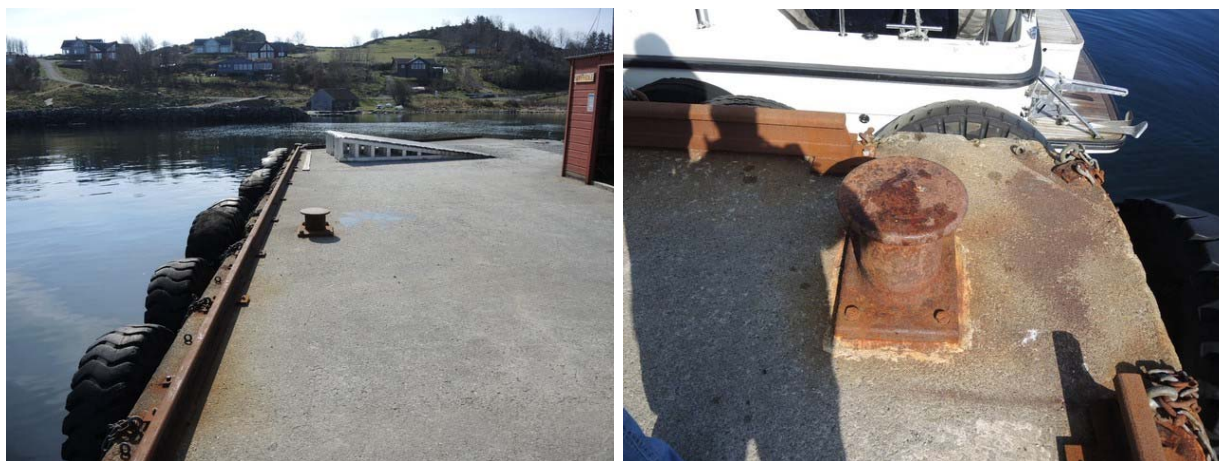
4.8 I 31 Kantlist V2

Kantlisten består av stålskinne som er lav. Skinnen har overflatekorrosjon. I henhold til vegvesenets praksis skal kantlist som etableres på nye kaier ha en høyde på min 150 mm og være av kjøresterk utførelse.

Ny kantlist med høyde 150 mm, ca. 50 m.

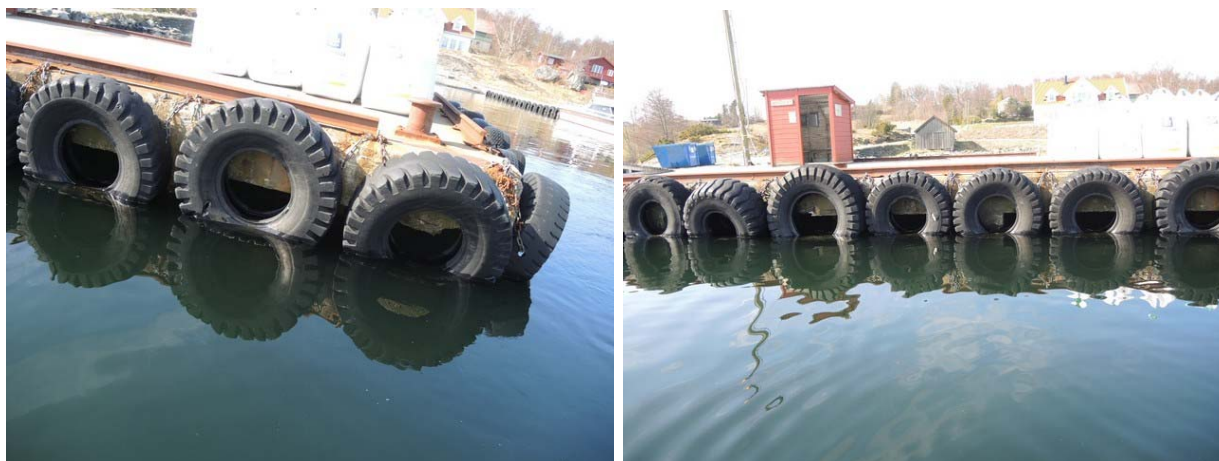
4.9 I 32 Fenderverk

Fenderverket består av dekk opphengt i kjetting med øyebolter.

Dekkene er i relativ god stand.

I forbindelse med etablering av ny kai vil det være hensiktsmessig å bruke deler av fenderverket.

Fendringen kan delvis brukes, ca. 1/3 bør erstattes.

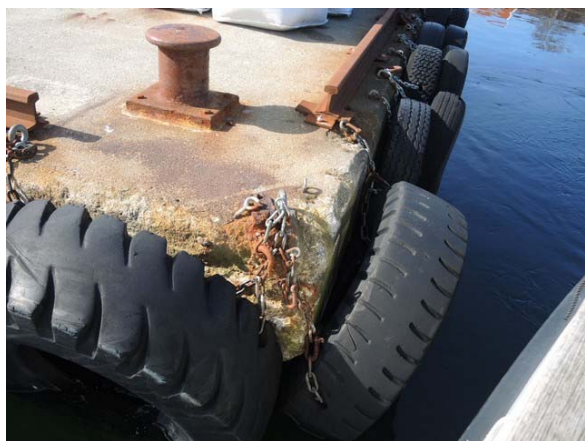
4.10 I 33 Fortøyningsutstyr V1

Kaien har 5 stk. stålpullere. Pullerne har litt bruksslitasje og nedslitt malingsbelegg, men fremstår som helt intakte. Det er ikke noe umiddelbart behov for tiltak på pullere. I forbindelse med etablering av ny kai kan det vurderes å benytte eksisterende pullere videre.

Pullertene er ok hvis de lar seg løsne.

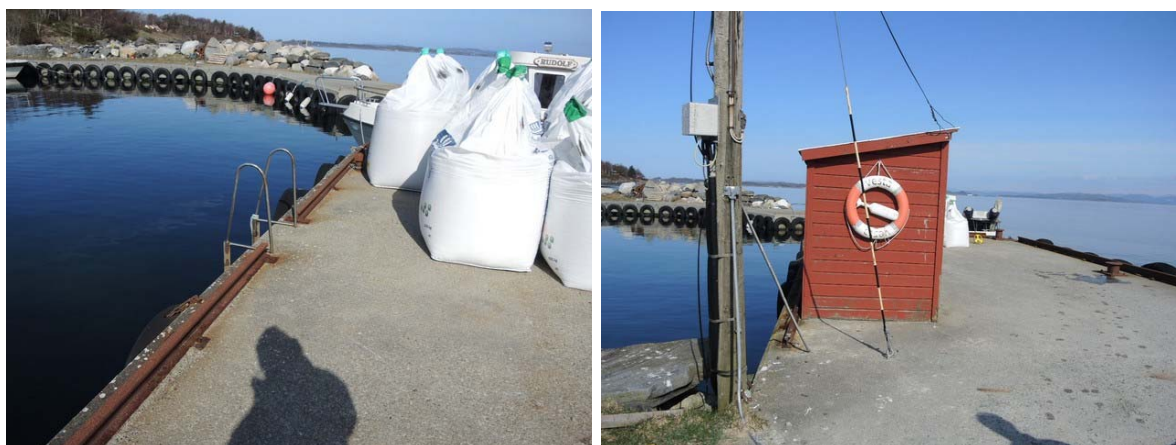
4.11 I 34 Redningsutstyr V3 T 3

Kaien har redningsstige og redningsbøye. Utstyret er intakt men bøyen begynner å bli preget av tidens tann. Det bør monteres en stige til.

Det må etableres 2 stk redningsstiger, må stikke 1m under laveste vannstand.
